Iglesia de San Nicolás de Bari

“Un futuro para su pasado”

Estudio Histórico constructivo
Miguel Valle Tendero
Fernando Alcalé
María Elena Alcoceba
María Irene Morales

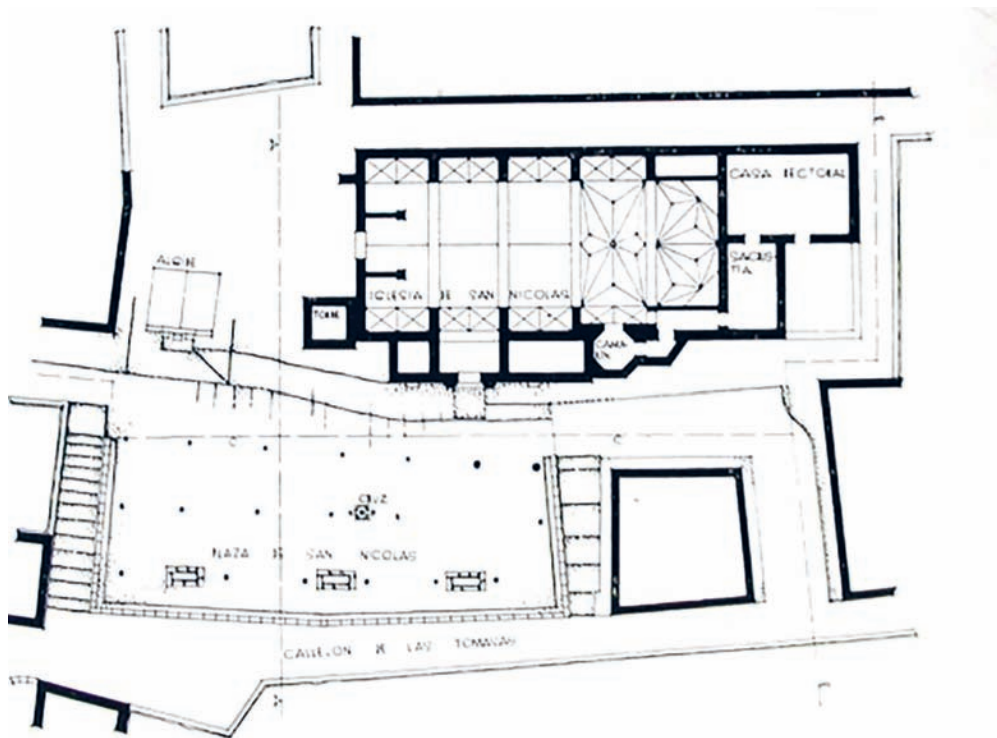
Plano de la iglesia de san nicolás y su entorno. Publicado en La revista Arquitectura en 1933.

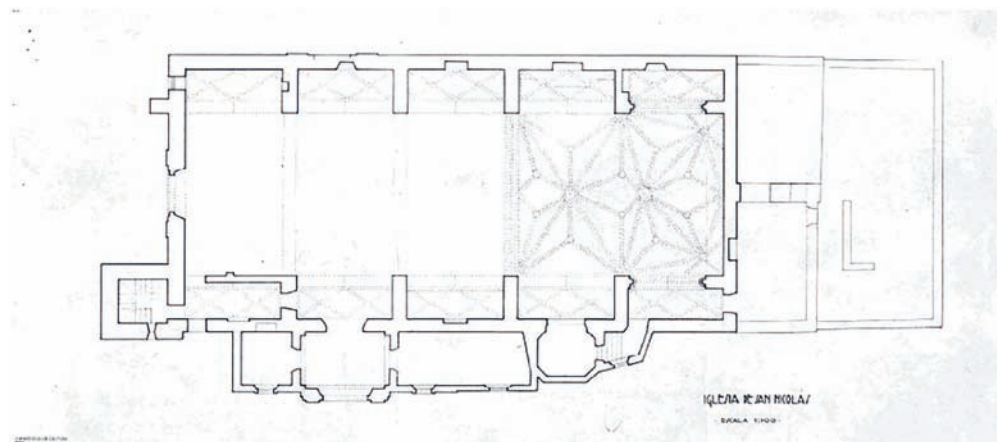
Planimetría del edificio levantada por Francisco Prieto- Moreno en 1937 [aipcf p 5872- 5873]

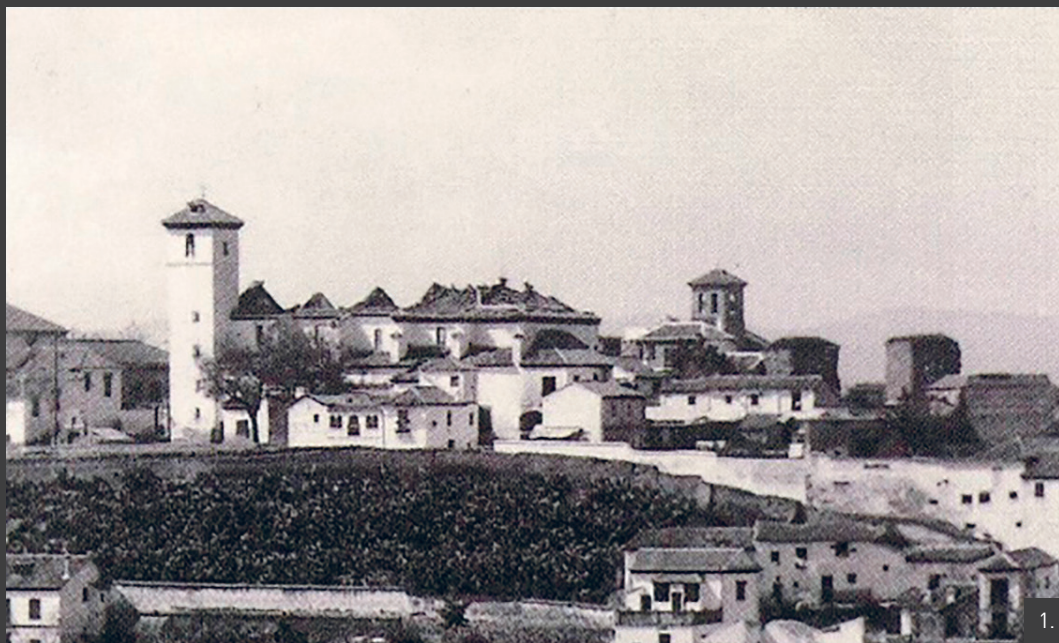
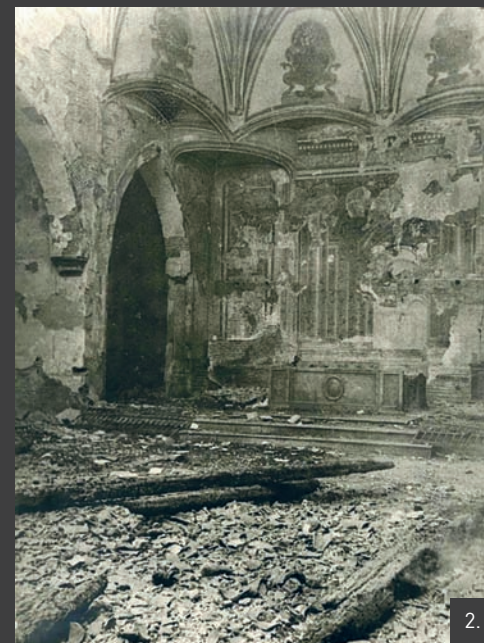
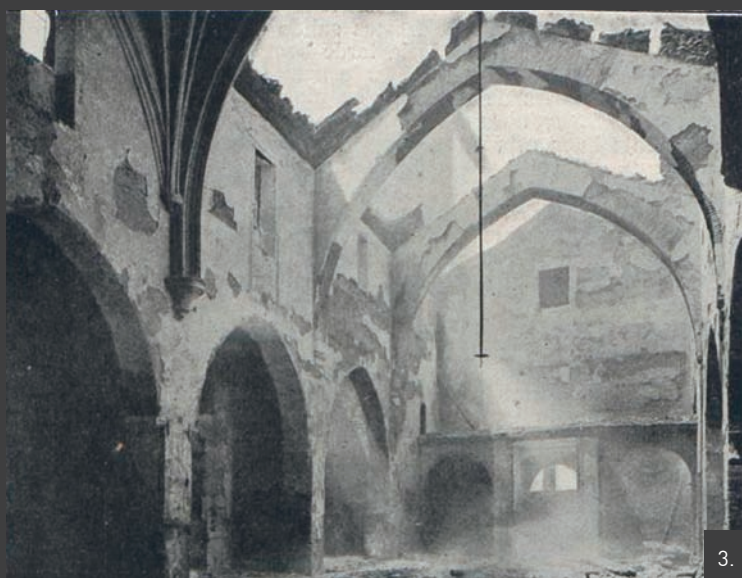
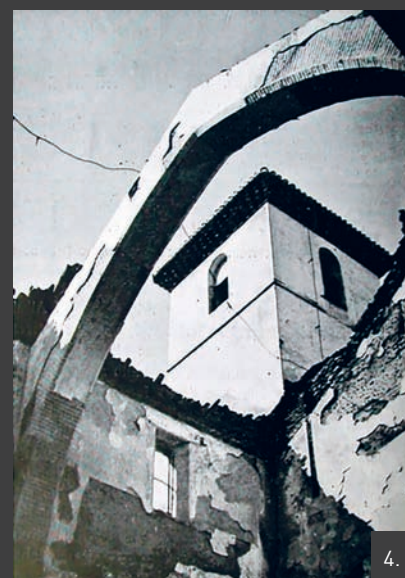
1. Imagen de la Iglesia de San Nicolás después del incendio y antes del derrumbe de la bóveda (1932-1935). [APJMBR]
2. Vista de la capilla mayor tras el incendio [Torres Molina?. 1932]. [Aha. F-13695]
3. Vista interior de la Iglesia y de la casa de sacristán tras el incendio [Torres Molina, 1932]. La hormiga de oro nº 33.
4. Aspecto interior de la Iglesia tras el incendio [1932] [Prieto-Moreno, Bigador. Revista Arquitectura, 1933.

El 10 de agosto de 1932 se producen fuertes disturbios sociales y entre otras, queman la Iglesia de San Nicolás y demuelen la cruz del mirador. Se solicita un crédito a la "Dirección general de Bellas Artes que se niega por no estar declarado Monumento Nacional. En 1934 el alcalde solicita al Vicario capitular hacer una biblioteca popular. Poco después se desploma la bóveda de crucería. Se realiza un inventario de las imágenes y objetos desaparecidos.

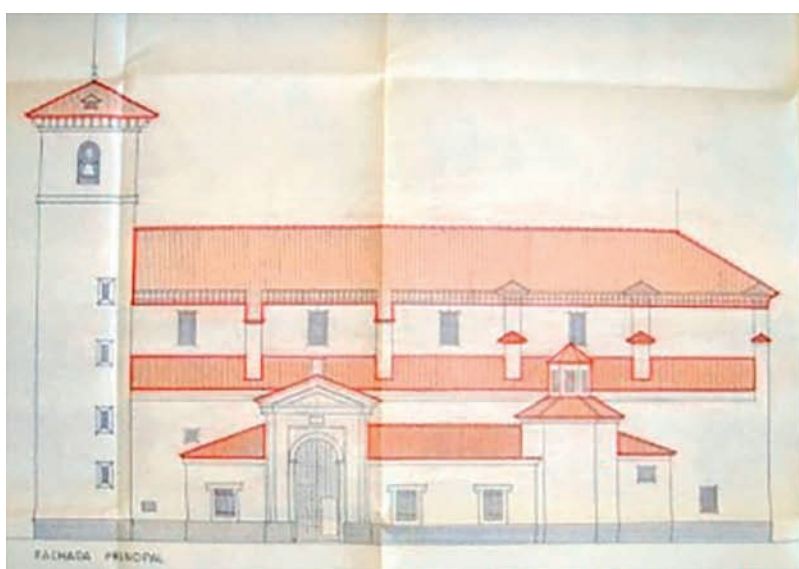
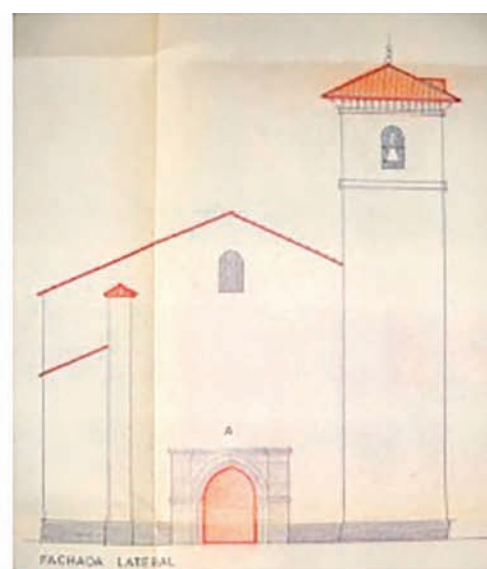
Detalles de los planos del proyecto.

El proyecto se redacta con motivo del deterioro que presentaban las cubiertas de las capillas laterales y del cuerpo de entrada, como consecuencia de la acción del tiempo.
