XV COLÓQUIO INTERNACIONAL DE GESTÃO UNIVERSITÁRIA – CIGU

LA GESTIÓN DE RIESGO DE DESASTRES EN UNA SEDE UNIVERSITARIA

PROF. DRA. MIRTHA ALFONSO DE SILVERO

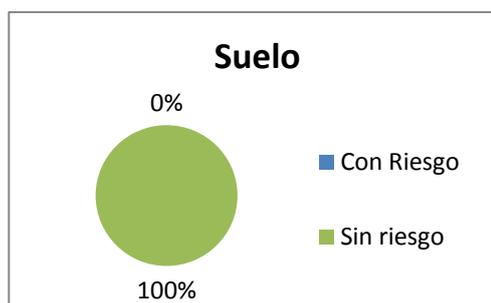
Gráf. N° 2 . Suelo

En cuanto al suelo sobre el que está construido el edificio se puede afirmar que no posee riesgos, pues está edificado sobre suelo firme.

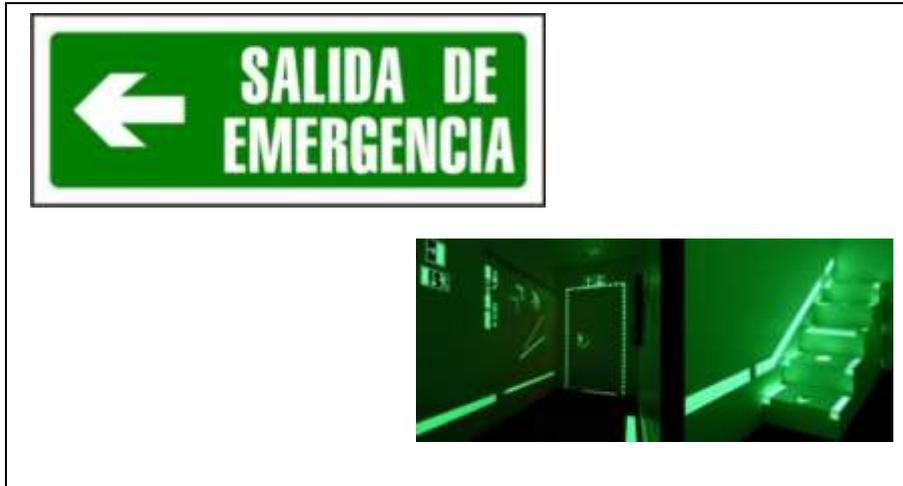
Anexo 1 - Señalización Luminiscente

La señalización que posee no es suficiente; además todas deben ser luminiscentes, para que en caso de apagones puedan ser visualizados; el lugar por donde pueda realizarse la evacuación de manera más efectiva (Anexo N° 1).

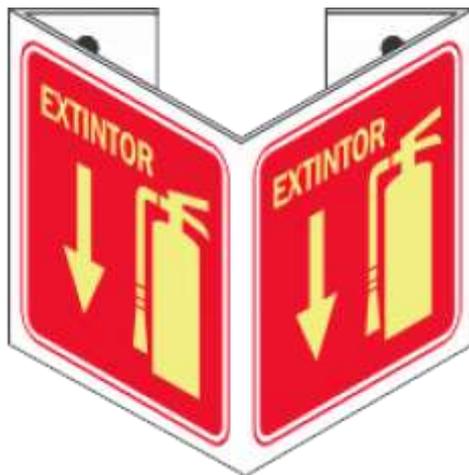
Anexo 2 - Señalización sobresaliente de Extintores

Asimismo los lugares donde están los extintores requieren de una señalización que sobresalga (Anexo N° 2)
