C. Livraghi - F. Pianezze - M. Scaltritti, *Attività ispettiva sulle aree archeologiche milanesi*. "LANX" 19 (2014), pp. 23-38

Attività ispettiva sulle aree archeologiche milanesi. Analisi documentale, valutazione del degrado e delle condizioni di rischio

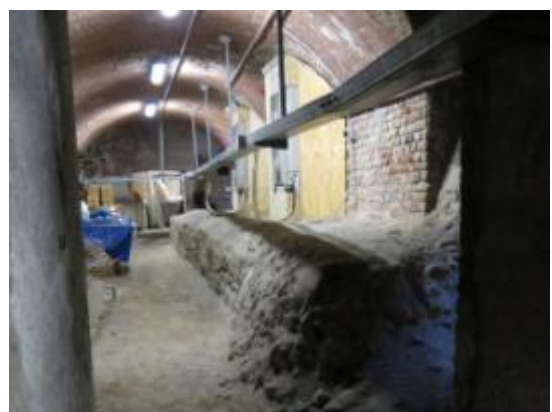
Fig. 4. Incongrua installazione di impianti su un tratto di muratura del complesso del Palazzo Imperiale.

Tra le condizioni di rischio che vengono più frequentemente registrate ci sono quelle connesse all'attività umana, che tecnicamente vengono definite come rischio antropico. Nello specifico si tratta di rischi connessi al possibile uso improprio, o meglio alla mancanza di cura, che talvolta può essere riservata alle strutture archeologiche. Tratti o lacerti di muratura conservati in cantine, rimesse, box auto, sono spesso soggetti a trattamenti inadeguati alla loro conservazione. In alcuni casi si è rilevato come, ad essi, vengano appoggiati oggetti, ammassate scatole o addirittura, su di essi, vengano installati impianti.
