Vurdering af indeklimaet i skoler - baseret på indeklimamålinger

Markvart, Jakob

Vurdering af indeklimaet i skoler

-baseret på indeklimatemålinger

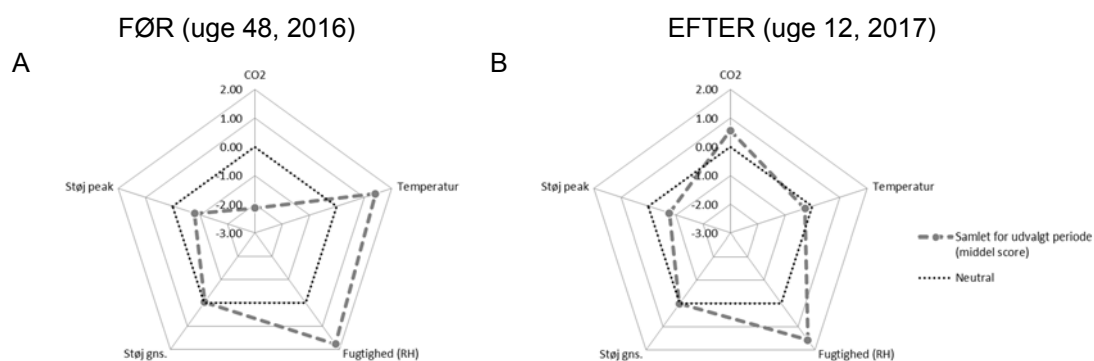
Figur 1: Beregnet samlede score for lokale 11 for CO₂, temperatur, fugtighed og støj målt hhv. før (A) og efter (B) renoveringen af lokalet i udvalgt periode. Data analyseret er fra tidsrummet mellem kl. 8 og 15 fra mandag til fredag i hhv. uge 48, d. 28. november til 4. december 2017 (A) og uge 12, d. 20. til 26. marts 2017 (B). Er punktet (scoren) indenfor den stiplede linje, der angiver neutral vurdering, så vurderes lokalet at være utilstrækkeligt til det brugsmønster der har været i den pågældende uge.

Overordnet evalueringsscore for indeklimaparametrene, på baggrund af IC-meter målinger foretaget før og efter renoveringen af lokale 11 ses i figur 1 A og 1 B. Tolkningen er, at hvis et punkt (scoren) er inden for den stiplede linje, der angiver neutral vurdering, så vurderes lokalet at være utilstrækkeligt til det brugsmønster, der har været i den pågældende uge.

Det ses af figur 1, at "støj-peak" og "CO₂" parametrene, vurderes at være utilstrækkeligt til den belastning rummet har været udsat for i vurderingen foretaget før renoveringen idet scoren herfor ligger indenfor den stiplede linje (negative værdier). CO₂ belastningen af lokalet resulterer i en samlet score på under -2 og vurderes derfor tilmed uacceptabelt i "før-situationen". I "efter-situationen" vurderes CO₂ belastningen af lokalet positivt/acceptabelt med en score på lidt under 1, men renoveringstiltaget for at forbedre lokalet mht. CO₂ belastningen ses at have påvirket temperatur reguleringen, så temperaturen i "efter-situationen nu vurderes som utilstrækkelig.

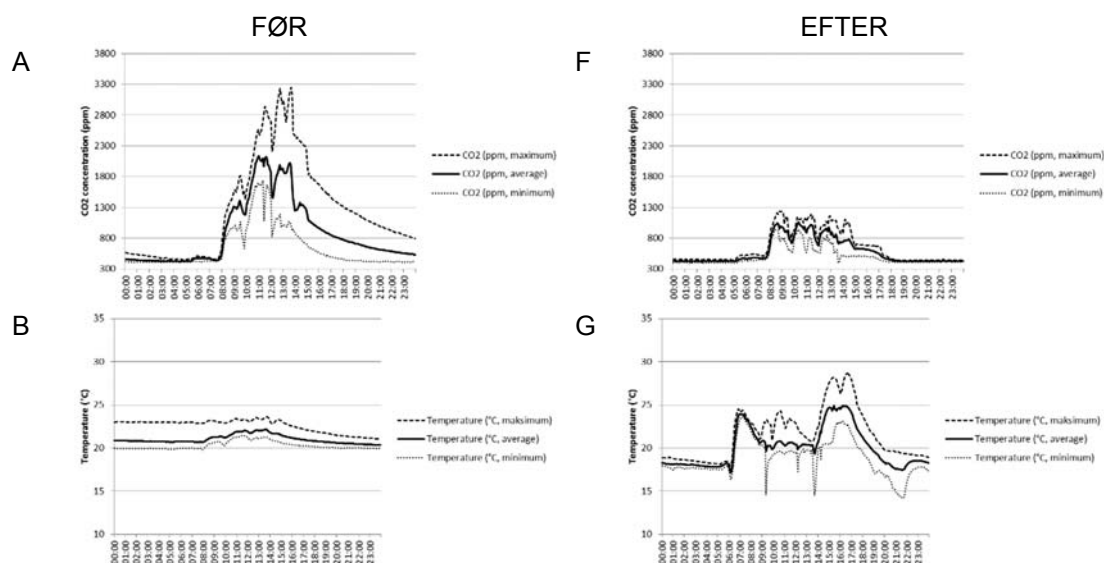
Figur 2: Maksimum, gennemsnit og minimums-værdier som indeklimaparameterne CO₂ (A og F), temperatur (B og G), fugtighed (C og H) og støj (D, E, I og J) i lokale 11 hhv. uge 48, d. 28. november til 4. december 2017 (A-F) og uge 12, d. 20. til 26. marts 2017 (G-J). Data medtaget i figurene er beregnet for dagene mandag til fredag (hverdagene).

Maksimum, gennemsnit og minimum værdier for indeklima-parametrene, på baggrund af IC-meter målinger foretaget i en udvalgt uge hhv. før og efter renoveringen af lokale 11 ses i figur 2 A til J.

I figur 2 ses at der især er sket en ændring i regulering af CO₂, temperatur og fugtighed. Forskellene i før- og efter-situationen diskuteres nedenfor.

Af figur 2 B ses at temperaturen i lokale 11 før renoveringen ligger fint og stabilt for et godt indeklima. Efter renoveringen (figur 2 G) er der nogle udsving i temperaturen til de definerede uacceptable niveauer. Dette resulterer i at den samlede score for temperaturen i lokalet i den pågældende uge efter renoveringen bliver beregnet til -0,26. Renoveringen har altså påvirket det termiske indeklima, så det i denne evaluering vurderes til at være under acceptabelt niveau. Kigger man på graferne for temperaturen for de enkelte dage ses det, at temperaturen hhv. mandag og onsdag én enkelt gang har været kortvarigt nede under 17°C i tidsrummet mellem kl. 8.00 og 15.00 (Figur 5). Dette temperaturfald skyldes formentlig at et vindue har været åbent, hvilket påvirker vurderingen af temperaturen negativt. Ud fra at vinduesåbningen må formodes at være selvvalgt, så straffes temperaturfaldet uforholdsmæssigt hårdt i evalueringen. Renoveringen har dog bevirket at temperaturen i lokalet svinger mere end før renoveringen. Når lokalet ikke er i brug ses temperaturen efter renoveringen generelt at ligge lavere end før renoveringen, hvilket kan være positivt for energiforbruget. Svingningerne i temperaturen er afhængig af udetemperaturen for de valgte perioder. Ligeledes er radiatorstyringen i lokalet ikke integreret i løsningen og radiator termostaterne er formentlig blevet påvirket af kold udeluft, således at radiatorerne er blevet varme umiddelbart efter at vinduerne har været åbnet. Et fald i temperaturene efterfølges umiddelbart af en forøget temperatur, når man kigger nærmere på temperatur-graferne (Fig. 5).

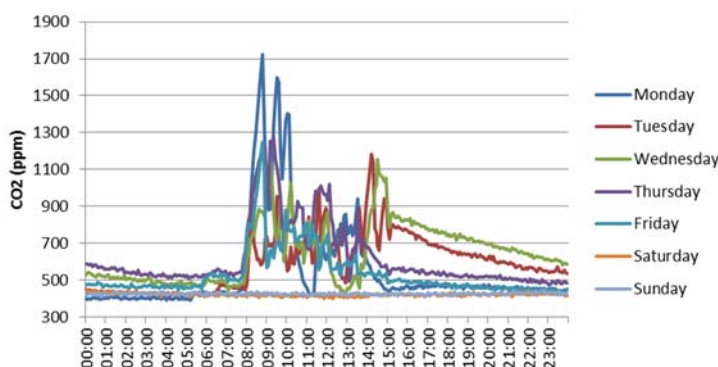
Figur 9. Målt CO₂ koncentration i lokale 12 efter renoveringen over tid af døgnet 24 timer vist for de 7 dage i uge 12, 2017.

Den samlede score for CO₂-koncentrationen i lokale 12 før renoveringen gav et resultat på -2,15, svarende til at lokalets indeklima ikke har været acceptabelt til det brug lokalet har været udsat for i den pågældende uge (Figur 6). Manglende ventilation var også det væsentligste argument for at lokalet skulle renoveres. Af figurerne for situationen efter renoveringen ses at dette problem ikke er til stede i den udvalgte uge, da CO₂-scoren for lokalet er acceptabel (beregnet til 1,34; Figur 6 B). Nedestående figur viser, hvordan CO₂-koncentrationen har været over tid for ugens 7 dage efter renoveringen (Figur 9). Her ses nogle enkelte peaks med høje CO₂ koncentrationer, der hurtigt falder igen til acceptabelt niveau, formentlig pga. mekanisk kontrolleret passiv udluftning via vinduerne. Det lader derfor til at det er muligt tilfredsstillende at udlufte passivt såfremt, at udetemperaturen og udestøj tillader dette.

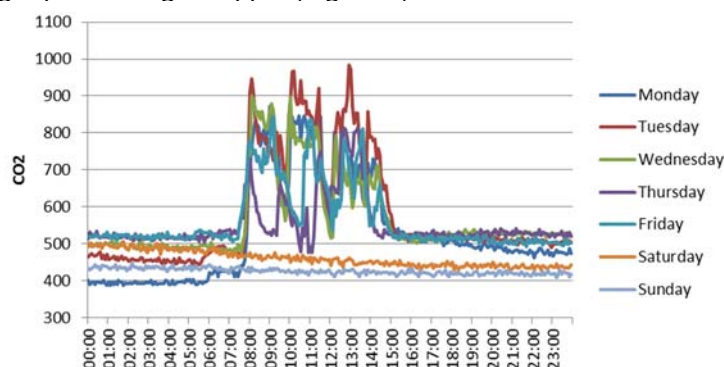
Figur 14: CO₂ koncentrations-kurver for mandag til søndag i uge 12, 2017, målt i lokale 15 efter renoveringen. Koncentrationen ligger generelt over udendørs CO₂ koncentration før start af lokalebrug omkring og før kl. 8:00.

Af graferne på CO₂ koncentrationen set over tid per dag kan man se, at CO₂ koncentrationen stort set ikke når ned på udendørs CO₂ koncentrationen der ligger på omkring 400 ppm (Figur 14).

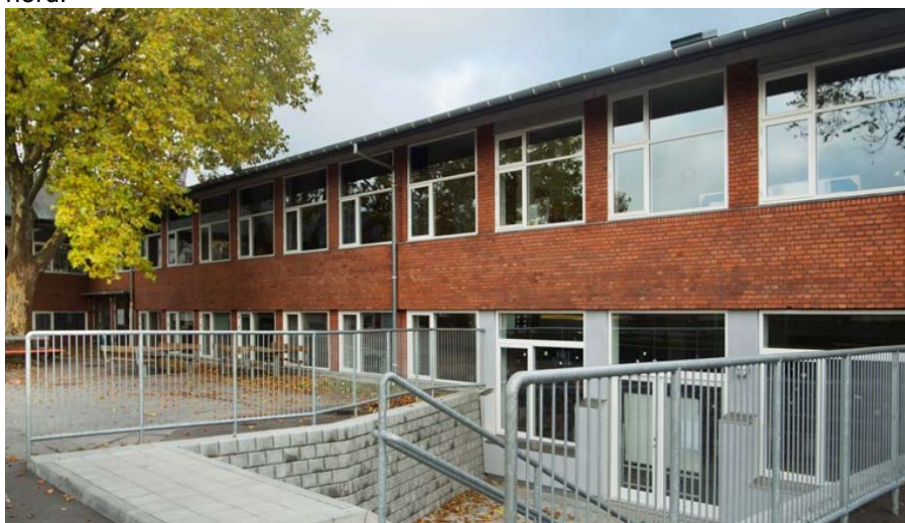
Der blev i valget af lokaler til projektet lagt vægt på at lokalerne var forholdsvis sammenlignelige på flere planer. Undervisningsfløjen har forholdsvis ens lokaler, og at aldersgruppen var således at spørgeskema analyser gav mening at foretage. Både lokaler orienteret i østlig og vestlig retning blev valgt. Ved undervisningsfløjens nordlige ende ligger en aktiv jernbane (s-togs drift). Lokaler med vinduer mod vest har udsigt til skolegården (ofte aktivitet med boldspil på asfalt) Tilgang til og udgang fra "overgangen" foregår via trappeopgang i midten af bygningen ud til skolegården eller i enden mod nord:

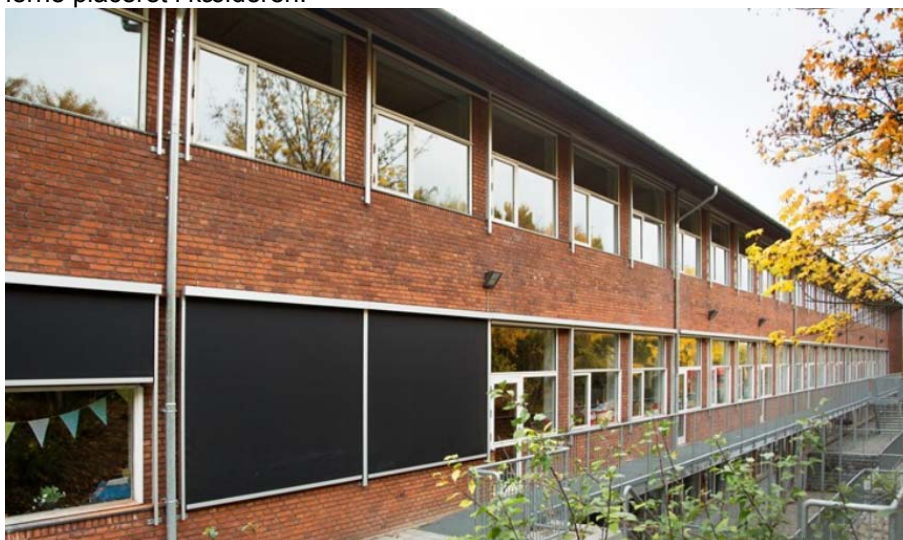
De øst-vendte undervisningslokaler har udsigt til en natur-legeplads med forskellig bevoksningstyper og legeredskaber. Til legepladsen er der adgang via en svalegang for etagen med 0. til 4. klassetrin, samt adgang fra faglokalerne placeret i kælderen:

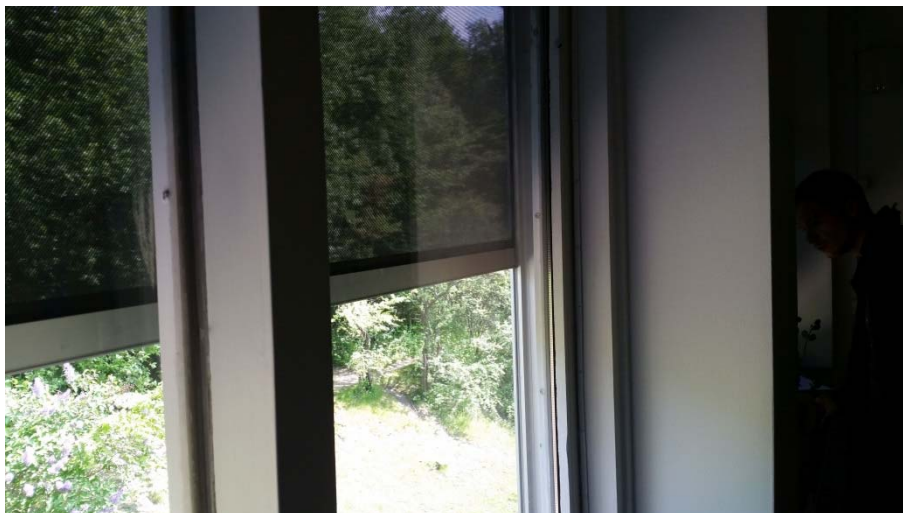
Solafskærmning monteret mod øst (se figur herunder) fungerer som et udvendigt rullegardin, med en screen, der er delvist transparent. Dette gælder på begge etager med undervisningslokaler.

Hvor solafskærmningen med screen er monteret åbner vinduerne udad hvilket tidligere har givet udfordringer da systemet går i stykker når vinduerne er åbne og solafskærmningen kører ned. Hasper der forhindrer en for høj åbning er derfor blevet monteret. Ligeledes er de udad åbnende vinduer og dører blevet uhensigtsmæssige efter etablering af udvendig svalegang i forbindelse med etablering af udelegeplads.

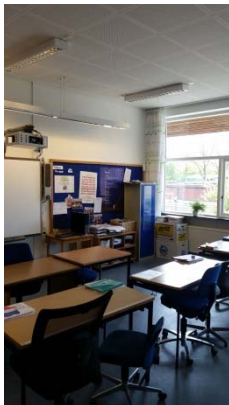
Lokale	Generel beskrivelse (Efterår 2016)	Før-måling situation (Uge 48, 2016)	Efter-måling situation (Uge 12, 2017)
11	<p>Dimensioner: Areal: 7,7 m x 8,2 m = 63 m²</p> <p>Loftshøjde: 3,1 meter Orientering: mod vest (skolegården)</p> <p>Loft: lyddæmpende gips-lofter Lys-system: ændres Vinduer: ændres Solafskærmning: Indvendige lyse gardiner Ventilation: ændres Møblement og indretning: Elev-borde opstillet mod kateter og tavle placeret ved sydlig væg. Klassetrin: 6B (forår 2016)/ 5A (efterår 2016 og forår 2017) Antal elever: 16 (forår 2016)/ 21 (efterår 2016 og forår 2017)</p>	<p>Problem/fokus-områder:</p> <ul style="list-style-type: none"> • PCB i vinduesfuger, • dårlig ventilation (kun centralt udsug), • lysstofrørs belysnings-anlæg <p>Kontekst:</p>

<p>Løsningforslag og test:</p> <ul style="list-style-type: none"> • Udskiftning af vinduer og • opsætning af Windowmaster system med vinduesåbner og friskluft anlæg med mekanisk varmegenvinding. • Opsætning af LED belysningsanlæg (nedhængt og forholdvis direkte rettet lys med tavle lys) og wall-washer ved østlige væg. <p>I øvrigt: Gardinerne i lokale 11 passede ikke i vinduesåbningen efter montering af Windowmaster løsningen. Der blev derfor i første omgang ikke opsat gardiner. "Radiator"-regulering fortsat uafhængig af ventilations-løsning.</p>
