## **Helsingør Station**

*en sækbanegård med liv – og med et hul i sækken*

Moesby, Egon

*Published in:*  
Togfløjten

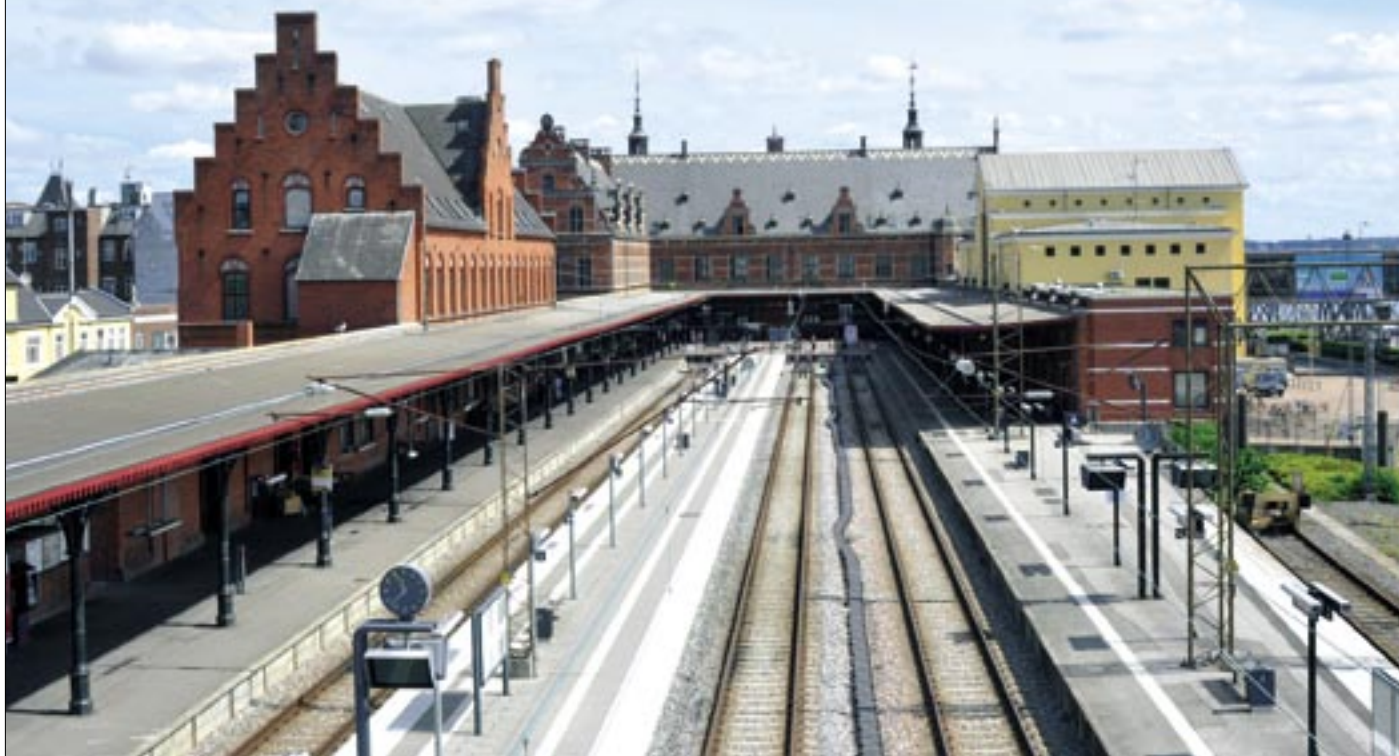
Helsingør Station er en sækbanegård. Hvad det indebærer, ses ganske godt på dette billede fra 11. juli 2018. Foto: Jan Forslund

Helsingør Station er en såkaldt rebroussementstation, eller i daglig tale en sækbanegård eller sækstation, som betyder, at hovedsporene ender blindt. For at togene kan køre videre, må man foretage en retningsændring – rebroussere – køre ind og ud til samme side, hvilket med lokomotivtrukne tog dengang betød, at lokomotivet skulle køres til den anden ende af togstammen, og i de fleste tilfælde endog vendes på drejeskiven før der kunne returneres. Drejeskiven var dog ikke nødvendig for de maskiner, der specielt var bygget til at køre lige så godt forlæns som baglæns, eksempelvis litra O og litra S. Selv med diesellokomotiverne skulle der også omkringkøres. Omkringkørslen forsvandt, da

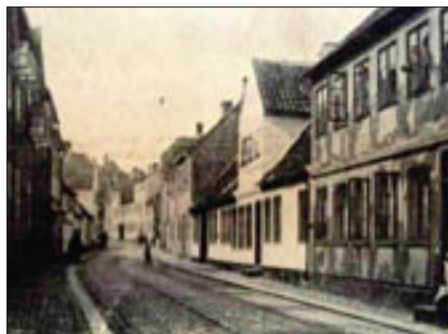
*Den første havnebane, kaldet Trækbanen, løb gennem Kongensgade. Sporet ses midt i brolægningen. Arkiv: Martin Wilde*

I tilknytning til banen var der en trækbane – en hestebane – fra stationen til havnen. Der var nemlig mange problemer med stationens placering i forhold til havnen på grund af den store niveauforskel, der er mellem de to lokaliteter. Stationen lå relativt højt placeret i forhold til havnen. Men også at stationen lå lavt i

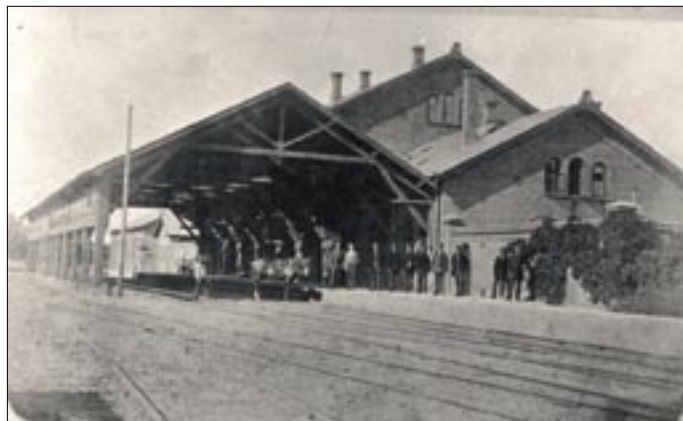
*Den oprindelige station i Helsingør var forsynet med en vognhal, som rakte over to spor i bredden. Bemærk rangerhesten. Arkiv Helsingør Kommunes Museer*

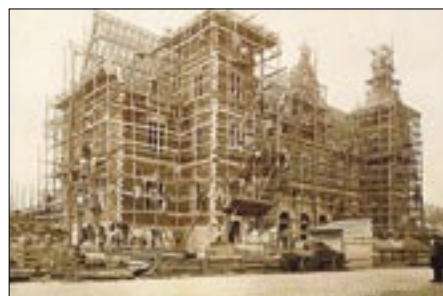
Helsingørs anden banegård under opførelse med mange arbejdere på stilladset. Postkort. Arkiv Egon Moesby

»ikke færre end 1600 pæle« (Pedersen, Det gamle Helsingør, 1982, s. 170). At der også skete noget over jorden viser et postkort fra opførelsesperioden i 1890/91, hvor der er paradeopstillet ikke mindre end 70 håndværkere på stilladserne.

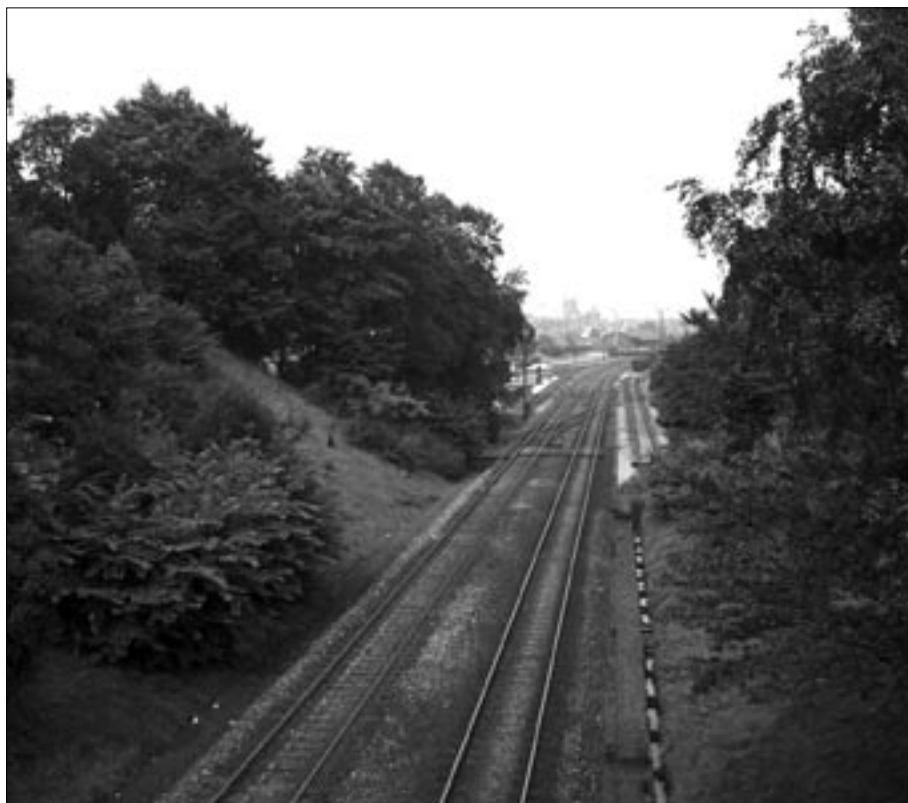
Nordbanen og Kystbanen føres ind til Helsingør gennem en stor udgravning af Flynderborgbakken. Jord herfra blev brugt til opfyldning i Trykkedamsbugten. Sammenlign i ørigt gerne med billedet side 23 øverst. Foto 1952. Arkiv: Jernbanemuseet

Bygningen af stationen var måske ikke det mest imponerede arbejde, der blev udført, men derimod den meget store gennemgravning af de store bakker syd for stationsarealet ved Flynderborgbakken. Et enormt gravearbejde, der foregik med skovl, og den afgravede jord blev på trillebørene kørt frem til et tipvognsspor, på hvilke materialerne blev kørt frem til opfyldningsarealet ved Trykkedamsbugten. Der blev ved denne lejlighed kun udgravet til at fremføre et enkelt spor.

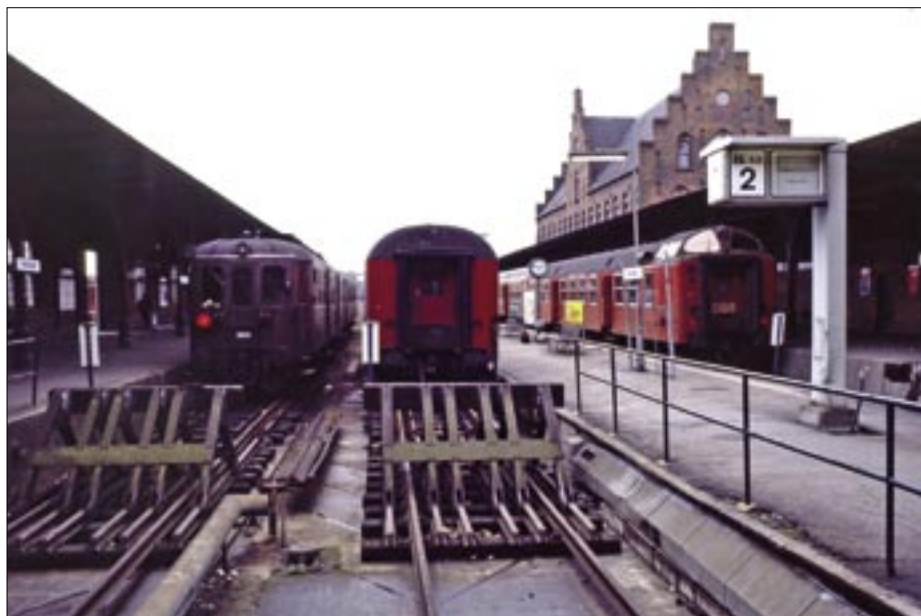
Oprindelig kunne der laves omløb ved perron gennem det midterste spor, men da den tredje perron med spor 2 blev etableret, faldt denne mulighed væk. Foto i 1978 af Kurt Nielsen

afkobles fra stammen, og køres omkring stammen for at blive tilkoblet på ny. I starten havde man den mulighed at omløbe gennem det midterste spor mellem perronerne, men da der senere blev etableret en egentlig midterperron ved det midterste spor, var denne omløbsmulighed ikke længere til stede.

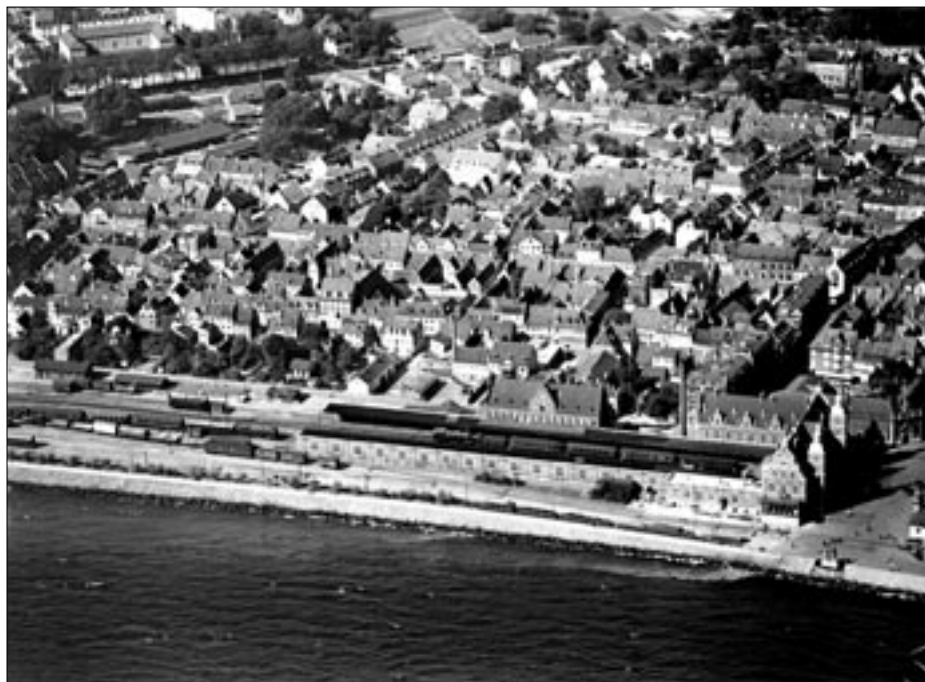
*Helsingør Station set fra luften 1936. Den lange læmur ud mod Øresund ses tydeligt. I spor 3 holder en bagvendt S-maskine klar til afgang med et tog mod København. Det kongelige Biblioteks luftbilledsamling*

Mod sydøst, ud mod Øresund, blev der opført en læmur for at give læ for de kolde vinde, der kunne blæse ind på perronerne direkte fra sundet. Muren, mente man dengang, ville virke som en kulisser.

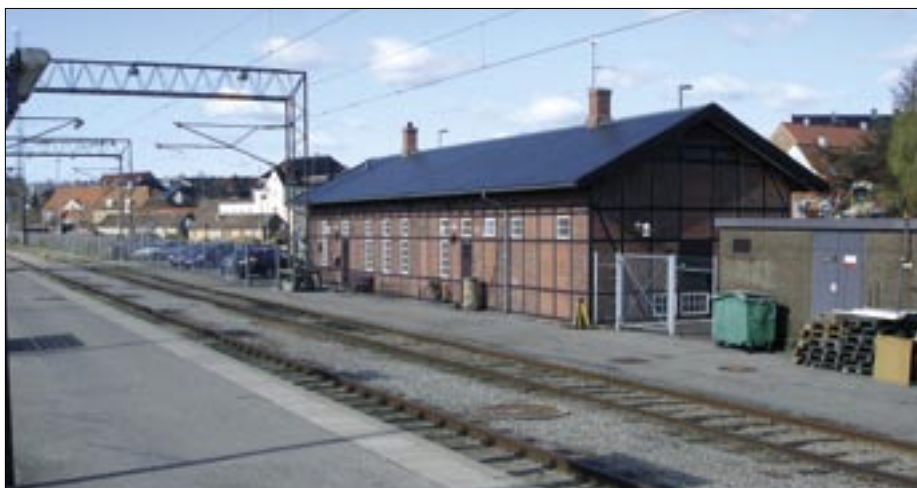
Pladspersonalets »borgerstuen« i Helsingør den 7. april 2007. Foto: Henning Knudsen

holdt til i remisen, da de tilhørte lokomotivpersonalet. Opholdsbygningen er en bygning opført i røde mursten med brunt bindingsværk og sort skifertag. I den nordlige ende var der et kedelanlæg. Tidligere har der været fyret med træ eller kul. På en tegning fra 1914 er bygningen anført som stald og materialhus, og har haft tilknytning til folde og til rampen, samt staldbygningen nævnt oven for. Det er ikke lykkedes at finde meget information, der kan fortælle om dyretransporterne til og fra Helsingør.

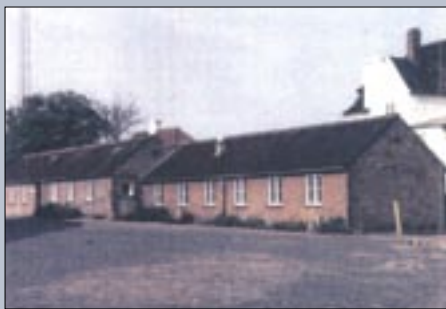
*Banetjenestens bygning, kolonnehus for 8. banemesterstrækning*

baneformand og banenæstformand havde kontorer. Banetjenesten havde ansvar for sporene, bygning af spor og vedligeholdelse heraf, samt for vognomlæsning, mv. I baggården var der overdækkede opbevaringspladser – både åbne og lukkede, og det var her, de havde tjenestens materiel liggende i depot.

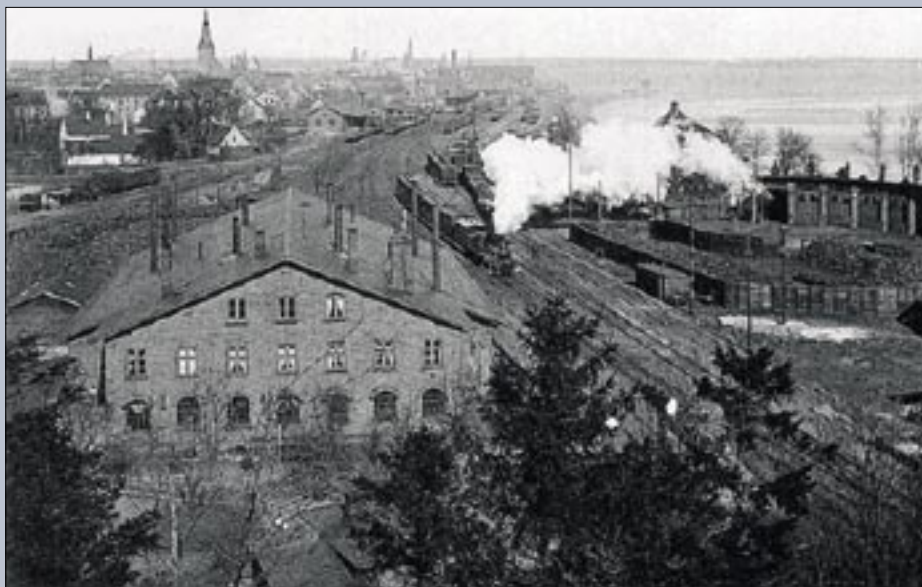
*Den gamle og den nye remise samt kulgård cirka år 1900. Den resterende del af Villa Augusta skjules af røgfanen fra det afgående tog. Postkort*

I den sydligste ende af stationsarealet opførte DSB i 1891 en firespors remise med plads til otte lokomotiver og med en 13 meter drejeskive foran. Bygningen blev opført i røde mursten og har, som det samtidigt opførte varehus, grønne vinduer, døre og porte. Remisen blev ombygget i 1958 som konsekvens af ændringer efter en brand i 1955, hvor rundremisen nedbrændte, og som ikke genopført. Drejeskiven blev ved ombygningen udskiftet med en 17 meter skive, som kunne vende de større og længere lokomotiver.

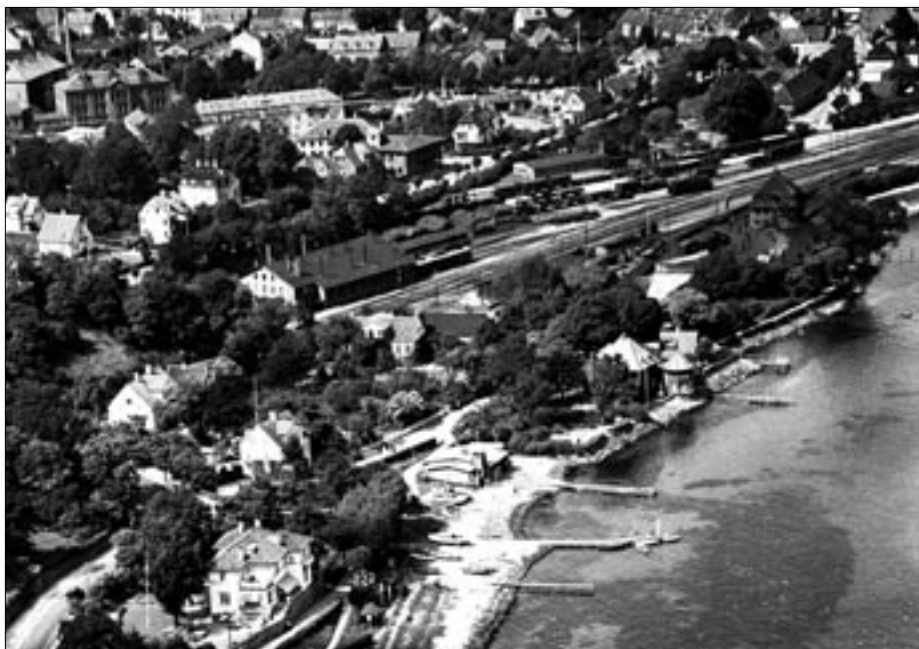
Arealet med den gamle firkantede og den nyere rundremise set fra sydøst. Foto fra Det kongelige Biblioteks luftbilledsamling

Den nye remise, en rundremise, blev opført i 1897 på Augustagrunden. Denne havde otte spor og planlagt for otte lokomotiver. Bygningen var opført i røde sten med grønne porte og døre, som det også var tilfældet med varehuset. Der er ikke meget at fortælle om indretningen, idet der stort set ikke var nogen, ud over det til remisen hørende, så som sandkasse, vaskedorde og servicegrave. Servicefunktion-

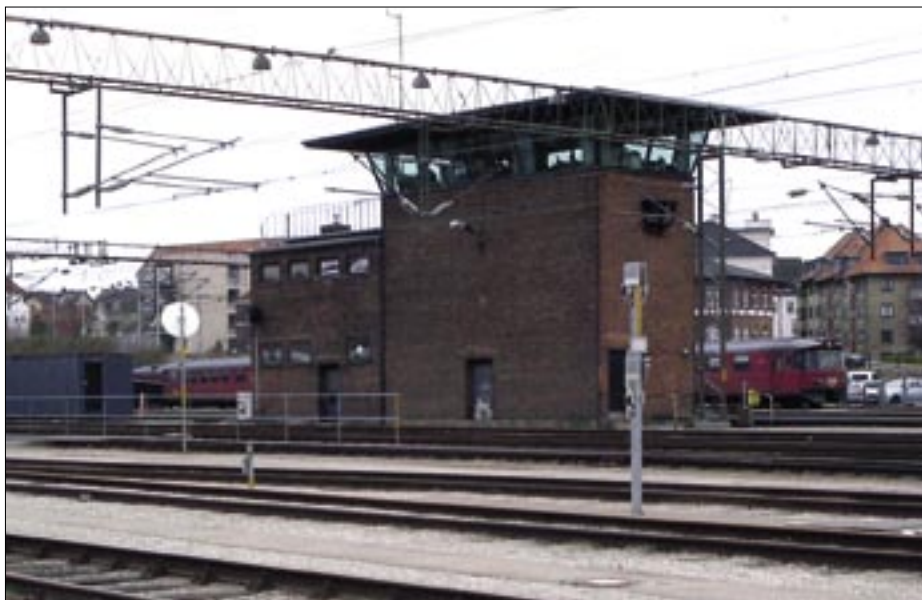
Den nuværende kommandopost i Helsingør blev opført i 1955/56, og stationens nye relæsikringsanlæg blev taget i brug i 1956. Foto den 7. april 2007 af Henning Knudsen

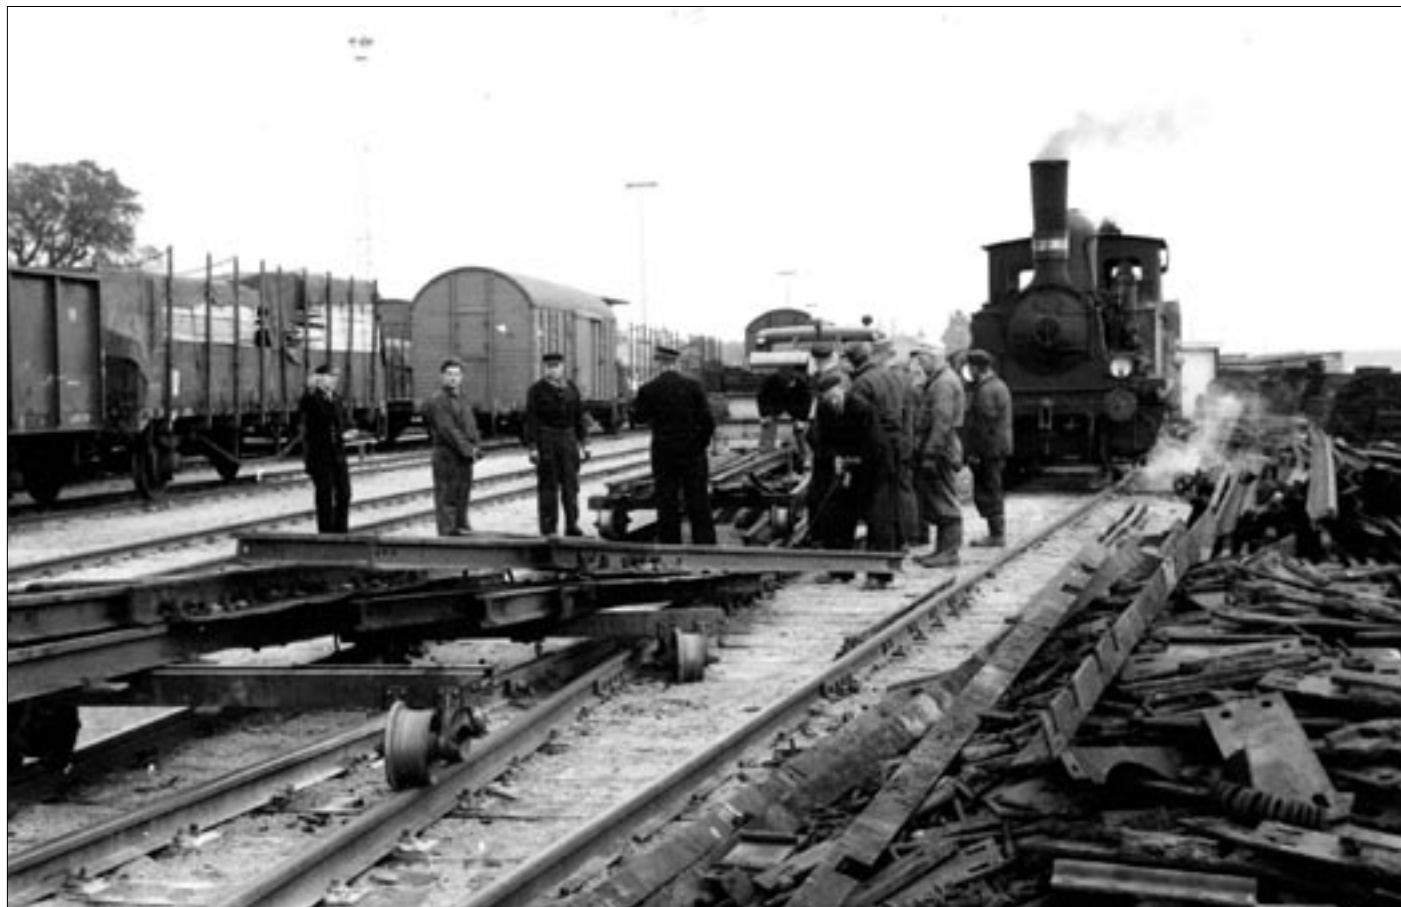
Et øjebliksbillede i Helsingør den 22. oktober 1958: Baneingeniør N. H. Nielsen dirigerer slagets gang i forbindelse med en diplories afsporing under oprydning efter rundremisens brand nogle år før. En F-maskine ses i baggrunden. Foto: Jens Bruun-Petersen

Efter branden skulle der ryddes op, og det nye areal skulle anvendes for spor. På det efterfølgende billede ses netop dette oprydningsarbejde og ombygning. Kolonnefolkene under ledelse af baneingeniør N. H. Nielsen kører bort med et adskilt sporskifte. Uheldigvis er deployeren netop gået på gulvet, og hjertestykket faldet af. F-maskinen holder tilbage med et færgetræk, som ikke kan komme videre til udtrækket på grund af afsporingen. De lange jernprofiler, der ses på billedet, kunne være til fastholdelse af kullagerets vægge. Ellers rummer bunken underlagsplader, skiver, skruer og bolte. Det er ko-

lonnens trolje, der ses bag banearbejderne på billedet herover. Til højre anes noget der kunne ligne arbejdsskure, som sikkert var opstillet i forbindelse med udvidelser af færgevejen og opmarcharealet.

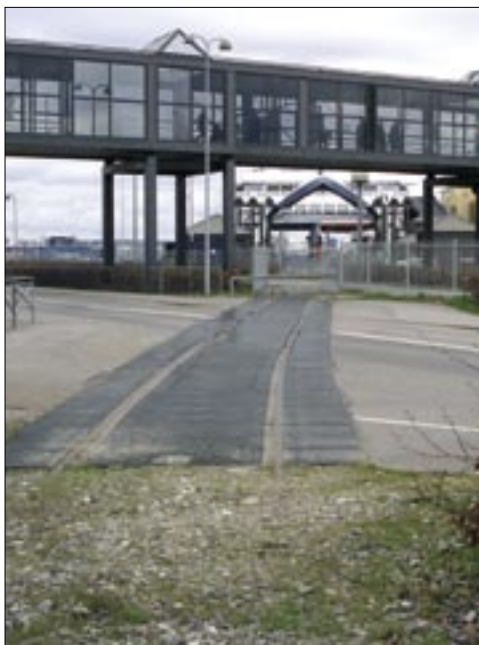
Det er slut med at overføre jernbanevogne på Scandlines færger mellem Helsingør og Helsingborg. Således så sporet til færgekappen ud den 7. april 2007. Foto: Henning Knudsen

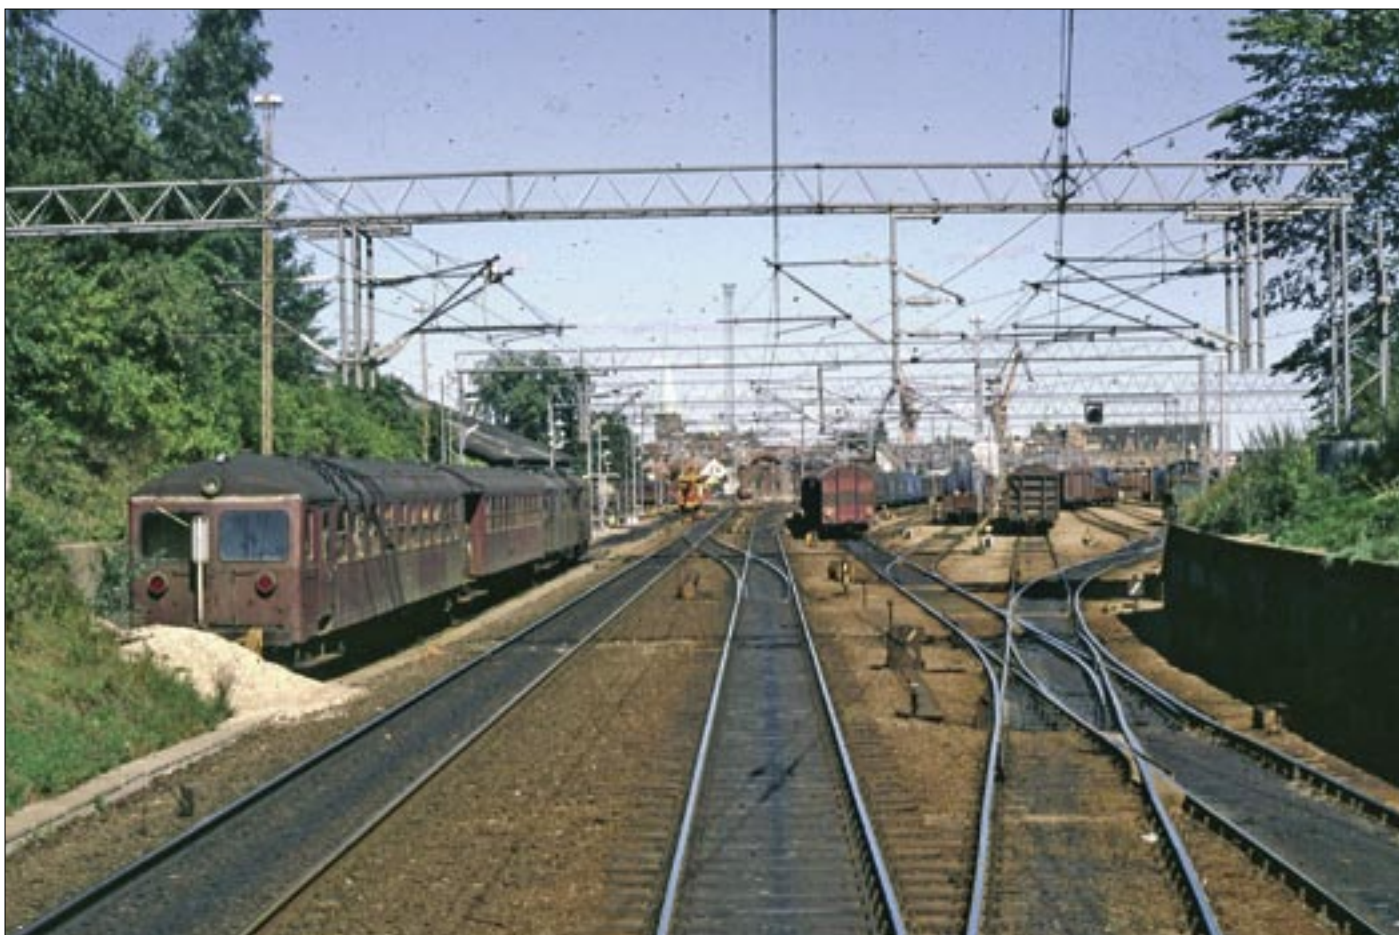
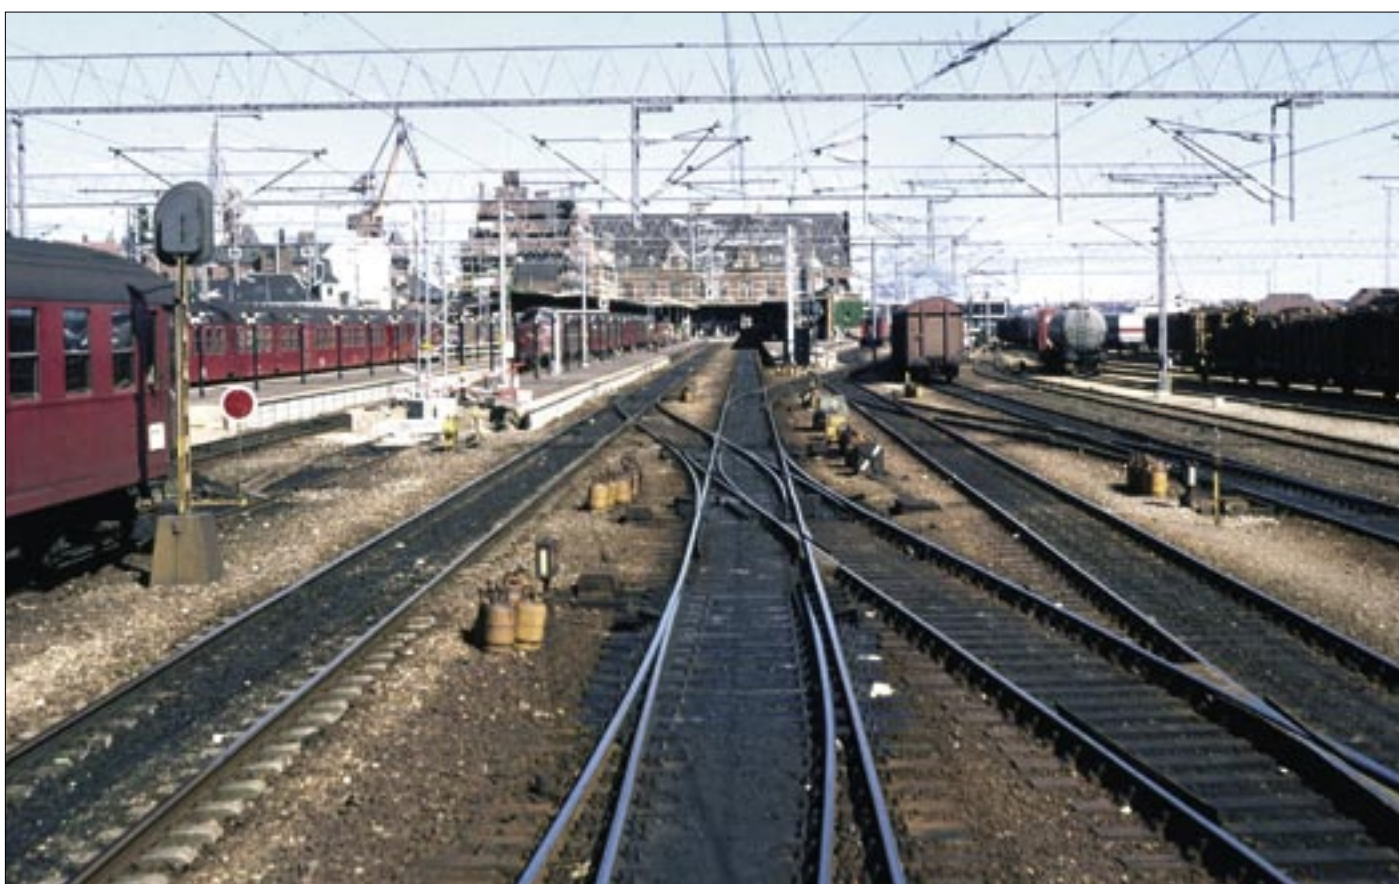
*Intet er så spændende for en jernbaneentusiast som at kigge lokomotivføreren over skulderen, og det er netop, hvad vi gør her under indkørsel til Helsingør en julidag i 1984. På billedet herover ses til venstre en reservestamme til Lille Nord oprangeret med Bhs+Bhl+Mo. Til højre ses rangerterrænet med godsvogne til og fra færgerne. Herunder er toget kommet længere ind på stationen. Til venstre ses en henstillet Bg-vogn, der benyttes som en af de lokale vogne i de internationale tog. I spor 3 holder et kystbanetog klar til afgang trukket af en brun MY. Lige frem ad sporet ses først en »englænder« og næste sporskifte er stillet til højre, hvilket afslører, at fotografen befinder sig i førerrummet på en Mo-vogn, der ankommer fra Hillerød, for togene på Lille Nord holdt på den tid som regel ved perron i spor 0. Bemærk i øvrigt de mange detaljer, for eksempel gasflasker ved sporskifterne. Begge fotos: Kurt Nielsen*
