# SEGURIDAD VIAL EN EL CORREDOR ENTRE LA UPTC Y LAS NIEVES

**UNIVERSIDAD PEDAGÓGICA Y TECNOLÓGICA DE COLOMBIA  
FACULTAD DE INGENIERÍA  
ESCUELA DE INGENIERÍA DE TRANSPORTE Y VÍAS  
TUNJA-BOYACÁ  
2018**

**Trabajo de grado para optar al título  
INGENIERO EN TRANSPORTE Y VÍAS**

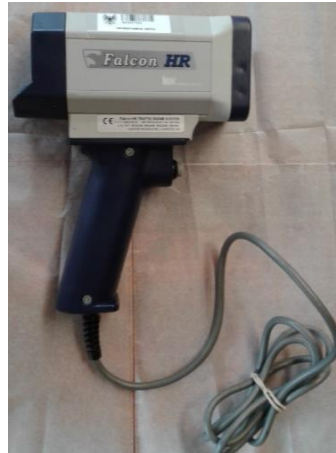
Figura 13. Radar Falcon HR.

**2.3.2. Velocidad punto con uso de radar.** La toma de velocidades por este método consistió en definir un punto dentro del tramo en el que se pudiera medir la velocidad sin ninguna interrupción, como controles de tránsito o intersecciones; adicional a esto, procurando disminuir la detección del equipo por parte de los conductores, evitando así una sensación de alerta. El radar empleado para llevar a cabo este estudio es marca Falcon HR, recurso disponible a la fecha en el gabinete de topografía de la Universidad Pedagógica y Tecnológica de Colombia (UPTC). Una foto de este equipo se muestra en la figura 13.

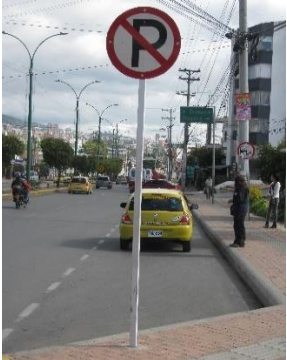
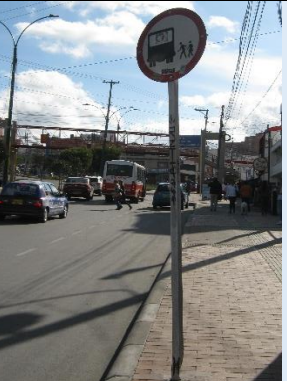
Estado	Descripción	Fotografía
Bueno	<ul style="list-style-type: none"> <li>• La pintura no se encuentra deteriorada o con elementos que distorsionen su información.</li> <li>• La base conserva su verticalidad y su pintura está en buen estado.               <ul style="list-style-type: none"> <li>• Presenta reflectividad.</li> </ul> </li> </ul>

Regular	<ul style="list-style-type: none"> <li>• El soporte se encuentra deteriorado, con inscripciones y daños en la pintura.</li> <li>• Presenta reflectividad.</li> </ul>

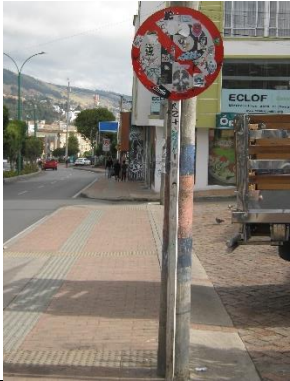
<p>Malo</p>	<ul style="list-style-type: none"> <li>• El tablero presenta inscripciones u otros elementos que obstruyen el mensaje de la señal.</li> <li>• La reflectividad se ve afectada por los elementos que cubren el tablero.</li> </ul>

El análisis del estado físico de las señales consistió en determinar, según las características y los niveles propuestos en la tabla anterior, a qué categoría pertenecen las mismas. Como resultado de ese procedimiento se obtuvo el gráfico 2, donde se presenta el porcentaje de las señales que se encontraron en cada nivel, observando que el valor más bajo corresponde a las señales en muy mal estado y el más alto a las señales en estado regular, dejando a los niveles bueno y malo en un punto medio con respecto al total.

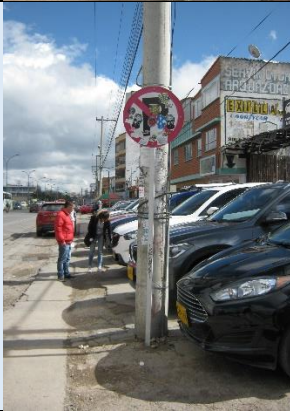
<p>Muy Malo</p>	<ul style="list-style-type: none"> <li>• La señal presenta las condiciones del estado regular y malo, pero con mayor gravedad.</li> </ul>

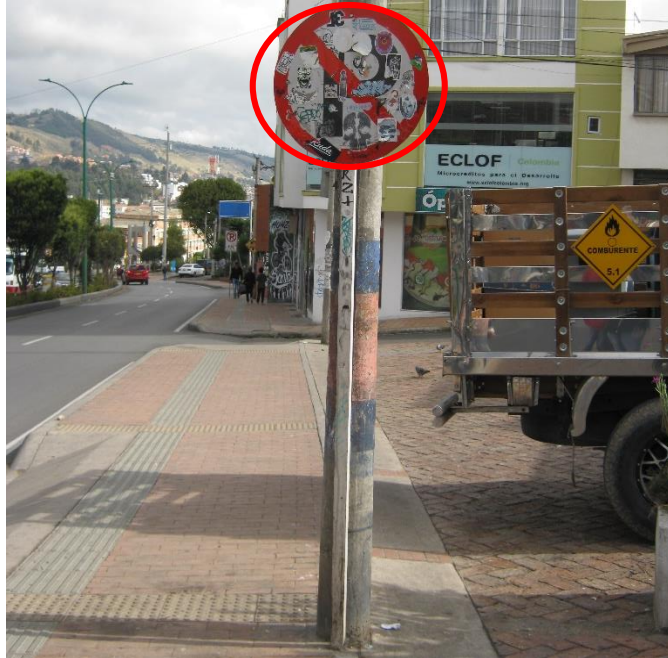
Figura 34. Señal reglamentaria en mal estado.

En la señalización vertical se observa que un alto porcentaje de estas presentan parte del tablero cubierto por elementos que impiden la visualización clara de los símbolos o letras, como se puede evidenciar en la figura 34 capturada en la Av. Maldonado con Calle 28, por lo tanto, se considera que estos dispositivos requieren mantenimiento. Con relación a la altura, se contempla la necesidad de ajustar esta medida, debido a que parte de las señales no se encuentran dentro de los estándares del manual de señalización vigente. Por otra parte, se evidencia la necesidad de instalar señales que reglamenten los límites de velocidad, debido a que el corredor no cuenta con dispositivos de este tipo.

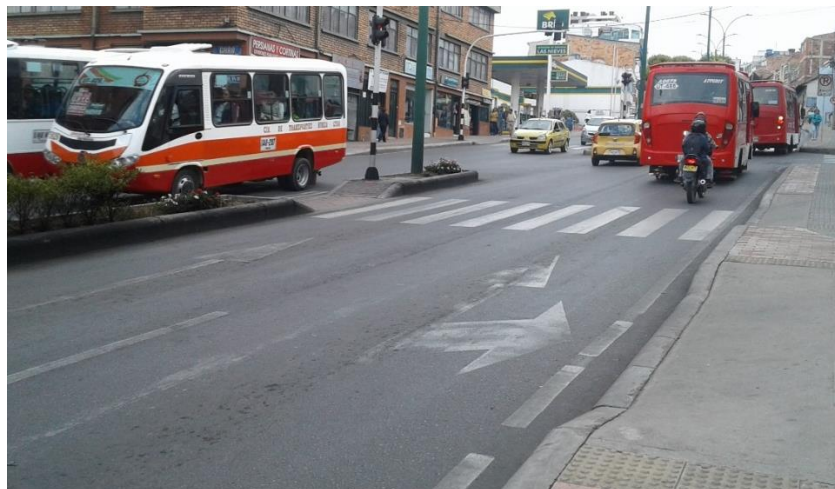
Figura 35. Estado de la demarcación horizontal.

En la demarcación horizontal se evidenció deterioro parcial, tal como se muestra en la figura 35 capturada en la Av. Maldonado con Calle 28; la mayoría de estas señales no cumplen con las medidas especificadas en el manual, adicional a esto, no se encontraron dispositivos que indiquen a los peatones, con discapacidad visual, los puntos de separación entre el flujo peatonal y vehicular.

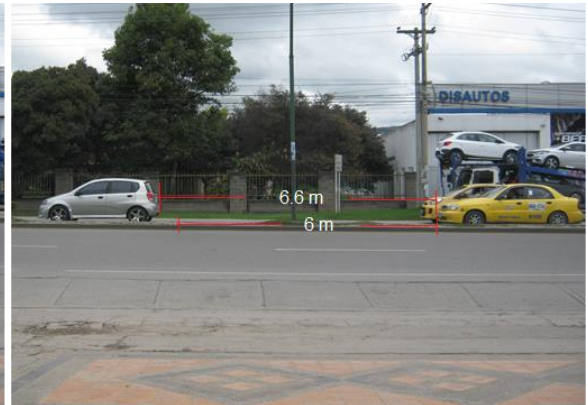
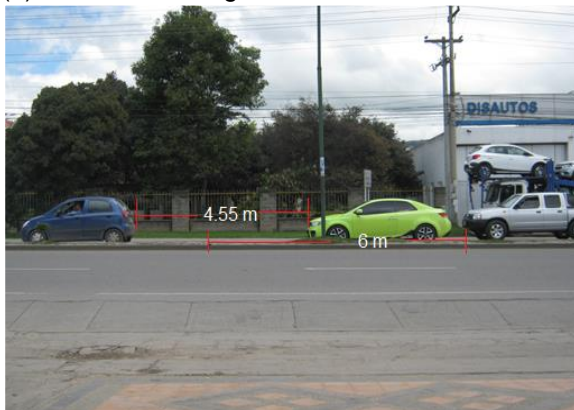
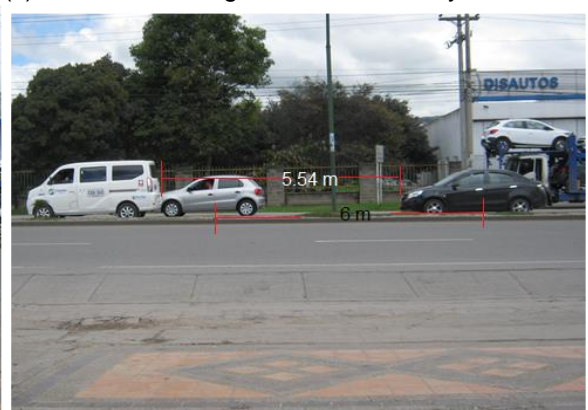
El análisis de campo se realizó con el fin de corroborar los resultados arrojados por los códigos del IPAT. Las distancias entre vehículos fueron calculadas por medio un registro fotográfico en el que se capturaron los grupos de vehículos pasando por un sector de la vía con longitud conocida, después fueron cargadas a software AutoCAD por medio del cual se realizó el cálculo de la separación entre vehículos que circulan por un mismo carril, tal como se evidencia en la figura 38, estas capturas se realizaron frente al concesionario Chevrolet en sentido Norte-Sur.

(a) Distancia de seguridad entre automóviles. (a) Distancia de seguridad entre automóvil y taxi.

(b) Distancia de seguridad entre automóviles.

(c) Distancia de seguridad entre auto y van.

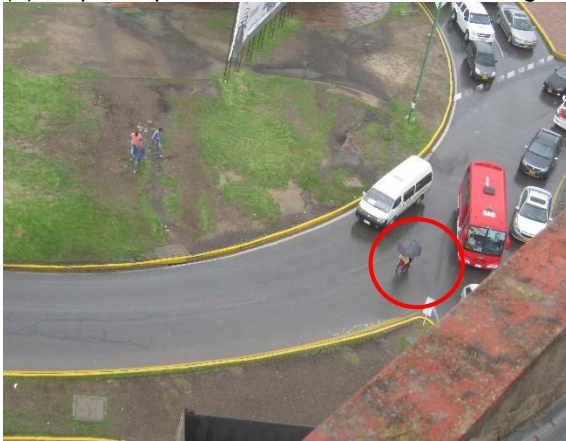
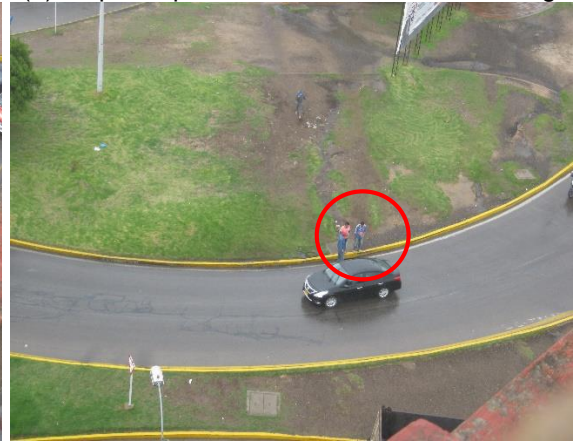
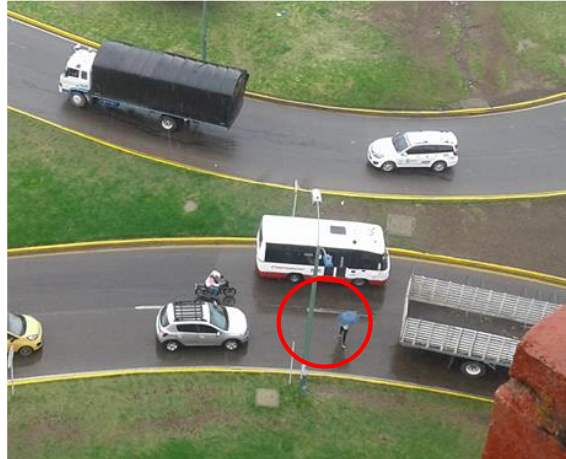
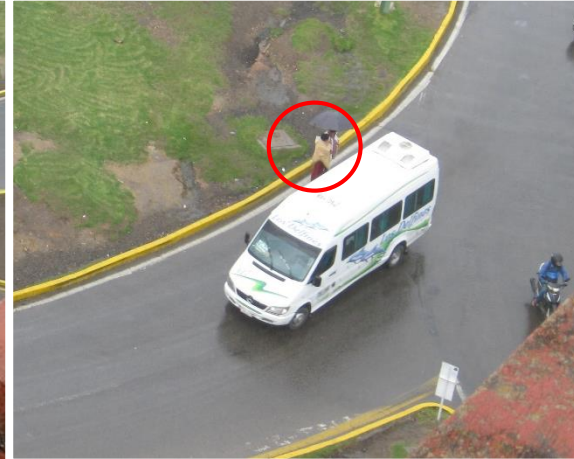
(a) Grupo de peatones realizando cruce inseguro. (b) Grupo de peatones realizando cruce inseguro.

(c) Mujeres realizando cruce inseguro.

(d) Grupo de peatones realizando cruce inseguro.

En el caso de los pasos poco seguros para los peatones como en la Glorieta Norte, se considera la necesidad de realizar algún tipo de control para que los peatones no se vean obligados a crear zonas inseguras dentro del corredor como las que se evidencian en la figura 39 debido a que las velocidades y volúmenes en este punto no permiten que los transeúntes tengan brechas adecuadas para realizar el cruce.

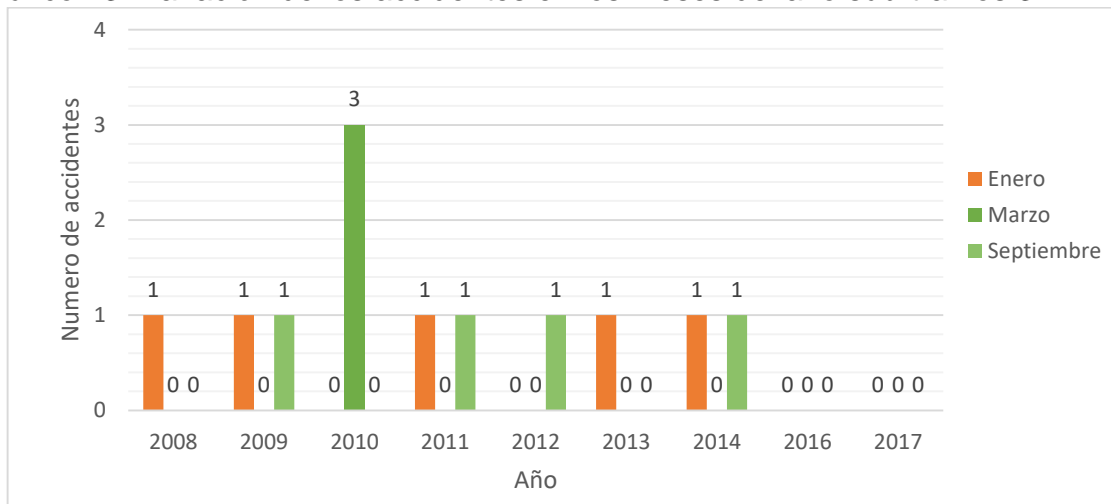
Gráfico 13. Variación de los accidentes en los meses del año sub-tramos 3.

En la tabla 32 del numeral 3.3.2 se puede evidenciar que los meses enero, marzo y septiembres son los meses que presentan un mayor registro de accidentalidad, para identificar las tendencias que tiene estos meses se realizó el gráfico 13, evidenciando que el número de registros que se dan en este sector del corredor en su mayoría es de un accidente.

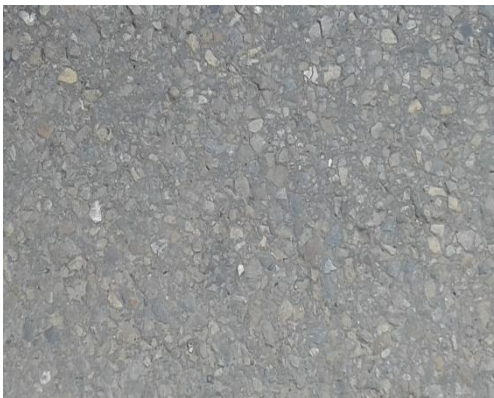
Figura 40. Estado de la capa de rodadura.

El principal defecto que se encontró en el pavimento se relaciona con uno de los factores que afecta la fricción superficial conocido como microtextura, esta falla se detectó debido a que en el agregado que se encuentra en la superficie de la capa rodadura se evidencia pulimiento tal como se puede observar en la figura 40 tomada frente a la Universidad Pedagógica y Tecnológica de Colombia (UPTC), en caso de

la macrotextura se considera que se encuentra en un nivel adecuado; teniendo en cuenta que en la guía de rehabilitación de pavimentos del INVIAS se establece que “ La microtextura tiene gran incidencia sobre la fricción cuando los vehículos circulan a bajas velocidades” <sup>47</sup> y que la velocidad promedio que se desarrolla en el corredor corresponde a 42 km/h, se considera que las maniobras de frenado no pueden ser afectadas por la deficiencia en esta variable.

Capa de rodadura del corredor	Escalas de textura de la superficie del pavimento

<p data-bbox="349 1024 776 1052">La foto fue tomada frente a la UPTC</p>	SUPERFICIE	MACROTEXTURA	MICROTEXTURA

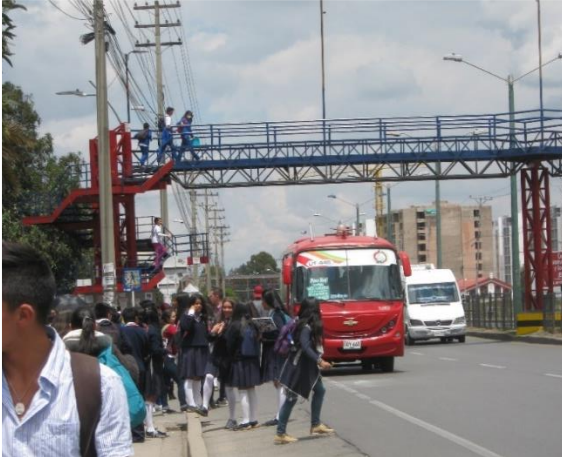
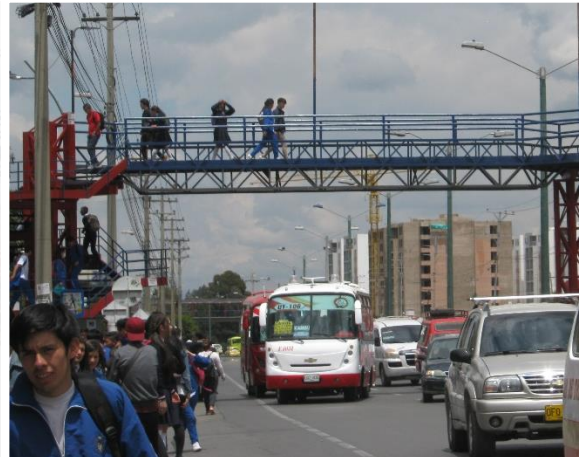
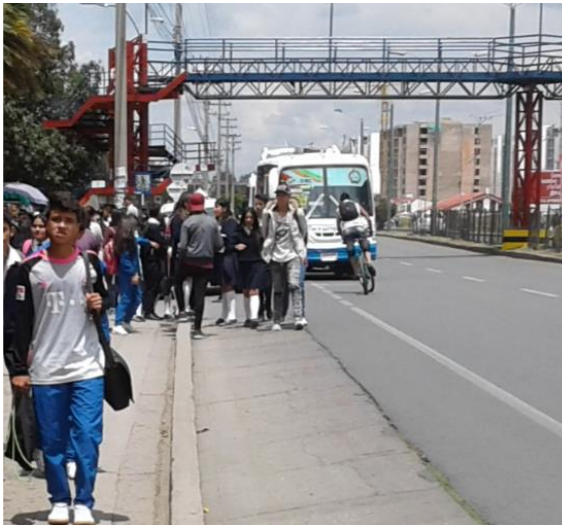
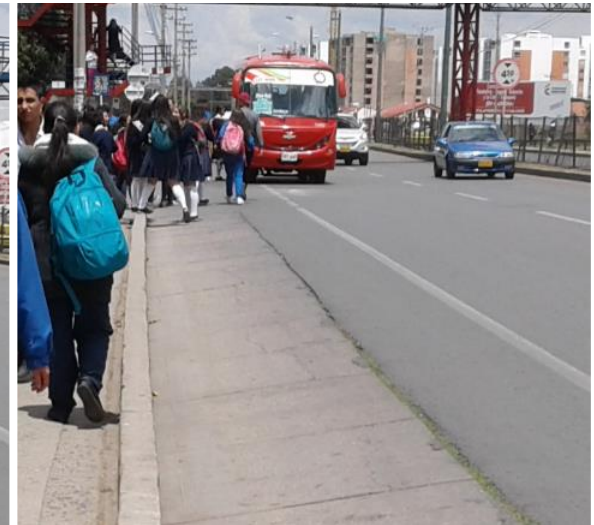
(a) Estudiantes localizados sobre la berma. (b) Estudiantes aglomerados en la Berma y el andén.

(a) Estudiantes caminando sobre la berma. (b) Estudiantes aglomerados en la Berma y el andén.

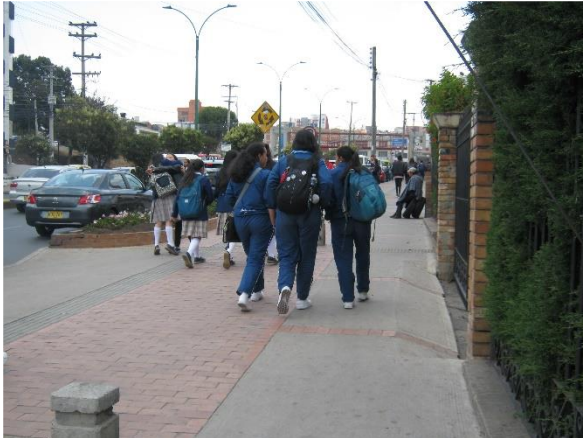
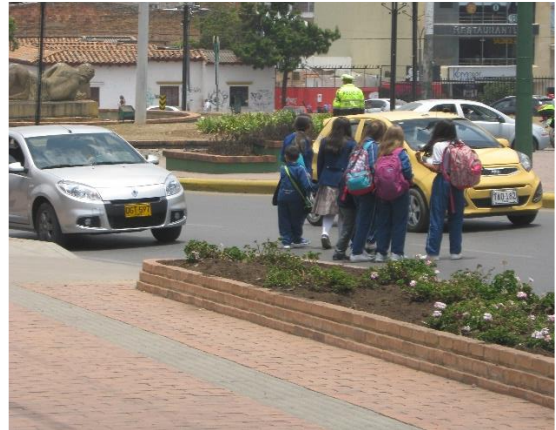
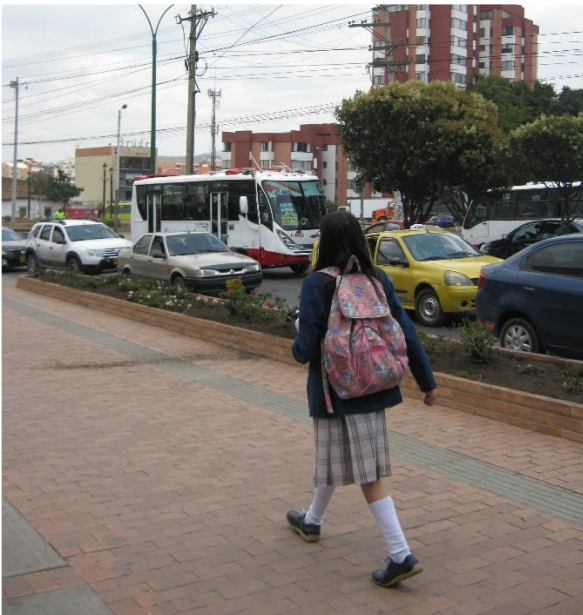
(a) Grupo de estudiantes transitando por el andén. (b) Estudiantes haciendo cruces inseguros.

(c) Estudiante transitando por el andén.

(d) Adulto y estudiante realizando cruce inseguro.

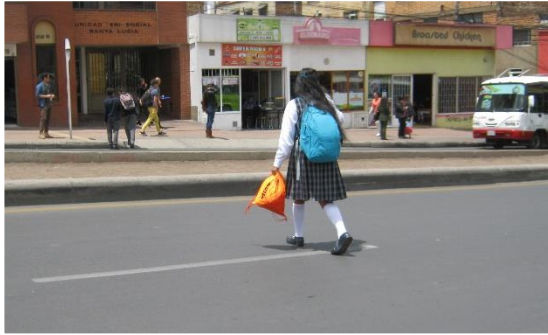
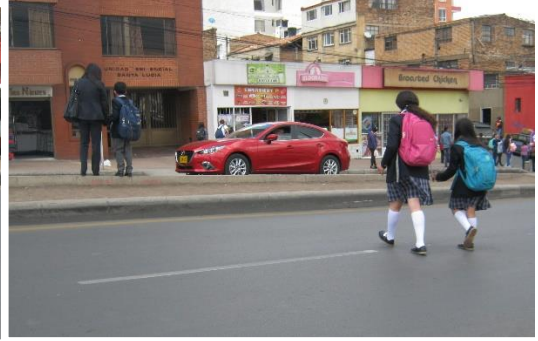
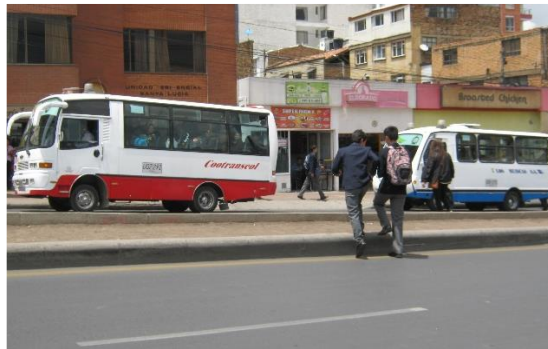
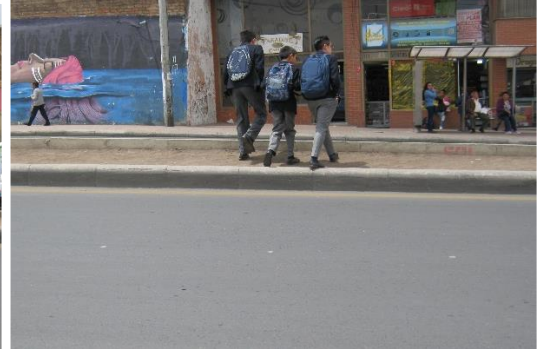
Figura 43. Estudiantes haciendo uso de pasos no permitidos.

La tercera institución corresponde al Colegio Salesiano Maldonado, aunque la salida principal del establecimiento se encuentra a 119 m del corredor en estudio, parte de los estudiantes convergen al paradero cercano a la intersección semaforizada del corredor. Durante las observaciones realizadas se detectó que un número significativo de estudiantes no hacen uso de los pasos cebra localizados en la intersección y prefieren hacer el cruce en otras áreas inseguras, sin embargo, se observa que los conductores moderan la velocidad durante el periodo de salida de estos estudiantes, por lo que no se considera una zona de alto riesgo para los mismos, tal como se observa en la figura 43 tomada en el paradero de Las Nieves.

(a) Estudiante realizando cruce inseguro.

(b) Estudiantes realizando cruce inseguro.

(c) Estudiantes realizando cruce inseguro. (d) Grupo de estudiantes realizando cruce inseguro.

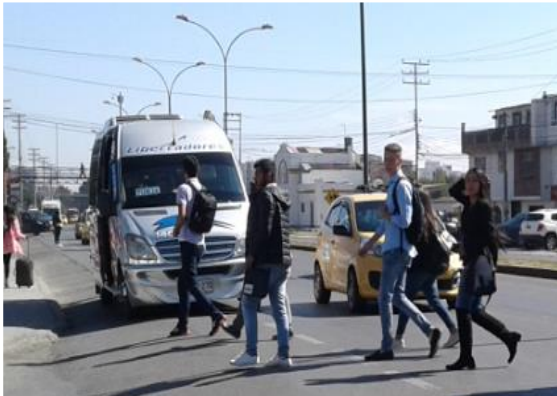
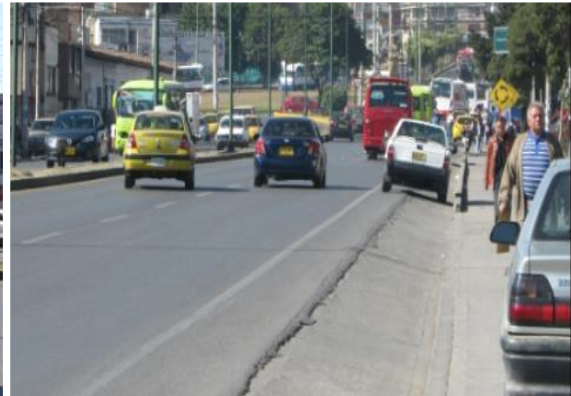
Figura 44. Invasión de las áreas de circulación.

La distancia de separación que existe entre el flujo vehicular y los peatones no se considera la adecuada, debido a que a lo largo del corredor se pueden evidenciar peatones invadiendo los carriles y vehículos sobre zonas destinadas para el tránsito de los peatones, esta situación se registra en la figura 44.

(a) Peatones cruzando entre los vehículos.

(b) Vehículo estacionado en la berma – cuneta.

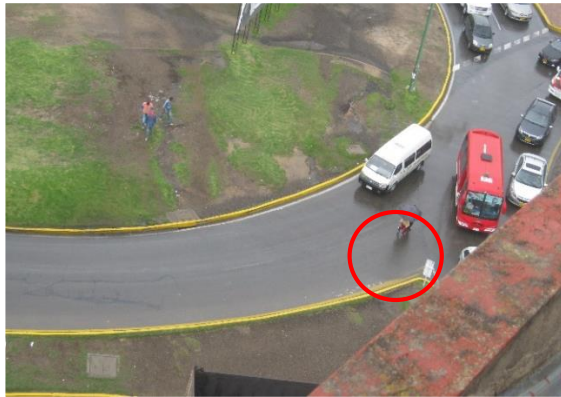
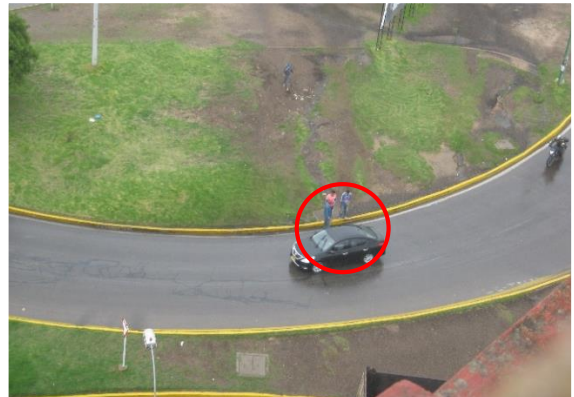
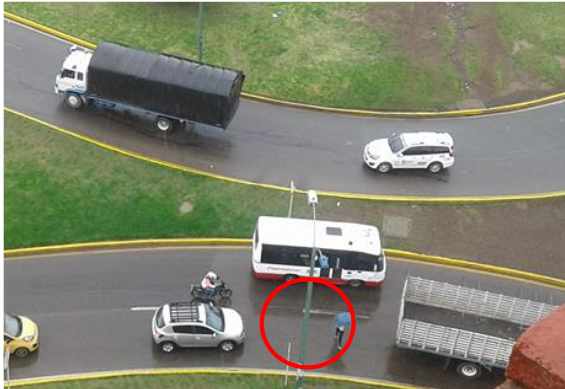
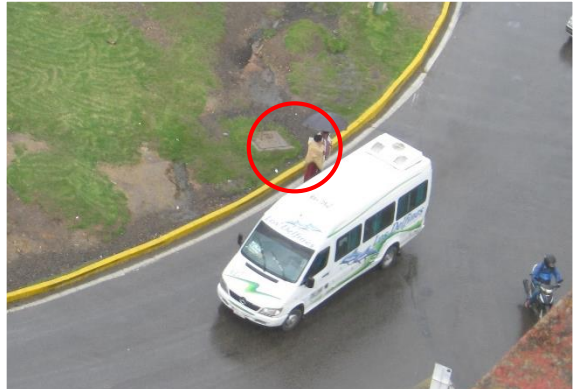
Figura 45. Pasos inseguros en la Glorieta Norte.

En sectores como la Glorieta Norte no se cuenta con pasos peatonales seguros en ninguno de los accesos, generando que los peatones se expongan a cruzarla sin ninguna protección, en la figura 45 se presentan algunas de las situaciones a las que se expone el peatón en este punto.

(a) Grupo de peatones realizando cruce inseguro. (b) Grupo de peatones realizando cruce inseguro.

(c) Mujeres realizando cruce inseguro.

(d) Grupo de peatones realizando cruce inseguro.

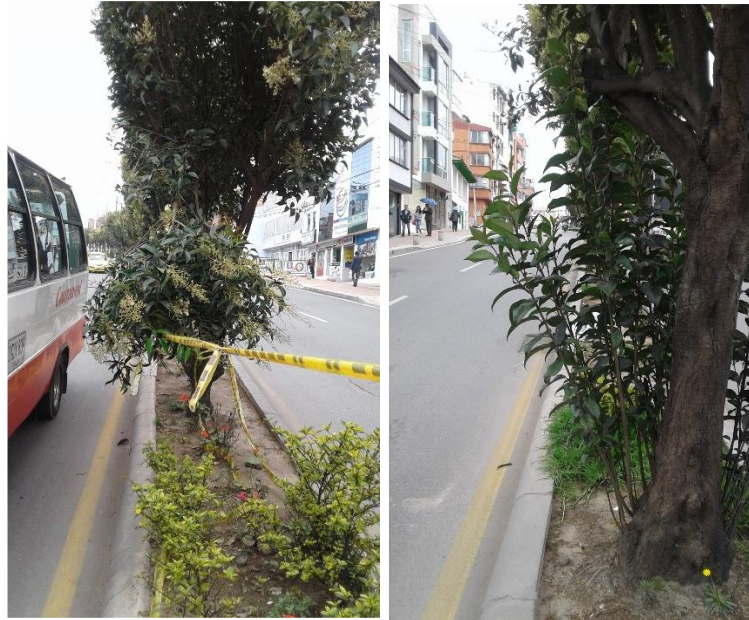
(b) Vegetación en crecimiento.

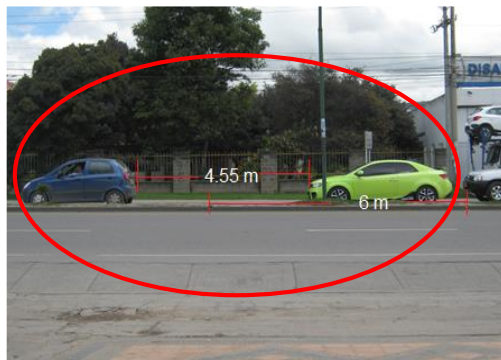
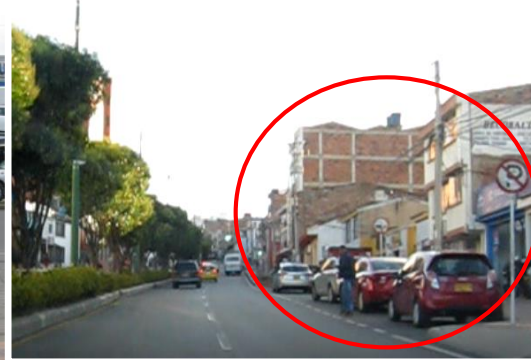
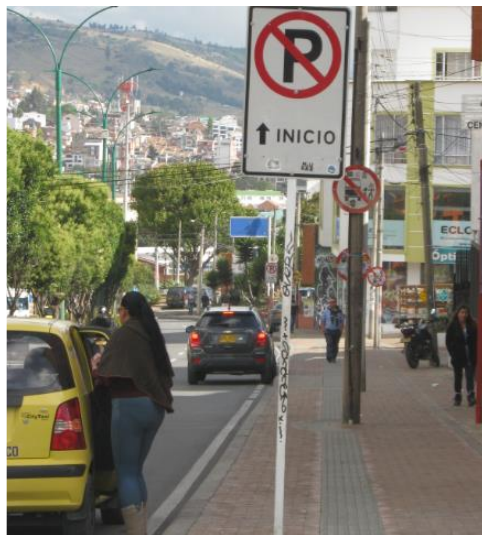
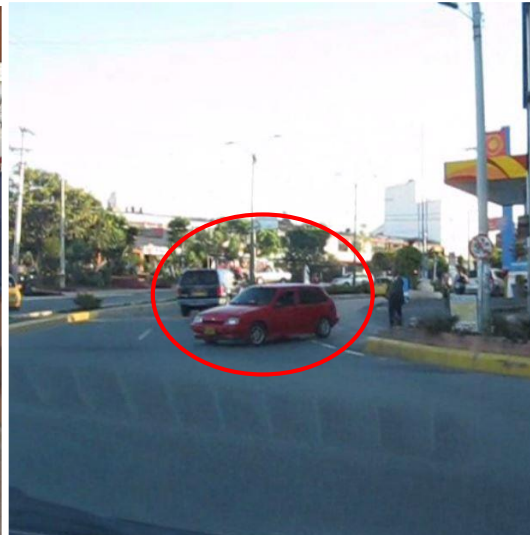
Figura 47. Conductas de los conductores del corredor.

seguridad, hablar por celular mientras conducen, no ceder el paso a otros vehículos en las intersecciones que lo requieren y aparcar en lugares no destinados para esta actividad. Las acciones riesgosas que se presentan con mayor frecuencia en el corredor se pueden observar en la figura 47, los lugares donde se capturaron las fotografías son: a) frente al Colegio la Presentación, b) en la Cra 28 en sentido Norte-Sur, c) en la Cra 28 en sentido Sur – Norte y d) frente al concesionario Chevrolet.

- (a). vehículos muy cercanos uno del otro      (b). Vehículos estacionados en zona prohibida.

- (c) Acceso a taxi en zona prohibida.

- (d). Conductor realizando maniobra insegura.

Al conducir se requiere de la interacción entre hombre-máquina-entorno, donde los tres elementos deben funcionar de manera coordinada para facilitar las tareas de conducción. Teniendo en cuenta esta consideración, se puede deducir que en el corredor no se cumple a satisfacción y la falla principal está relacionada con el comportamiento de los conductores.

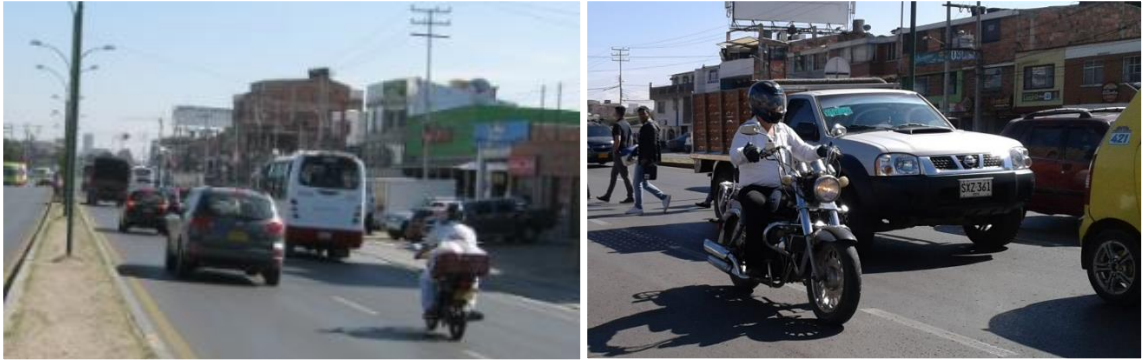
Figura 48. Conductas de los motociclistas del corredor.

Las principales acciones erróneas que realizan los motociclistas del corredor corresponden a no respetar el carril de circulación, no efectuar maniobras de adelantamiento respetuosas, no guardar la distancia de seguridad, no usar las señales luminosas para informar a los demás usuarios de las maniobras a realizar, hacer uso de aparatos electrónicos mientras circulan, no usar la mayor parte de elementos de protección, no presentar conductas solidarias con los demás usuarios, realizar maniobras en zigzag por las corrientes del tráfico, adelantar por la derecha, y generar carriles adicionales en presencia de colas. Las conductas más usuales de este tipo de usuarios del corredor se presentan en la figura 48, estas imágenes fueron tomadas frente al Centro Comercial la Sexta en sentido Norte- Sur y Sur – Norte respectivamente.

(a) Motociclista haciendo un mal uso del carril. (b) Usuario sin elementos de protección completos.

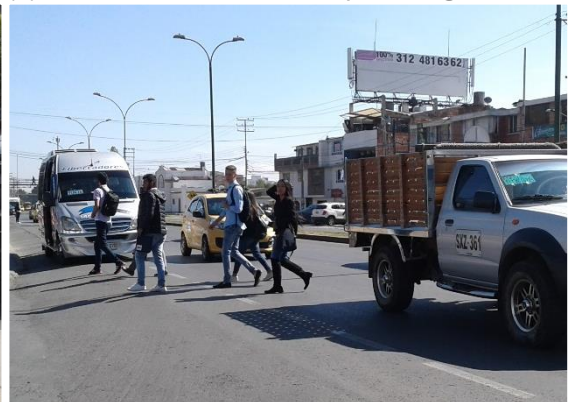
(b) Peatones con conducta tipo transgresión.

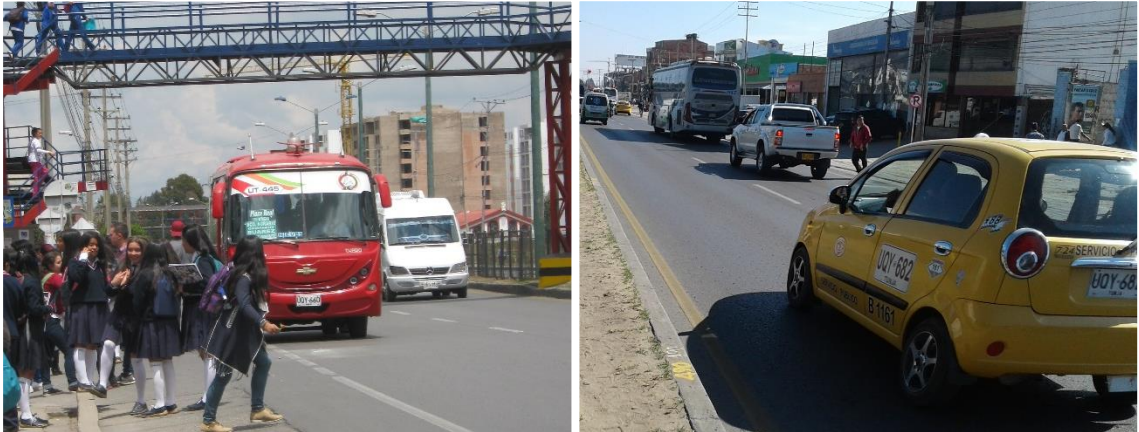
Figura 50. Continuación.

(c) Peatones con conducta tipo transgresión. (d) Peatón con conducta tipo error.

Estudios realizados desde el punto de vista psicológico demuestran que “el peatón busca principalmente ahorrar tiempo...si los cruces peatonales designados no siguen el camino natural de los peatones, implicando mayores tiempos de caminata, entonces su utilización disminuye”<sup>56</sup>, dicha información permite establecer que este factor puede ser una de las causas del comportamiento errático de los peatones en el corredor, debido a que los puntos designados como pasos seguros no se adecuan al trayecto que la mayoría de peatones desean realizar, estas trayectorias son líneas o caminos de deseo definidos por Gastón Bachelard como “senderos dibujados por la erosión de los pasos sobre la hierba de los parques o imaginados en el frío asfalto de las urbes que retan las rutas preestablecidas”<sup>57</sup>.

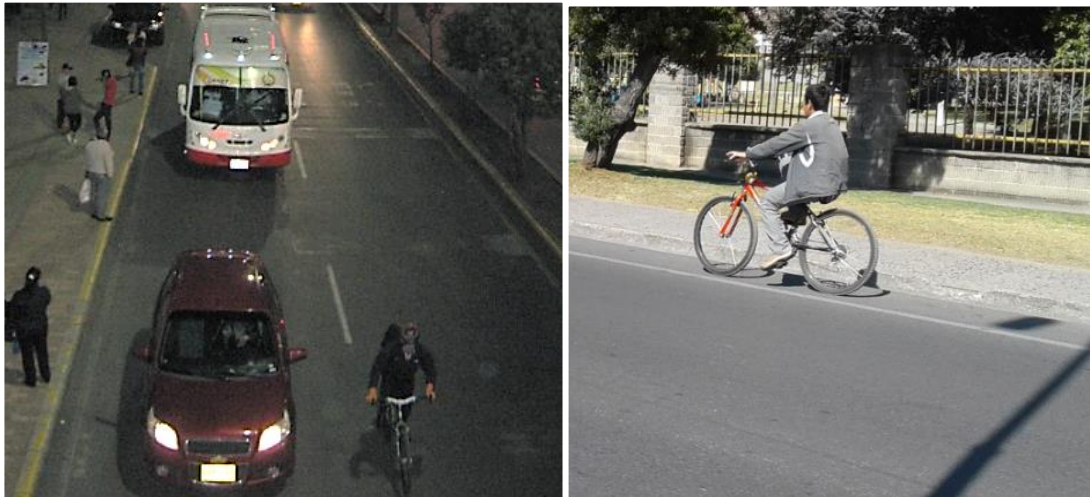
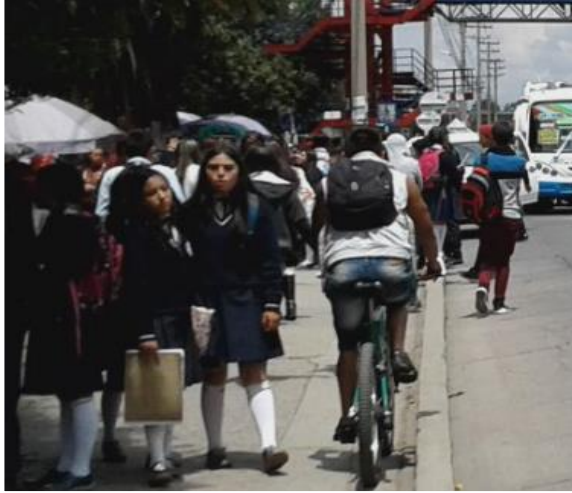
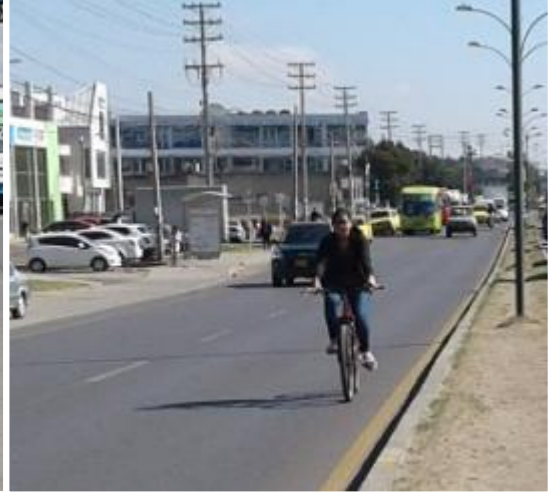
(a) Ciclista sin iluminación ni elementos reflectivos. (b) Ciclista sin elementos de seguridad.

(c) Ciclista circulando por el andén.

(d) Ciclista circulando en el carril vehicular.
