# Peligro geológico en la I.E.S. Ayusuma, en la ladera de Ayusuma, distrito Coasa, provincia Carabaya, región Puno

Geological hazard in I.E.S. Ayusuma in hillside Ayusuma Coasa district, province of Carabaya, Puno region

Norma Luz Sosa Senticala<sup>1</sup>

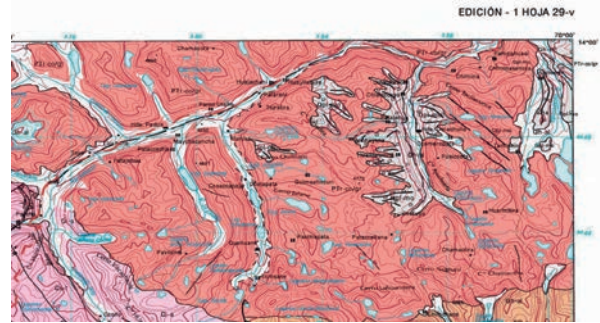
Figura 03. Mapa geológico del sector Ayusuma

Escala	Formación	Litostratigráfico	Litológico	Descripción litológica	
				Formación	Unidad
Paleozoica	Cordillera	Mito	PNT-m	2000 m-3	Lavas andalíticas porfíricas de naturaleza plagioclásica y en menor cantidad feldespato potásico, cuarzo, pirrotina y pirrotita, brechas con inclusiones volcánicas de color rojo.
			Ph-c	2000 m-3	Calizas micáceas y esquistos gris claros con niveles de dolomitas y esquistos micáceos en la base con presencia de <i>Chonetes</i> y <i>Productus</i> .
			Ca-t	2000 m-3	Calizas micáceas y esquistos con areniscas feldespáticas verdes, intercaladas con calizas micáceas grises con presencia de <i>Zonitoides</i> y <i>Strophomena</i> .
			Ca-a	2000 m-3	Areniscas micáceas blanquecinas y grises oscuras con estratificación wengali intercaladas con limonitas negras carboníferas y volcánicas.
			SD-a	> 1000 m-3	Pizarras y filitas grises oscuras fuertemente fracturadas con venitas de cuarzo.

Mesozoica	Cordillera	Mito	Ph-c	2000 m-3	Calizas micáceas y esquistos gris claros con niveles de dolomitas y esquistos micáceos en la base con presencia de <i>Chonetes</i> y <i>Productus</i> .
			Ca-t	2000 m-3	Calizas micáceas y esquistos con areniscas feldespáticas verdes, intercaladas con calizas micáceas grises con presencia de <i>Zonitoides</i> y <i>Strophomena</i> .
			Ca-a	2000 m-3	Areniscas micáceas blanquecinas y grises oscuras con estratificación wengali intercaladas con limonitas negras carboníferas y volcánicas.
			SD-a	> 1000 m-3	Pizarras y filitas grises oscuras fuertemente fracturadas con venitas de cuarzo.
			Coasa	Ph-c	Granodioritas

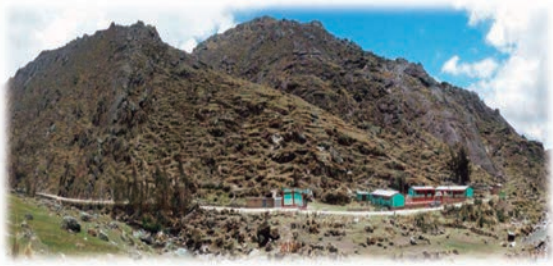
Figura N° 2. La I.E.S. Ayusuma se encuentra en las faldas del cerro Lauca, en la margen izquierda del río Achasiri. El área está atravesada por la vía afirmada que conecta Ajoyani – Coasa

La zona presenta una altitud por encima de los 3,850 m. Presenta un clima montañoso típico de ambientes ubicados a grandes alturas, como la sierra de la cordillera oriental del Perú (Figura N° 02).

La E.I.S de Ayusuma se encuentra ubicada a 1 km del poblado del mismo nombre, a la margen izquierda del río Achasiri, en la falda del cerro Laucata, de pendiente fuerte, donde afloran rocas fracturadas con presencia de vegetación típica en la zona. Los bloques aislados con diámetro menor de 2 m pueden desprenderse y afectar el inmueble con presencia de movimientos sísmicos. A nivel regional, en el estudio de riesgos geológicos del Perú, franja 2 (2002) efectuado por Ingegmet, el área se localiza en la zona de alto riesgo a los movimientos en masa (Figura N° 04 y Figura N° 05).

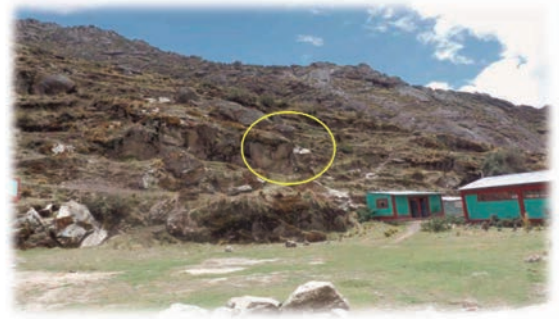
Figura N° 04. Bloques menores de 3 m que se encuentran en la ladera del cerro Laucata que dan indicio de que ocurren caídas de rocas en bloques.

Los movimientos en masa que se pudieron reconocer en la inspección corresponden a caídas de roca y derrumbes en la ladera, evidenciado por los bloques aislados que se pudieron observar. El principal detonante de estos eventos son las intensas precipitaciones pluviales y la actividad sísmica natural, como la que ocurrió el año 2012, según la información recolectada a pobladores de la zona, que provocó el desprendimiento de bloques en algunos sectores, sin ocasionar daños materiales.

1. La institución educativa secundaria de Ayusuma, por sus características de ocupación actual, está situada en una zona de riesgo medio a bajo a movimientos en masa (desprendimientos de rocas y derrumbes).
2. La presencia de bloques aislados indican la posibilidad de su desprendimiento, detonados principalmente por fuertes sismos. En el área del centro educativo se ha localizado un bloque suelto sobre los servicios higiénicos de la institución educativa secundaria de Ayusuma.
3. El factor detonante principal de los movimientos en masa en la zona de la cordillera oriental en los Andes son los sismos. El área está ubicada dentro de la zona de peligro medio para sismos.
