JAHRBUCH
BAND 17

RESTAURIERUNG DES »GRÜNROTEN ZIMMERS« BZW. »ANKLEIDEZIMMERS DES HERRN« IM BAROCKSCHLOSS RAMMENAU

Abnahme einer Überfassung mittels Lasertechnologie

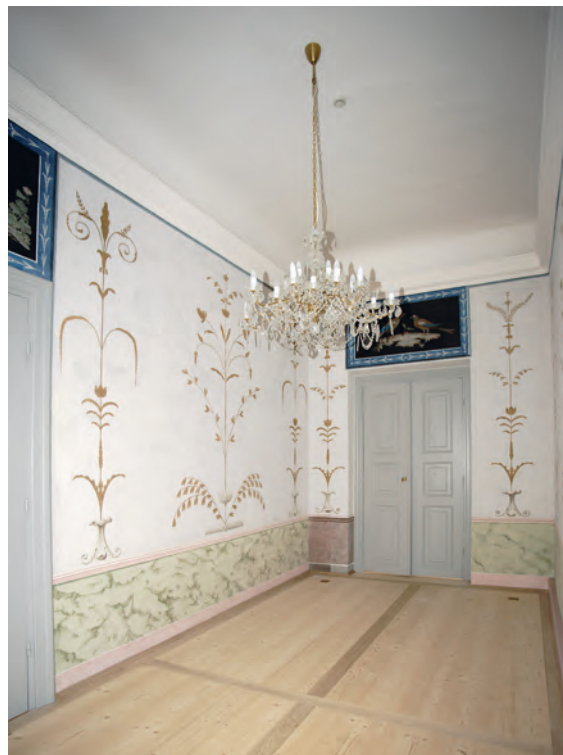
Abb. 1
»Grünrotes Zimmer«,
Endzustand
im Februar 2011.

Das Ergebnis dieser Methode war trotz der hohen Kosten sehr überzeugend (Abb. 5). Der bisher entstandene Verlust durch vorangegangene Methoden konnte aufgrund der bereits beschriebenen Wirkungsweise der Laseranwendung auf ein Minimum beschränkt werden. Lediglich in Bereichen, an denen sich die dunkelgrüne Binnenzeichnung oder Äderung befand, musste mit äußerster Vorsicht vorgegangen werden. Denn eine zu lange Einwirkung des Strahles führte zum Abtrag der feinen Zeichnungen. Zeitlich stellte sich ein enormer Fortschritt ein. Bereiche, die mit dem Mikrotrockenstrahlverfahren in fünf Tagen bearbeitet wurden, konnten innerhalb von sieben bis acht Stunden ohne nennenswerte Zerstörung der Originalsubstanz freigelegt werden. Der finanzielle Mehraufwand regulierte sich durch die Zeitersparnis. In diesem Fall bot die Lasertechnologie eine kostenneutrale Alternative hinsichtlich einer Freilegung mit höchstem Anspruch (Abb. 1 und 2).

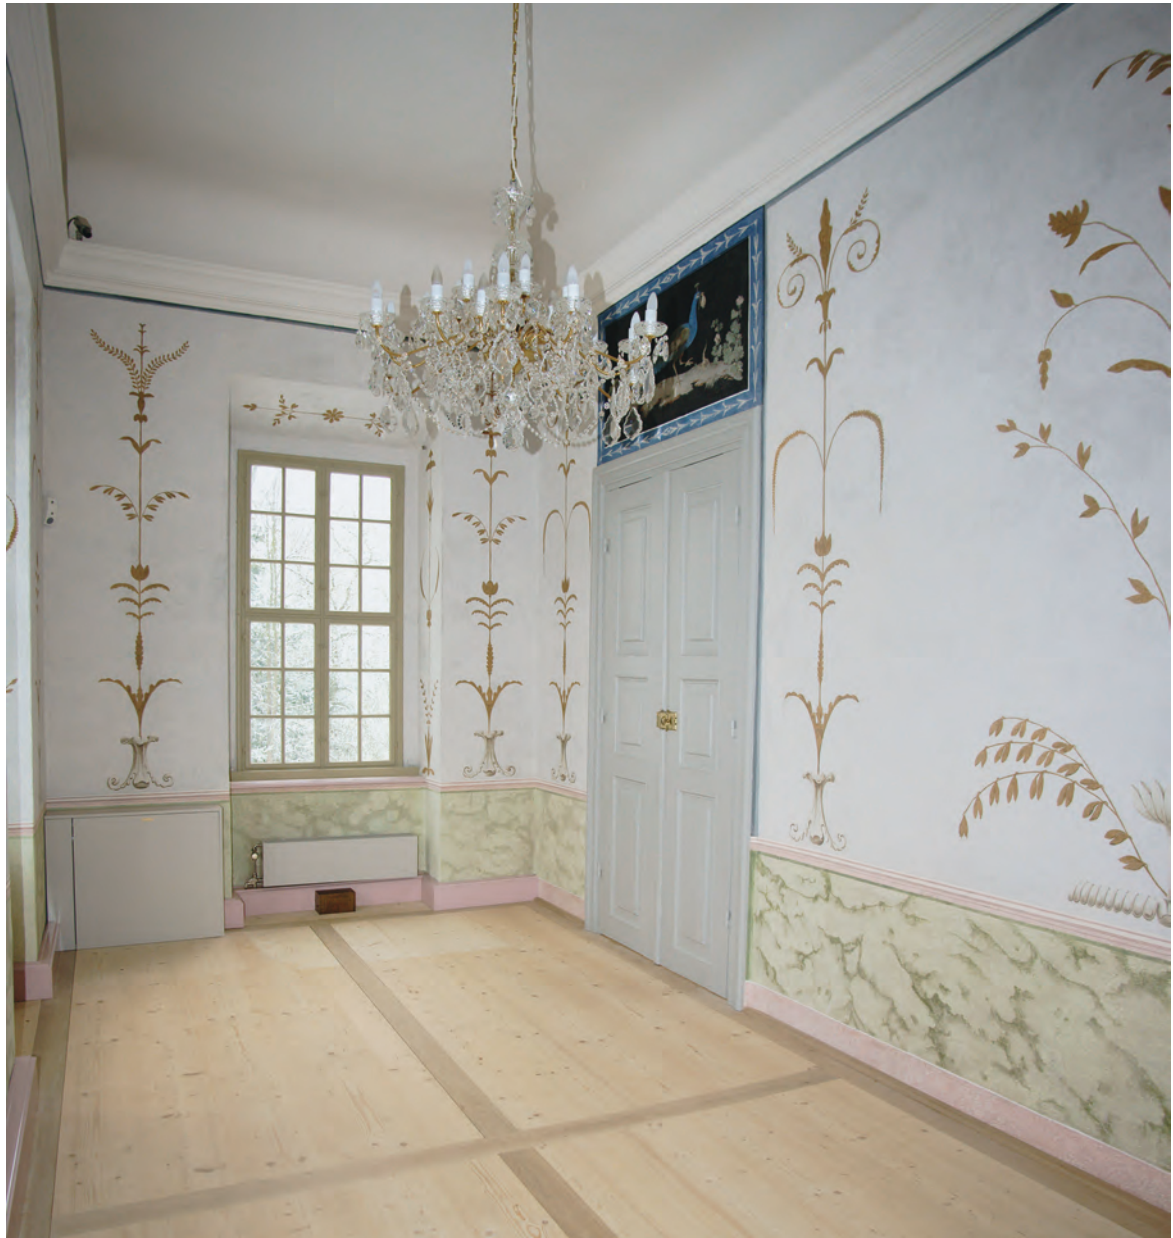
Abb. 2
»Grünrotes Zimmer«
Endzustand
im Februar 2011.

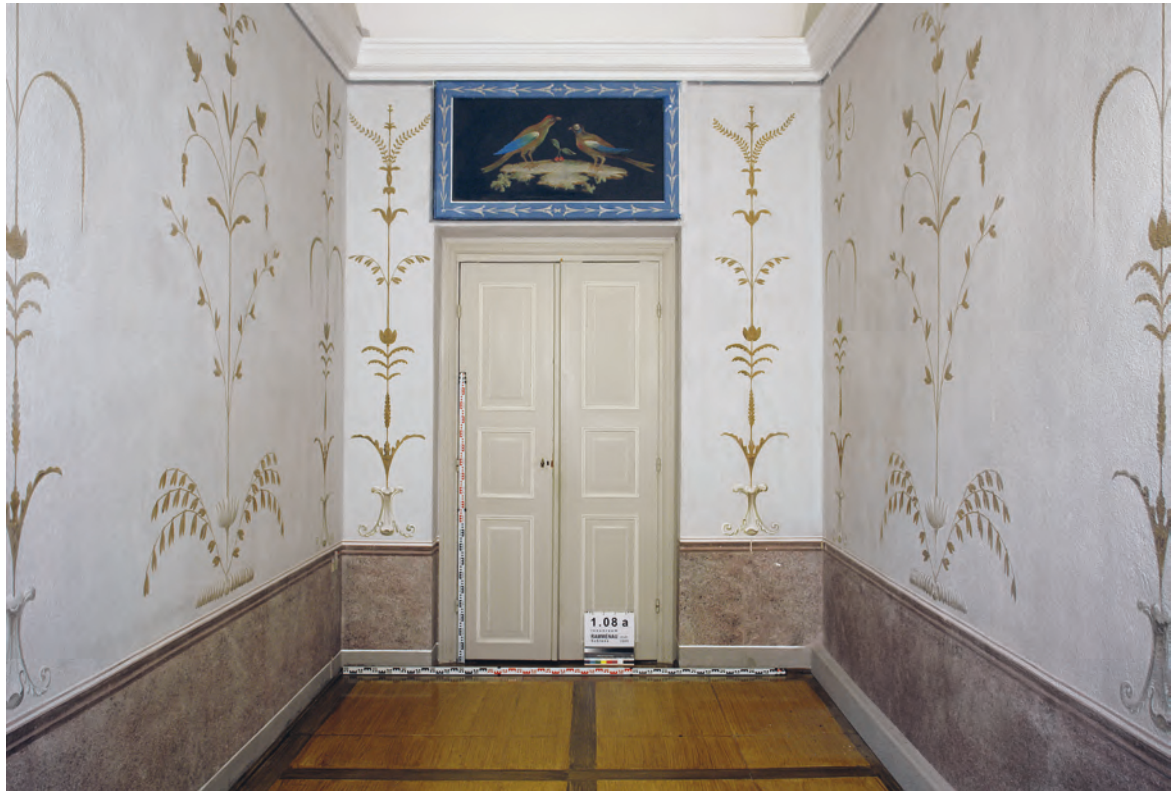
Abb. 3
Vorzustand
im Juli 2009.

waren deutlich sichtbar und zeichneten sich eindeutig vom älteren Bestand ab. An den Ornamenten und Supraporten besserte man lediglich Schadstellen lokal aus. Neuverputzungen wurden dem Umfeld entsprechend farbig angelegt. Des Weiteren tünchte man die Deckenfläche und das Stuckgesims abermals in einem weißen Farbton (Abb. 3).

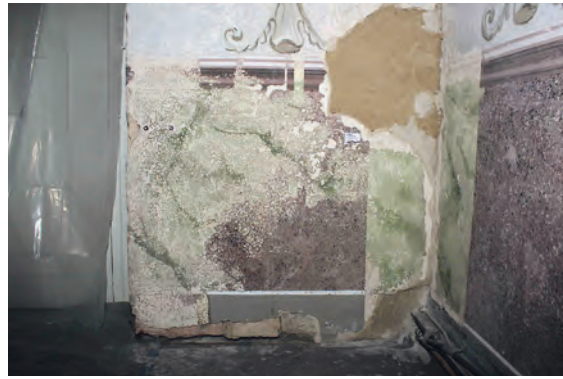
Abb. 4 Die stark versehrte Oberfläche links zeigt das Ergebnis der mechanischen Freilegungsmethode mit Skalpell und Nusschalengranulat. Im Wandanschlussbereich Probeflächen der Laserreinigung; freigelegter Zustand zeigt Abnutzungsspuren sowie Verluste der original Sockelmalerei infolge vorangegangener Renovierungsmaßnahmen.

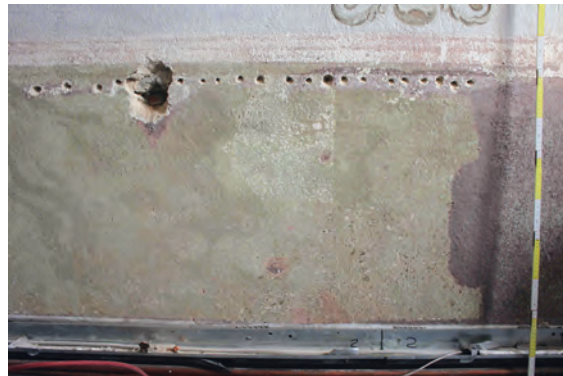
Abb. 5 Zustand während der Laserreinigung im Januar 2010.
