Masteroppgave i Arkeologi

Lasting og Lossing i Oslos middelalderhavn

**Båtvraket Vaterland 1. En mulig laste-lossebåt fra 1500-
tallets begynnelse.**

Våren 2012

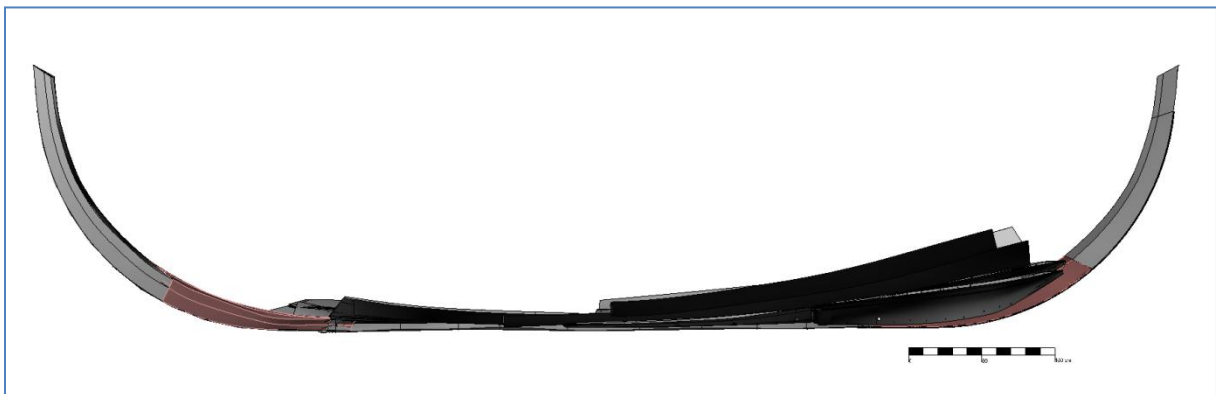
Figur 13. Illustrasjonen viser tolkning av utformingen av for- og akterstevn til Vaterland 1

I akterenden er Vaterland 1 mer fragmentert. Avslutningen på kjølen i akterenden har lignende skråskaring som forut. De fragmenterte kjøllbordene i akter viser heller ingen tegn til avslutning mot stevn. De har ingen form for krapp vridning som kunne ha antydnet feste mot stevn. Bordene ser derimot til å fortsette på lignende vis som utformingen forut. Dette er tolket dithen at det trolig har vært lot også i akterenden slik av utformingen på stevnpartiet vil være tilnærmet likt i begge ender (se fig 13).

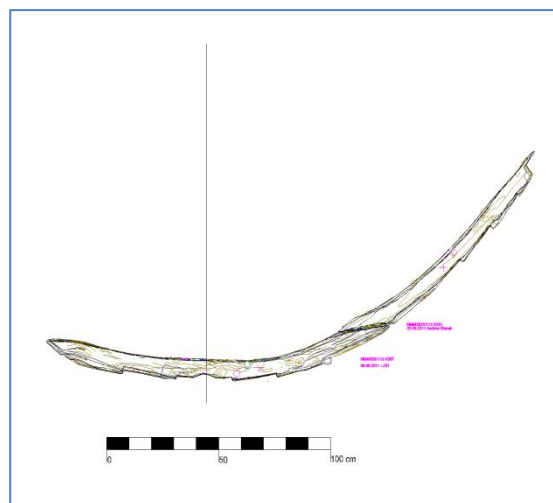
Figur 14. Bunnstokk (X007) og opplenger (X010) om viser skrogform i fremre del på styrbord side. Tegnet av Andrew Stanek og forfatter for NMM.

Det ble funnet kun en komplett opplenger blant de løse bandene. Rekonstruksjonen viser at denne trolig har vært en del av band (X007) på styrbord side (se fig 14). Bunnstokken opplengeren hviler på har tre bordgangsflater. Opplengeren har fem bordgangsflater. Vaterland 1 har dermed trolig hatt åtte bordganger. Bunnstokken og opplengeren gir også en indikasjon av formen på fremre halvdel av skroget som er med på å danne grunnlaget for videre tolkning av formen på hele skroget. De to første bordgangene er nærmest horisontale ved det midtre partiet av båten. Det er først ved tredje bordgang at båten begynner å gå oppover og da med en nokså krapp sving som gir resten av skroget en jevn buet stigning.

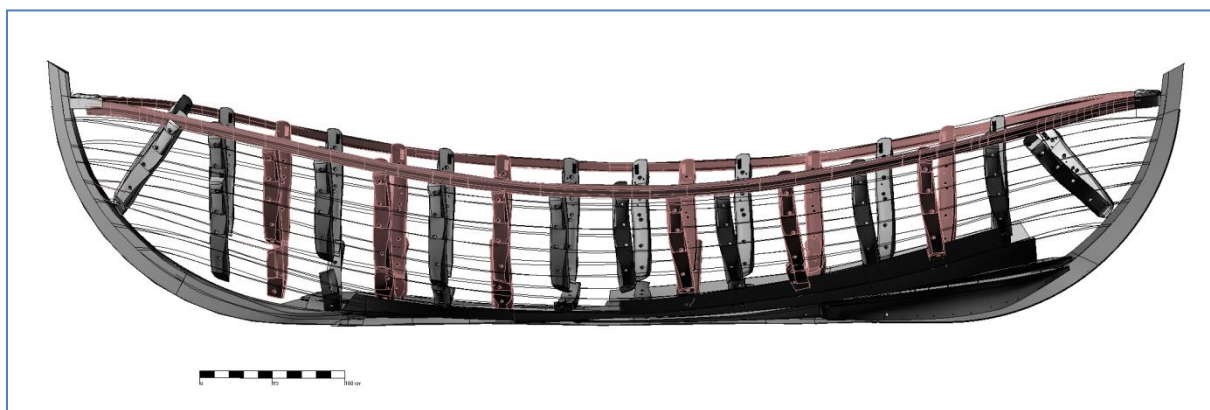
Figur 18. Rekonstruksjon med band, rong og stevnkær.

Siden båten har en slik rund form er det naturlig å tenke seg at den har hatt et stevnkne i begge avslutningene i øverste bord mot stevn samt en rong i begge ender. Dette er en vanlig praksis for å styrke forbindelsen mellom bord og stevn. Bruken av rong, som er vanlig praksis ved de fleste båttypen bygget i klinkteknikk helt siden Kvalsundskipet C14datert til 700-tallet (Christensen 1966:22), bør også være til stede i Vaterland 1. Feste mellom skroget og bandene er gjort med trenagler og spiker. Trenaglene er slått fra utside og inn og holdt fast med en liten kile. Spor etter trenaglene i skroget viser at hullene er boret langt ned på bordet slik at de nesten hviler på overliggende hudbord. Tett plasserte spikerhull både i avtrykkene etter bandene på de resterende hudbordene og i de gjenværende bandene viser at det også har vært nødvendig å feste dem sammen med spiker i sua. Bruk av spiker i slike seksjoner er antageligvis en del av en reparasjon. Trolig for å feste bandene bedre til skroget på grunn av slitasje etter lang tids bruk. Siden både bandene i nåletre og eik er ”styrket” med slike spikre kan også dette være en indikasjon på at bandene er lagt ned samtidig.

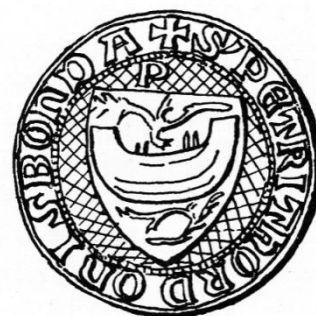
Figur 21. Båt med tollepinner på Peter Thordsson Bondes Segl. Avtrykket er fra 1357. (Etter Åkerlund 1951:60)

(Åkerlund 1951: 57-58). Denne er anslått til å være fra sen høymiddelalder. Båtfunnet er datert ved hjelp av stratigrafi men den henviser også til segl som viser båt med tollepinner. Seglet er fra 1357 og viser til bruk av tollepinner også fra 1300-tallets midt (Åkerlund 1951:60; se også fig 21).

Flere av de ”moderne” teknologiske løsningene i Vaterland 1 kan dessuten også sees i det danske og svenske båtmaterialiet fra midten av middelalderen og utover etterreformatorisk tid. Blant annet viser Kalmar funn III samt Peter Thordssons Bondes segl fra 1357 (fig 21) at bruken av innvendig esing med tollepinner trolig allerede var i bruk i småbåter fra siste halvdel av 1300-tallet i Sverige (Åkerlund 1951:55-60). Båt II fra Kvartalet Hästen i Stockholm som Marcus Hjulhammar regner som en av disse lastdryga bondebåtar som ser ut

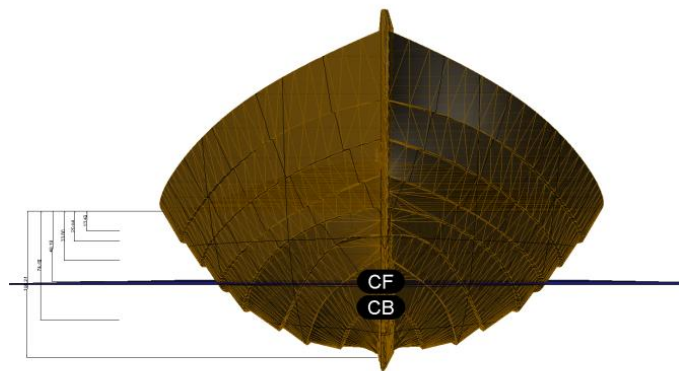
Figur 25. Forenklet digital modell av Vaterland 1 som viser ulik vannstand med ulik vekt. Under utarbeidelse av Andrew Stanek

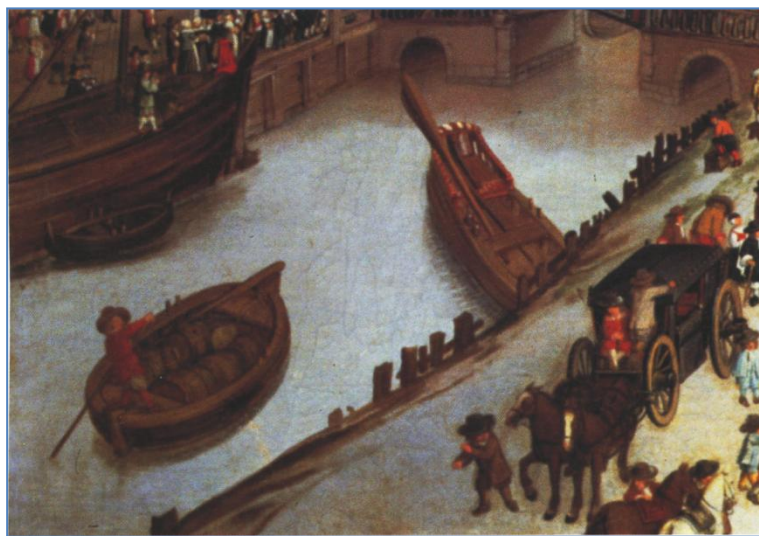
Avbildningen viser en rundgattet båt med innvendig esing samt bruk av tollepinner til årefeste. Bildet viser også hvordan båten er innredet i senter for å gi plass til mest mulig lass. Bruken av en lang stake indikerer at kanalen er så grunn at det kan være hensiktsmessig å styre båten fremover ved hjelp nettopp av en slik styreåre. I følge beskrivelsen av myndrikkbåtene er disse konstruert slik at de både kan seiles og ros. De er større enn en vanlig robåt men mindre enn et skip. Maleriet viser at denne båten har påhengt ror i akterstevnen men at styrmannen bruker en stake til å ro den i

Figur 27. Detalj av Wolfgang Heimbach's maleri av Fredrik III kronovertagelse foran slottet i København i 1660. I kanalen foran Holmens kirke er det en mulig myndrik i sin båt (Etter Olsen 1995:162).

Maleriet til høyre (fig 27) viser et utsnitt av Wolfgang Heimbach's maleri av Fredrik III's kronovertagelse foran slottet i København i 1660. Utsnittet viser en stående styrmann i en liten rund båt som staker båten fremover med bruk av en lang styreåre. Mannen på bildet er tolket som en mulig myndrik i sin båt (Olsen 1995: 162).

motsatt retning. Dette indikerer at den også kan seiles. Båten er spiss i begge ender noe som kan være hensiktsmessig i forhold til manøvrering i trange og grunne områder der en styreåre som kan plasseres på begge sider og i begge ender kan gjøre manøvreringen enklere.

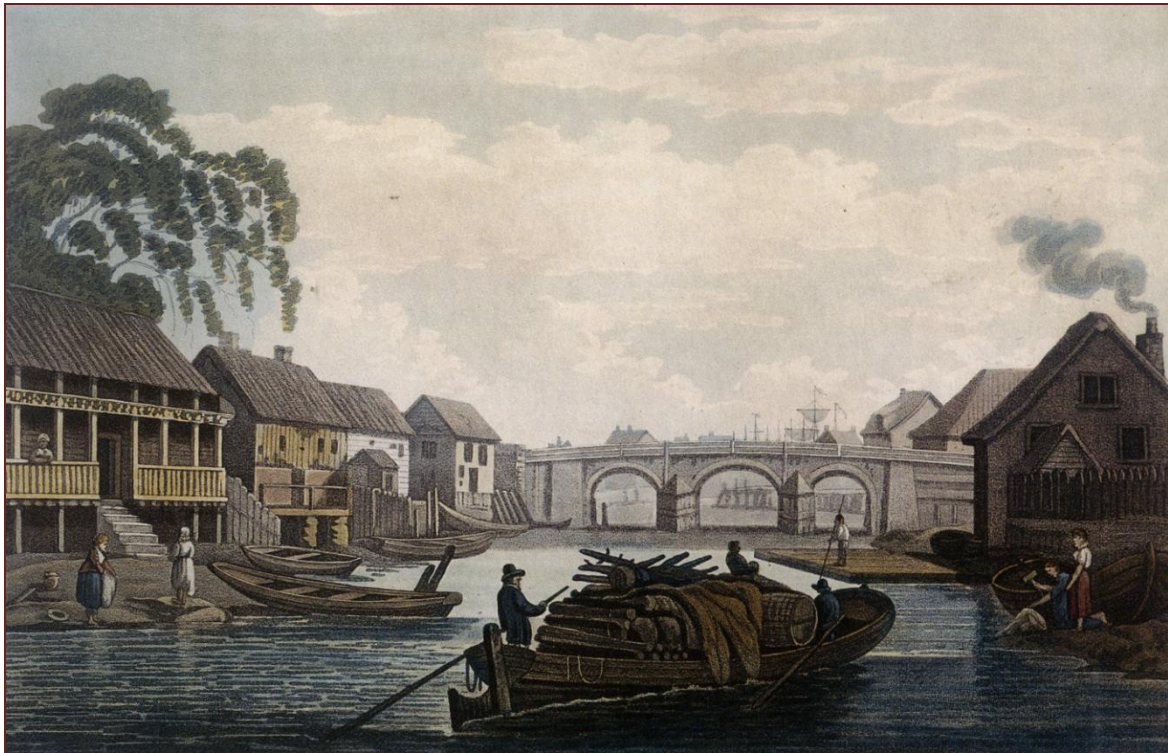
Figur 28. Vaterlands bro, et fargelitografi etter maleri fra omkring 1800 av kunstneren John W. Edy. Bildet kan gi en indikasjon på hvor mye lass en lignende type båt kan frakte per tur. Denne fraktebåten har akterspeil og er dermed trolig en annen variant. Båten viser bruk av tollepinner samt bruk av styreåre (Etter Ustvedt 1999:86).

Studier av fraktesbåter i indre Oslo havn i tidsrommet fra slutten av 1500-tallet til 1830 (se figur 28-31) viser flere likhetstrekk med Vaterland 1. Flere av disse mindre fraktesbåtene har en buet for- og akterstevn. De ser ut til å være rundgattede (runde i formen med spiss avslutning forut og bak), de har alle innvendig esing med bruk av tollepinner til årefeste. De er også konstruert for å bære seil. Alle disse båtene ser ut til å være betjent av en minst en mann som styrer båten kun med én lang åre. Åren er så lang at det er nødvendig å stå i båtene. I Ladegårdsbåten trolig fra siste halvdel av 1500-tallet (Se fig 29) ble det funnet en slik styreåre. Denne var 5,20 meter lang (Grieg 1933:356). Siden Vaterland 1 viser svært mange likhetstrekk med disse båtene kan dette være en anordning som også har fungert for Vaterland 1. Bruk av kun en lang åre i mindre fraktesbåter er også kjent fra Rostock fra siste halvdel av 1500-tallet. Disse båtene er laget med asymmetrisk bunn (Rudolph 1966:24-29). Også de nederste bordgangene i Vaterland 1 ser ut til å ha en noe asymmetrisk bunn der de tre nederste bordgangene varierer i bredde på hver side av kjølen. Dette kan antyde at også Vaterland 1 er tilpasset bruken av én lang styreåre, noe som har vært vanlig praksis i lokale fraktesbåter i flere byer i Europa på denne tiden.

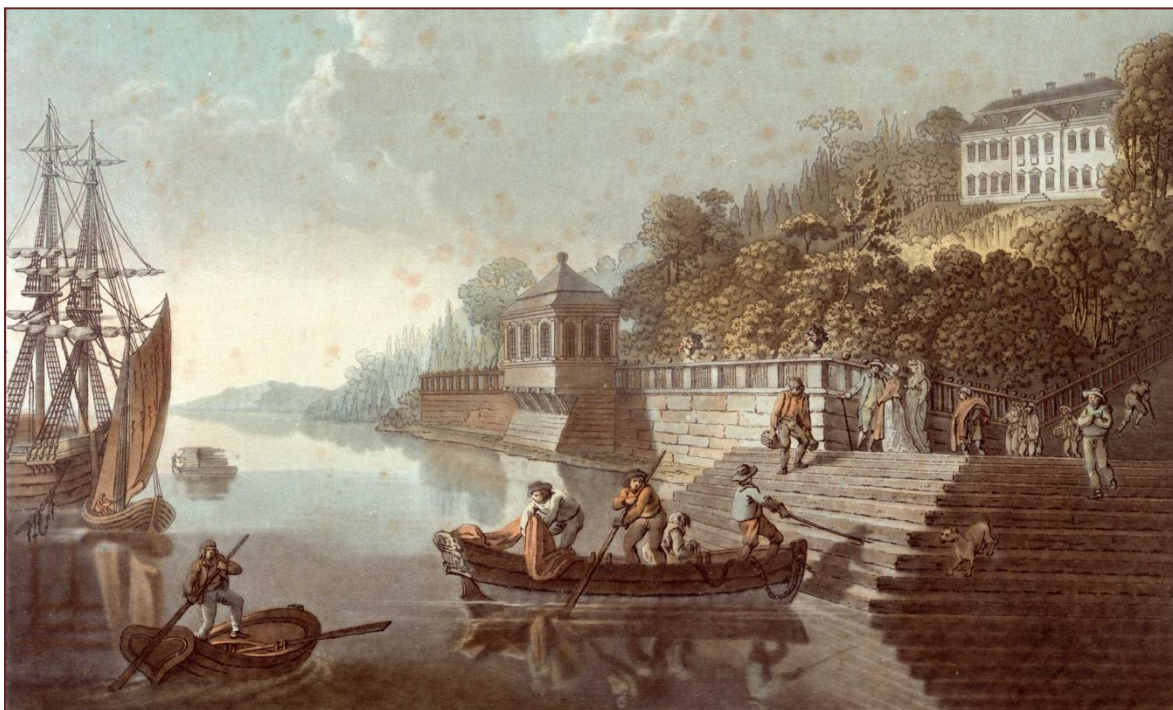
Figur 31. Utsnitt av Chistian Lorentzen maleri "Stubljan fra sjøsiden". Bildet viser en laste-lossescene fra Stubljan i Hvervenbukta like utenfor Chritiania i 1790. En type Vaterland 1 båt med rødt seil til venstre i bildet? Bildet er lånt fra Norsk Folkemuseum

Bildene ovenfor av laste- og lossebåter i Oslo havn viser store likhetstrekk med Vaterland 1 som igjen viser likheter med den såkalte myndrikken i Københavns kanaler fra 1660. Dette kan antyde at det ble anvendt såkalte myndrikker også i indre Oslo havn allerede fra tidlig 1500-tallet. Men selv om Vaterland 1 viser likheter med disse lokale fraktesbåtene er det en fare for å overføre disse antagelsene som alle viser båter av senere tidsepoker over på Vaterland 1. Selv om Ladegårdsbåten og de senere illustrasjonene viser bruk av laste-lossebåter i Oslo havn fra slutten av 1500-tallet, betyr dette nødvendigvis ikke at det var behov for slike båter før siste halvdel av dette århundret, da blandt annet handelen med tømmer til Danmark og Nederland skjøt fart. På denne tiden hadde både eksport og importhandelen i Oslo en enorm oppsving noe som også må ha preget infrastrukturen og organiseringen av Oslos indre havn. Spørsmålet er da om det var *behov* for myndrikker i Oslo havn allerede i middelalderen?

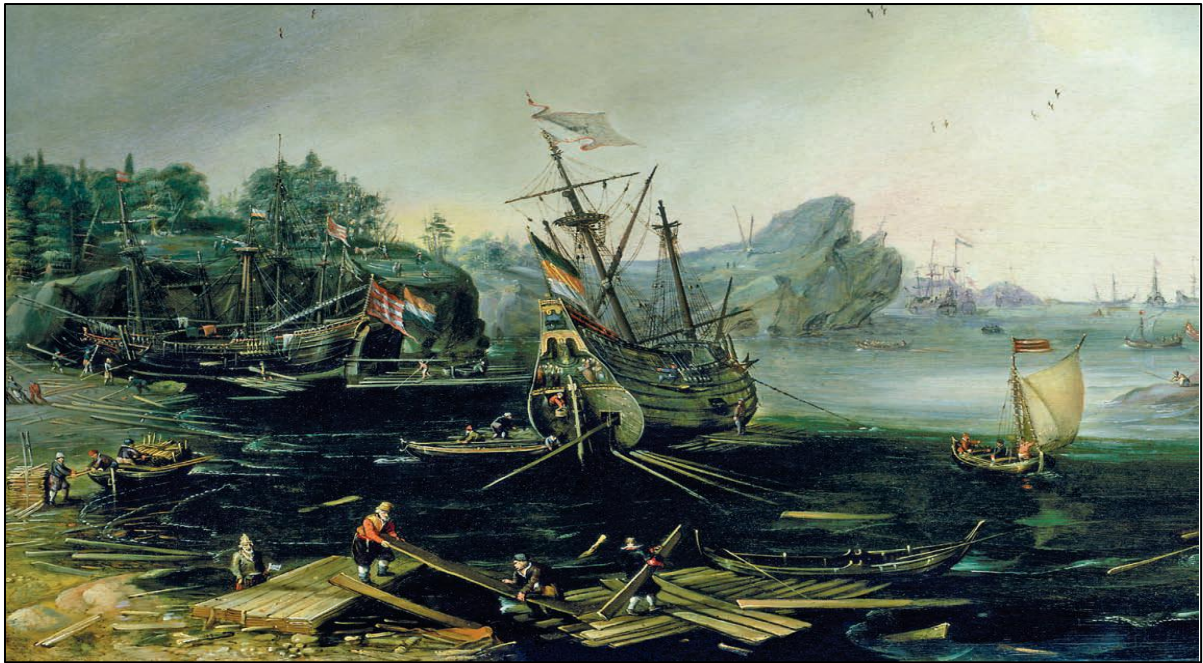
Figur 34. Utsnitt av oljemaleri av Andries van Eertvelt (1590-1652) som avbilder Hollandske skip som henter trelast i Norge. National Maritime Museum, Greenwich (Etter Nymoens 2009:106-107).

Med utgangspunkt i maleriet over (fig 34) viser Pål Nymoens at mange av de større handelsskipene i denne perioden er konstruert for å kunne ta inn og ut last uten å gå til kai (Nymoens 2009:100). De store skipene er blant annet konstruert med luker til laste- og lossevirksomhet som gjør det enklere å frakte varer mellom de store skipene og havnene ved hjelp av små båter. Denne anordningen kan også ha kommet som en respons nettopp på grunn av de til tider problematiske anløpsplassene for større skip.

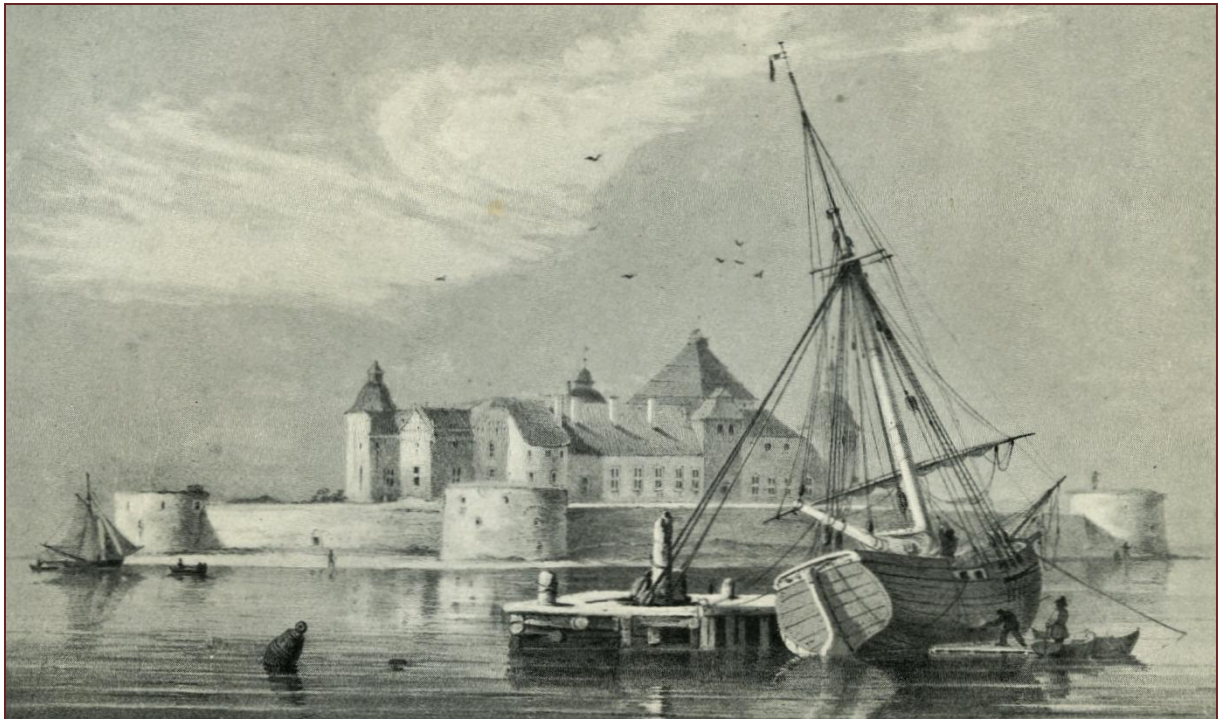
Figur 35. Bildet viser en jakt som blir kalfatrert. Disse typer båter ble også vanlig i Oslofjorden fra ca 1450. Bildet er et litografi av Johan Christian Berger og viser en typisk bolverkskonstruksjon utenfor Kalmar slott. Bildet er datert 1856 (I Åkerlund 1951:26).

Avbildningen nedenfor (se fig 35) viser også bruk av laftekasser ute på sjøen der en mindre jakt blir kalfatrert (tettet) ved hjelp av bolverkskonstruksjon fylt med stein samt bruk av små båter til å operere fra. Bildene viser hvordan behovet for små båter må ha vært tilstede ikke bare for å frakte mennesker og varer mellom skipene og land, men også hvordan de kan ha blitt anvendt til vedlikehold og annen aktivitet ute på sjøen. Nettopp fordi havnene ofte var grunne og uttilgjengelige for de større båtene kan det derfor ha oppstått et behov for å flytte mye av den aktivitet vi i dag forbinder med havnevirksomhet på land ut i det indre havnebassenget i Oslo havn der det fortsatt var dypt nok for skipene å ankre opp. Dette knytter sannsynligvis også både Akershus, Middelalderbyen i Bjørvika samt Hovedøya sammen i et mylder av små og store båter og skip

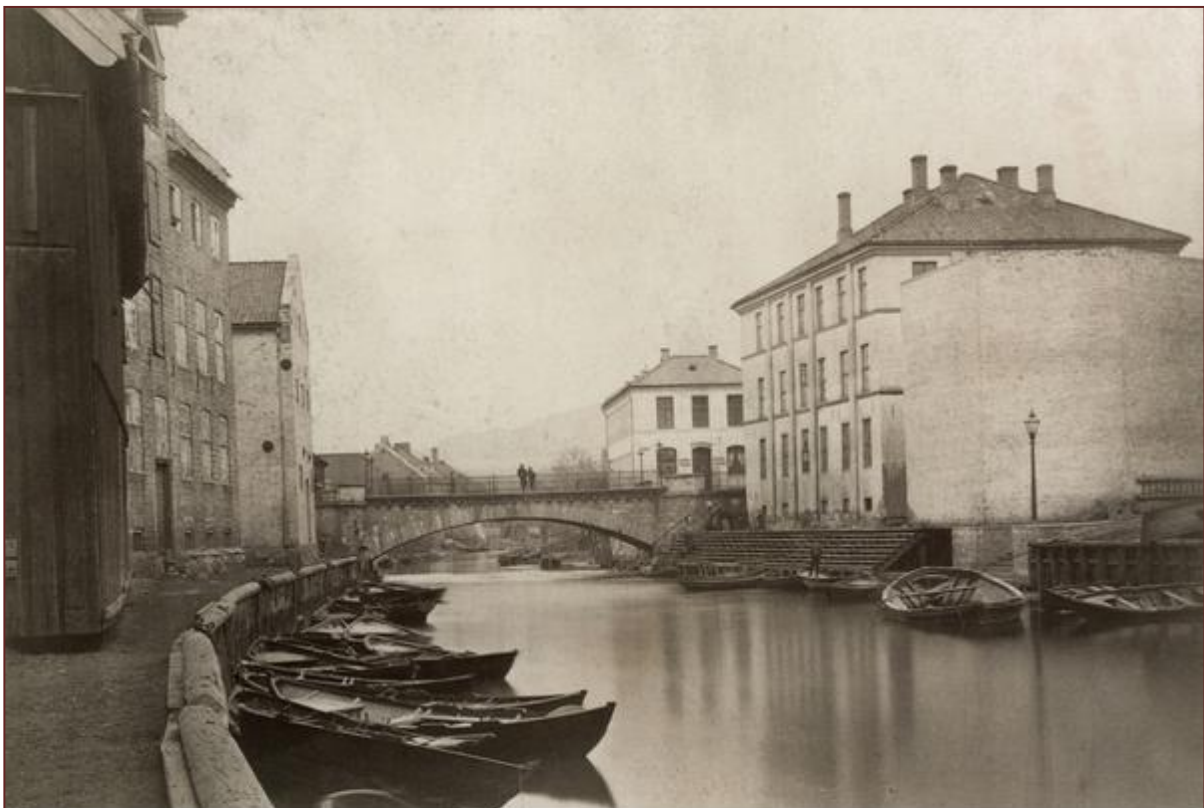
Figur 37. Foto av Akerselva med Vaterlandsbrua i bakgrunn. Foto er fra 1865 tatt av Ole Tobias Olsen. Kan den brede flate og runde båten til høyre i bildet være en ekstremversjon av Vaterland 1? (Eier Oslo bymuseum).

De siste båtene som kan minne om lignende fartøy som Vaterland 1 kan sees på et fotografi fra Akerselva fra 1865, da en ”ekstremversjon” av Vaterland 1 kan synes til høyre i bildet (se fig. 37). Etter dette finnes det fler og fler fotografier av båttrafikken opp og ned Akerselva og i indre Oslo havn men båttypen som kan ligne på Vaterland 1 ser da ut til å være forsvunnet.

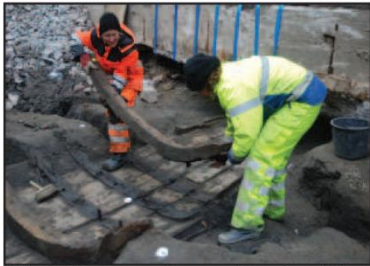
Fig 1. Demontering av Vaterland 1. Hver båtdele har fått unikt ID-nummer.

For å få kunne analysere konstruksjonen og bruken av Vaterland 1 ser jeg det som nødvendig å lage en rekonstruksjon av Vaterland 1. Som vrak består Vaterland 1 av 32 mer eller mindre intakte deler (Carrasco 2011:19). I felt ble båten demontert del for del med identifikasjonssmerker som gjør det mulig å sette delene sammen igjen (Carrasco 2011:14, se også vedlegg 2, fig 1). Ved dokumentering av Vaterland 1 ble hver båt-del tegnet/dokumentert digitalt med bruk av Faro-arm og 3D-programmet Rhino 4.0. En Faro-arm (se vedlegg 2, fig 2) er en digital penn som setter nøyaktige punkter i tre dimensjoner; x, y og z, og fungerer som et bindeledd mellom det fysiske rommet og dataprogrammet Rhino 4.0. Ved å konstruere linjer gjennom å sette en rekke av slike punkter kan man ved å følge tømmerets form gjengi denne digitalt med stor presisjon. Resultatet blir en forenklet modell av tømmeret (se fig 5).

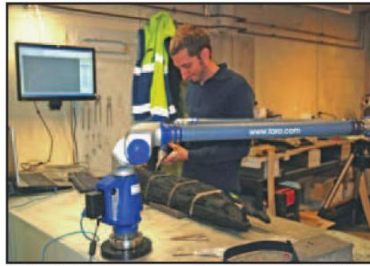
Fig.2. Dokumentering av båtdele til Vaterland 1 med bruk av FaroArm.

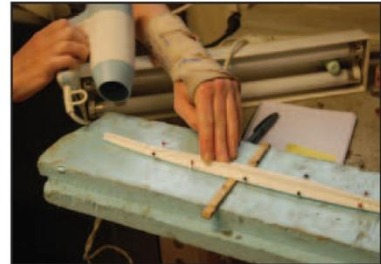
Fig 6. Oppvarming av kjølen i solidform før lagt i press.

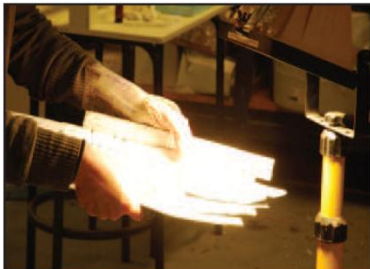
Fig7. Solidene i frontparti formes til med hjelp av varmelampe.

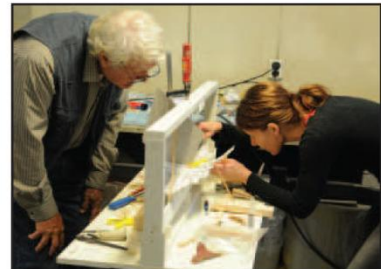
Fig 9. Videre rekonstruksjon med skorder og sjablonger.

Litt på samme måte vil den resterende delen av Vaterland 1 bli bygget opp. Men i stedet for bruk av øyemål blir det brukt passer, sjablonger og vektlodd. Dette for å sørge for at den rekonstruerte båten vil holde riktig form under rekonstruksjonen. Også her ble det brukt skorder for å klare å holde en tilnærmet symmetrisk og riktig buet form (se vedlegg 1, fig 8 og 9). På denne måten ble det tatt utgangspunkt i små glimt fra den opprinnelige båtbyggerens øyemål og ut ifra dette laget en ny fortolkning av Vaterland 1.

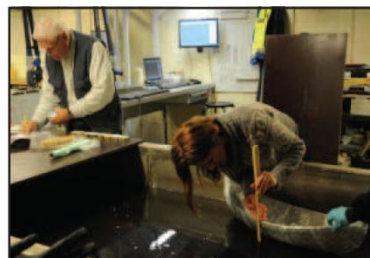
Fig 14. Vaterland 1 testes på vannet med vektlodd og målestokk.
