RAPPORT LNR 5471-2007

Rv. 311 Ringveg Nord Tønsberg- avrenning fra veg og tunnel i anleggs- fasen

Overvåkning av vannkvalitet og
biologi i Homannsbekken og Ilene
2004 - 2006. Sluttrapport

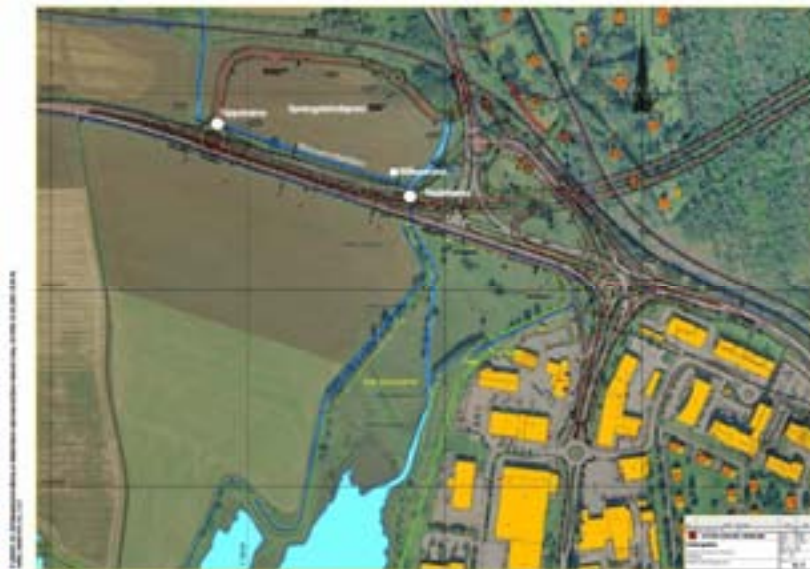
Figur 1. Målestasjoner i Homannsbekken. Stasjonene er plassert oppstrøms og nedstrøms mellomlager for tunnelmasse (sprengsteindeponi) samt i oppsamlingsbassenget for avrenning fra tunnelmassen.

På grunn av mellomlagring av sprengstein fra tunneldriving gjennom Frodeåsen ved Kjelle, og muligheten for avrenning av bl.a. ammoniakk fra denne, har det foregått det en kontinuerlig overvåkning av vannkvaliteten i Homannsbekken. Direkte avrenning fra et mellomlager av sprengstein fra tunneldrivingen ble holdt tilbake i et utgravd basseng. Ved utløpet av bassenget mot Homannsbekken ble det plassert en målesentral som kontinuerlig har målt konsentrasjonene av ammonium ($\text{NH}_4^+\text{-N}$), pH og temperatur i Homannsbekken oppstrøms- (referanse) og nedstrøms sprengsteinslageret samt ved utløpet av bassenget (**Figur 1**). Dette har gitt mulighet til å beregne konsentrasjonene av giftig ammoniakk ($\text{NH}_3\text{-N}$). I bassenget, som hadde utløp ved målesentralen, ble også vannhøyden målt i forhold til utløpsrøret. "Kontinuerlig" i denne sammenheng betyr at tilstanden er målt hvert 5. minutt over én time for hver 3. time på hver stasjon. Oppsettet for disse målingene er slik at bare parametrene fra én stasjon måles om gangen. Det betyr at når målingene for oppstrømsstasjonen har pågått én time måles de to andre stasjonene på samme måte før målingene igjen starter på oppstrømsstasjonen. Dette gir en brukbar god tidsoppløsning som i tide kan varsle om hendelser. Målingene har medført en stor mengde data med samlet nærmere 600000 enkeltmålinger. Figurene i foreliggende rapport er basert på aggregerte data angitt som gjennomsnitt pr. døgn for hver stasjon.

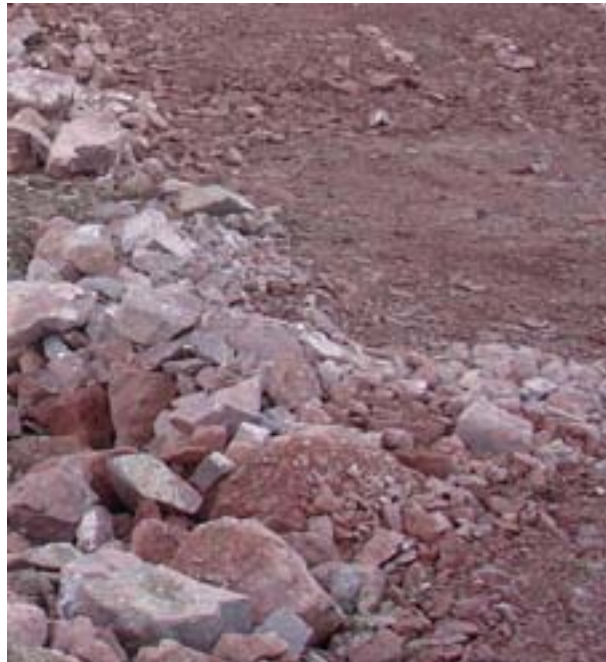
Figur 2. Sprengstein fra tunnelen brukt i forbelastning til vei.

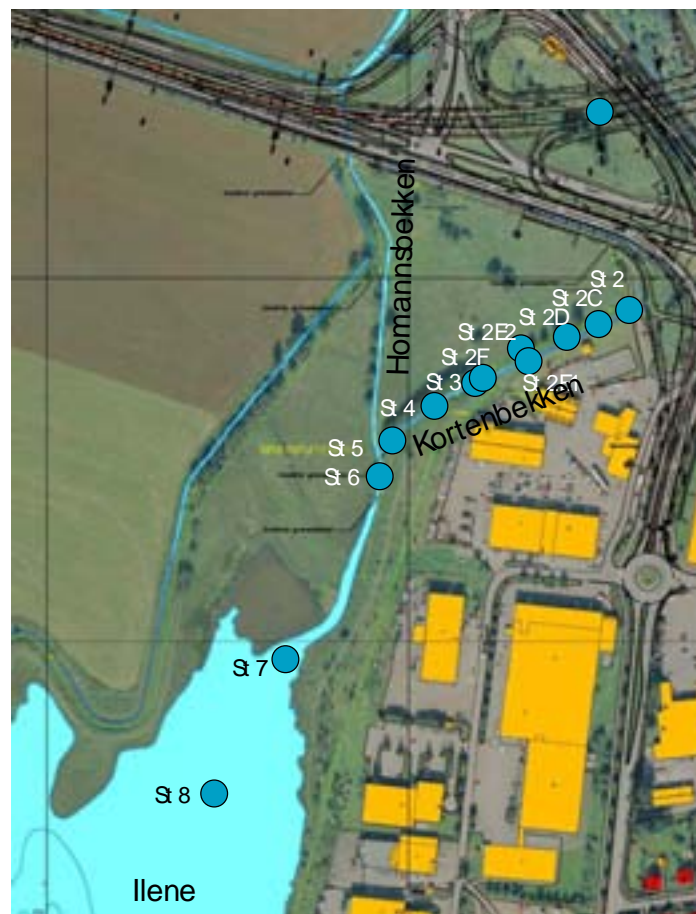
Figur 3. Prøvetakingsstasjoner etter utslipp av tunnelvann til Kortenbekken desember 2004.

I desember 2004 ble det ved et uhell pumpet tunnelvann fra tunnelanlegget ved Kjelle til Kortenbekken. Kortenbekken fører videre til Homannsbekken og ut i Ilene naturreservat. Det ble utført kjemiske analyser av forurensninger i avløpsvannet (pumpegrop) og i det sedimenterte slamm i bekken (**Figur 3**). Følgende variable ble analysert: pH, partikler (turbiditet), ammonium ($\text{NH}_4\text{-N}$, nitrat ($\text{NO}_3\text{-N}$), tungmetaller (As, Cd, Cr, Cu, Fe, Mn, Ni, Pb, Sn, Zn og Hg), olje, PAH, PCB og et utvalg klororganiske forbindelser.

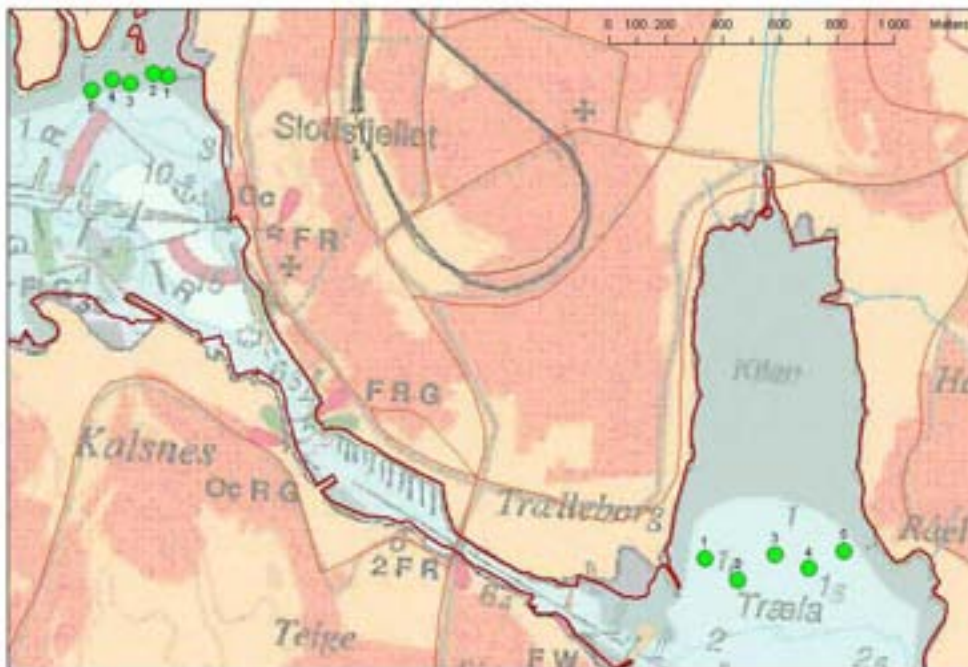
Figur 4. Stasjoner for innsamling av bløtbunnsprøver (Ilene til venstre).

Det ble tatt biologiske prøver av bløtbunnsfaunaen i Ilene 16. desember 2004 og 13. desember 2006 (**Figur 4**). Prøvene ble tatt langs 1 m koten på tvers av kilen. Ilene 1 er nærmest Tønsberg by. Det ble samtidig gjort en enkel karakterisering av sedimentet.

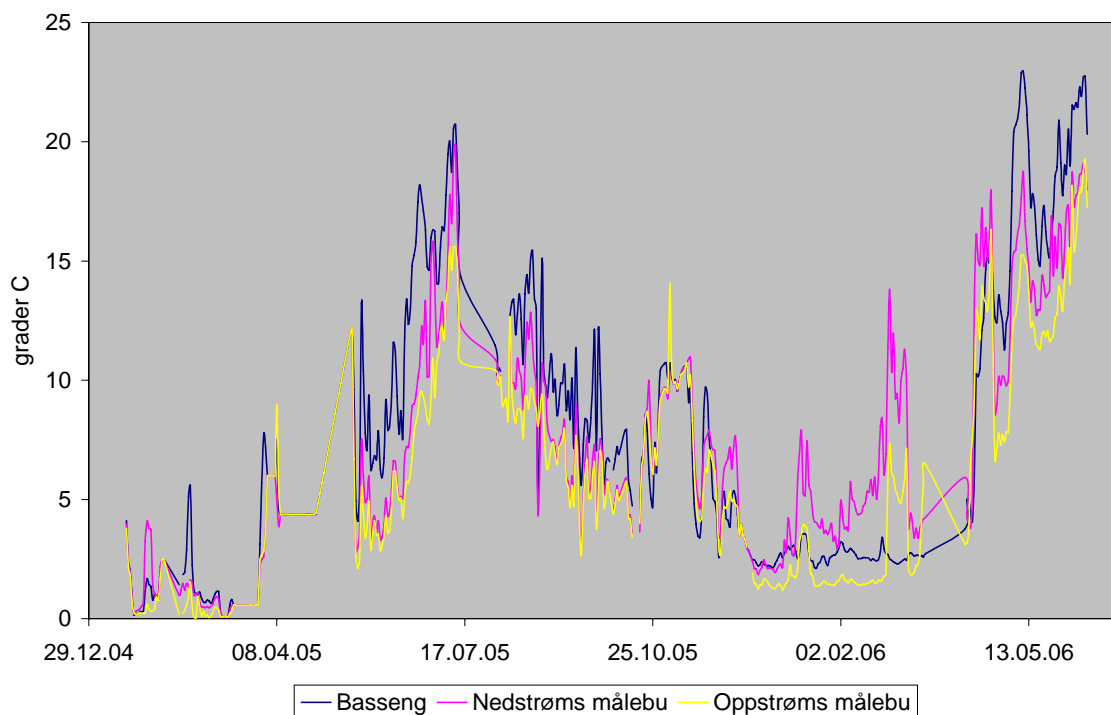
Figur 7. Temperaturer i Homannsbekken og bassenget.

Temperaturen gjenspeiler stort sett vær-situasjonen. Det var noe høyere temperaturer i det stillestående vannet i bassenget enn i bekken (**Figur 7**). Oppstrøms og nedstrøms fyllingen fulgte temperaturen hverandre, men med litt varmere vann nedstrøms fyllingen. Det skyldtes innlekking av varmere vann fra bassenget og/eller oppvarming av vannet nedover i bekken. Høye temperaturer gir større andel ammoniakk fra ammonium enn lave temperaturer slik at potensialet for forurensning med ammoniakk er større om sommeren enn vinteren ved ellers like forhold.

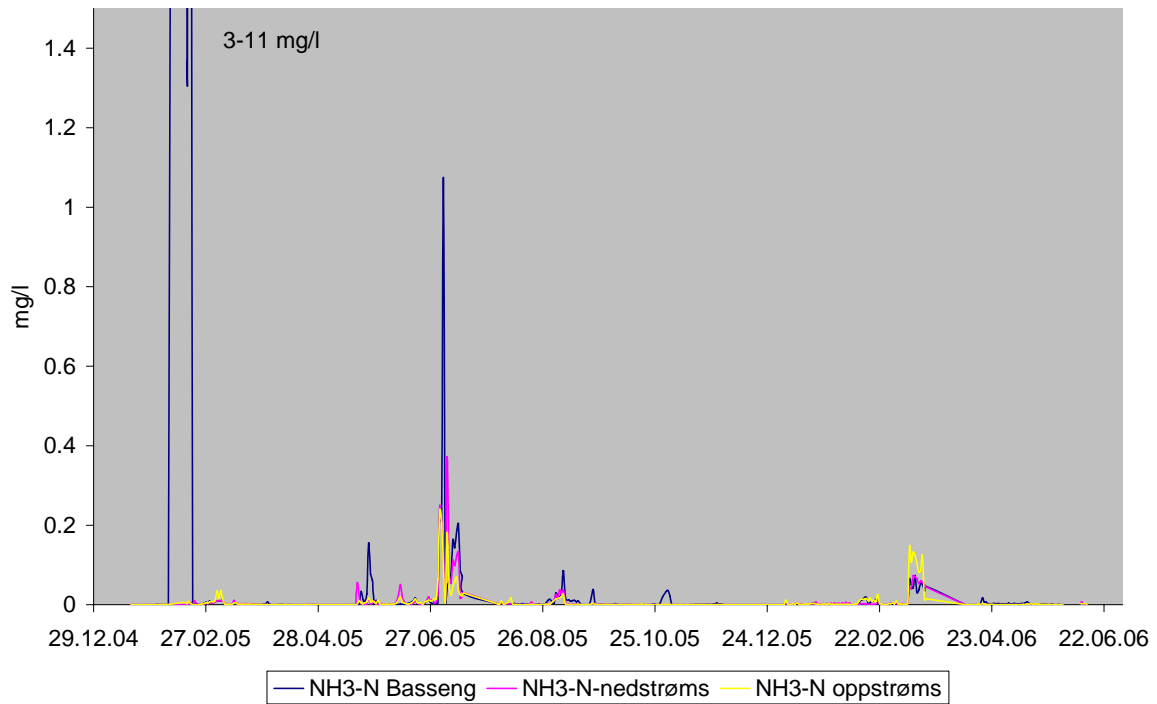
Figur 8. Ammoniakk-konsentrasjoner i Homannsbekken og bassenget.

Enkelte dager i februar 2005 ble det observert meget høye konsentrasjoner av ammoniakk inne i bassenget (mellom ca 3 og 11 mg/l). Det var delvis islagt basseng før denne episoden. Trolig hadde det lagt seg steinstøv fra sprengsteinen på isen. Da denne ble brutt, kom mye støv direkte til vanninntaket for analyse. De høye ammoniumkonsentrasjonene observert nedstrøms fyllingen i denne perioden var ikke ledsaget av høy pH, og hadde derfor heller ikke høye ammoniakkskonsentrasjoner. I løpet av juli 2005 var ammoniakkskonsentrasjonene i bassenget og på stasjonen nedstrøms fyllingen tidvis høye, med konsentrasjoner på opptil 0,4 mg/l i bekken nedstrøms målebua (**Figur 8**). Denne konsentrasjonen er betenkelig høy sett i forhold til biologiske effekter. Halvparten av konsentrasjonen var i bekken før tilrenning fra bassenget og skyldtes trolig avrenning fra landbruk. Utover i 2006 ble det bare registrert lave konsentrasjoner med unntak av en mindre topp i mars oppstrøms deponiet. Dette til tross for at det ble registrert til dels meget høye konsentrasjoner av ammonium i denne perioden (**Figur 5**). Årsaken var de lave pH verdiene i bassenget oppnådd ved surgjøring.

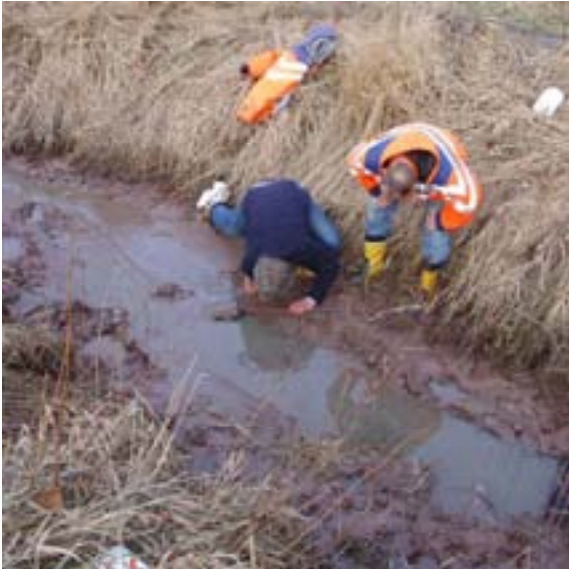
Bekken fylt av slam

Figur 12. Bilder fra situasjoner i Kortebekken etter utslipp av tunnelvann/slam.

Sedimentet i Kortenbekken besto av mellom 10 og 70 cm tykt slamlag fra utslippet av tunnelvann over gammelt, delvis meget forurenset, sediment av varierende tykkelse (**Figur 12**). Sedimentet fra utslippet besto av grått sementholdig slam og rødlig slam av borestøv.

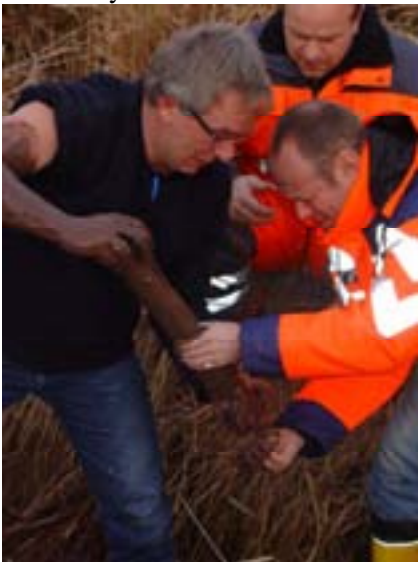
Kjerneprøve

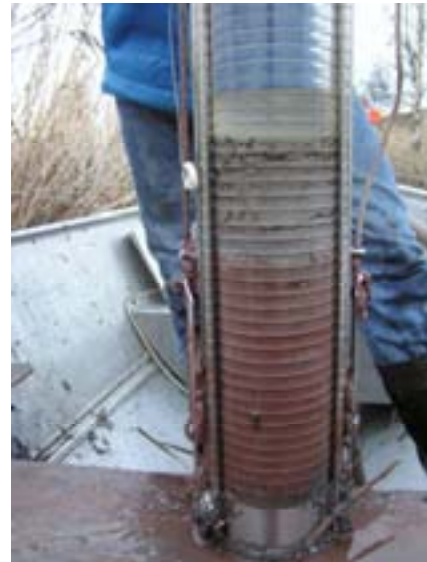
Lagdelt sediment

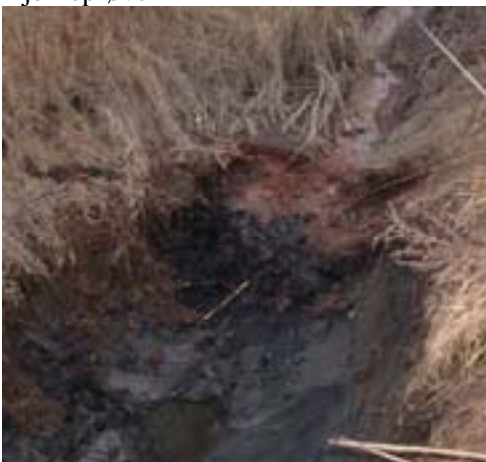
Gammelt og nytt sedimentlag

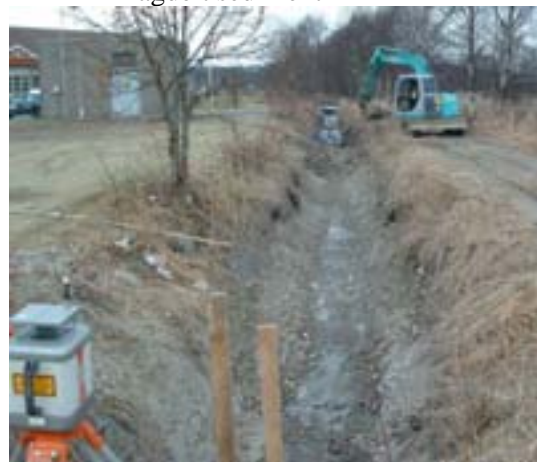
Restaurering av bekken

For å få reetablert normal fauna i Kortenbekken var det nødvendig å fjerne nytt og gammelt sediment. Reetableringen av naturlig fauna til de helt eller delvis ødelagte områdene ble antatt å gå raskt. Den starter umiddelbart etter at det er oppnådd levelige forhold og skyter fart utover våren og sommeren. Det vil trolig være tilnærmet naturlige forhold innen et år eller to, avhengig av hva slags fauna som gikk tapt. Det avhenger imidlertid av at det ikke tilføres nye forurensninger.

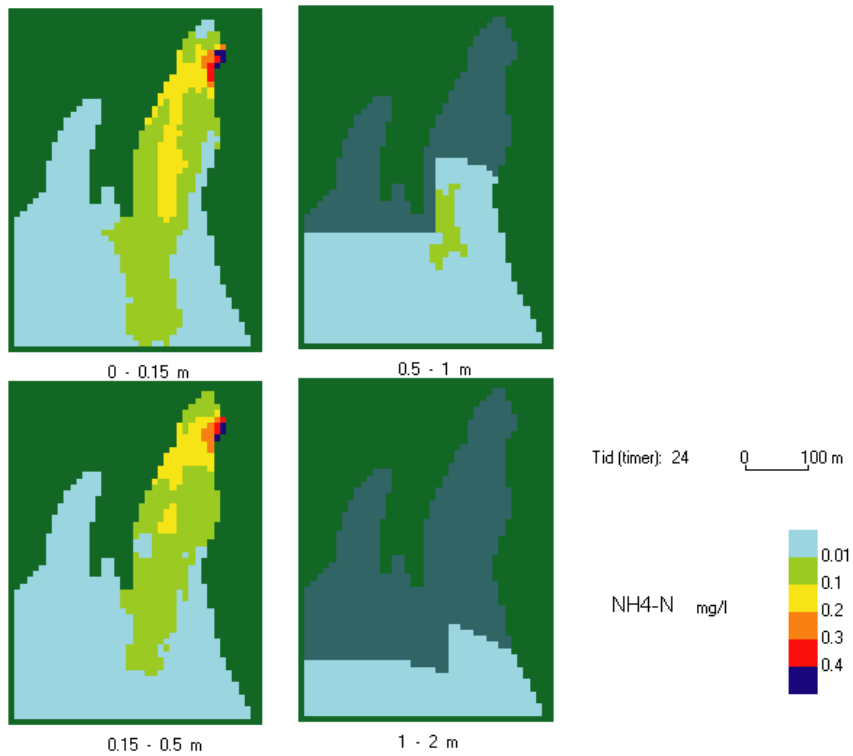
Figur 14. Modellberegning av NH₄-N utover i indre deler av Ilene fordelt på ulike dyp etter utslipp i 24 timer.

En beregning av spredningen av vannløslige forbindelser ble utført ved modell-beregning. Modell-beregningene er utført på ammonium og pH, som sammen danner giftig ammoniakk. Konsentrasjonskartene er ment å vise et verste tilfelle, dvs. maksimale konsentrasjoner ved ugunstige forhold (**Figur 13, Figur 14**). Utslipet nådde et maksimum innen et døgn. Vi har antatt at kun vannføringen i tilløpet bidrar til å drive strømmene i bukta. Dersom tidevannet, kyststrøm eller vannet fra Aulielva ved Tønsberg påvirker strømmene inne i bukta, vil strømmene bli sterkere og konsentrasjonene lavere pga fortynning. Metaller og PAH ville i meget liten grad være i vannfase og spredningen av disse ble antydnet ved konsentrasjoner i sedimentet.

Ved dette scenariet ble tunnelvannet fortynnet i møte med Homannsbekken til ca 0,45 mg/L ammonium. pH ble redusert til ca 10,5. Andelen ammoniakk var fremdeles høy og lå omkring 70-80 % ved temperatur 2 - 4 °C. Situasjonen ved utløpet av Homannsbekken ville da være at vannet har en ammoniakk-konsentrasjon på omkring 0,4 mg/L. Ut i den indre delen av Ilene ville ammonium og pH spre seg utover og fortynnes. pH ble raskt redusert til ca. 10 og ammonium tilsvarende. Deretter ble pH gradvis redusert til 9 omkring 300 m ut i bukta. Fortynningen fortsatte utover og nådde en naturlig pH for sjøvann omkring 8 – 8,5 lengre ut i bukta.
