Økologisk tilstandsvurdering i resipienten for drensvann fra Rockwools deponi: Ulsetsanden, i Klæbu kommune høsten 2014

Tittel Økologisk tilstandsvurdering i resipienten for dreinsvann fra Rockwools deponi: Ulsetsanden, i Klæbu kommune høsten 2014.	Løpenr. (for bestilling) 6745-2014	Dato 21. 11. 2014
	Prosjektnr. Undernr. O-14359	Sider Pris 20
Forfatter(e) Karl Jan Aanes	Fagområde Vannressurs- forvaltning	Distribusjon Åpen
	Geografisk område Sør-Trøndelag	Trykket NIVA

**Økologisk tilstandsvurdering i resipienten
for drensvann fra Rockwools deponi:
Ulsetsanden, i Klæbu kommune høsten 2014.**

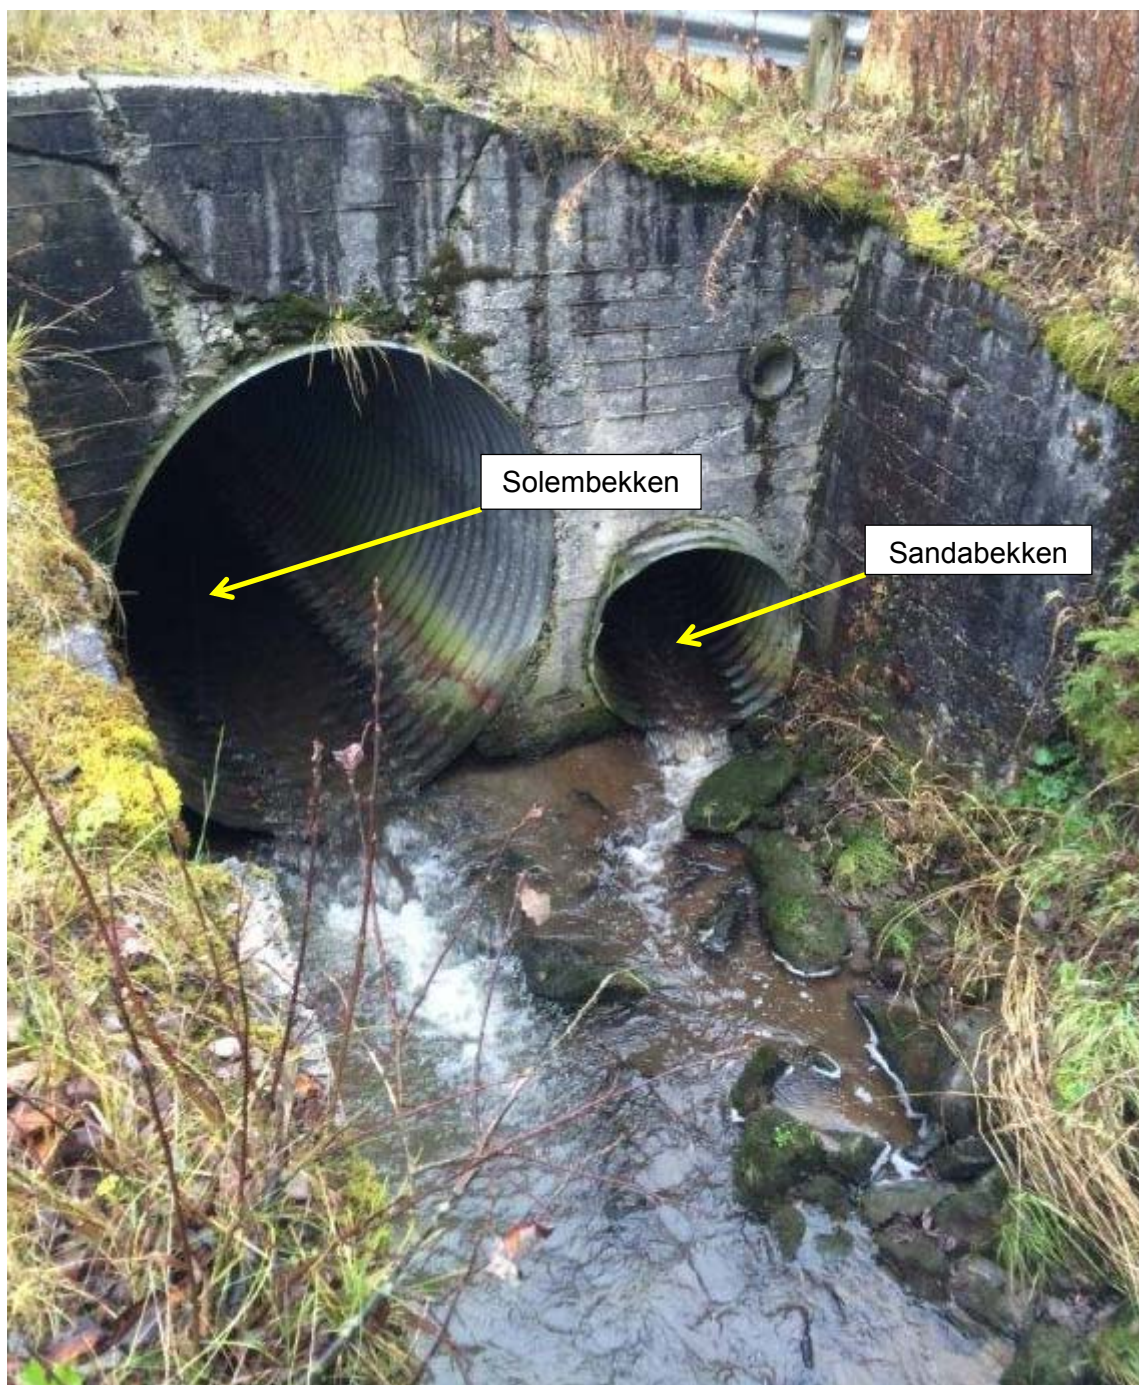
Figur 1. Bilde som viser samløpet der Sandabekken møter Solembekken. *Foto: Silje M. Skogvold.*

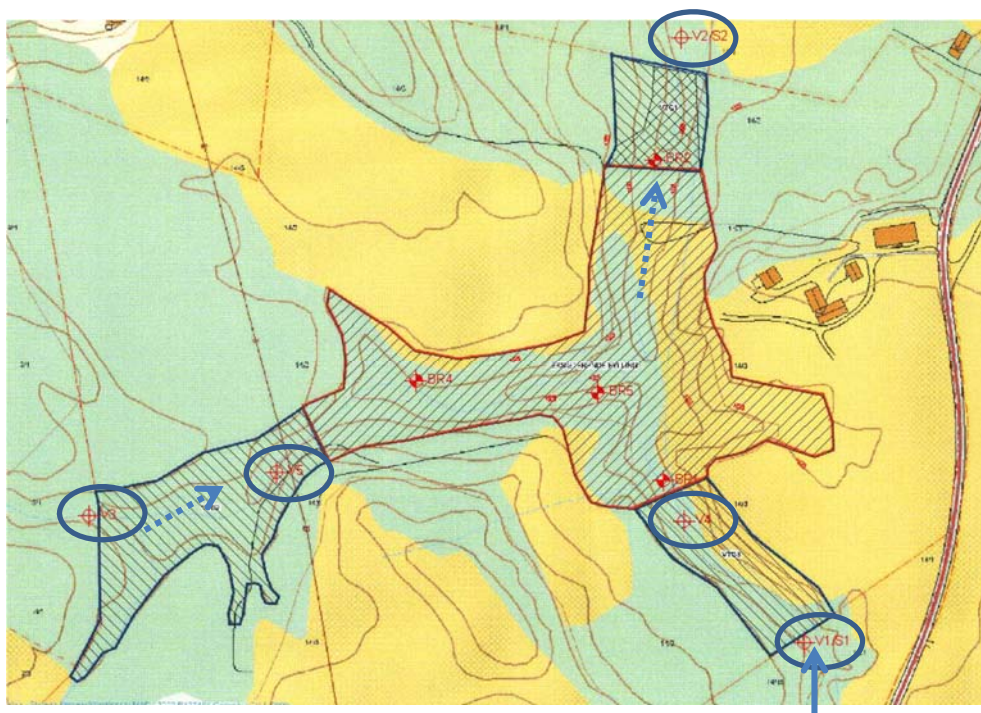
Figur 2. Oversiktskart over deponiområdet, med prøvestasjoner for overvåking av den fysisk-kjemiske vannkvaliteten (Kilde; Multiconsult 2014).

Rockwool AS avdeling Trondheim har siden 1996 hatt et industrideponi hvor det er deponert produksjonsavfall fra virksomheten. Deponiet ligger i Klæbu kommune ved Ulsetsanden (figur 2). Fylkesmannen i Sør-Trøndelag ga den 8. januar 2008 tillatelse til videreføring av deponiet i 10 nye år. For å følge med utviklingen i deponiet pågår det en overvåking av den fysisk-kjemiske vannkvaliteten i resipienten, som Multiconsult gjennomfører for bedriften og rapporteres årlig. I 2014 fikk bedriften pålegg om å supplere denne overvåkingen med bunndyrundersøkelser for å få et bilde av den økologiske vannkvaliteten.

Feltarbeidet ble gjennomført 22. oktober 2014 og stasjonene som var valgt ut er vist i figur 2. De to øverste er de samme som benyttes ved overvåkingen av den fysisk-kjemiske vannkvaliteten. I tabell 1 er kartreferanser for den enkelte stasjon oppgitt. Bunndyr-undersøkelser ble gjennomført på 3 stasjoner i Sandebekken (Figur 3).

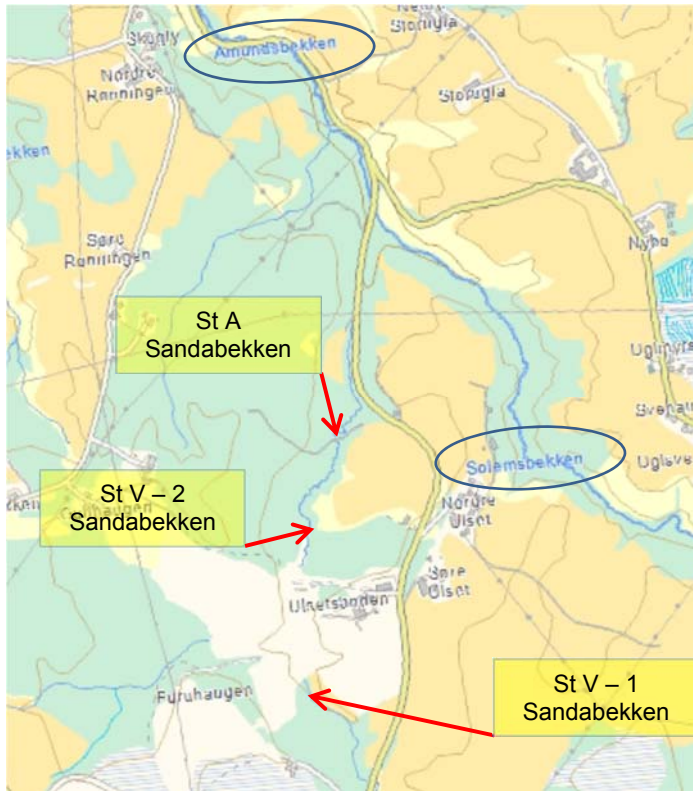
Figur 3. Kartutsnitt av området som ble undersøkt med stasjoner for biologisk prøvetaking.

Prøver fra bunndyrsamfunnenes sammensetning ble den 22. oktober i 2014 hentet inn fra tre stasjoner i Sandabekken. Lokaliseringen er vist i figur 3. Forholdene på stasjonene karakteriseres av et substrat bestående av finmateriale (leirslam og finsand som dominerende elementer), med enkelte sporadiske mindre områder med noe innslag av grus og grovere sand. Foto av prøvetakings-lokalitetene er vist i figurene 4, 5 og 6. Vannføringen på feltdagen ga brukbare forhold for prøvetaking og for innhenting av et representativt materiale fra bunndyrsamfunnene på lokalitetene.

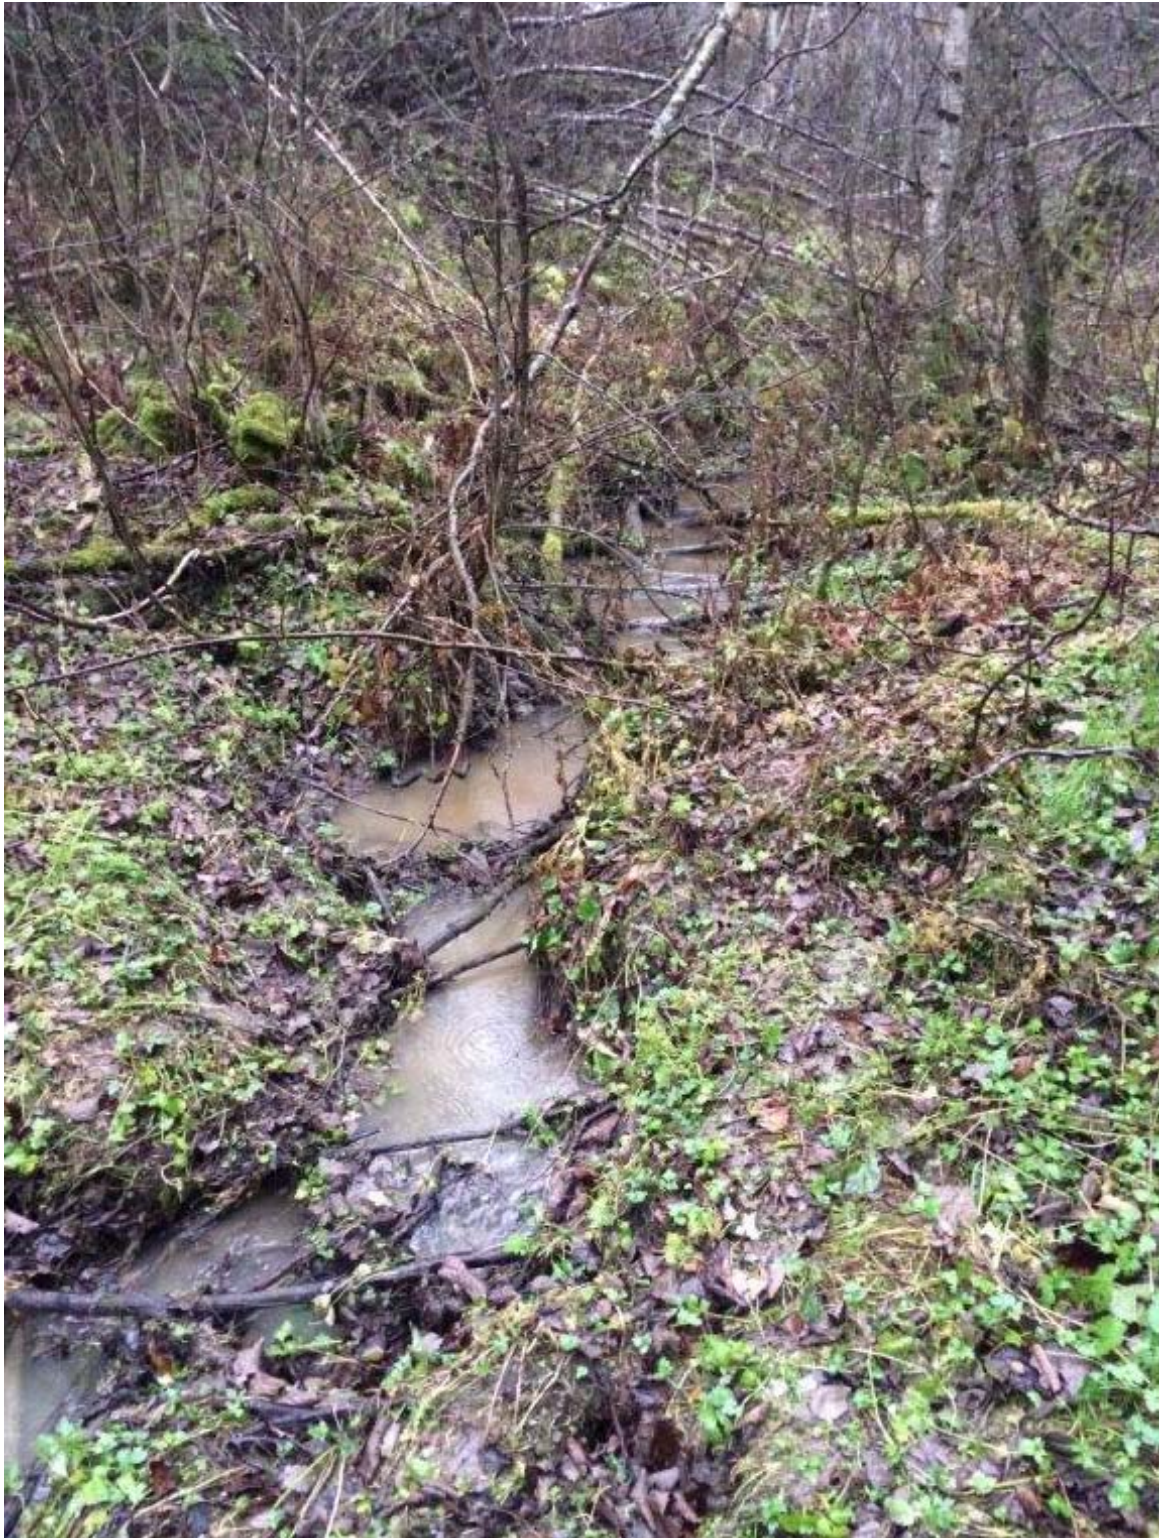
St. V-1 Sandebekken

Figur 4. Referansestasjonen V – 1 i øvre avsnitt av Sandebekken. *Foto: Silje M. Skogvold*

bunndyr som har en relativt liten variasjon. Dette avspeiler i denne sammenheng en vannkvalitet som først og fremst er preget av det som her er naturforholdene for området, nemlig ravine vassdrag i et landskap med mye leire (figur 4, 5 og 6). Dette gir spesielle miljøforhold som er preget av et ustabil substrat bestående av fin sand og leire, redusert sikt (høy turbiditet) og perioder med store endringer i vannføring noe som begrenser mangfoldet i bunnfaunaen.

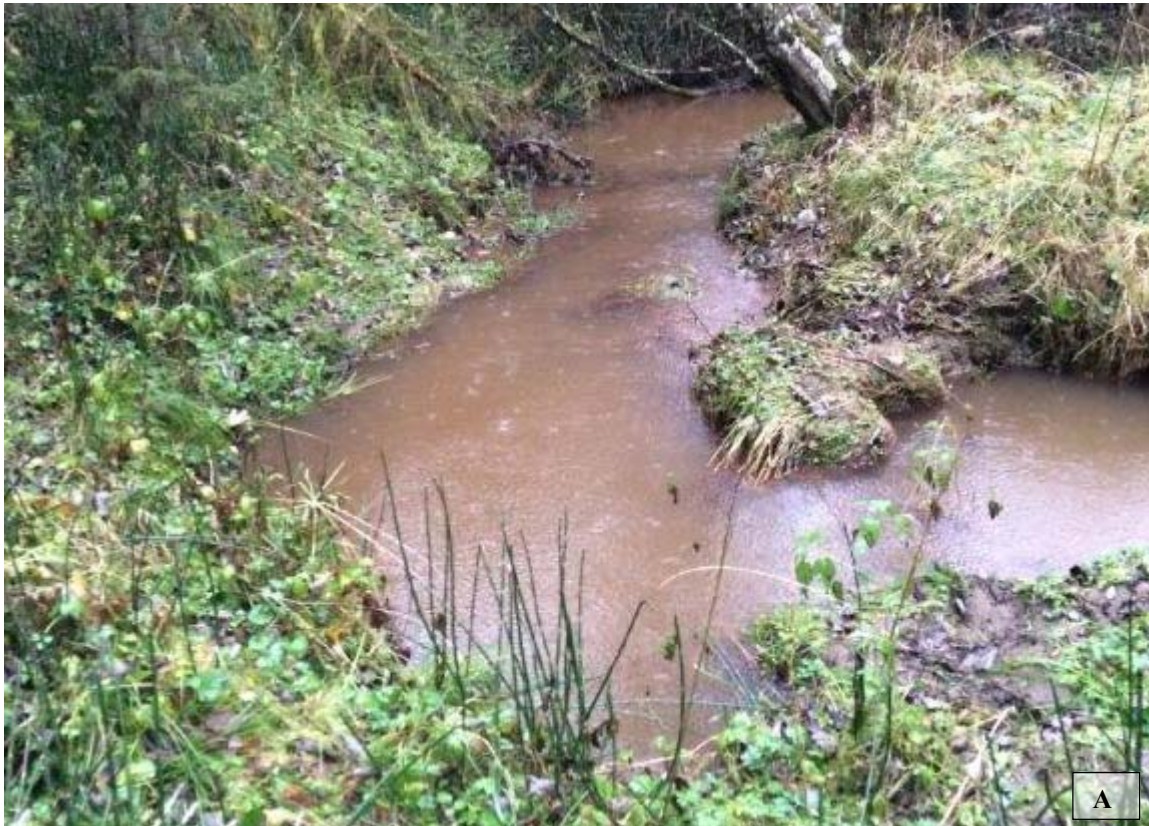
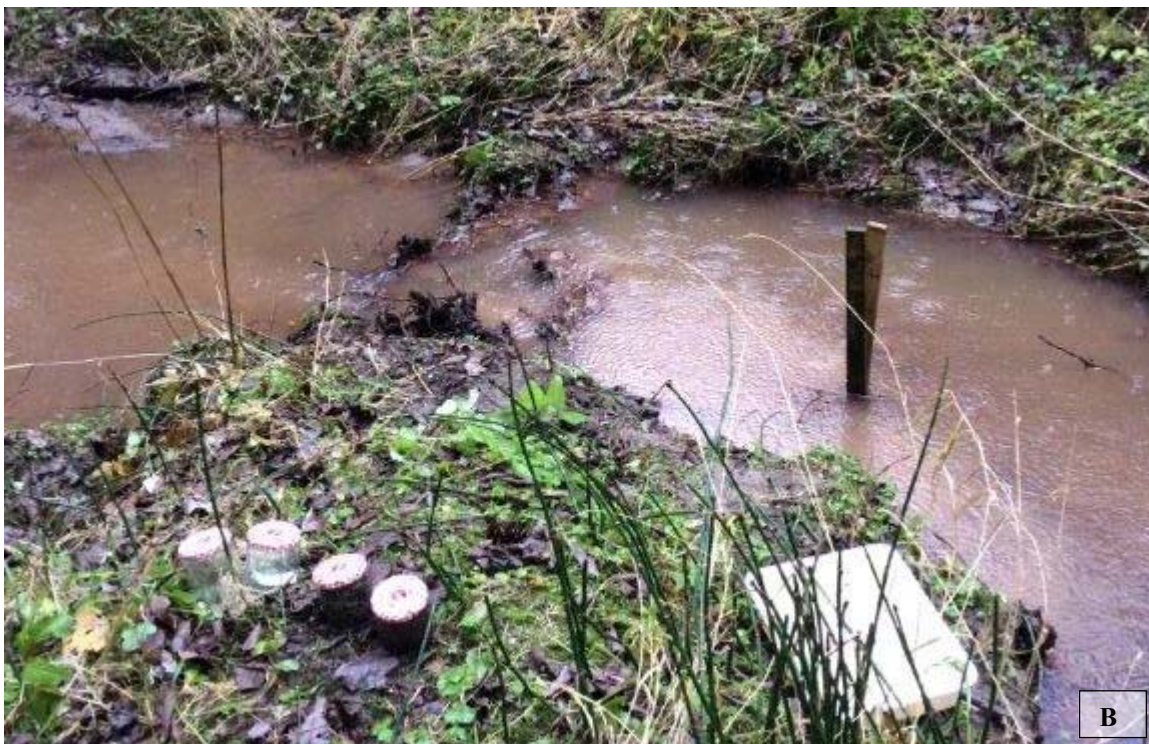
St. V-2 Sandebekken

Figur 5. Stasjonsområde V – 2. B ved Multiconsults vannmerke Foto: Silje M. Skogvold.

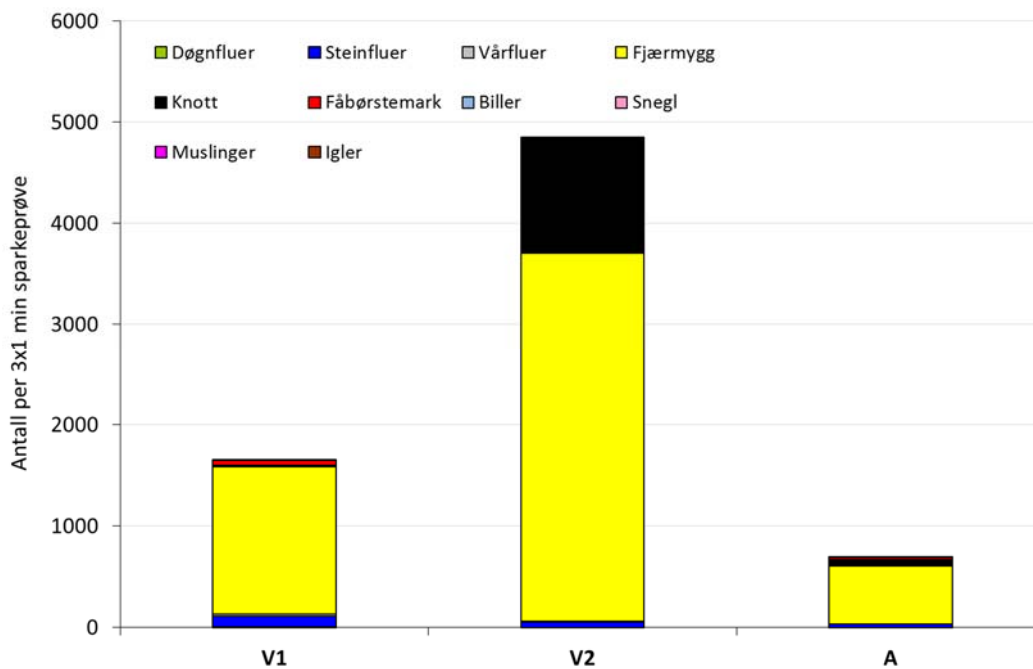
Resultatene fra bearbeidelsen av prøvene som ble hentet inn er sammenstilt i figur 7. I tabellen A 1 bak i vedlegget av rapporten er enkeltresultater vist. Dataene fra 2014 viste at vi her har et samfunn av

Resultatene viser at størst bunndyrtetthet ble registrert på stasjon V-2 i Sandabekken like nedstrøms utslippet av dreinsvann fra deponiet (figur 7). Grupper som var særlig tallrike på alle stasjonene var fjærmygg og knott på stasjon V-2. Knottlarver lever av å filtrere organiske partikler fra vannet og nyttiggjør seg dette i avløpsvannet. Lengre nede ser det ut til at denne gruppen påvirkes sterkere av slamtransporten og her har en langt mindre tetthet. Viktige dyregrupper som døgn-, stein- og vårfluer er svært fåtallige, likeså dyregruppen fábørstemark.

Dette nokså atypiske bekkesamfunnet av bunndyr er først og fremst et resultat av egenskaper ved selve denne vassdragstypen, og i mindre grad pga. påvirkning fra komponenter i avløpsvannet. Stasjon to skiller seg ut fra resten ved å ha en stor tetthet og som helt er dominert av 2 dyregrupper, men samtidig har denne stasjonen en noe lavere diversitet av viktige EPT arter/slekter enn referansestasjonen V-1. Dette kan indikere en effekt av dreinsvannet fra deponiet, men signalet tilbake fra bunnfaunaen viskes noe ut av naturforholdene. Samtidig skal det legges til at dette materialet representerer kun en enkelt prøve/observasjon, og at det er nødvendig med oppfølgende undersøkelser for å få et riktigere bilde av påvirkningen.

Figur 7. Bunndyr samfunnets sammensetning høsten 2014 i Sandebekken.

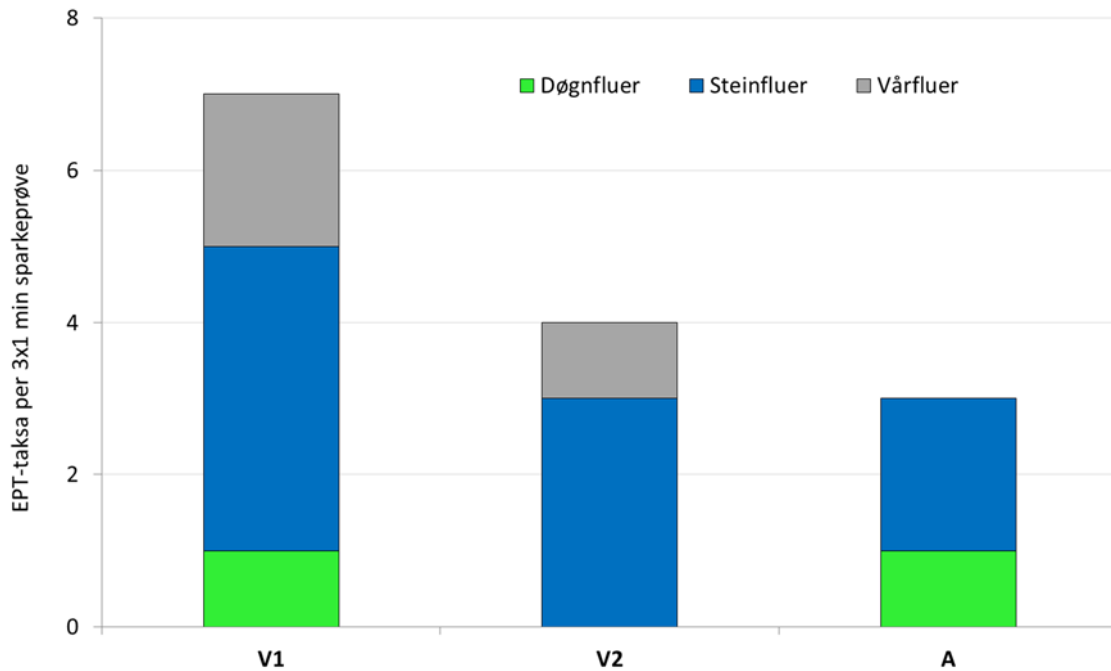
I figur 8 er det gitt en grafisk fremstilling av diversiteten i bunndyrgrupper som døgn-, stein- og vårfluer (EPT Taksa). Resultatet fra undersøkelsene i 2014 viser at få taksa er representert i dette materialet, størst variasjon fant vi på referansestasjonen V-1 med 7 taksa. Denne reduseres til 4 og 3 på stasjonene nedstrøms deponiet. Interessant er det å legge merke til at gruppen døgnfluer ikke var representert på stasjon V-2, mens vårfluer ikke ble registrert på stasjon A.

Figur 8. Antall EPT-taksa i Sandebekken oktober 2014.

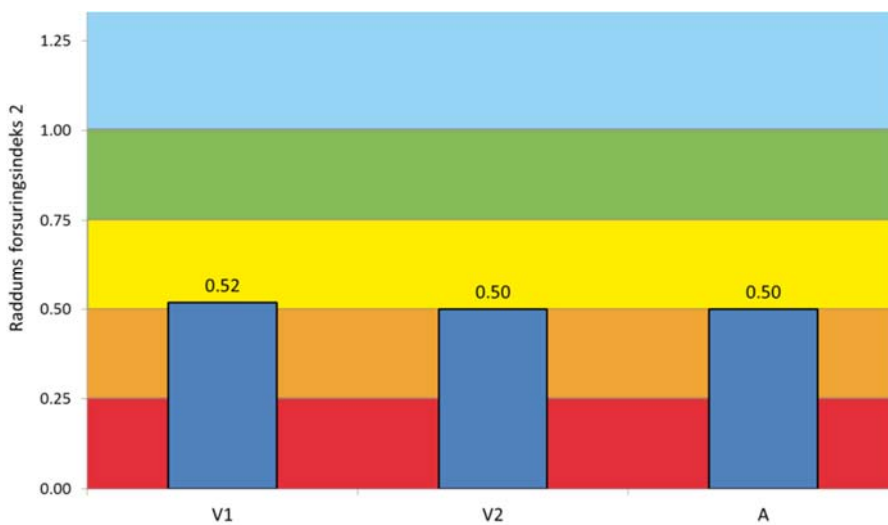
Døgnfluer er forsuringfølsomme og slekten *Baetis* spesielt. Denne er til stede i materialet fra stasjon V-1, men ikke på stasjonen nedstrøms deponiet, hvor det er en sterk dominans av forsuringstolerante steinfluer. Resultatene kan indikere episoder med lav pH i avrenningsvannet fra deponiet. For å få et bilde av påvirkning knyttet til forsuring så er dataene vurdert ved hjelp av en forsuring-indeks som er utarbeidet for norske forhold (Raddum 2). Resultatet når en bruker dataene fra Sandabekken og denne indeksen er presentert i figur 9. Den klassifiserer miljøforholdene mht forsuring til å ligge i overgangsområdet mellom moderat og dårlig. Det skal her legges til at indeksen er utarbeidet for en annen type vassdrag der substratet er dominert av stein og grus, men her er substratet ikke godt nok bl. a. for gruppen døgnfluer, noe som gjør at indeksen brukt på data fra dette vassdraget har begrenset verdi.

Figur 9. Forsuringindeksen Raddum 2 brukt på materialet fra Sandabekken.

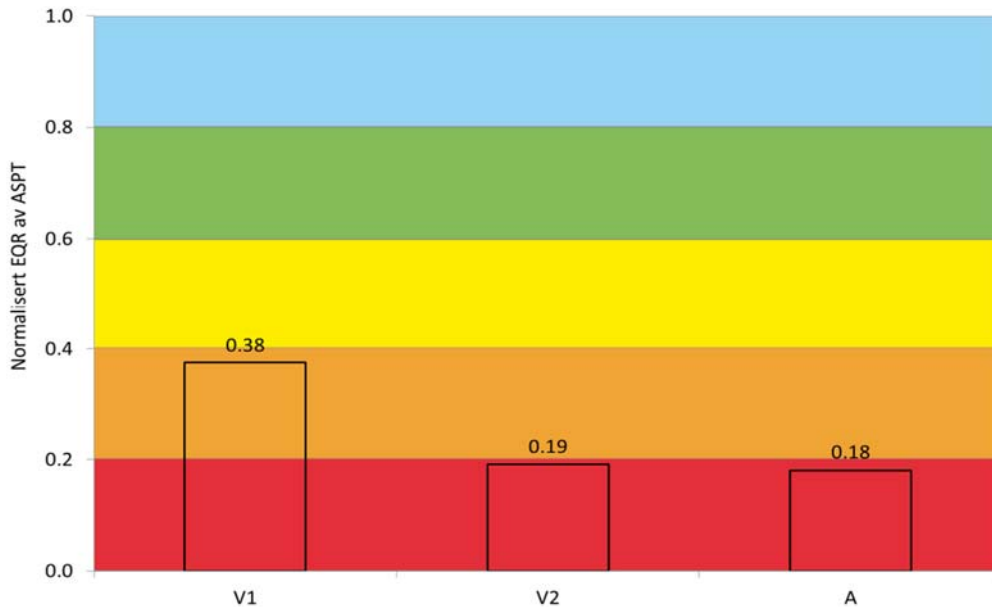
Når det gjelder belastning knyttet til organisk materiale og næringssalter så vil dette i en slik bekk føre til at taksa som gir lave scores for ASPT begunstiges noe, mens de gruppene som gir en høy skår f.eks. steinfluer reduseres. Dette gjør at den tilstanden som indeksene ASPT og EQR gir under slike forhold ofte blir noe lav for stasjoner som har en slik vannkvalitet (figur 10). Verdiene gir en vannkvalitet som klassifiserer vassdragsavsnittene som ble undersøkt til en miljøtilstand som ligger i klassen dårlig på V-1, men nær grensen til moderat, mens begge stasjonene nedstrøms deponiet får svært dårlig miljøtilstand, nær grensen til dårlig. Forskjellene indikerer trolig en effekt fra avrenningsvannet fra deponiet.

Figur 10. Økologisk tilstand i Sandebekken vist ved normaliserte EQR verdier for ASPT.

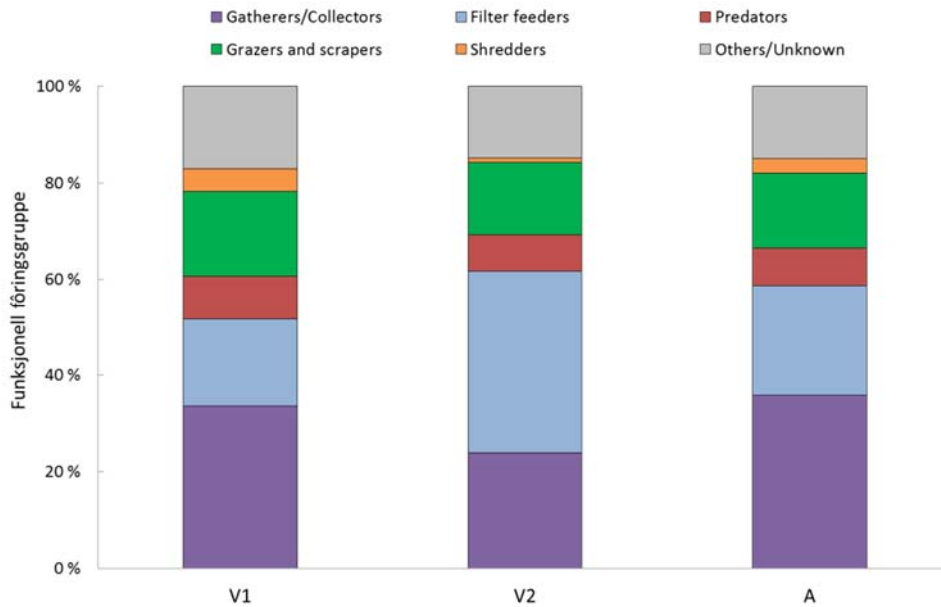
Figur 11. Sandabekken oktober 2014. Fordeling mellom de ulike funksjonelle gruppene i bunndyrsamfunnet.

I figur 11 er det vist hvordan strukturen i bunndyrsamfunnet er satt sammen med hensyn på næringsopptak. Resultatene viser at det er relativt små forskjeller mellom stasjonene. Den dyregruppen som lever av å filtrere partikulært organisk materiale fra vannet har en noe større dominans på stasjon V-2 like nedstrøms deponiet sammenlignet med stasjonen oppstrøms (St. V-1) og stasjonen lengre nede i Sandabekken (St. A). Tilsvarende har dyregruppen som lever av organisk materiale i substratet lavere dominans på stasjonen V-2 like nedstrøms deponiet, mens bunndyrsamfunnet ellers mht funksjonelle grupper har en struktur som er nokså lik.
