BACHELOROPPGAVE

Tilstandsvurdering av utvalgte skredvoller langs vegnettet i Indre Sogn, Midtre Sogn og Indre Sunnfjord

**Conditions of selected deflecting and catching dams along the roads in
Indre Sogn, Midtre Sogn and Indre Sunnfjord**

Juni 2014

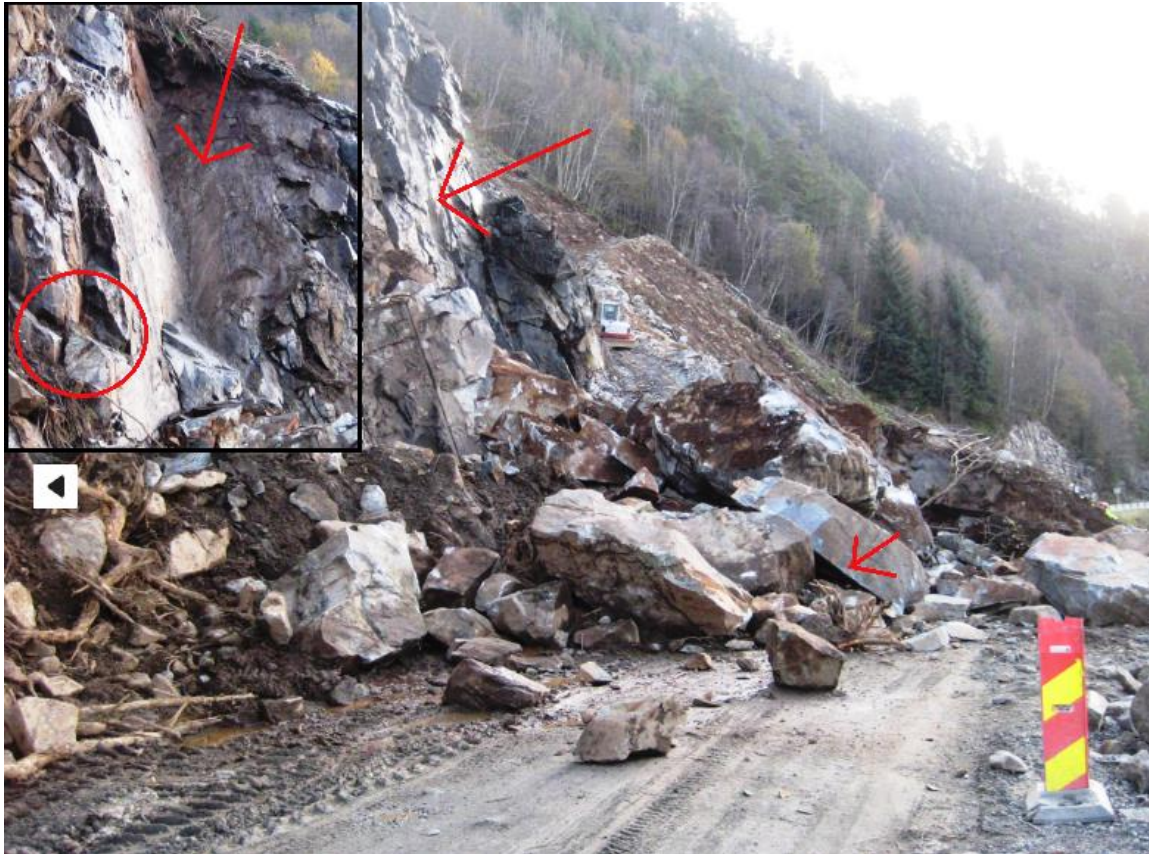
Figur 6: Fotoet viser oss 3 ulike sprekkeseett som favoriserer utglidning. Pilene viser to ulike sprekkeseett, og ringen ett. Modifisert foto fra (Statens vegvesen, 2014).

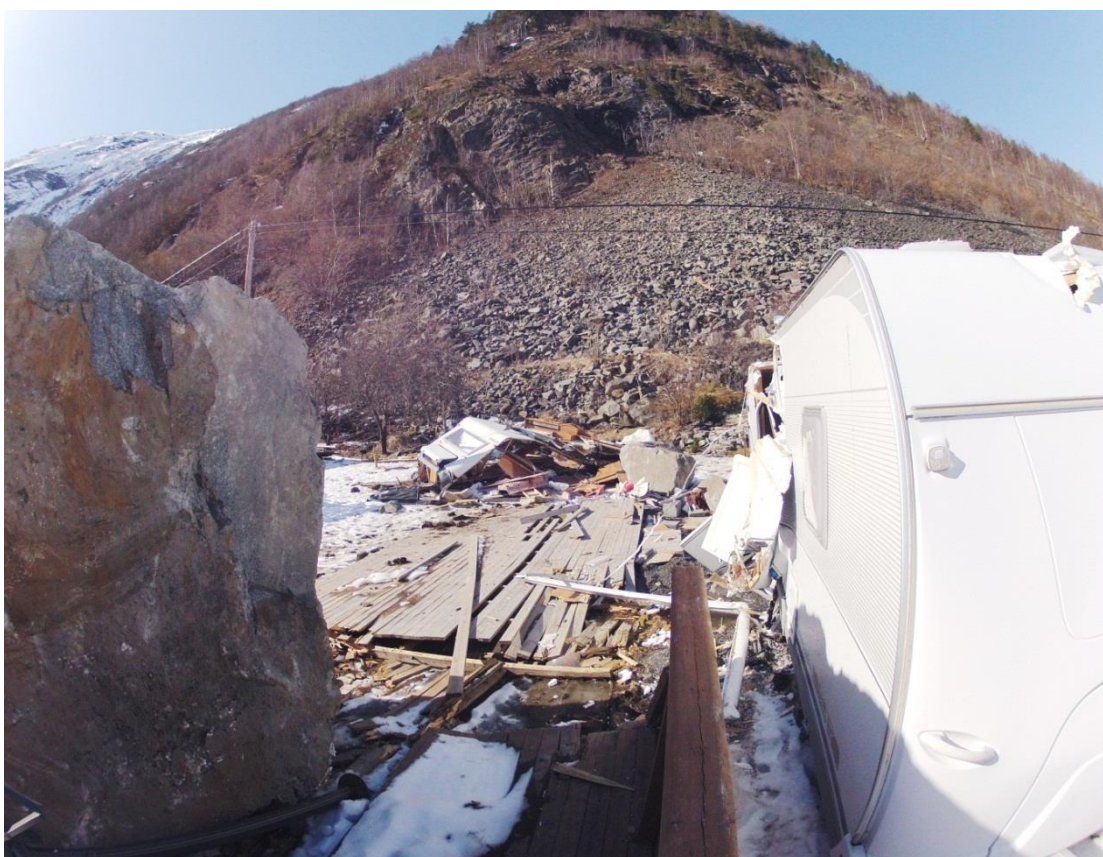
Figur 9: Steinsprang, Tafjord Camping april 2013. Minst ti campingvogner ble skadet. (Foto: Simon Løvås)

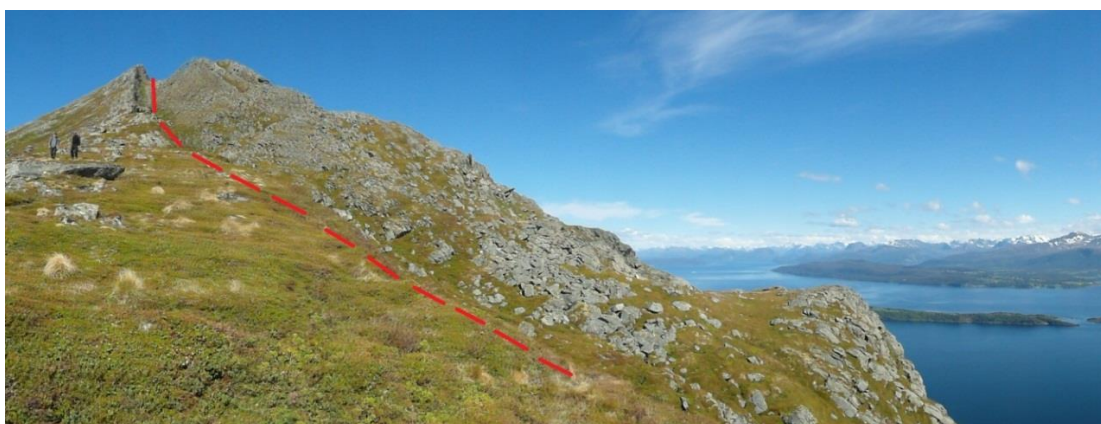
Figur 10: Oppstadhornet er et stort ustabil fjellparti som kan føre til fjellskred og påfølgende tsunami. Utglidning følger flere store glideplan. Et av disse er markert i rødt. (Foto: Simon Løvås)

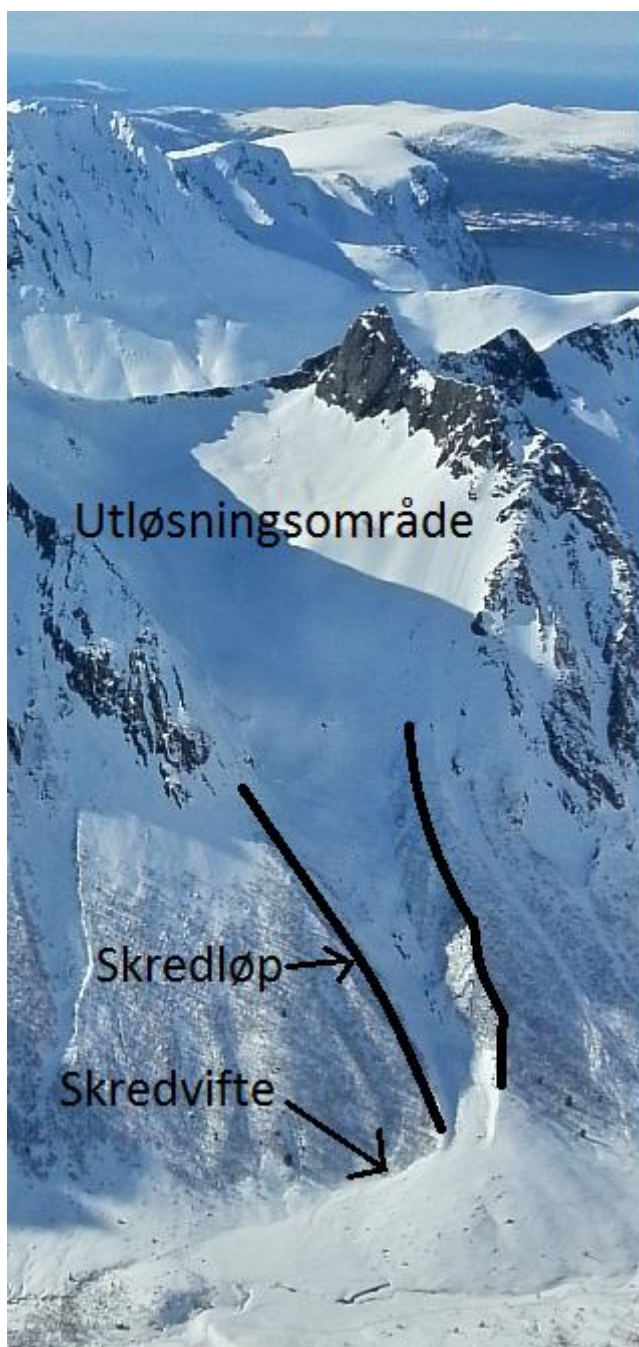
Figur 11: Snøskredbane. Romedalen, Ørsta (Foto: Gaute B. Øyehaug).

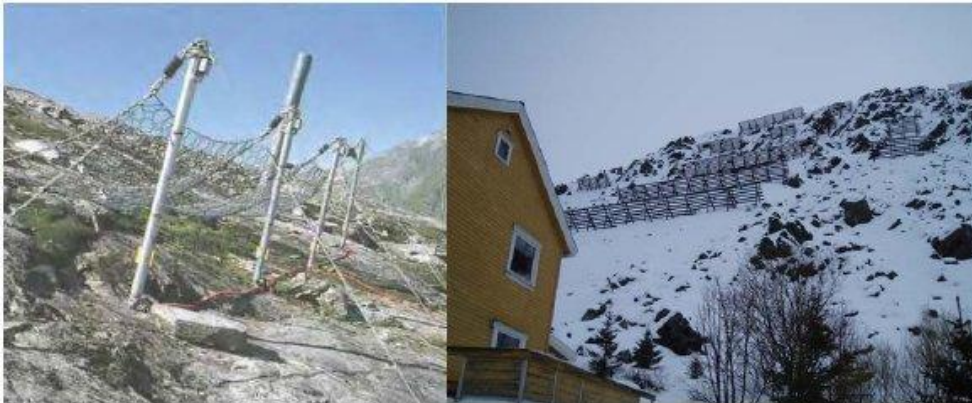
Figur 15: Øverst: En prinsippskisse av støtteforbygning. Skissen viser at helning fra toppen av nederste forbygning til foten av den over skal være ca. 30°. Nederst: Til venstre vises en nettingkonstruksjon, til høyre en forbygning av stål. (Norem, 2011).

Støtteforbygging fungerer som forankring av snødekket i løsneområder (Håland, 2012). Hele løsneområdet som er utsatt for skred må sikres. Ofte settes forbygningene i rader, og vanlig avstand mellom hver rad er gjerne 15-25 meter, avhengig terrenghelling, snøhøyde og terrengets ruhet. Forbygningene skal fange opp kreftene fra snøsig, og snødekkets glidning langs bakken.

Dagens forbygninger blir vanligvis konstruert av grovmasket wirenett, med et finmasket innernett. Massiv stålforbygging er mindre økonomisk gunstig, og er derfor mindre brukt. For at støtteforbygninger skal være økonomisk forsvarlig i forhold til konsekvens uten forbygninger, må løsneområdet i fjellsiden ha kort utstrekning i hellingsretningen. Det vil si opptil 2-4 parallelle rader med støtteforbygninger. Den mest gunstige plasseringen av støtteforbygninger er i fjellsider med bratte svaberg, der det ellers ville vært hyppig skredaktivitet (Håland, 2012).

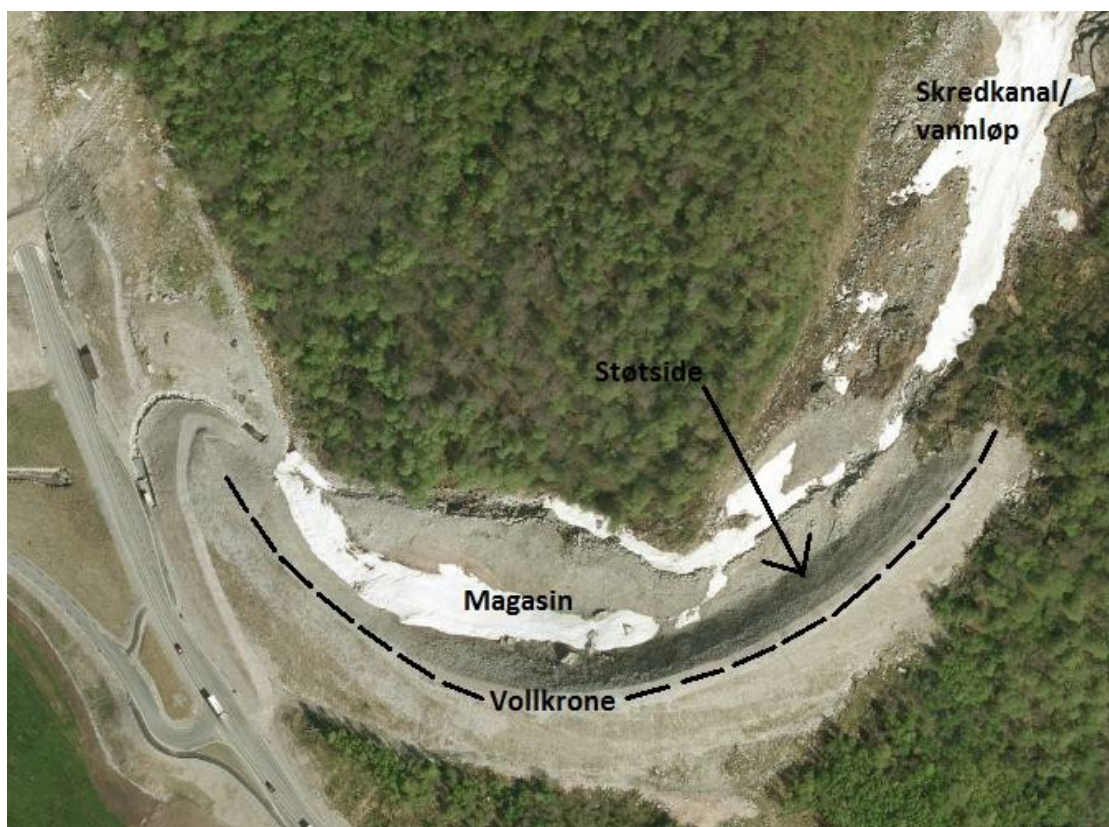
Figur 17: Viser de viktigste terminologiene til en skredvoll (kombivoll). Ortofoto av Lundevollen (Kartverket).

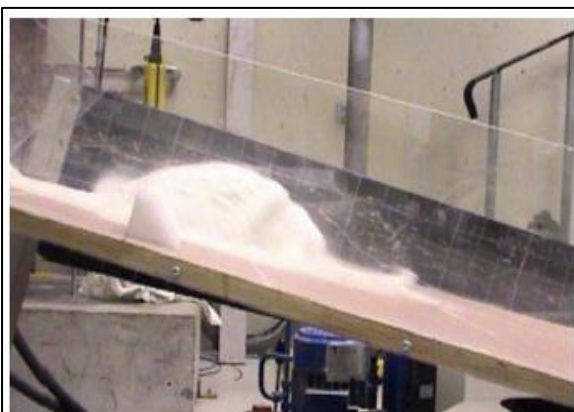
Figur 7.18 Massen som kastes over 90° rett voll normalt på strømningsretning.

En fangvoll har som hensikt å fange og stoppe skred (Bjordal et al., 2011). Et annet mye brukt navn er derfor stoppvoll. Vollen bygges på tvers av skredbanen. En fangvoll vil redusere energien til skredet mest effektivt når støtsiden er brattest mulig og det oppnås når denne bygges av tørrmur. Ved sammenstøt med et snøskred vil skredmassene i størst grad bli kastet vertikalt oppover, og i mindre grad horisontalt bortover og over vollen (Brateng, 2005). Når støtsiden består av løsmasser (støtside ≤ 40 grader) vil skredmassene beholde mye av den horisontale hastigheten og bevege seg ytterligere opp støtsiden mot vollkronen og i verste fall over, se figur 19.

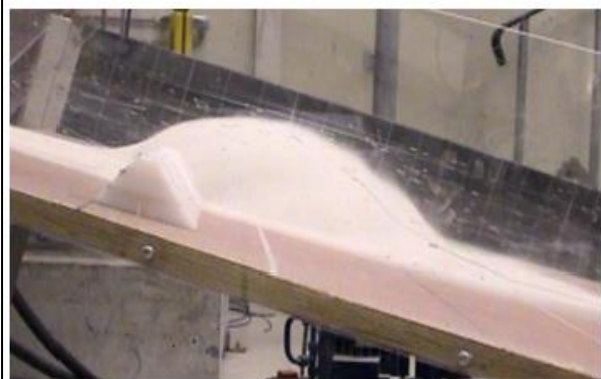
Figur 7.19 Massen som kastes over 60° rett voll normalt på strømningsretning. Kastelengden er noe lengre enn ved bruk av 90° voll.

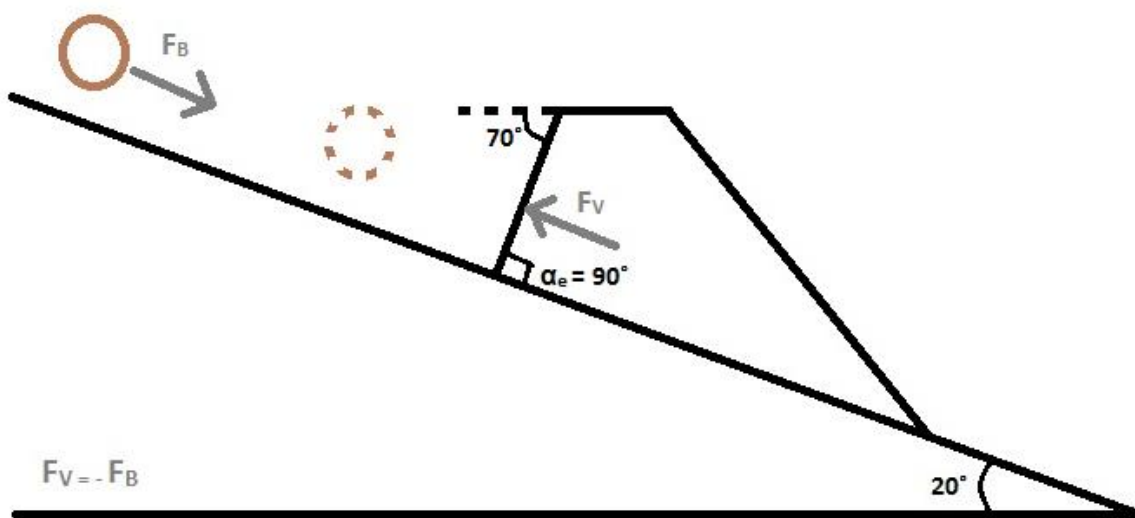
Figur 20: Viser sammenheng mellom målt vinkel og effektiv vinkel. For denne fangvullen er målt vinkel til støtsiden 70°, helningen til terrenget er 20°. Det gir en effektiv vinkel på 90° til støtsiden.

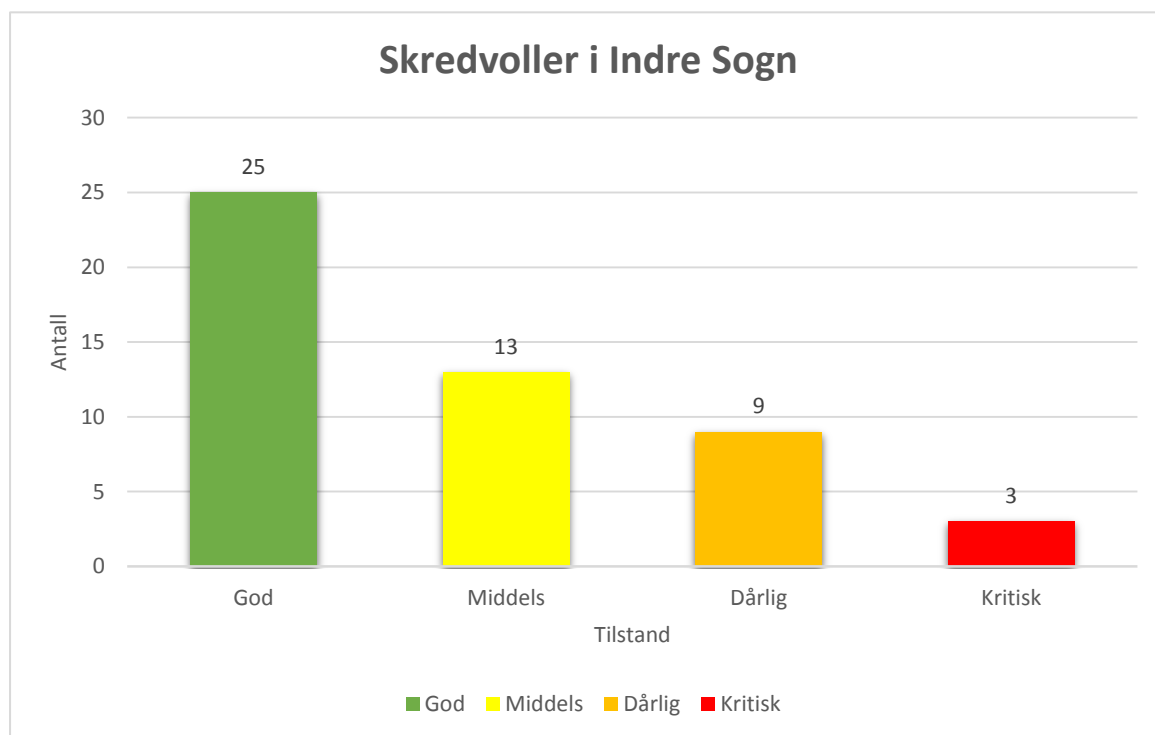
Figur 26: Stolpediagram som viser tilstanden til de undersøkte skredvollene i Indre Sogn

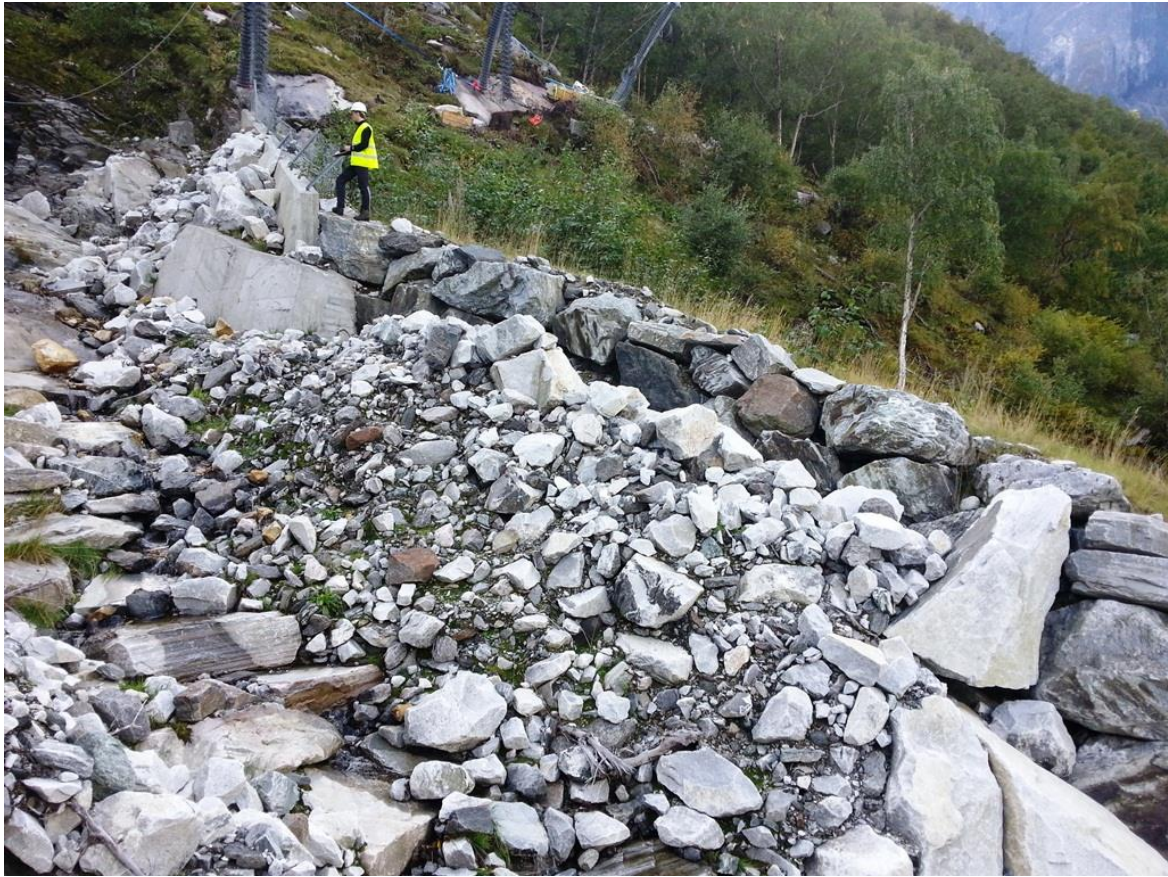
Figur 27: Arvenesvollen i Øvre Årdal har oppfylt skredmagasin (foto: Feltnarbeid 2013.)

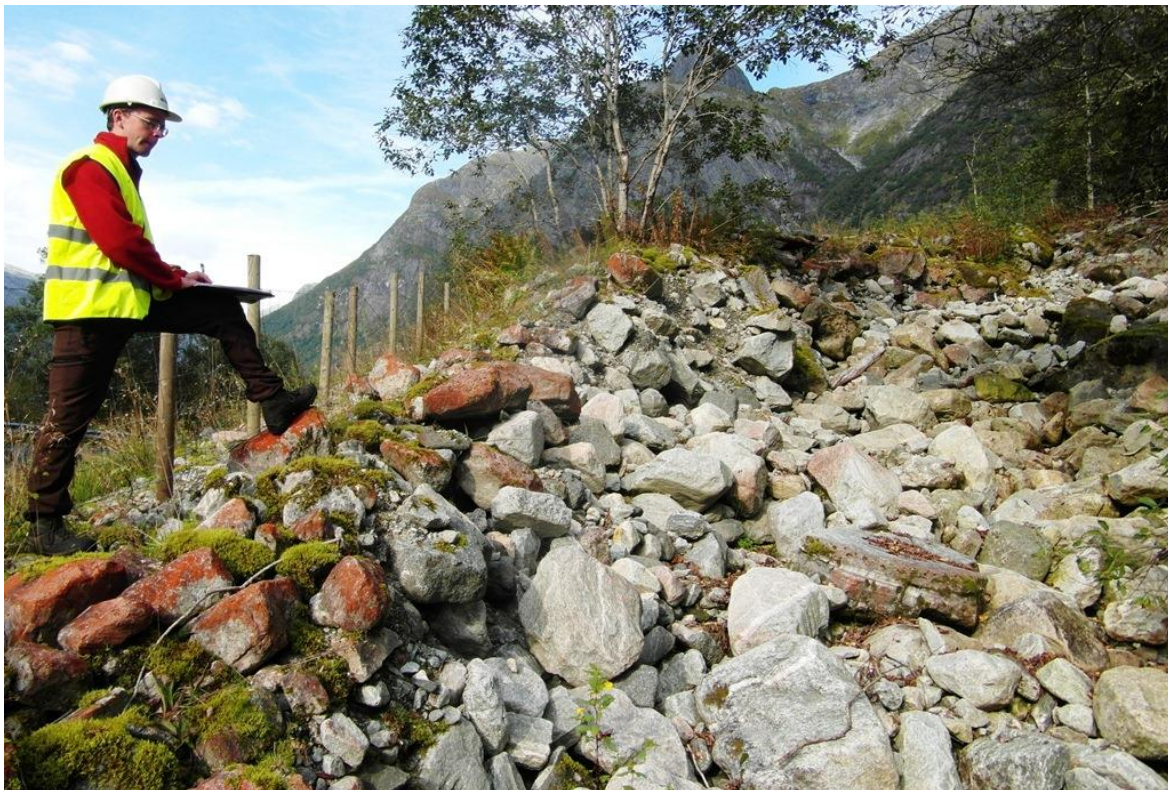
Figur 28: Melandsgjelavollen i Vettefjorddalen har erodert støttside på grunn av skred (foto: Feltnarbeid 2013).

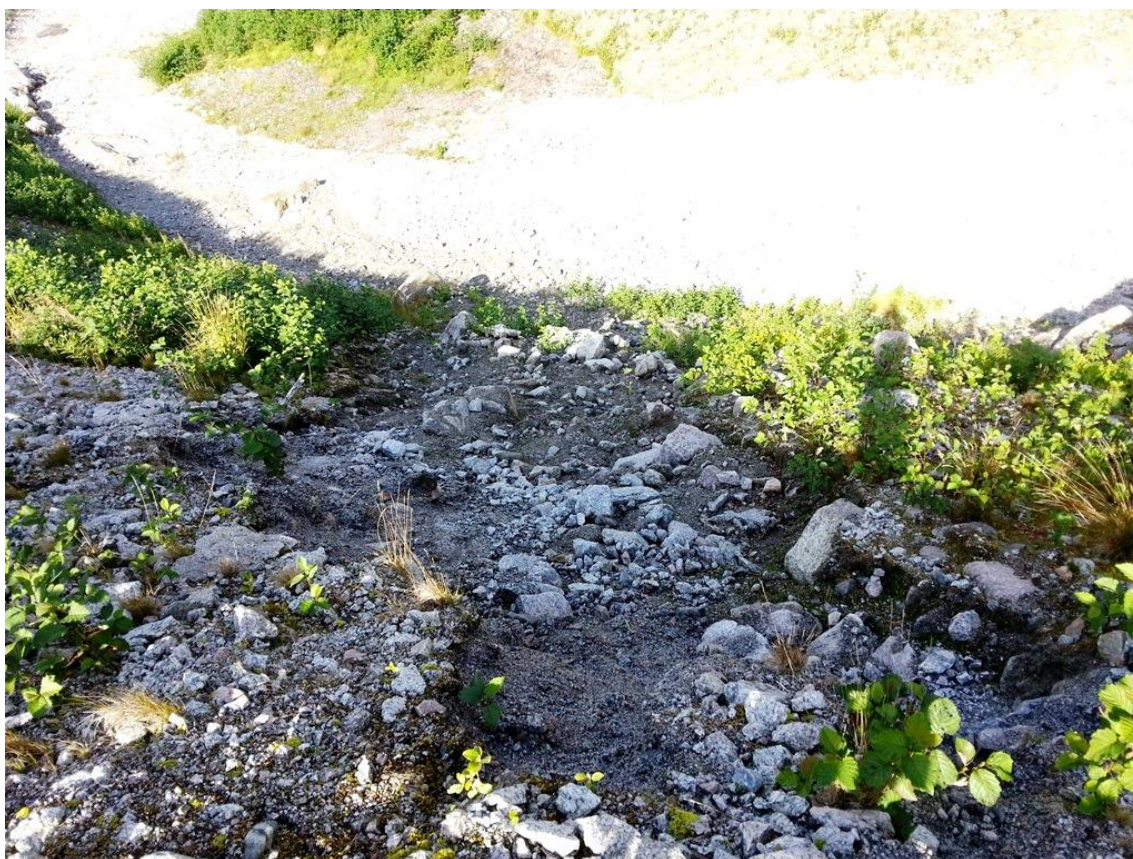
Figur 29: Utglidning av løsmassene i støtsiden til Lundevollen i Kjøsnesfjorden (foto: Feltarbeid 2013).

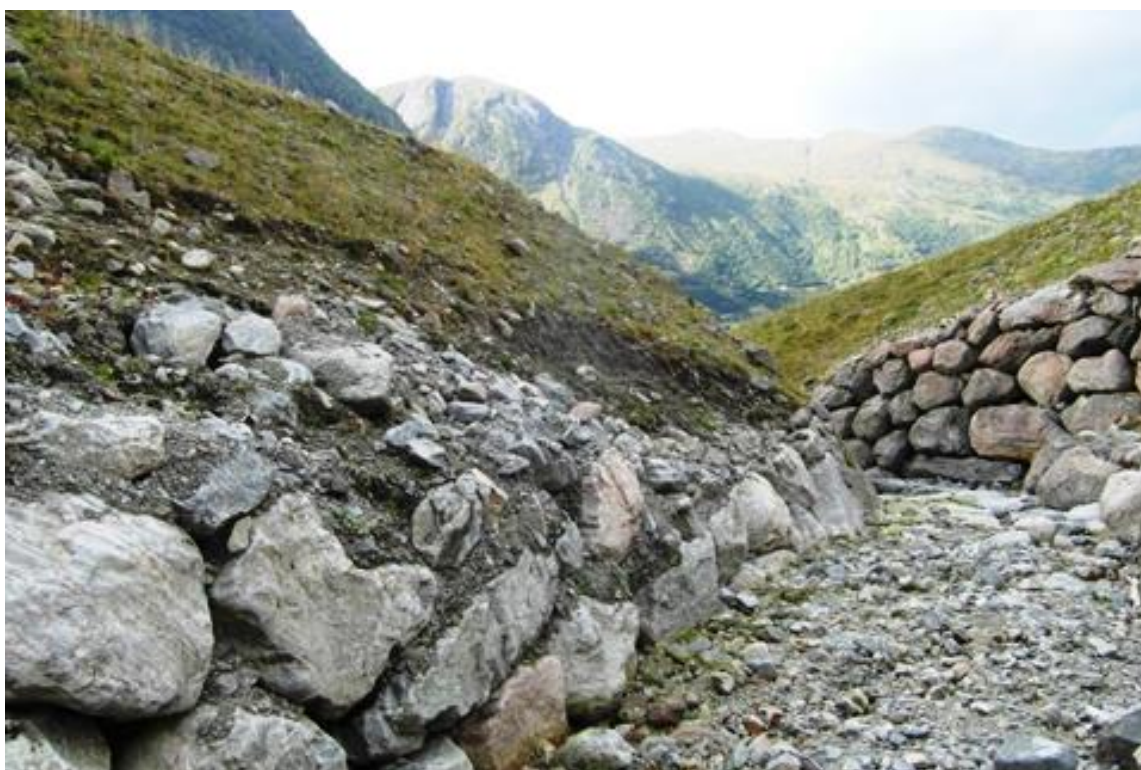
Figur 30: Tørrmuren er for lav, og skred har erodert direkte på løsmassene til Vikanevollen 3 i Kjøsnesfjorden (foto: Feltarbeid 2013).

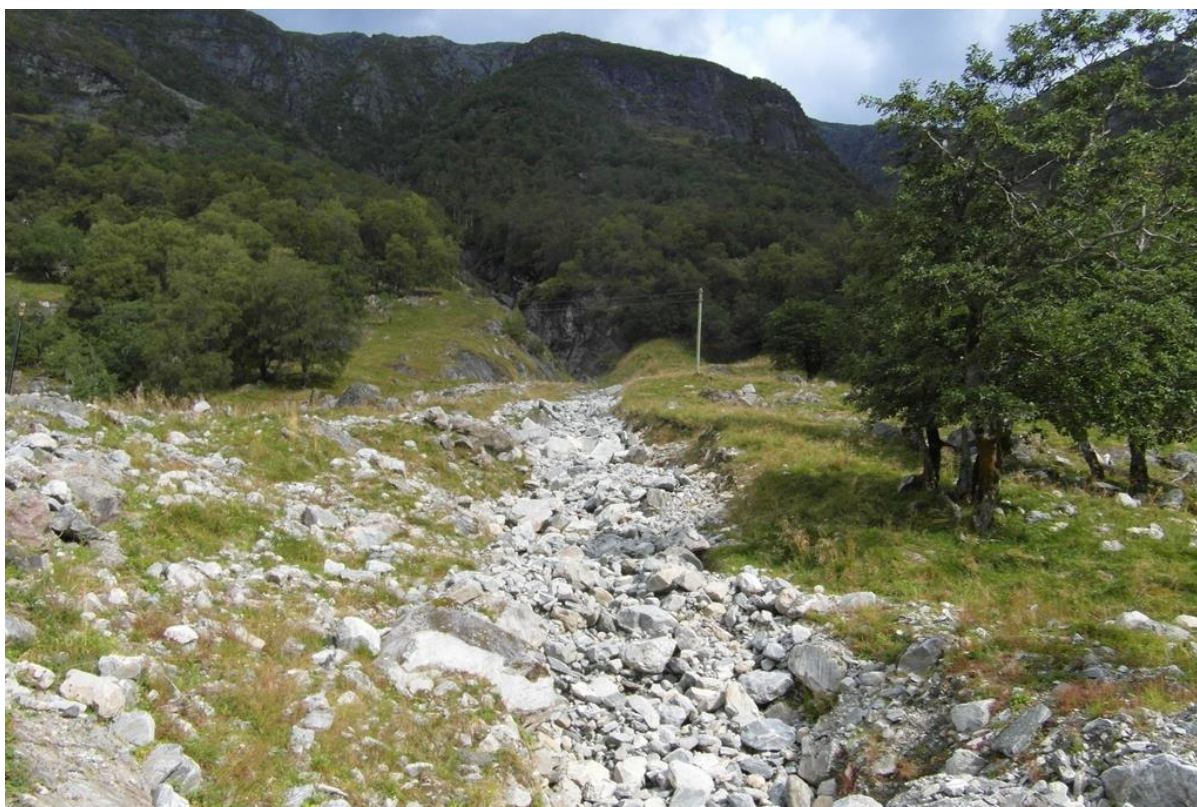
Figur 31: Svarthammarteigvollen i Kjøsnesfjorden har oppfylt skredkanal (foto: Feltarbeid 2013).

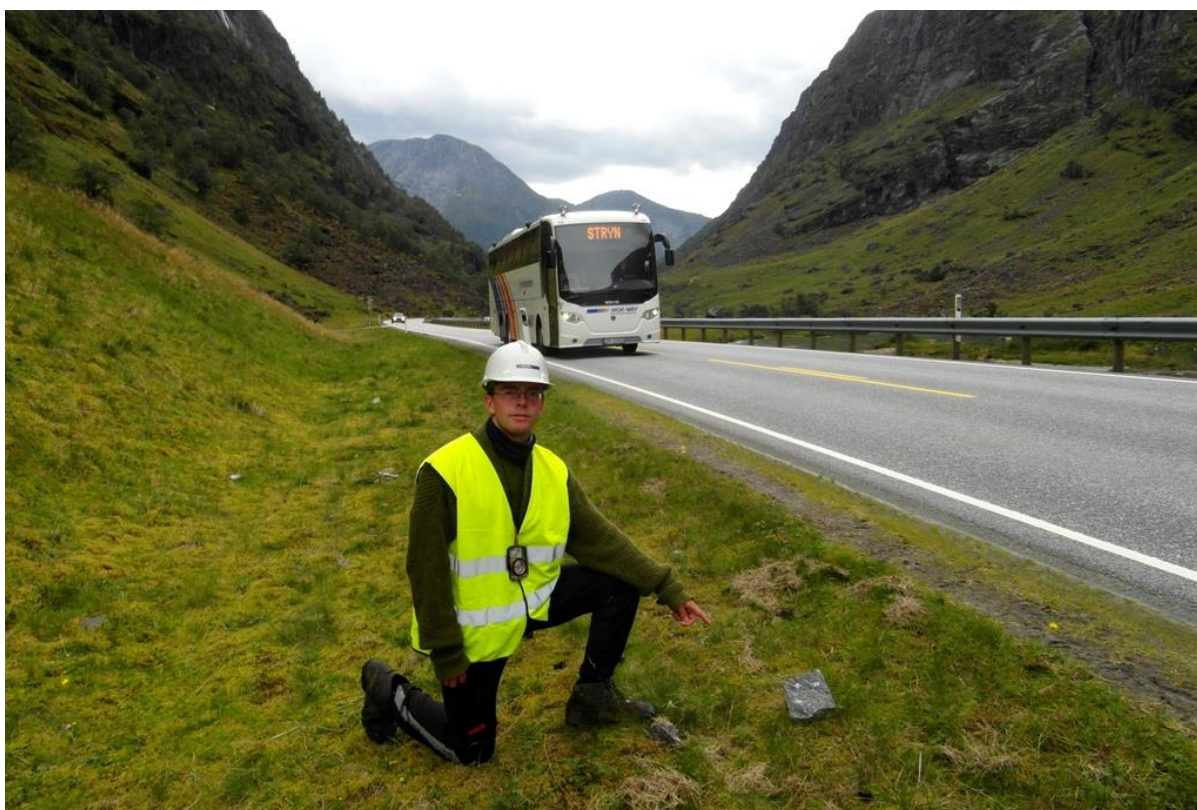
Figur 32: Våtedalsvollen 1 i Våtedalen er for lav. Mange steiner har gått over vollen og stoppet ved veggen, på veggen og på nedsiden av veggen (foto: Feltarbeid 2013).

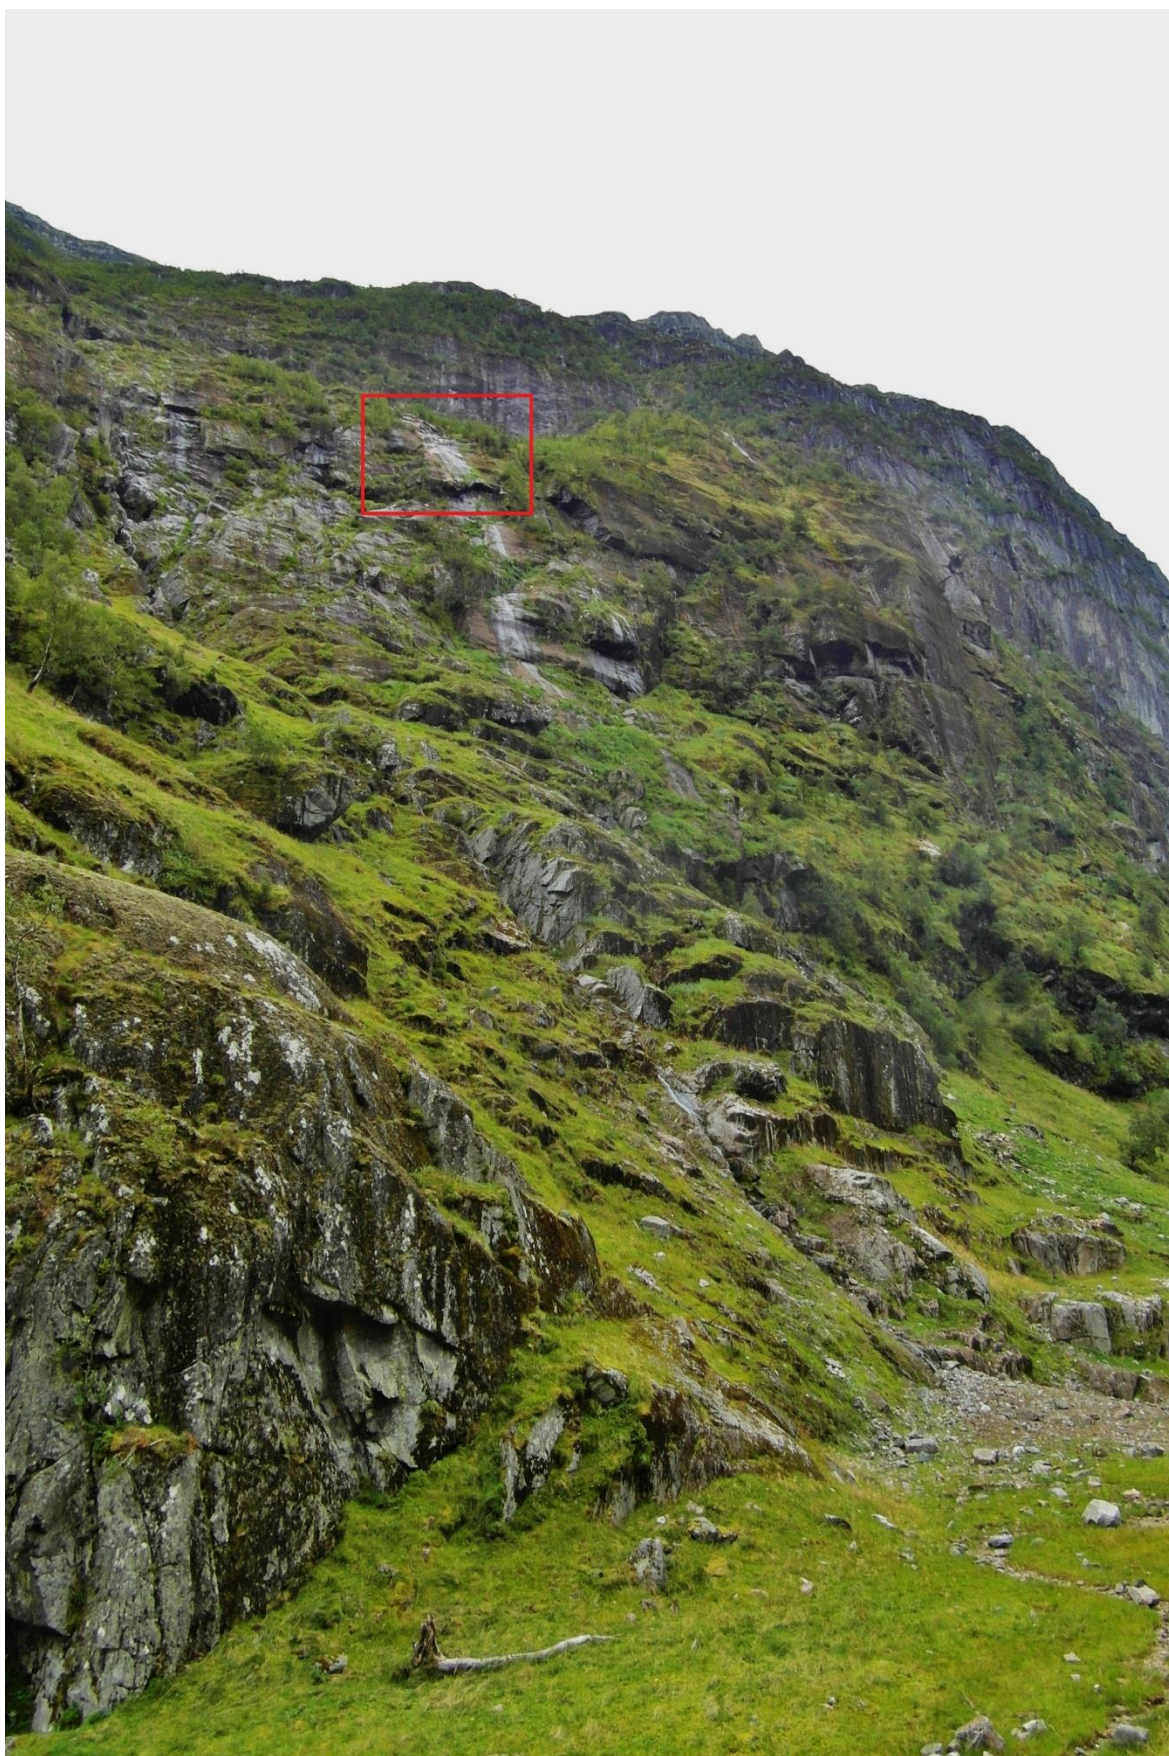
Figur 38: Fjellsiden over Våtedalsvollen 1. Rød firkant markerer et av de aktive utløsningspunktene, og er vist i figur 39 (foto: Feltarbeid 2013).

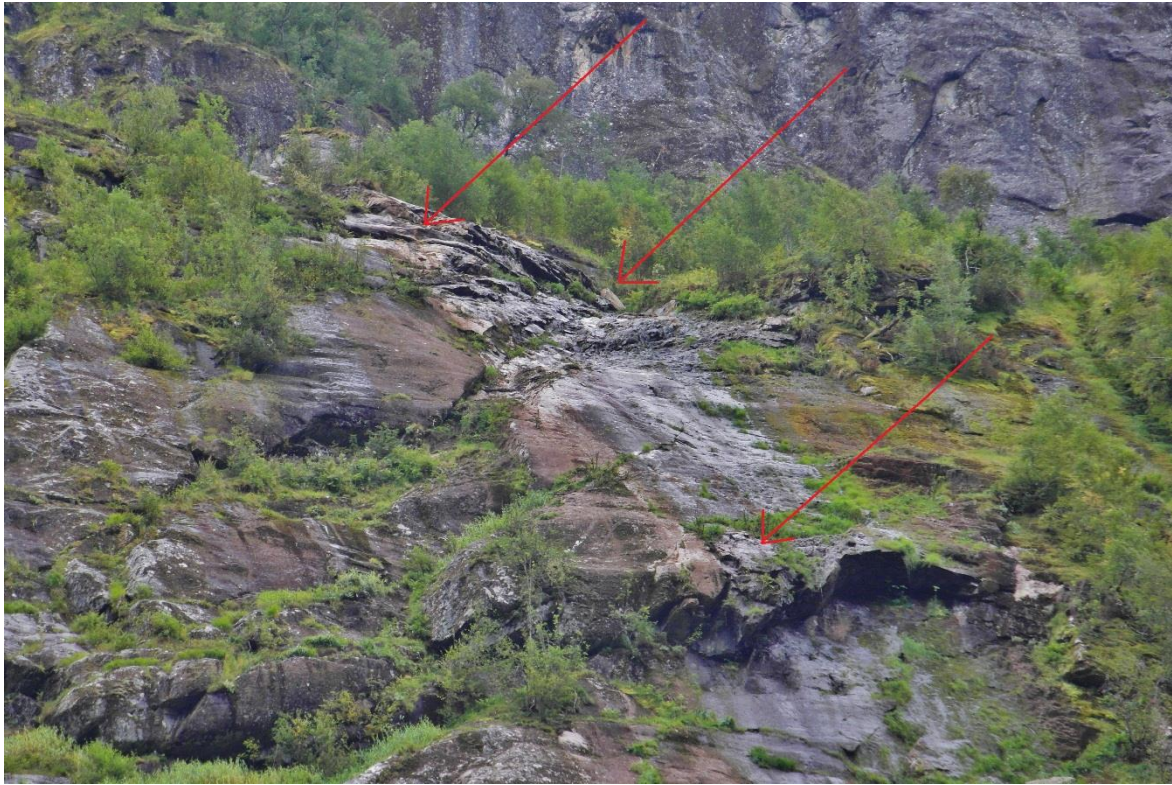
Figur 39: Aktive utløsningspunkt i utløsningsområdet i fjellsiden over Våtedalsvollen (foto: Feltarbeid 2013).

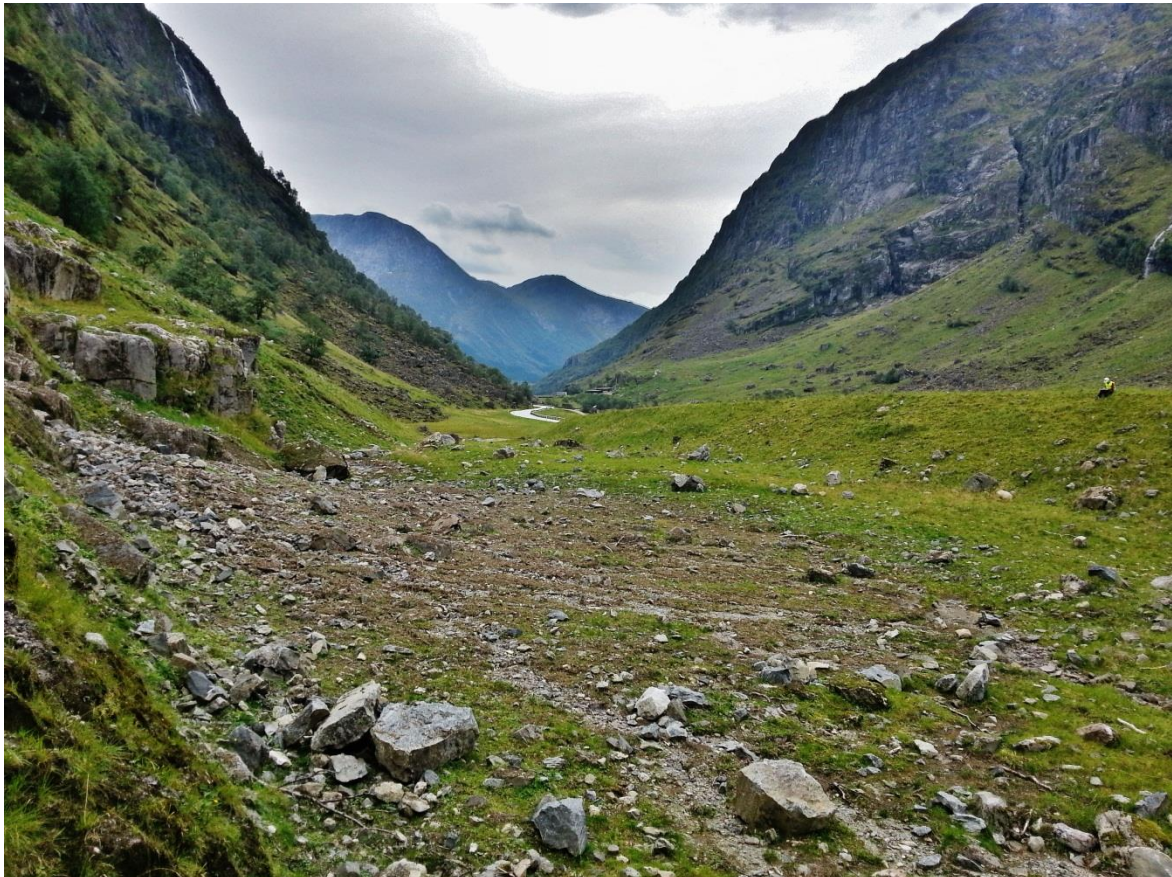
Figur 40: Skredmateriale i magasinet til Våtedalsvollen 1 (foto: Feltarbeid 2013).

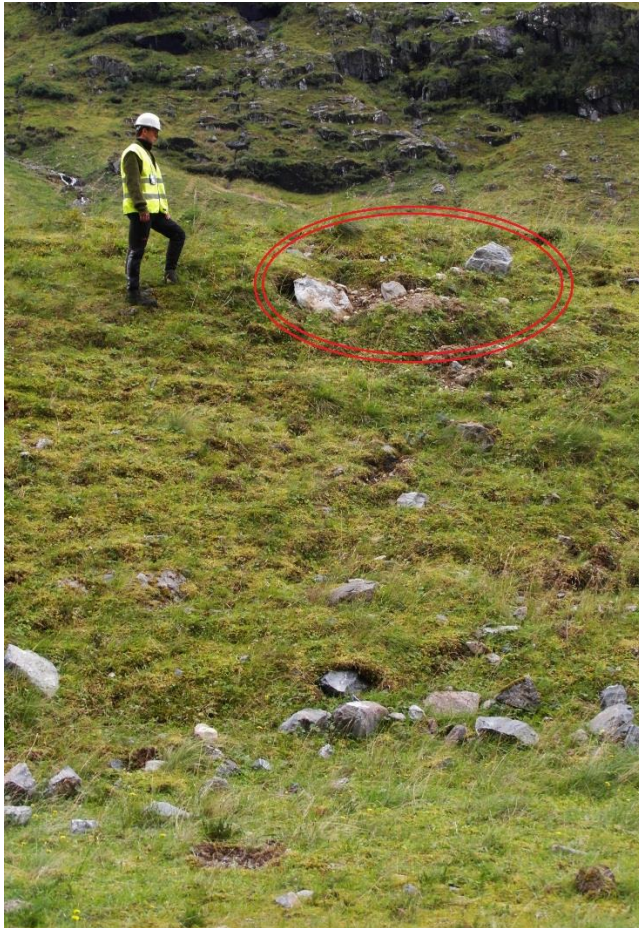
Figur 41: Blokker har sprettet og trengt inn høyt oppe i støtsiden til Våtedalsvollen 1 (foto: Feltarbeid 2013).

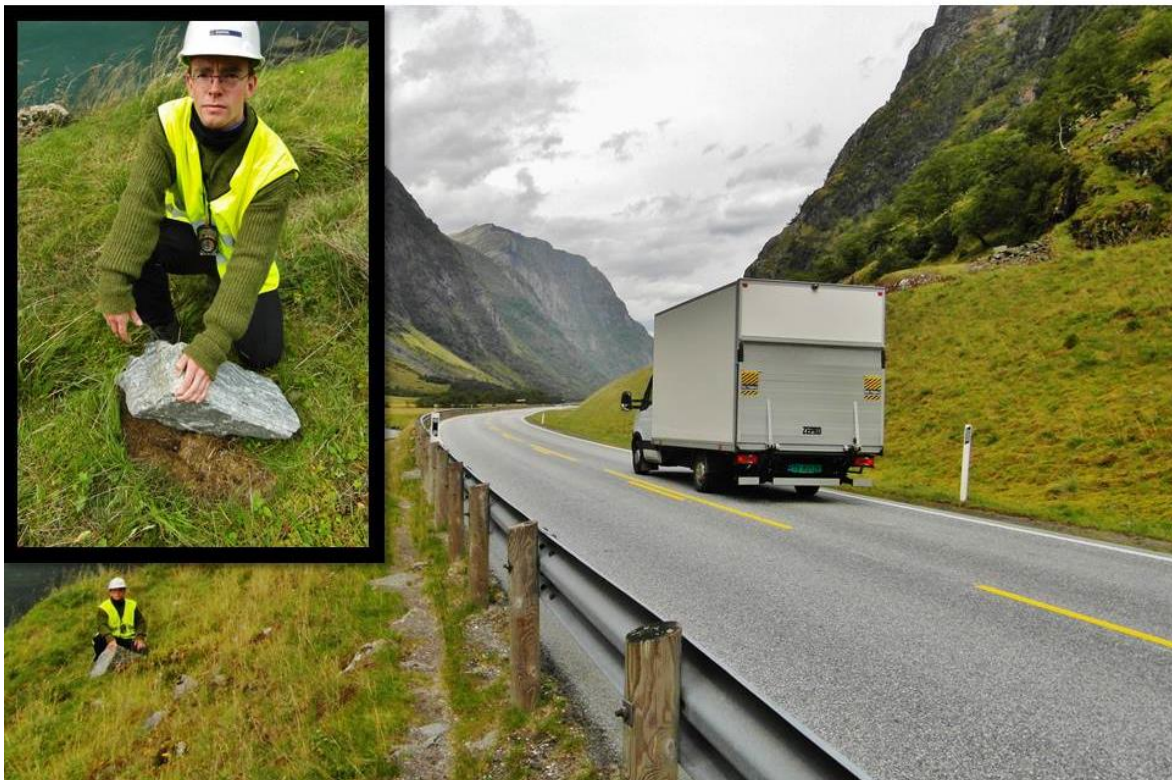
Figur 42: Stein som har beveget seg over både Våtedalsvollen 1 og E39 (foto: Feltarbeid 2013).

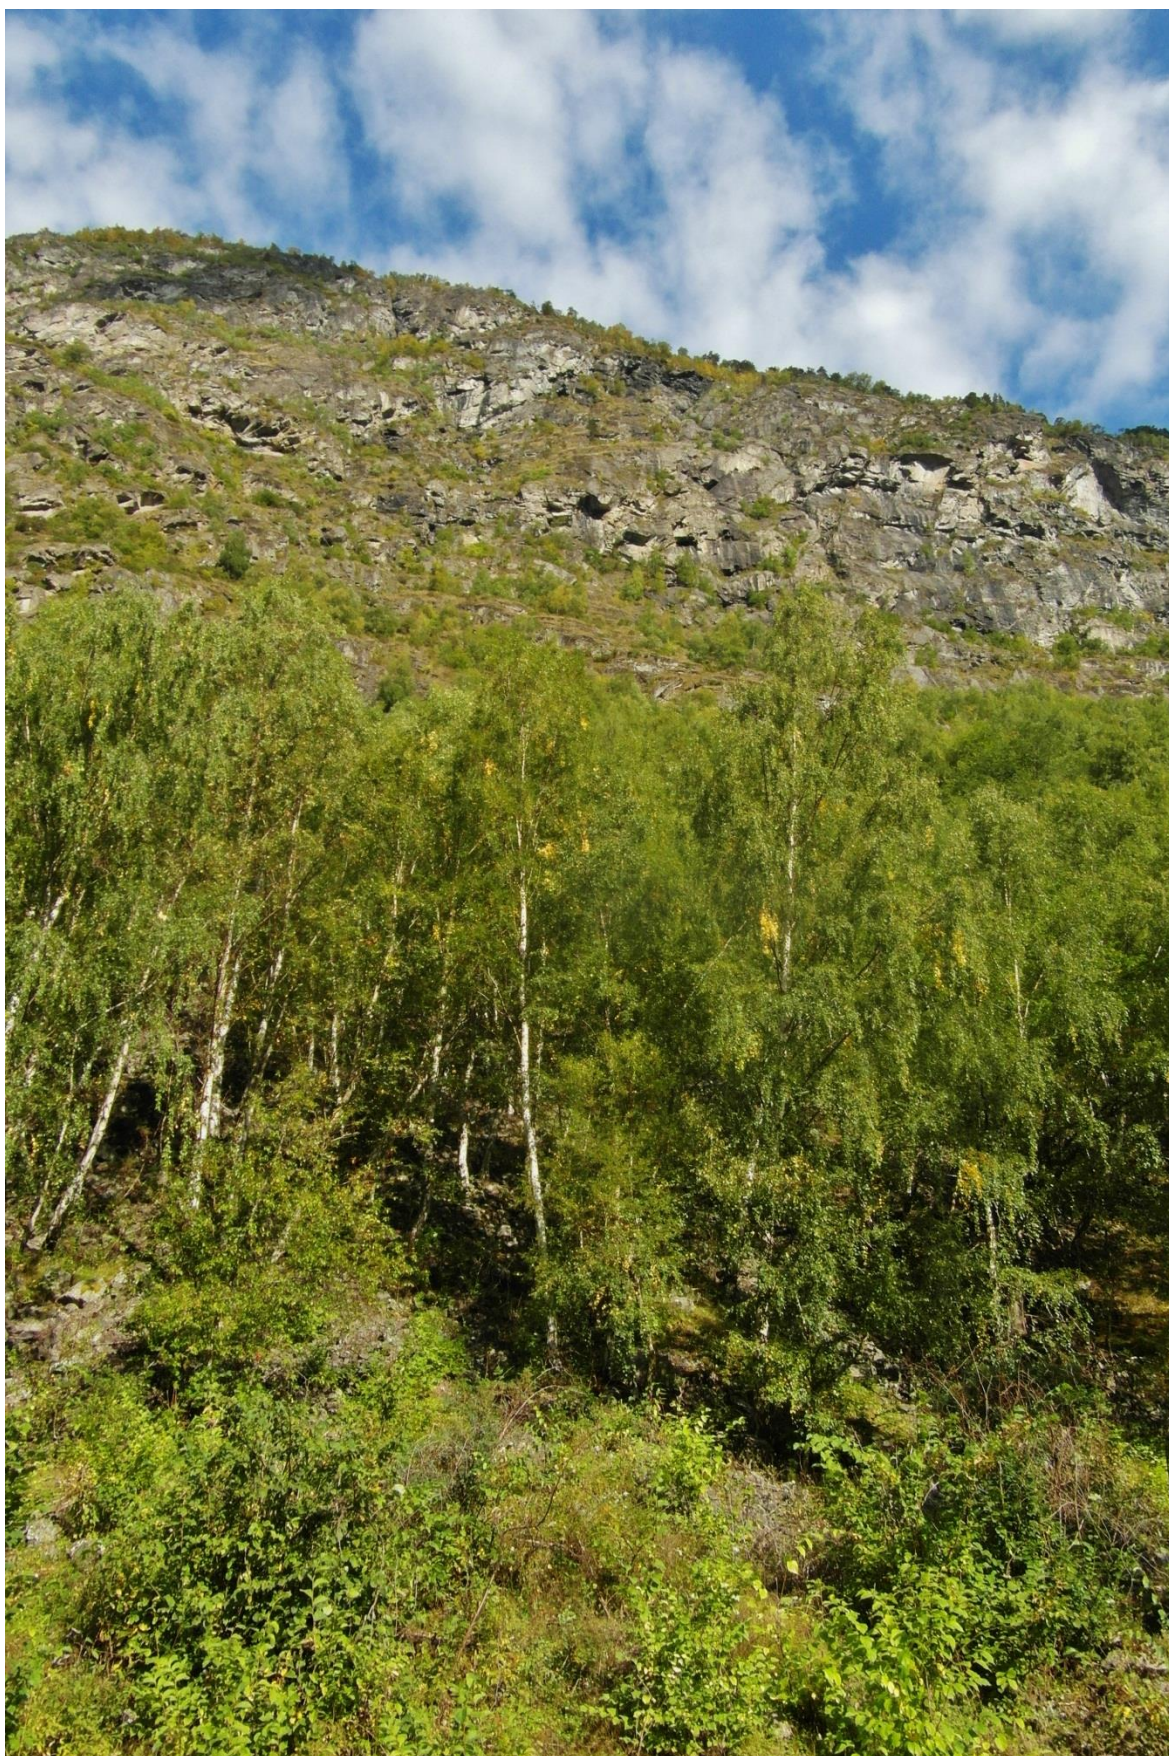
Figur 44: Fjellsiden over Storeskorvollen, Nordre Bjørkum, Lærdalen (foto: Feltarbeid 2013).

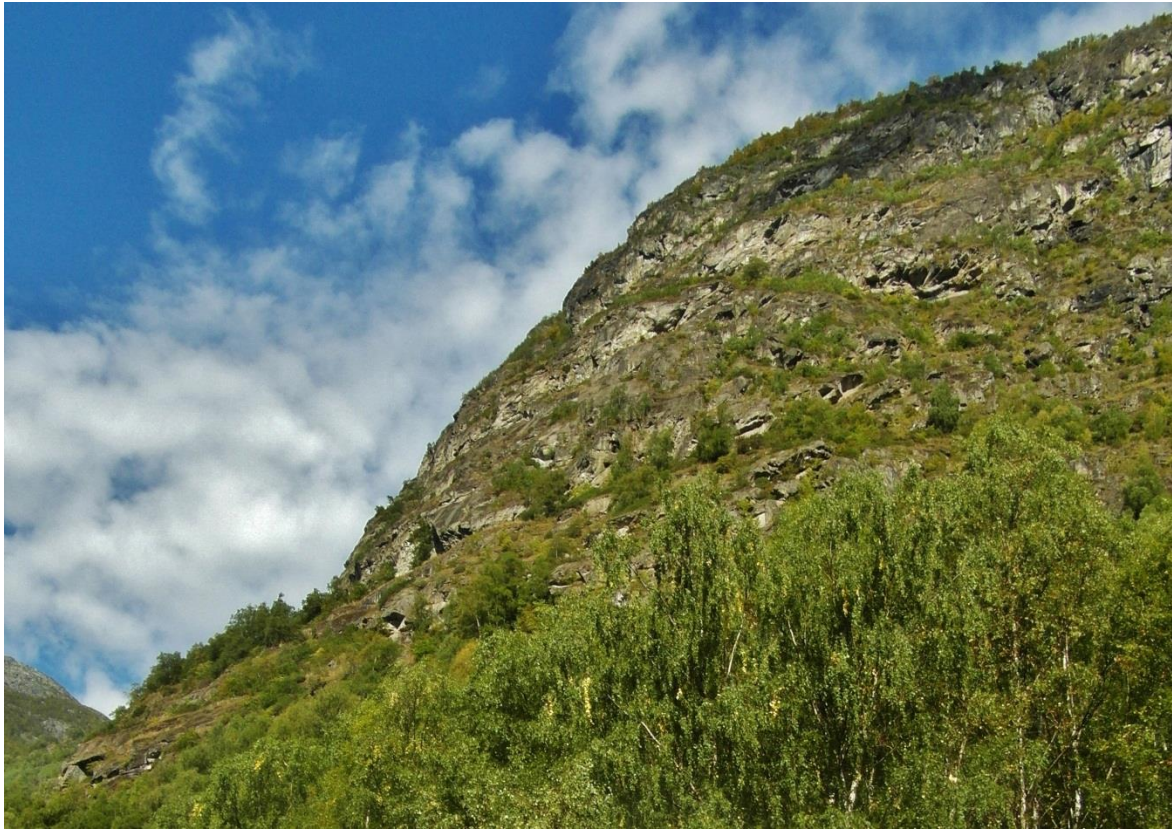
Figur 45: Fjellsiden over Storeskorvollen (foto: Feltarbeid 2013).

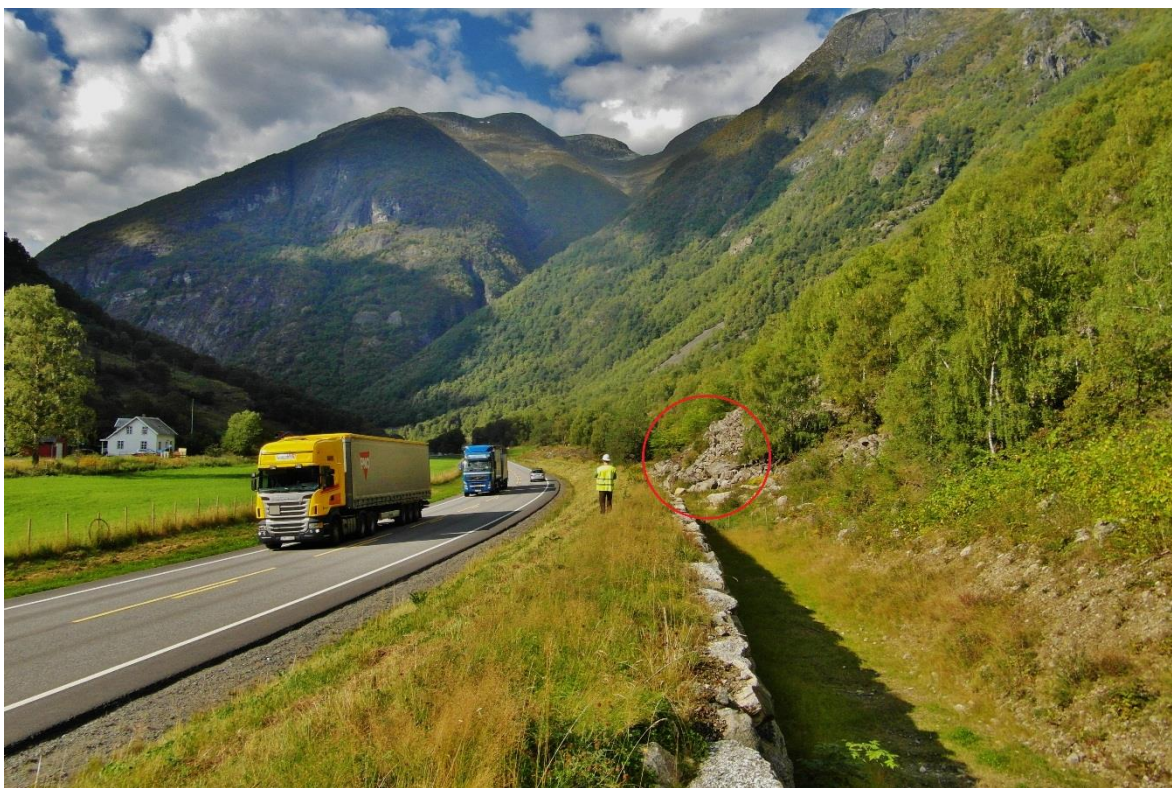
Figur 46: Storeskorvollen langs E16 ved Nordre Bjørkum, Lærdalen. Rød sirkel markerer utstikker til ur (foto: Feltarbeid 2013).
