BACHELOROPPGAVE

Tilstandsvurdering av utvalgte skredvoller langs vegnettet i Indre Sogn, Midtre Sogn og Indre Sunnfjord

**Conditions of selected deflecting and catching dams along the roads in
Indre Sogn, Midtre Sogn and Indre Sunnfjord**

Juni 2014

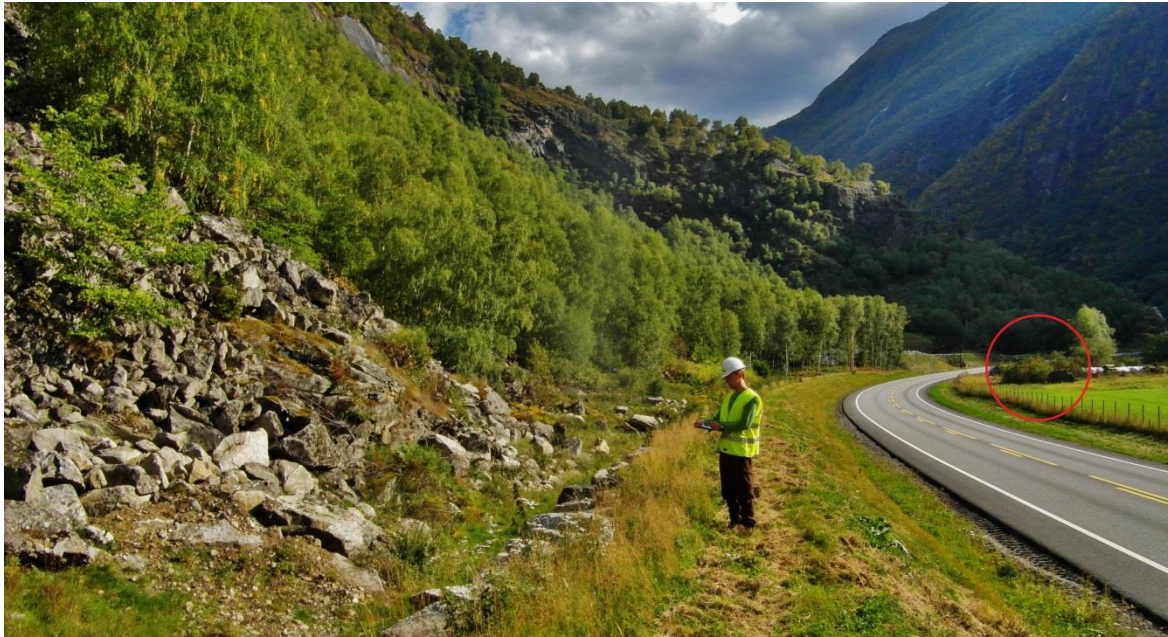
Figur 47: Til venstre i bildet vises utstikker til ur over Storeskorvollen langs E16, Nordre Bjørkum, Lærdalen. Til høyre i bildet i rød sirkel vises eldre utløpsblokker (foto: Feltnarbeid 2013).

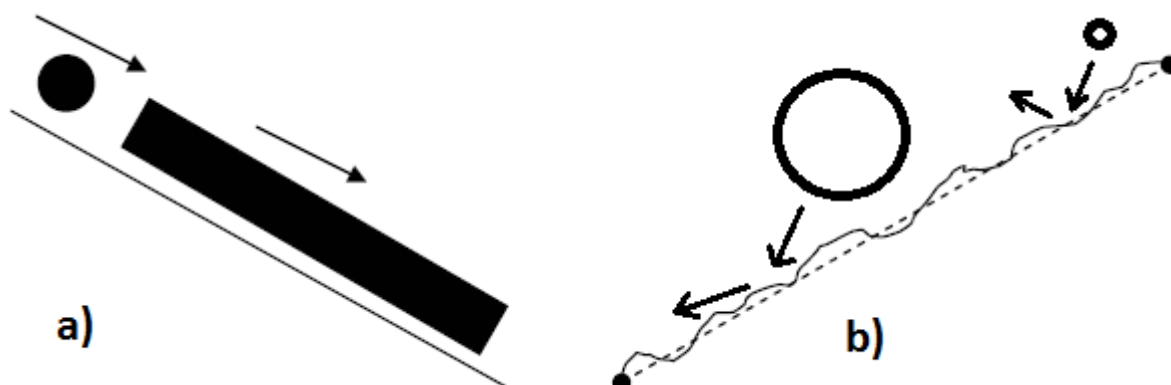
Figur 48: a) Illustrerer betydningen av blokkens utforming med hensyn til friksjonsvinkel. Rund kule vil ha lavere friksjonsvinkel enn flak. b) Illustrerer betydning av overflateruhet for enhetscelle. Stiplet linje viser konstant helning, mens heltrukken linje viser lokal variasjon i helning. Figur modifisert fra RocFall (RocScience, 2003).

Under simuleringen anses blokken som et punkt, og det er derfor viktig å ta hensyn til betydningen av blokkstørrelse og utforming ved bruk av parametere som overflateruhet (slope roughness) og friksjonsvinkel (Rocscience, 2003). Terrengoverflaten er bygget opp av enhetslengder representert av ca. 5 høydemeter, og innenfor en slik enhetslengde blir helningen i utgangspunktet betraktet som konstant. Ved å angi et standardavvik til overflateruheten i antall grader, tar vi høyde for lokale variasjoner i helningen innenfor hver enhetslengde (Rocscience, 2003). F.eks. vil en liten stein lettere la seg påvirke av lokale variasjoner enn en stor blokk, se figur 48 b) (Bjordal et al., 2011).

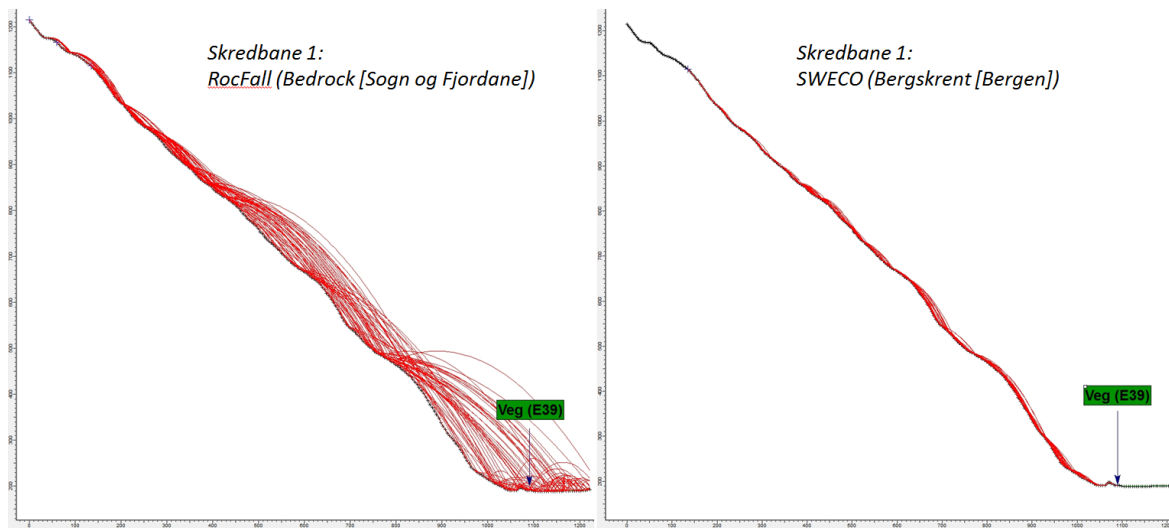
Figur 51: Simuleringer for skredbane 1. De to ulike parameterverdiene til bart fjell viser tydelige ulikheter i utløpslengde. Våtedalsvollen 1 er i gjennomsnitt 6 meter høy.

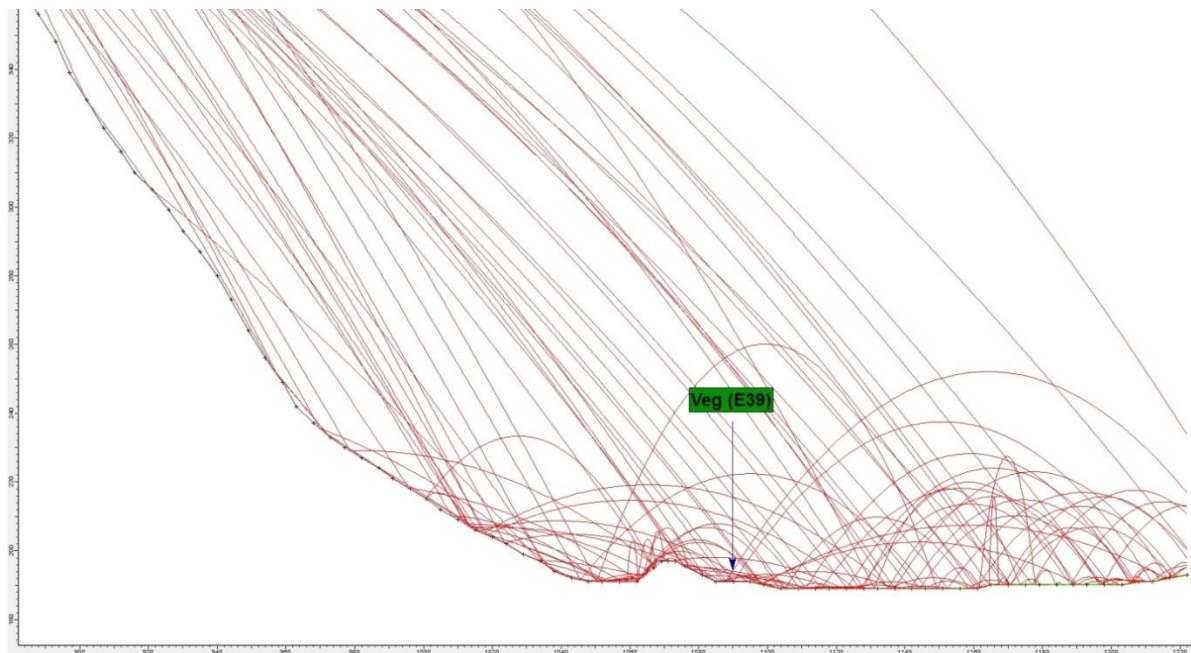
Figur 52: Simulering for utløpsområde til skredbane 1 med parameterverdiene RocFall (Bedrock [Sogn og Fjordane]). Simulering for skredbane 2 ser tilsvarende lik ut. Simuleringen viser at parameterverdiene RocFall (Bedrock [Sogn og Fjordane]) i dette tilfellet gir en urealistisk beskrivelse av skredaktiviteten i området.

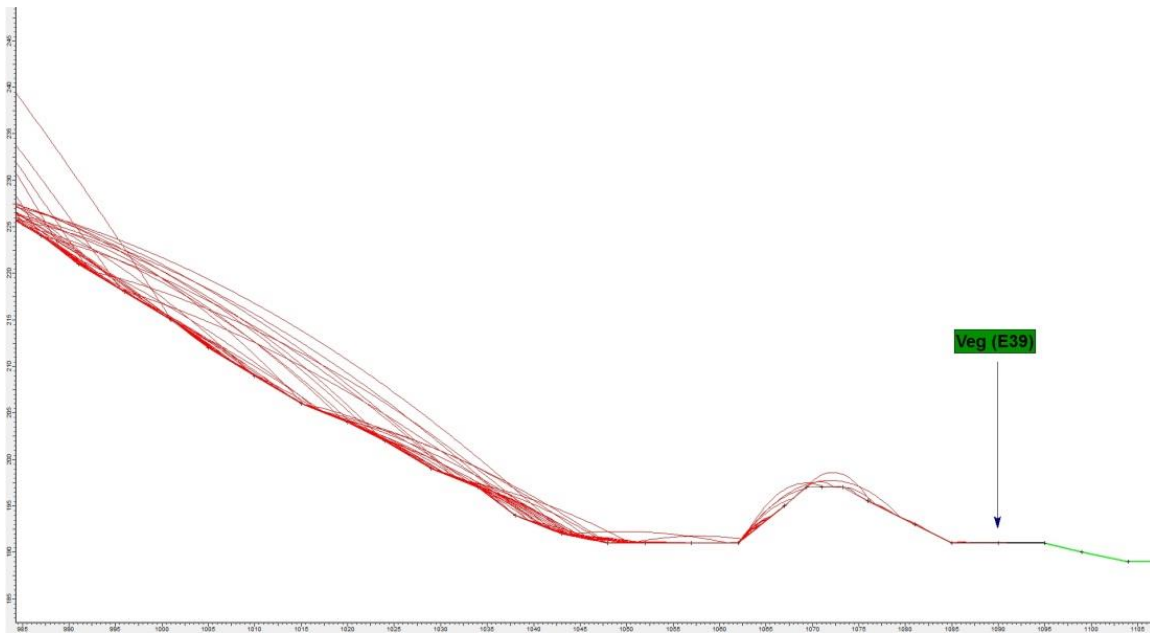
Figur 53: Simulering for utløpsområdet til skredbane 1 med parameterverdiene SWECO (Bergskrent [Bergen]). Våtedalsvollen 1 er 6 meter høy. Simuleringene viser at 1 til 6 av 50 blokker har utløp på E39.

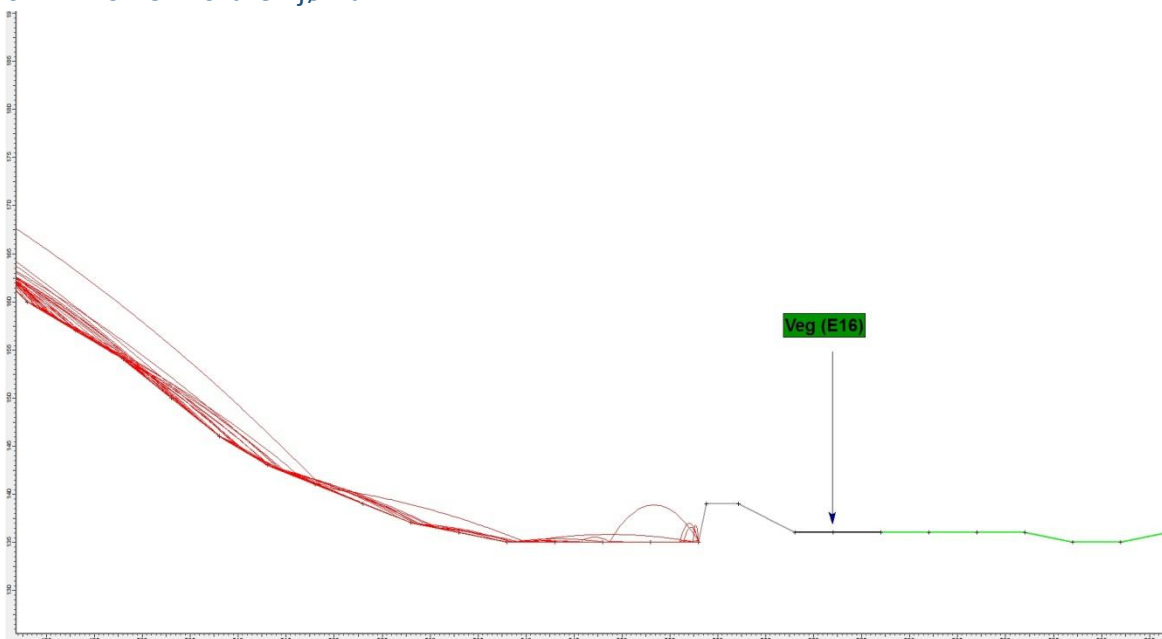
Figur 56: Simuleringer for utløpsområdet til skredbane 4 med parameterverdiene SWECO (Bergskrent [Bergen]). Her beveger ingen av de 50 blokkene seg ut på E16. Høyden til Storeskorvollen er 4 meter.

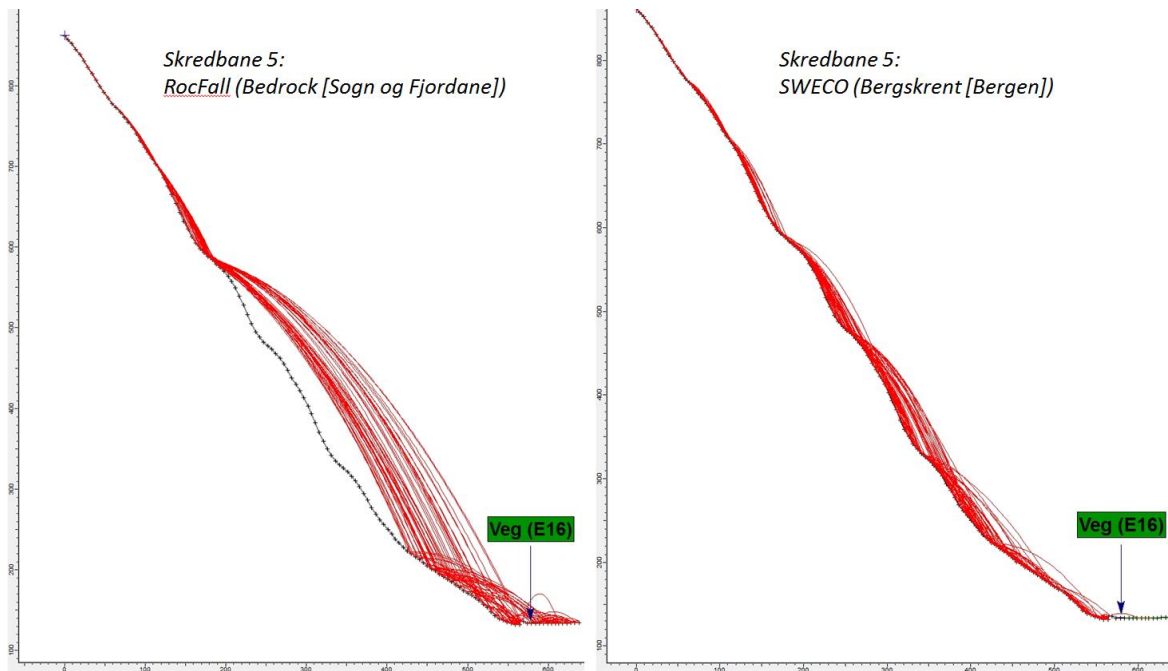
Figur 57: Simulering av skredbane 5 viser tydelige forskjeller med de to ulike parameterverdiene for bart fjell. Parameterverdiene til SWECO som vises til høyre er helt klart de som stemmer best overens med feltobservasjonene.

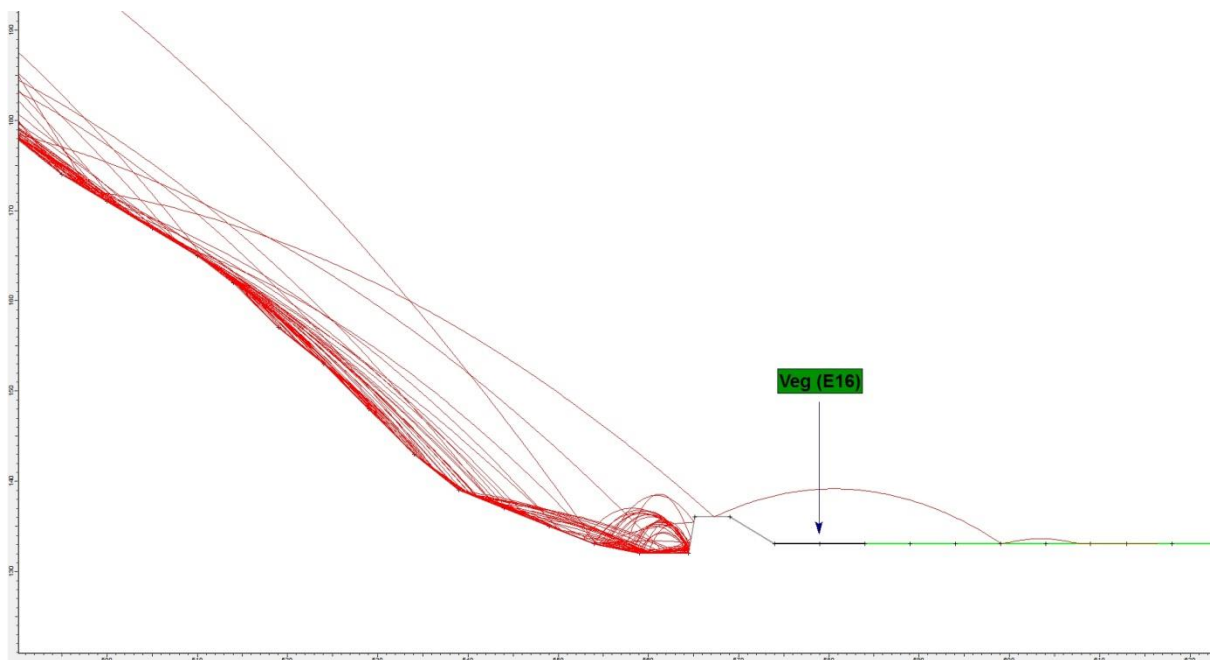
Figur 58: Simuleringer for utløpsområdet til skredbane 5 med parameterverdiene SWECO (Bergskrent [Bergen]). Her stoppes de fleste blokkene i Storeskorvollen, men av og til beveger 1 av 50 blokker seg ut på E16.

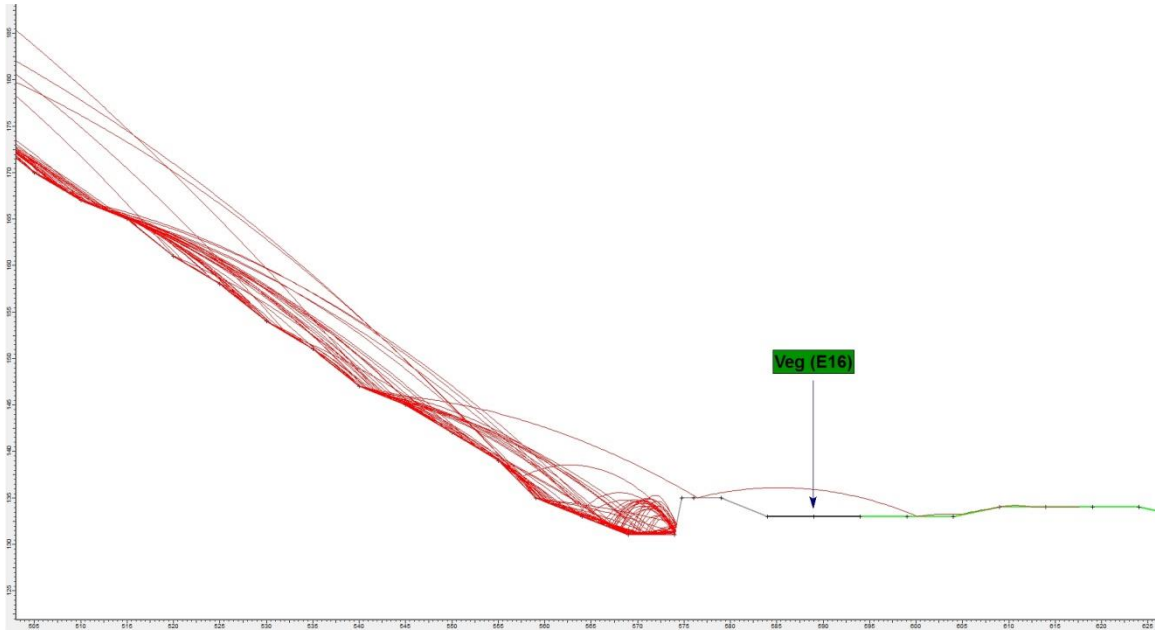
Figur 59: Simuleringer for utløpsområdet til skredbane 6 med parameterverdiene SWECO (Bergskrent [Bergen]). Også her stoppes de fleste blokkene i Storeskorvollen, men av og til beveger 1 av 50 blokker seg ut på E16.

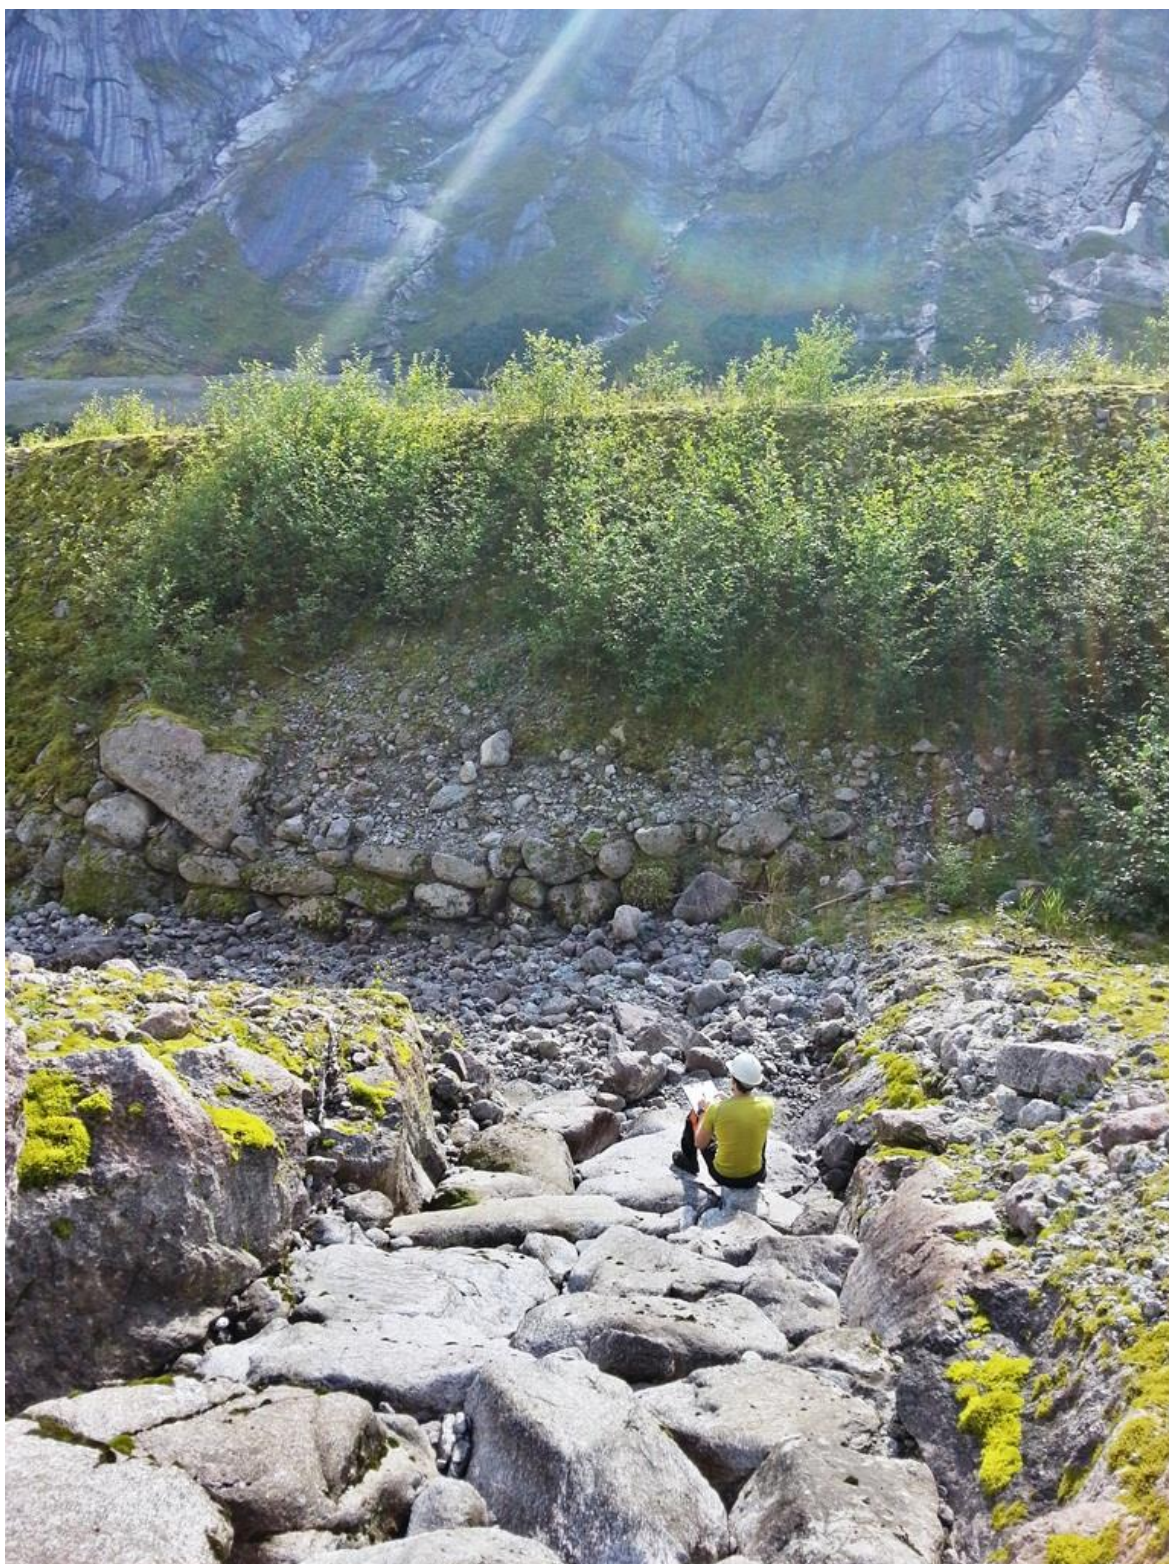
Figur 63: Allhauganevollen 1 i Kjøsnesfjorden har for lav tørrmur etter at magasinet er blitt fylt opp. Skred treffer vollen over tørrmuren og eroderer løsmassene i støtsiden. Utbedringstiltak er å tømme magasinet oftere, senke magasinet eller forhøye tørrmuren (foto: Feltarbeid 2013).

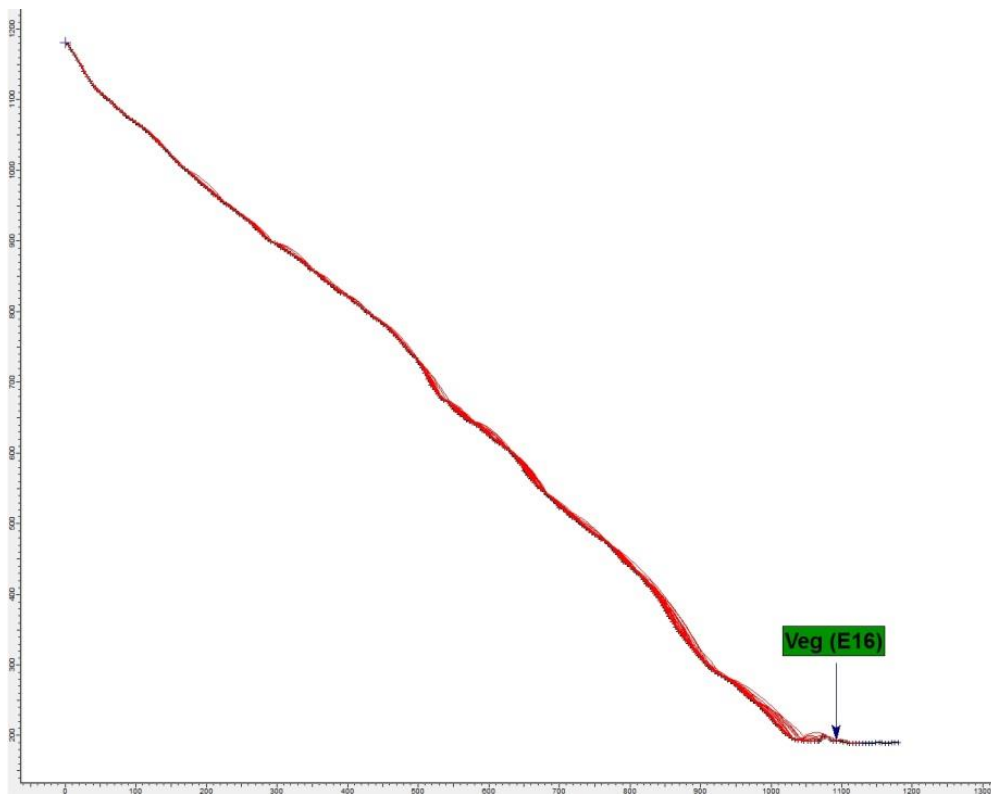
Figur 66: Simulering av fallinje 2 med SWECO verdier.
