Gjenbruksmaterialer i vegbygging

Eksempelsamling

RAPPORT

Nr. 2574

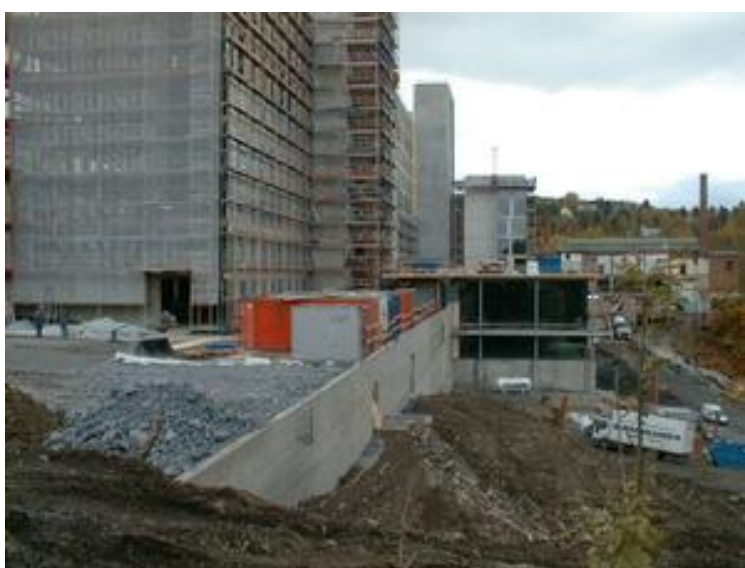
Figur 10: Bygging av Vegdirektoratets bygg på Brynseng

I forbindelse med bygging av Vegdirektoratets bygg på Brynseng gjennomførte Gjenbruksprosjektet et forsøk med bruk av resirkulert tilslag i betong, hovedsakelig Type 1A i betong med kvalitet SV-40 C45. Prosjektet hadde fokus på bestandighetsrelaterte egenskaper. Betongen var opprinnelig tenkt brukt i en støttemur, men måtte pga tidsplanen brukes til støping av loddelementer bak støttemuren. Fullskalaprojektet ble imidlertid fulgt opp med laboratorieundersøkelser. For sammenligning ble det støpt laboratorieblandinger der 0, 20 og 40 % av det grove tilslaget var erstattet med resirkulert tilslag.

Figur 10 viser bygging av Vegdirektoratets bygg på Brynseng i Oslo.

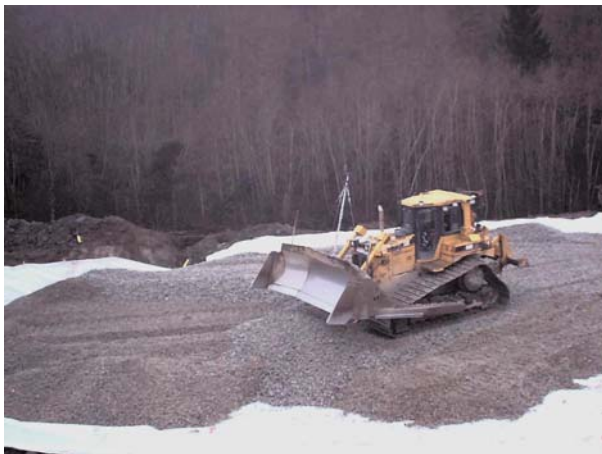
Figur 18: Utlegging, avretting og komprimering

Massene ble fordelt ut over separasjonsduk av klasse 3 på eksisterende grunn. Utlegging og komprimering ble utført med beltegående doser med et marktrykk på 56 kN/m². Massene ble lagt ut i minimum 1 meter tykke lag og komprimert gjennom belting under utlegging. Separasjonsduken ble brettet inn for å dekke sideskråningen, og ny separasjonsduk ble lagt på toppen. Til slutt kunne forsterkningslag, bærelag og dekke legges ut.

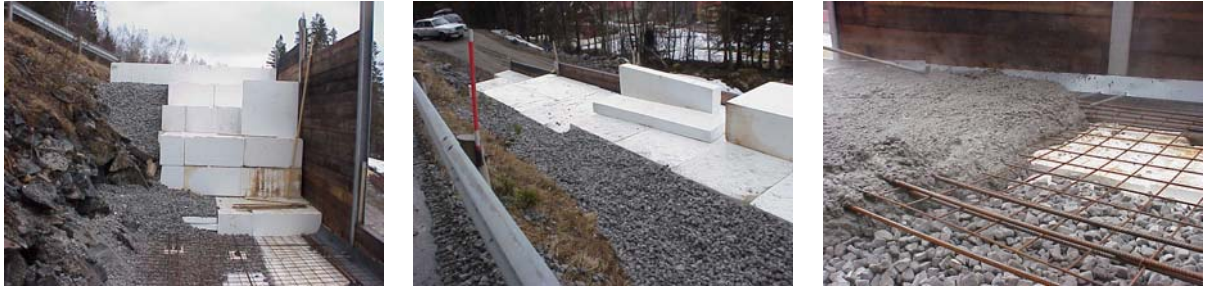
Skumglass, HASOPOR lett, ble lagt ut som lett fylling mellom EPS blokk og fjell skråning. Massen ble utlagt med gravemaskin, og komprimert med en liten vibroplate og skuffe (gravemaskin). Lagtykkelsen var 200 cm.

Figur 20: Til venstre vises skumglass lagt mot EPS-fylling, i midten vises skumglass og EPS ovenfra, og til høyre legges det betong på skumglass og EPS

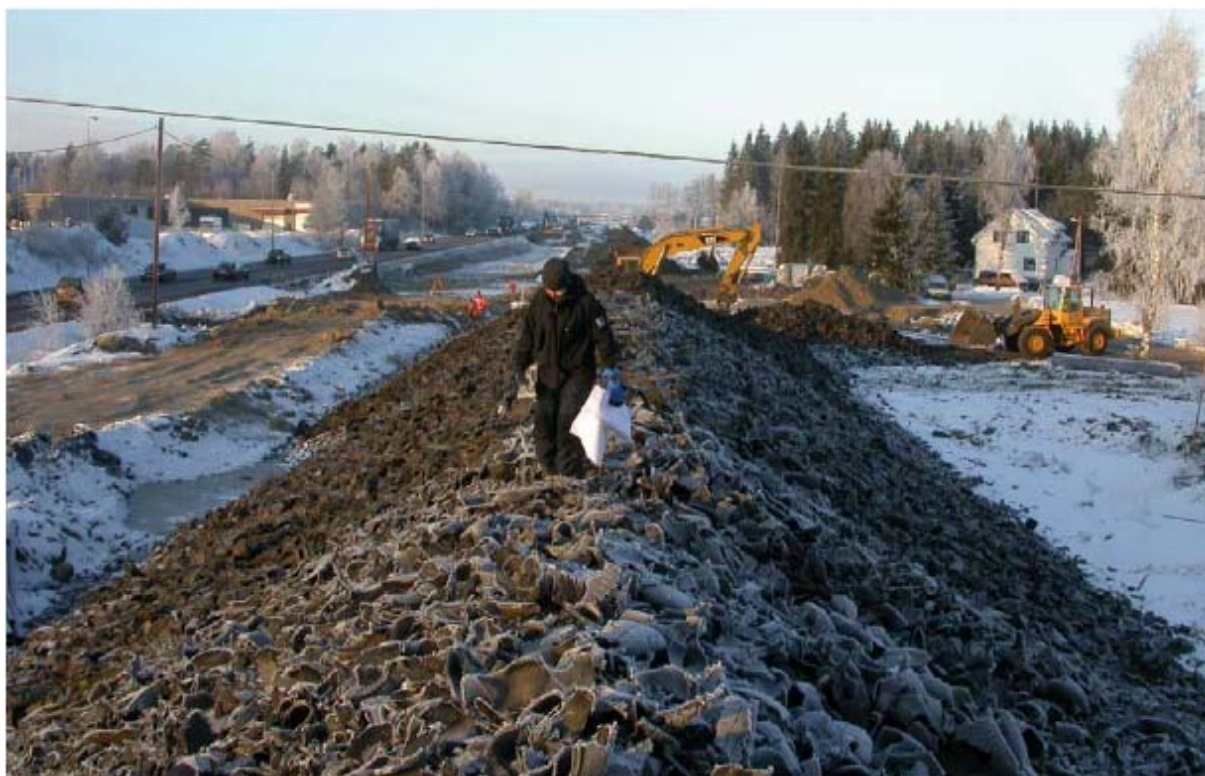
Figur 21: Bygging av støyvollen ved Huggenes

På grunn av at grunnen over enkelte strekninger besto av bløte og ustabile leir- og siltmaser, ville plassering av tradisjonelle støyvoller med steinmasser medført stabilitetsproblemer for voll, og setningsproblemer for voll og tilstøtende E6. Det ble derfor besluttet å bygge en lett støyvoll, og en indre kjerne av grovkvernet bildekk ble valgt. Én seksjon av støyvollen ble bygget for miljøovervåking, og skulle overvåkes med hensyn på utlekking av utvalgte miljøgifter i fem år (frem til februar 2008). Om forurensningsnivået fra dekkmaterialet skulle vise seg uakseptabelt, kunne Statens vegvesen bli pålagt å fjerne dekkbitene fra området. Figur 21 viser byggingen av støyvollen.

Utlegging er gjort vha hjullaster og gravemaskin m/beltes. Over planerte masser er det lagt et ca 20 cm tykt gruslag og en duk av geotekstil, før dekkmaterialet ble lagt ut. Over dekklaget er det lagt en bentonittmembran for å hindre vanngjennomgang i vollen. Til slutt ble det lagt et 30-40 cm tykt jordlag. Dekklippene er komprimert vha gravemaskin med belter.

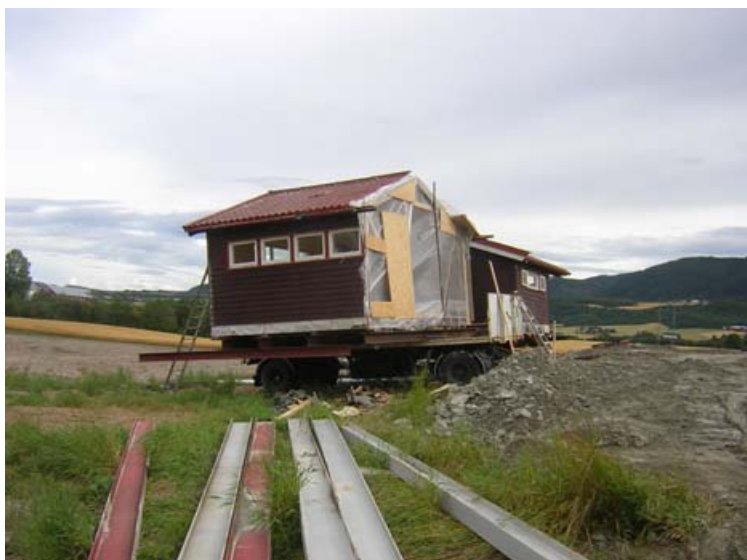
Figur 26: Alternativ: flytting av hus i seksjoner

Figur 26 viser et eksempel på flytting av hus.

For de største riveoppdragene ble den første overfladiske miljøkartlegging utført av byggherren på anlegget. Etter det ble oppdraget ble satt bort gjennom anbudsrunder. Asbest/eternitt ble kjørt til mottak, PCB-forurenset betong gikk til internt godkjent deponi og ren betong gikk til gjenbruk i veg og til sidefylling.

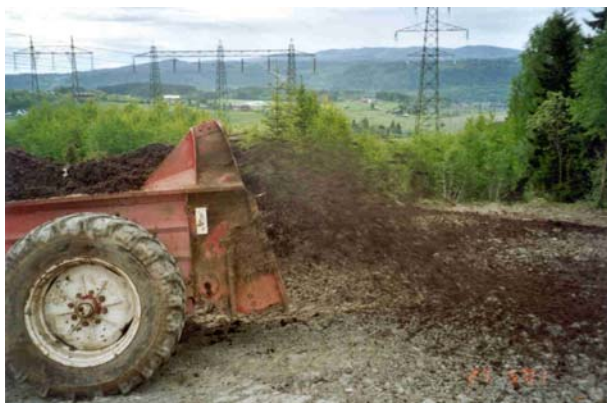
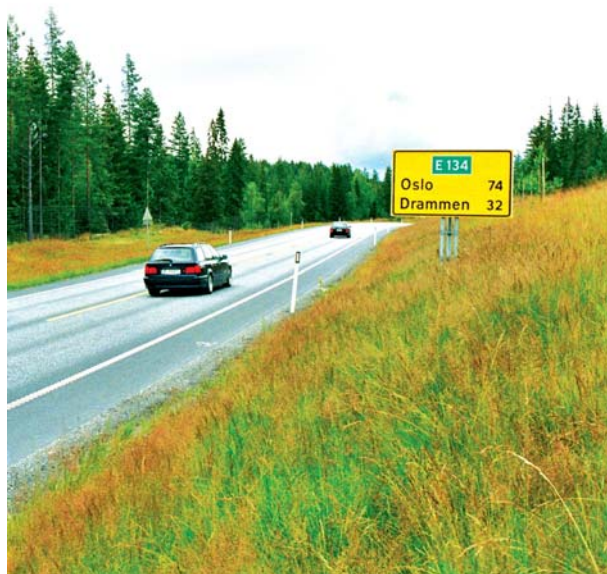
Figur 27: Til venstre vises utlegging av masser og til høyre vises det endelige resultatet

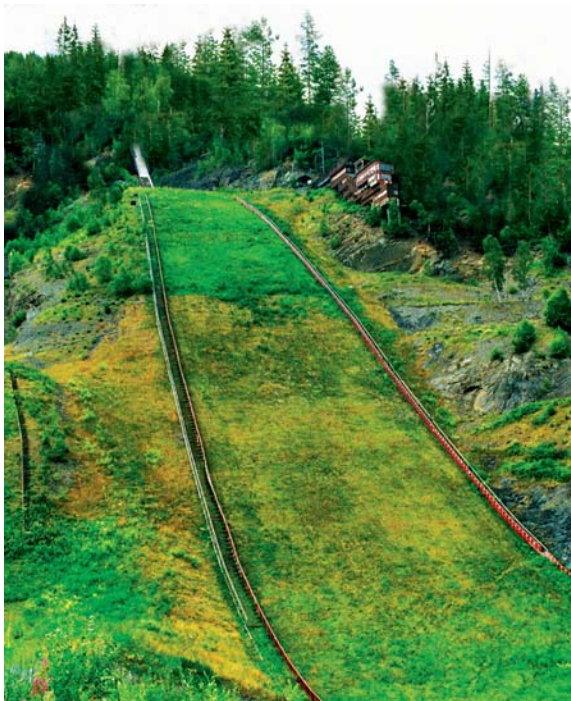
Figur 28: Hoppbakken i Vikersund

Skiflygingsbakken i Vikersund hadde i mange år vært plaget av erosjon på grunn av nedbør. Sommeren 2000 ble det investert i et nytt gressdekke i bakken. På et godt drenerende underlag ble det lagt en landbrukskompost som så ble sådd med kvitkløver. Resultatet ble meget vellykket; ikke en gang kombinasjonen av nysådd gress og store nedbørmengder ødela den nye bakken og unnarenet stod like fint. Figur 28 viser hoppbakken.
