IB 131-2015/59

**Bericht der Prüfungen mit den
Eindringkörpern Kugel und Rollen sowie der
Brandrate für Luftfrachtcontainerböden**

**Institut für Faserverbundleichtbau und Adaptronik
Braunschweig**

November/2015

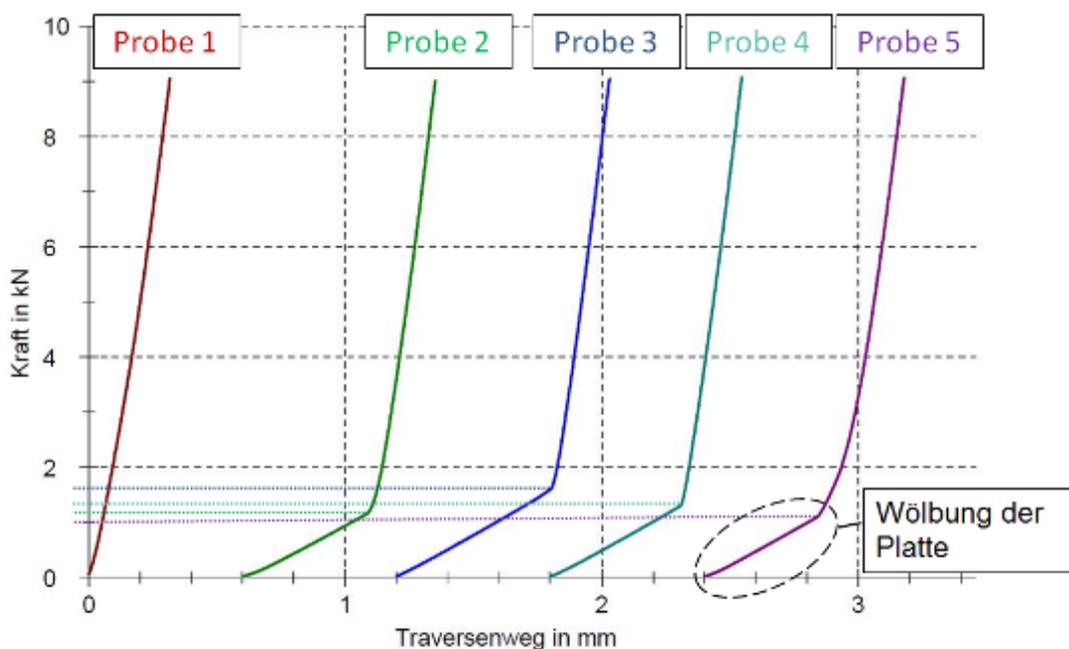
Abbildung 29: Prüfung mit Eindringkörper Rolle Probenserie NGT 0

Gleiches gilt für die Abbildung 29, welche das Diagramm der Prüfung mit Eindringkörper Rolle zeigt. Tabelle 7 enthält jede Probe nach der Prüfung. Es sind visuell keine Schäden zu erkennen. Dies ist auch nicht verwunderlich, da Aluminium

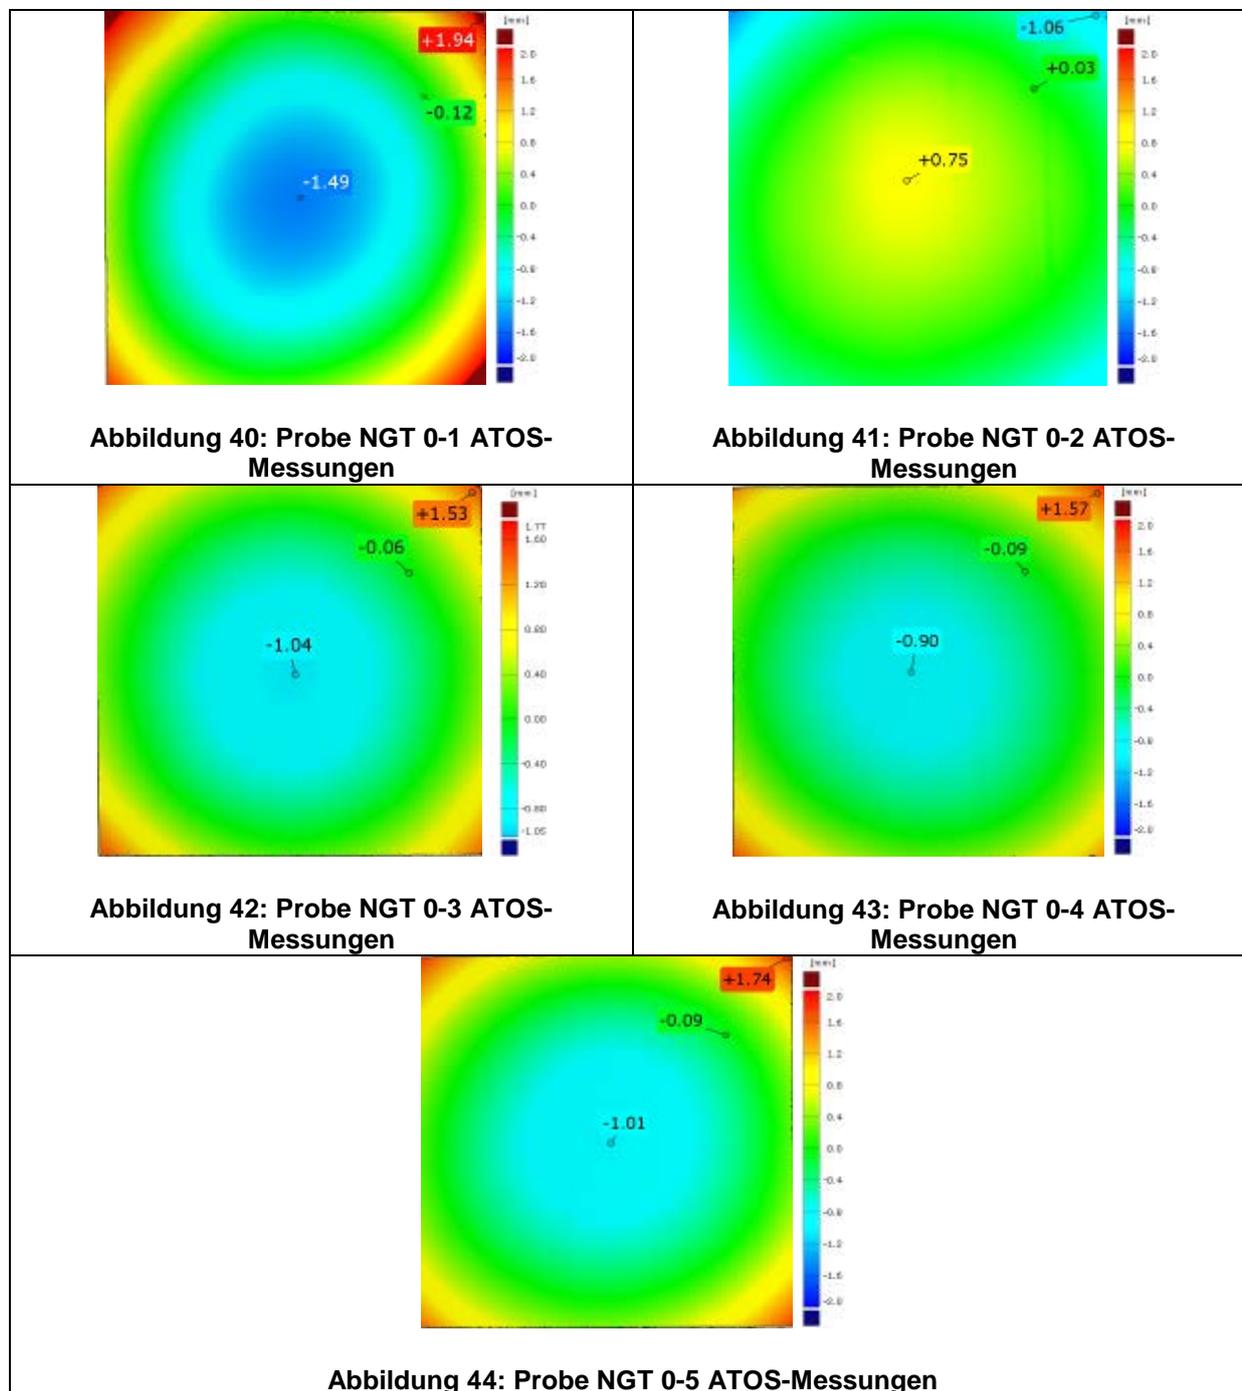
Tabelle 8: Ergebnisse ATOS-Messungen Probenserie NGT 0

Tabelle 8 zeigt die Ergebnisse der ATOS-Messungen. Die Skala der Legende geht von 2 bis -2. Die Messung zeigt deutlich die Wölbung der Proben.

Proben der Nummer NGT 0-3 bis NGT 0-5 wurden anders herum geprüft als beschriftet (Rolle). Der regelmäßige Kraftverlauf schließt darauf, dass keine Schädigung der Proben vorliegt. Die optische Messung zeigt die Wölbung der Platte, siehe Tabelle 8.

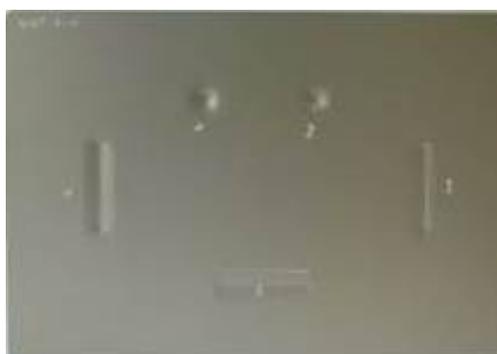
Abbildung 48: Probe NGT 1 nach der Prüfung

Leider fehlen hier die Kraft-Traversenweg-Diagramme. Abbildung 48 (Foto nach der Prüfung) und Abbildung 49 (ATOS-Messung) zeigen aber, dass die Proben geprüft wurden.

Auf die Probe wurde drei Mal mit der Rolle und zwei Mal mit der Kugel gedrückt, siehe Abbildung 48 und Abbildung 49. Es ist ein deutlicher Eindruck nach den Prüfungen festzustellen, siehe Abbildung 48 und Abbildung 49. Die Eindrücke überschreiten, die maximal erlaubten Tiefen.

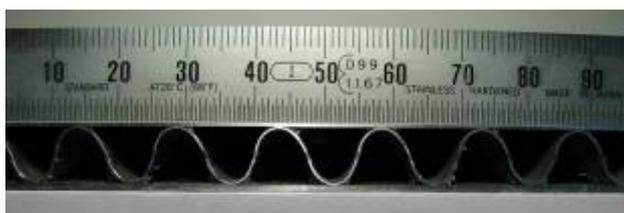
Abbildung 51: Probe NGT 2 im Querschnitt

Wie bei Probe NGT 1 handelt sich auch hier um Metawell[®] der Legierung EN AW-5182 H48 mit der Materialbezeichnung Alu hl 10-03-05 hl / H10 (Metawell[®]) [20]. Die Probe ist dicker und die Welle des Kerns hat einen größeren Radius als bei der Probe NGT 1, vergleiche Abbildung 50. Die Gesamtdicke beträgt 10 mm. Die obere und untere Deckschicht haben unterschiedliche Stärken (1 mm und 0,5 mm), wobei auf der dickeren Deckschicht geprüft wurde. Die unterschiedlichen Deckschicht-Dicken lassen ebenfalls auf Abbildung 50 und Abbildung 51 erkennen. Die Abmessung der Proben NGT 1 und NGT 2 sind mit 210 x 297 mm identisch. Weitere Informationen können Tabelle 14 entnommen werden.

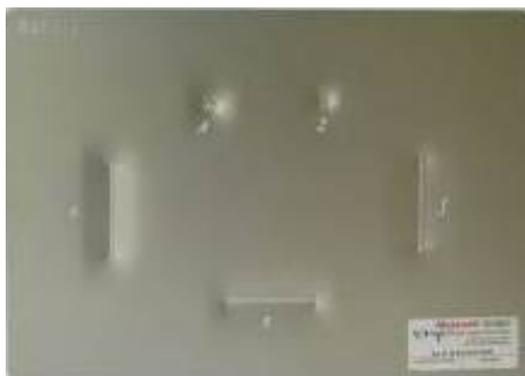
Abbildung 52: Probe NGT 2 nach der Prüfung

Auch Abbildung 52 und Abbildung 53 ist zu entnehmen, dass die Prüfungen durchgeführt wurden.

Auf der Probe wurde drei Mal mit der Rolle und zwei Mal mit der Kugel auf der Seite mit der dickeren Deckschicht der Probe gedrückt, siehe Abbildung 52 und Abbildung 53. Es sind optisch deutliche Eindrücke nach den Prüfungen festzustellen. Diese überschreiten die Vorgaben, vergleiche Tabelle 15 und Tabelle 16. Auffällig ist, dass die Enden der Rolle einen breiteren und tieferen Eindruck verursacht haben, hier ist das Material gerissen. Abbildung 53 lässt erkennen, dass sich die gesamte Probe durch die Prüfung nach oben gebogen hat.

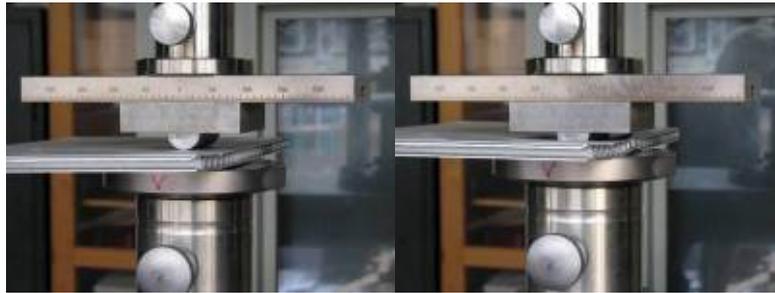
Abbildung 57: Probe NGT 3 während Prüfung mit Eindringkörper Rolle

Abbildung 56 zeigt exemplarisch die Probe während der Prüfung mit Eindringkörper Kugel. Analog dazu zeigt Abbildung 57 die Probe NGT 3 während der Prüfung mit Eindringkörper Rolle. Rechts ist jeweils das Ende der Prüfung dargestellt. Die Probe hat sich global verformt.

Die Lage der Rolle auf der Probe wurde erst neben und dann auf der Welle positioniert und anschließend 90° gedreht. Beim ersten Durchgang hat die Kurve einen relativ regelmäßigen Verlauf. Erst bei einer Kraft von 5,8 kN, wenn die Deckschicht durch den Eindringkörper auf die Welle trifft wird die Steigung steiler. Beim zweiten und dritten Durchgang, bei einer Kraft von 2,5 kN und 2,8 kN, wird die Probe global verformt, was sich hier in einer flacheren Steigung bemerkbar macht. Ein Deckschicht-Versagen bei welchem die Deckschichten reißen, ist in den Messkurven deutlich zu erkennen. Diese treten bei einer Kraft zwischen 5,8 und 8,8 kN auf. Der zweite Eindruck mit der Rolle hat die maximale Prüflast von 9 kN nicht erreicht. Der deutliche Kraftabfall lässt auf ein Kernversagen schließen. Am Ende der Rolle sind bei allen drei Durchläufen die Deckschichten gerissen. Beim ersten Eindruck verläuft der obere und der untere Riss gerade. Beim zweiten Durchlauf ist der untere Riss gerade und der obere Riss verläuft links in einem 45°-Winkel. Der Riss wird dann gestoppt, wenn dieser auf die nächste Welle trifft, welche mit der Deckschicht verbunden ist. Beim dritten Durchlauf verlaufen die Risse in einem 20°-Winkel bis sie auch hier auf die nächste Verbindung zwischen Deckschicht und Welle treffen. Beim zweiten Durchgang wird ein Riss über die gesamte Eindringkörperlänge durch Kernversagen verursacht. Abbildung 59 zeigt das Diagramm der Prüfung mit Eindringkörper Rolle. Die Rolle wurde hier in drei unterschiedlichen Positionen auf die Probe aufgebracht. Bei dem ersten Eindruck (rote Kurve) wurde das Wellental und beim zweiten Eindruck (grüne Kurve) der Wellenberg getroffen. Die Rolle wurde dann beim dritten Eindruck um 90° gedreht und trifft somit Teile des Wellentals und Teile des Wellenbergs.

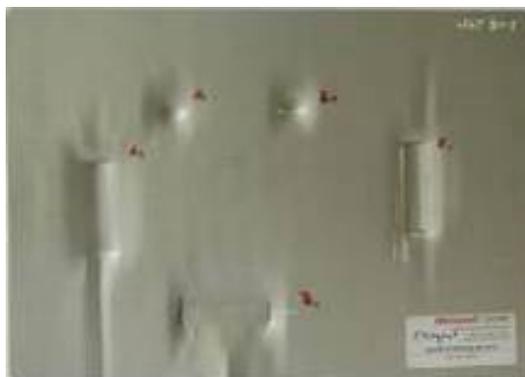
Abbildung 60: Probe NGT 3 nach der Prüfung

Abbildung 60 zeigt die Probe nach der Prüfung. Die Eindrücke von Kugel und Rolle sind visuell gut zu erkennen.

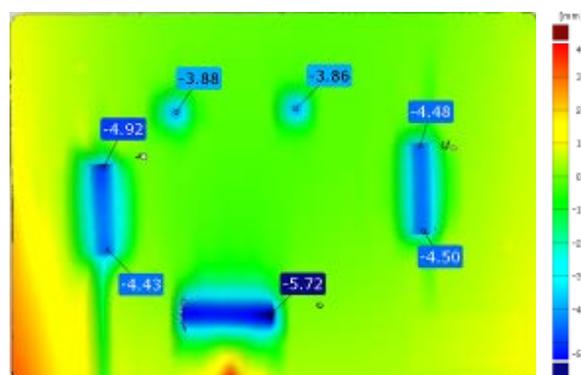
Abbildung 61: ATOS-Messung der Probe NGT 3

Die ATOS-Messung, vergleiche Abbildung 61 zeigt zum einen die Unebenheit der Probe und zum anderen auch sichtbaren Eindrücke, welche die Vorgaben überschreiten. Das Material ist orthogonal zur Rollenlänge am Ende des Rolleneindrucks gerissen. Bei einem Eindruck ist dies auch in Richtung der Rolle (Rolleneindruck Nummer 2) passiert. Bei Rolleneindruck der Nummer 3 ist das Material nach oben gedrückt worden. Eine Delamination von Wellenkern und Deckschicht ist dabei aber nicht aufgetreten. Im Vergleich zu den anderen Metawell® Proben sind hier die tiefsten bleibenden Verformungen aufgetreten.

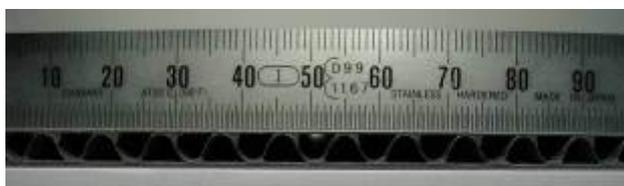
Abbildung 63: Querschnitt der Probe NGT 4

Abbildung 63 zeigt die Probe im Querschnitt.

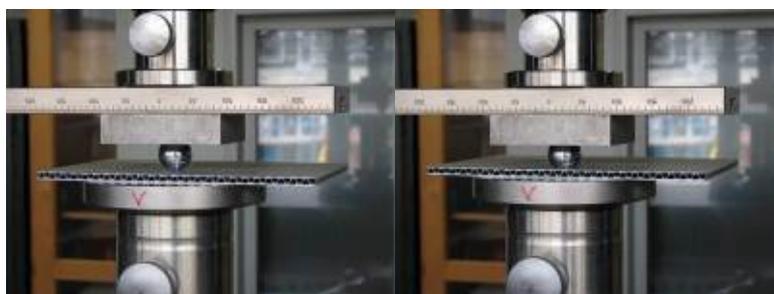
Abbildung 64: Probe NGT 4 während Prüfung mit Eindringkörper Kugel

Abbildung 64 zeigt die Probe 4 während der Prüfung mit Eindringkörper Kugel.

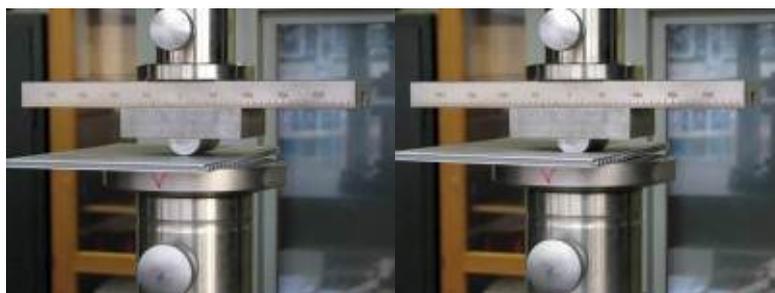
Abbildung 65: Probe NGT 4 während Prüfung mit Eindringkörper Rolle

Abbildung 65 zeigt die Probe NGT 4 während der Prüfung mit dem Eindringkörper Rolle. Links ist jeweils der Anfang und rechts das Ende der Prüfung zu sehen.

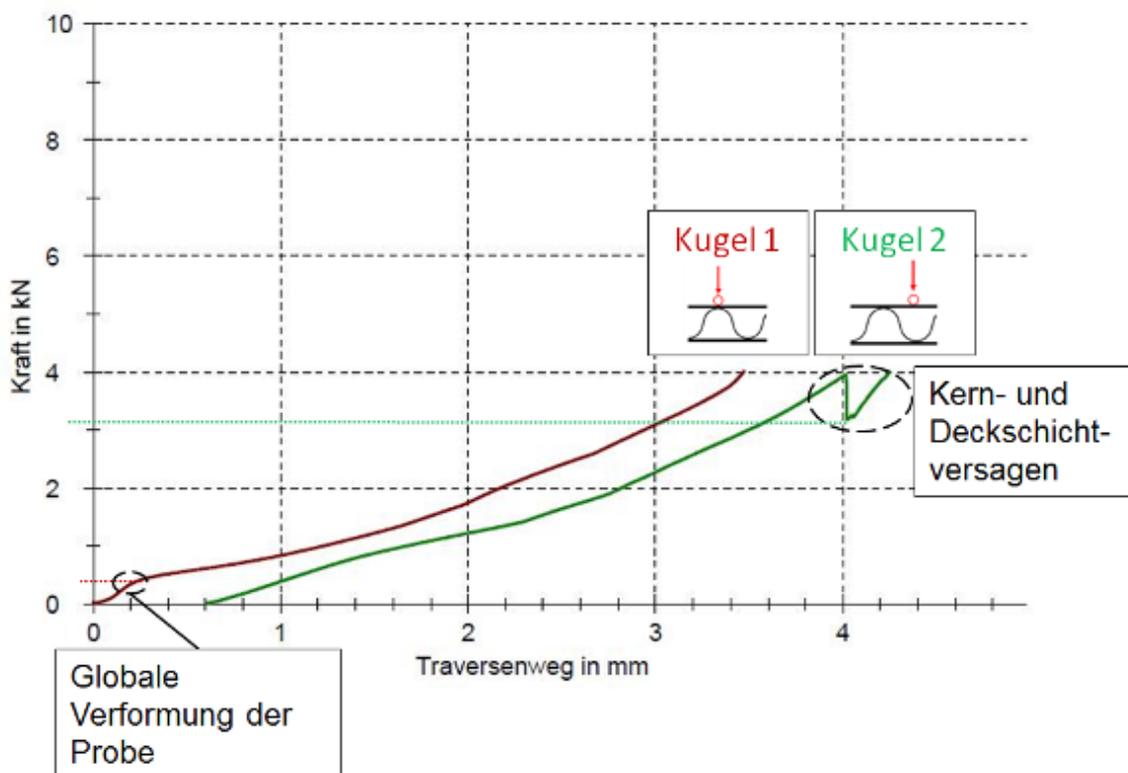
Abbildung 66: Diagramm der Prüfung mit Eindringkörper Kugel Probe NGT 4

Das Diagramm der Prüfung mit Eindringkörper Kugel ist Abbildung 66 zu entnehmen.

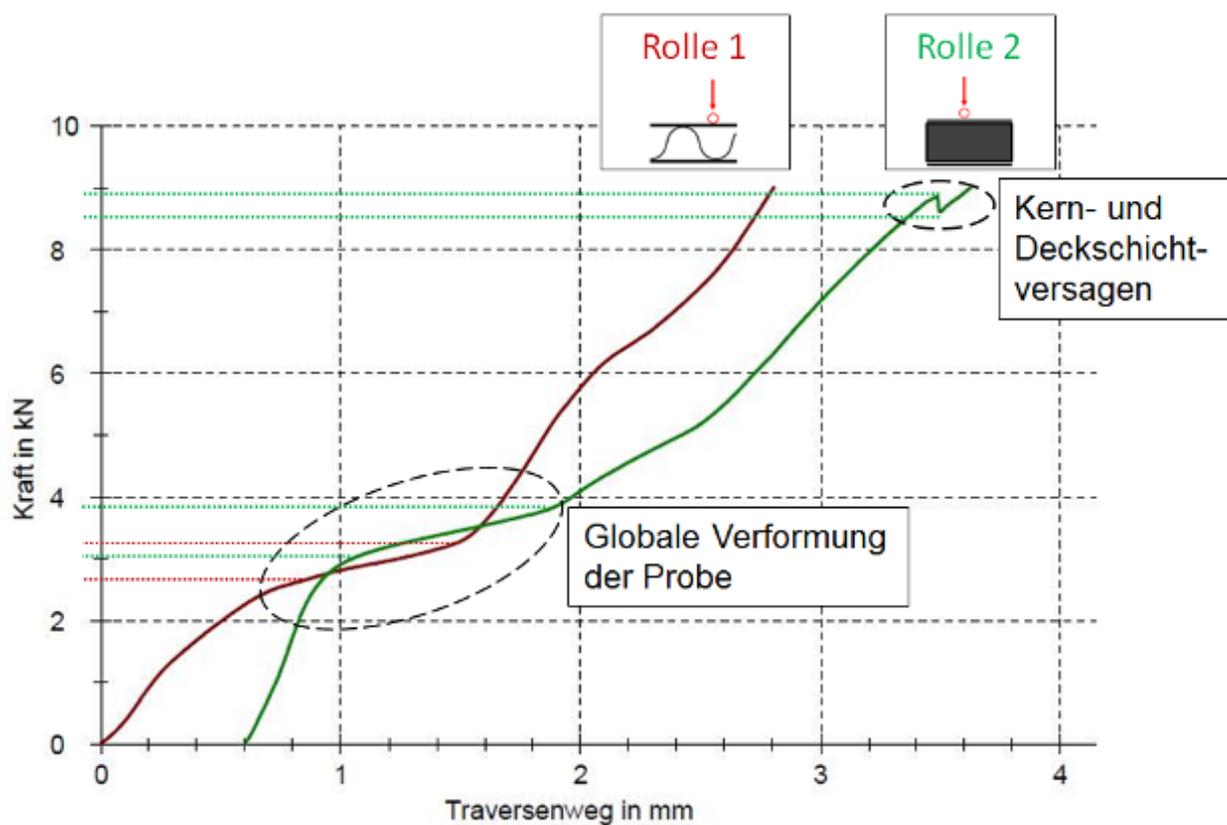
Abbildung 67: Diagramm der Prüfung mit Eindringkörper Rolle Probe NGT 4

Abbildung 67 zeigt das Diagramm der Prüfung mit Eindringkörper Rolles der Probe NGT 4.

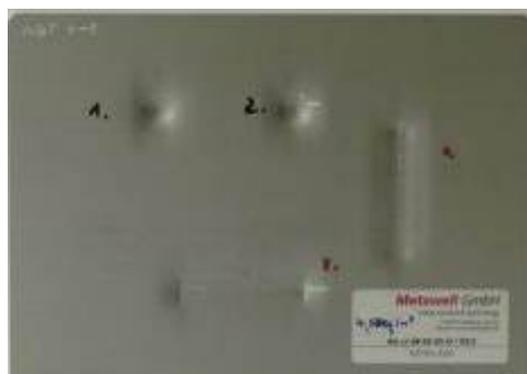
Abbildung 68: Probe NGT 4 nach der Prüfung

Optisch sind nach der Prüfung deutliche Eindrücke zu erkennen, siehe Abbildung 68.

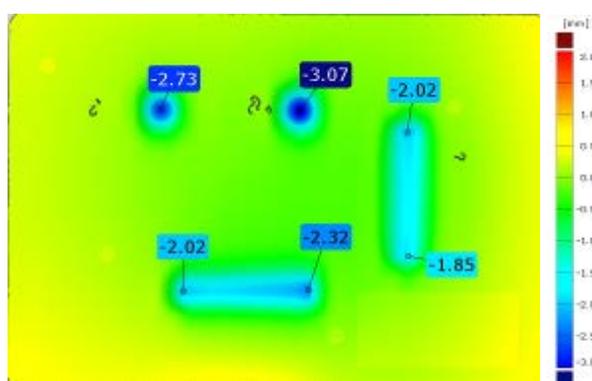
Abbildung 69: ATOS-Messung der Probe NGT 4

Die Ergebnisse der ATOS-Messungen sind Abbildung 69 zu entnehmen. Die Tiefen überschreiten die zulässigen Vorgaben, vergleiche Tabelle 21 und Tabelle 22. Die Deckschicht ist nicht gerissen.

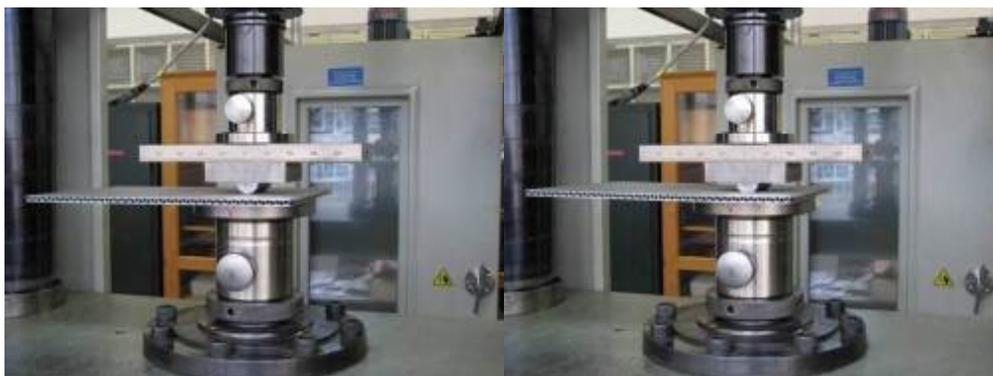
Abbildung 73: Probe NGT 5 während Prüfung mit Eindringkörper Rolle

Abbildung 73 veranschaulicht die Probe 5 während der Prüfung mit Eindringkörper Rolle.

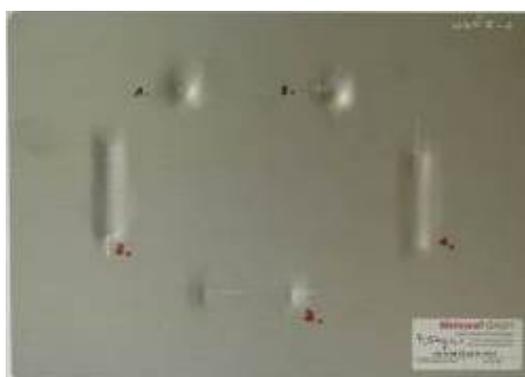
Abbildung 76: Probe NGT 5 nach der Prüfung

Abbildung 76 bildet die Probe NGT 5 nach der Prüfung ab. Die Eindrücke der Testkörper sind deutlich zu erkennen.

Abbildung 77 zeigt die ATOS-Messungen der Probe NGT 5. Optisch sind die Eindrücke zu erkennen, siehe Abbildung 76 und Abbildung 77. Die Tiefe dieser überschreitet die zulässigen Vorgaben, vergleiche Tabelle 24 und Tabelle 25. Die Deckschicht ist beim zweiten Kugeleindruck gerissen, was auch deutlich in der Kurve (grün), siehe Abbildung 74 zu erkennen ist.

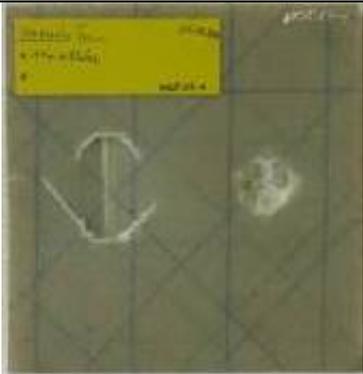
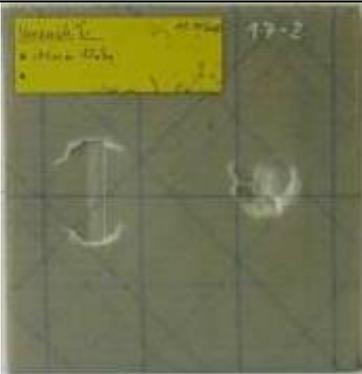
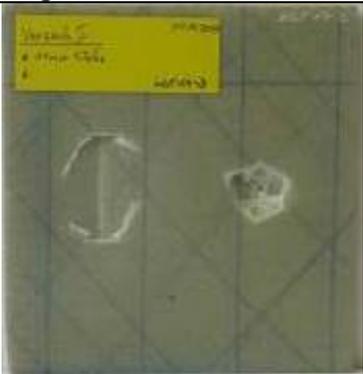
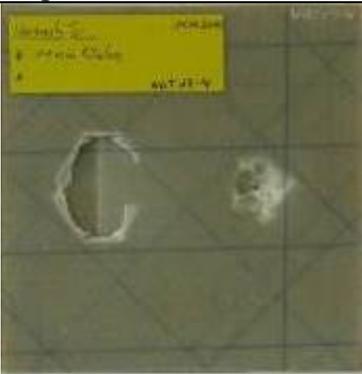
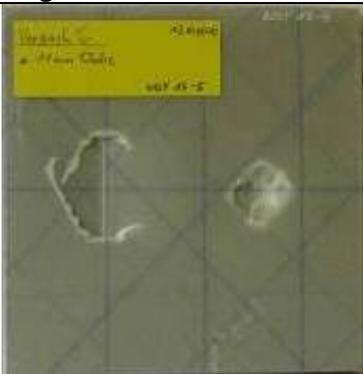
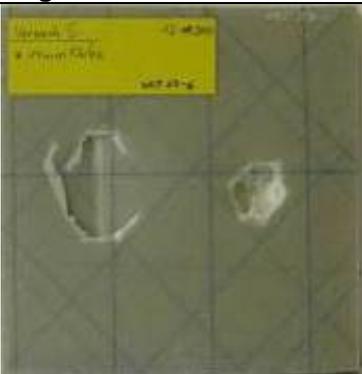
Tabelle 30: Probenserie NGT 17 nach der Prüfung

Die ATOS-Messungen der Probenserie NGT 17 ist in Tabelle 32 dargestellt. Alle Eindringtiefen haben die maximal erlaubten Werte überschritten, vergleiche Tabelle 32 und Tabelle 33. Tabelle 31 und Tabelle 32 zeigen, dass die Risse der Deckschicht (Prüfung mit Eindringkörper Rolle) in einem 45 Grad Winkel aufeinander zulaufen.

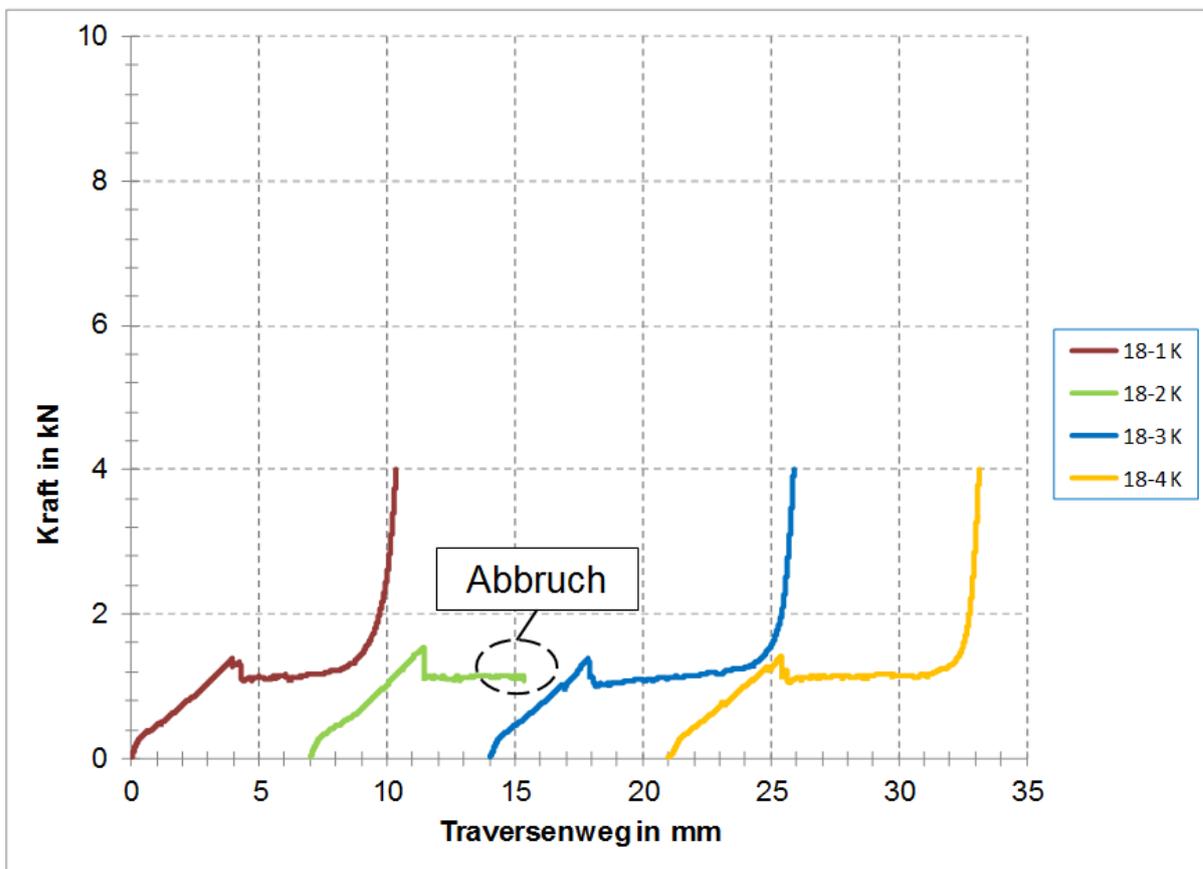
Abbildung 105: Diagramm der Prüfungen mit dem Eindringkörper Kugel der Probenserie Probe NGT 18

Abbildung 105 und Abbildung 106 stellen die Diagramme der Prüfungen dar.

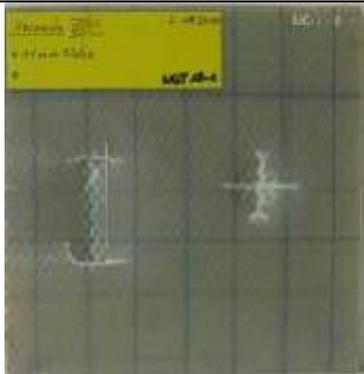
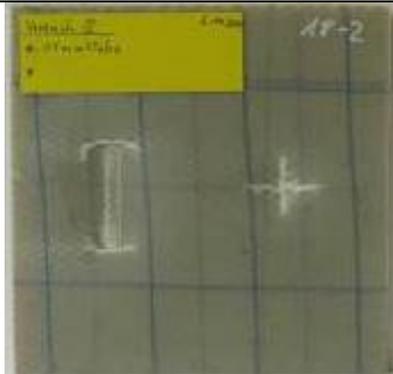
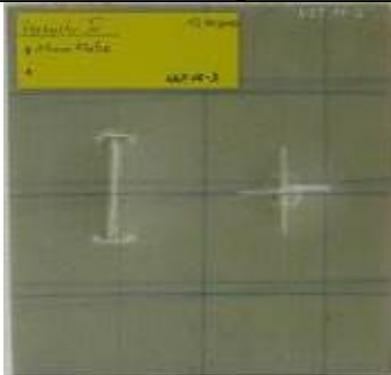
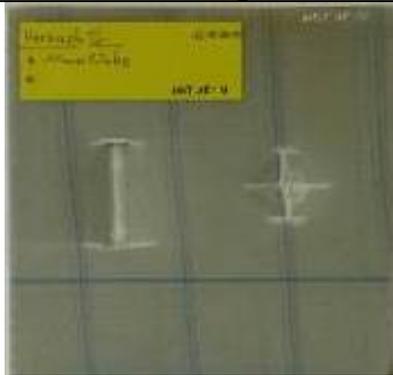
Tabelle 36: Probenserie NGT 18 nach der Prüfung

Tabelle 36 zeigt die Probenserie NGT 18 nach der Prüfung. Die Eindrücke sind visuell gut zu erkennen.

Auf jede Probe wurde einmal mit der Kugel und einmal mit der Rolle gedrückt. Die Deckschichten sind sowohl durch die Kugel als auch die Rolle stark beschädigt worden, vergleiche Tabelle 36 und Tabelle 37. Eine Beschädigung von Glasfasern lässt sich durch eine milchige Färbung erkennen. Am Rollenende ist die Deckschicht gerissen, es kam demnach zu Matrix- und Faserversagen. Ähnlich wie bei Probe NGT 17 sind alle Kurvenverläufe flach, siehe Abbildung 105 (Prüfung mit Eindringkörper Kugel) sowie Abbildung 106 (Prüfung mit Eindringkörper Rolle). Die vielen Minima und Maxima der Kurven lassen auf Faserbrüche schließen. Während der Prüfung mit Eindringkörper Kugel kommt es bei einem Wert von ca. 1,7 kN zu einem geringen Kraftabfall, hier wird ein Matrixbruch vermutet, welcher von Faserbrüchen gefolgt wird. Die Prüfung der Probe NGT 18-2 wurde abgebrochen, da die maximale Prüflast über einen ungewöhnlich langen Zeitraum nicht erreicht wurde. Die Kraft betrug dabei ca. 1 kN. Bei den anderen Proben der Serie (NGT 18-1, NGT 18-3 und NGT 18-4) wurde die maximale Prüflast von 4 kN aber erreicht. Bei der Prüfung mit Eindringkörper Rolle konnte bei den Proben NGT 18-1 und NGT 18-2 die maximale Prüflast erreicht werden. Zum Abbruch kam es bei den Proben NGT 18-3 und NGT 18-4 bei einem Wert von ca. 4 kN. Auch hier kommt es bei einer Kraft von ca. 1 kN zu einem geringen Kraftabfall, welcher einen Matrixbruch kennzeichnet. Die Proben haben bei der Kugel geringere Eindringtiefen als die Probe NGT 17

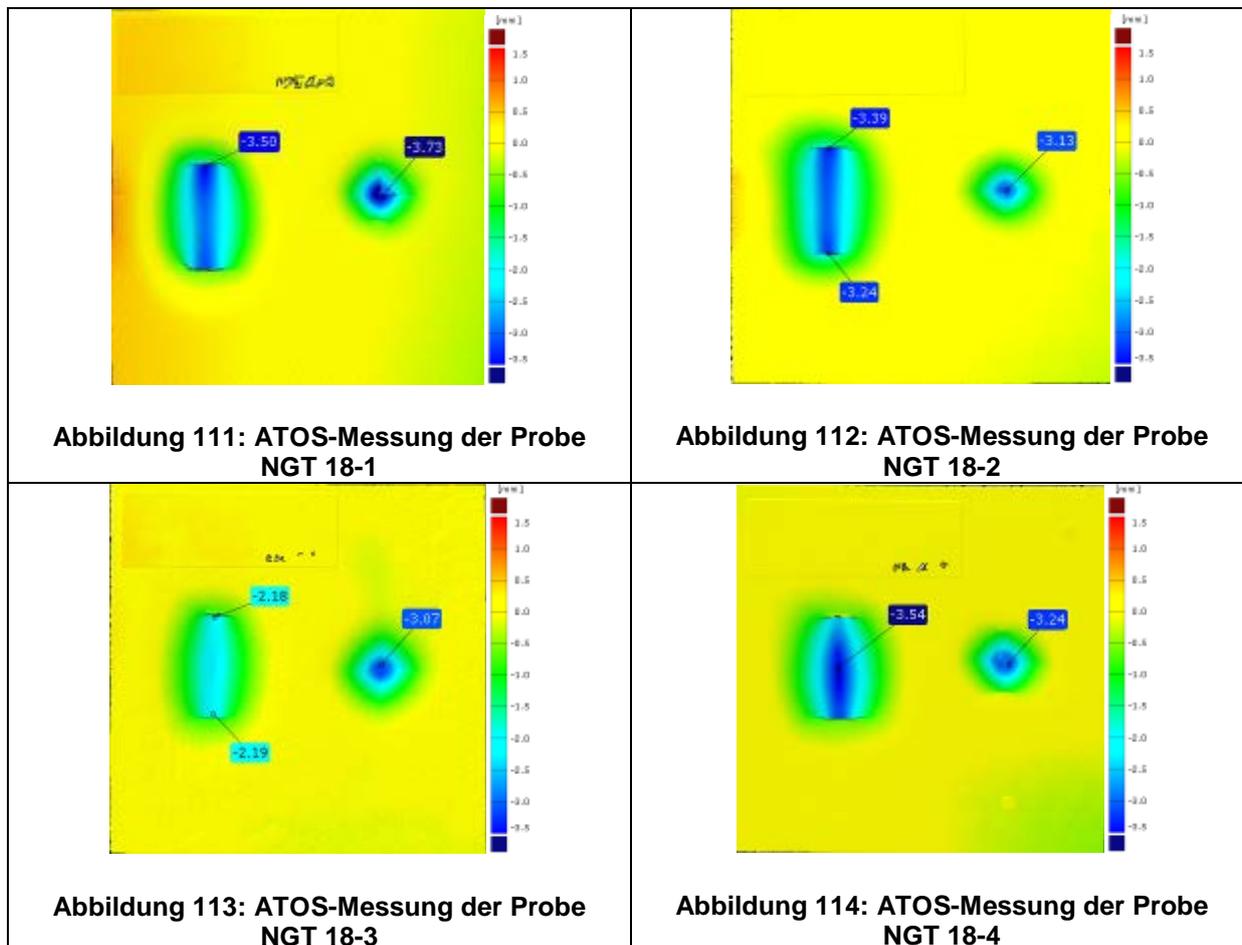
Tabelle 37: ATOS-Messungen der Probenserie 18

(vergleiche Tabelle 32 und Tabelle 38). Die mittleren Eindringtiefen bei der Rolle sind allerdings größer (vergleiche Tabelle 33 mit Tabelle 39).

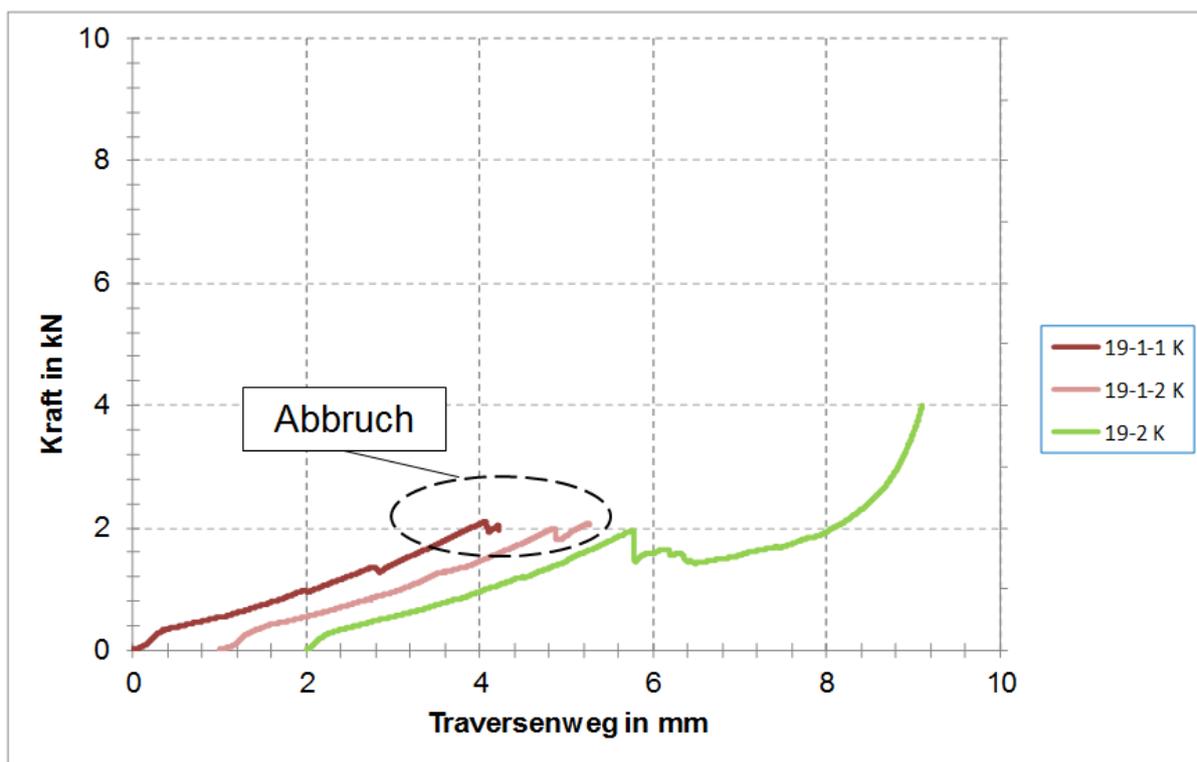
Abbildung 120: Diagramm der Prüfung mit Eindringkörper Kugel der Probenserie NGT 19¹⁸

Abbildung 120 und Abbildung 121 stellt die Diagramme der Prüfungen der Probenserie NGT 19 dar.

¹⁸ Bei Probe 19-1 wurde zweimal die Prüfung mit Eindringkörper Kugel durchgeführt, siehe Abbildung 120

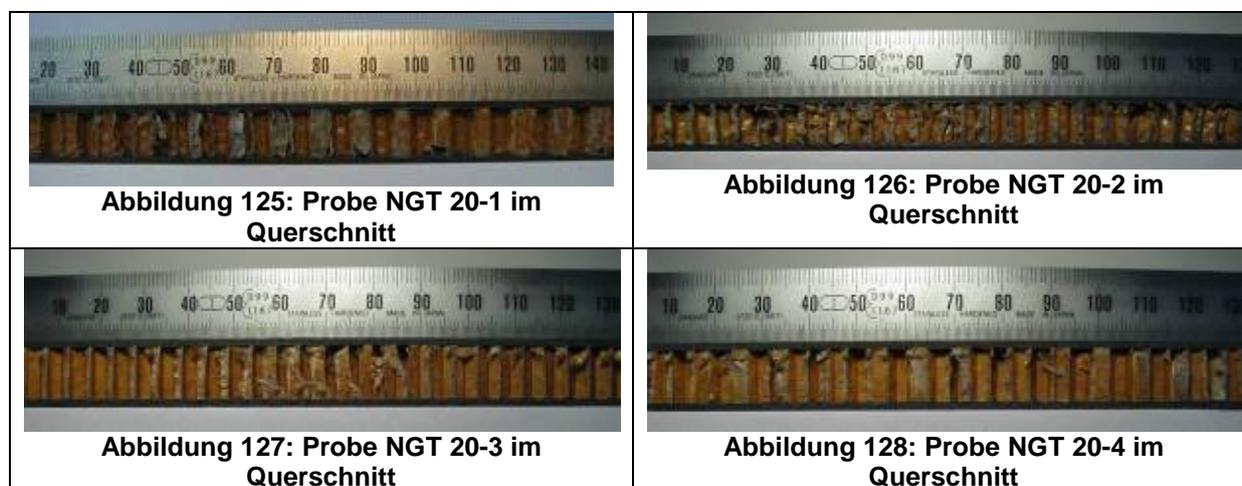
Tabelle 47: Probenserie NGT 20 im Querschnitt

Tabelle 47 zeigt die einzelnen Probenserie NGT 20 im Querschnitt.

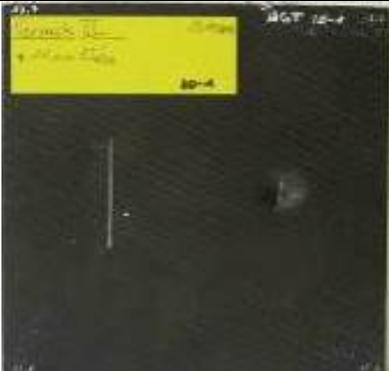
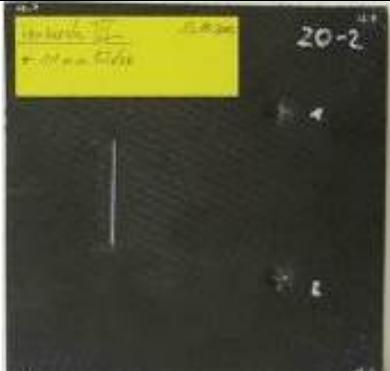
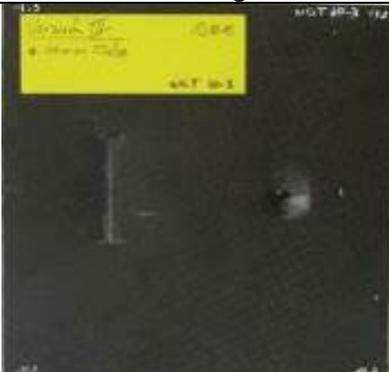
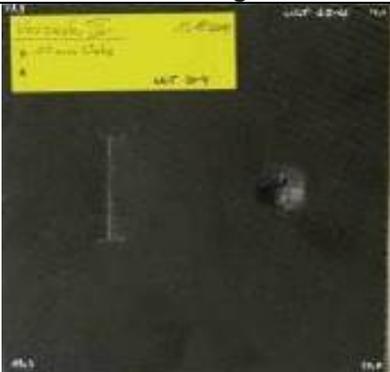
Tabelle 48: Probenserie NGT 20 nach der Prüfung

Tabelle 47 zeigt die Probenserie NGT 20 nach der Prüfung. Der Schaden ist hier geringer als bei den Proben mit GfK-Deckschichten und auch optisch nicht so gut zu erkennen.

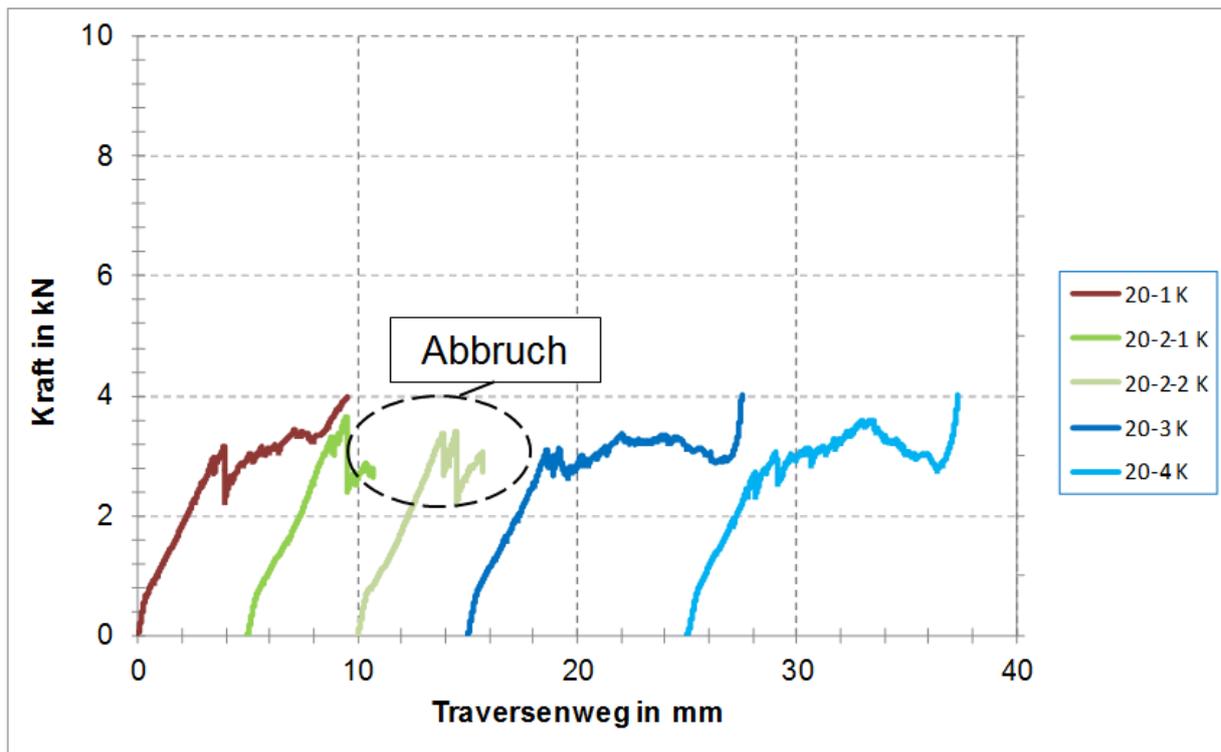
Abbildung 133: Diagramm der Prüfung mit Eindringkörper Kugel der Probenserie NGT 20

Abbildung 133 und Abbildung 134 zeigt die Diagramme der beiden Prüfungen.

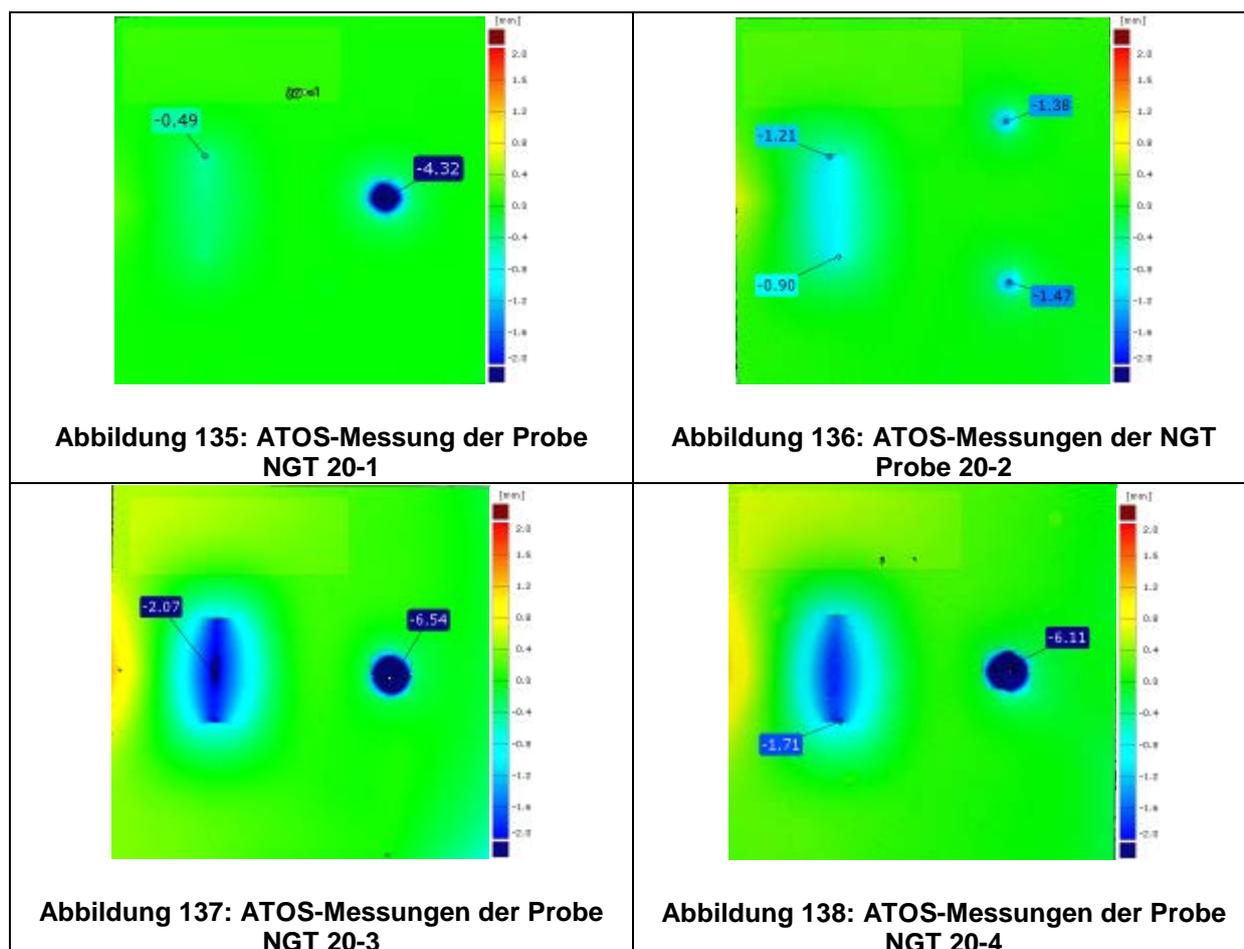
Tabelle 49: ATOS-Messungen Probenserie NGT 20

Die Eindringtiefen, welche durch die beiden Eindringkörper verursacht wurden, fallen unterschiedlich aus, vergleiche Tabelle 50 und Tabelle 51, da nicht immer die vorgeschriebene maximale Prüflast erreicht wird. Dennoch überschreiten die Eindringtiefen die vorgeschriebenen Maximalwerte. Tabelle 49 zeigt die Ergebnisse der ATOS-Messungen, welche die Eindringtiefen besser veranschaulicht.

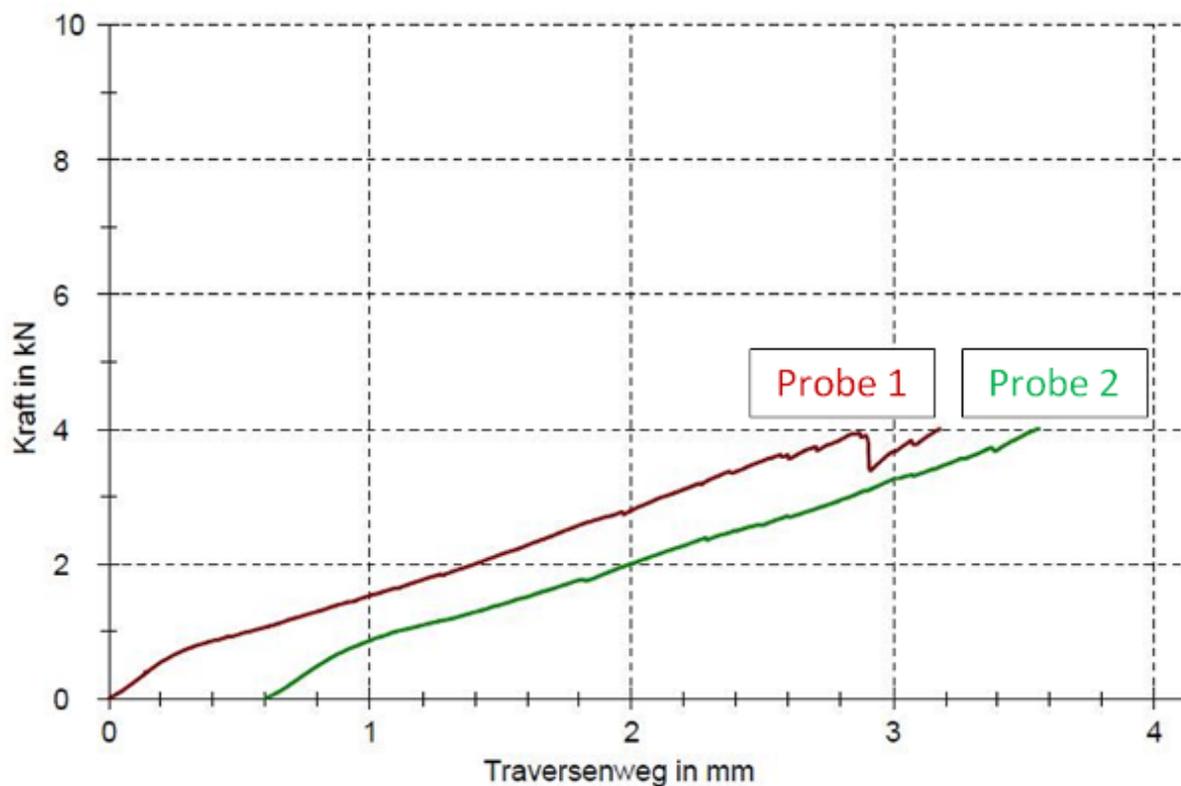
Abbildung 150: Diagramm der Prüfung mit Eindringkörper Kugel Probe NGT 22

Bei dieser Probe wurde zwei Mal mit einer Kugel und einmal mit einer Rolle auf die Probe gedrückt. Der Kurvenverlauf der Prüfung mit dem Eindringkörper Kugel lässt auf ein Versagen hindeuten. Allerdings ist optisch kein Schaden der Deckschicht zu erkennen. Daher wird angenommen, dass der Kern versagt hat.

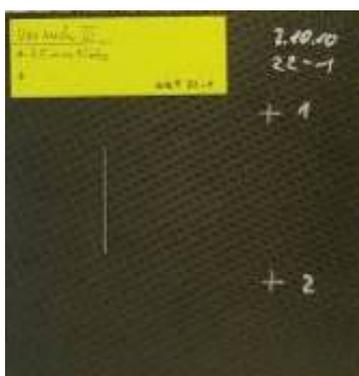
Abbildung 152: Probe NGT 22 nach der Prüfung

Abbildung 152 zeigt die Probe nach der Prüfung. Optisch ist der Eindruck nur schwer zu erkennen.

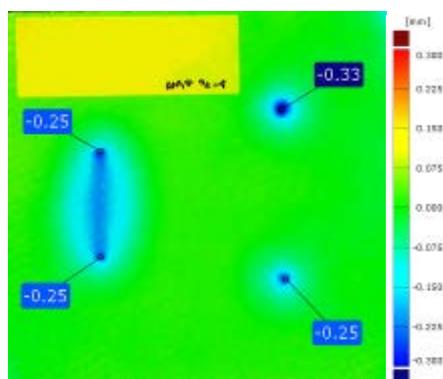
Abbildung 153: ATOS-Messung der Probe 22

Abbildung 153 zeigt die Ergebnisse der ATOS-Messung. Die Prüfungen gelten bei diesen Werten als bestanden. Allerdings müssten hier noch weitere Prüfungen durchgeführt werden, um sicher zu gehen, dass dieses Material wirklich geeignet ist.

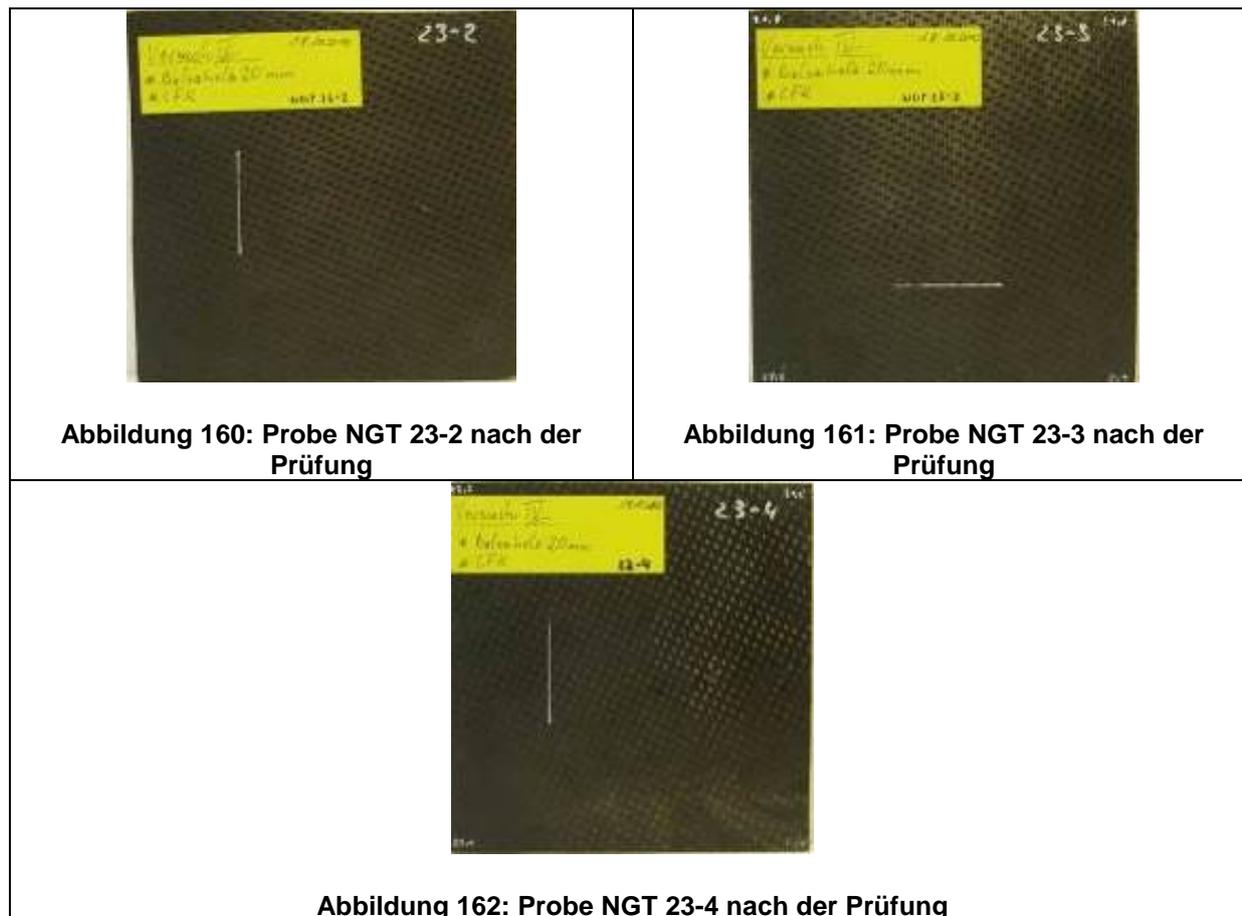
Tabelle 65: Probenserie NGT 23 nach der Prüfung

Die Probenserie NGT 23 nach der Prüfung sind in Tabelle 65 zu entnehmen.

Insgesamt wurde auf jede der 4 Proben einmal mit der Kugel und einmal mit der Rolle gedrückt. Alle Prüfungen wurden bis zum Erreichen der maximalen Prüflast durchgeführt. Ein Schaden der Deckschicht ist optisch nicht zu erkennen. Daher wird ein Kernversagen bei allen vier Proben vermutet, welche mit der Kugel als Eindringkörper geprüft worden sind. Bei der Prüfung mit dem Eindringkörper Kugel wird nur bei der Probe NGT 23-1 und NGT 23-2 ein Kernversagen vermutet.

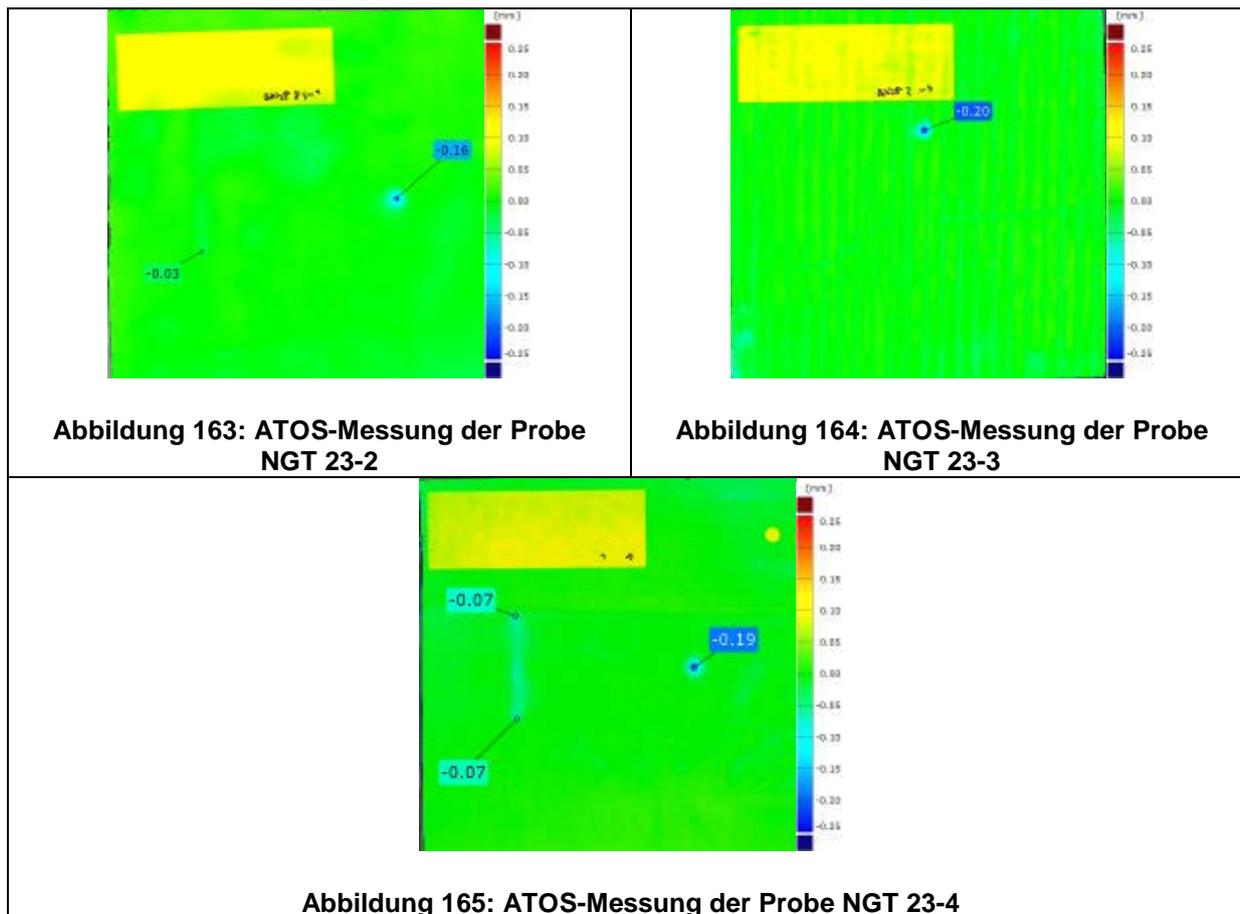
Tabelle 66: ATOS-Messungen der Probenserie NGT 23

Tabelle 66 zeigt die Ergebnisse der ATOS-Messungen. Die Eindringtiefen liegen unter den maximal erlaubten. Die Tests gelten als bestanden.

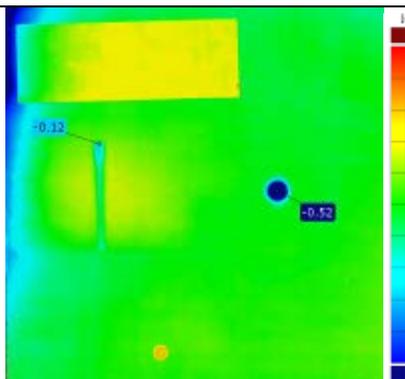
Abbildung 175: ATOS-Messung der Probe NGT 24-2

Insgesamt wurde auf jede der 4 Proben einmal mit dem Eindringkörper Kugel und einmal mit dem Eindringkörper Rolle gedrückt. Alle Prüfungen wurden bis zum Erreichen der maximalen Prüflast durchgeführt. Bei allen Proben ist optisch der Eindruck zu Erkennen. Während der Prüfung mit dem Eindringkörper Kugel kommt es bei einer Last von ca. 0,5 kN bei den Proben NGT 24-1, NGT 24-3 und NGT 24-4 zu einem Kernversagen. Ab einer Prüflast von ca. 2 kN versagt bei diesen Proben die Deckschicht, siehe Abbildung 170. Die Kurvenverläufe variieren. Insbesondere Probe NGT 24-2 unterscheidet sich stark von den anderen. Anhand des Kurvenverlaufs kann nicht auf ein bestimmtes Versagen geschlossen werden. Der sichtbare Schaden ist bei der Probe NGT 24-2 auch geringer als bei den anderen Proben, vergleiche Tabelle 71. Auch bei den Prüfungen mit Eindringkörper Rolle kommt es bei den Proben NGT 24-1, NGT 24-3 und NGT 24-4 zunächst zu einem Kernversagen. Wann dies passiert ist unterschiedlich. Die Probe NGT 24-4 hat außerdem ein Deckschichtversagen. Tabelle 72 zeigt die Ergebnisse der ATOS-Messungen. Auch hier sind die verhältnismäßig geringen Eindringtiefen zu erkennen. Besonders auffällig ist hier der Eindruck der Rolle der Probe NGT 24-4, welcher besonders groß ist. Grund hierfür ist das schon genannte Versagen von Kern und Deckschicht.

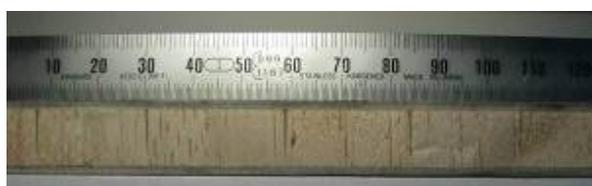
Abbildung 179: Probe NGT 25 im Querschnitt

Abbildung 179 zeigt die Probe 25 im Querschnitt. Fotos während der Prüfung wurden nicht gemacht.

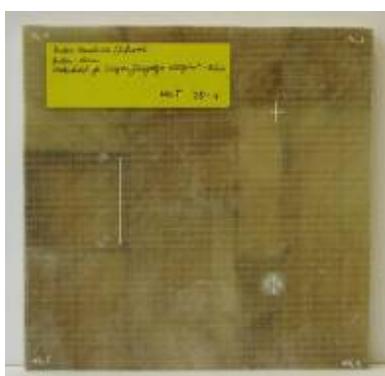
Abbildung 180: Probe NGT 25 nach der Prüfung

Die Probe NGT 25 nach der Prüfung sieht man auf Abbildung 180.
