IB 131-2015/59

**Bericht der Prüfungen mit den
Eindringkörpern Kugel und Rollen sowie der
Brandrate für Luftfrachtcontainerböden**

**Institut für Faserverbundleichtbau und Adaptronik
Braunschweig**

November/2015

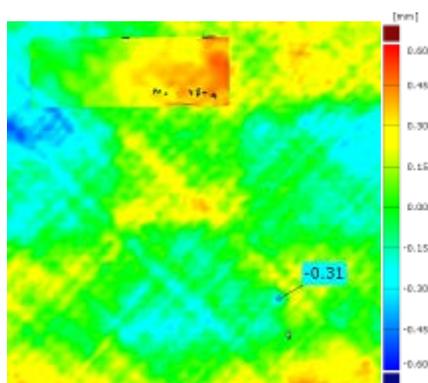
Abbildung 183: Probe NGT 25 ATOS-Messungen

Es wurde bei dieser einen Probe nur einmal mit dem Eindringkörper Kugel und einmal mit dem Eindringkörper Rolle auf die Probe gedrückt. Beide Male tritt hier ein Kernversagen auf, welches sich durch die Änderung der Steigung im Kurvenverlauf bemerkbar macht, siehe Abbildung 181 und Abbildung 182. Ein Riss der Deckschicht ist optisch nicht zu erkennen, allerdings die milchige Färbung dieser. Abbildung 183 zeigt die Ergebnisse der ATOS-Messung. Der Eindruck, welcher durch die Rolle verursacht wurde kann aufgrund seiner geringen Tiefe nicht gemessen werden. Der Eindruck der Kugel ist ebenfalls geringer als die maximal vorgeschriebene Tiefe.

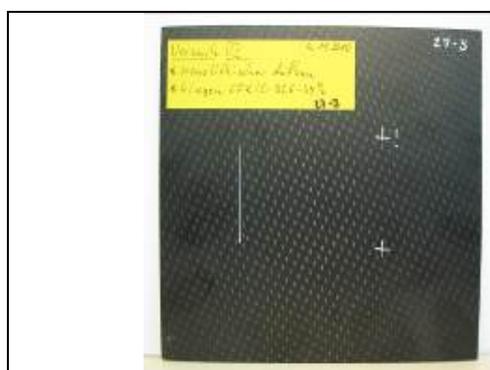
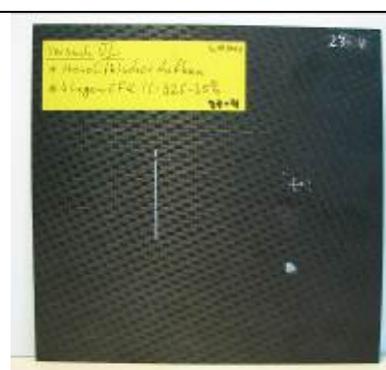
Tabelle 82: Probenserie NGT 27 nach der Prüfung

Tabelle 82 zeigt die Probenserie nach der Prüfung, ein Eindruck ist optisch nicht zu erkennen.

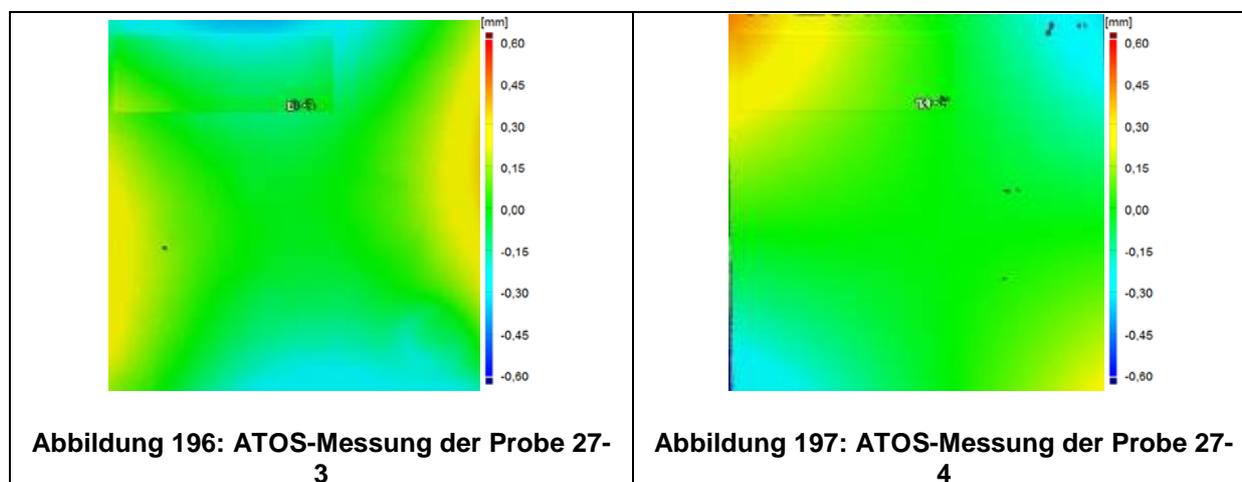
Tabelle 83: Probenserie NGT 27 ATOS-Messung

Verlauf der Kurven weist keine Unregelmäßigkeiten auf, was vermuten lässt, dass kein Schaden aufgetreten ist. Ein Eindruck ist nicht messbar, aber die Unebenheit der Probe wird deutlich.

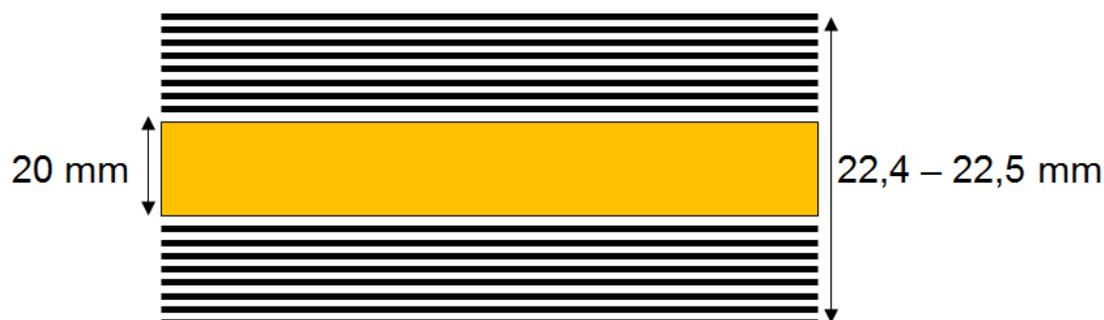
Abbildung 198: Querschnitts-Skizze Probe NGT 28

Der Aufbau ist schematisch auf Abbildung 198 dargestellt. Die obere und untere Decklage bestehen aus 8 Lagen CFK M21/34 %/UD194 mit der Orientierung $[+45^\circ/90^\circ/-45^\circ/0^\circ]_s$. Das Flächengewicht beträgt laut Hersteller 294 g/m². Das Material ist vom Hersteller Hexcel [14]. Das Gewicht kann nicht mehr ermittelt werden, da keine der ursprünglich 2 Proben im Institut FA vorhanden sind. Weitere Informationen können Tabelle 86 entnommen werden.

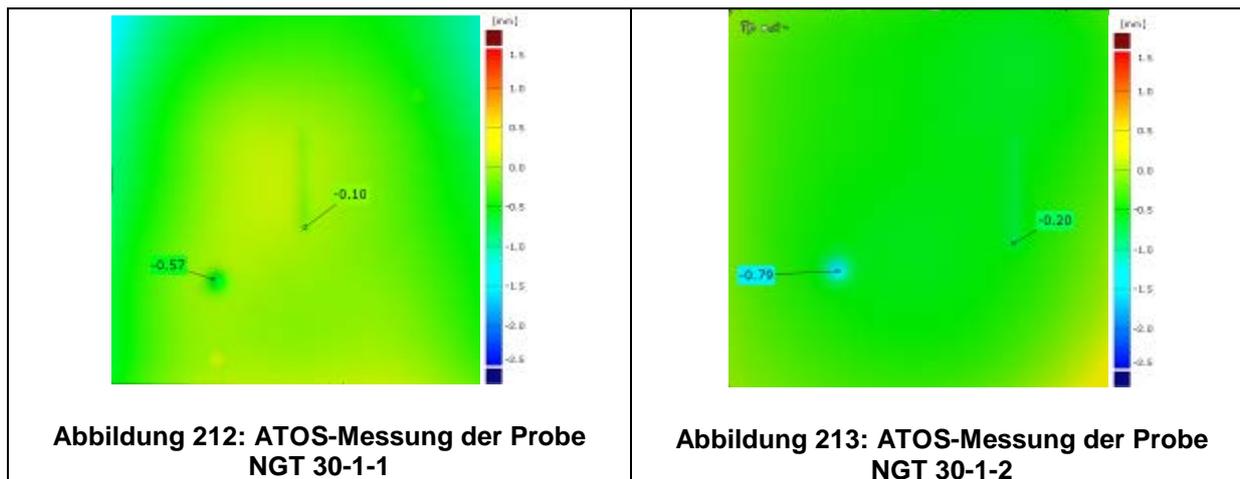
Abbildung 212: ATOS-Messung der Probe NGT 30-1-1

Auf jeder Seite der Probe wurde einmal mit der Kugel und einmal mit der Rolle auf die Probe gedrückt. Tabelle 93 zeigt die Ergebnisse der ATOS-Messungen der Probe NGT 30. Sowohl die Eindringtiefen liegen beim Kugeleindruck über und bei der Rolle unter der erlaubten Tiefe. Der Kurvenverlauf der Diagramme lässt auf einen Schaden des Materials schließen.

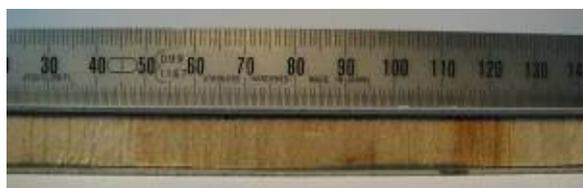
Abbildung 215: Probe NGT 31 im Querschnitt

Der Querschnitt der Probe zeigt die Abbildung 215.

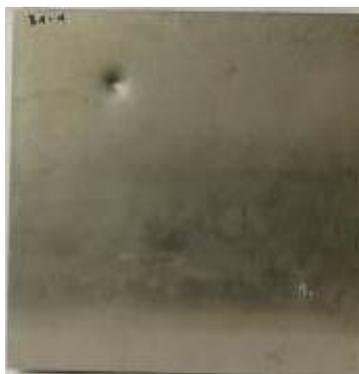
Abbildung 216: Probe NGT 31 nach der Prüfung

Die Probe nach der Prüfung sieht man auf Abbildung 216.

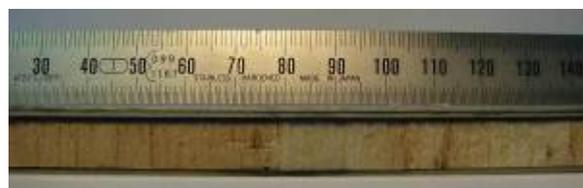
Abbildung 221: Probe NGT 32 im Querschnitt

Abbildung 221 zeigt die Probe NGT 32 im Querschnitt.

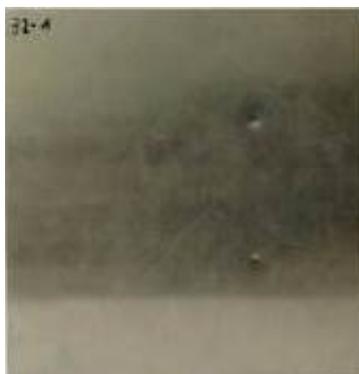
Abbildung 222: Probe NGT 32 nach der Prüfung

Die Probe nach der Prüfung sieht man auf Abbildung 222. Ein Eindruck durch die Kugel ist klar erkennbar.

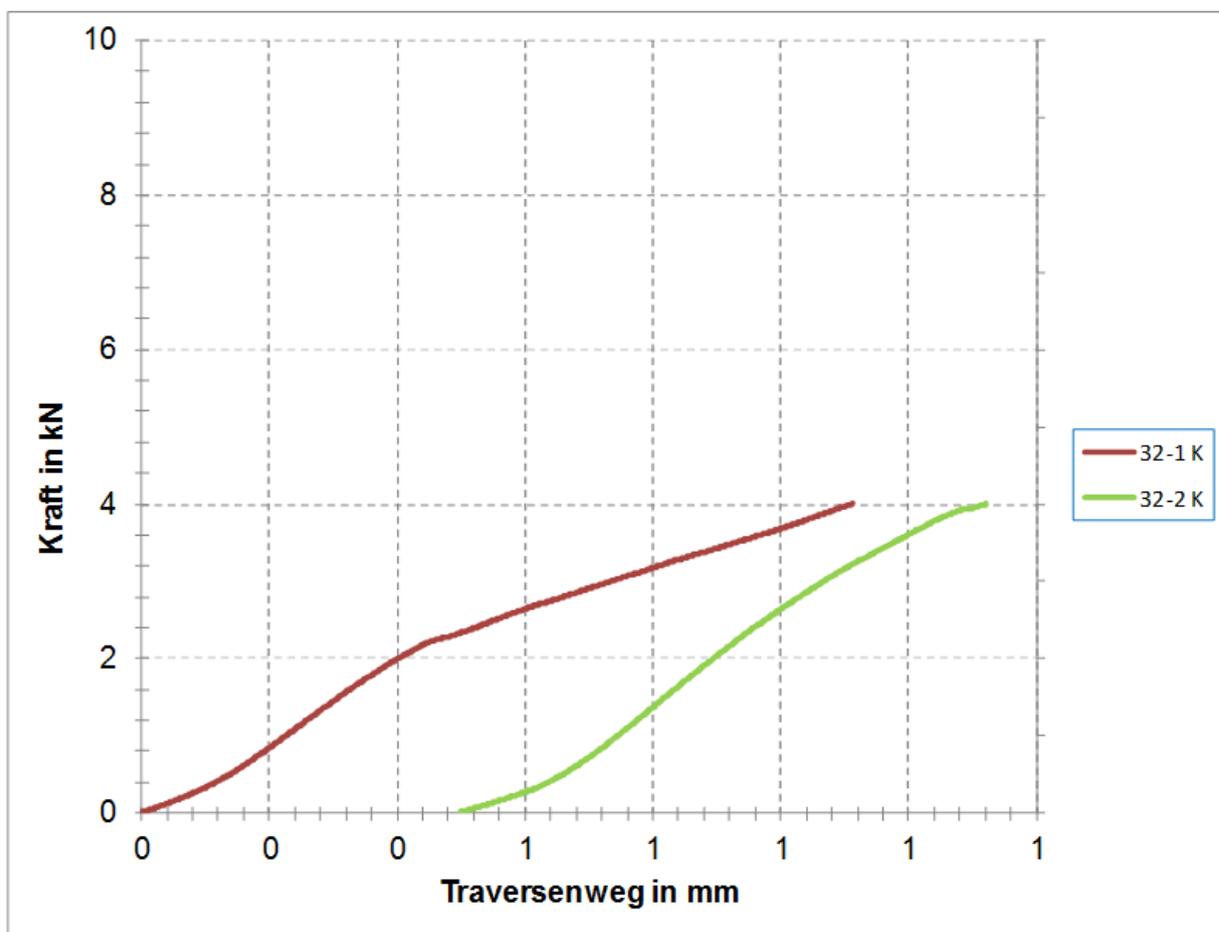
Abbildung 223: Diagramm der Prüfung mit Eindringkörper Kugel der Probenserie NGT 32

Abbildung 223 und Abbildung 224 zeigt die Diagramme der Versuche.

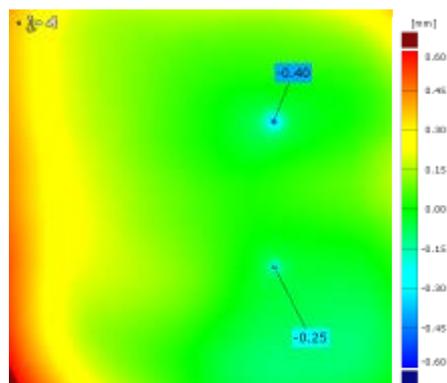
Abbildung 225: ATOS-Messung der Probe NGT 32

Insgesamt wurde zweimal mit der Kugel und einmal mit der Rolle auf die Probe gedrückt. Der Kurvenverlauf des Diagramms, welches bei der Prüfung mit dem Eindringkörper Kugel aufgenommen wurde lässt auf einen Schaden des Materials schließen. Bei der Prüfung mit dem Eindringkörper Rolle ist ein regelmäßiger Kurvenverlauf entstanden. Hier kam es vermutlich zu keinem Schaden. Abbildung 225 zeigt die ATOS-Messung der Probe. Der Eindruck der Kugel entspricht einmal der maximal erlaubten Tiefe und ist einmal darüber. Nicht messbar ist der Eindruck der Rolle.

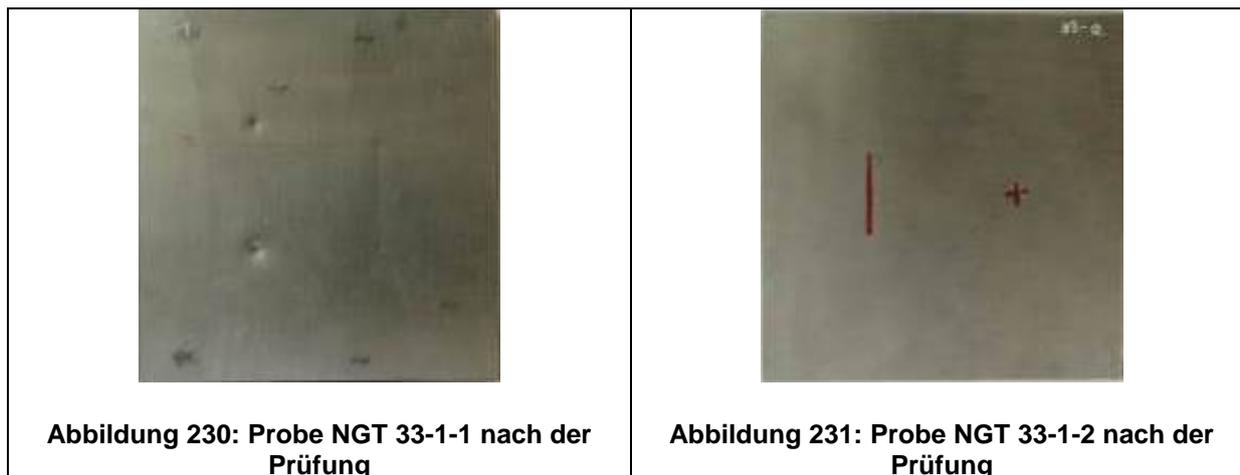
Abbildung 230: Probe NGT 33-1-1 nach der Prüfung

Die Proben nach der Prüfung sind in Tabelle 106 zu sehen. Auch hier sind die Eindrücke der Eindringkörper optisch zu erkennen.

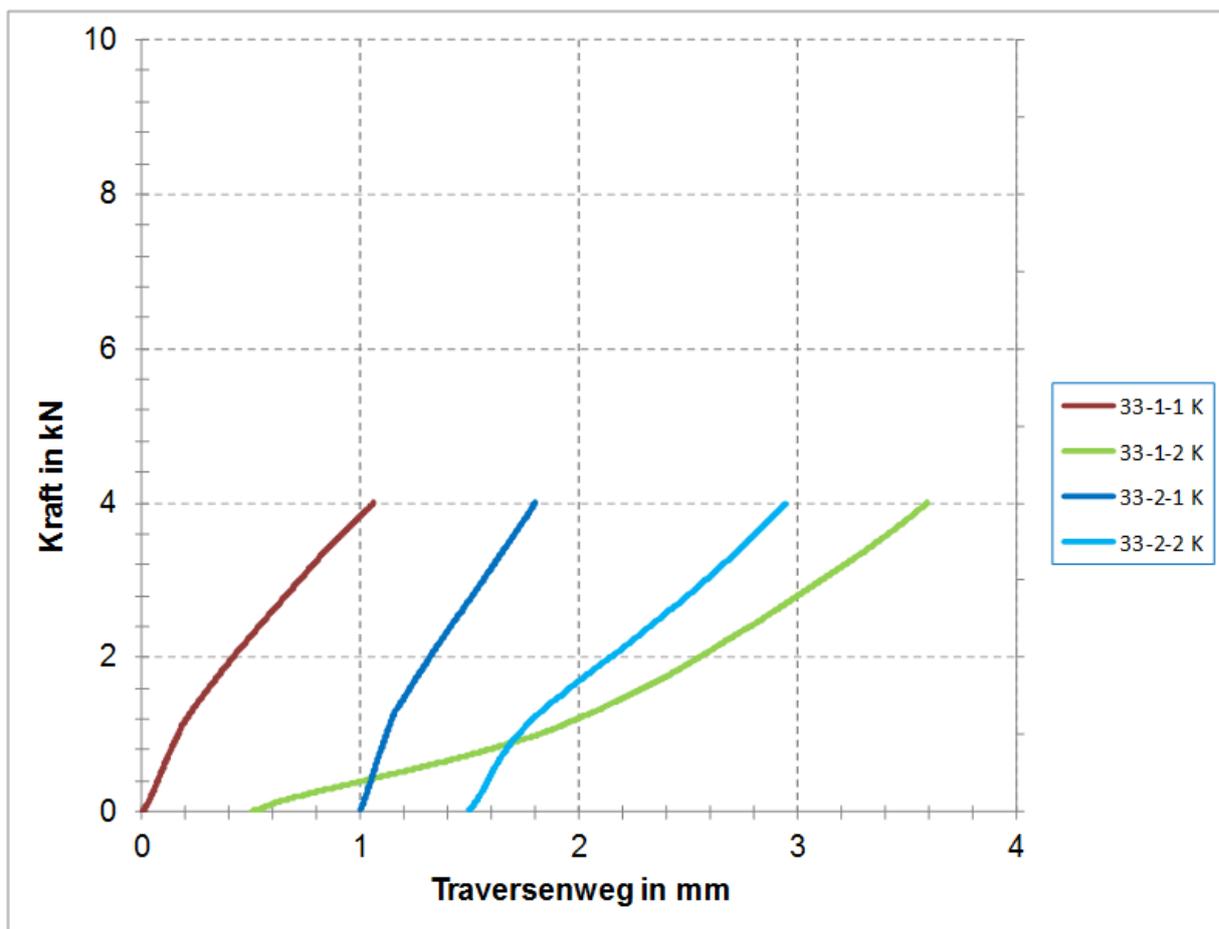
Abbildung 232: Diagramm der Prüfung mit Eindringkörper Kugel der Probenserie NGT 33 (beidseitig)

Die Diagramme der Probenserie 33 stellen Abbildung 232 und Abbildung 233 dar. Bei der Probe NGT 33-2 wurde bei beiden Prüfungen (Kugel und Rolle) zuerst die Aluminiumseite geprüft.

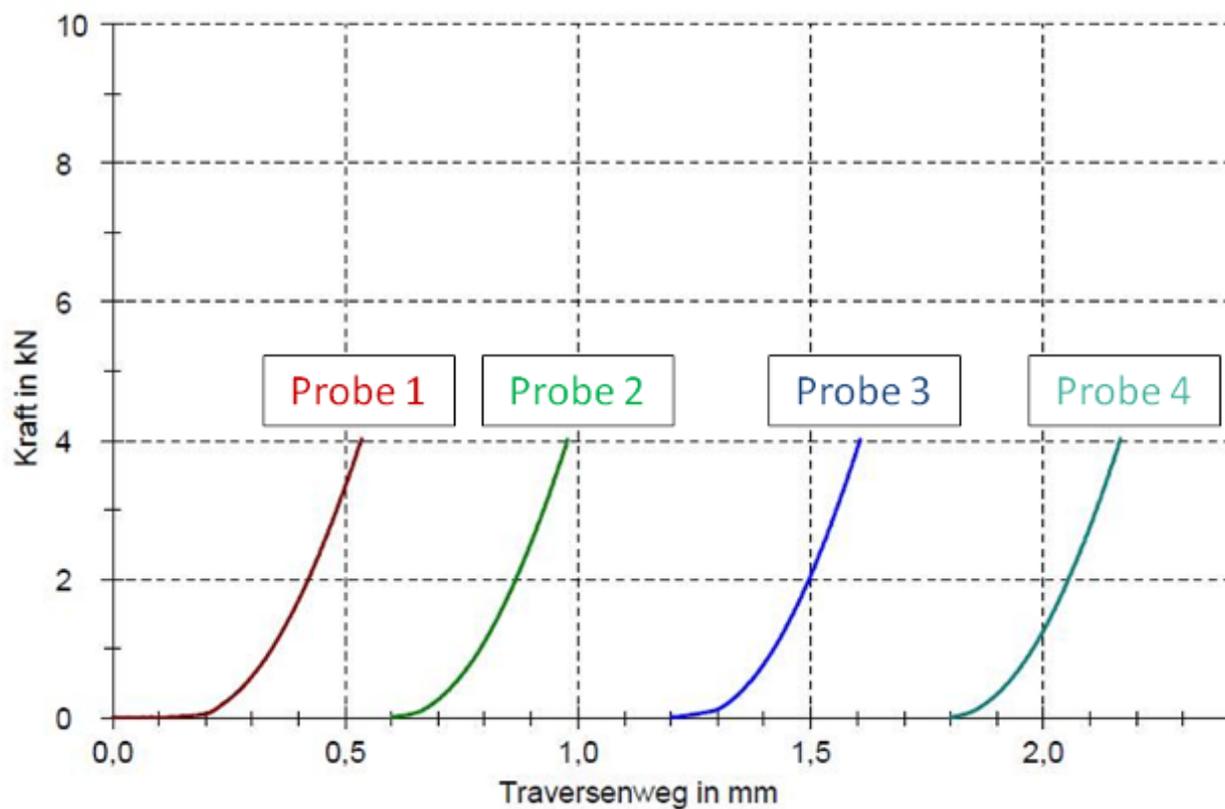
Abbildung 243: Diagramm der Prüfung mit Eindringkörper Kugel der Probenserie NGT 34

Abbildung 243 und Abbildung 244 zeigen die Diagramme der Versuche. Der Kurvenverlauf weist nicht auf Schäden hin.

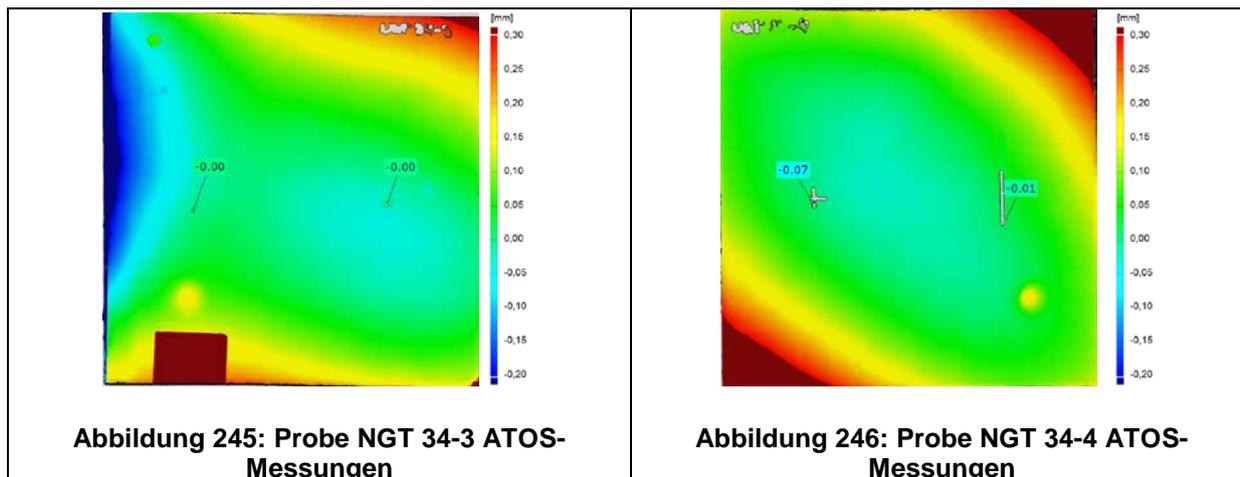
Tabelle 115: ATOS-Messung der Probenserie NGT 34

Insgesamt wurde jeweils einmal mit der Kugel und einmal mit der Rolle auf jede Probe gedrückt. Die Kurvenverläufe sind regelmäßig und lassen keine Schlüsse auf Schäden des Materials zu. Tabelle 115 zeigt die dazugehörigen ATOS-Messungen. Hier wurden nur die beiden noch im Institut FA verbliebenden Proben gemessen. Die gemessenen Eindrücke unterschreiten die maximal vorgegebenen Werte. Die gelben runden Bereiche müssen bei der Fertigung der Platten entstanden sein. Sie stammen definitiv nicht vom Test, da der Wert positiv ist, also eine Ausbeulung darstellt. Die Unebenheit der Proben wird durch die Messung auch deutlich.

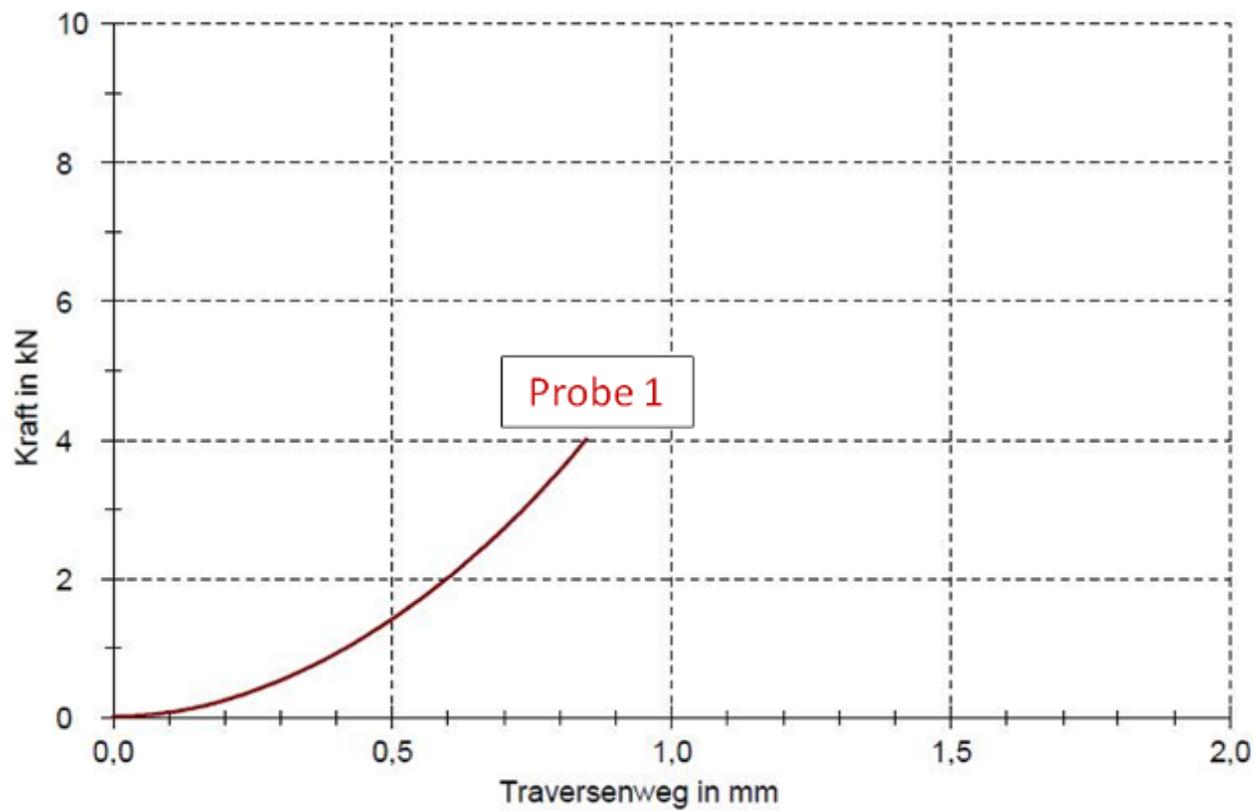
Abbildung 251: Diagramm der Prüfung mit Eindringkörper Kugel der Probe NGT 35

Die Diagramme der Versuche sind auf den Abbildung 251 und Abbildung 252 zu sehen. Der Kurvenverlauf lässt auf keinen Schaden schließen.

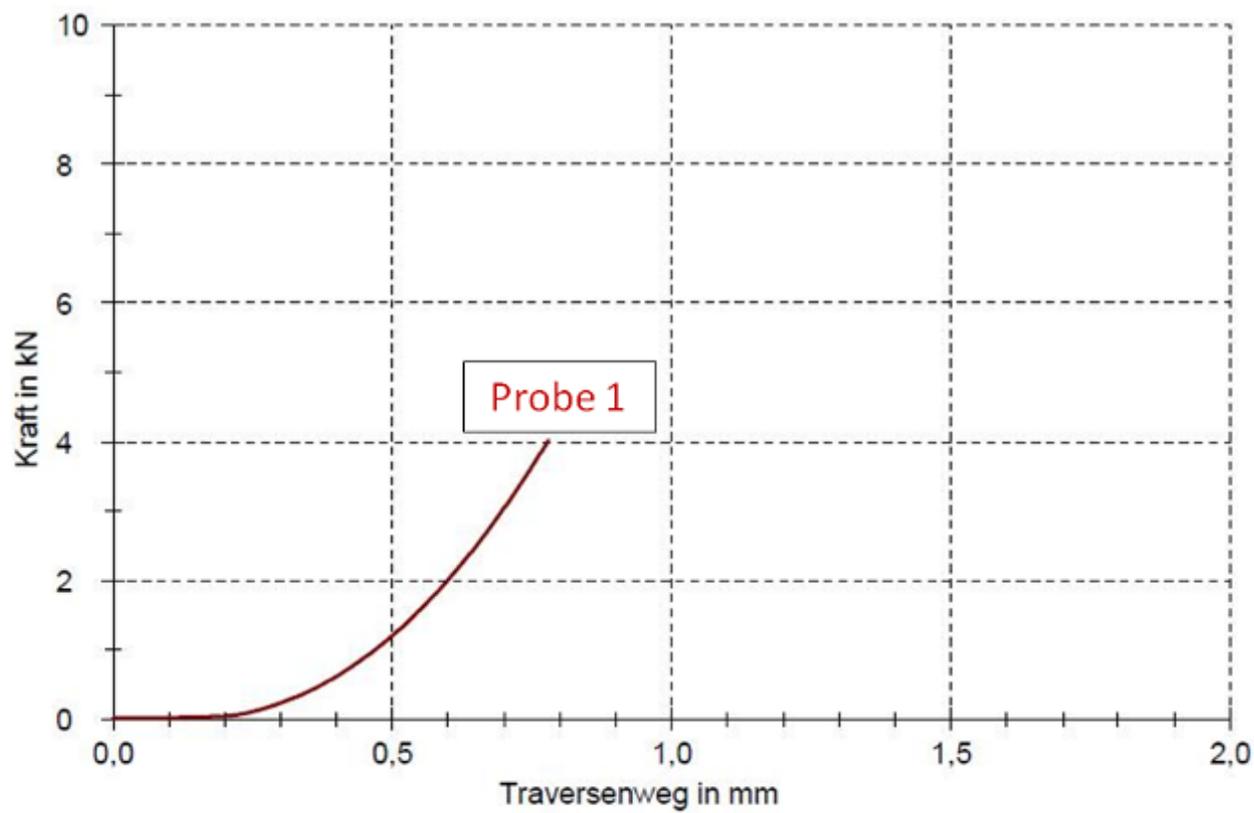
Abbildung 260: Diagramm der Prüfung mit Eindringkörper Kugel der Probe NGT 36

Die Ergebnisse der Probe 36 zeigen die Abbildung 260 und Abbildung 261.

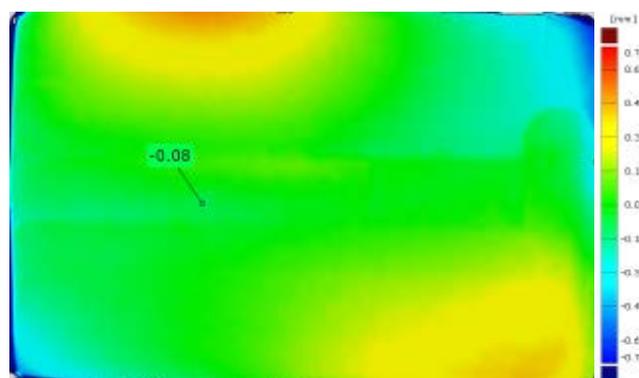
Abbildung 262: ATOS-Messung der Probe NGT 36

Auf die Probe wurde einmal mit dem Eindringkörper Kugel und einmal mit dem Eindringkörper Rolle gedrückt. Die Nachgiebigkeit bzw. Elastizität der Platte zeigt sich im flachen Anfangsbereich der Kurve. Es wurde die Seite geprüft auf der nicht die Glasfaser-Lage geprüft wurde. Der entstandene Abdruck hat sich nach einer Zeit wieder reduziert. Die Kurvenverläufe weisen keine Unregelmäßigkeiten auf, was auf keine Schäden der Probe schließen lässt. Die ATOS-Messung der Probe 36 zeigt Abbildung 262. Auch diese Probe ist nicht eben. Der Eindruck der Kugel ist geringer als die maximal erlaubte Tiefe. Der Eindruck der Rolle ist so gering, dass dieser nicht messbar ist.

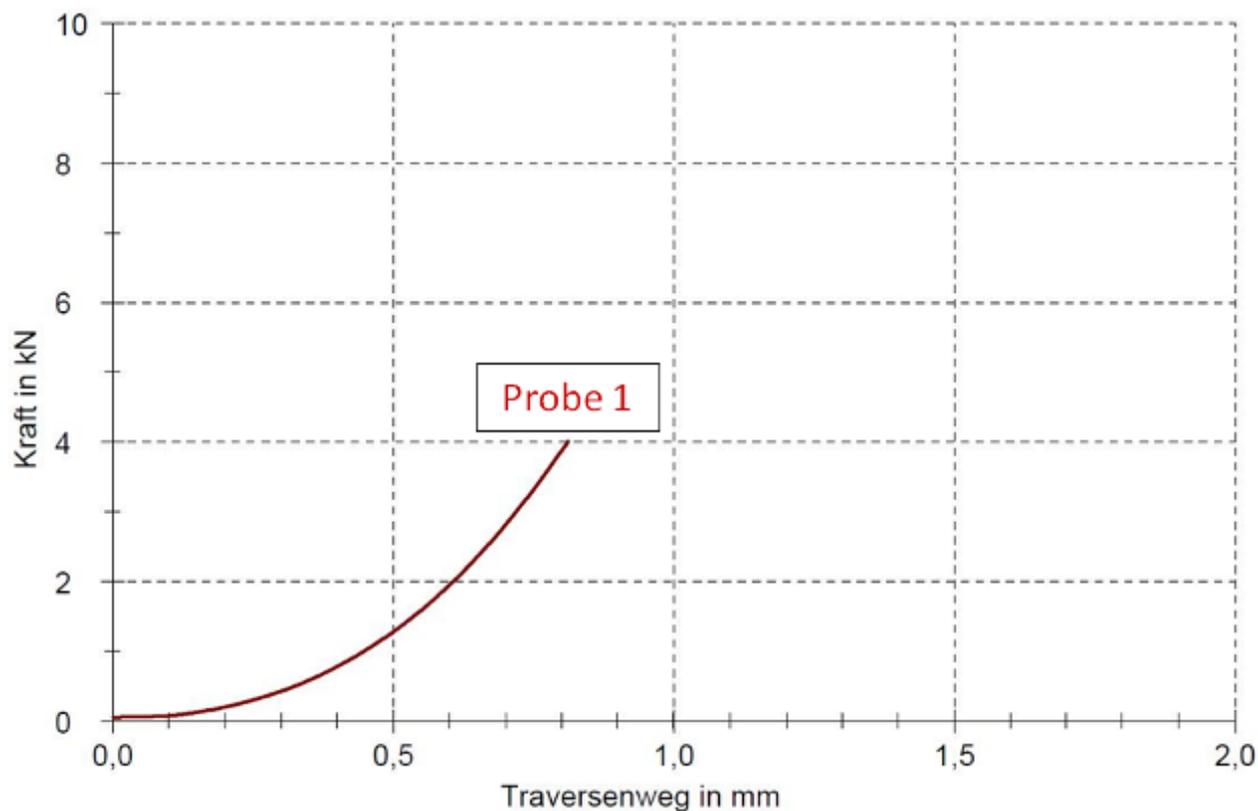
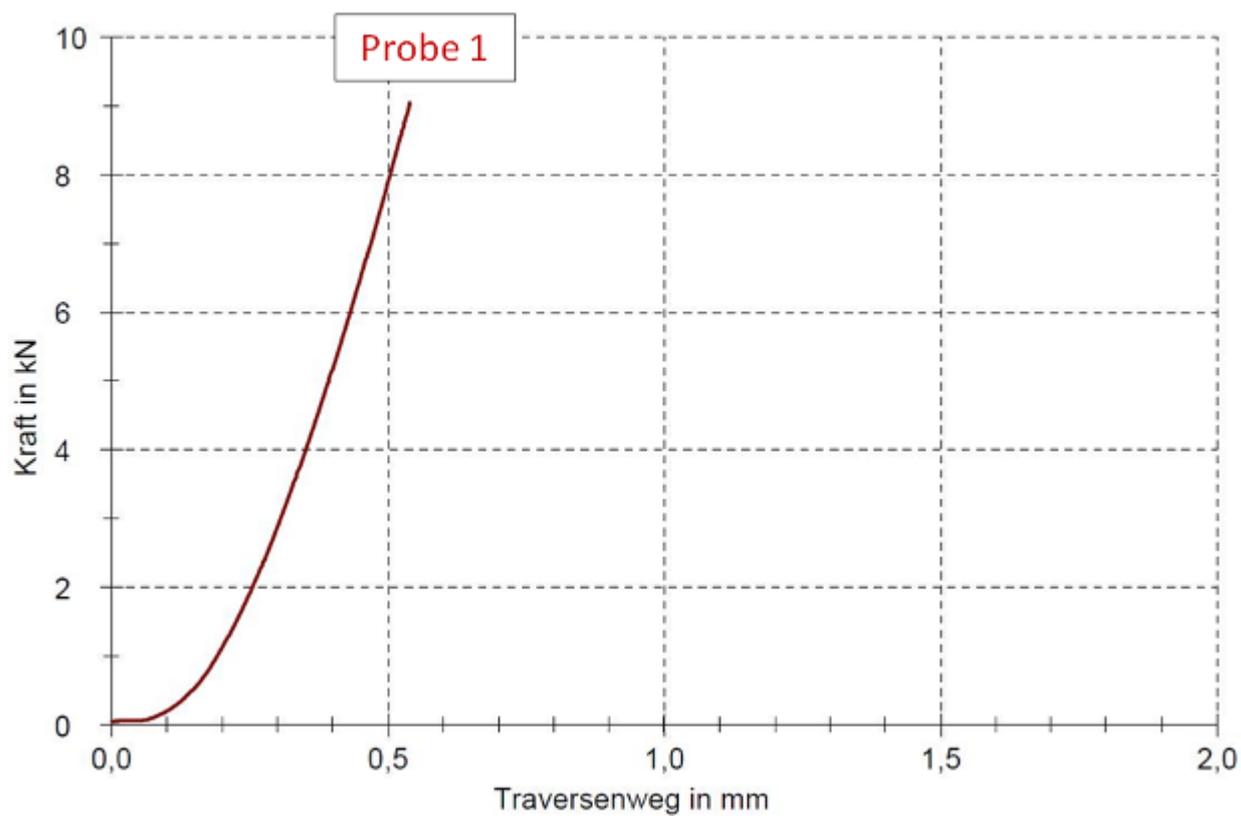
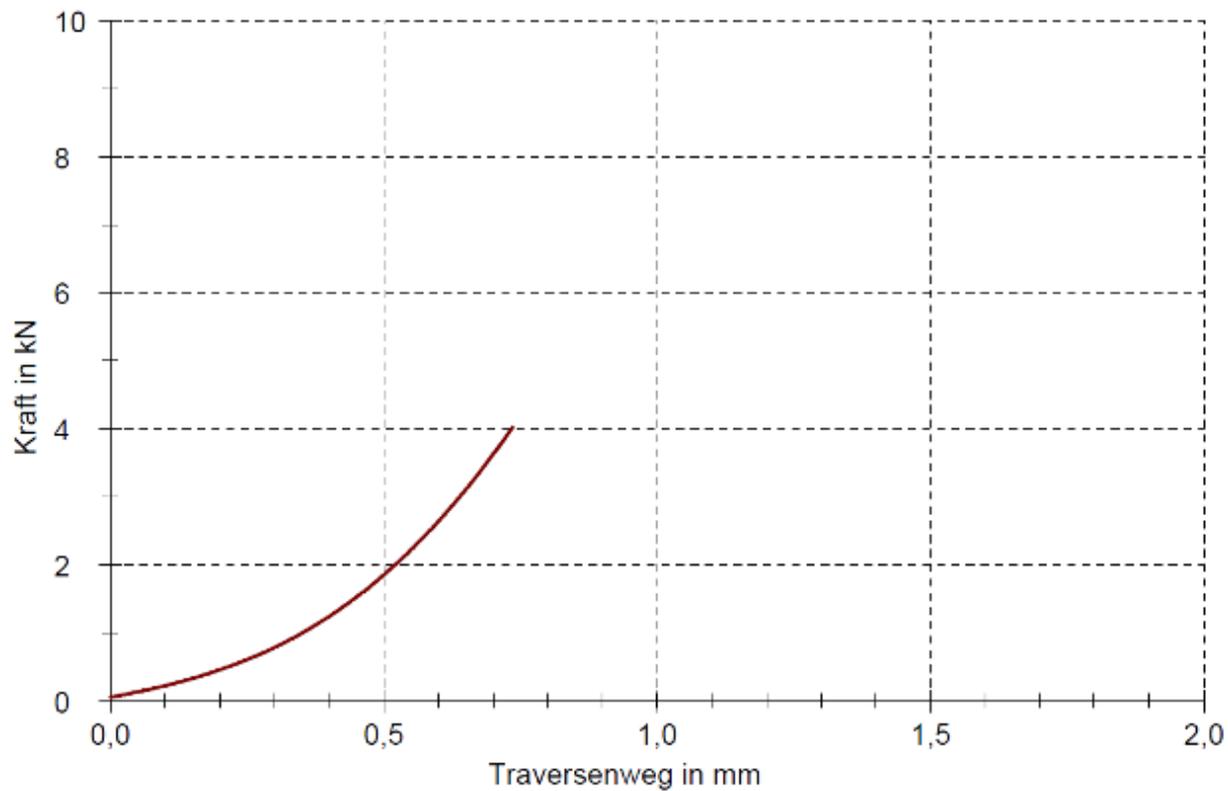
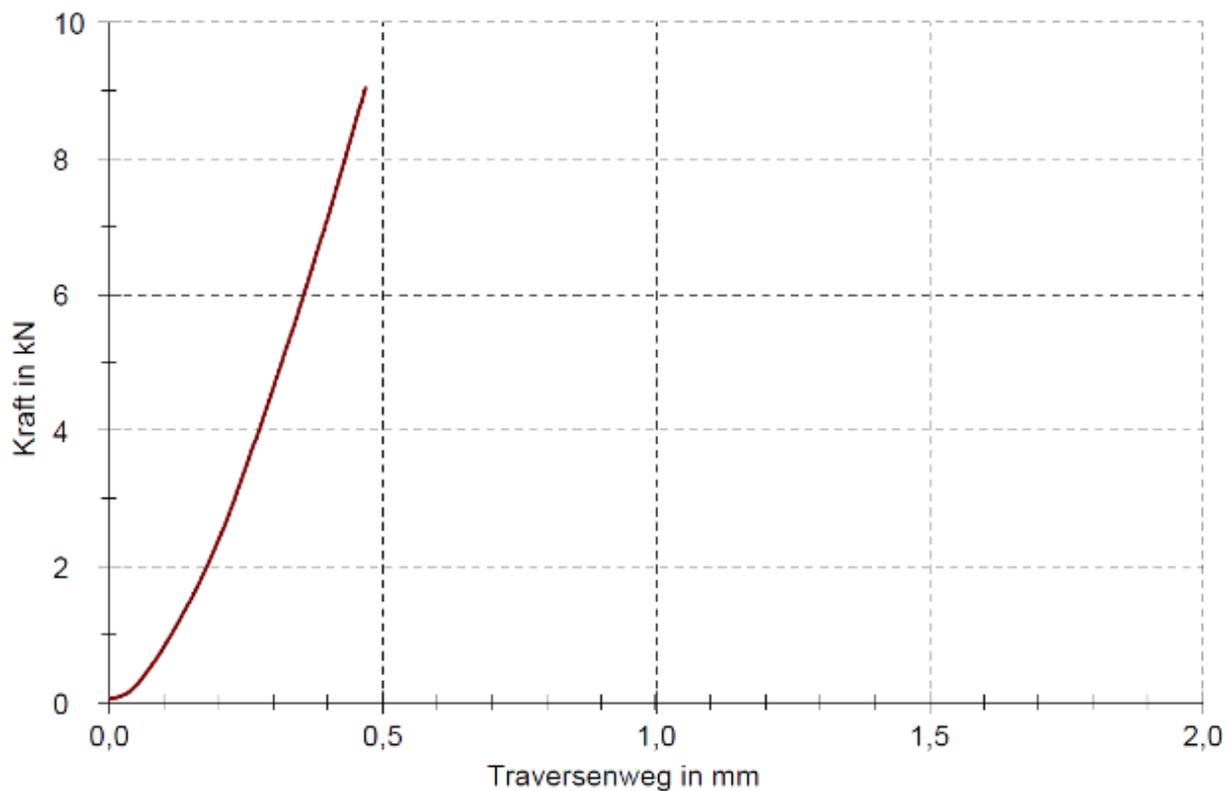
Die Diagramme der beiden Prüfungen zeigen Abbildung 270 bis Abbildung 273.

Insgesamt wurde beidseitig einmal mit dem Eindringkörper Kugel sowie mit dem Eindringkörper Rolle auf die Probe gedrückt. Trotz des unsymmetrischen Aufbaus sind die Kurvenverläufe der beiden Eindringkörper ähnlich. Sie weisen keine Unregelmäßigkeiten auf, was darauf schließen lässt, dass kein Schaden vorliegt. Die ATOS-Messung der Probe 37-1-1 zeigt Abbildung 274. Gleiches gibt Abbildung 275 für die Probe 37-1-2 an. Die Eindrücke sind hier so gering, dass diese nicht messbar sind.

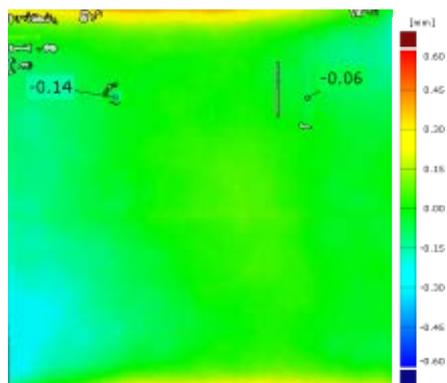
Abbildung 283: ATOS-Messung der Probe NGT 38

Auf die Probe wurde einmal mit dem Eindringkörper Kugel und einmal mit dem Eindringkörper Rolle gedrückt. Die Kurvenverläufe sind regelmäßig, was darauf schließen lässt, dass kein Schaden aufgetreten ist. Abbildung 283 zeigt die Ergebnisse der ATOS-Messungen. Die Eindrücke liegen unter den maximal erlaubten Tiefen.

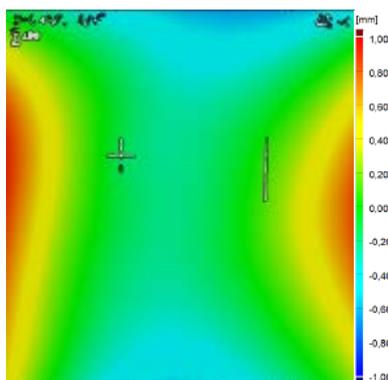
Abbildung 291: ATOS-Messung der Probe NGT 39

Auf die Probe wurde einmal mit dem Eindringkörper Kugel und einmal mit dem Eindringkörper Rolle gedrückt. Die Kurvenverläufe sind regelmäßig, was darauf schließen lässt, dass kein Schaden aufgetreten ist. Abbildung 291 zeigt die Ergebnisse der ATOS-Messungen. Die Eindrücke der Eindringkörper sind so gering, dass diese nicht gemessen werden können. Die Unebenheit der Probe ist aber eindeutig erkennbar.

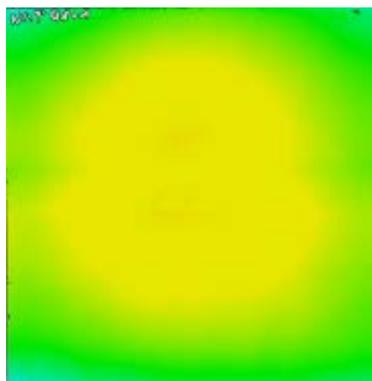
Abbildung 299: ATOS-Messung der Probe NGT 40

Auf diese Probe wurde einmal mit der Kugel und einmal mit der Rolle gedrückt. Die Kurvenverläufe lassen auf eine Schädigung des Materials schließen. Abbildung 299 zeigt die Messung von ATOS. Es sind keine Eindrücke messbar.

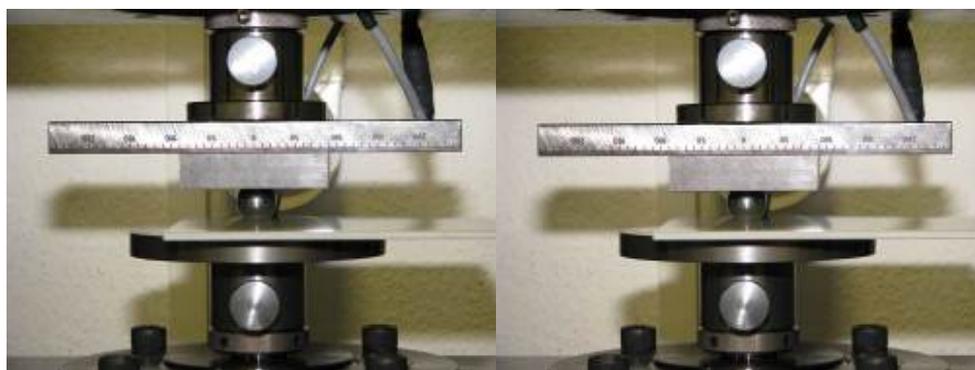
Abbildung 302: Probe NGT 41 während Prüfung mit Eindringkörper Kugel

Die Probe NGT 41 während der Prüfung mit Eindringkörper Kugel zeigt Abbildung 302.

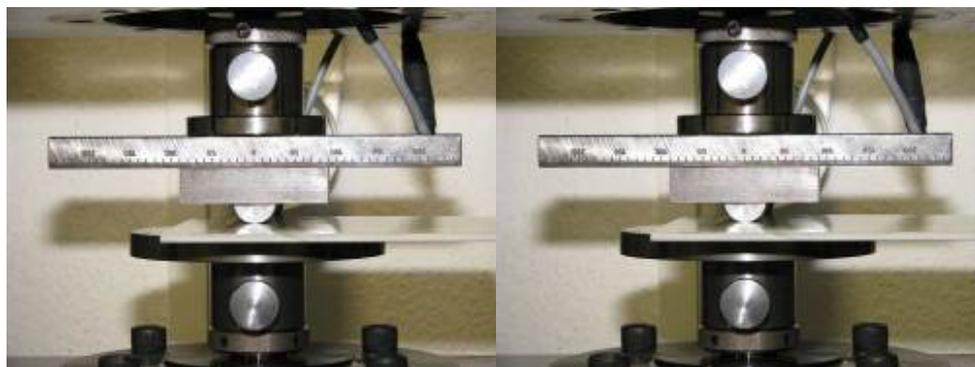
Abbildung 303: Probe NGT 41 während Prüfung mit Eindringkörper Rolle

Analog dazu ist die Probe NGT 41 bei der Prüfung mit dem Eindringkörper Rolle auf Abbildung 303 gezeigt.

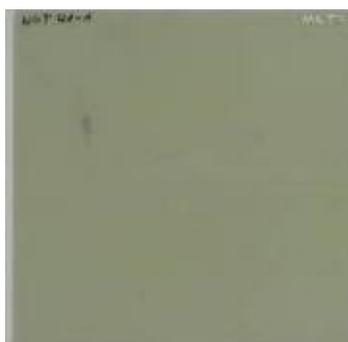
Abbildung 306: Probe NGT 41 nach der Prüfung

Abbildung 306 zeigt die Probe nach der Prüfung.

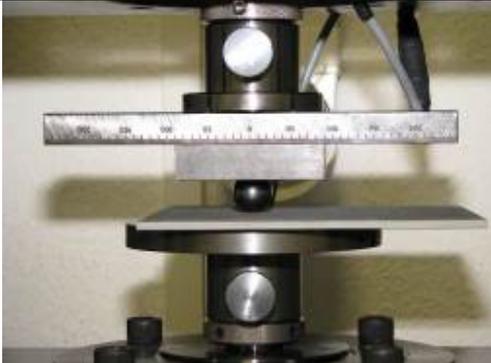
<p>Abbildung 314: Probe NGT 42-1 während Prüfung mit Eindringkörper Kugel</p>	<p>Abbildung 315: Probe NGT 42-2 während Prüfung mit Eindringkörper Kugel</p>

Tabelle 143 fasst die Abbildungen während der Prüfung mit dem Eindringkörper Kugel zusammen. Analog dazu zeigt die Tabelle 144 die Fotos, welche während der Prüfung mit dem Eindringkörper Rolle entstanden sind.

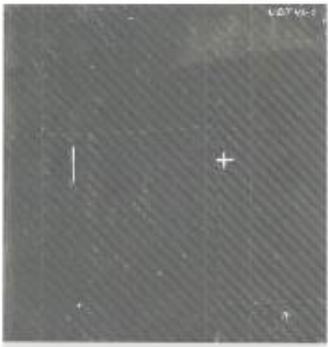
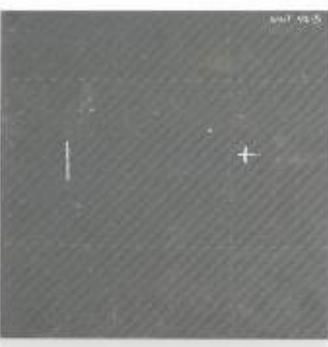
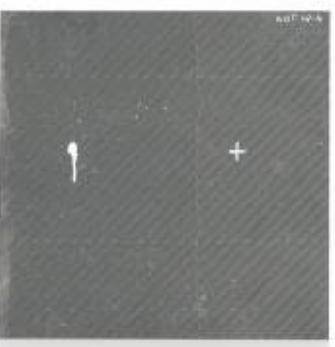
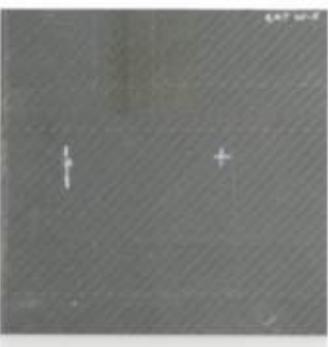
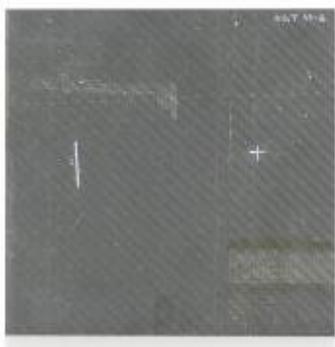
Tabelle 145: Probenserie NGT 42 nach der Prüfung

Tabelle 145 zeigt alle 6 Proben nach dem Test. Optisch sind keine Eindrücke zu erkennen.

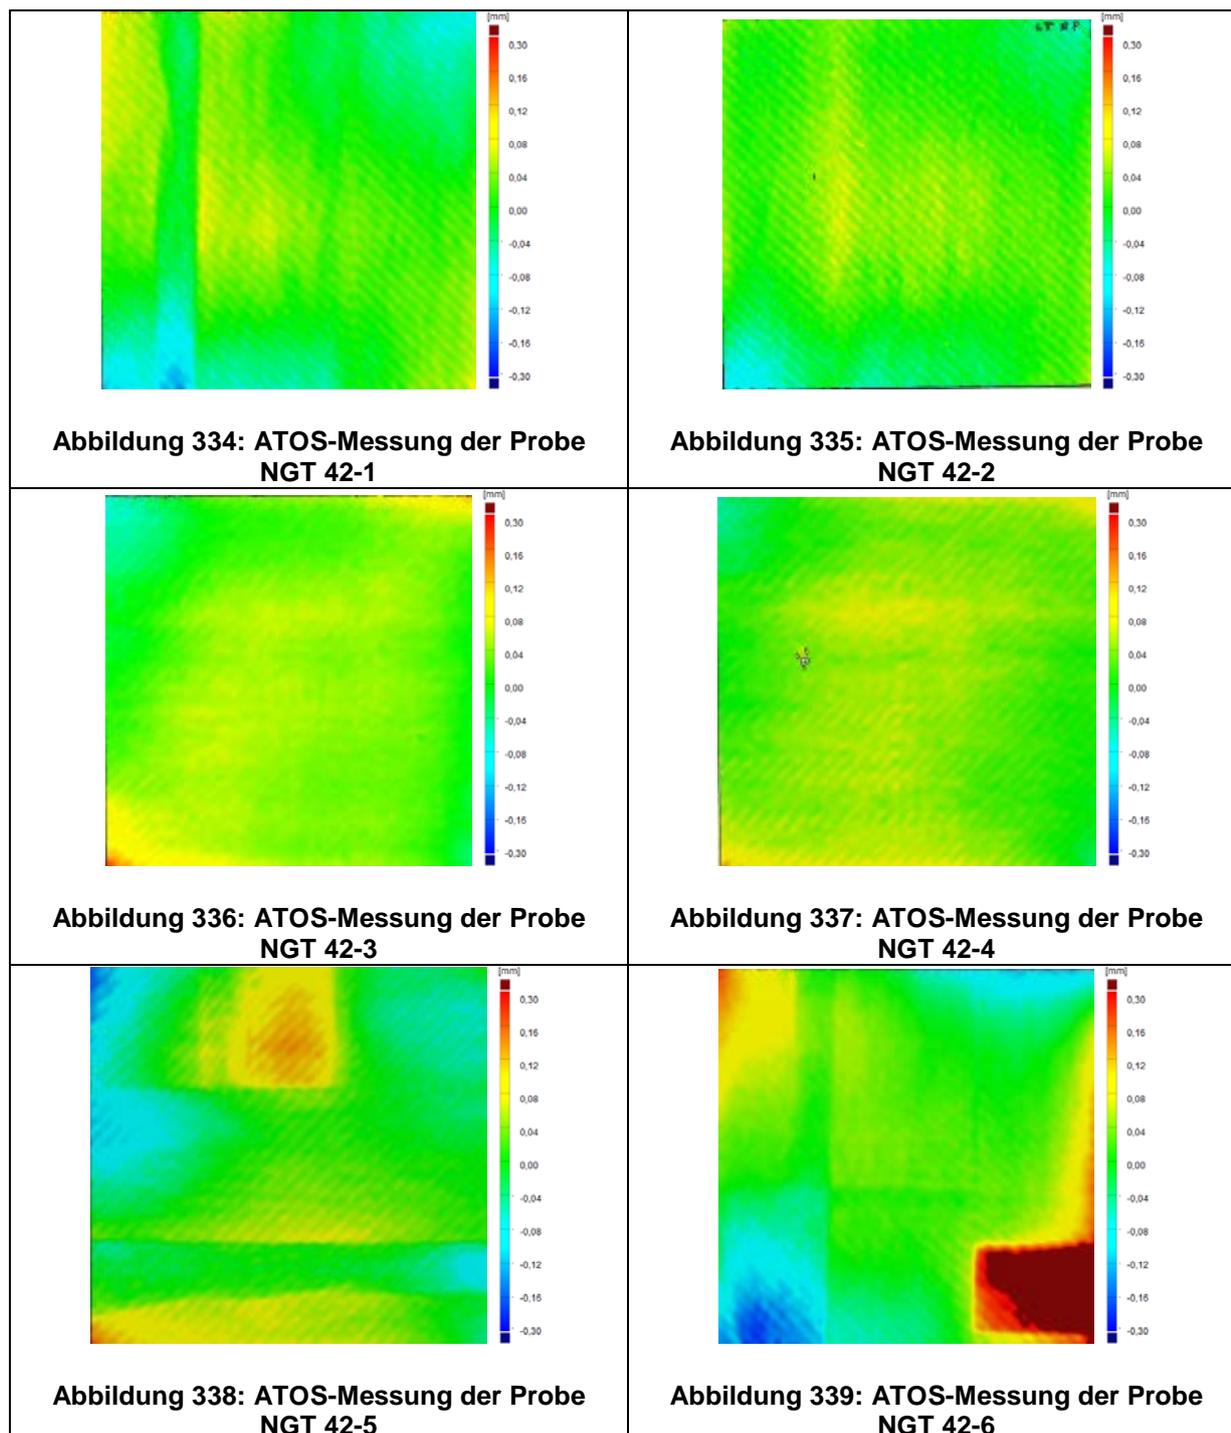
Tabelle 146: Probenserie NGT 42 ATOS-Messung

Insgesamt wurde auf jeder Probe einmal mit der Kugel und einmal mit der Rolle gedrückt. Die Diagramme weisen eine Unregelmäßigkeit auf. Es ist aber nicht klar, worin diese begründet ist. Es kann ein Schaden in der Probe aufgetreten sein, ein Grund kann aber auch die Elastizität des Materials sein. Tabelle 146 zeigt die ATOS-Messungen, die Eindrücke sind so gering, dass diese nicht gemessen werden können.

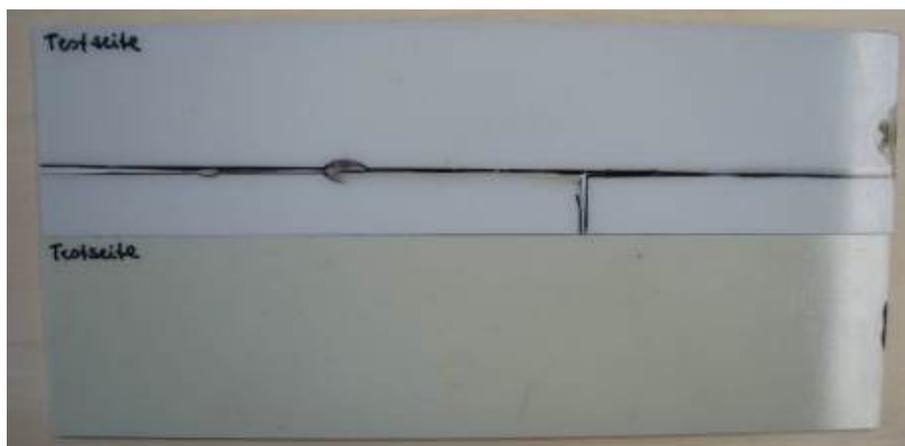
Abbildung 343: NGT 37 und NGT 38 Draufsicht nach der Prüfung der Brandrate

Luftfrachtcontainer müssen eine Brandrate von 2,5 Zoll (64 mm) pro Minute erfüllen, siehe auch Kapitel 2.22.2. Diese Prüfung wurde auch beim DLR am Standort Trauen durchgeführt. Nur ein Teil der zuvor beschriebenen Proben wurden hinsichtlich ihrer Brandrate untersucht. Abbildung 340 zeigt das technische Textil, welches beim Demonstrator Typ AAX eingesetzt wurde. Dieses Material hat eine Brandrate vom Wert 0. Das Material gilt als selbstverlöschend. Die Proben NGT 37 und NGT 38, siehe Abbildung 341 bis Abbildung 343 gelten ebenfalls als selbstverlöschend. Man kann erkennen, dass diese Materialien im Vergleich zum technischen Textil noch weniger Brandspuren aufweisen.

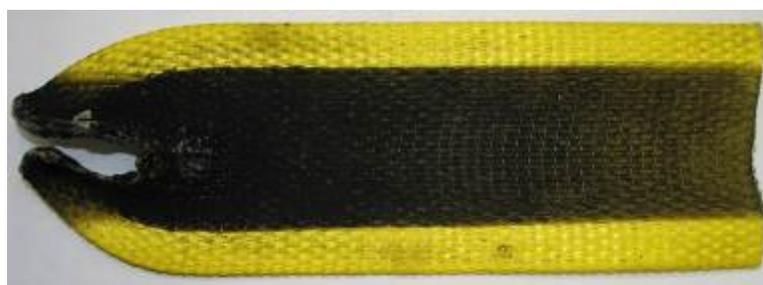
Abbildung 345: Gurt für Luftfrachtcontainer

Abbildung 345 zeigt einen Gurt, welcher laut Stand der Technik bei Luftfrachtcontainern eingesetzt wird. Dieses Material hat einen Wert der Brandrate von 25. Die Proben, welche beim DLR gefertigt wurden, haben demnach eine geringere Brandrate.
