**Aplicação da técnica Georadar à reabilitação de
património edificado**

Universidade de Aveiro Departamento de Geociências
2013

Dissertação apresentada à Universidade de Aveiro para cumprimento dos requisitos necessários à obtenção do grau de Mestre em Engenharia Geológica, realizada sob a orientação científica do Doutor Manuel João Senos Matias, Professor Catedrático do Departamento de Geociências da Universidade de Aveiro

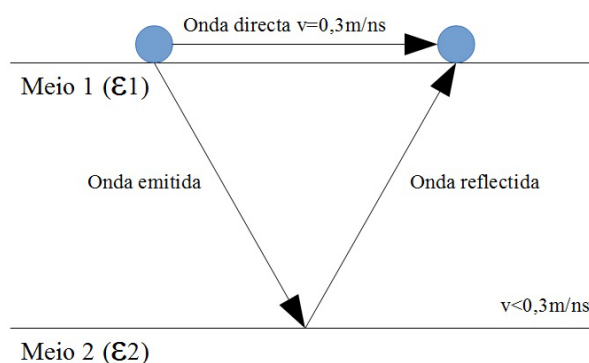
Figura 1: Onda directa e a onda emitida/reflectida.

O tempo decorrido desde que a onda EM é emitida pela antena emissora e o momento em que é captada a sua reflexão pela antena receptora é designado por tempo de ida-e-volta (*travel time*), sendo este tempo medido usando a unidade de básica de tempo para GPR que é o nanosegundo (ns). A velocidade máxima de propagação de uma onda EM, no caso do GPR, é a velocidade de propagação desta no ar, ou seja, 0,3m/ns. Assim todas a velocidades captadas no meio serão sempre inferiores a esta.

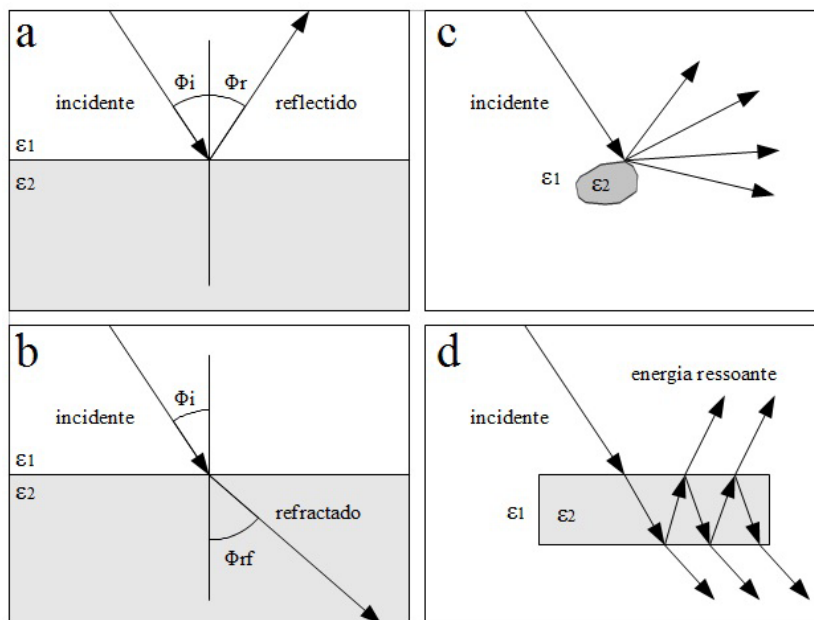
Figura 2: Vários tipos de dispersão: a) reflexão; b) Refracção; c) Difraccção; d) Ressonância (adaptado de Daniels, 2000)

Quando uma onda emitida por uma antena de GPR encontra uma zona com características eléctricas díspares do meio envolvente, esta onda poderá ser alvo de diferentes fenómenos que vão alterar a trajetória desta onda. A este processo dá-se o nome de dispersão.

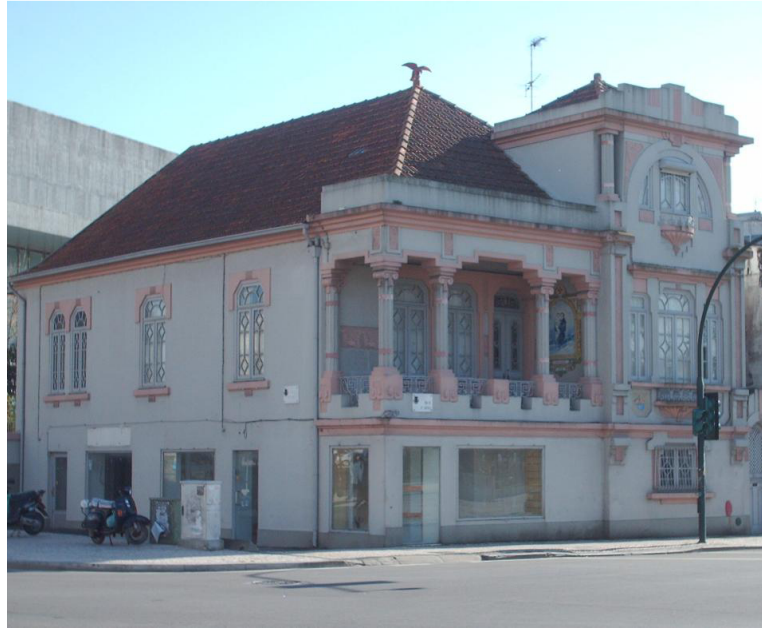
Figura 4: Edifício do projecto ReabilitaDomus

Construído na primeira metade do século XX, este edifício, é um caso típico da Art Déco tardia Portuguesa e um marco arquitectónico desta cidade. A fachada do edifício é caracterizada por um torreão que se destaca do restante edifício, todo ele bastante decorado. É de salientar ainda na fachada Norte a presença de uma varanda, remanescente da antiga entrada principal de acesso ao segundo piso. (Figura 4)

O rés-do-chão deste edifício é caracterizado por um estilo bastante austero, que se deve ao facto de esta área ter sido ocupada por um espaço comercial numa fase mais recente da história do edifício. Devido a esta utilização, este piso terá sofrido algumas alterações estruturais, o que poderá explicar alguns danos visíveis no primeiro piso.

Estruturalmente o piso habitacional apresenta bastantes fissuras, algumas reparadas, que deverão ser o resultado das alterações efectuadas no piso térreo do edifício.

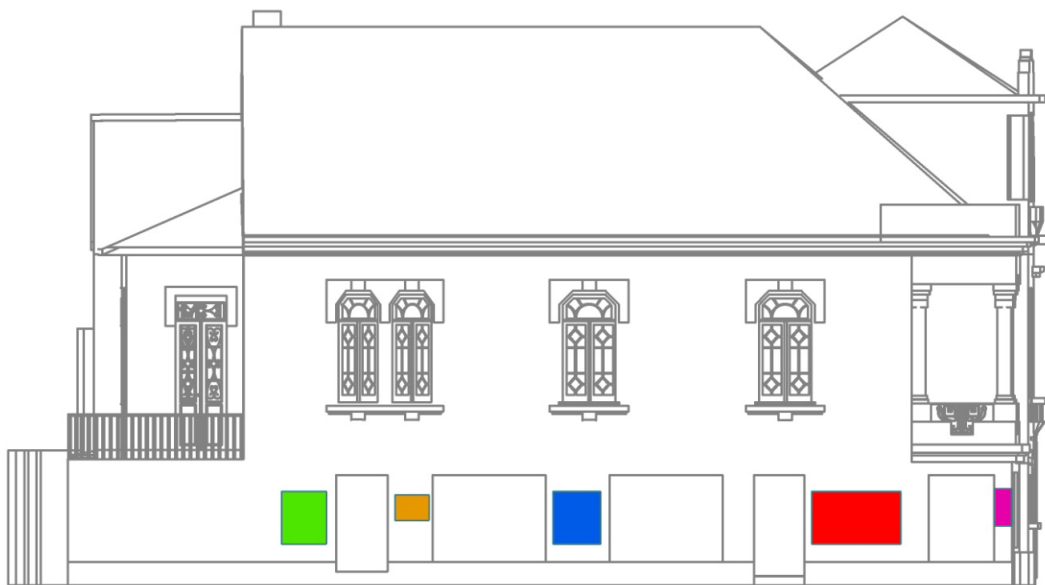
Figura 7: Polígonos adquiridos no alçado NE do edifício. (a vermelho: PE1, a azul: PE2, a castanho: PE3, a verde PE4 e a roxo: PE5)

Na Figura 7 e na Figura 8 são apresentados os polígonos de aquisição adquiridos nas paredes das fachadas do edifício. Estes polígonos foram adquiridos usando uma antena com frequência central de 1,6GHz.

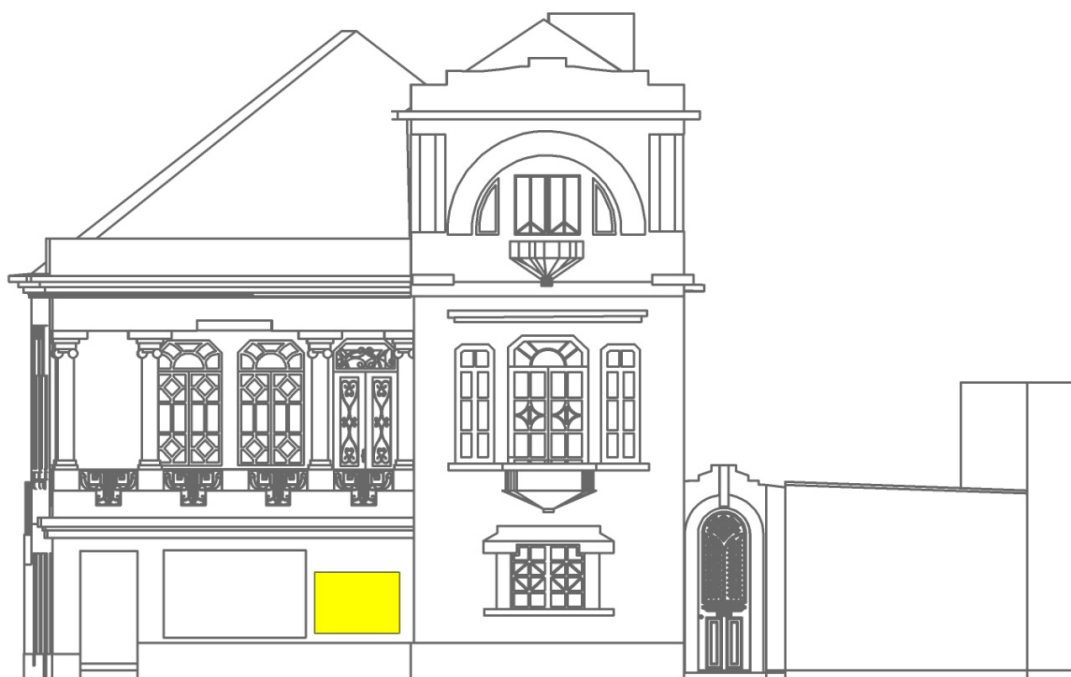
Figura 8: A amarelo: polígono adquirido no alçado NW do edifício (PE6).

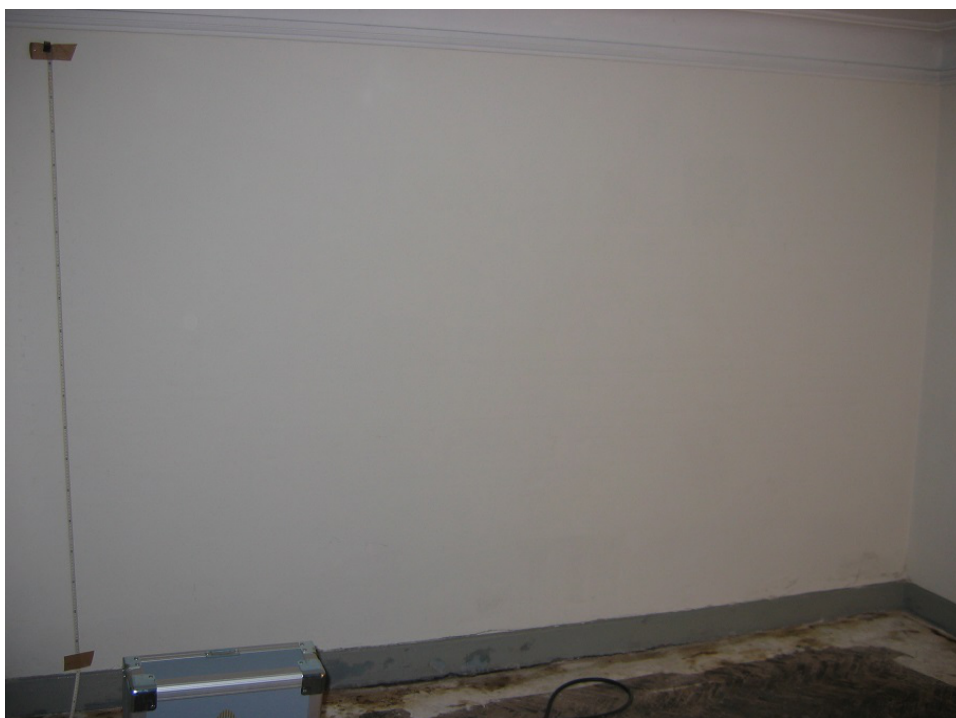
Figura 9: Parede onde se procedeu à aquisição do polígono P1.

O polígono P1 foi adquirido ao longo da parede NW da sala onde anteriormente se adquiriu o polígono A3 (Figura 9). Este polígono com 2,9 metros na horizontal e 1 metro na vertical foi adquirido a 0,73 metros do solo e a 0,24 metros do início da parede (à esquerda). Tal como nas restantes paredes, estas dimensões foram escolhidas por forma a garantir uma aquisição representativa das mesmas e a facilitar o processo de aquisição dos polígonos. Para a aquisição foram usadas passagens paralelas à base da parede espaçadas de 0,05 metros. O intervalo entre medidas foi de 0,004 metros e a janela de tempo foi de 10ns.

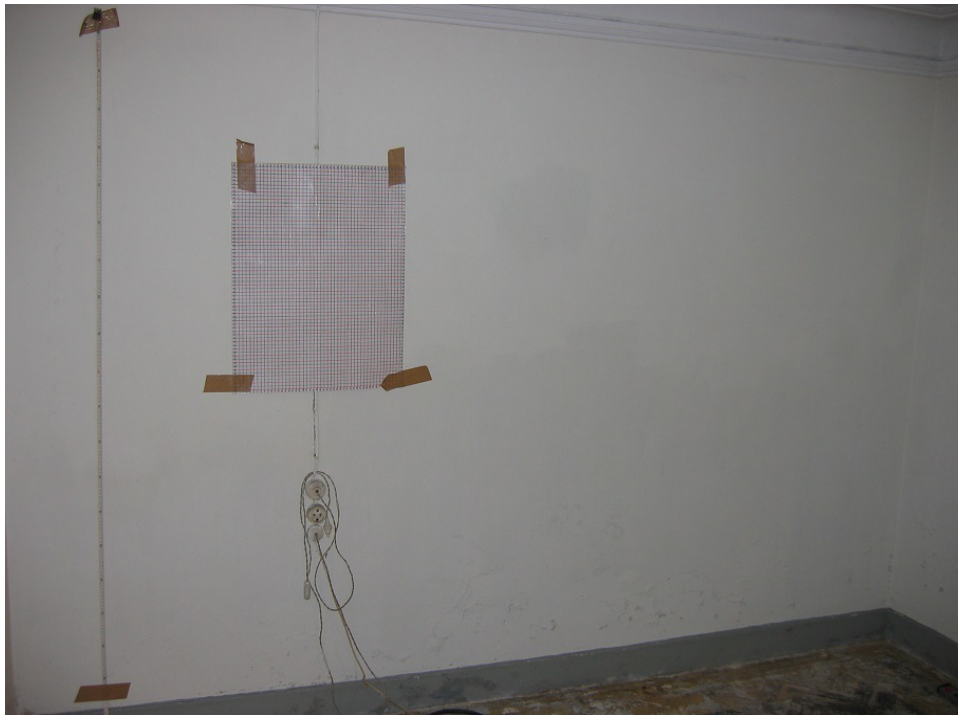
Figura 10: Parede onde se realizou a aquisição do polígono P2. (A cartolina ao centro foi usada para que a antena do GPR pudesse ultrapassar o obstáculo provocado por um foi eléctrico)

Este polígono foi adquirido ao longo da parede NE da sala onde anteriormente se adquiriu o polígono A3, isto é, perpendicularmente ao polígono P1 (Figura 10). Este polígono com aproximadamente 2,5 metros na horizontal e 0,6 metros na vertical foi adquirido a 1,07 metros do solo e a 0,24 metros do início da parede (à esquerda). Tal como no polígono P1, a aquisição foi efectuada usando passagens horizontais espaçadas de 0,05 metros. O intervalo entre medidas foi de 0,004 metros, a janela de tempo foi de 10ns e a antena de frequência central 1,6GHz.

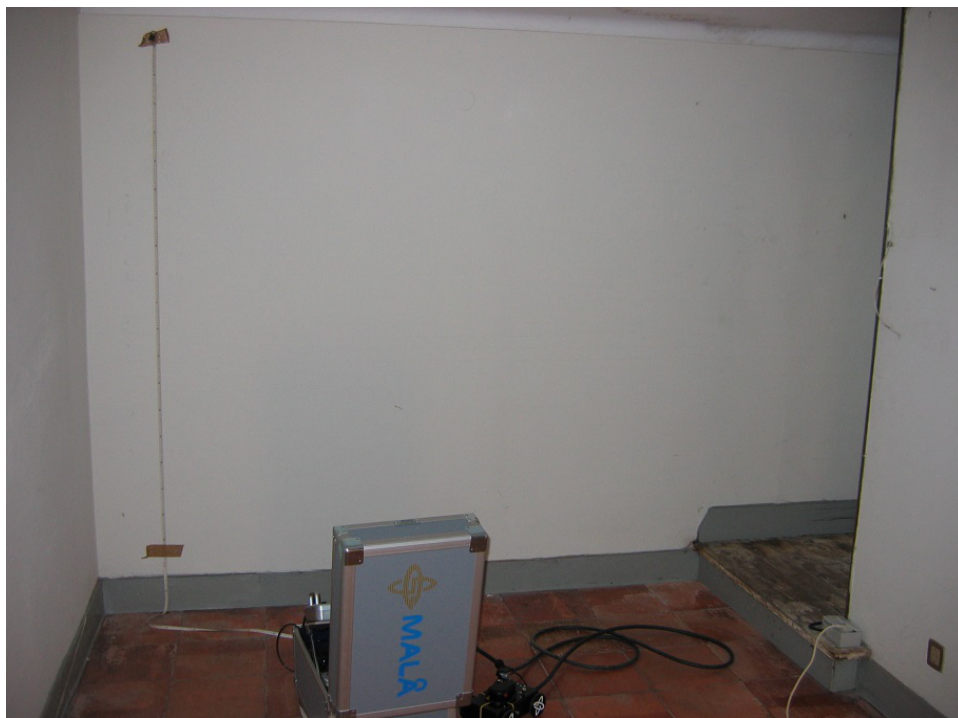
Figura 11: Parede onde se procedeu à aquisição do polígono P3.

Nesta aquisição foi usada a antena de frequência central de 1,6GHz em que se aplicou um espaçamento entre linhas de aquisição de 0,05 metros, com uma amostragem a cada 0,004 metros e uma janela de tempo de 10ns.

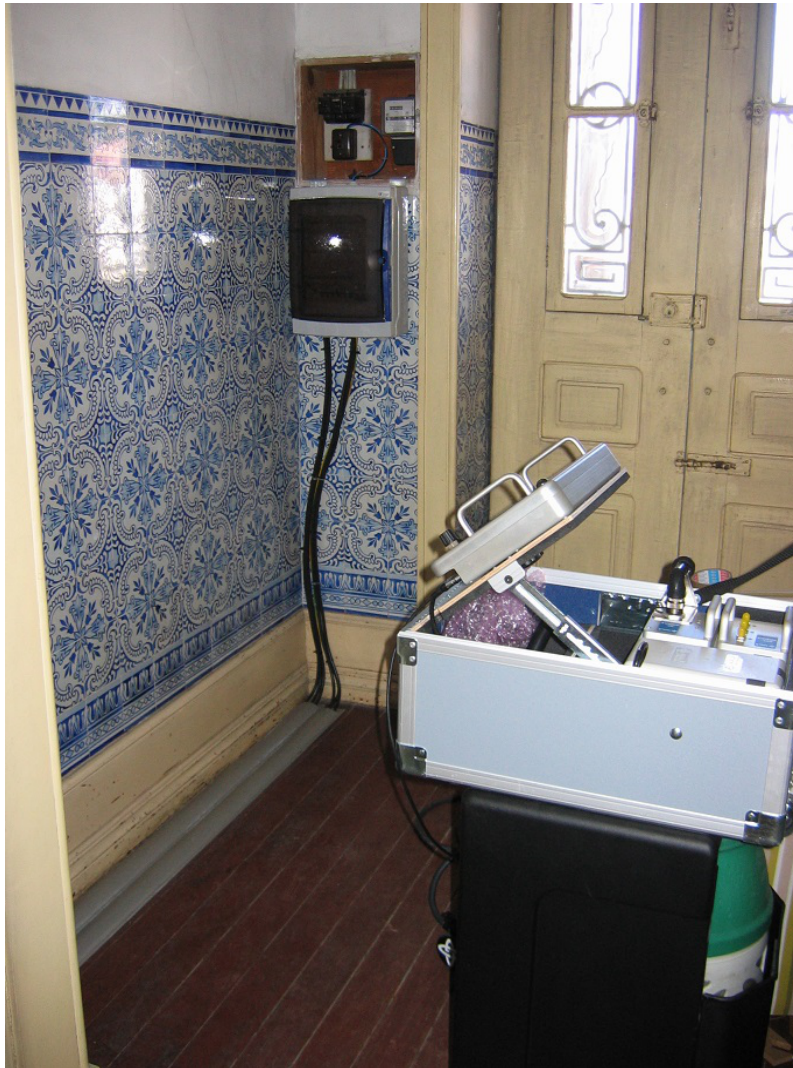
Figura 12: Aspecto da parede onde se adquiriu o polígono P4.

Este polígono localiza-se na parede SW da divisão de acesso à varanda onde se procedeu à aquisição do polígono V1 (Figura 12). A aquisição foi efectuada com a antena de frequência central de 1,6GHz a 0,24 metros da parede à esquerda e a 0,3 metros da parede à direita. A aquisição iniciou-se a 1 metro do solo e foram usadas linhas de aquisição espaçadas de 0,05 metros até aos 2 metros do solo. Usou-se um passo de amostragem de 0,004 metros e uma janela de tempo de 10ns.

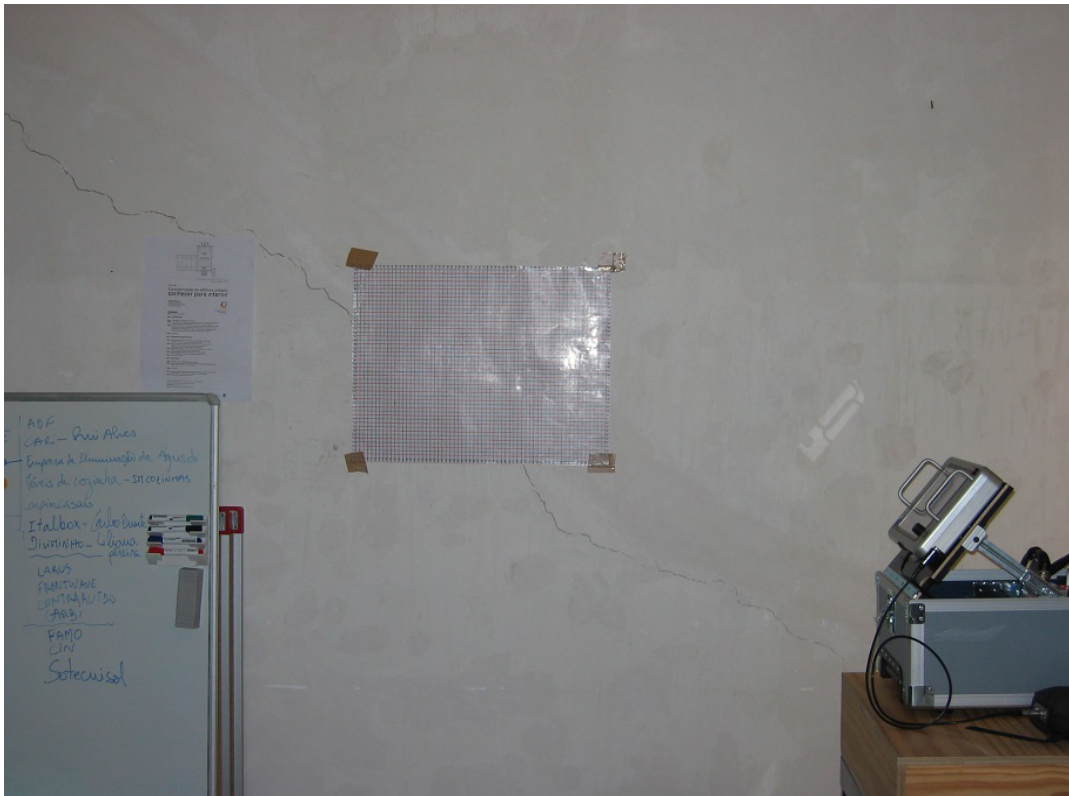
Figura 13: Polígono de aquisição P5 (ao centro, marcado com a cartolina).

O polígono P5 (Figura 13) localiza-se na parede NE da sala imediatamente abaixo do torreão, no primeiro piso do edifício. Uma vez que esta aquisição tinha como objectivo a detecção de fissuras no interior da parede, procedeu-se a uma aquisição de pormenor. Ao contrário dos polígonos anteriores, este foi adquirido usando a funcionalidade de Grid Project do Sistema MALÅ Geoscience. A antena utilizada tinha uma frequência central de 1,6GHz, tendo-se utilizado um espaçamento entre linhas de 0,02 metros, um passo de amostragem de 0,002 metros e uma janela de tempo de 10ns.

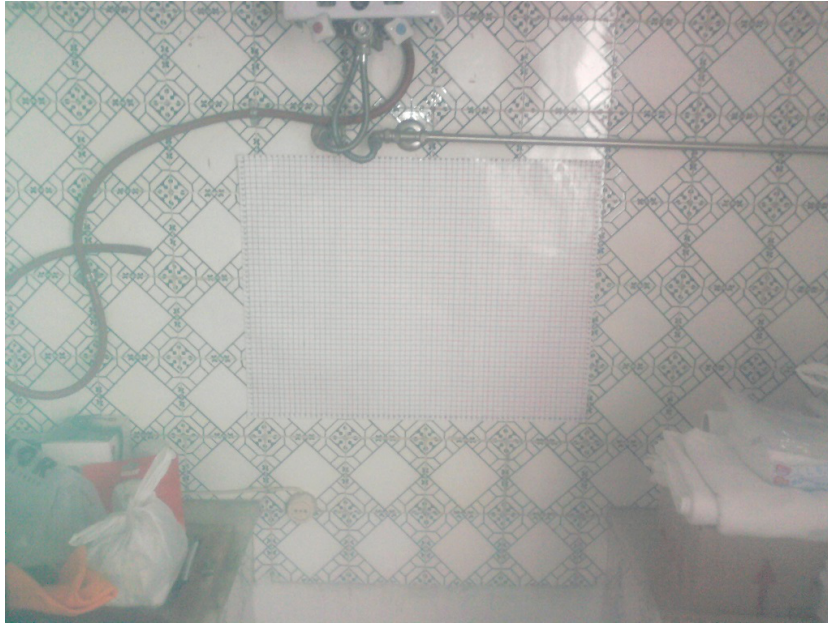
Figura 14: Polígono de aquisição C1 (marcado com a cartolina).

Este polígono foi adquirido na parede da cozinha do primeiro piso, imediatamente abaixo do esquentador (Figura 14). A aquisição foi efectuada usando a funcionalidade de Grid Project do Sistema MALÅ Geoscience. A antena utilizada tinha uma frequência central de 1,6GHz, tendo-se utilizado um espaçamento entre linhas de 0,02 metros, um passo de amostragem de 0,004 metros e uma janela de tempo de 10ns.

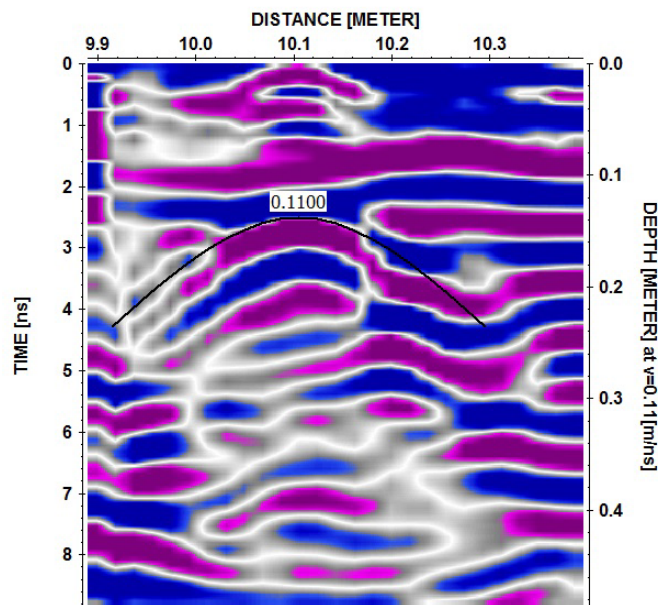
Figura 16: Adaptação de uma hipérbole de difração para uma velocidade de propagação da onda EM de 0,11m/ns.

Em primeiro lugar, da análise em 2D estimou-se a velocidade de propagação da onda EM neste polígono e nos polígonos A2, A3 e A4 em 0,11m/ns (Figura 16). Esta velocidade irá ser usada para calcular a profundidade das anomalias encontradas na interpretação 3D.

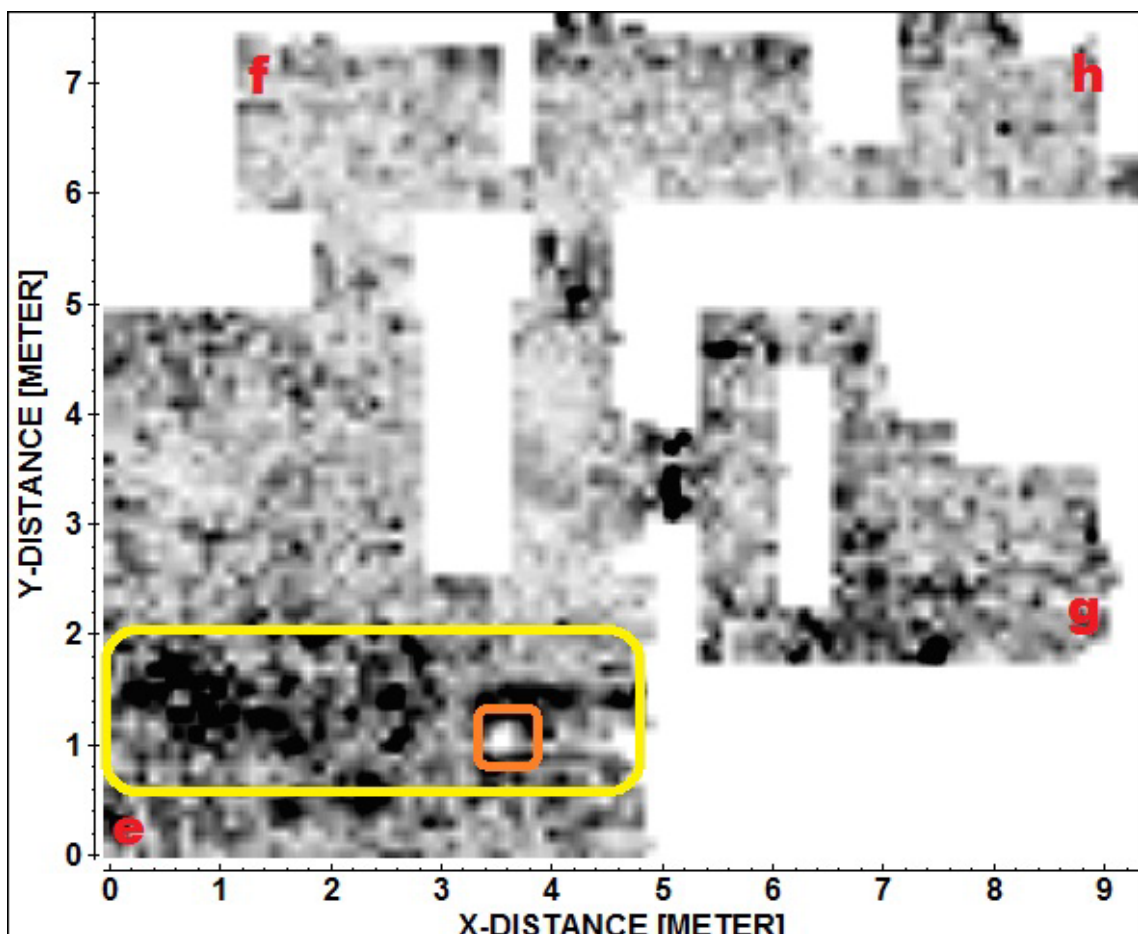
Figura 21: Time Slice 7,188 (-0,39m) do polígono A2 (a amarelo: alinhamento que poderá corresponder a uma fundação de uma parede; a laranja: pilar de suporte onde não se procedeu a aquisição).

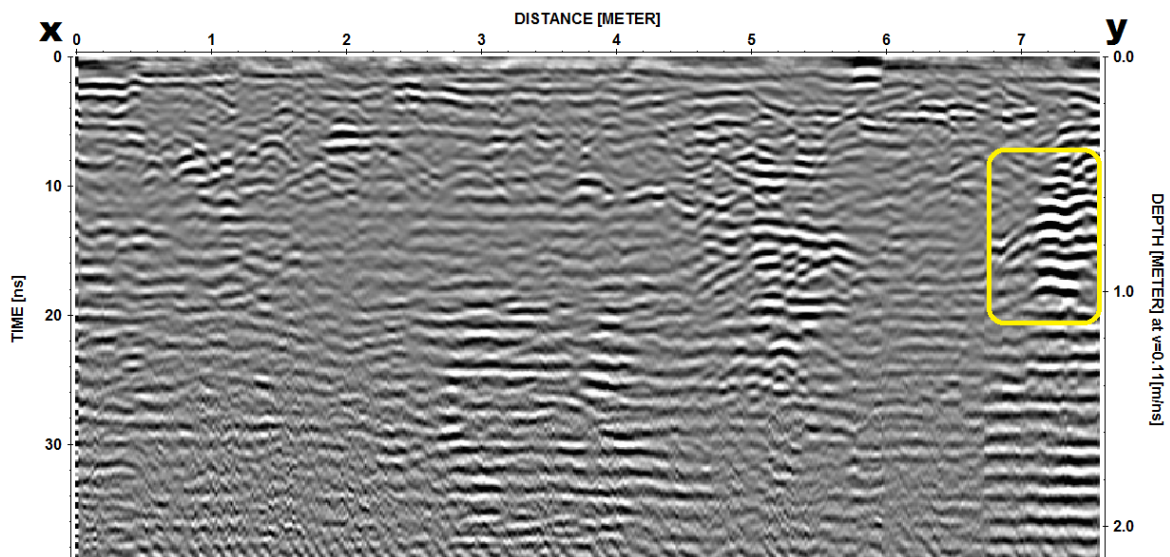
Figura 22: A amarelo está marcada a hipérbole de direcção originada por uma tubagem no radargrama 4610.

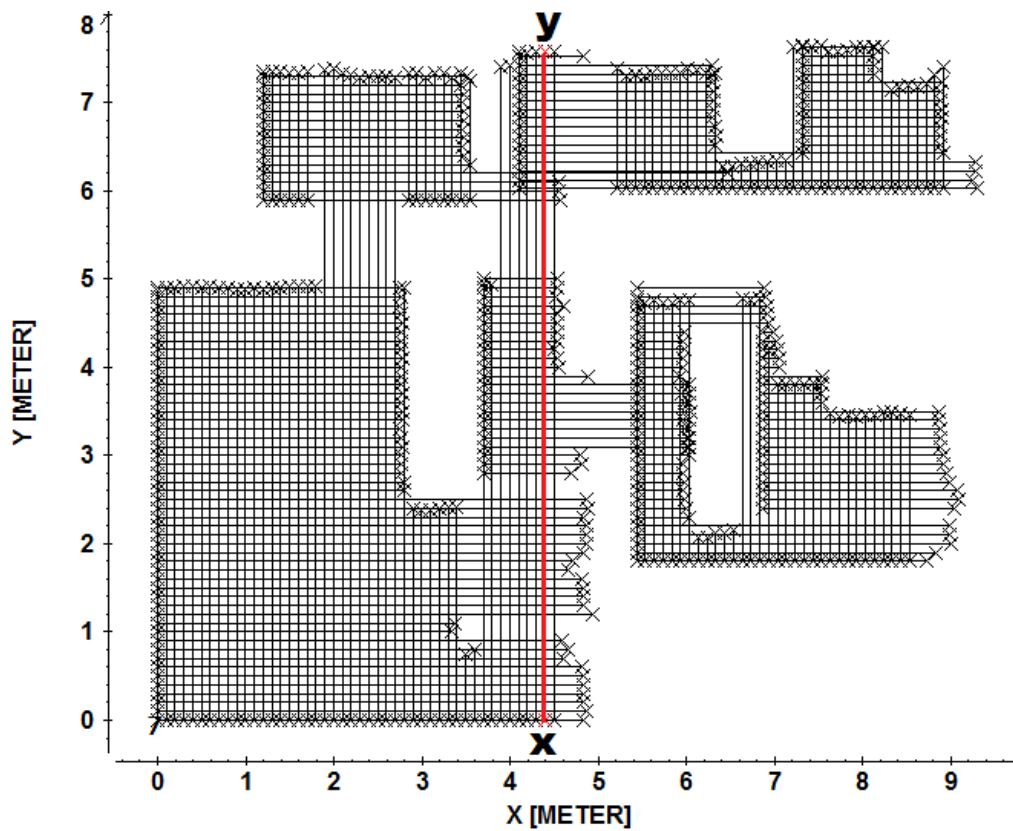
Figura 23: Localização do radargrama 4610 em relação os restantes radargramas do polígono A2.

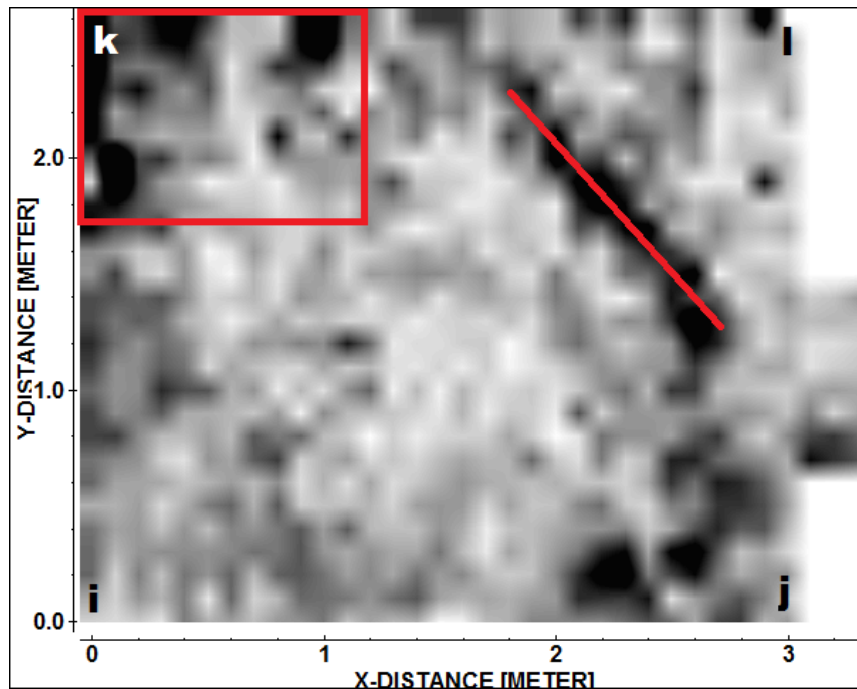
Figura 25: Time Slice 2,459 (-0,13m) do polígono A (marcados a vermelho estão um alinhamento e uma anomalia).

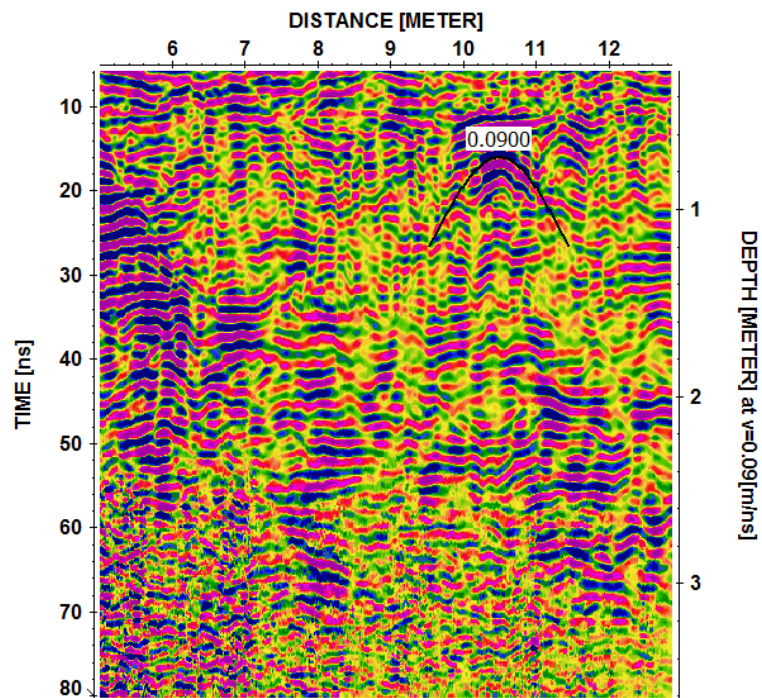
Figura 29: Adaptação de uma hipérbole de difracção para uma velocidade de propagação da onda EM de 0,09m/ns.

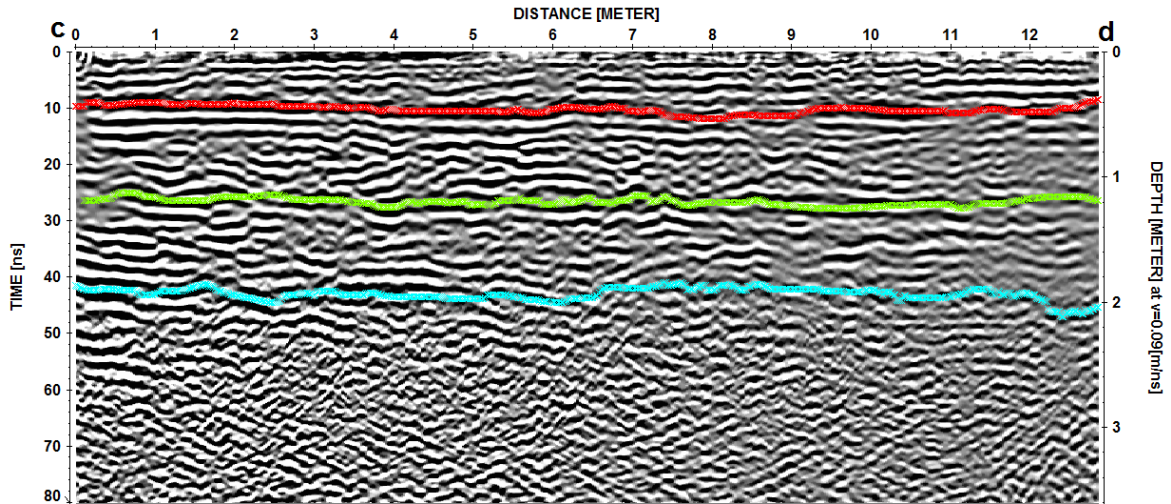
Figura 32: Radargrama 4690 da área E1 (a vermelho esta marcado um reflector correspondente à base da laje de cimento; a verde é marcado um nível mais irregular; a azul está marcado um nível com uma maior atenuação possivelmente correspondente ao nível freático ou a um nível mais argiloso).

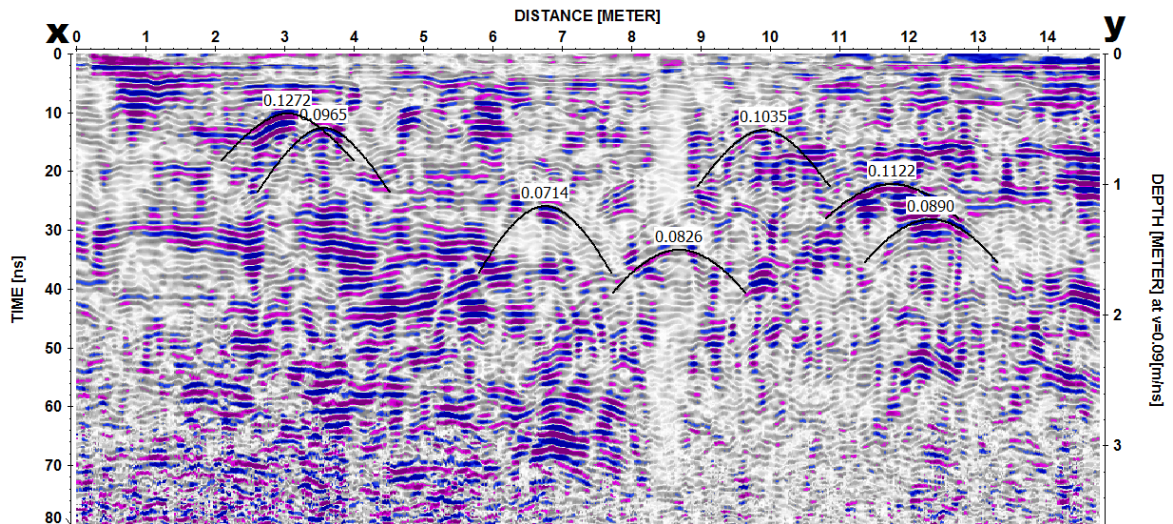
Figura 34: Radargrama 4696 (Polígono E2) com a adaptação de hipérboles de difração à velocidade de propagação das ondas EM.

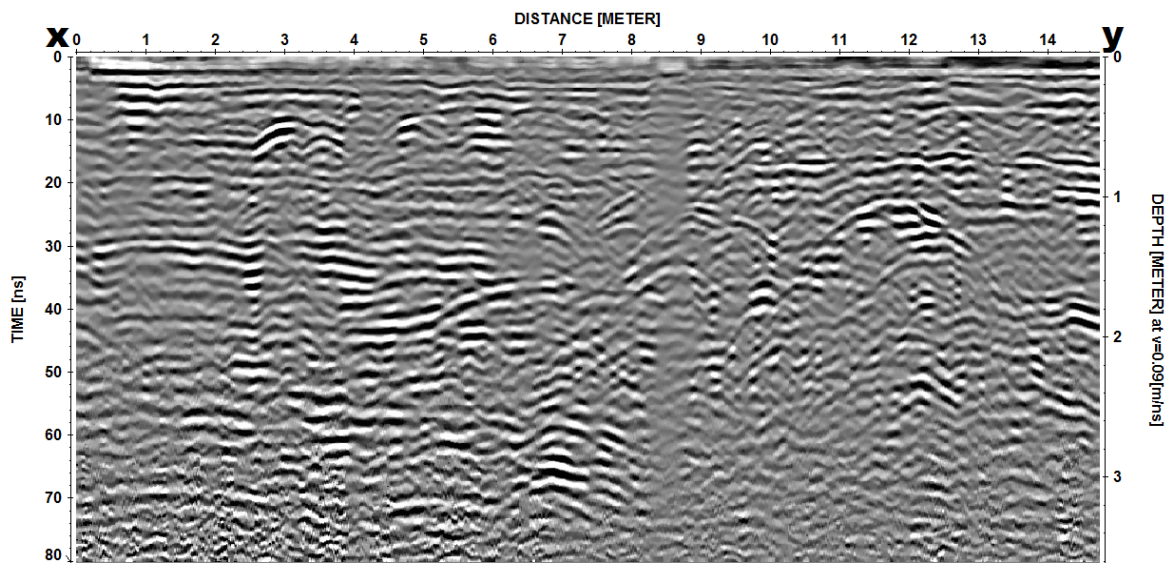
Figura 36: Radargrama 4696 (Polígono E2).

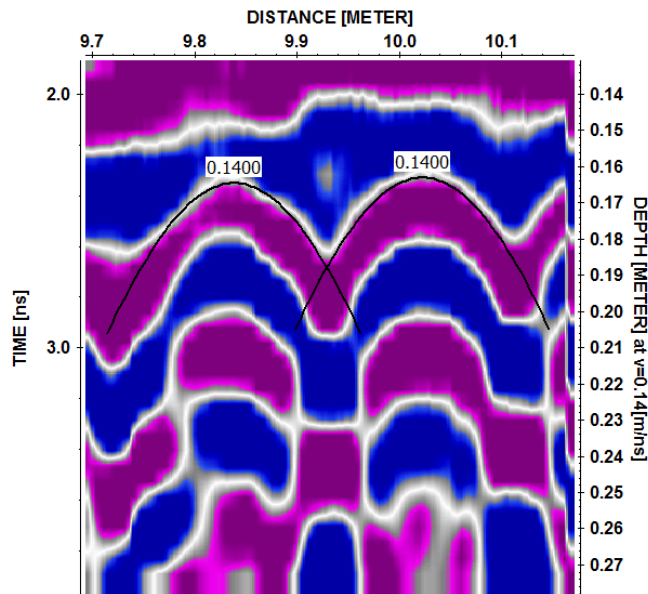
Figura 40: Determinação da velocidade de propagação das ondas EM no polígono V1 através da adaptação de hipérbolas de difracção.

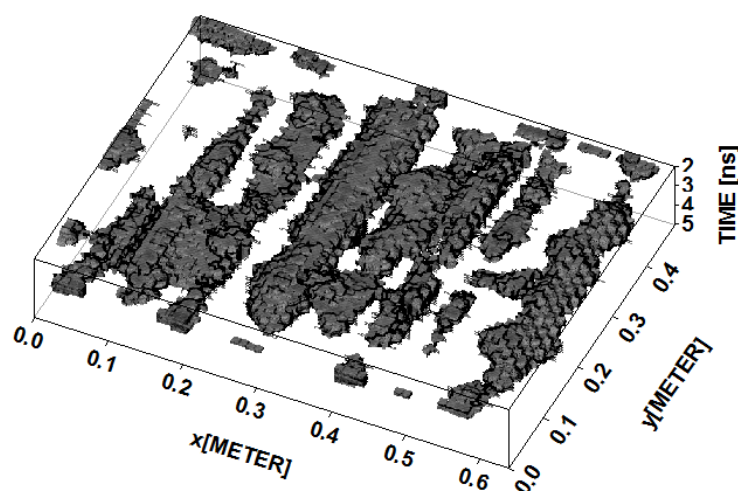
Figura 42: Composição 3D dos Time Slices do polígono V1_1 (é possível verificar que o espaçamento entre barras de aço é de 0,1m).

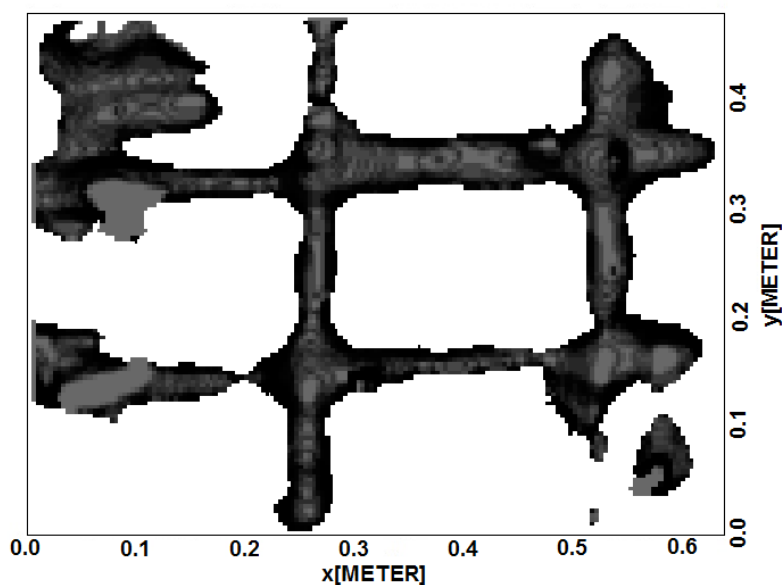
Figura 44: Composição 3D dos Time Slices do polígono V1_3 (é possível identificar um maior espaçamento da malha de aço que neste caso é de aproximadamente 0,2m).

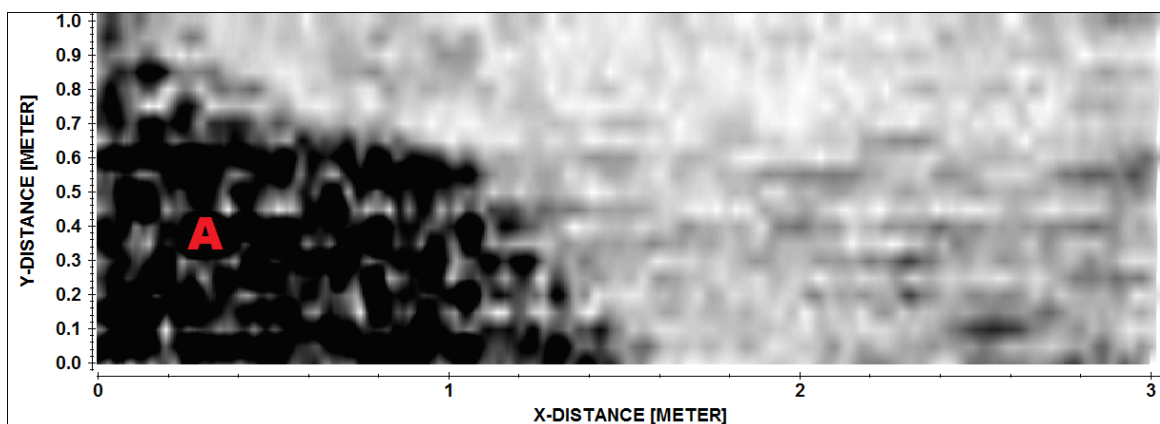
Figura 47: Time Slice 2,619 (-0,13m) do polígono P1 (a negro (A) é apresentada uma anomalia que aparenta estar relacionada com uma infiltração de água na parede).

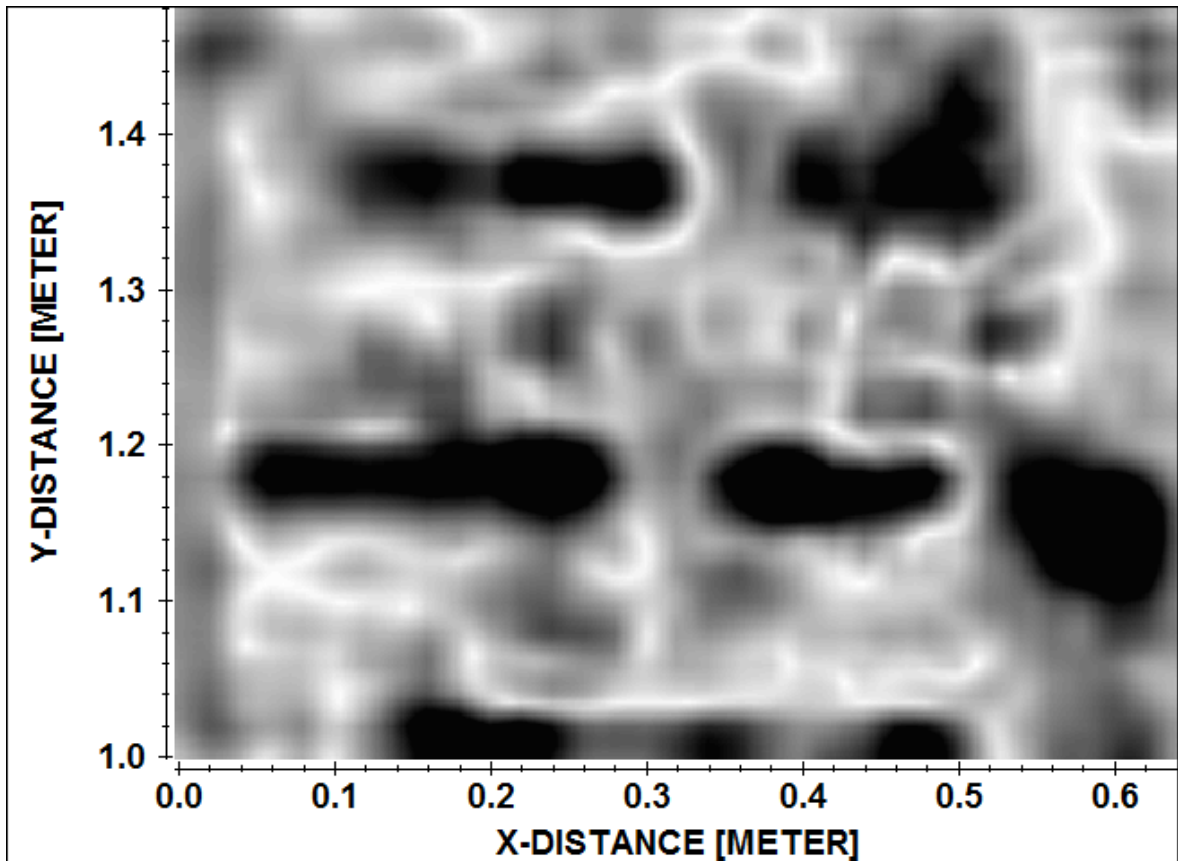
Figura 57: Time Slice dos 0,988 (-0.05m) do polígono PE3. Neste é apenas possível verificar alguns alinhamentos (a negro) que deverão corresponder ao espaçamento entre a alvenaria.
