**Universidade de Aveiro** Departamento de Engenharia Civil  
2014

**Comportamento de nós viga-pilar**

Dissertação apresentada à Universidade de Aveiro para cumprimento dos requisitos necessários à obtenção do grau de Mestre em Engenharia Civil, realizada sob a orientação científica do Doutor Aníbal Guimarães da Costa, Professor Catedrático do Departamento de Engenharia Civil da Universidade de Aveiro, e co-orientação do Doutor Humberto Varum, Professor Associado do Departamento de Engenharia Civil da Universidade de Aveiro.

This thesis presents the main results of the cyclic tests of four beam-column knots, with the same geometry and the same detail of the armor, representative of interior knots of reinforced concrete buildings constructed until the mid 70s, without adequate detailing in view of seismic action. Two knots have been executed with smooth armor (which are associated with poor grip conditions) and the other two knots with ribbed armor. To better understand the influence of grip, smooth steel and concrete structures of knots in the cyclic behavior, it was established the comparison between the experimental results obtained in specimens with ribbed armor with those ac

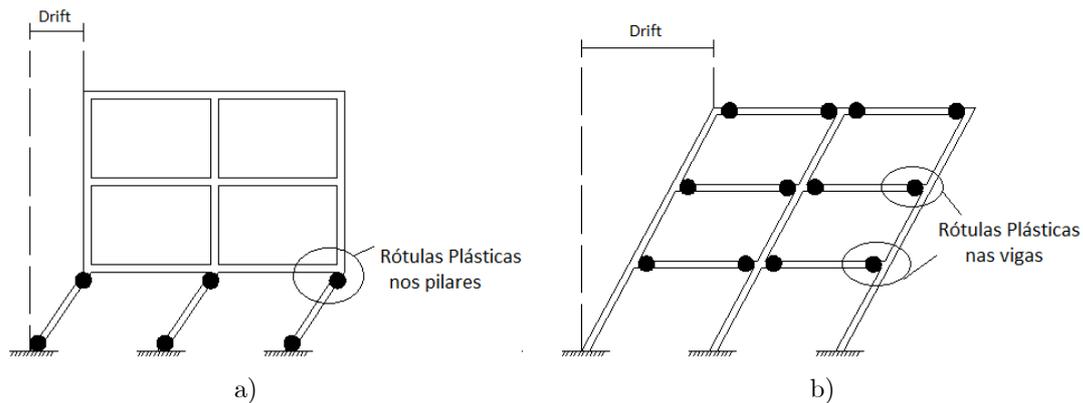
Figura 1 - Formação de rótulas plásticas: a) nos pilares; b) nas vigas.

Um dos princípios básicos de dimensionamento consiste em garantir que a ação sísmica produza esforços tais que, no caso de gerarem rótulas plásticas, estas se formem nas vigas e não nos pilares (Figura 1). As vigas têm uma grande capacidade de dissipar energia e de redistribuir esforços. As vigas entram em colapso depois de formarem rótulas plásticas em número suficiente para formarem um mecanismo, e mesmo que colapsem, só uma pequena zona do edifício é afetada. Por outro lado, se se formarem rótulas plásticas nos pilares, pode aparecer mecanismos com menor capacidade de dissipação de energia. A rotura dos pilares pode provocar o colapso dos andares superiores (Maranha, 2011).

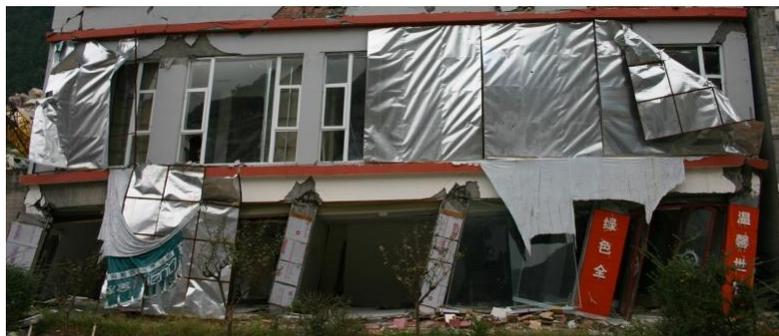
Figura 2 - Mecanismo “*soft-storey*” devido à presença de lojas no rés-do-chão (Costa, 2010).

Em edifícios mais antigos, é frequente encontrar pilares subdimensionados que dão origem a ligações pilar fraco – viga forte, o que origina sérios inconvenientes sendo o mais comum o fenómeno conhecido como “*soft storey*” (Hertanto, 2005), ver Figura 2.

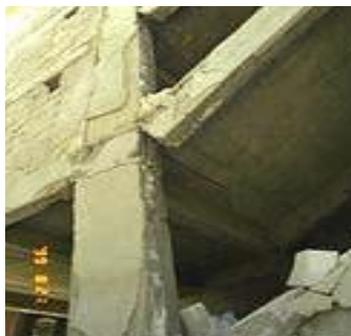
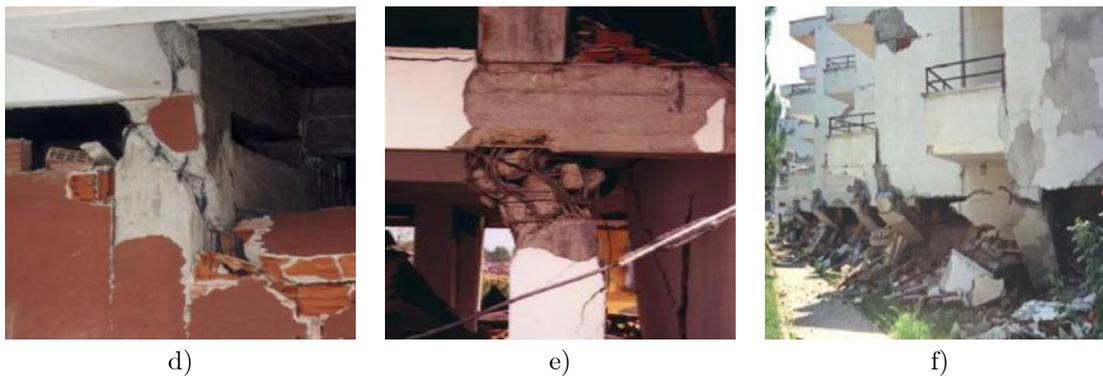
Figura 3 - a) Viga com comportamento não dúctil (Varum, 2003); b) Pilar de betão armado com inadequada armadura de esforço transversal (Arslan et al., 2007); c) Rotura por esforço transversal no pilar devido à desapropriada armadura transversal (Saatcioglu et al., 2001); d) Rotura por esforço transversal do pilar curto resultante da interrupção do preenchimento dos quadros do pórtico com alvenaria (Saatcioglu et al., 2001); e) Mecanismo viga forte-pilar fraco (Saatcioglu et al., 2001); f) Colapso do edifício devido à formação de rótulas plásticas nas extremidades dos pilares do piso térreo (Arslan et al., 2007).

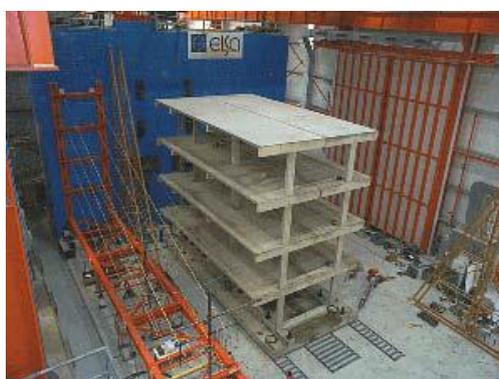
Figura 5 - Plataforma de ensaio, Varum (2003).

Foram realizados ensaios pseudo-dinâmicos, à escala real, de dois pórticos de quatro pisos (ver Figura 5), executados com armadura lisa, representativos dos edifícios construídos até aos anos 70 (os ensaios decorreram no Laboratório ELSA). Estes pórticos foram submetidos a ações sísmicas com diferentes intensidades com o intuito de avaliar a capacidade destes edifícios, com e sem alvenaria, e ainda avaliar a eficiência de diversas técnicas de reparação e reforço.

Nesta investigação, foram utilizados modelos numéricos para o estudo do pórtico e das alvenarias, estes modelos foram calibrados com os resultados experimentais, e tendo em consideração o escorregamento das armaduras lisas. Estes modelos demonstraram ser adequados para a determinação da resposta não-linear destas estruturas.

Da análise dos resultados obtidos, o autor verificou que o comprimento das rótulas plásticas correspondia apenas a 40% dos valores empíricos apresentados na literatura, devido ao escorregamento das armaduras. Observou ainda uma maior concentração de dano junto das ligações dos elementos estruturais. Para além disso, concluiu também que a largura da laje que contribuiu para a resistência à flexão juntamente com a viga é sensivelmente 45% inferior à indicada nos regulamentos, devido às fracas características de aderência da armadura utilizada (armadura de

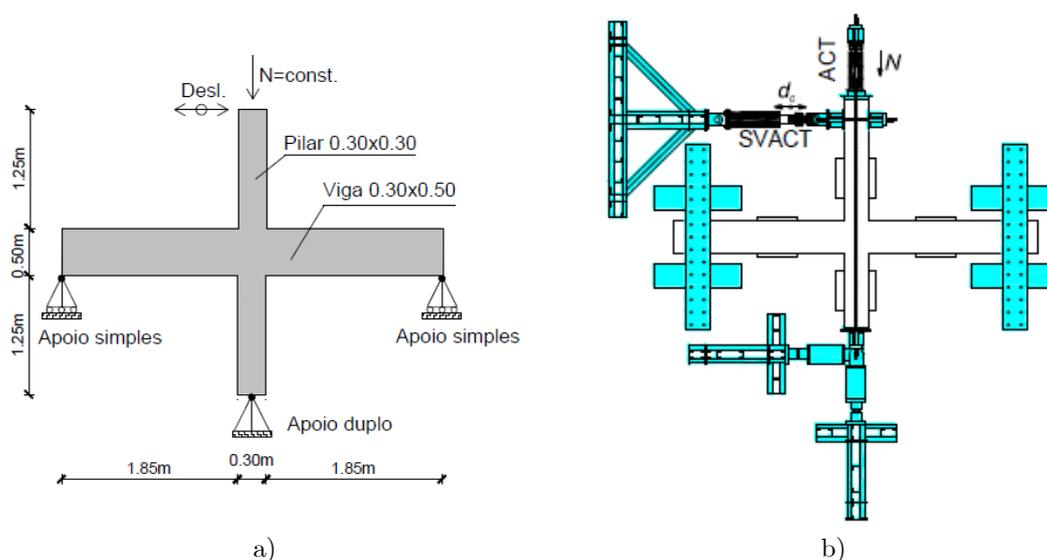
Figura 6 - a) Esquema de ensaio (Garcia, 2011); b) Plataforma horizontal de ensaio (Fernandes et al., 2010).

Garcia (2011) desenvolveu um estudo sobre a influência do mecanismo de aderência aço-liso-betão no comportamento cíclico de nós viga-pilar. Para tal, o autor procedeu ao ensaio de seis provetes, à escala real, representativos das ligações viga-pilar interiores de estruturas existentes, da década de 70, com dimensões correntes, pilares com 3 m de altura e vigas com 4 m de vão, destinadas à habitação (ver Figura 6).

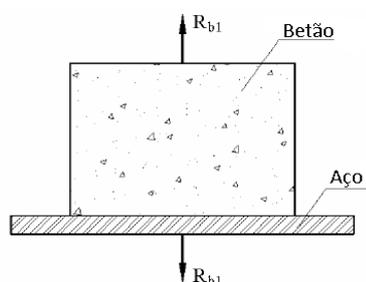
Figura 7 - Aderência por adesão (aderência química), adaptado de Fernandes e Debs (2005).

isoladamente, devido à complexidade dos fenômenos envolvidos. Além disso, de acordo com Fusco (1995), o valor da aderência entre um varão de aço e o betão que o envolve é fortemente condicionado pela retração, pela fluência e pela fissuração do betão. Desta forma, com recurso a determinado tipo ensaios, como por exemplo, ensaios de arrancamento, é possível determinar valores médios globais de aderência. A adesão ou aderência química surge durante as reações de presa do cimento devido as ligações físico-químicas na interface de ambos os materiais. Este mecanismo depende da rugosidade e da limpeza da superfície dos varões. Geralmente, considera-se que a aderência química é destruída pelas ações de serviço ou até mesmo pela retração do betão (Fernandes e Debs, 2005). No entanto, estudos recentes mostram que este mecanismo pode ter grande contribuição na aderência no caso de se usar varões revestidos com resinas époxi (ACI Committee 408, 1991). Este mecanismo é caracterizado por uma resistência de adesão,  $R_{b1}$ , e pode ser apurado através da separação de um bloco betão sobre uma chapa metálica, como ilustra a Figura 7 (Fernandes e Debs, 2005).

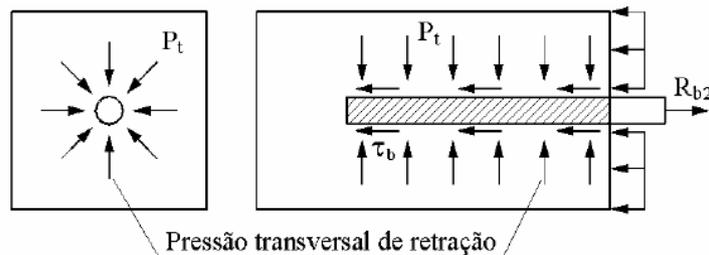
Figura 8 - Aderência por atrito (Fernandes e Debs, 2005).

A componente relativa ao atrito é proveniente da ação das forças de atrito existentes entre o aço e o betão. Dependendo assim, do coeficiente de atrito entre estes dois materiais, que varia com a rugosidade dos varões de aço (Fernandes e Debs, 2005). O mecanismo de aderência por atrito, o qual se manifesta devido à pressão transversal do betão sobre a armadura como, por exemplo, a de retração ou de confinamento, pode ser determinado através de ensaios de arrancamento, que consistem na aplicação de uma força de tração,  $R_{b2}$ , no varão, conforme mostra a Figura 8 (Fernandes e Debs, 2005).

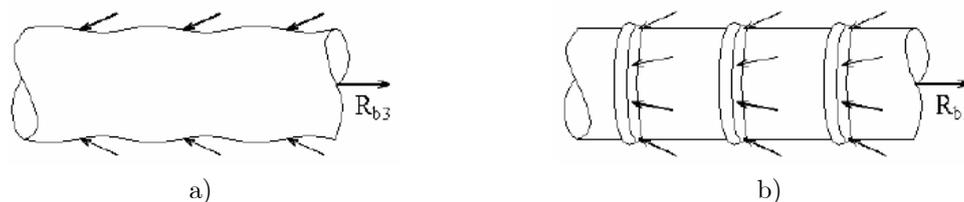
Figura 9 - Aderência mecânica: a) Armadura lisa; b) armadura nervurada (Fernandes e Debs 2005).

Relativamente ao mecanismo de aderência mecânica, este manifesta-se principalmente nos varões nervurados, e é influenciado pela forma, altura, inclinação e distância entre nervuras. Esta componente,  $R_{b3}$ , resulta da interação mecânica entre o aço e o betão, como consequência da presença de saliências na superfície dos varões de aço. Após a rotura da aderência química, as nervuras criam forças concentradas de compressão no betão perpendiculares às nervuras que evitam o escorregamento (Filho, 2005). Contudo, o efeito da aderência mecânica também está presente na armadura lisa, consequência das irregularidades superficiais e ondulações inerentes ao processo de fabrico, como demonstrado na Figura 9, o que permite mobilizar alguma resistência mecânica, embora bastante inferior a mobilizada pelos varões.

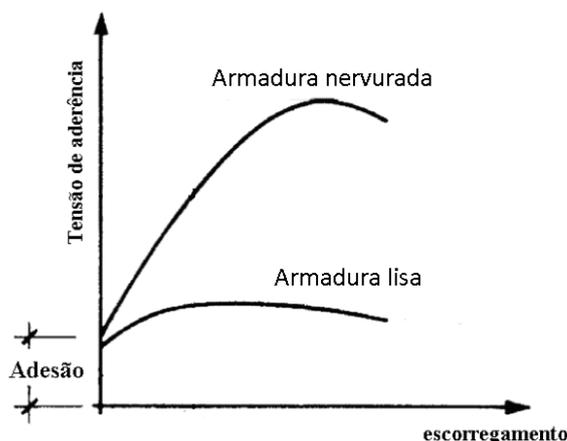
Figura 10 - Curvas tensão de cedência *versus* escorregamento (para armadura lisa e nervurada), adaptado de Leonhard e Monnig (1977).

Um exemplo disso é a curva apresentada por Leonhard e Monnig (1977) que compara o comportamento global das armaduras nervuradas e lisas, em situações em que a rotura ocorre por escorregamento das armaduras (ver Figura 10). O primeiro troço, comum a ambos os tipos de armadura, onde se desenvolvem tensões de aderência sem que ocorram deslocamentos relativos entre os materiais, corresponde à aderência por adesão. O troço ascendente, no caso da armadura nervurada, está relacionado com o mecanismo de aderência mecânica (e apresenta uma acentuada inclinação). No caso da armadura lisa, o troço é menos íngreme e está relacionado com a aderência por atrito. Onde os troços da curva são horizontais ou descendentes significa que a aderência foi destruída e os varões deslizam livremente (com resistência ao atrito insuficiente).

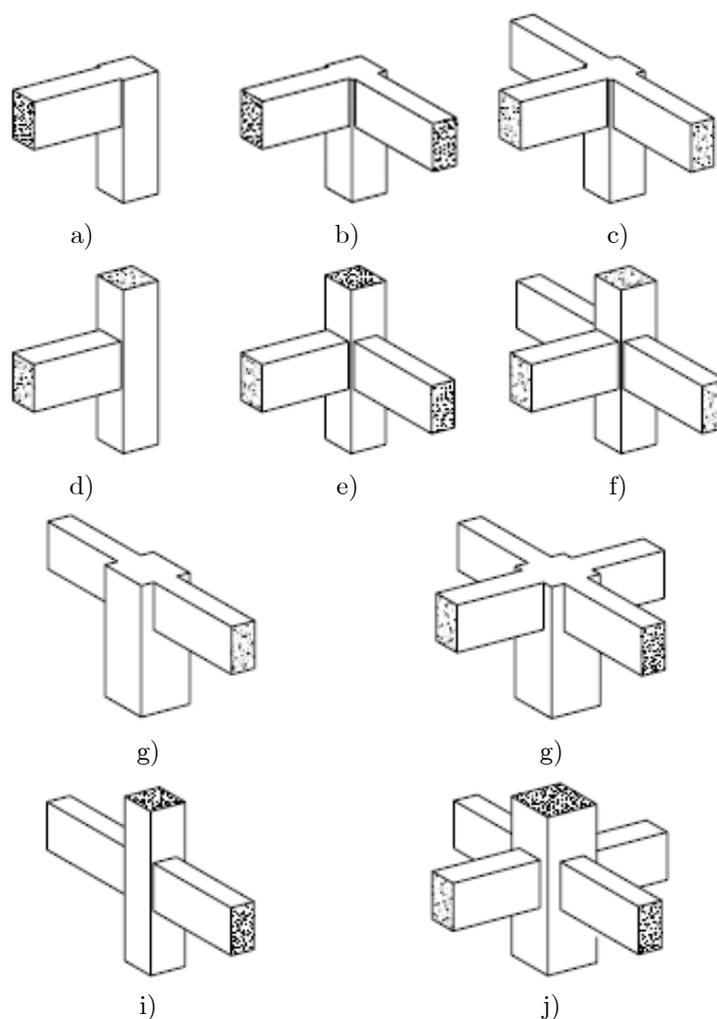
Figura 12 - Geometrias usuais de nós, adaptado de Paulay e Priestley (1992).

A Figura 12 ilustra algumas das geometrias usuais de nós viga-pilar.

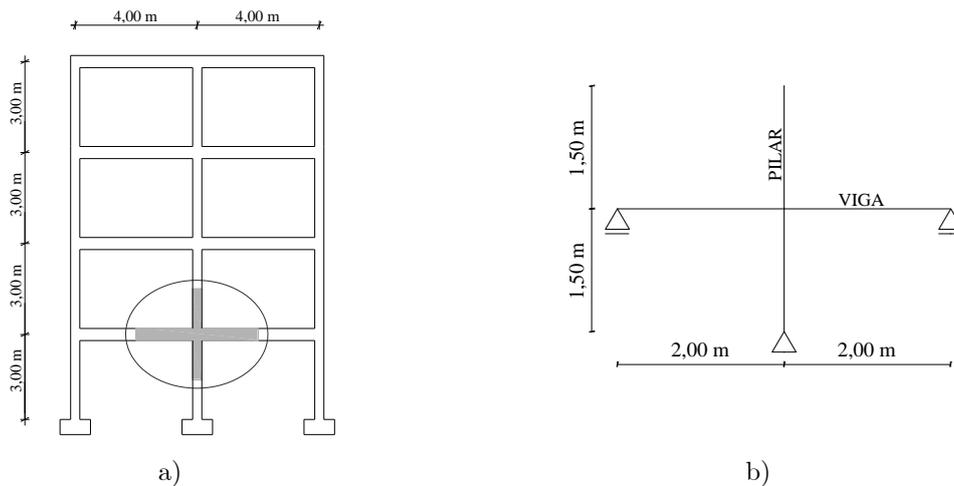
Figura 13 - a) Nós viga-pilar em estudo; b) Esquema estrutural e condições de apoio idealizadas para o ensaio.

Na elaboração dos provetes teve-se em consideração as características do betão e a pormenorização das armaduras das estruturas concebidas até aos anos 70, destinadas a habitação. Os nós viga-pilar ensaiados pretendem simular a ligação de vigas com pilares interiores (Figura 13 a)). Estes simulam a ligação entre duas vigas com secção  $0,30 \times 0,50 \text{ m}^2$  e vão de 4,0 m, e dois pilares com secção  $0,30 \times 0,40 \text{ m}^2$  e 3,0 m de altura, secções equivalentes às dos edifícios correntes. As dimensões dos elementos foram adaptadas às características do esquema de ensaio adotado, de forma a reproduzir o funcionamento estrutural idealizado e representado na Figura 13 b)).

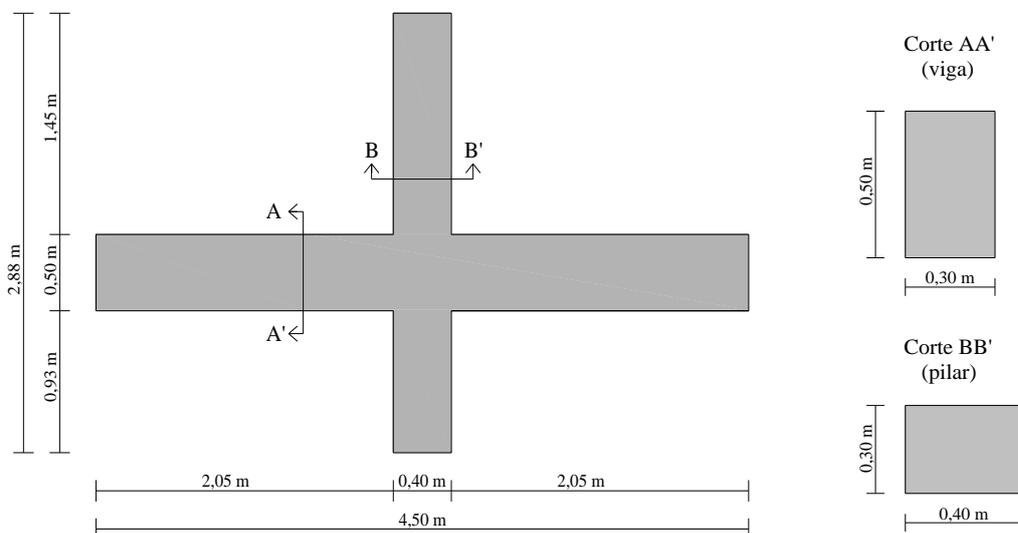
Figura 14 - Geometria e secções transversais dos provetes nós viga-pilar.

O comprimento total dos pilares é de 2,88 m e das vigas é de 4,50 m. O comprimento do pilar superior é 1,70 m e do inferior é 1,18 m. Em relação às vigas, ambas têm 2,25 m de comprimento, como é visível na Figura 14. Todos os provetes possuem as mesmas características geométricas, as secções transversais dos pilares e das vigas são  $0,30 \times 0,40 \text{ m}^2$  e  $0,30 \times 0,50 \text{ m}^2$ , respetivamente (ver Figura 14).

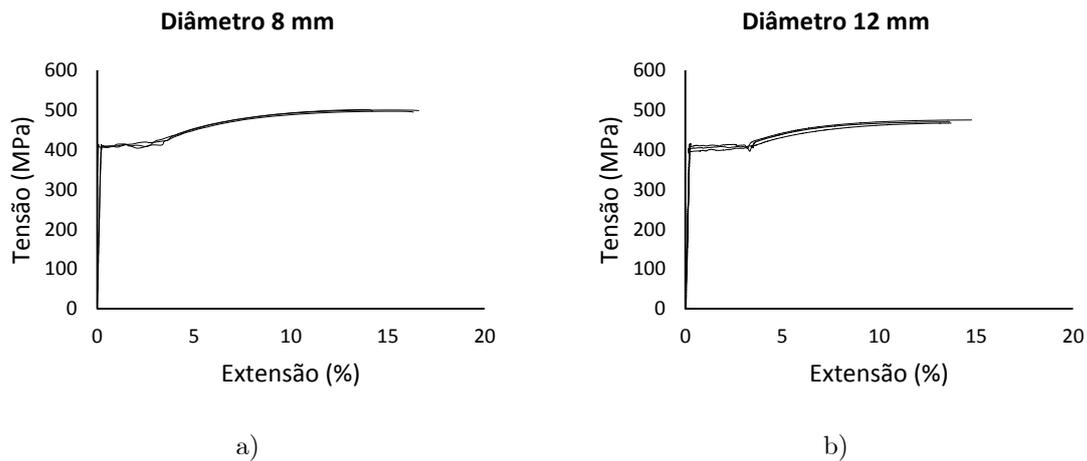
Figura 15 - Ensaios de tração simples realizados ao aço A235 NL: a) Diâmetro 8 mm; b) Diâmetro 12 mm.

Neste estudo, foram executados ensaios de tração simples, segundo a norma EN ISO 6892-1 (2009). Ensaíram-se seis varões de armadura lisa, três de diâmetro 8 mm (ver Figura 15 a)) e três de diâmetro 12 mm (ver Figura 15 b)). Os diâmetros em causa são referentes à armadura transversal e à armadura longitudinal utilizada na execução dos provetes, respetivamente.

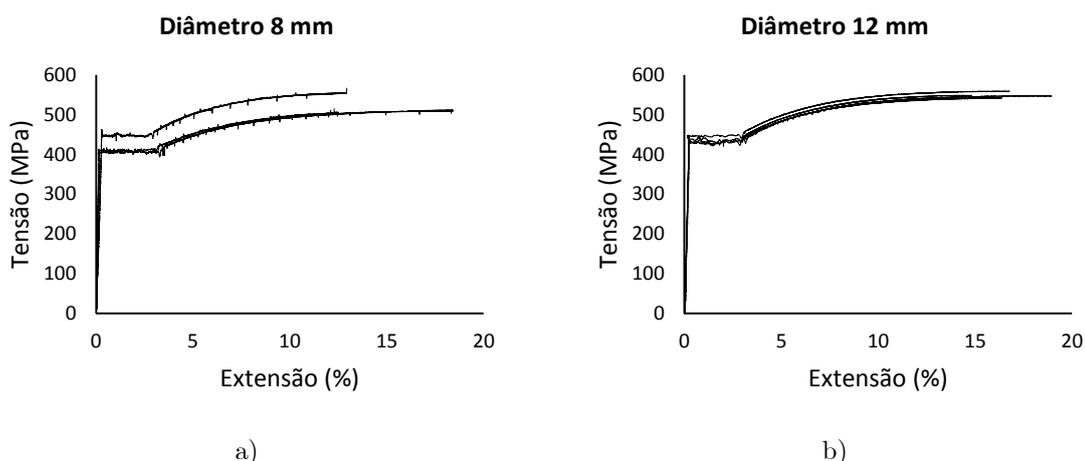
Figura 16 - Ensaio de tração ao aço A235 NR (nervurado): a) diâmetro 8 mm; b) diâmetro 12 mm.

Por outro lado, realizaram-se ainda ensaios de tração ao aço nervurado A400 NR SD, foram estudados três varões de diâmetro 8 mm (ver Figura 16 a)) e quatro varões de diâmetro 12 mm (ver Figura 16 b)).

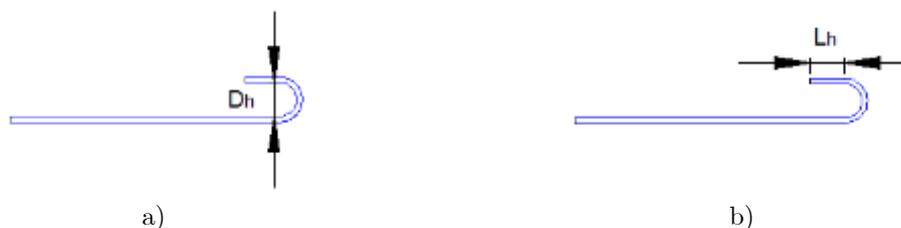
Figura 17 - Pormenorização da ancoragem gancho: a) Diâmetro do mandril,  $D_h$ ; b) Comprimento da extremidade do gancho,  $L_h$  (Garcia, 2011).

A ancoragem dos varões longitudinais das vigas e pilares é efetuada por gancho, como é recomendado pelo REBA (REBA - Decreto N.º 47 723 de 1967), com um diâmetro do mandril específico,  $D_h$ , neste caso, um diâmetro de  $4\phi$  e, para além disso, a extremidade do gancho deve ser prolongada de um comprimento  $L_h$ , cerca de  $4\phi$ , como ilustra a Figura 17.

Na Tabela 8 apresenta-se as respectivas dimensões utilizadas, nomeadamente, o diâmetro do mandril,  $D_h$ , e o comprimento da extremidade do gancho,  $L_h$ .

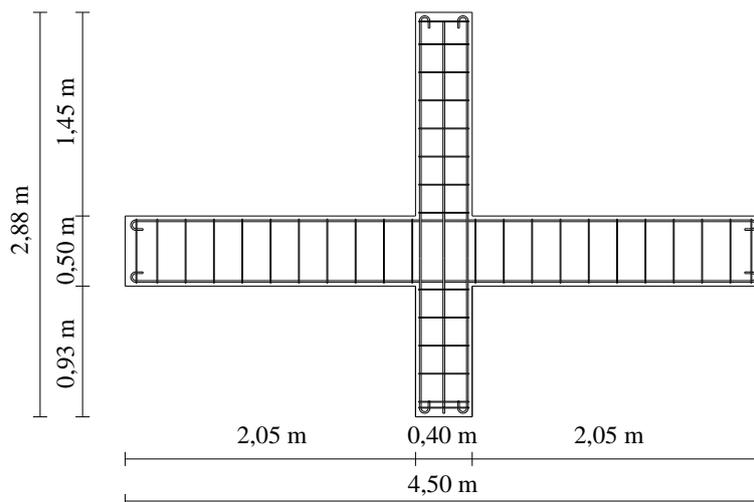
A armadura longitudinal das vigas é constituída por 8 varões de diâmetro 12 mm, 4 varões superiores e 4 varões inferiores, e a armadura transversal é composta por estribos com diâmetro de 8 mm afastados de 0,20 m (ver Figura 18 b)). Nos pilares, a armadura longitudinal é constituída por 8 varões de diâmetro 12 mm, 3 varões em cada face, e a armadura transversal por cintas com diâmetro de 8 mm afastadas de 0,20 m (ver Figura 18 b)). Os varões longitudinais das vigas e pilares são contínuos ao longo dos elementos, não possuindo emendas, como ilustra a Figura 18 a)). A amarração da armadura transversal nas vigas e pilares é feita com gancho a 90°, conforme o pormenor das cintas e estribos apresentado na Figura 18 b)). Por fim, importa referir que os nós não possuem qualquer tipo de armadura transversal, cintas ou estribos, na zona de ligação entre vigas e pilares (ver Figura 18 a)). O recobrimento adotado é de 2 cm em todos os provetes.

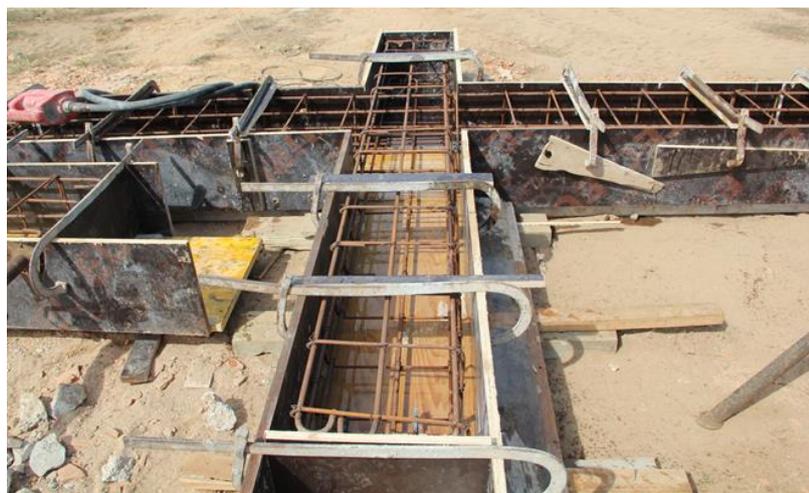
As imagens que se seguem (Figura 19 b) e c)) realçam alguns pormenores da montagem e amarração das armaduras. A Figura 19 a) mostra o aspeto final das armaduras dos provetes.

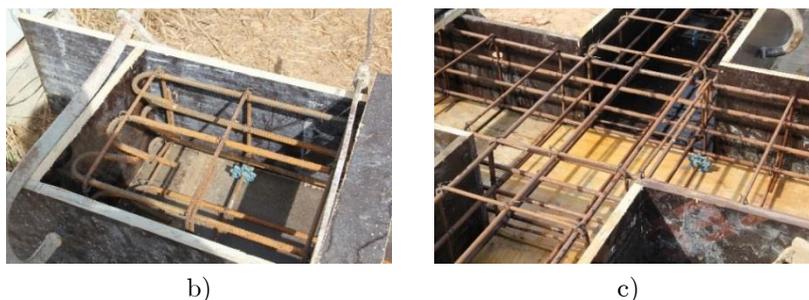
Figura 19 - Pormenores gerais da montagem e amarração da armadura: a) Vista geral do aspeto final das armaduras; b) Pormenor da amarração das armaduras longitudinais em gancho; c) Pormenorização das armaduras na zona de ligação do nó.

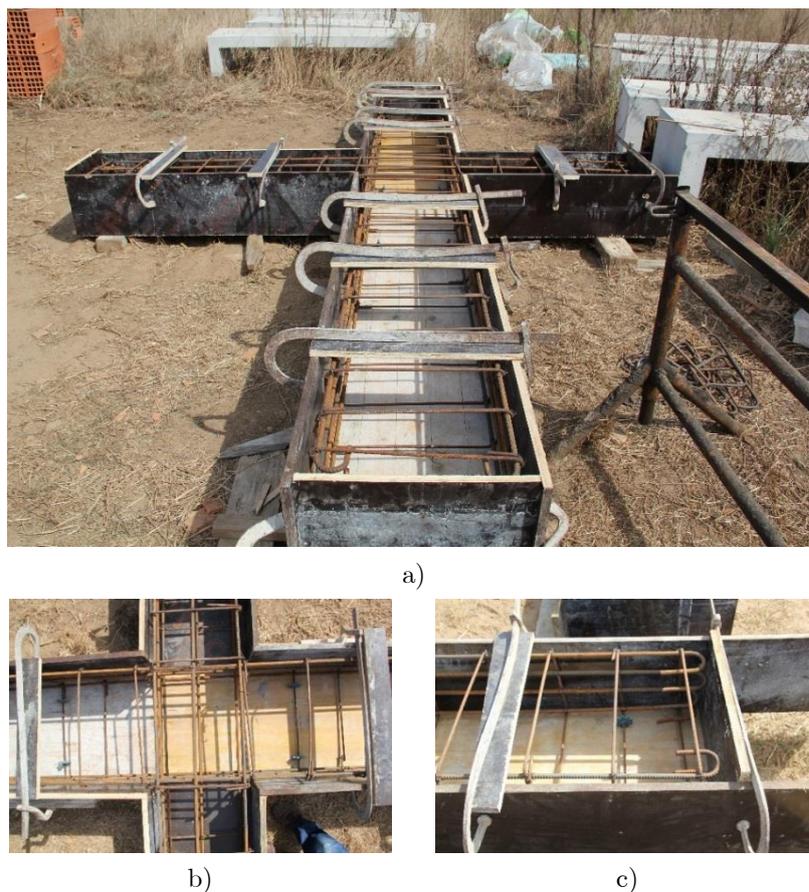
Figura 20 - Detalhes da cofragem dos provetes: a) Vista geral da cofragem; b) Zona de ligação do nó; c) Pormenor dos espaçadores em PVC.

Os provetes foram betonados na horizontal e a cofragem utilizada foi do tipo contraplacado marítimo, como mostra a Figura 20 a). Para garantir o recobrimento de 2 cm das armaduras foram utilizados espaçadores de PVC (ver Figura 20 b) e c)).

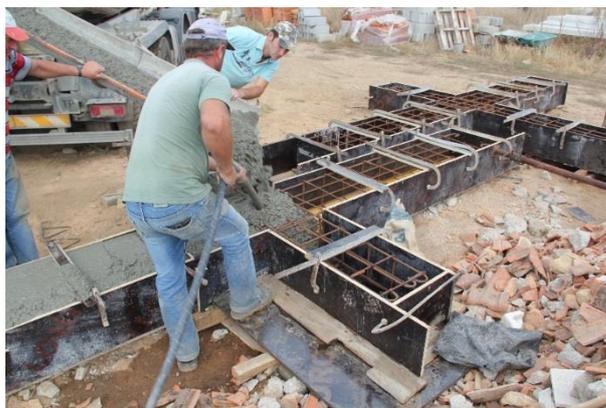
**Figura 21 - Betonagem dos provetes: a) Colocação e vibração do betão; b) Aspeto final da superfície do provete.**

O betão foi fornecido por uma central de betão fixa através de um camião betoneira. A colocação do betão foi realizada gradualmente para garantir uma boa compactação e, em simultâneo, foi utilizado um vibrador de agulha para realizar a vibração mecânica, como ilustra a Figura 21 a). Terminada a betonagem e a compactação do betão, houve a preocupação de se efetuar um acabamento superficial melhorado, no sentido de se obter uma superfície lisa e plana, ver Figura 21 b).

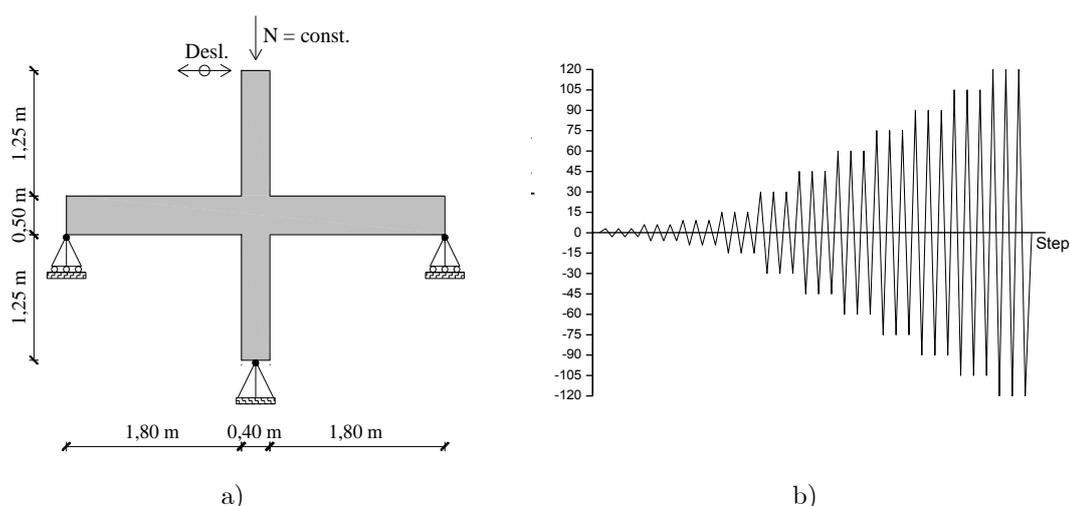
Figura 22 - a) Esquema de ensaio; b) Lei de deslocamentos aplicada.

Este tipo de ensaios cíclicos consistem em aplicar uma lei de deslocamentos que faz variar no tempo o deslocamento lateral imposto no topo do pilar superior do provete, para avaliar o comportamento da ligação viga-pilar quando solicitada por cargas cíclicas (ver Figura 22 b)). Para o efeito, a plataforma de ensaio dispõe de três apoios: um apoio duplo na base do pilar inferior e um apoio simples em cada uma das extremidades das vigas, com o objetivo de simular as restrições a que os elementos estão sujeitos “*in situ*” (ver Figura 22 a)). Os apoios das vigas são simples para permitir a movimentação do nó segundo o eixo longitudinal das vigas e o apoio duplo na base do pilar inferior para simular o esforço axial e de corte a que os pilares estão sujeitos a meio do piso, permitindo apenas a rotação.

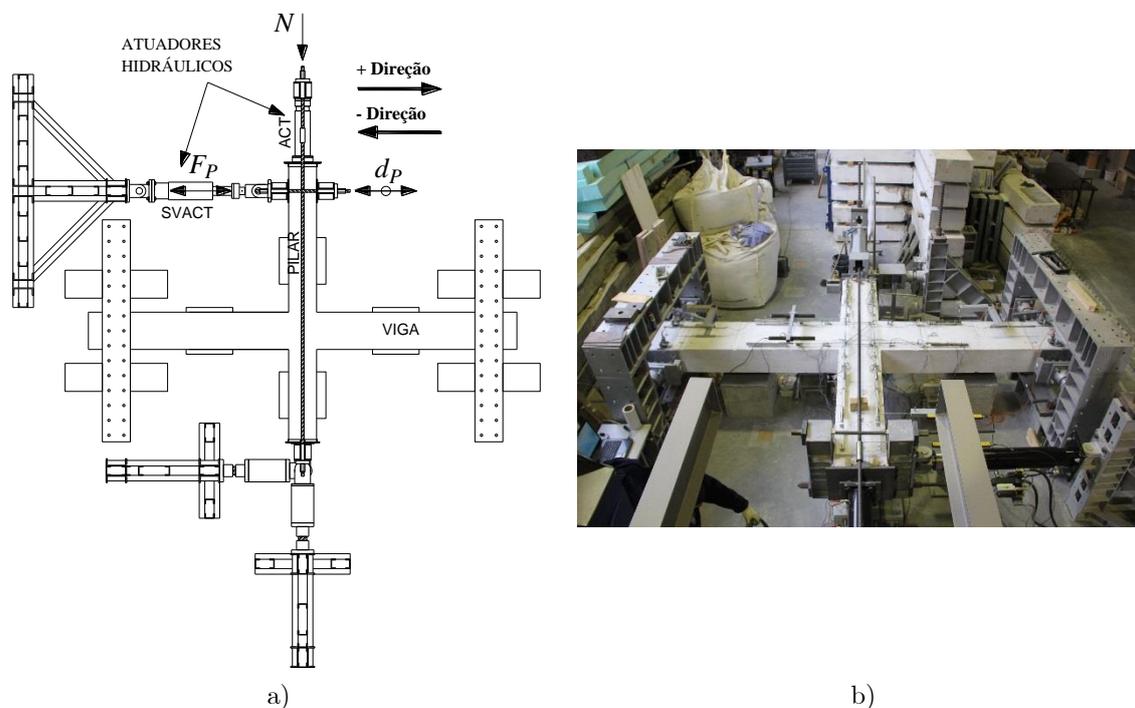
Figura 23 - Plataforma de ensaio: a) Em planta; b) Vista global.

diferença entre forças horizontais (diferença entre a força aplicada pelo servo-atuador e a reação horizontal registada no apoio transversal do pilar) de valor igual a 1 kN (2,5% da força lateral máxima imposta no provete durante o ensaio), segundo Fernandes (2010).

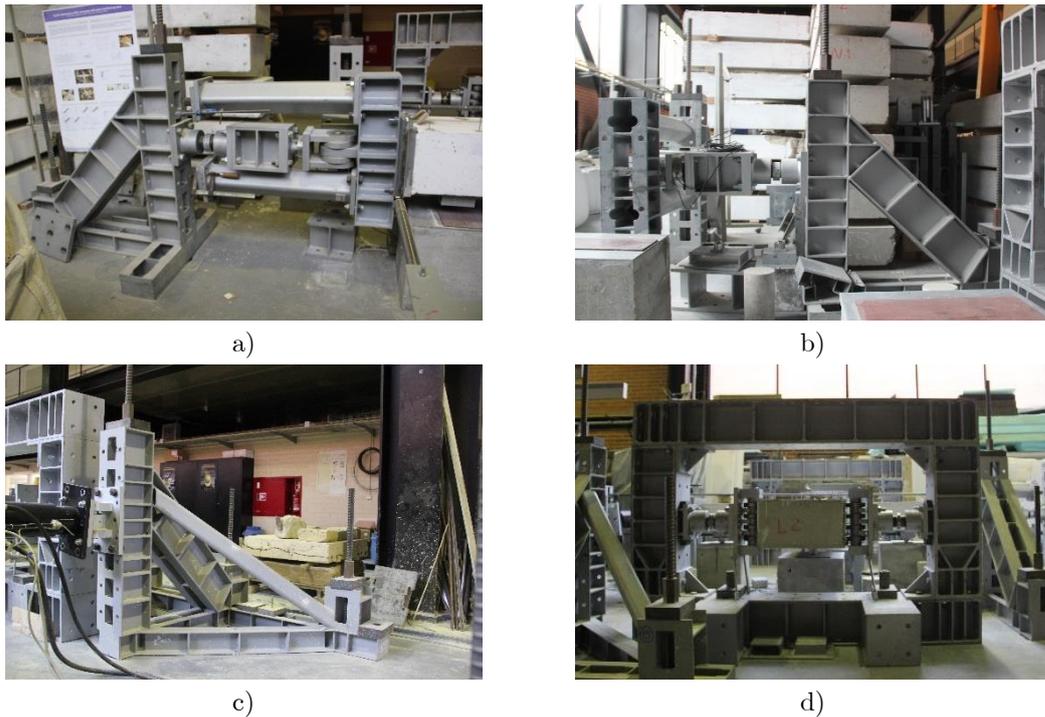
**Figura 24 - Elementos metálicos de reação: a) e b) Apoio duplo na base do pilar inferior; c) Estrutura metálica de reação ao servo-atuador; d) Pórtico metálico de reação para a viga.**

Tendo em conta o esquema representado na Figura 23 a), é notória a existência de cinco estruturas metálicas distintas, duas delas garantem o apoio duplo na base do pilar inferior do provete (ver Figura 24 a) e b)), uma outra proporciona o apoio ou reação ao servo-atuador responsável pela imposição da lei de deslocamentos no topo do pilar superior do provete (ver Figura 24 c)), e os restantes dois pórticos metálicos garantem o apoio das extremidades das vigas (ver Figura 24 d)).

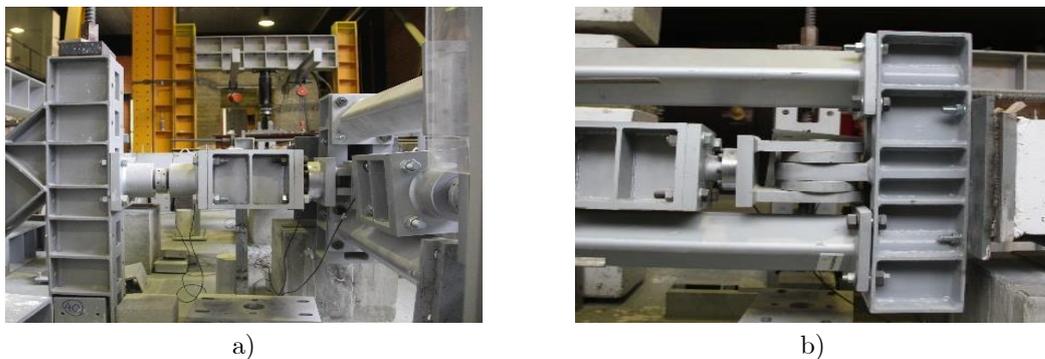
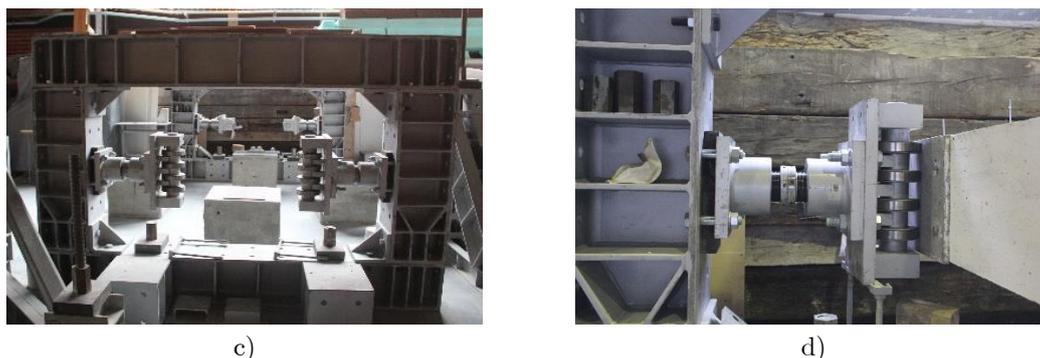
Figura 25 - Ligações do provete à estrutura de reação: a) Ajustadores; b) Rótula; c) Pórtico metálico onde são afixados os slides; d) pormenor de um slide.

A ligação entre o provete e a estrutura de reação é garantida por três apoios, um na base do pilar inferior, simulando um apoio duplo (ver Figura 25 a)), e os outros dois apoios nas extremidades das vigas, que simulam apoios simples, recorrendo para isso, a slides que se encontram afixados nos pórticos metálicos de reação das vigas (ver Figura 25 c) e d)).

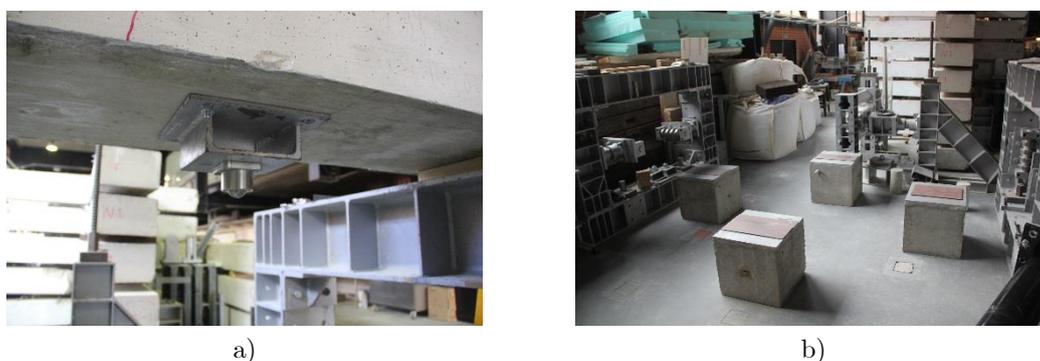
Figura 26 - Ligações dos apoios: a) Esfera de aço; b) Blocos de nivelamento.

Surge ainda a necessidade de recorrer a dispositivos mecânicos como o exposto na Figura 26 a) para facilitar a movimentação do provete aquando da aplicação dos deslocamentos no topo do pilar. Como é visível na Figura 26 b), foram colocadas chapas metálicas sobre os blocos de apoio para minimizar o atrito entre estes e o próprio provete.

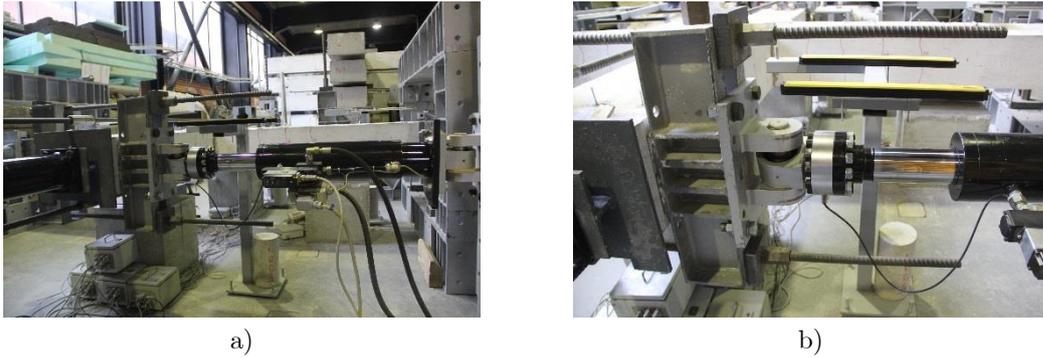
Figura 27 - a) Servo-atuador; b) Pormenor de uma das rótulas.

Como já foi referido anteriormente, nestes ensaios, as solicitações laterais impostas são aplicadas por um atuador hidráulico com capacidade de 200 kN e um curso de 400 mm. Este servo-atuador possui duas rótulas, uma em cada extremidade, para que este apenas tenha esforços axiais, como mostra a Figura 27.

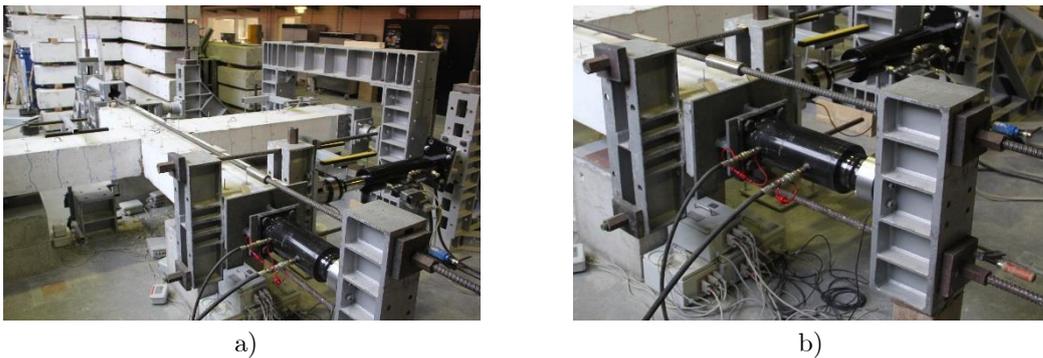
Figura 28 - a) Sistema auto-equilibrado adotado; b) Atuador hidráulico utilizado para aplicação do esforço axial.

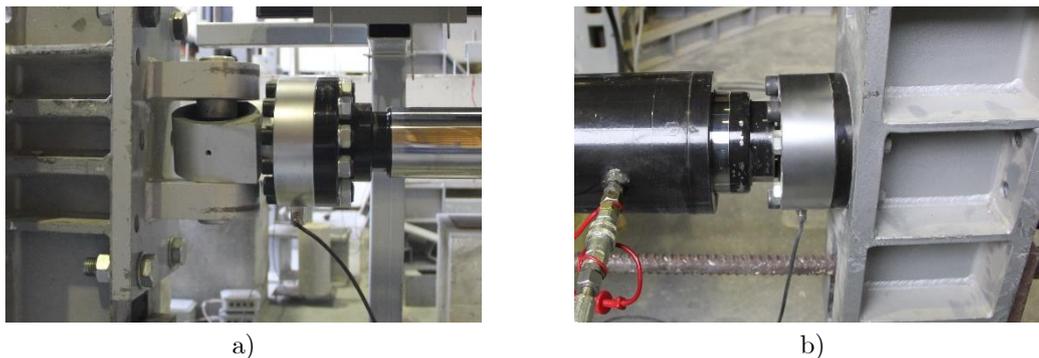
Figura 29 - Células de carga: a) pormenor da célula de carga do servo-atuador; b) pormenor da célula de carga do atuador.

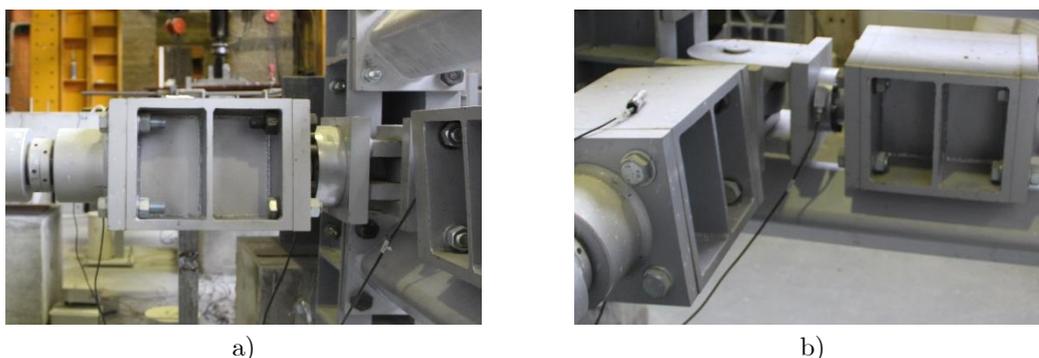
Figura 30 - Células de carga: a) e b) Pormenores das células de carga do apoio duplo.

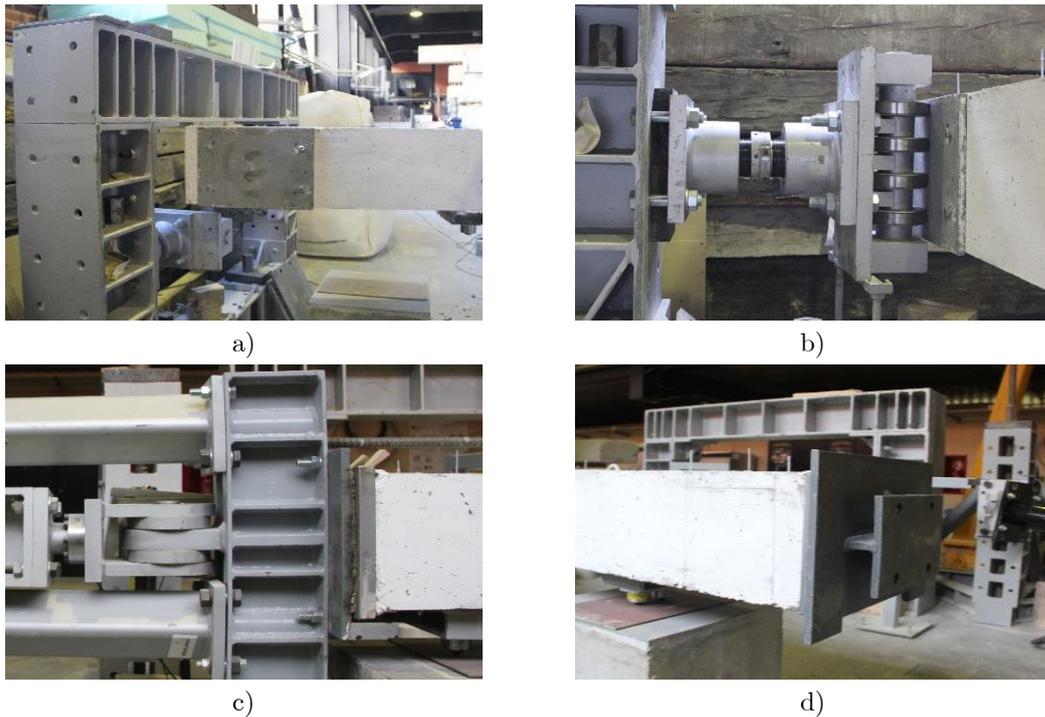
Figura 31 - Preparação do provete: a) Capa metálica afixada nas extremidades da viga; b) Pormenor da chapa em contacto com o slide; c) Peça metálica na base do pilar inferior; d) Peça metálica no topo do pilar superior.

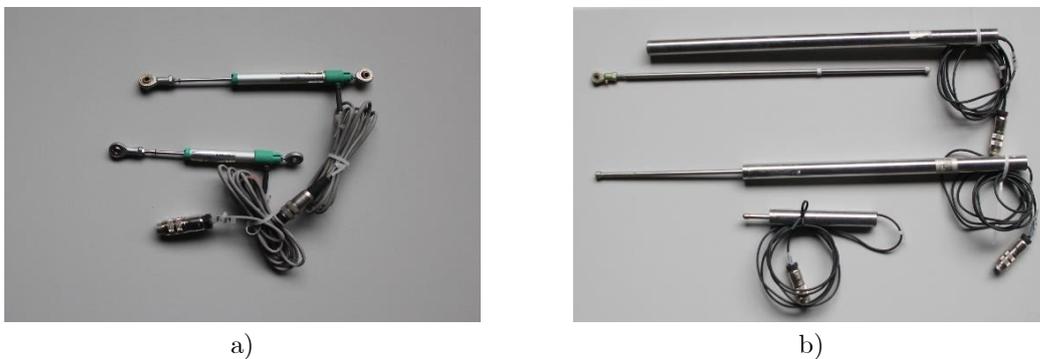
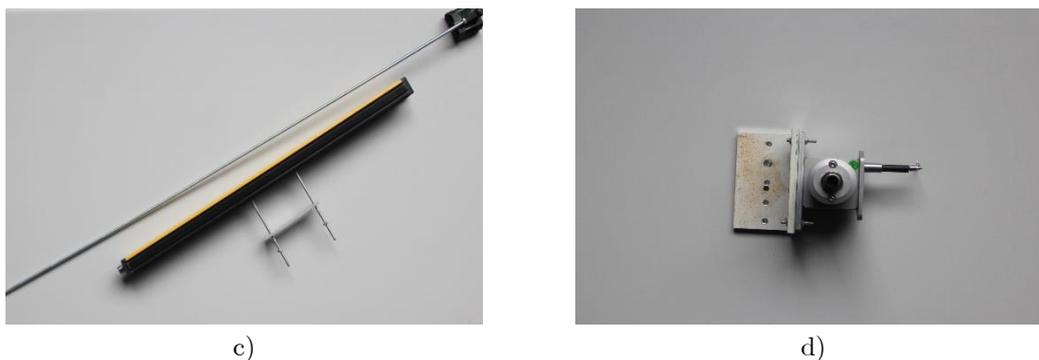
Figura 32 - Sensores utilizados: a) Potenciômetros (da GEFRAN); b) LVDTs (da APPLIED MEASUREMENTS LTD); c) Transdutores lineares (Barras TURCK); d) Transdutores de fio.

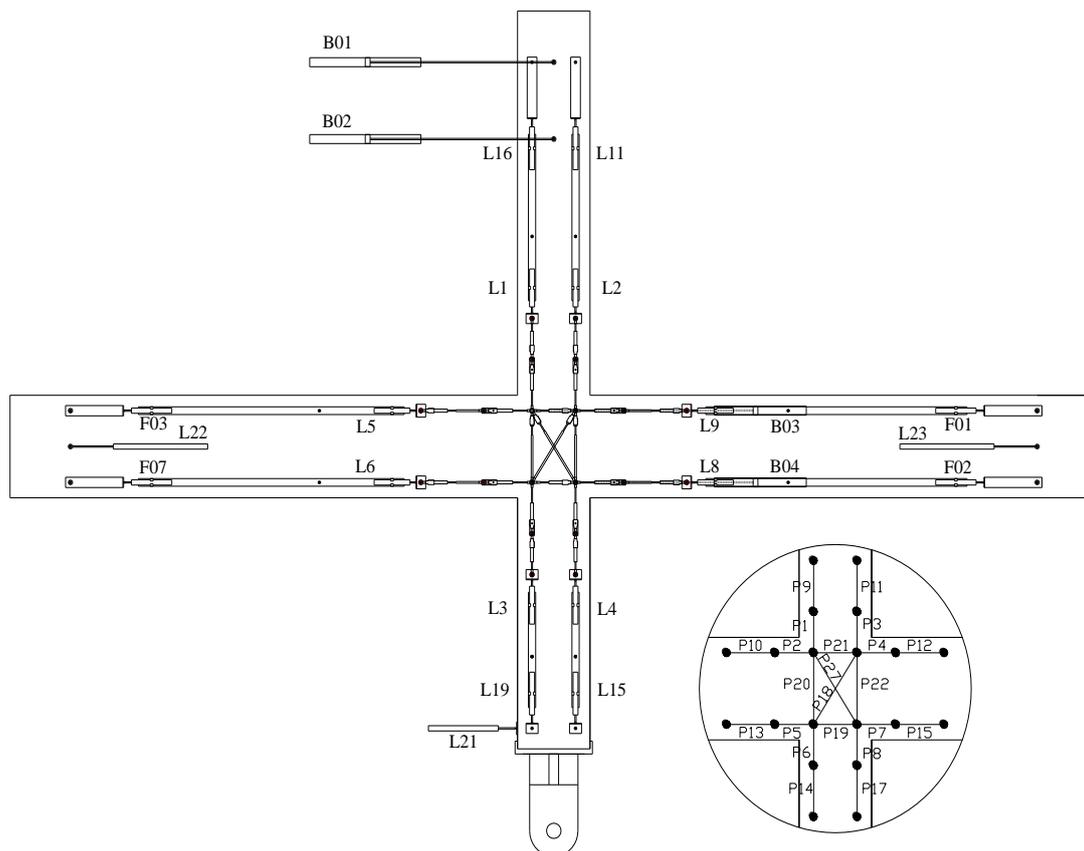
Figura 33 - Esquematização da disposição dos sensores.

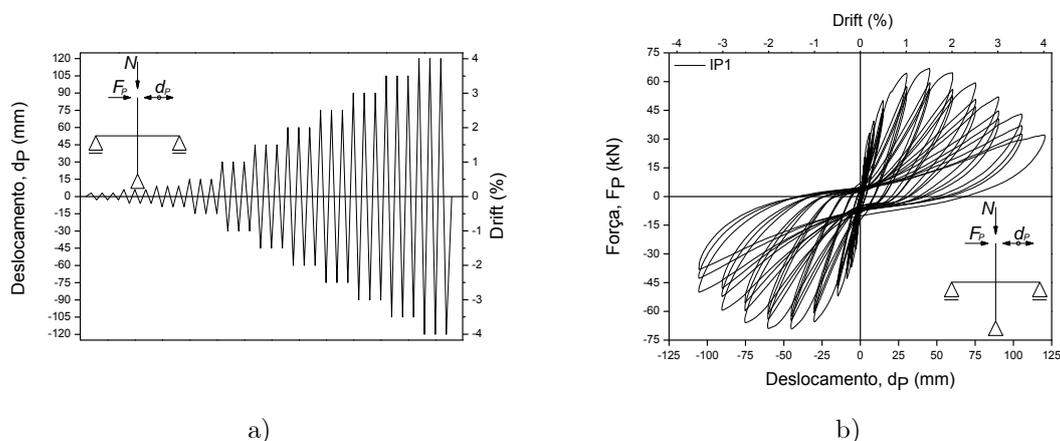
Figura 34 - a) Lei de deslocamentos laterais impostos no topo do pilar ( $dp$ ); b) Exemplo de um gráfico força-deslocamento (gráfico força-deslocamento do provete IP1).

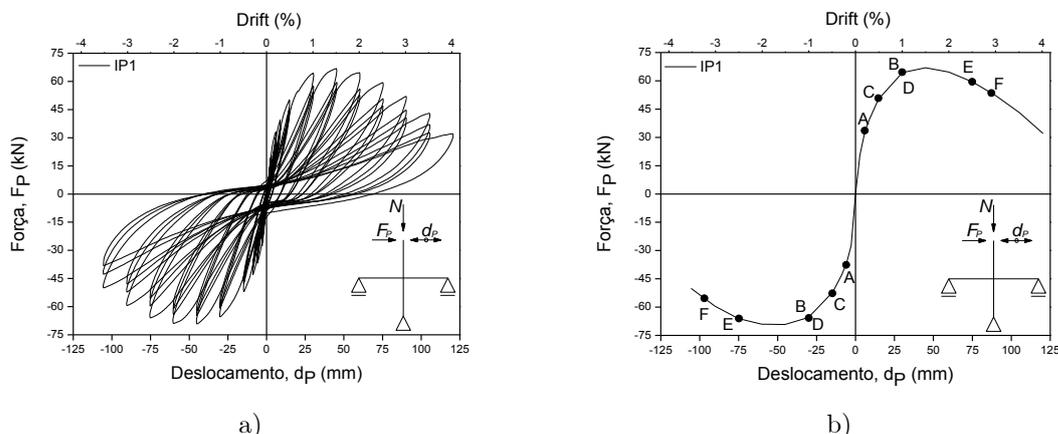
Figura 38 - Relação força-deslocamento do provete IP1: a) Gráfico da relação força-deslocamento (ciclos histeréticos); b) Envolventes força-deslocamento e identificação de danos.

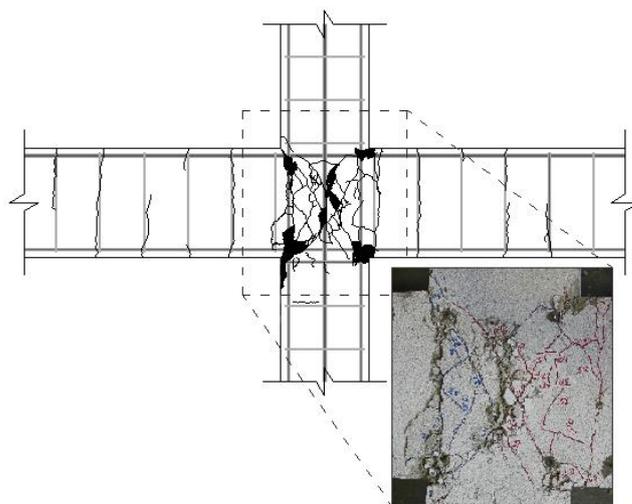
Figura 41 - Estado final de dano do provete IP1 (face superior do nó).

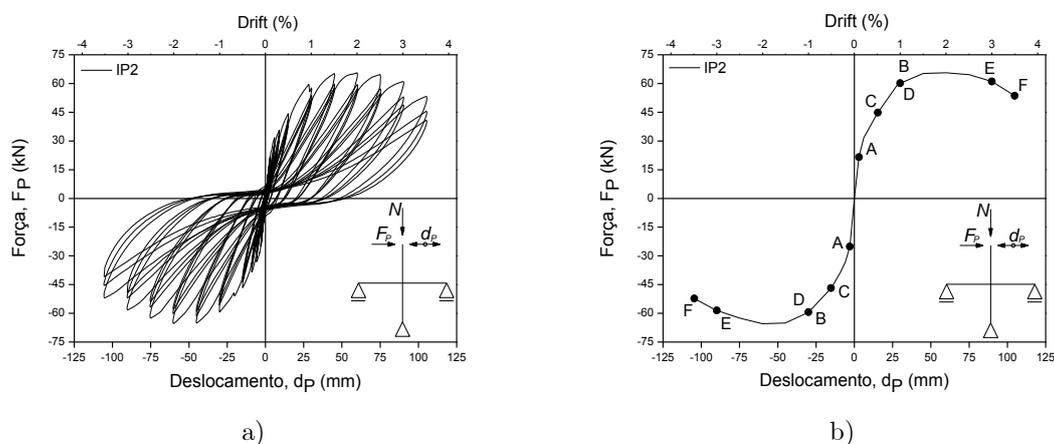
Figura 42 - Relação força-deslocamento do provete IP2: a) Gráfico da relação força-deslocamento (ciclos histeréticos); b) Envolventes força-deslocamento e identificação de danos.

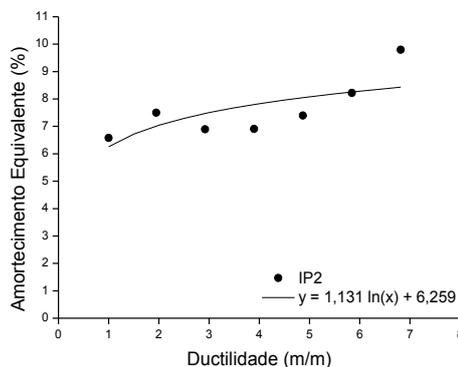
Figura 44 - Amortecimento equivalente do provete IP2.

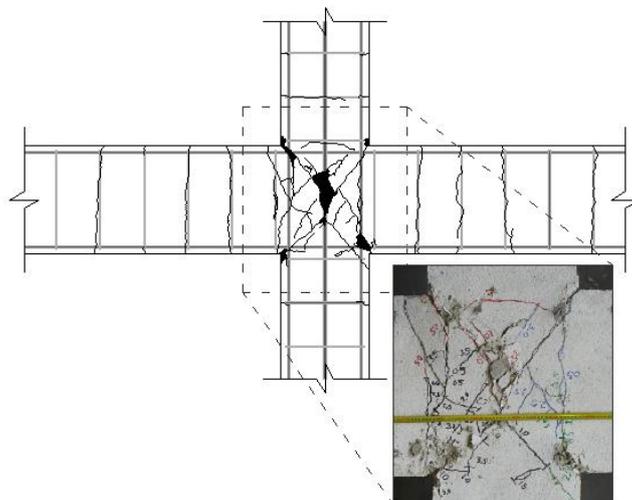
Figura 45 - Estado final de dano do provete IP2 (face superior do nó).

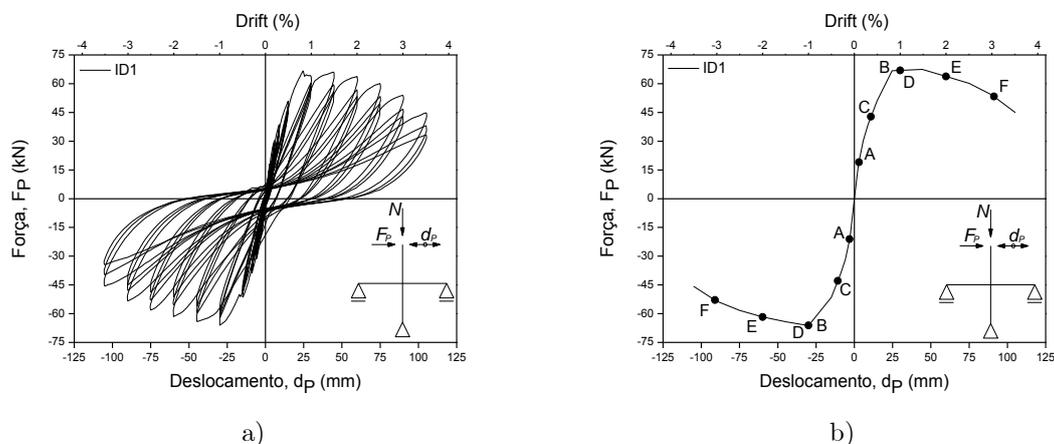
Figura 46 - Relação força-deslocamento do provete ID1: a) Gráfico da relação força-deslocamento (ciclos histeréticos); b) Envolventes força-deslocamento e identificação de danos.
