**Universidade de Aveiro** Departamento de Engenharia Civil  
2014

**Comportamento de nós viga-pilar**

Dissertação apresentada à Universidade de Aveiro para cumprimento dos requisitos necessários à obtenção do grau de Mestre em Engenharia Civil, realizada sob a orientação científica do Doutor Aníbal Guimarães da Costa, Professor Catedrático do Departamento de Engenharia Civil da Universidade de Aveiro, e co-orientação do Doutor Humberto Varum, Professor Associado do Departamento de Engenharia Civil da Universidade de Aveiro.

This thesis presents the main results of the cyclic tests of four beam-column knots, with the same geometry and the same detail of the armor, representative of interior knots of reinforced concrete buildings constructed until the mid 70s, without adequate detailing in view of seismic action. Two knots have been executed with smooth armor (which are associated with poor grip conditions) and the other two knots with ribbed armor. To better understand the influence of grip, smooth steel and concrete structures of knots in the cyclic behavior, it was established the comparison between the experimental results obtained in specimens with ribbed armor with those ac

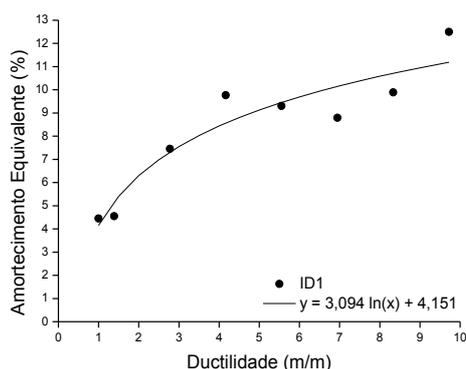
Figura 48 - Amortecimento equivalente do provete ID1.

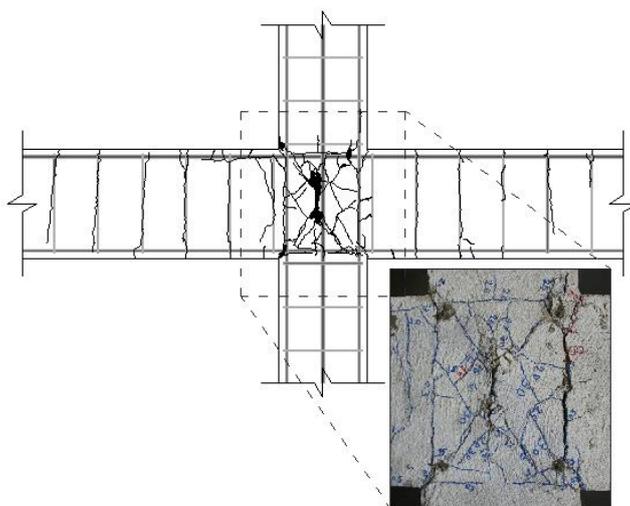
Figura 49 - Estado final de dano do provete ID1 (face superior do nó).

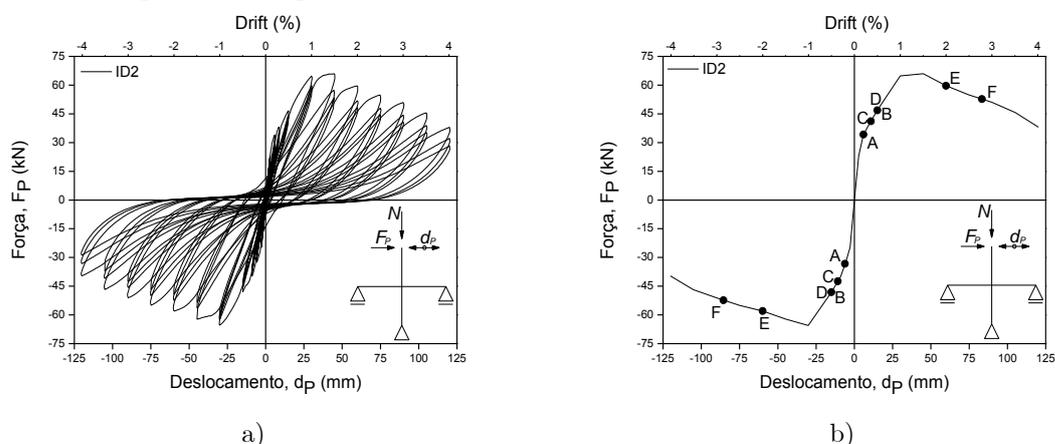
Figura 50 - Relação força-deslocamento do provete ID2: a) Gráfico da relação força-deslocamento (ciclos hysteréticos); b) Envolturas força-deslocamento e identificação de danos.

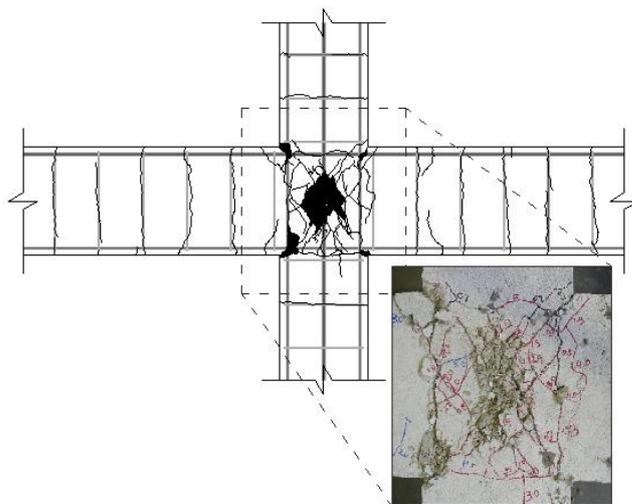
Figura 53 - Estado final de dano do provete ID2 (face superior do nó).

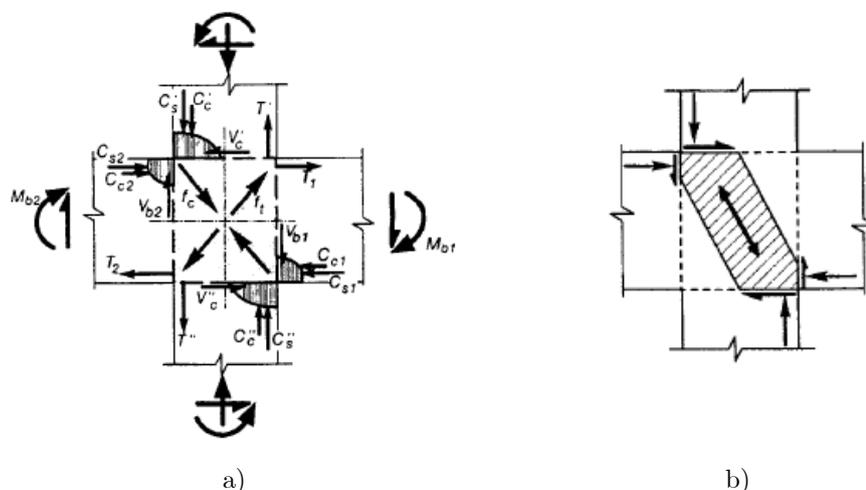
Figura 54 - Nó viga-pilar interior submetido a uma carga lateral , adaptado de Hakuto et al. (2000): a) esforços atuantes nas vigas e pilares; b) mecanismo de escora, equilíbrio das forças de compressão do betão nas vigas e pilares.

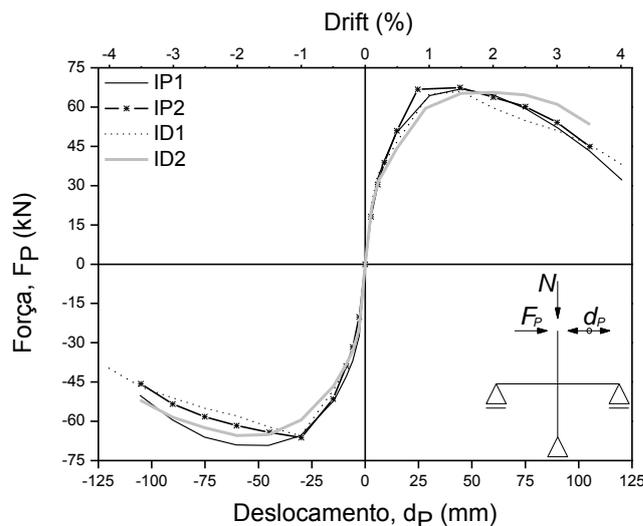
Figura 57 - Envolventes força-deslocamento dos provetes ensaiados.

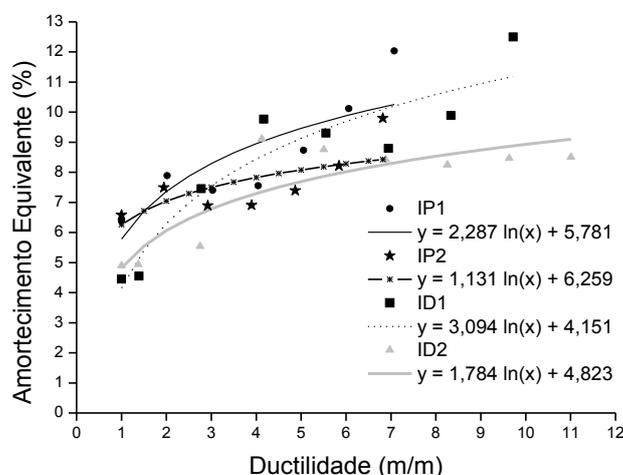
Figura 59 - Amortecimento equivalente dos quatro provetes estudados.

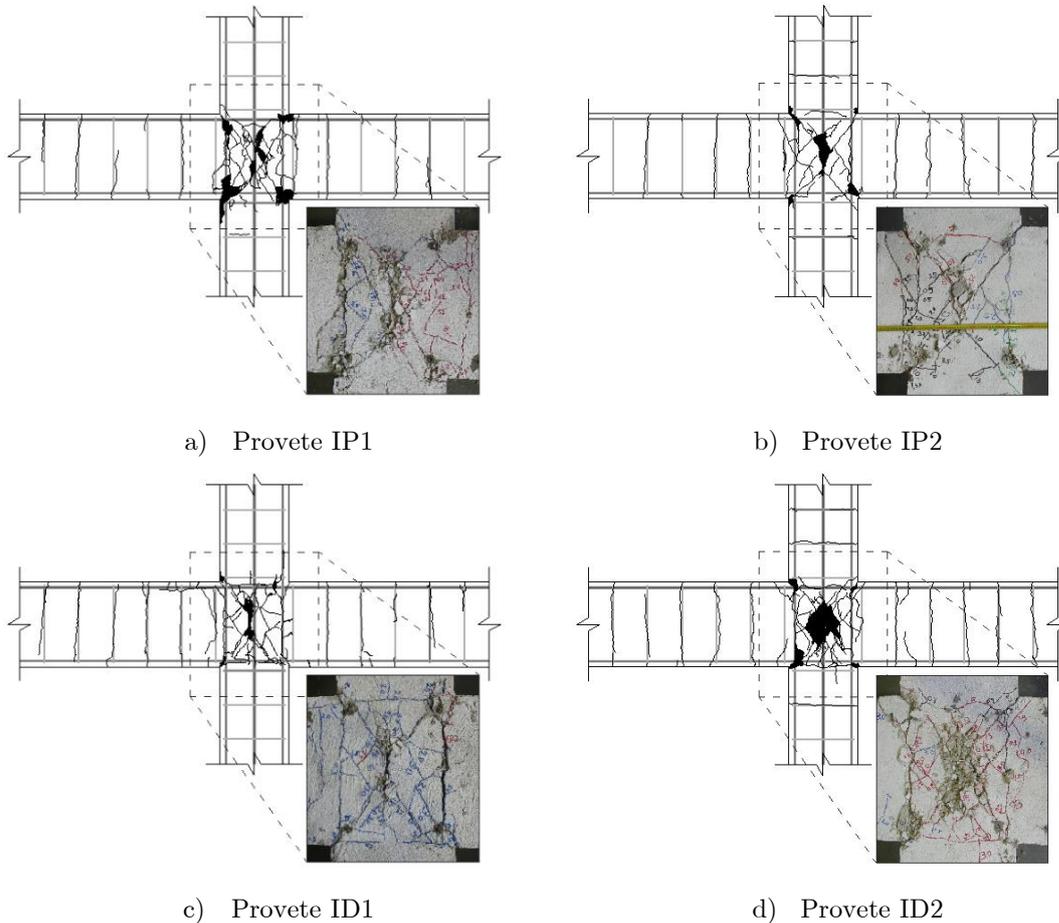
Figura 60 - Estado final de dano dos provetes (face superior do nó).

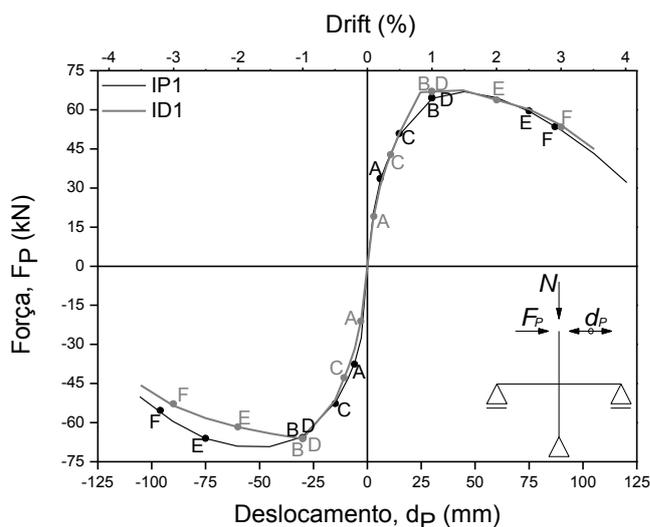
Figura 62 - Envolventes força-deslocamento e identificação de danos dos provetes IP1 e ID1.

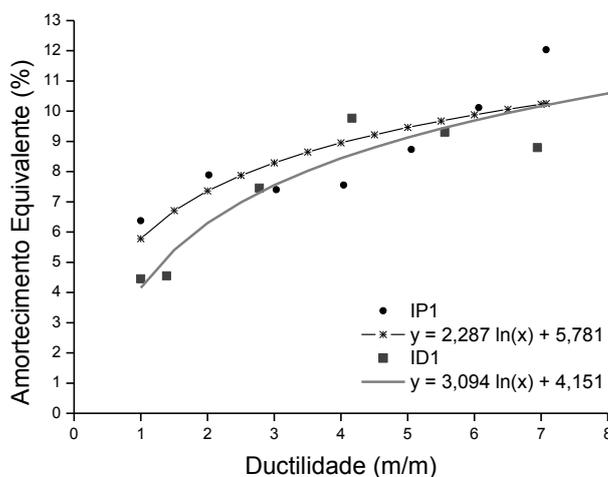
Figura 64 - Amortecimento equivalente dos provetes IP1 e ID1.

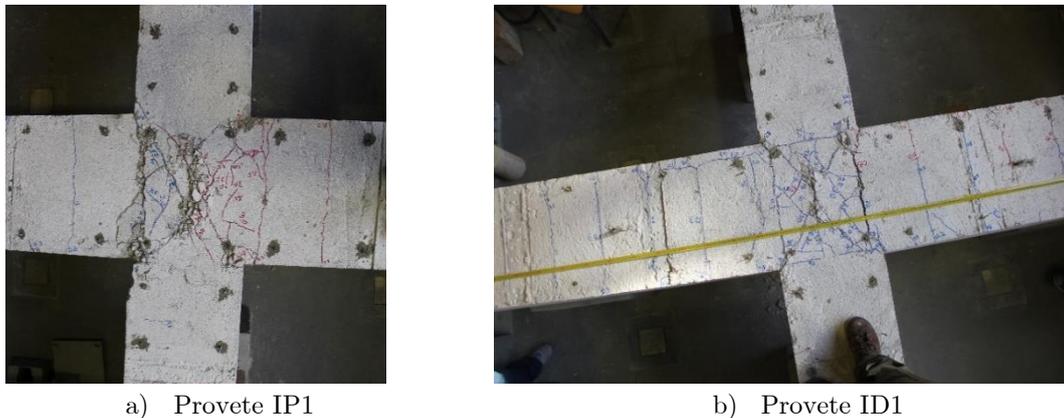
**Figura 65 - Danos observados nos provetes IP1 e ID1.**

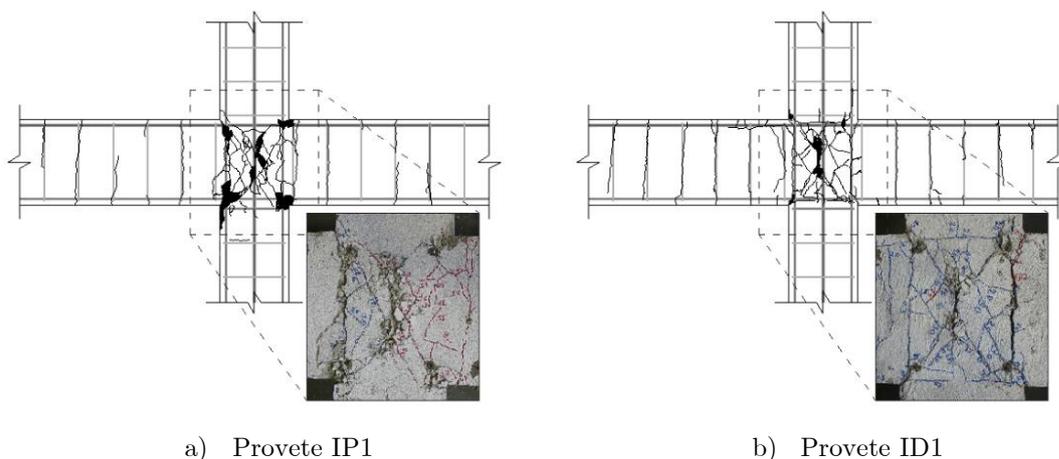
**Figura 66 - Estado final de dano dos provetes IP1 e ID1 (face superior do nó).**

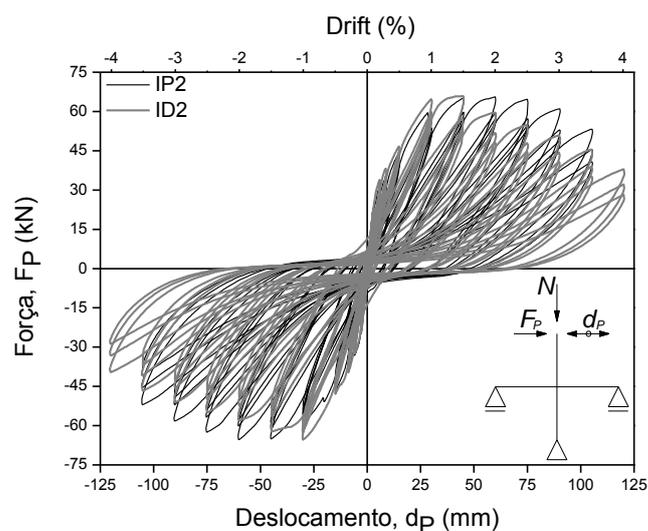
Figura 68 - Resultados em termos de força-deslocamento dos provetes IP2 e ID2.

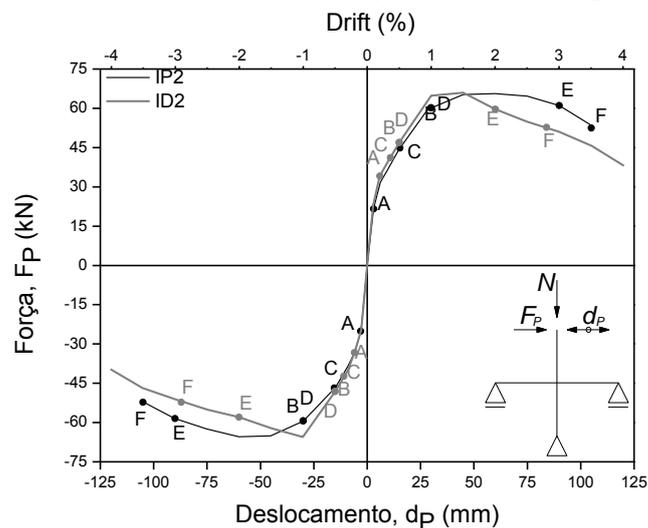
Figura 69 - Envolturas força-deslocamento e identificação de danos dos provetes IP2 e ID2.

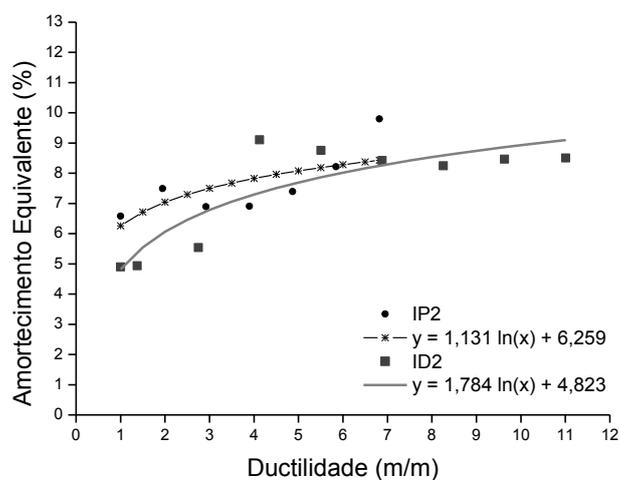
Figura 71 - Amortecimento equivalente dos provetes IP2 e ID2.

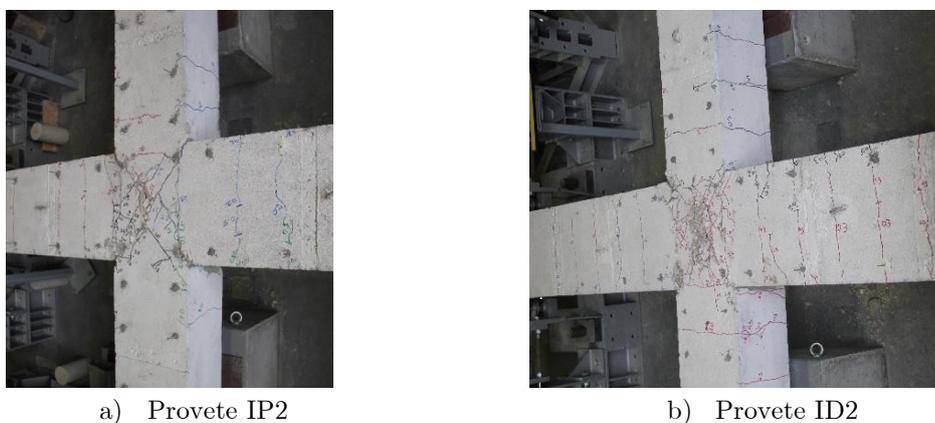
Figura 72 - Danos observados nos provetes IP2 e ID2.

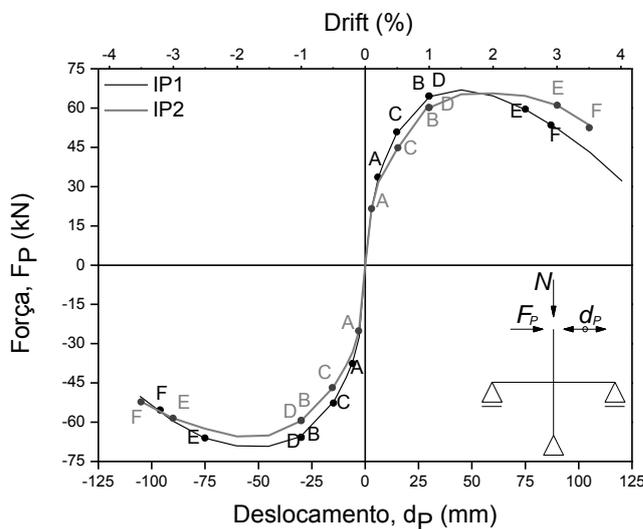
Figura 76 - Envoltórias força-deslocamento e identificação de danos dos provetes IP1 e IP2.

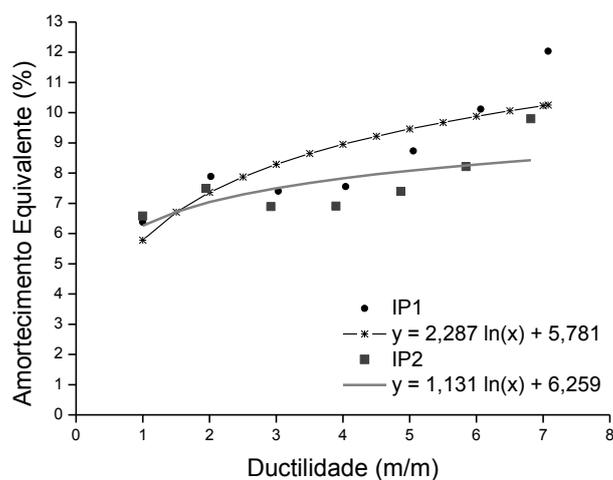
Figura 78 - Amortecimento equivalente dos provetes IP1 e IP2.

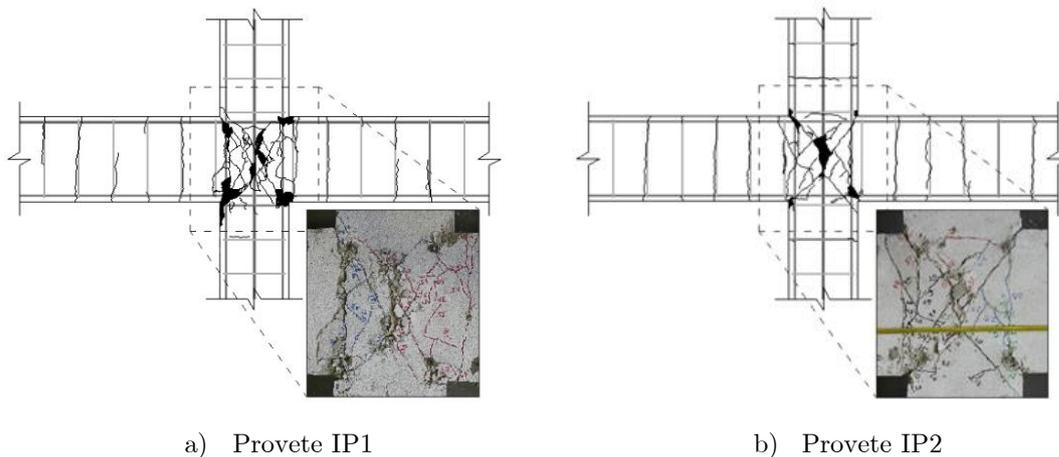
Figura 79 - Estado final de dano dos provetes IP1 e IP2 (face superior do nó).

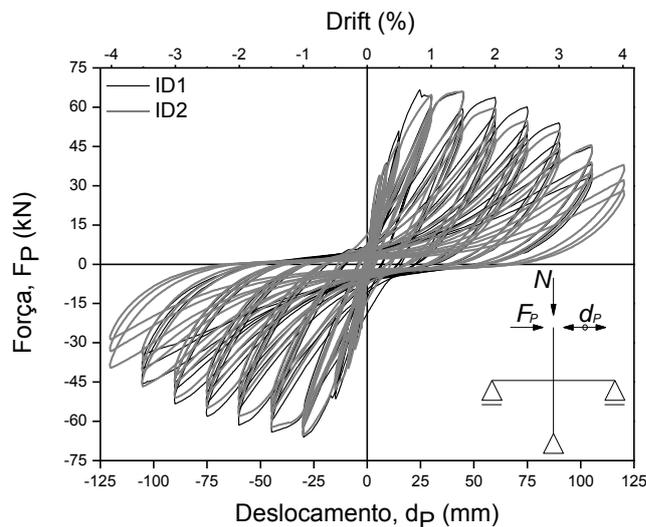
Figura 81 - Resultados em termos de força-deslocamento dos provetes ID1 e ID2.

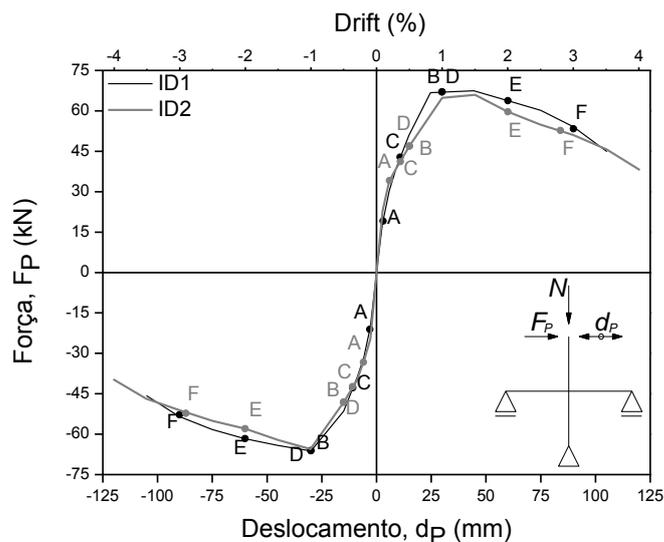
Figura 82 - Envolventes força-deslocamento e identificação de danos dos provetes ID1 e ID2.

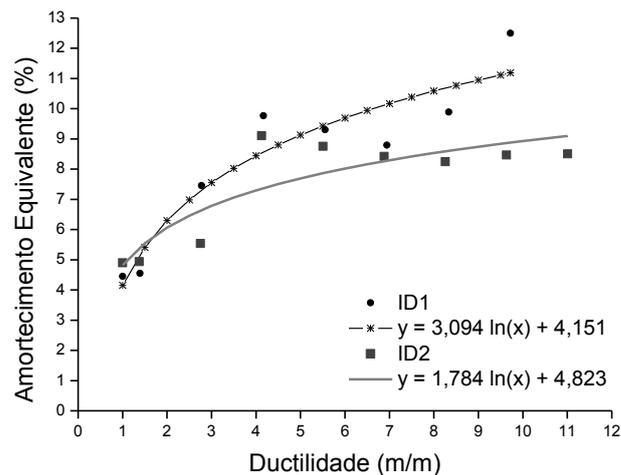
Figura 84 - Amortecimento equivalente dos provetes ID1 e ID2.

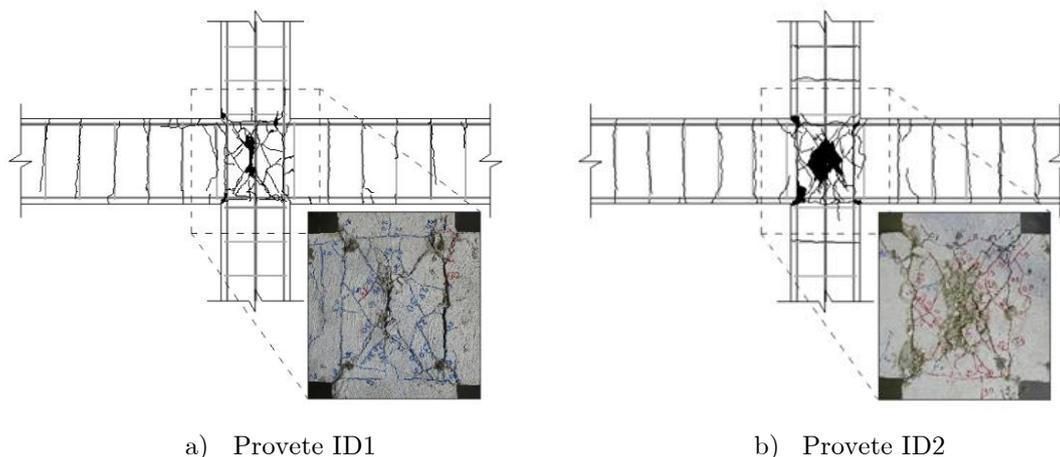
Figura 85 - Estado final de dano dos provetes ID1 e ID2 (face superior do nó).
