## INFLUENCE DU TRAITEMENT THERMIQUE ET MÉCANIQUE SUR LES PROPRIÉTÉS MÉCANIQUES ET STRUCTURALES DES ACIERS AU MANGANÈSE MOULÉS.

O. Ben Lenda<sup>1</sup>, F.Sabir<sup>1</sup>, S. Elhamzi<sup>1</sup>, H. Gziri<sup>2</sup>, A. Ibnlfassi<sup>1</sup>, L. Zerrouk<sup>1</sup>, E. Saad<sup>1</sup>

Journal: JOURNAL OF ADVANCES IN PHYSICS

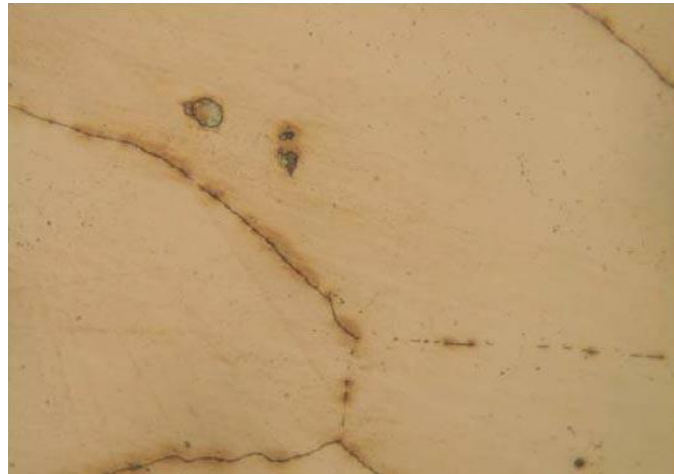
**Figure 2. Coupe micrographique d'acier 1, grossissement 500X**

Nous sommes intéressés à la structure micrographique surtout de la surface car il s'agit des traitements superficiels. D'après la température de trempé, la structure de l'acier 1 est austénitique. L'analyse microscopique montre la présence de quelques carbures du chrome et du manganèse (figure 1, figure 2) qui sont précipités de façon fine et uniforme dans les joints des grains.

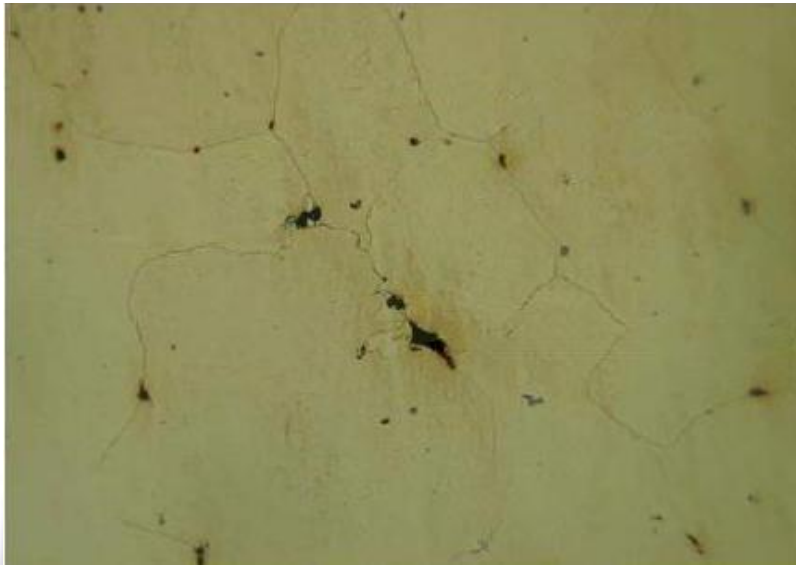
L'acier 2 à une structure austénitique avec présence d'un excès des précipités de carbures de chrome et du manganèse aux joints des grains (figure 10, figure 11).

Figure 10. Coupe micrographique d'acier 2, grossissement 200 X.

Figure 11. Coupe micrographique d'acier 2, grossissement 1000 X.

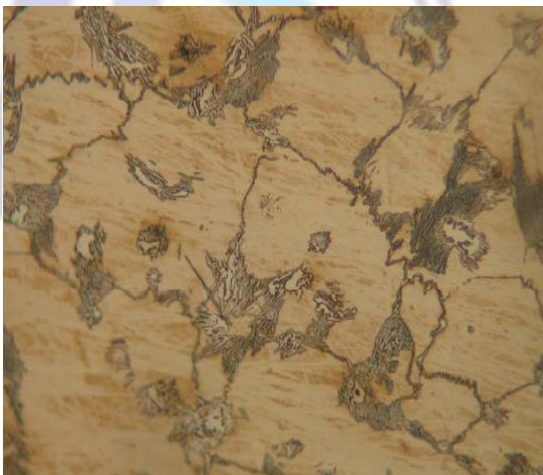
En comparant la structure de l'acier avant et après traitement 1 (figure 12, figure 13, figure 14, figure 15), nous remarquons que les précipités de carbures sont encore présents en excès aux joints des grains dans une matrice austénitique.

**Figure 12. Coupe Micrographique d'acier 1 avant traitement thermique, grossissement 100X.**

**Figure 13. Coupe Micrographique d'acier 1, après traitement thermique 1, grossissement 100X.**

**Figure 14. Coupe Micrographique d'acier 1 avant traitement thermique, grossissement 500X.**

**Figure 15. Coupe Micrographique d'acier 1, après traitement thermique 1, grossissement 500X.**

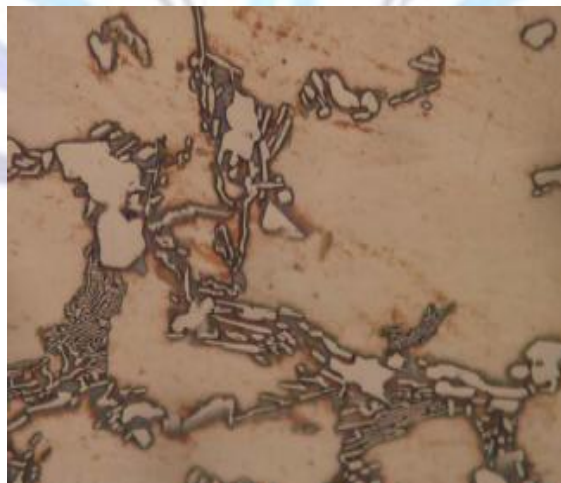
Les calories fournies de plus dans le traitement 2 ont permis de dissoudre une partie des carbures au niveau de la surface (figure 16, figure 17, figure 18, figure 19). Par contre, la structure de l'échantillon d'acier au manganèse n'a pas trop changé au niveau du cœur par rapport à son état brut car les précipités de carbures existent encore en excès aux joints de grains (figure 20).

**Figure 16 : Coupe Micrographique de la surface d'acier 1, avant traitement thermique, à grossissement 100X.**

**Figure 17 : Coupe Micrographique de la surface d'acier 1, après traitement thermique 2, à grossissement 100X.**

**Figure 18 : Coupe Micrographique de la surface d'acier 1 avant traitement thermique, à grossissement 1000X.**

**Figure 19 : Coupe Micrographique de la surface d'acier 1, après traitement thermique 2, à grossissement 1000X.**

**Figure 20 : Coupe Micrographique du cœur de l'acier 1 avant traitement thermique, à grossissement 1000X**

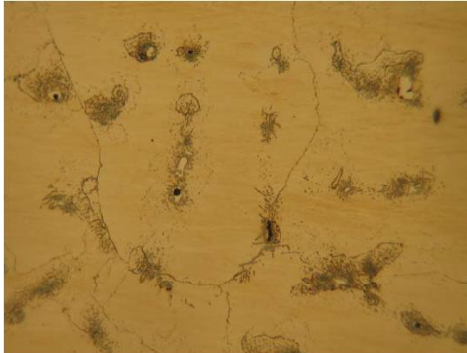
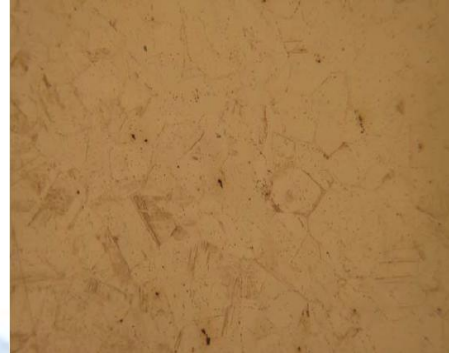
Nous pouvons remarquer l'absence de carbures dans la structure austénitique de l'échantillon après le traitement 3 (figure 21, figure 22). Une augmentation de la température a conduit à une augmentation de la diffusion du carbone d'une manière plus faible dans les aciers inoxydables que dans les aciers [9].

Figure 21 : Coupe Micrographique d'acier 1 avant traitement thermique, à grossissement 200X.

Figure 22 : Coupe Micrographique d'acier après traitement thermique 3, à grossissement 200X.

La dureté de l'échantillon après traitement 3 est la même en surface et à cœur, ceci s'explique par une dispersion complète et homogène des carbures dans l'acier. On constate que, plus le volume à traiter est faible, plus les carbures vont dissoudre ; car nous atteindrons une uniformité de la température dans notre pièce facilement.

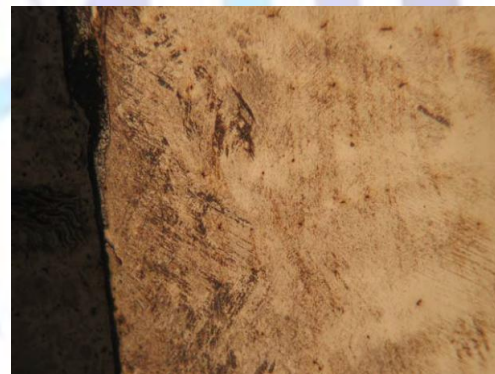
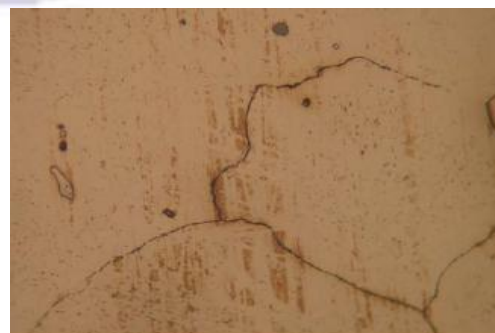
L'écroissage transforme la structure austénitique de la surface de l'acier 2 en martensite (figure 19, figure 21) qui sera accompagné d'une augmentation de sa plasticité [10].

Figure 23. Coupe Micrographique d'acier 2 avant traitement mécanique, grossissement 200X.

Figure 24. Coupe Micrographique d'acier1 après traitement mécanique, grossissement 200X.

Figure 25 : Coupe Micrographique d'acier 2 avant traitement mécanique, grossissement 500X.

Figure 26 : Coupe Micrographique d'acier 2 après traitement mécanique, grossissement 500X.

Dureté de l'acier 2 avant traitement à la surface 230 HV et au cœur est égale à 253 HV. L'écroûissage augmente la dureté en surface de l'échantillon jusqu'à 540 HV à cause de la phase martensite. Alors qu'aucun changement au niveau du noyau n'est remarqué, il garde sa dureté initiale voisine de 262,4 HV. On constate que la structure du cœur est austénitique avec des précipités de carbures de chrome dans les grains reste identique à la structure de l'acier brut.
