Vietnam Journal of Marine Science and Technology; Vol. 19, No. 4; 2019: 479–487
DOI: <https://doi.org/10.15625/1859-3097/19/4/12288>
<http://www.vjs.ac.vn/index.php/jmst>

Evaluation of the changes of the shoreline in Cua Tung in Quang Tri province before and after the construction of groin on the south riverbank of Ben Hai river

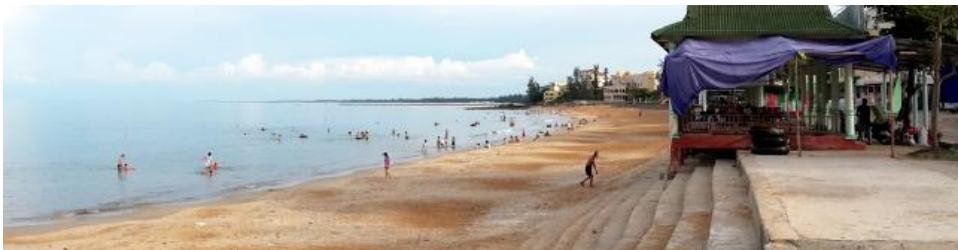
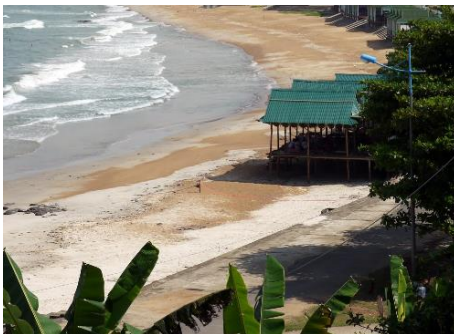
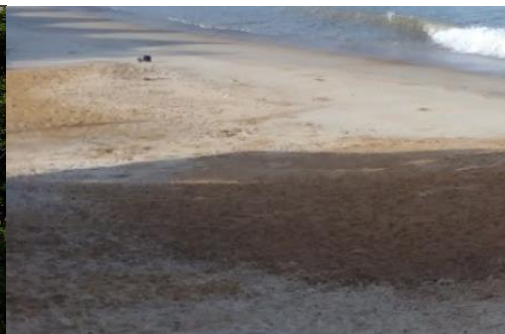
Hình 2. Cát trắng mịn dần lấp lớp cát vàng hạt to [7]

A. Ảnh chụp vào tháng 6/2014

B. Ảnh chụp vào tháng 7/2015

C. Ảnh chụp vào tháng 8/2017

Giai đoạn 2015–2017: Giai đoạn này địa phương đã tiến hành xây dựng thêm kè bờ bắc Cửa Tùng để ngăn chặn xói lở tại bãi biển Cửa Tùng. Lúc này, bờ biển có dấu hiệu bồi tụ nhẹ ở bờ bắc (khu vực bãi tắm Cửa Tùng), cát trắng, mịn đã được bồi đắp ngày càng nhiều hơn thay cho cát vàng thô của những năm trước. Tuy nhiên, bờ biển phía nam Cửa Tùng (bãi tắm Trung Giang) lại có dấu hiệu xói lở nhẹ.

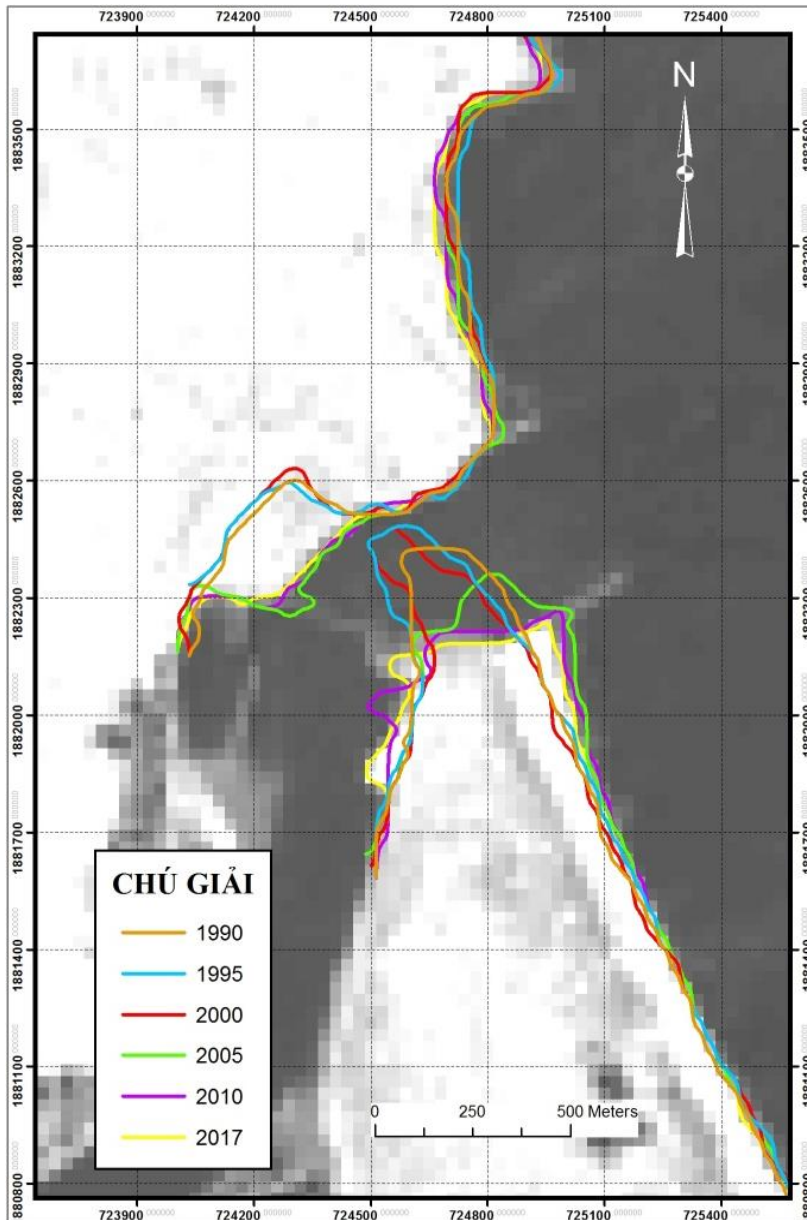
Hình 3. Sơ đồ biến động đường bờ biển khu vực Cửa Tùng từ 1990–2017

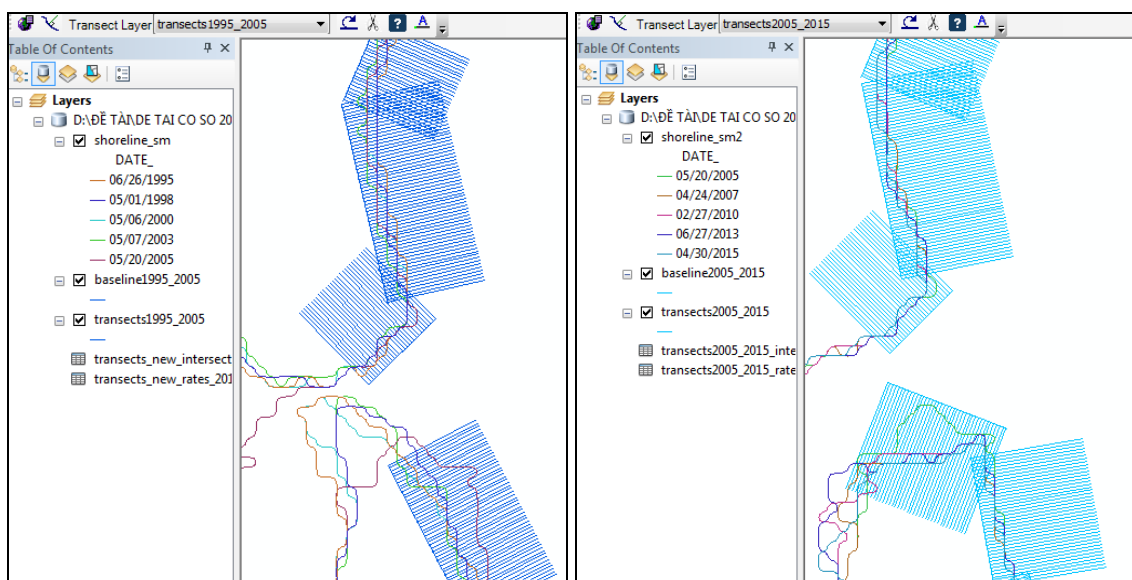
Hình 5. Xây dựng các transect khu vực bờ biển cửa Tùng cho giai đoạn 1 và giai đoạn 2

toán và phân tích sự thay đổi đường bờ bằng DSAS chỉ áp dụng cho khu vực có dạng đường bờ tương đối đơn giản, ít chịu ảnh hưởng của các quá trình động lực cửa sông phức tạp. Các transect trong phương pháp này được xây dựng vuông góc với đường bờ và khoảng cách giữa các transect là 10 m, được thể hiện trên hình 5. Còn lại, khu vực cửa biển Cửa Tùng vì có đường bờ phức tạp về hình dạng nên chỉ được đánh giá thông qua dữ liệu đường bờ được rút trích từ ảnh viễn thám.

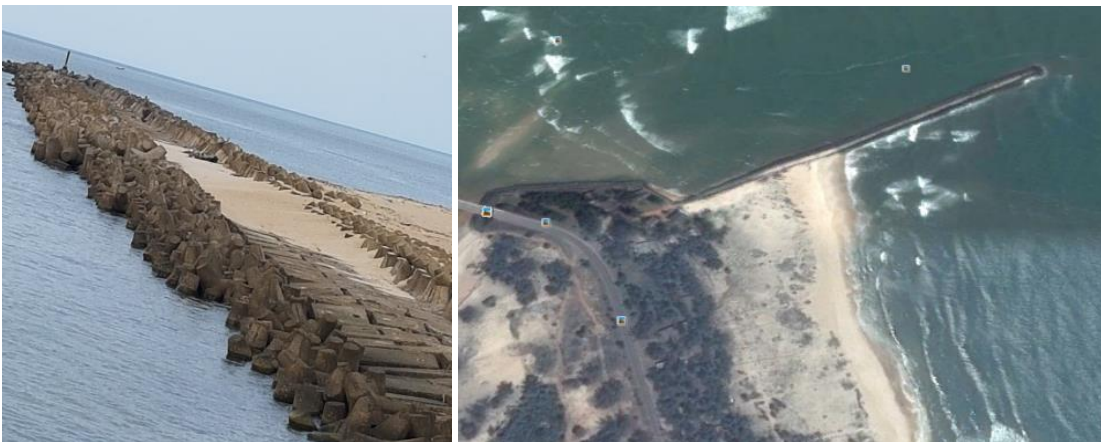
Hình 7. Cát bị giữ lại sau bờ kè nam, thậm chí tràn lên trên kè [7]

Ngoài ra, kè bờ nam còn là một trong những nguyên nhân làm cho tình hình xói lở bãi tắm Cửa Tùng trở nên trầm trọng hơn, xói lở xảy ra mạnh và kéo dài trên diện rộng. Khảo sát cho thấy, trước kè chắn cát, giảm sóng phía nam Cửa Tùng, một lượng lớn cát xám mịn được bồi tụ tạo nên một bãi cát rộng, lượng cát được bồi tụ thậm chí tràn qua cả đỉnh kè (hình 7). Như vậy có thể thấy, sự ngăn chặn bùn cát với mục đích chống bồi lấp cửa sông của kè chắn cát, giảm sóng phía nam cửa Tùng đã làm gián đoạn quá trình vận chuyển bùn cát từ nam lên bắc, làm thiếu hụt lượng cát trắng mịn bổ sung cho bãi tắm Cửa Tùng ở phía bắc, dẫn đến bãi tắm bị xói lở.
