EVALUACIÓN DEL ESTADO ACTUAL DEL RÍO LARRAUN (NORTE DE ESPAÑA) Y POSIBLES MEDIDAS DE MEJORA DE HÁBITATS PARA FAUNA PISCÍCOLA

Máster Universitario en Restauración de Ecosistemas

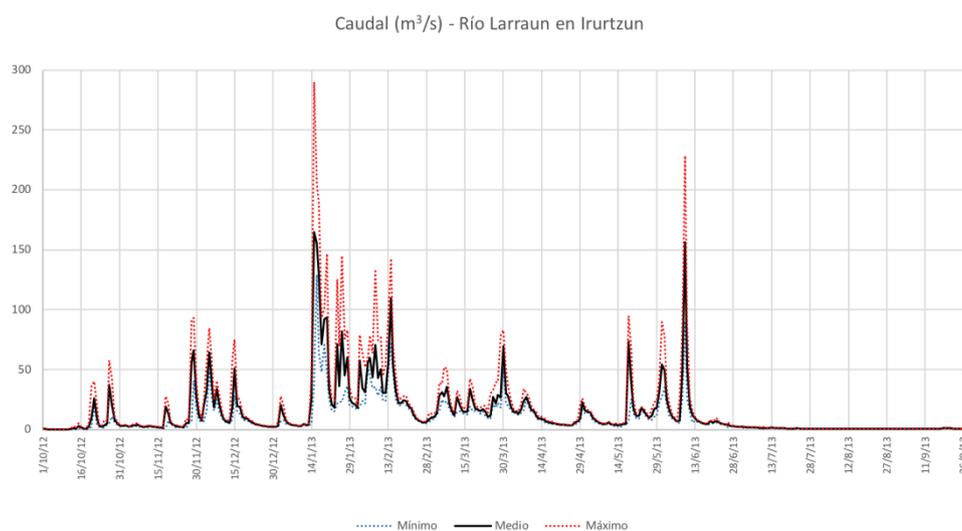
Figura 3. Caudal (m^3/s) del río Larraun a su paso por Irurtzun durante los años 2012/2013. (Fuente: elaboración propia a partir de los datos de la SAIH CHE)

Se ha realizado el estudio de los caudales diarios del río Larraun durante el periodo desde el año 2013 hasta el año 2019 cuyos resultados se muestran en las figuras 3, 4 y 5, para los años 2013, 2018 y 2019 respectivamente.

En general los tres años hubo crecidas en épocas invernales las cuales podrían haber afectado a las frezas de algunas especies como la trucha. Por su parte, en 2013 y 2019 también se han producido crecidas significativas en época primaveral (mayo-junio), lo cual podría afectar a las frezas del resto de especies piscícolas que habitan el río cuyo periodo de freza coincide con estas crecidas o un poco más adelante. En general 2013 fue un año con mayor número de crecidas puntuales bastante significativas. En 2018 las crecidas primaverales fueron de bastante menor magnitud, por lo que se trató de un año más suave para la fauna piscícola, siendo la avenida más destacable en el mes de abril.

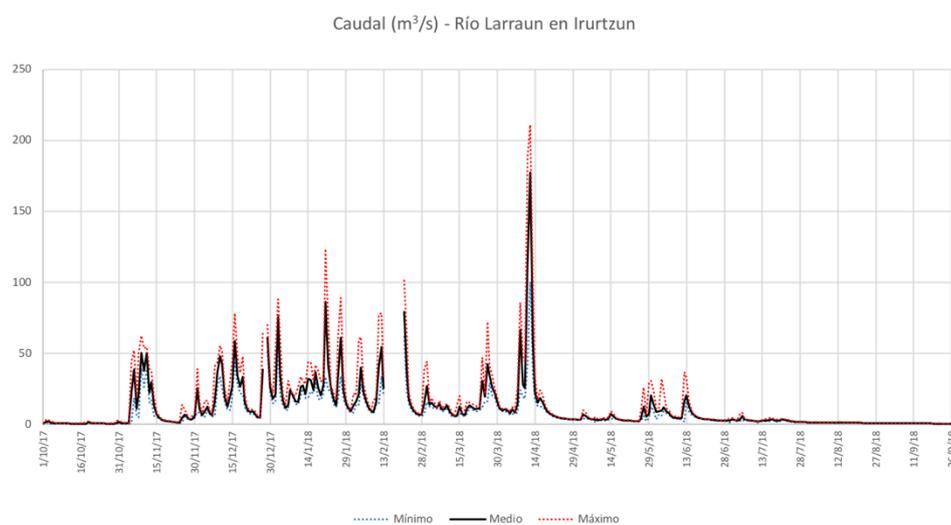
Figura 4. Caudal (m^3/s) del río Larraun a su paso por Irurtzun durante los años 2017/2018. (Fuente: elaboración propia a partir de los datos de la SAIH CHE)

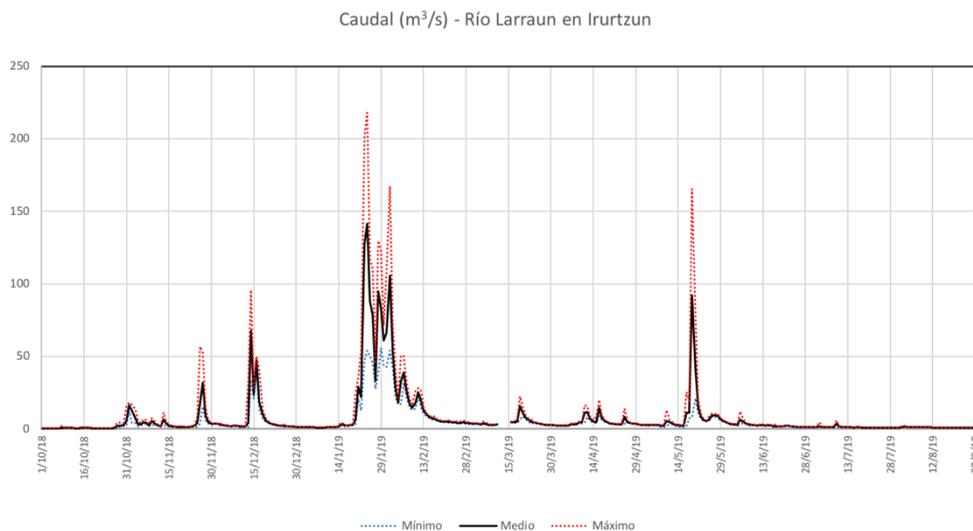
Figura 5. Caudal (m^3/s) del río Larraun a su paso por Irurtzun durante los años 2018/2019. (Fuente: elaboración propia a partir de los datos de la SAIH CHE)

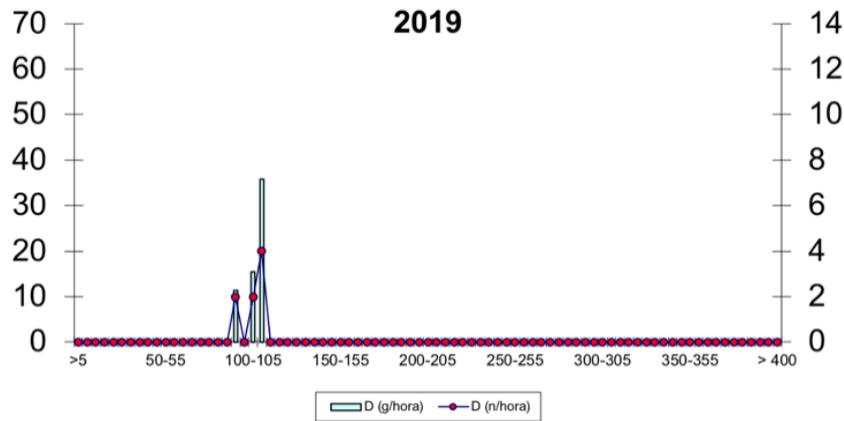
Figura 12. Población de *B. quignardi* durante el año 2019, en la temporada de verano, en la estación de muestreo de Latasa. En este gráfico se enfrenta la biomasa (g/hora) (eje vertical izquierdo) y el número de ejemplares/hora (eje vertical derecho) con la talla (mm) del ejemplar (eje horizontal) (Fuente: Elaboración propia)

En cuanto a la valoración de la fauna piscícola, Andreu Cos Bonet en su Tesis fin de Máster afirma que *B. quignardi* desaparece de las zonas de Urritza y Latasa en el año 1998, para no volver a ser localizado en muestreos posteriores hasta los años 2010 y 2011 donde se localizan varios ejemplares en Latasa (Cos, 2011), aquí mismo vuelve a desaparecer durante los años 2013 y 2018 hasta que se localizan varios

ejemplares adultos en 2019 como muestra la figura 12. Durante el transcurso de los años sigue sin ser avistado en la zona de Urritza.

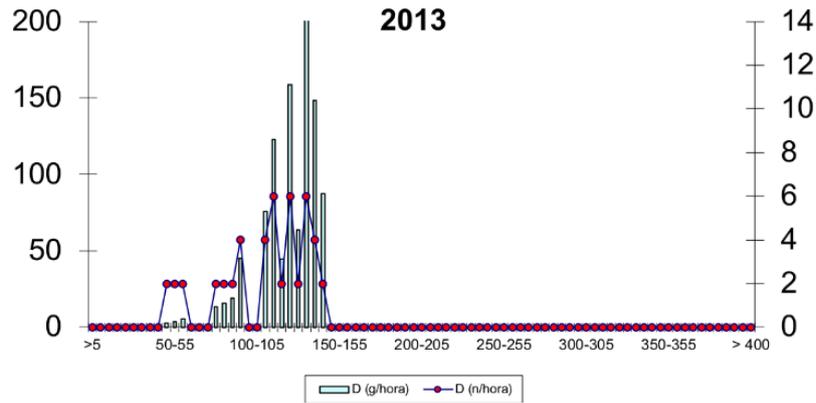
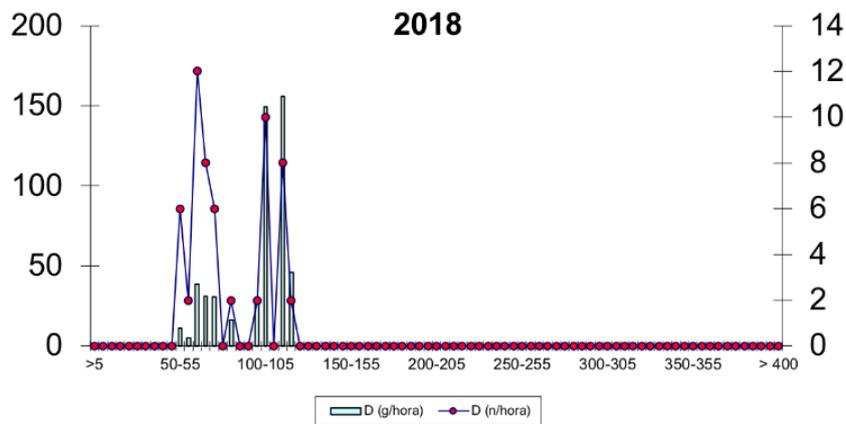
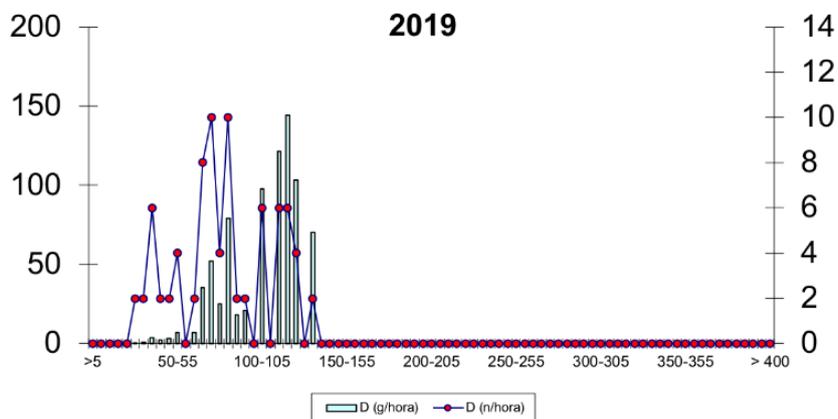
Figura 13. Población de *G. lozanoi* durante el año 2013, en la temporada de verano, en la estación de muestreo de Latasa. En este gráfico se enfrenta la biomasa (g/hora) (eje vertical izquierdo) y el número de ejemplares/hora (eje vertical derecho) con la talla (mm) del ejemplar (eje horizontal) (Fuente: Elaboración propia)

Figura 14. Población de *G. lozanoi* durante el año 2018, en la temporada de verano, en la estación de muestreo de Latasa. En este gráfico se enfrenta la biomasa (g/hora) (eje vertical izquierdo) y el número de ejemplares/hora (eje vertical derecho) con la talla (mm) del ejemplar (eje horizontal) (Fuente: Elaboración propia)

Figura 15. Población de *G. lozanoi* durante el año 2019, en la temporada de verano, en la estación de muestreo de Latasa. En este gráfico se enfrenta la biomasa (g/hora) (eje vertical izquierdo) y el número de ejemplares/hora (eje vertical derecho) con la talla (mm) del ejemplar (eje horizontal) (Fuente: Elaboración propia)

Como se muestra en las figuras 13, 14 y 15, las poblaciones de *G. lozanoi* parecen ir estabilizándose presentando numerosos ejemplares de diferentes tallas en el tramo del río Larraun a su paso por Latasa

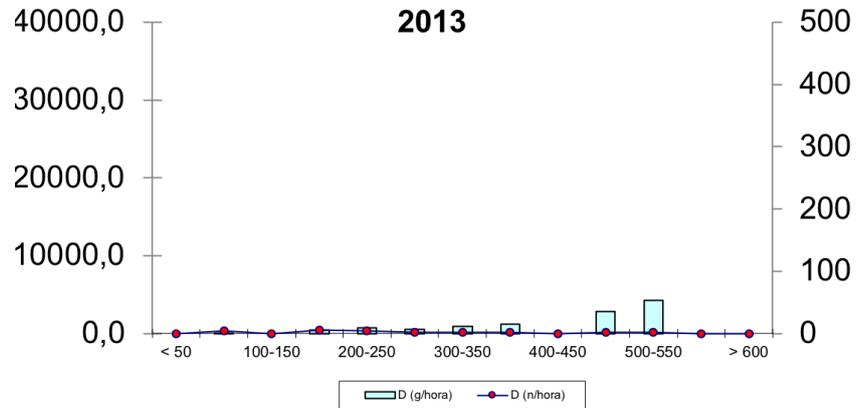
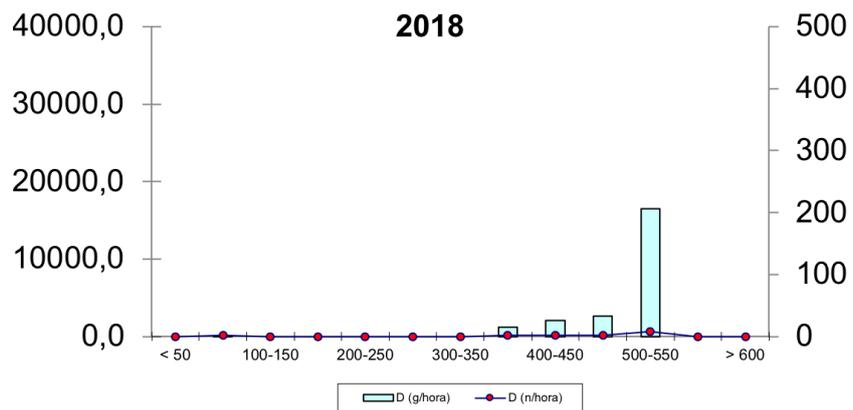
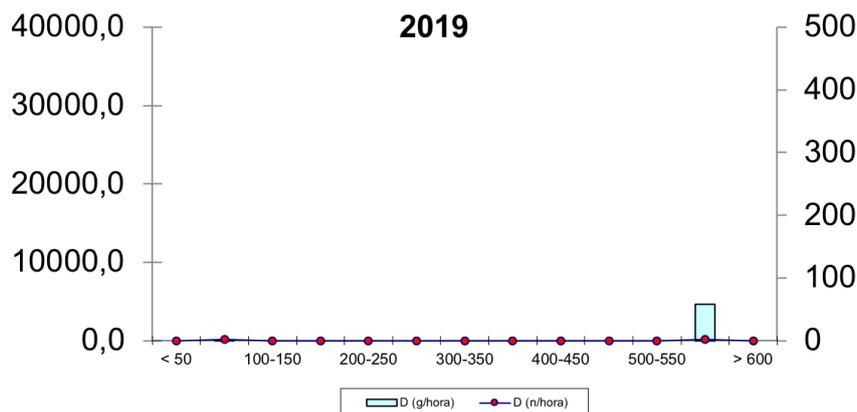
Figura 16. Población de *L. graellsii* durante el año 2013, en la temporada de verano, en la estación de muestreo de Latasa. En este gráfico se enfrenta la biomasa (g)/hora (eje vertical izquierdo) y el número de ejemplares/hora (eje vertical derecho) con la talla (mm) del ejemplar (eje horizontal)
(Fuente: Elaboración propia)

Figura 17. Población de *L. graellsii* durante el año 2018, en la temporada de verano, en la estación de muestreo de Latasa. En este gráfico se enfrenta la biomasa (g)/hora (eje vertical izquierdo) y el número de ejemplares/hora (eje vertical derecho) con la talla (mm) del ejemplar (eje horizontal)
(Fuente: Elaboración propia)

Figura 18. Población de *L. graellsii* durante el año 2019, en la temporada de verano, en la estación de muestreo de Latasa. En este gráfico se enfrenta la biomasa (g)/hora (eje vertical izquierdo) y el número de ejemplares/hora (eje vertical derecho) con la talla (mm) del ejemplar (eje horizontal) (Fuente: Elaboración propia)

Por su parte, *L. graellsii* en Latasa, no arroja buenos valores en los últimos muestreos realizados y, aunque también se han encontrado barbos de tamaños considerables, si los comparamos con los muestreos de los años 1996 y 1997 (Cos, 2011) parece que ha disminuido drásticamente la presencia de barbos de menor tamaño así como el número de capturas realizadas (Cos, 2011). En la zona de Urritza la presencia de esta especie es esporádica, encontrándose uno o dos individuos adultos y tan solo unos pocos ejemplares alevines.

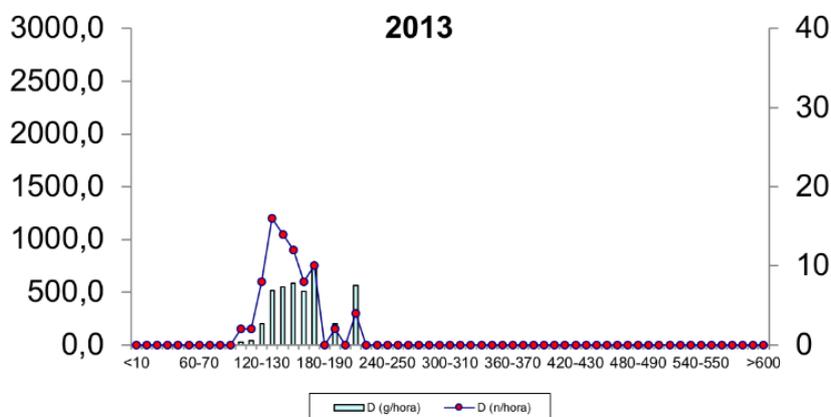
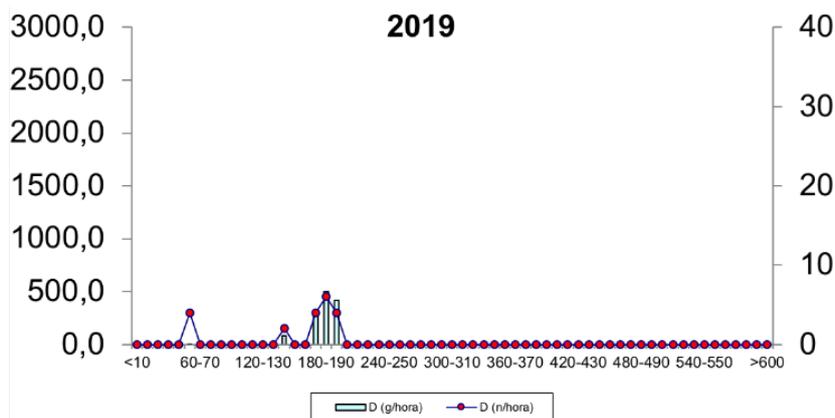
Figura 19. Población de *P. miegii* durante el año 2013, en la temporada de verano, en la estación de muestreo de Latasa. En este gráfico se enfrenta la biomasa (g)/hora (eje vertical izquierdo) y el número de ejemplares/hora (eje vertical derecho) con la talla (mm) del ejemplar (eje horizontal) (Fuente: Elaboración propia)

Figura 20. Población de *P. miegii* durante el año 2019, en la temporada de verano, en la estación de muestreo de Latasa. En este gráfico se enfrenta la biomasa (g/hora) (eje vertical izquierdo) y el número de ejemplares/hora (eje vertical derecho) con la talla (mm) del ejemplar (eje horizontal)
(Fuente: Elaboración propia)

Como se puede observar en las figuras 19 y 20, durante los años 2013 – 2018 en la estación de muestreo de Latasa, se han encontrado más adultos de esta especie que alevines. Hasta llegar al año 2019 (figura 21) donde no se ha capturado ningún ejemplar de menos de 550mm. Es decir, se han encontrado varios ejemplares adultos mientras que los estadios juveniles parecen haber desaparecido. En cuanto al punto de muestreo ubicado en Urritza, no se encontró ningún ejemplar de esta especie.

En referencia a *P. miegii* en Latasa, aún albergaba en 2011 una población que, por el momento, parece mantenerse estable, aunque muy inferior a la que había sido hallada en los muestreos de los años 1996 y 1997 (Cos, 2011). Todo parece indicar que esta especie se encuentra en un grave retroceso puesto que en 2013 (figura) se encontraron varios ejemplares juveniles. Más adelante, en 2018 ya no se encontró ningún ejemplar. Mientras que, en el presente año (figura) se han encontrado muy pocos individuos de tamaño medio. No se han encontrado ejemplares de esta especie en la estación de muestreo de Urritza.

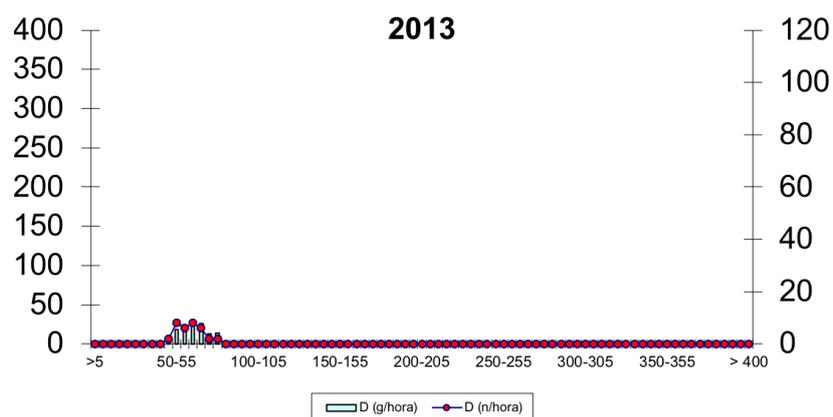
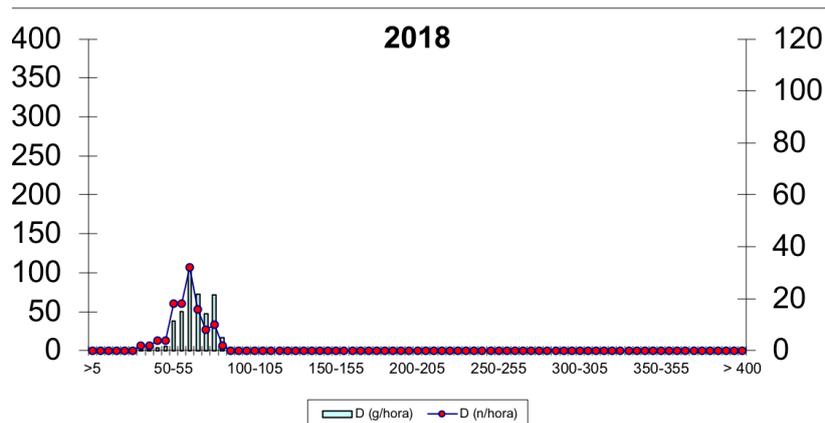
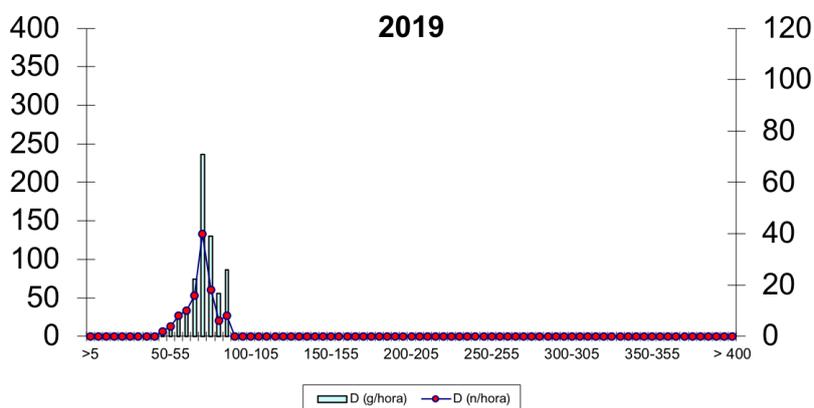
Figura 21. Población de *P. bigerri* durante el año 2013, en la temporada de verano, en la estación de muestreo de Latasa. En este gráfico se enfrenta la biomasa (g/hora) (eje vertical izquierdo) y el número de ejemplares/hora (eje vertical derecho) con la talla (mm) del ejemplar (eje horizontal)
(Fuente: Elaboración propia)

Figura 22. Población de *P. bigerri* durante el año 2018, en la temporada de verano, en la estación de muestreo de Latasa. En este gráfico se enfrenta la biomasa (g)/hora (eje vertical izquierdo) y el número de ejemplares/hora (eje vertical derecho) con la talla (mm) del ejemplar (eje horizontal)
(Fuente: Elaboración propia)

Figura 23. Población de *P. bigerri* durante el año 2019, en la temporada de verano, en la estación de muestreo de Latasa. En este gráfico se enfrenta la biomasa (g)/hora (eje vertical izquierdo) y el número de ejemplares/hora (eje vertical derecho) con la talla (mm) del ejemplar (eje horizontal)
(Fuente: Elaboración propia)

En el caso de *P. bigerri*, tanto en la zona de Latasa como en Urritza, esta especie no parece gozar de buena salud puesto que sus poblaciones parecen estar en un descenso continuo. Ello podría estar indicando que en este punto, donde se ha visto que hay vertidos de materia orgánica, esta especie se ven especialmente afectada (Cos, 2011). Este escenario continua aún en 2019 en Urritza, mientras que en Latasa podemos ser optimistas con el resultado, ya que en el último muestreo se han visto numerosos ejemplares y gran variedad de tallas. Atendiendo a su evolución desde 2013 es posible percibir el crecimiento de la población.

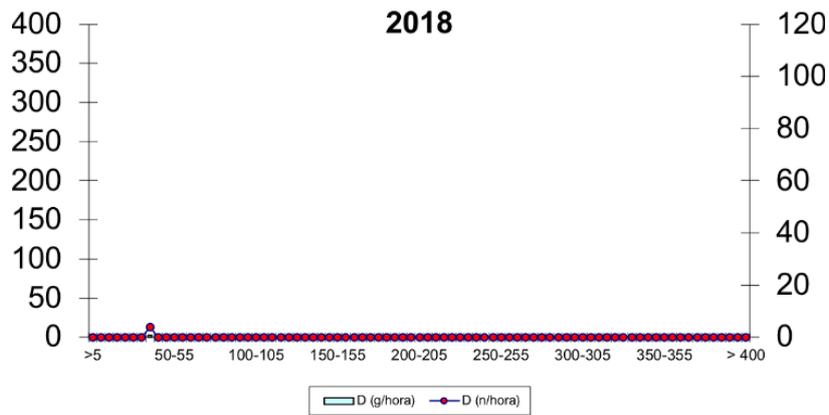
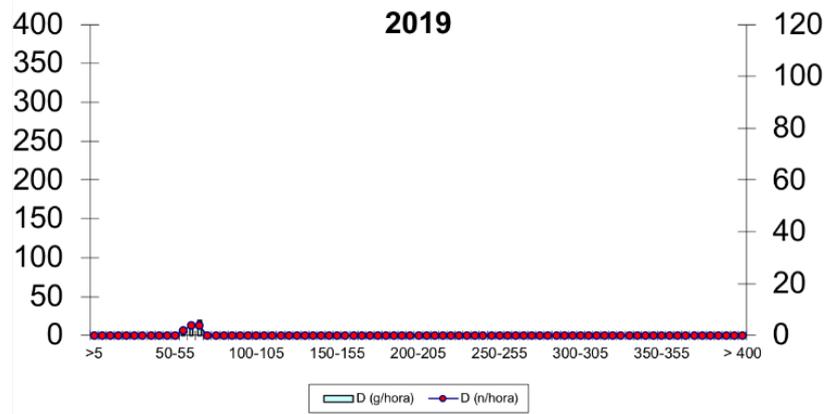
Figura 24. Población de *P. miegii* durante el año 2018, en la temporada de verano, en la estación de muestreo de Urritza. En este gráfico se enfrenta la biomasa (g)/hora (eje vertical izquierdo) y el número de ejemplares/hora (eje vertical derecho) con la talla (mm) del ejemplar (eje horizontal)
(Fuente: Elaboración propia)

Figura 25. Población de *P. miegii* durante el año 2019, en la temporada de verano, en la estación de muestreo de Urritza. En este gráfico se enfrenta la biomasa (g)/hora (eje vertical izquierdo) y el número de ejemplares/hora (eje vertical derecho) con la talla (mm) del ejemplar (eje horizontal).
(Fuente: Elaboración propia)

Por su parte, en la zona de Urritza se han encontrado uno o dos ejemplares máximo en cada muestreo, a lo largo de los años. Lo que parece indicar el retroceso de *P. bigerri* en este tramo fluvial. Como se muestra en la figura N, en 2018 sólo se encontraron 2 ejemplares de juveniles de esta especie. Mientras que en 2019 los datos no son mucho más optimistas habiéndose pescado unos tan solo unos pocos juveniles.

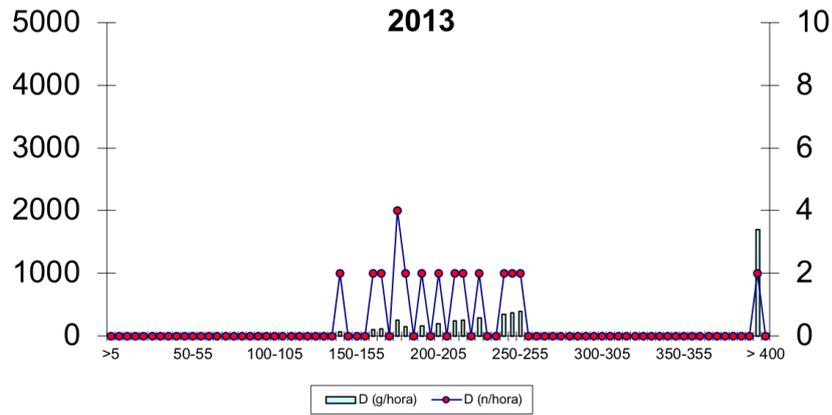
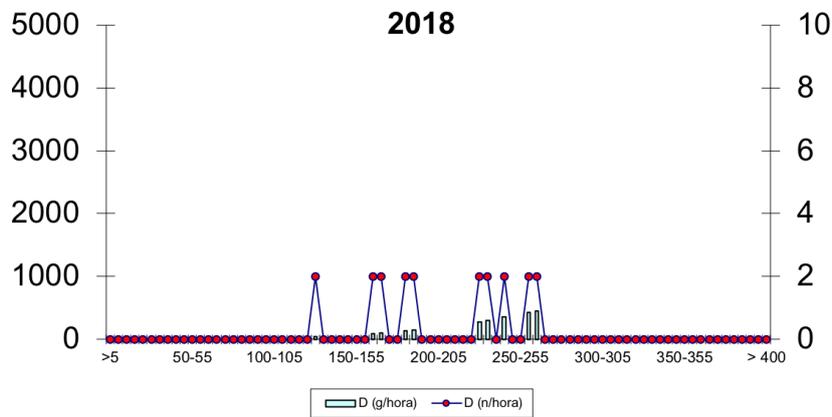
Figura 26. Población de *S. tutta* durante el año 2013, en la temporada de verano, en la estación de muestreo de Latasa. En este gráfico se enfrenta la biomasa (g/hora) (eje vertical izquierdo) y el número de ejemplares/hora (eje vertical derecho) con la talla (mm) del ejemplar (eje horizontal) (Fuente: Elaboración propia)

Figura 27. Población de *S. trutta* durante el año 2018, en la temporada de verano, en la estación de muestreo de Latasa. En este gráfico se enfrenta la biomasa (g/hora) (eje vertical izquierdo) y el número de ejemplares/hora (eje vertical derecho) con la talla (mm) del ejemplar (eje horizontal) (Fuente: Elaboración propia)

Por último, *S. trutta* desde 1997 mantiene su población estable en Latasa, mientras que en Urritza ha estado en proceso de expansión (Cos, 2011). En 2011 se observó un descenso importante de sus poblaciones en Latasa (Cos, 2011), descenso que se ha ido pronunciando durante los años 2013 y 2018 hasta no encontrar ningún ejemplar en 2019.

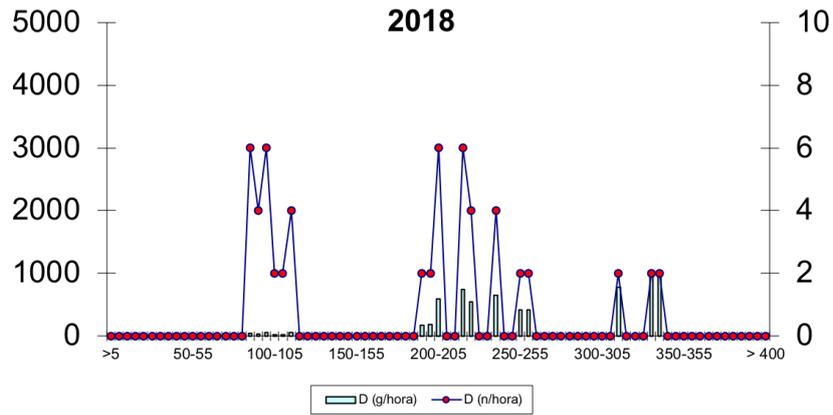
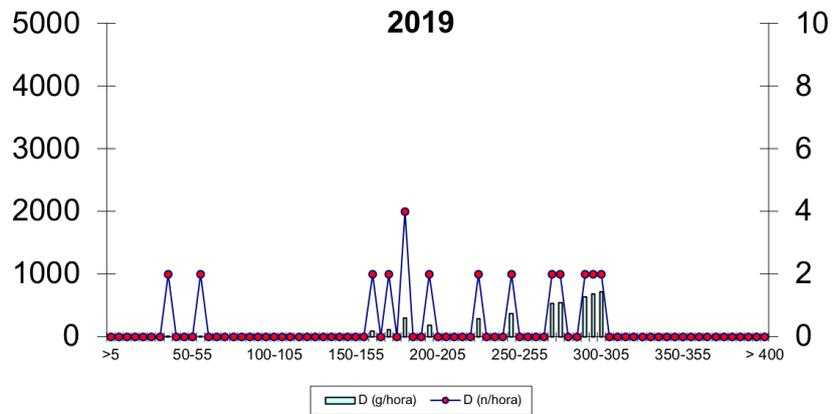
Figura 28. Población de *S. trutta* durante el año 2018, en la temporada de verano, en la estación de muestreo de Urritza. En este gráfico se enfrenta la biomasa (g)/hora (eje vertical izquierdo) y el número de ejemplares/hora (eje vertical derecho) con la talla (mm) del ejemplar (eje horizontal)
(Fuente: Elaboración propia)

Figura 29. Población de *S. trutta* durante el año 2018, en la temporada de verano, en la estación de muestreo de Urritza. En este gráfico se enfrenta la biomasa (g)/hora (eje vertical izquierdo) y el número de ejemplares/hora (eje vertical derecho) con la talla (mm) del ejemplar (eje horizontal)
(Fuente: Elaboración propia)

Por otro lado, en la zona de Urritza, a pesar de no haber capturado ningún ejemplar en 2013, se han encontrado numerosos ejemplares durante los muestreos realizados en 2018 y 2019. Como se muestra en la figura .

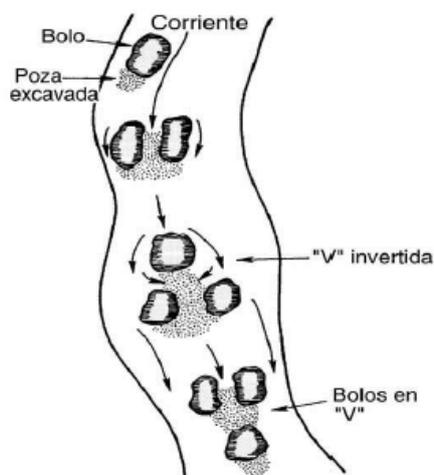
Figura 30. Ejemplo de la ubicación de los bolos de piedra dentro del cauce del río como medida paliativa para la mejora de hábitats para la fauna piscícola.
(Fuente: García de Jalón, 2019b)

La colocación de bloques de piedra individuales o agrupados es uno de los tratamientos más simples, económicos y más comúnmente aplicados en la mejora del hábitat acuático en ríos de cualquier tamaño. Con la colocación de este tipo de refugios se pretende proveer cobertura a los peces, proporcionar hábitat adicional de cría y mejorar la relación rápidos-lentos (Sanz & Martínez, 1997; González & García, 2013).

La misión principal del bloque de piedra consiste en frenar la velocidad de la corriente cerca del lecho del río, formándose tras éste una pequeña poza en la que el pez espera, con un mínimo gasto energético, el paso de alimento arrastrado por el agua (González & García, 2013). De esta manera, la finalidad de la incorporación de las piedras es la creación de pozas que sirvan de refugio por detrás y por debajo de las rocas y también para crear zonas de alimentación en los partes laterales y al frente de las mismas. Al ser las piedras de considerable tamaño, detrás de cada una de ellas, se produce un gran obstáculo lo cual crea un flujo con una gama diversa de velocidades y profundidades. Este efecto provoca una modificación local de la granulometría del lecho en torno de las piedras incorporadas, generándose frezaderos donde especies piscícolas como la trucha puede desovar (González & García, 2013).

Los bloques pueden ser colocados al azar o de manera selectiva, agrupados o individuales, dependiendo de la anchura del cauce y del modelo natural de disposición de las grandes piedras en el río (Sanz & Martínez, 1997). En la figura 30, se muestra un ejemplo de como ubicar los bolos de piedra dentro del cauce del río. La ubicación de las piedras debe realizarse durante el periodo de caudal mínimo, para asegurar la correcta colocación del refugio y facilitar el movimiento del equipo pesado sobre el río. El tamaño del pedrusco depende de la anchura del tramo, de las características de la corriente y de la estabilidad del lecho, así como de la maquinaria disponible para el proyecto. La roca utilizada, siempre que sea posible, ha de ser concordante con la geología del lugar, cuanto más dura sea mejor. La colocación cerca de orillas debe hacerse con cuidado para evitar erosiones. Para evitar riesgos en el lecho del río, la maquinaria pesada debe utilizar neumáticos de goma (Wesche, 1995).

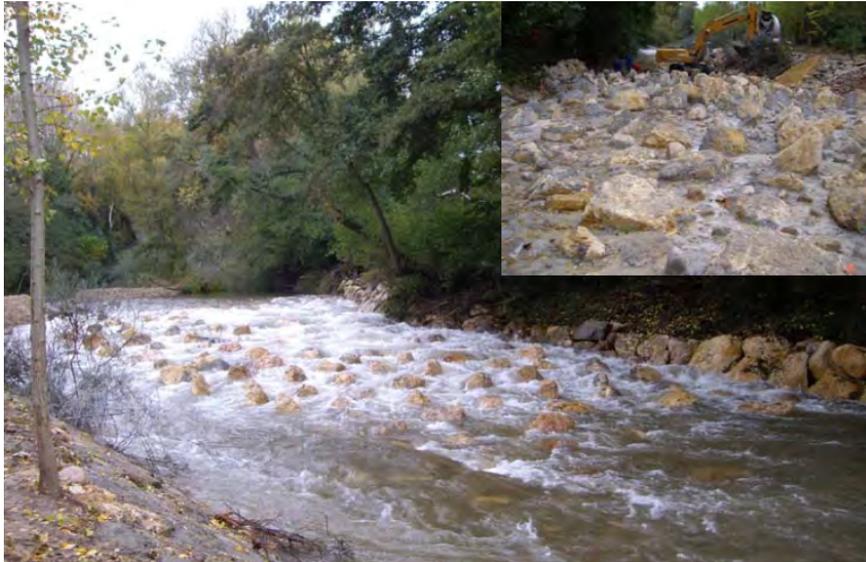
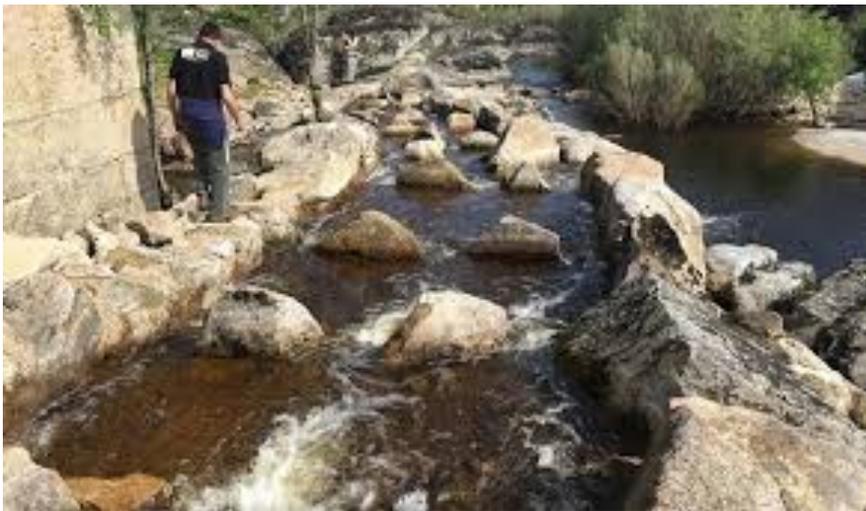
Figura 31. Fotografía de la disposición de los bolos de piedra en el río Najerilla, La Rioja.
(Fuente: Sanz-Ronda et al., 2012)

Figura 32. Fotografía de la disposición de los bolos de piedra en el río Águeda, Castilla y León.
(Fuente: Más Castilla y León, 2019)

En las figuras 31 y 32 se muestran dos ejemplos fotográficos del resultado final de la disposición de los bolos de piedra.

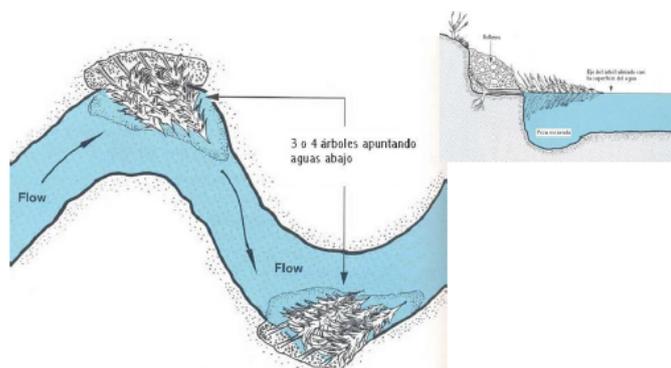
Figura 33. Esquema de la disposición de árboles muertos en las orillas del río.
(Fuente: García de Jalón, 2019b)

Otra medida a tener en cuenta es la creación de refugio en las orillas mediante árboles muertos tal y como se muestra en la figura 33. No se pueden construir nuevos encueves para la fauna piscícola debido a la existencia de las motas de contención del río, por lo que esta será una buena práctica para aumentar la heterogeneidad de las orillas.
