Correlação da qualidade da água com uso do solo e declividade no Arroio Doze Passos, Ouro, SC

Correlation of water quality to land use and slope in Arroio Doze Passos, Ouro, SC

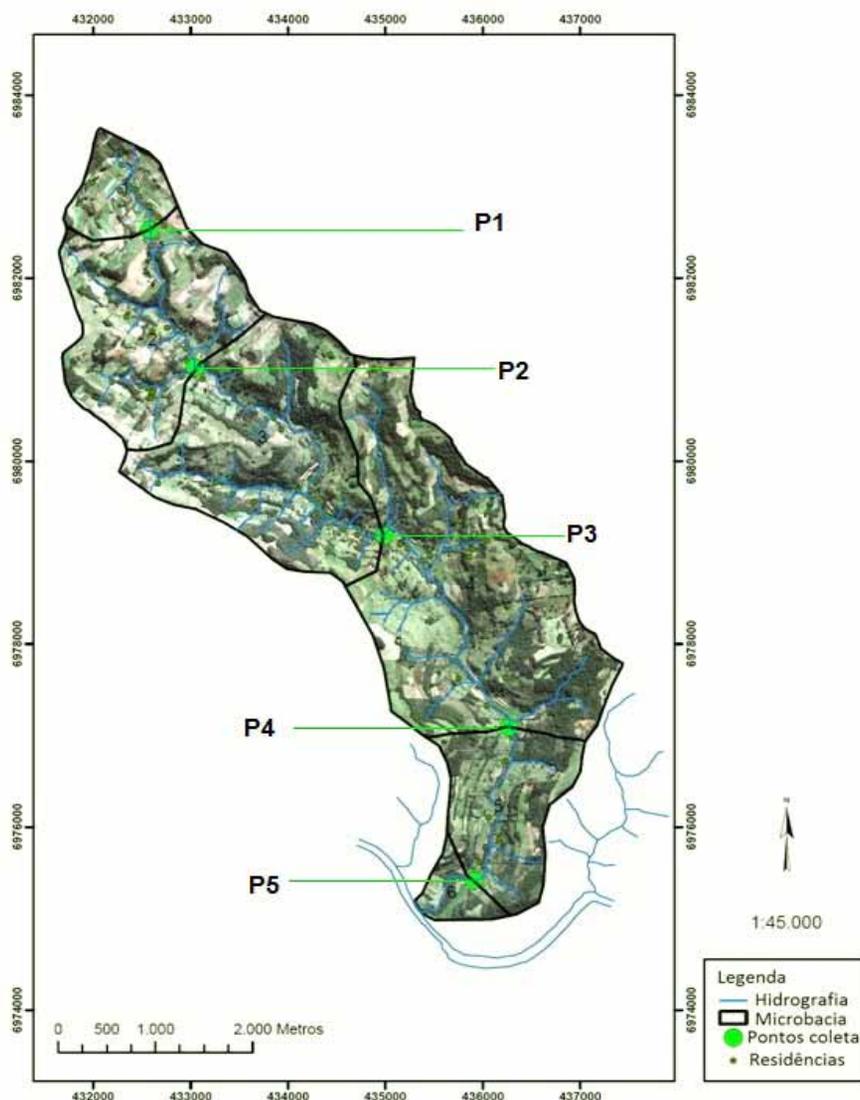
Figura 1. Mapa da microbacia hidrográfica Arroio Doze Passos, Ouro, SC, com a identificação dos pontos de coleta, das respectivas subáreas e da localização das residências sobre imagem Quickbird

foz da subárea correspondente. Por uma questão de acessibilidade, o quinto ponto ficou localizado a cerca de 550m da foz com o Rio do Peixe. Portanto, a microbacia ficou com 6 subáreas, cinco das quais foram monitoradas e, conseqüentemente, os dados da sexta subárea não foram computados na análise de correlação. Para determinação de cada subárea, partiu-se de cada ponto de coleta, buscando abranger toda a área de influência que contribui para a descarga em cada ponto, e cada um dos cinco pontos foi estudado como se fosse uma microbacia.

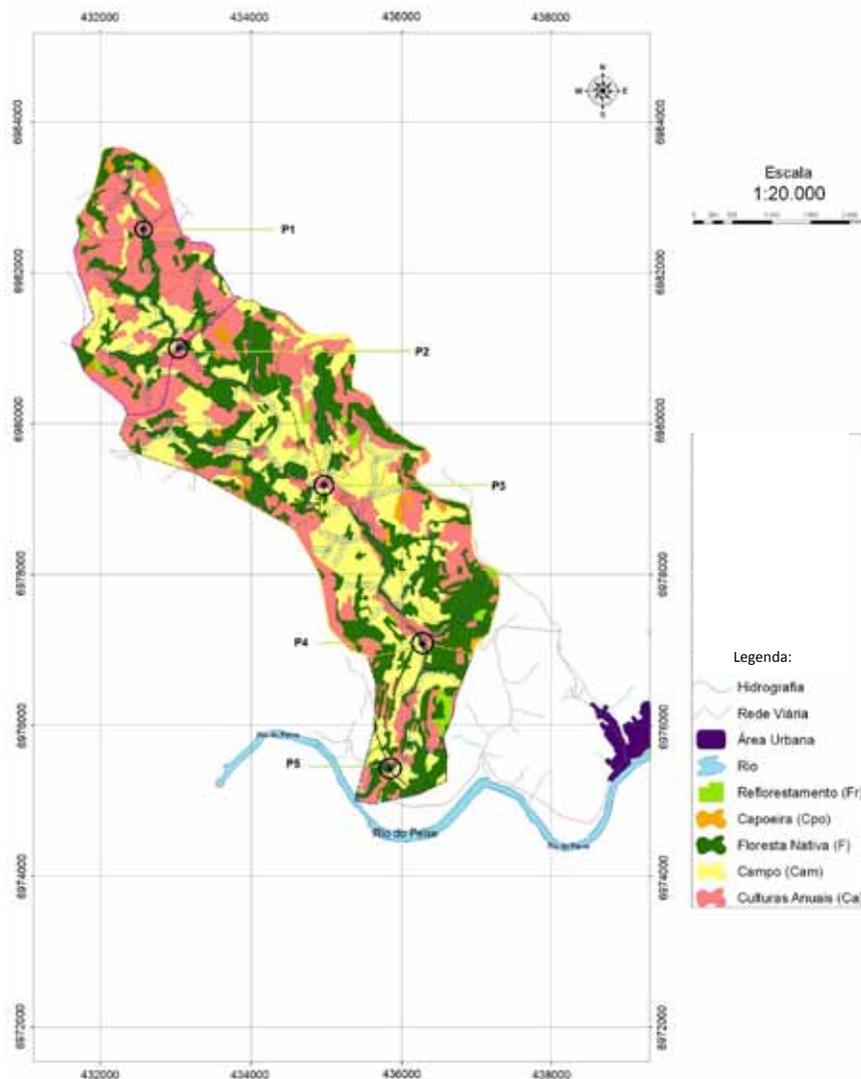
Figura 2. Mapa do uso do solo, hidrografia e rede viária da microbacia Arroio Doze Passos

portanto fica mais concentrada nas subáreas 3, 4, 5 e 6. Destaca-se que a subárea 5 possui a maior cobertura florestal, com cerca de 46,84% da sua área coberta por florestas, bem como corresponde ao último trecho onde foi realizado monitoramento da qualidade da água, e onde foi determinado o ponto de menor nível de contaminação (Tabela 2 e Figura 2).

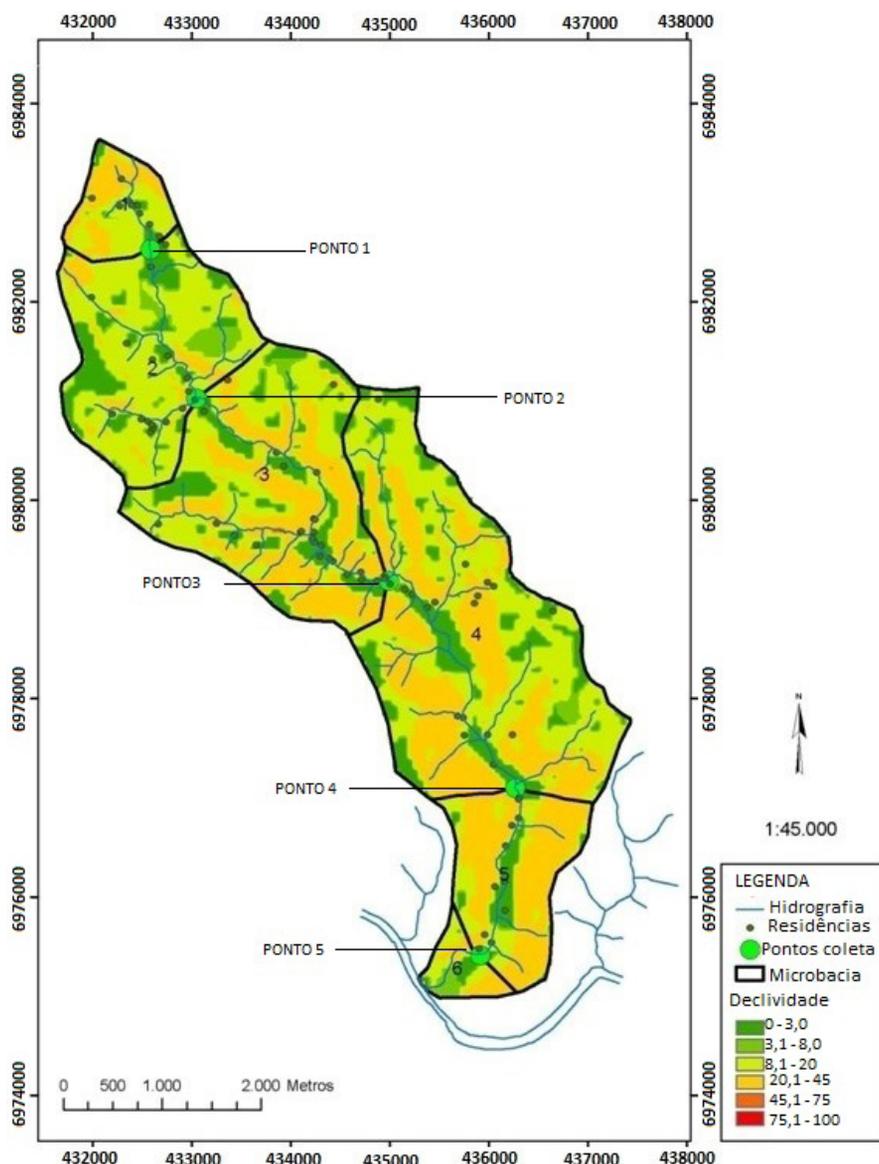
Figura 3. Mapa de declividade (cm.m⁻¹), pontos de coleta de água e localização dos complexos domésticos da Microbacia Arroio Doze Passos

A subárea 5 apresenta alta porcentagem (70,8%) de área com declividade entre 20 e 45cm.m^{-1} (Tabela 5 e Figura 3) e, proporcionalmente, maior área coberta por florestas (Tabela 3). A boa cobertura vegetal em áreas declivosas resulta em maior proteção do solo, evitando erosão bem como maior preservação e aeração das águas, tanto pelo sombreamento, que mantém amena a temperatura, como pela oxigenação em função do fluxo mais turbulento da água. Portanto, o maior percentual de florestas nativas e de reflorestamento próximos à foz do Arroio Doze Passos, associados à maior declividade lateral, que corresponde aos canais afluentes (Tabela 5), foram importantes para a redução nos níveis de poluição no ponto 5, o que concorda com estudo de Carvalho (2005), que, em uma microbacia com as mesmas características na região do Planalto

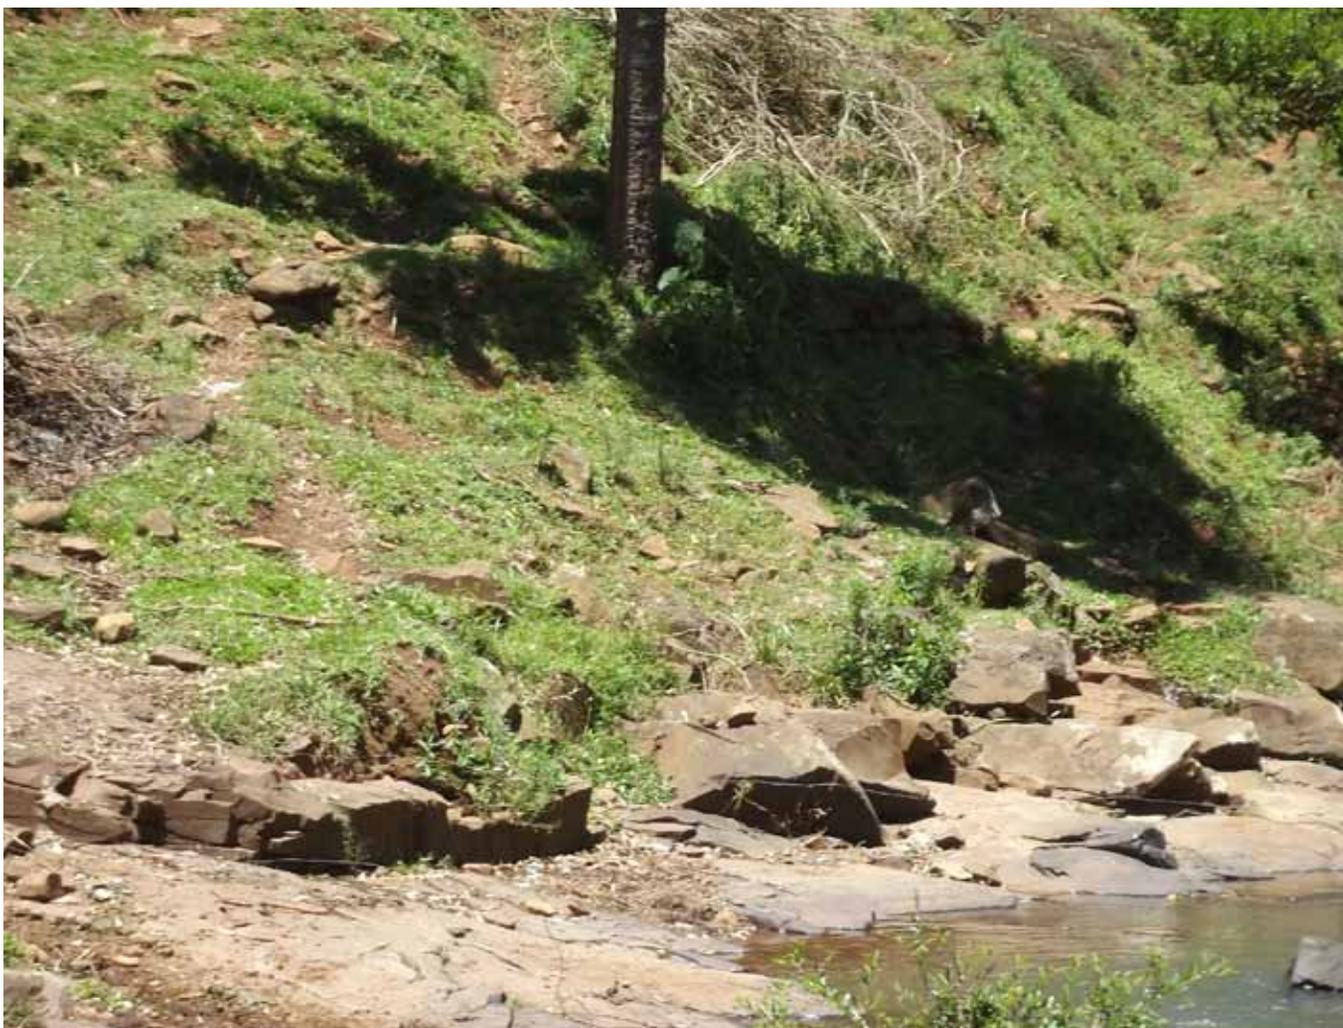
Figura 4. APP ocupada por pastagem degradada em declive às margens do Arroio Doze Passos

Essa condição também preocupa quando ocorrem áreas de intensa criação de bovinos, que afetam a estrutura dos solos pelo excessivo pisoteio das pastagens em pontos de aglomeração, gerando áreas sem cobertura vegetal. Essas áreas, associadas à alta declividade, podem causar problemas de erosão e consequente contaminação por dejetos pela facilidade do escoamento superficial das águas (Figura 4).
