# Kartlegging av habitatforhold, fiskeundersøkelser og tiltaksanalyse for utvalgte vannforekomster i Sogn og Fjordane

**LFI-rapport nr:** 348

**Tittel:** Kartlegging av habitatforhold, fiskeundersøkelser og tiltaksanalyse av utvalgte vannforekomster i Sogn og Fjordane.

**Oppdragsgiver:** Sogn og Fjordane Fylkeskommune

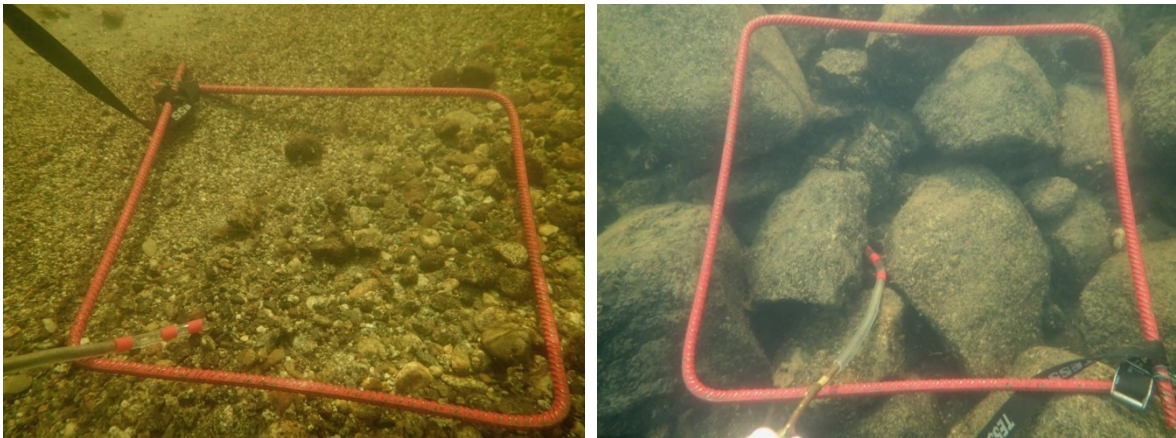
*Skjulforhold for ungfisk måles ved å kvantifisere antall og størrelse på hulrom i elvebunnen med en plastslange (substrat-o-meter) innenfor en rute på 0,25 m<sup>2</sup>. Slangen er markert med røde markører som brukes til å måle størrelsen (dybde) av hulrommene. Eksempel på skjulmålinger i substrat med mye fin grus og sand hvor det ikke finnes hulrom, og dermed svært lite skjul (t.v.), og i substrat med stein/blokk som gir mye skjul (t.h.). Skjulforhold innenfor ulike mesohabitatområder klassifiseres deretter ut ifra rådende substratforhold og skjulmålinger på områder med tilsvarende substratsammensetning.*

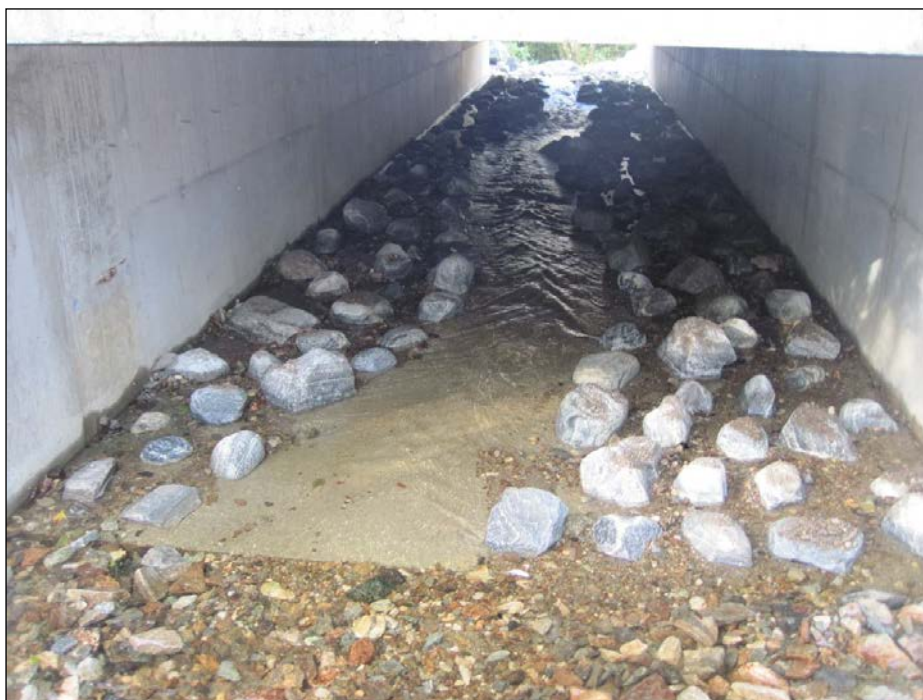
Kostnadene for habitatjusterende tiltak er ofte forholdsvis lave. Et eksempel her er en ny veikulvert i Apeltunvassdraget som Bergen kommune sanerte i 2010 på grunn av flomvern ovenfor. Kulverten var tidligere et vandringshinder og er nå passerbar for fisk (**Figur 7**). Med enkle og kostnadsvennlige tiltak som steiner, bjelker, ledebuner og dannelsen av dypvannsrenner (strukturer) i kulvert, kan mulighetene for fiskevandring for stor og liten fisk gjennom kulvert bedres betydelig.

**Figur 7.** Bildet viser ny kulvert etablert i Apeltunvassdraget som ble sanert av Bergen kommune og som nå er passerbar for fisk igjen. Dette er et eksempel på et enkelt tiltak i kulvert med betongbunn. Etablering av strukturer, i dette tilfelle som steiner og dypvannsrenne, kan være nok for å sikre vandringsveien for fisk. Andre strukturer kan være ledebuner og terskler med lavvannsrenne.

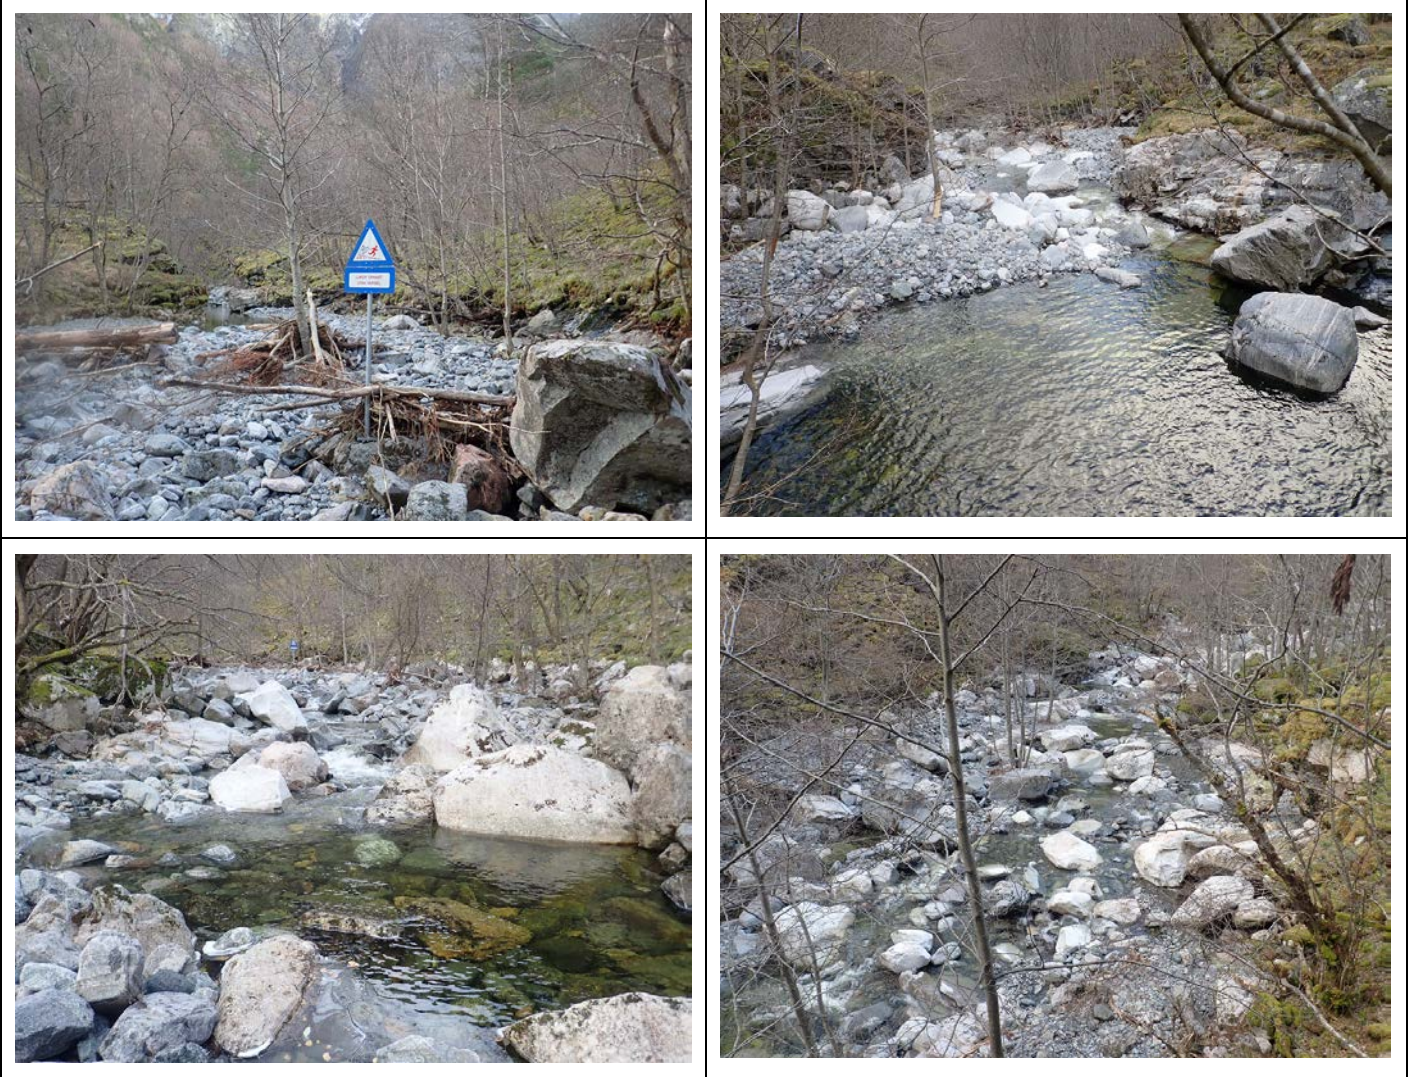
*Nysetelvi består for det meste av kulper og stryk og har mange store blokker og steiner i elvebunnen. Det ble registrert store omfattende endringer i elvebunnen og langsmed elvebreddene etter en stor flom. All vannvegetasjonen var i tillegg skurt vekk.*

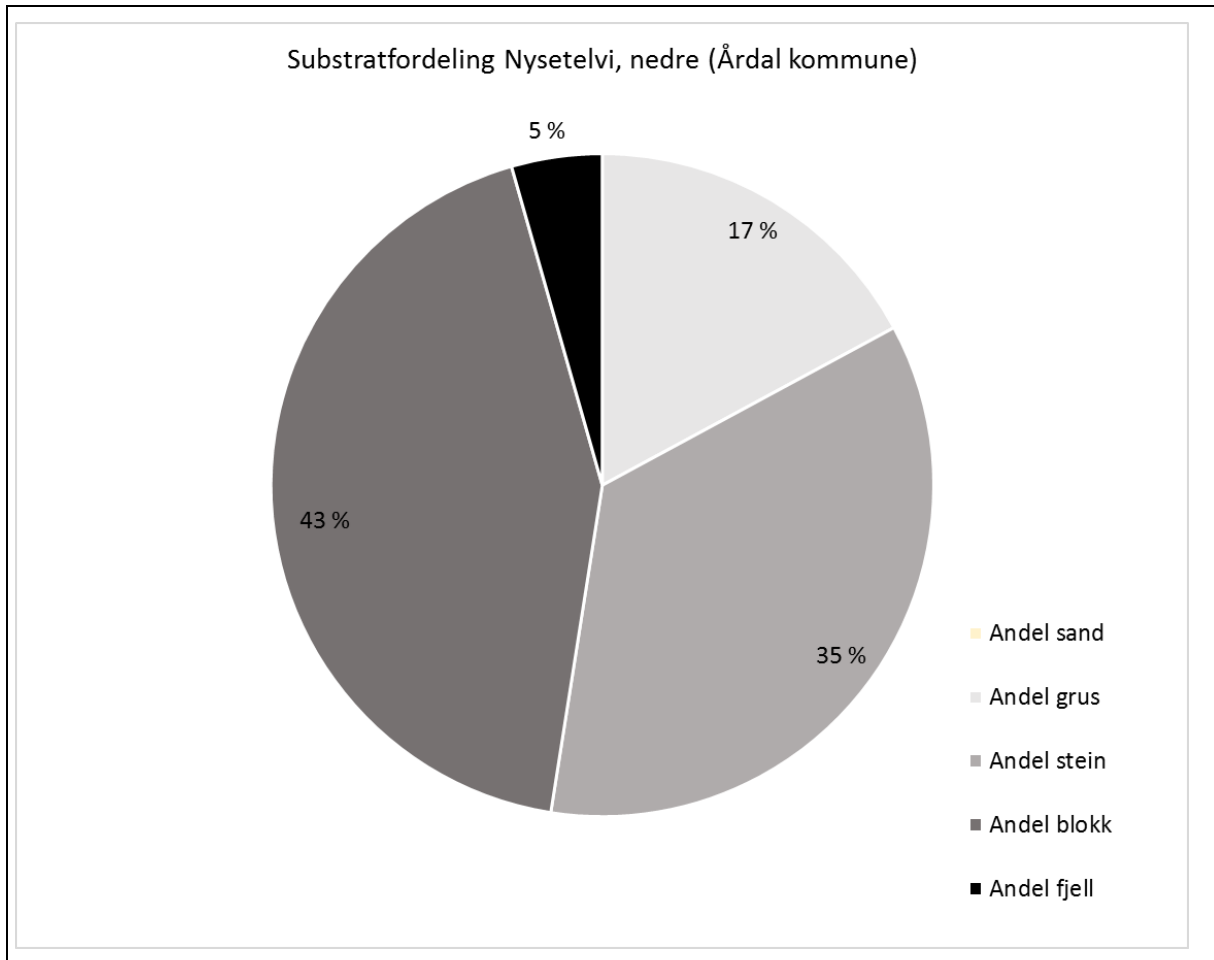
**Figur 11.** Stein og blokk dominerer elvebunnen i kartlagt del av Nysetelvi.

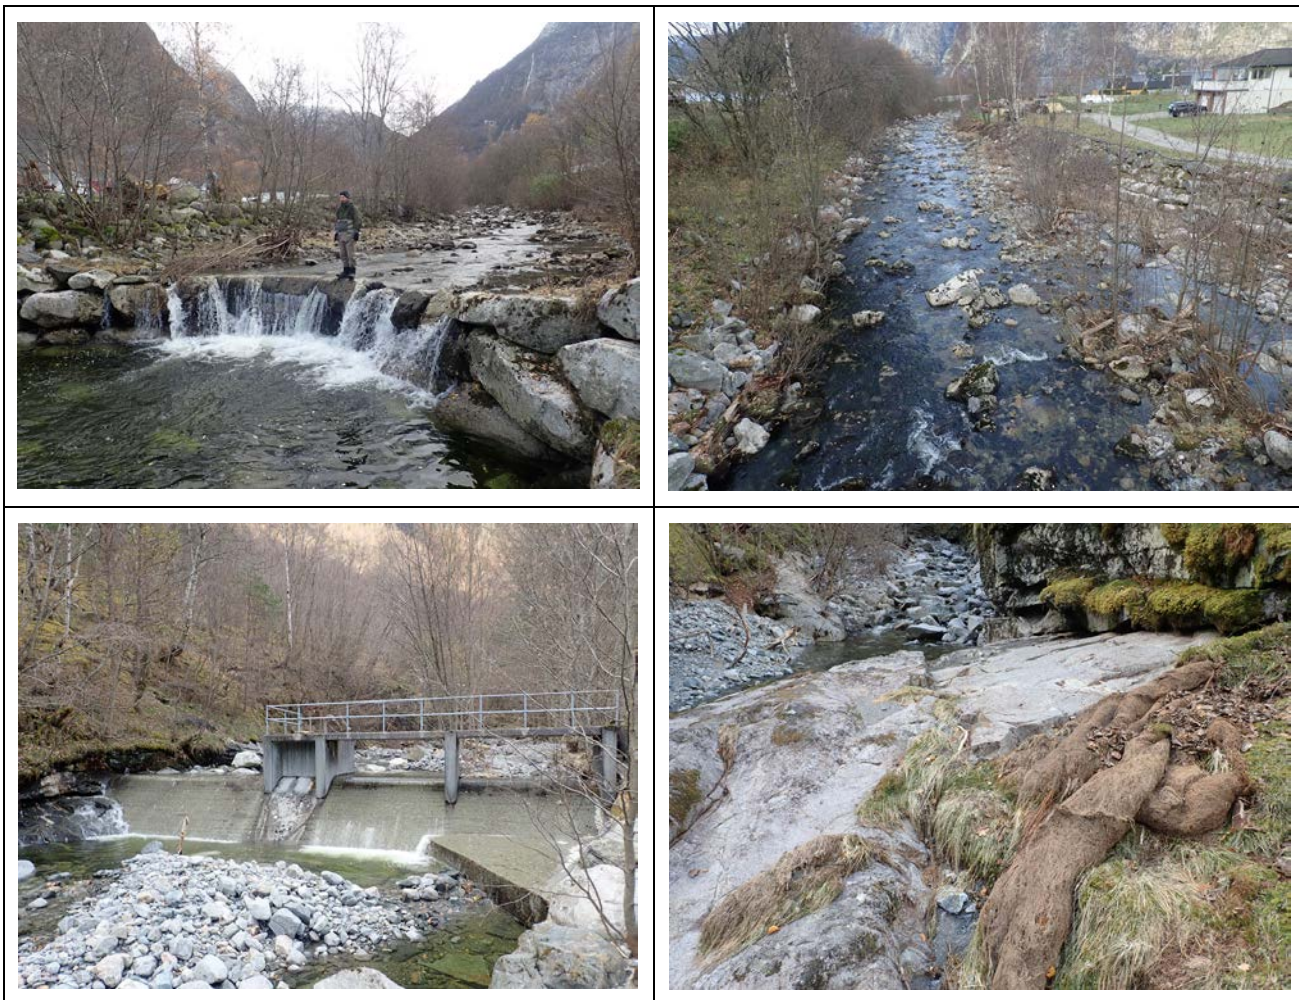
**Øverst, venstre:** Øverste terskel ved utløpet av elva er et vannføringsavhengig vandringshinder.

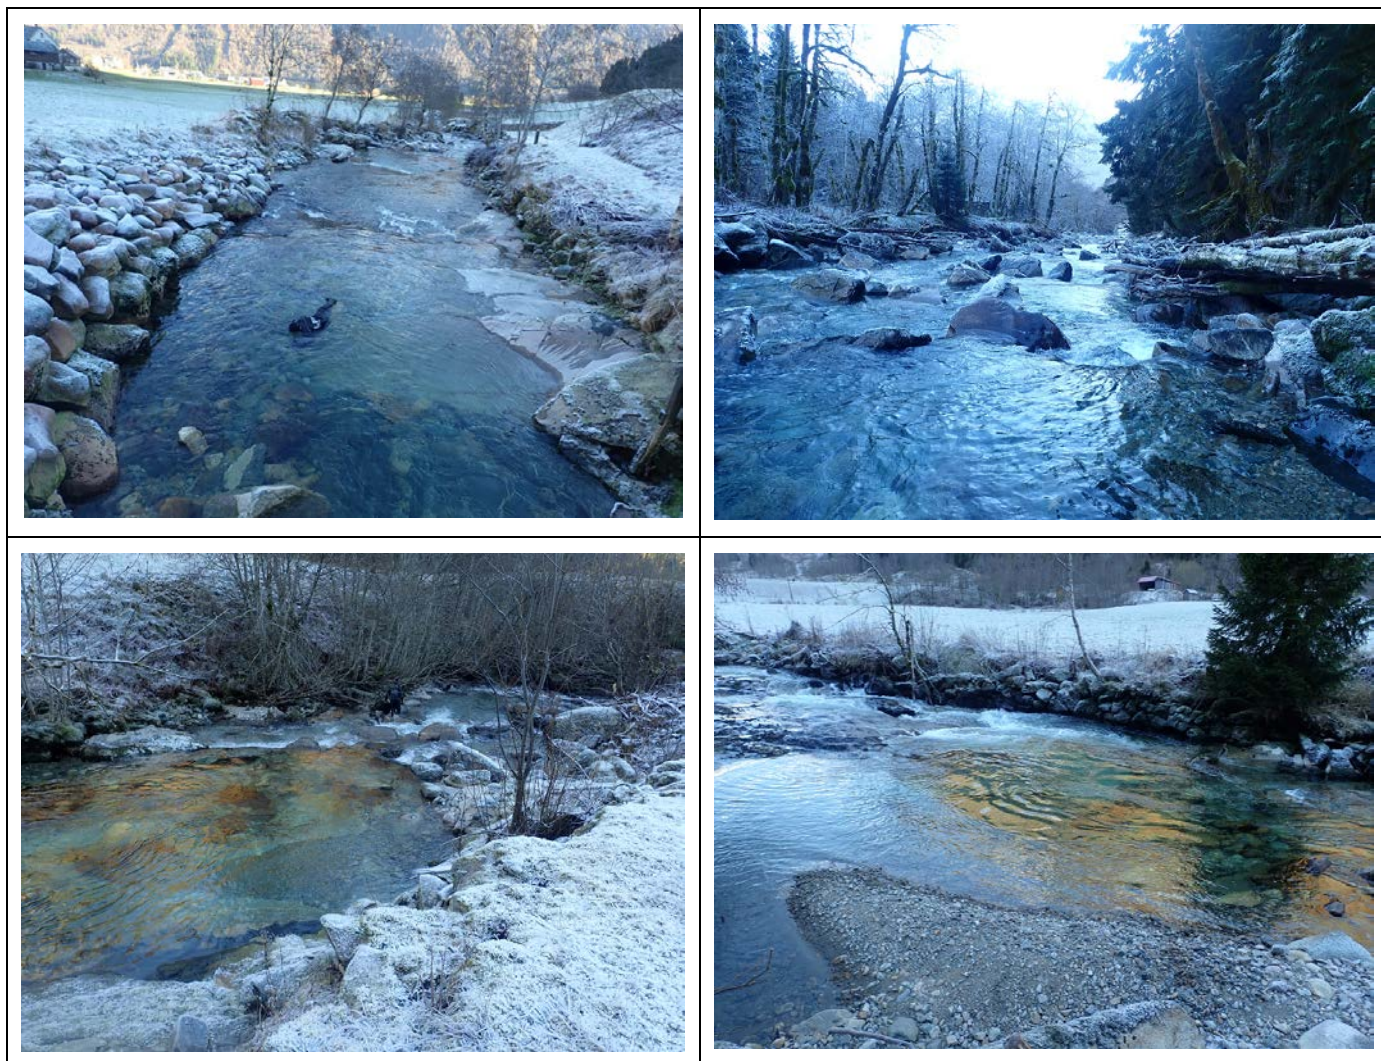
*Mundalselvi består for det meste av kulper og stryk og har mange store blokker og steiner i elvebunnen. Nedre deler av vassdraget renner gjennom landbruksområde og elva er stort sett forbygd på begge sider for å beskytte landbruket.*

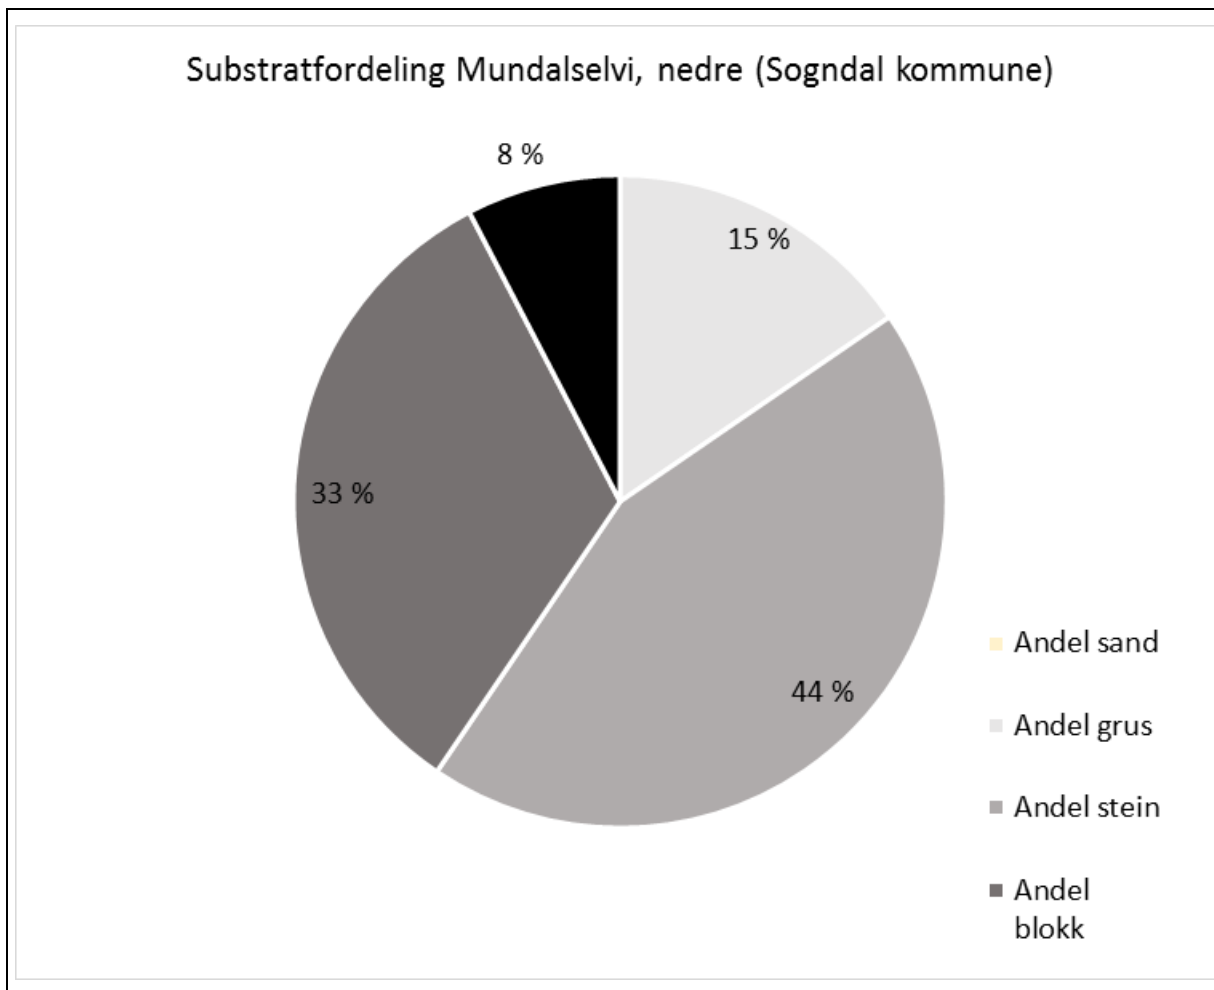
**Figur 16.** Stein og blokk dominerer elvebunnen i kartlagt del av Mundalselvi.

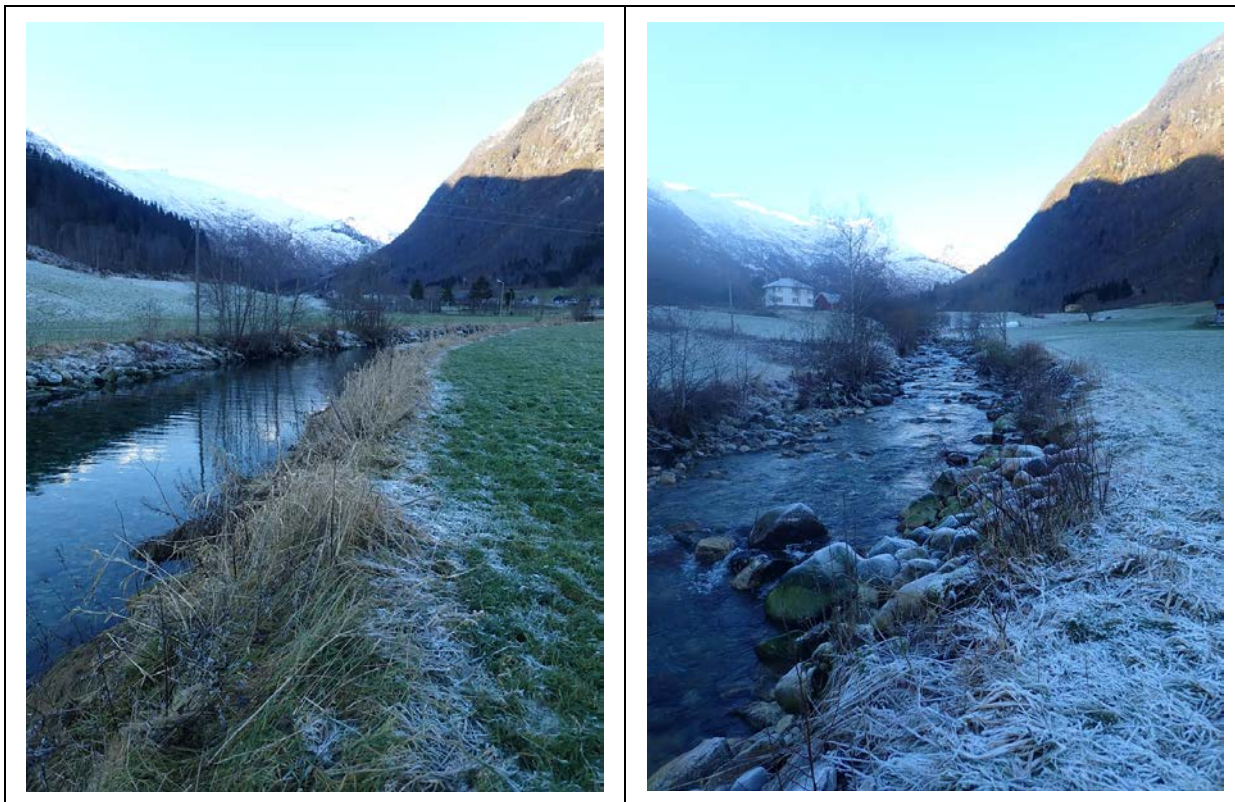
*Mundalselvi er flomsikkert med forbygninger på begge sider. Forbygningen har trolig liten negativ effekt på fiskeproduksjonen.*

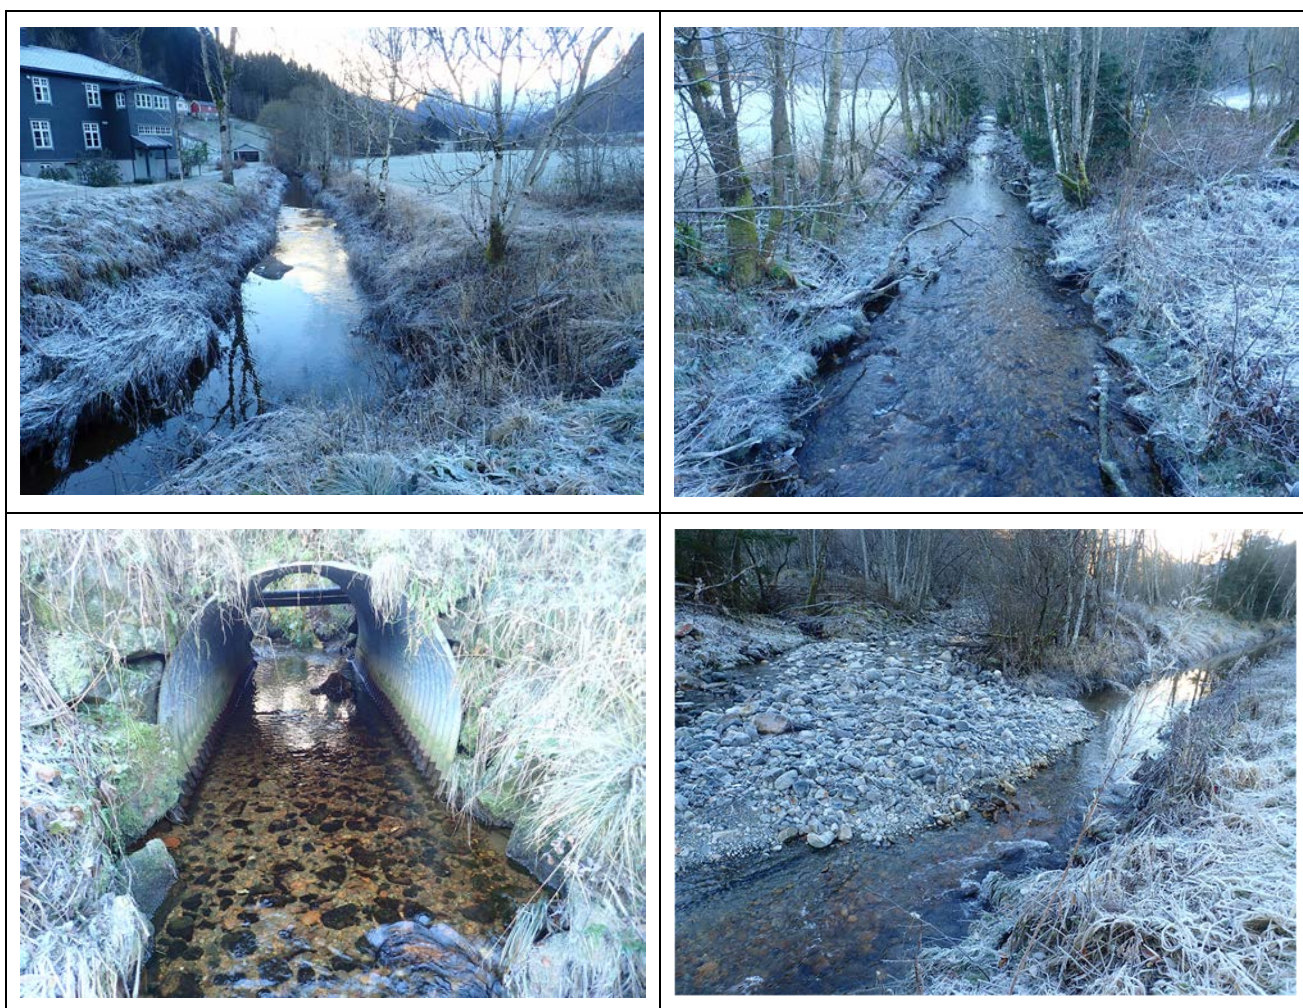
*Tverrgrovi er for det meste en sakteflytende renne og har mye sand og grus i elvebunnen. Nesten hele den kartlagte delen renner gjennom et landbruksområde og bekken er stort sett forbygd på begge sider for å beskytte landbruket.*

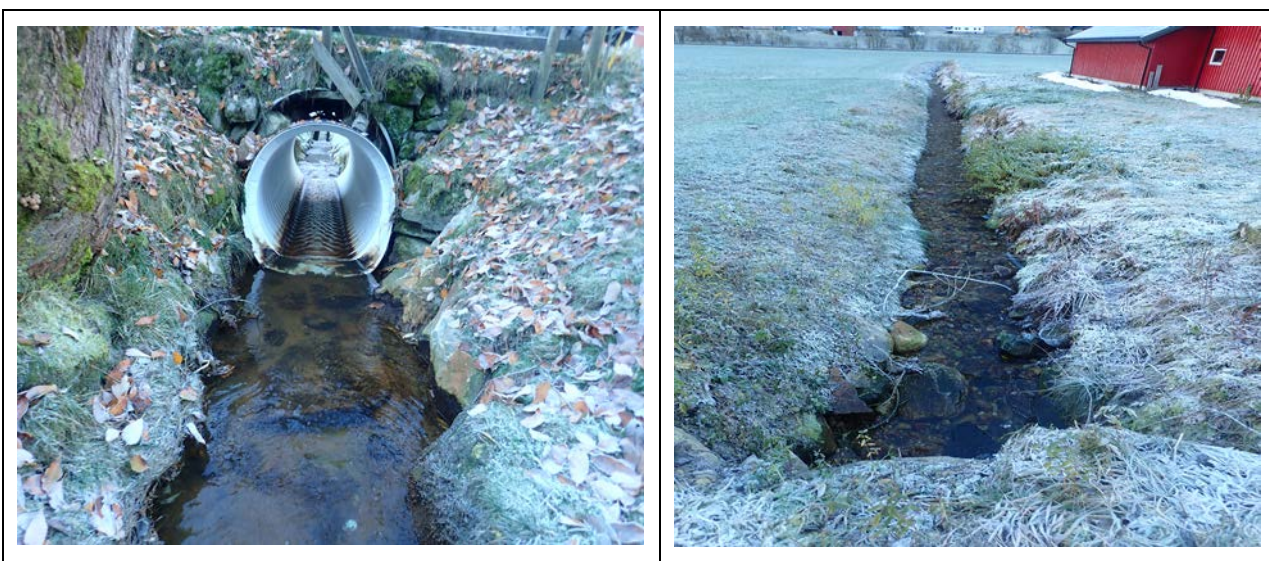
*Tverrgrovi renner gjennom et landbruksområde og blir sterkt påvirket av dette siden bekken til tider har svært lav vannføring.*

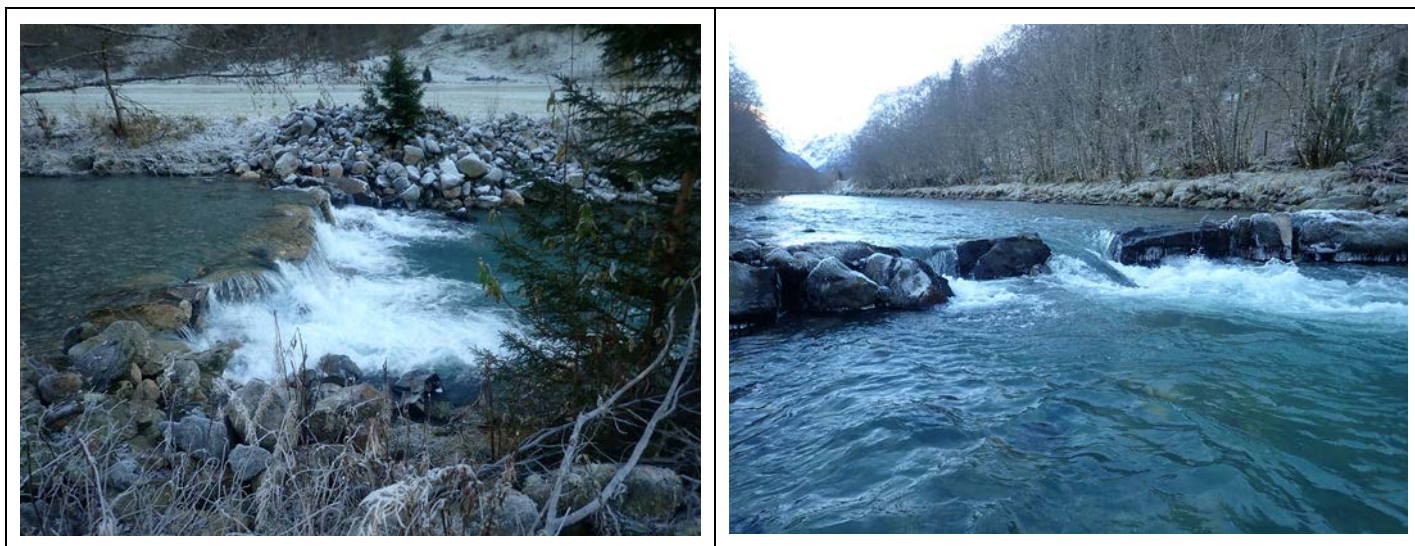
Terskler preger Supphelleelvi til en viss grad. Noen av tersklene hadde en lavvannsrenne og fungerte tilfredsstillende (høyre bilde) mens andre var delvis vandringshinder for laksefisk (venstre bilde).

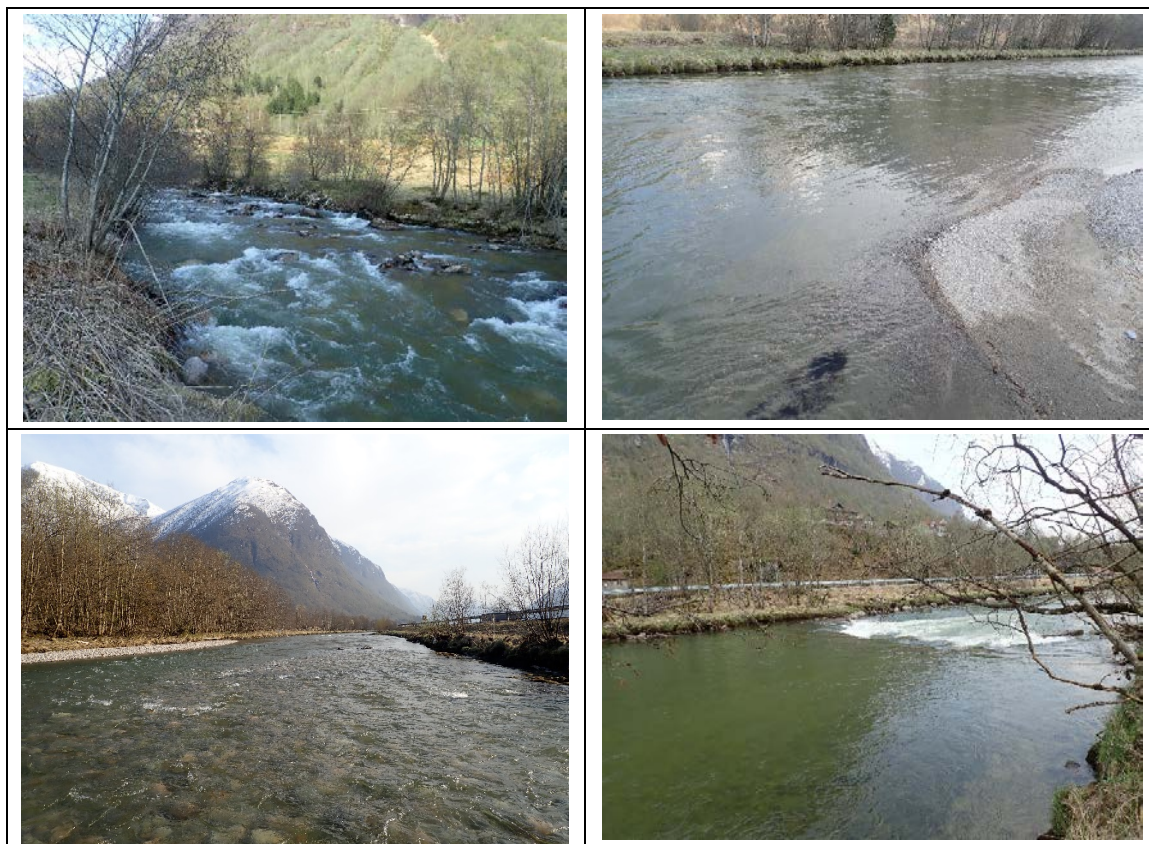
Eksempler på ulike elveklassetyper i Storelvi. Kvitstryk (øverst til venstre) dominert av blokk og rullestein. Glattstrøm (øverst til høyre) med stein, grus og sand i substratet. Stryk (nede til venstre) med substrat dominert av stein. Terskelbasseng med substrat av stein, blokk og en relativt høy andel finsedimenter (nede til høyre).

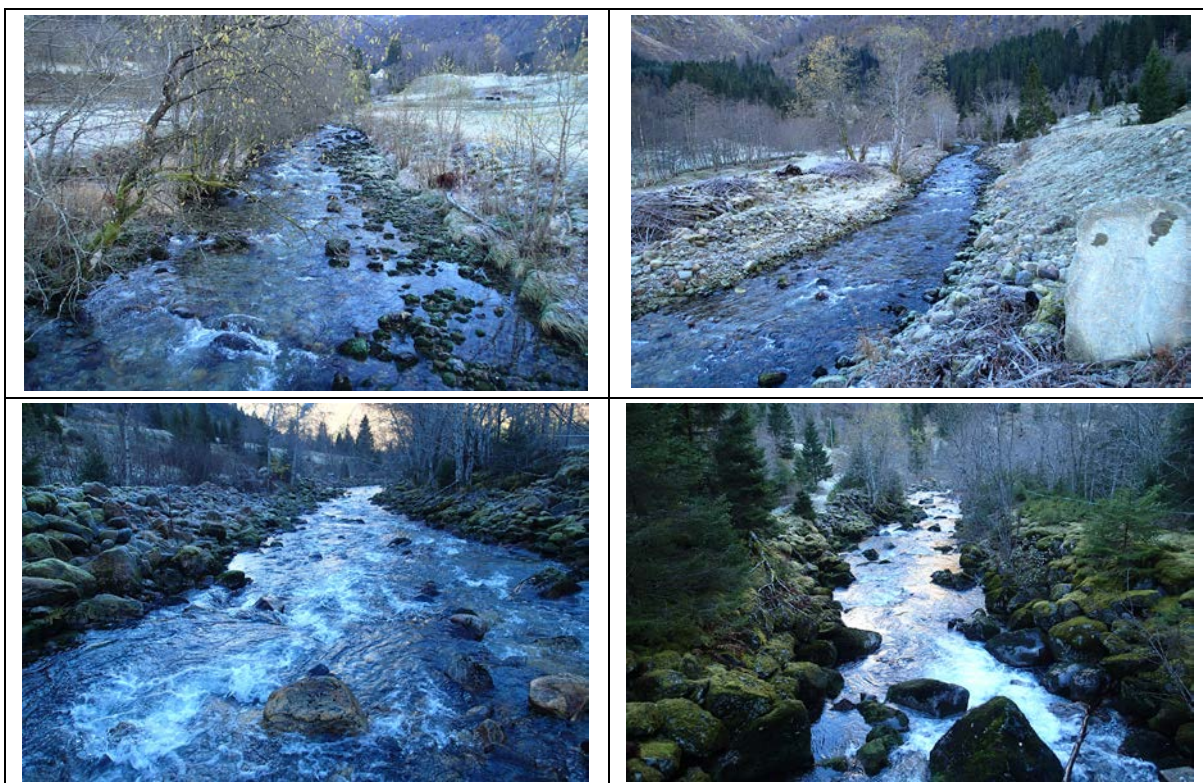
*Eselvi er en ganske stri bekk med hurtigrennende vann og mye stein og blokk i elvebunnen. Nesten hele den kartlagte delen renner gjennom landbruksområde og beitemark. Bekken har stort sett en tilbaketrasket elveforbygning.*

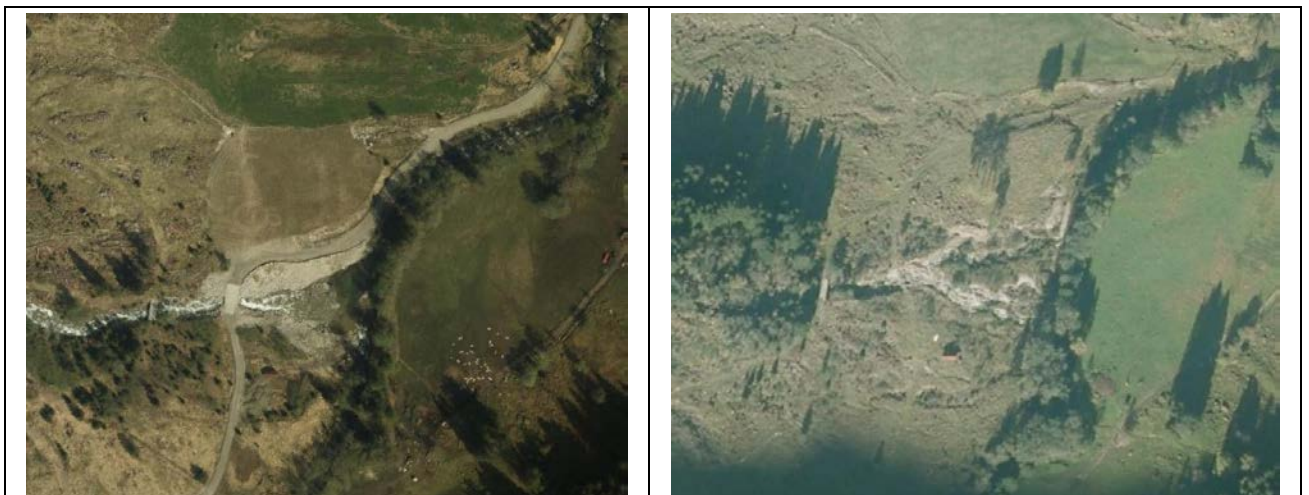
*Bildet til venstre er fra 2018 og viser at det er laget en fangdam i Eselvi. Bildet til høyre er tatt i 2010.*

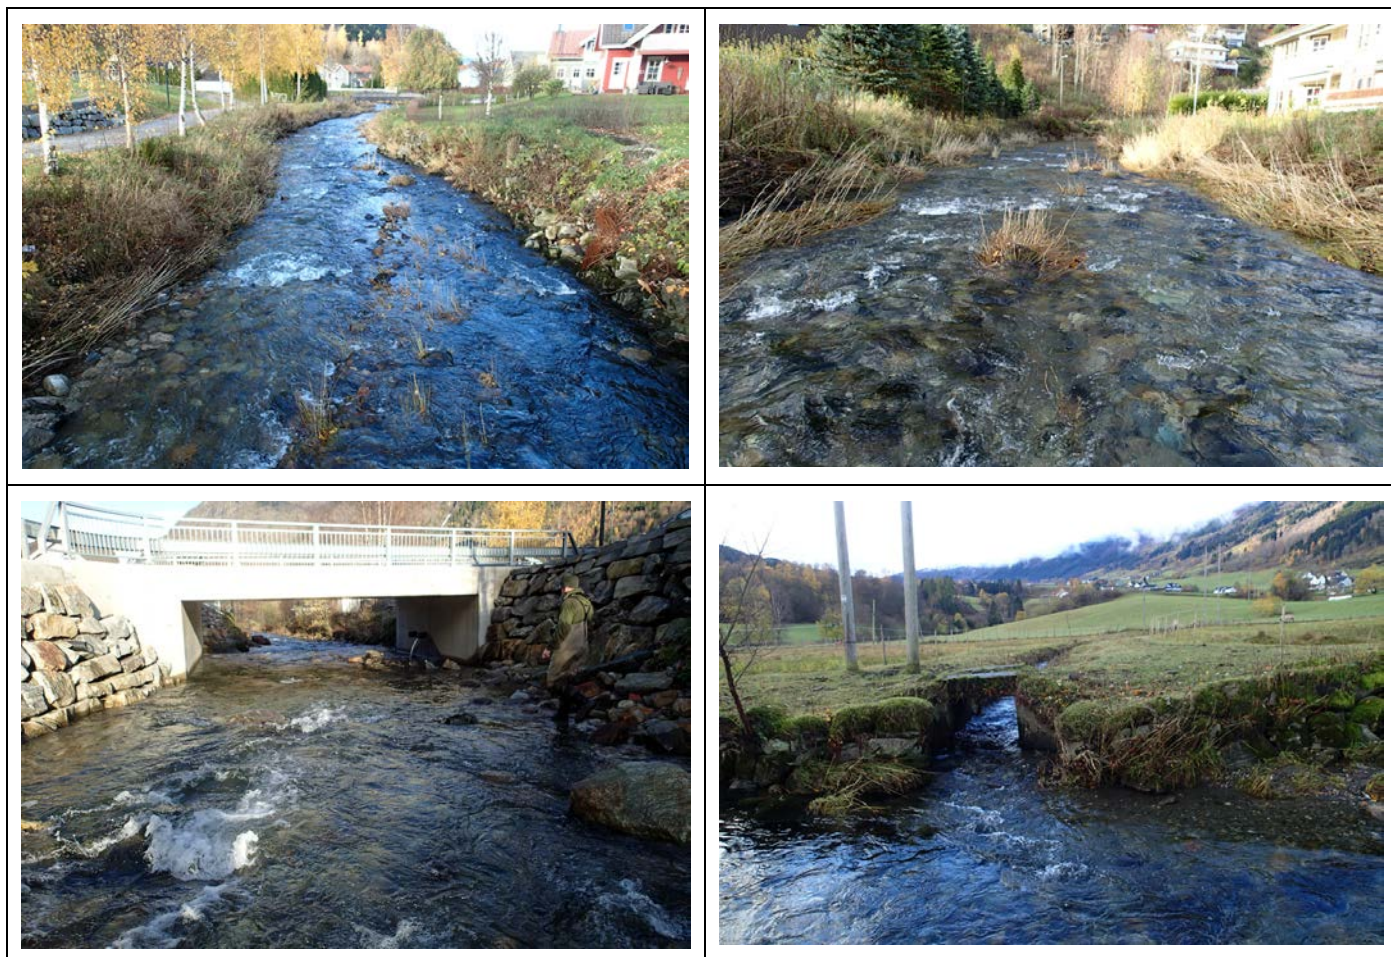
*Hopra består for det meste av stryk og har mye stein og blokk ispedd grus i elvebunnen. Krysningpunktene med vei er bra.*

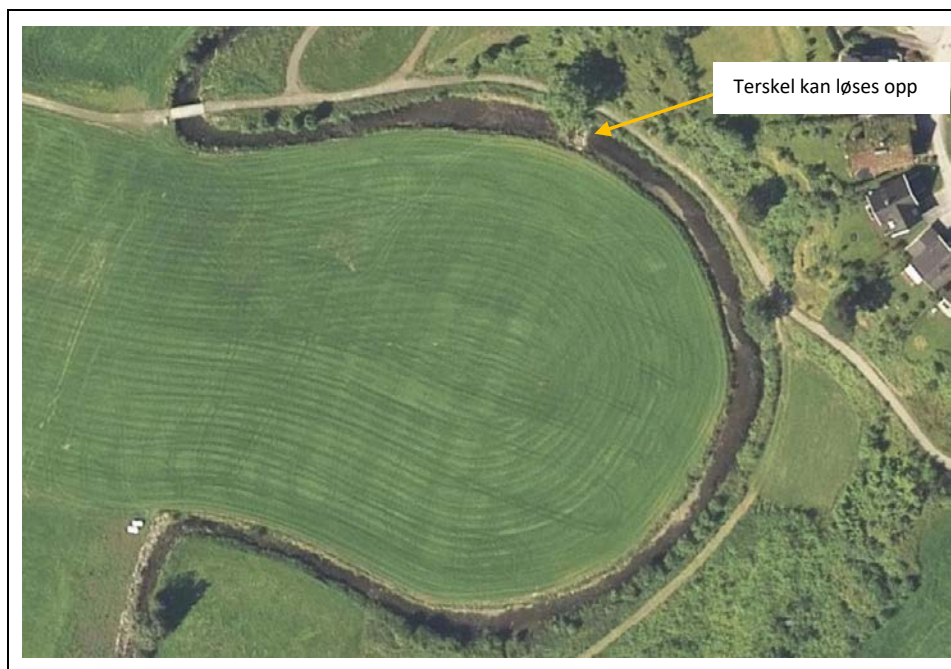
Flere steder er kantvegetasjonen fjernet i Hopra. Denne bør revegeteres. Terskelen kan med fordel løses opp ved å ta ut en eller flere blokker.

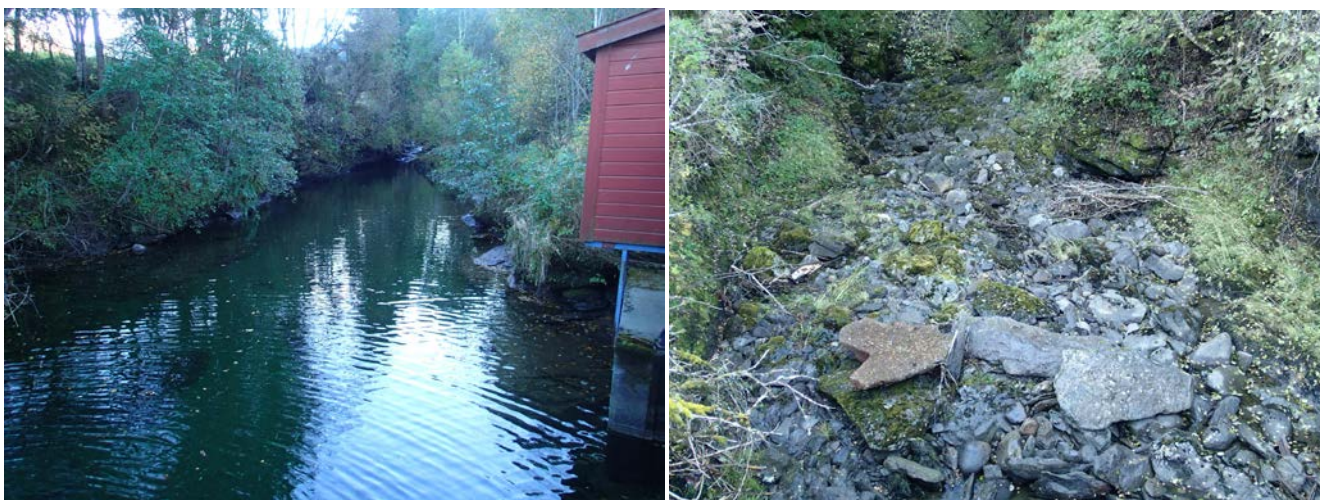
*Inntaksdammen i Hopra oppstrøms anadrom strekning. Vannet er overført til Hove kraftstasjon i Vikja. Nedstrøms inntaket kan elva gå helt tørr. Bildene er tatt 11 oktober 2016.*

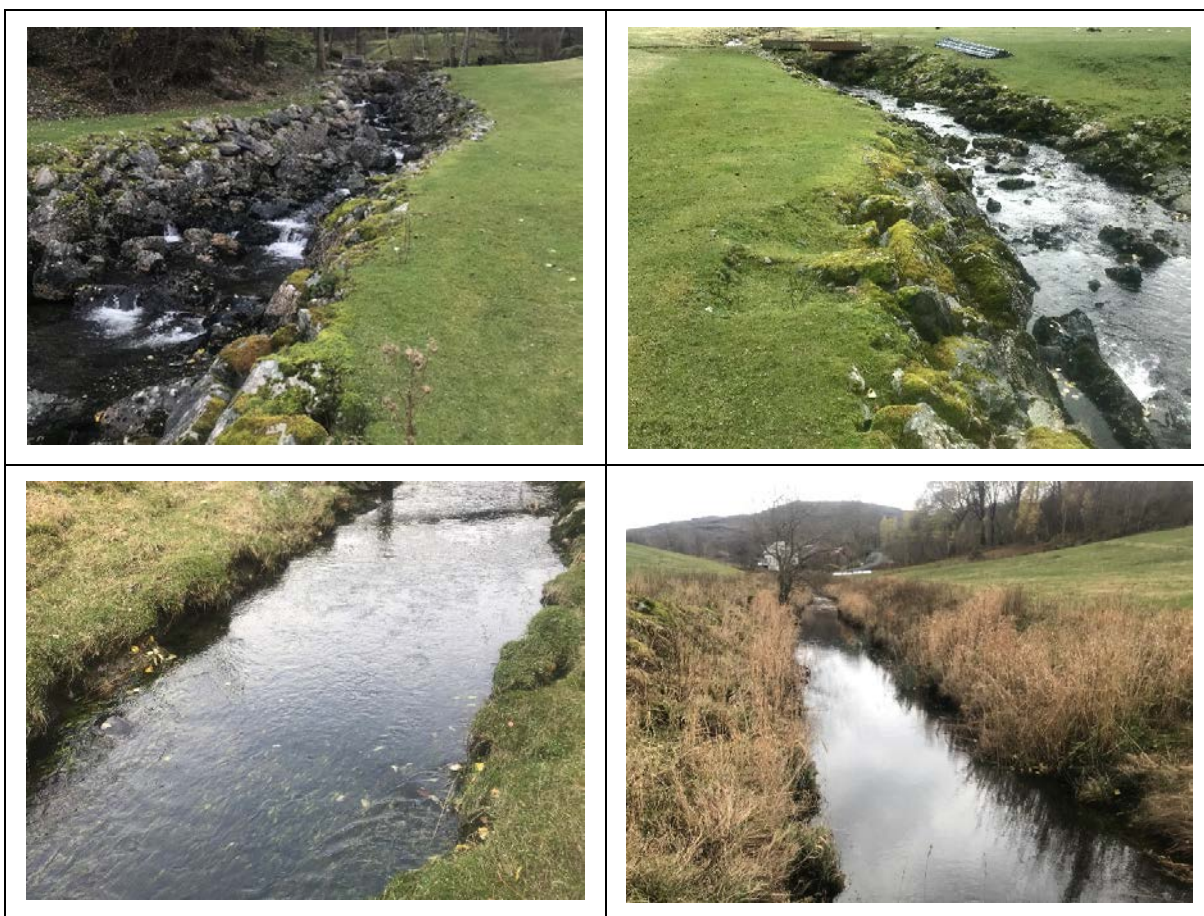
*Eksempler på ulike elveklassetyper i Sula sør ved Kråkås. Øverst opp mot vandringshinder er det partier med kvitstryk/fossestryk (øverst til venstre), og grunne strykpartier (øverst til høyre) med et stort innslag av stein/blokk. I de midtre delene er bekken mer sakterennende og dominert av grus, sand og små stein, og veksler mellom glattstrøm (nede til venstre) og nær stående vann (nede til høyre).*

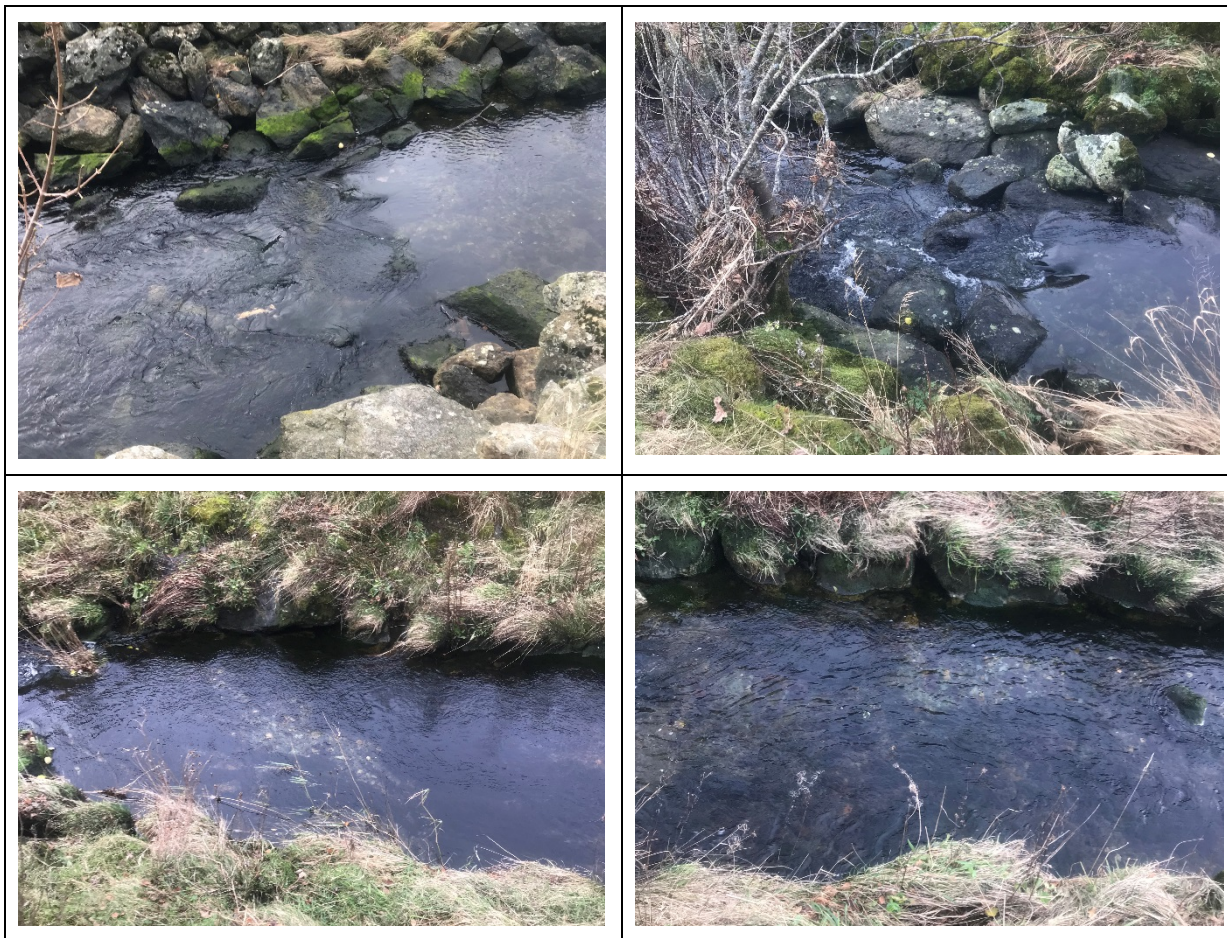
**Øverst:** Noen av tersklene i nedre deler av vassdraget. **Nederst:** Gytegroper som sannsynligvis stammer fra sjøaure observert oppstrøms noen av tersklene.

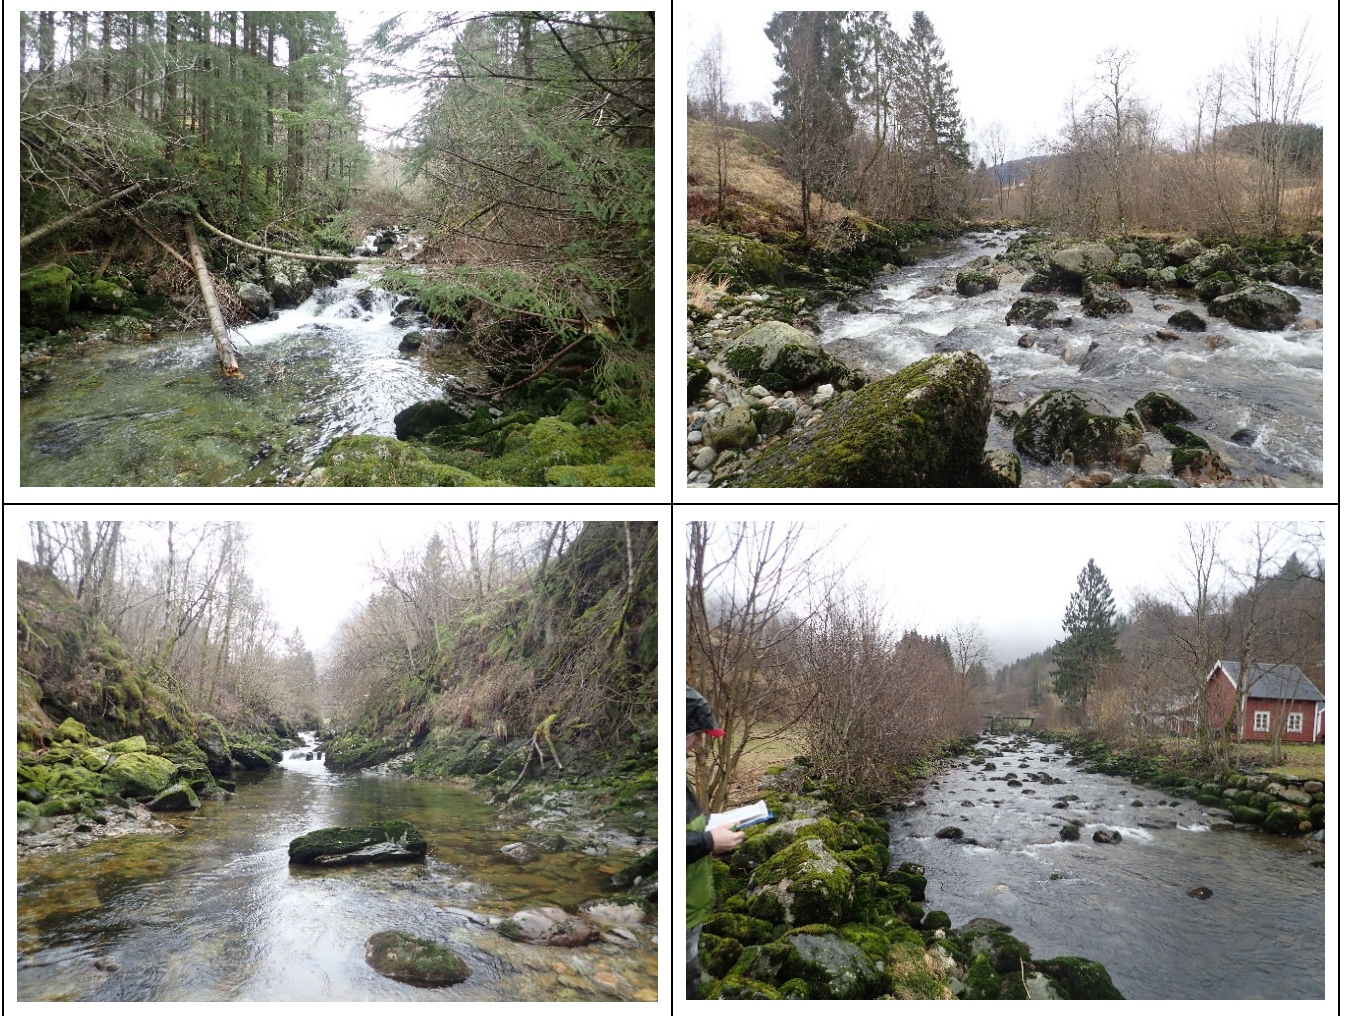
**Øverst:** Kulp/stryk-sekvens i juvet i øvre halvdel av Rivedalselva. Kvitstryk med substrat dominert av blokk. **Nederst:** Kulp med substrat av blokk, stein og grus og grunt stryk i nedre deler av Rivedalselva.

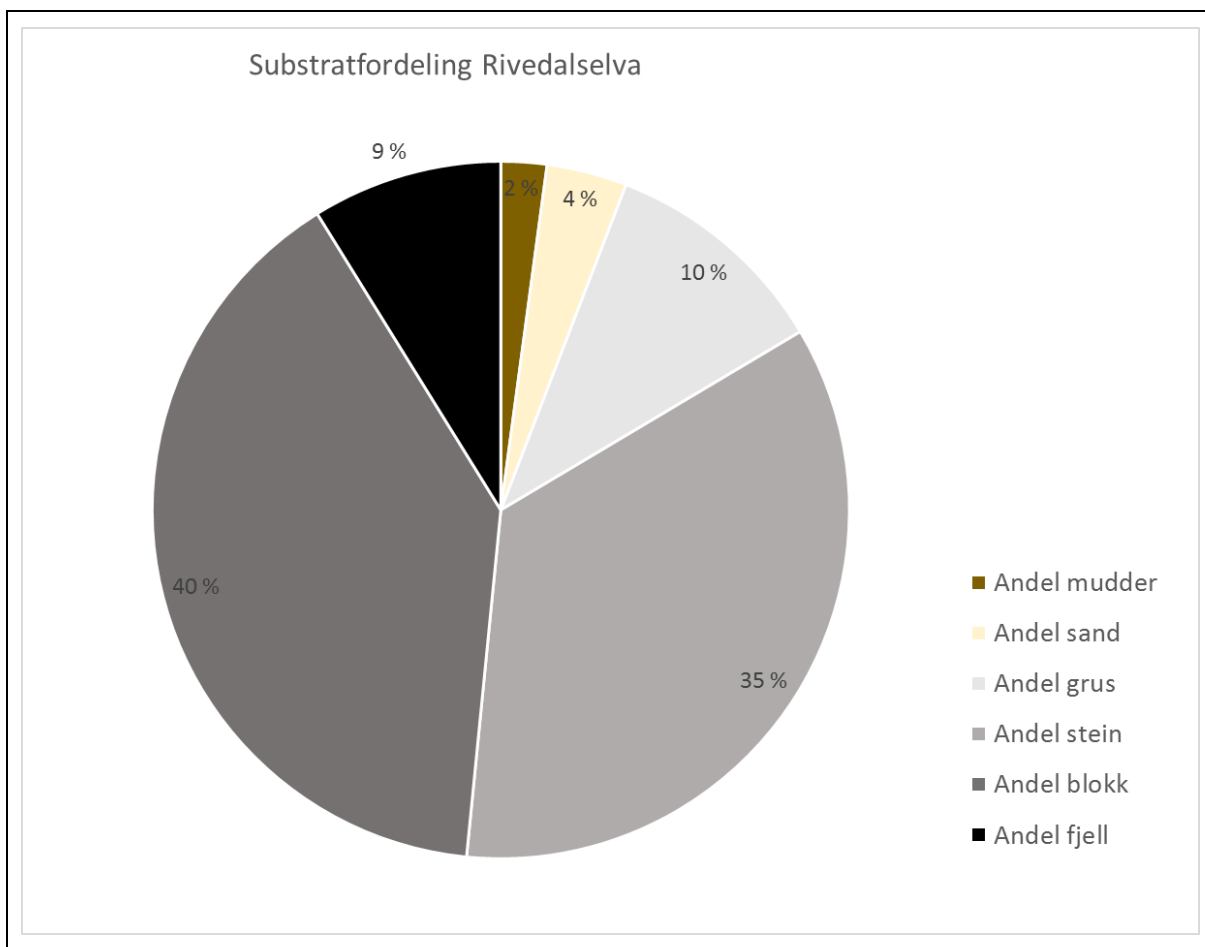
**Figur 52.** Substratfordeling for Rivedalselva. Substratet er dominert av blokk og stein.
