# Kartlegging av habitatforhold, fiskeundersøkelser og tiltaksanalyse for utvalgte vannforekomster i Sogn og Fjordane

**LFI-rapport nr:** 348

**Tittel:** Kartlegging av habitatforhold, fiskeundersøkelser og tiltaksanalyse av utvalgte vannforekomster i Sogn og Fjordane.

**Oppdragsgiver:** Sogn og Fjordane Fylkeskommune

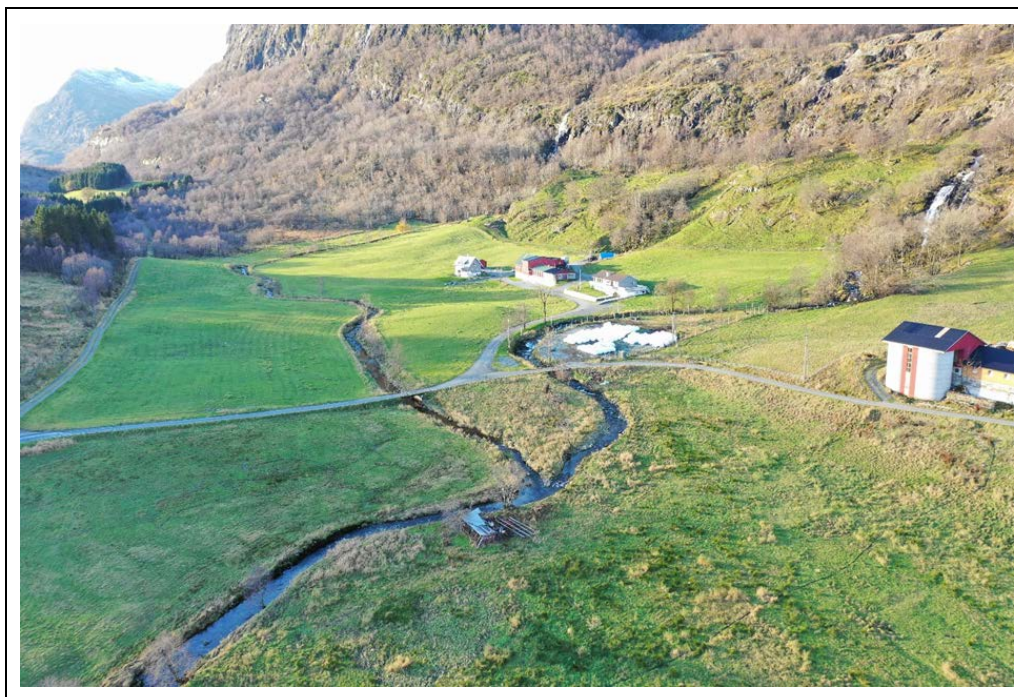
*Bildet viser øvre del av Kvieelva tatt med drone like nedenfor samløpet med den andre tilløpsbekken til vassdraget. Kantvegetasjonen er mer eller mindre fjernet i hele dette området.*

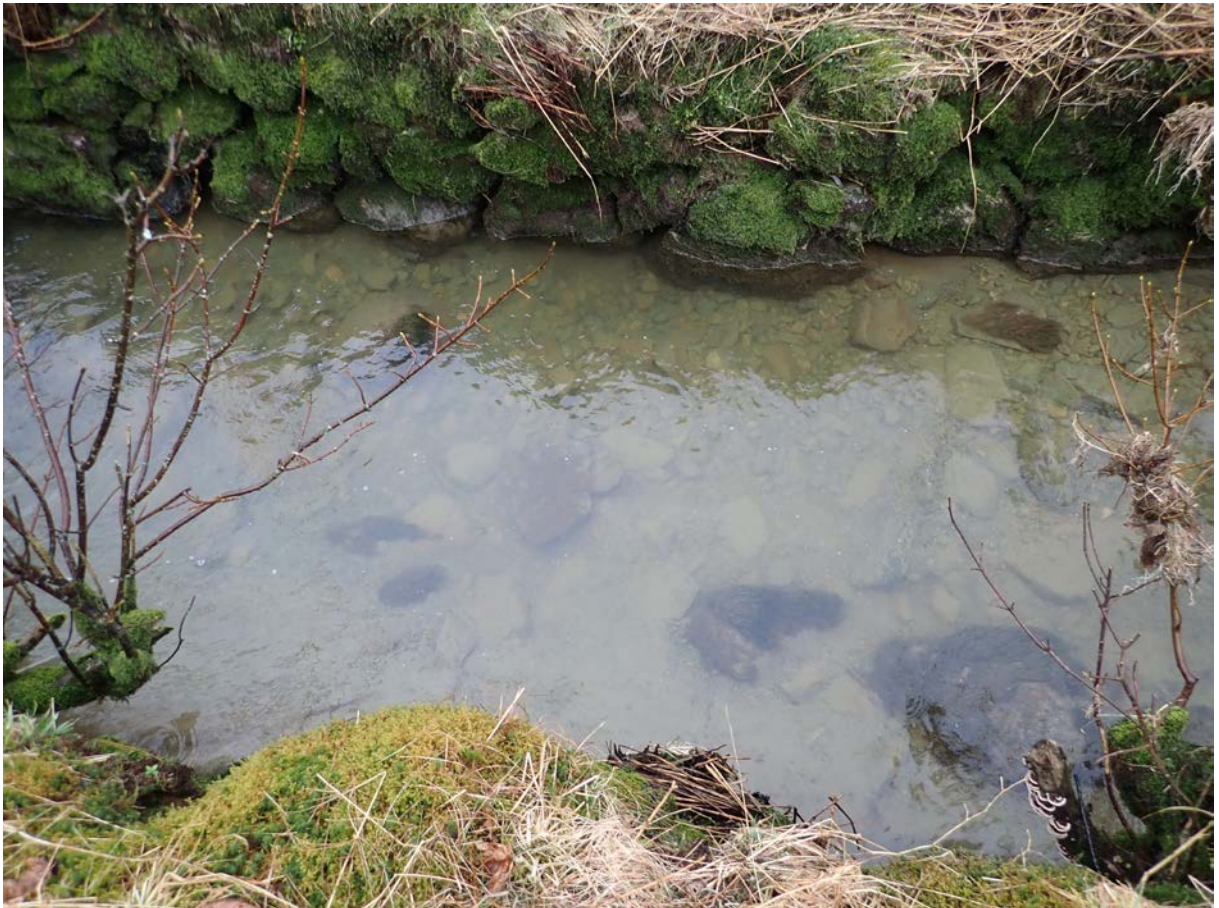
Denne bekken munner ut på østsiden av Rivedalselva like nedstrøms kraftverket. Denne ble kun kartlagt gjennom en enkel befaring, både på grunn av bekkens beskjedne størrelse og fordi området på kartleggingstidspunktet var en anleggsplass. Substratet i bekken bestod for det meste av fingrus og sand med lite skjul, men med flekkvis egnete gyteplasser. Store deler av bekken var lagt i rør under kartleggingen grunnet arbeid i området.

**Figur 57.** Substratet i tiløpsbekk var hovedsakelig dominert av grus og sand, og bekken bar preg av arbeidet i området.

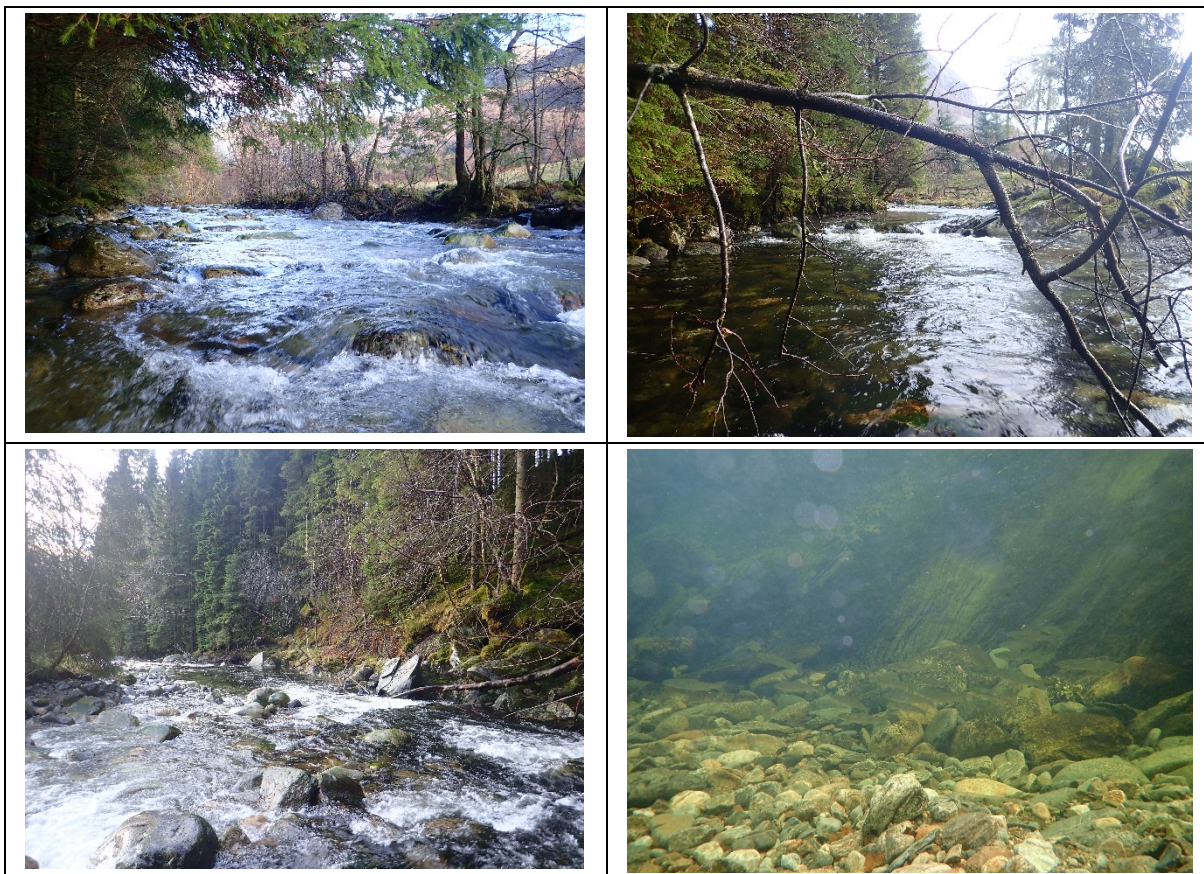
*Eksempler på ulike elveklassetyper i Bakkelva. Strykparti (øverst til venstre) dominert av blokk og rullestein. Glattstrøm (øverst til høyre) med mest stein i substratet. Kvitstryk (nede til venstre) med substrat dominert av blokk. Kulp med substrat av stein/grus og fjell med flere sjøaurer (nede til høyre).*

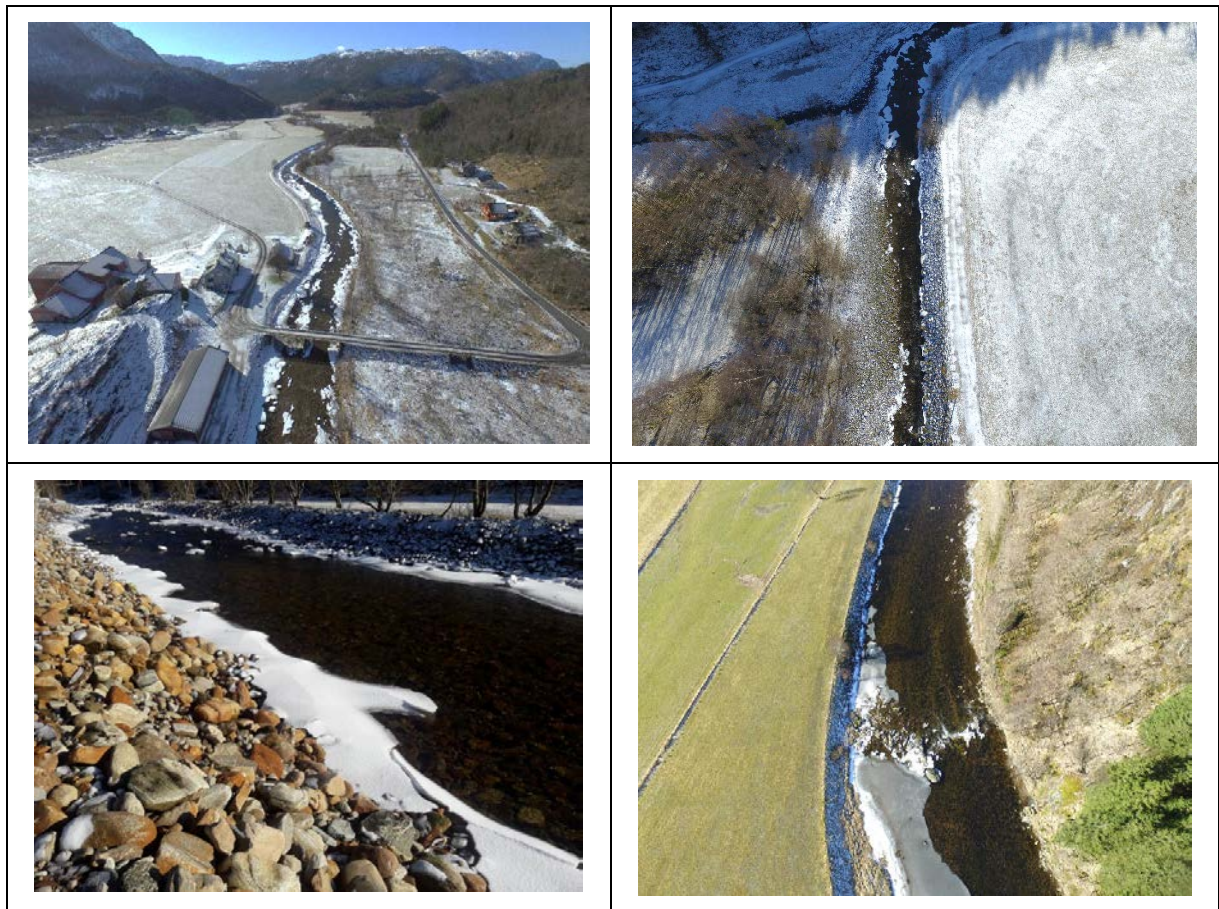
*Øverst:* Kanalisert strekning med manglende kantvegetasjon og erosjonssikring.

*Nederst:* Steinsetting med svært mye skjul og oppløst terskel.

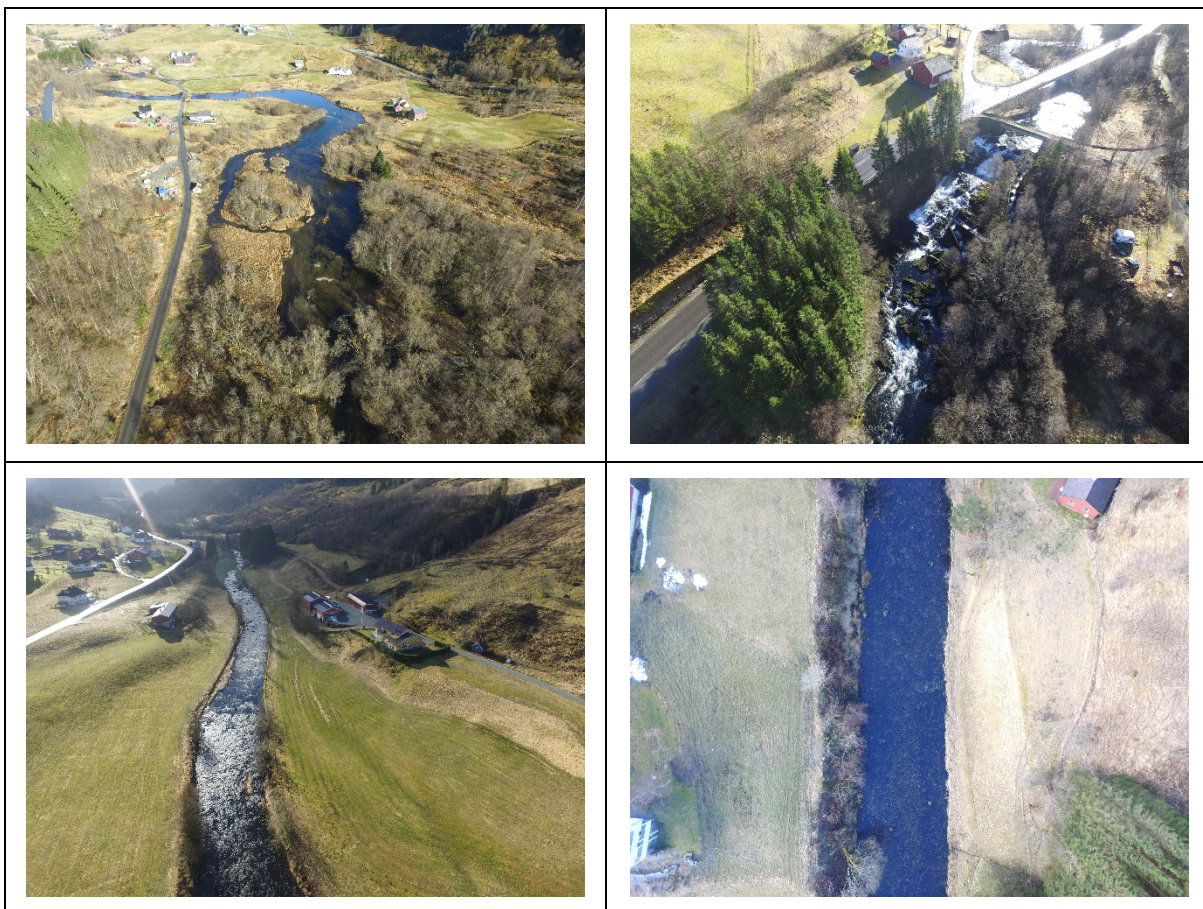
*Store gyteplasser nedstrøms av kraftutløpet (øverst til venstre), foss med fisketrapp (øverst til høyre), fjernet kantvegetasjon (nede til venstre), kanalisering og mosegrodd substrat (nede til høyre).*

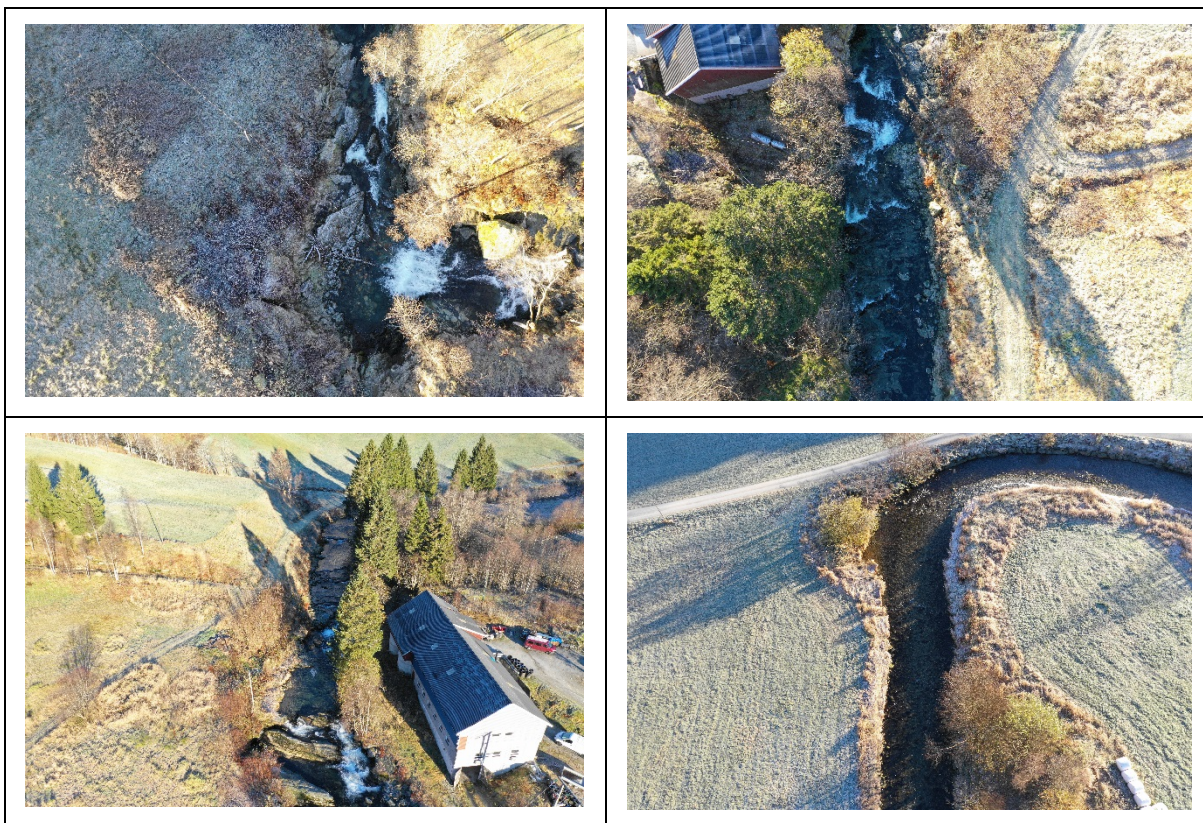
*Eksempler på ulike elveklassetyper i Njosenelva. Fossekulpen som er sannsynlig vandringshinder (øverst til venstre) med blanding av fjell, blokk, stein og grus. Kvitstryk/Stryk (øverst til høyre og nederst venstre) med et stort innslag av fjell og noe stein/blokk. Glattstrøm (nede til høyre) med substrat dominert av stein.*

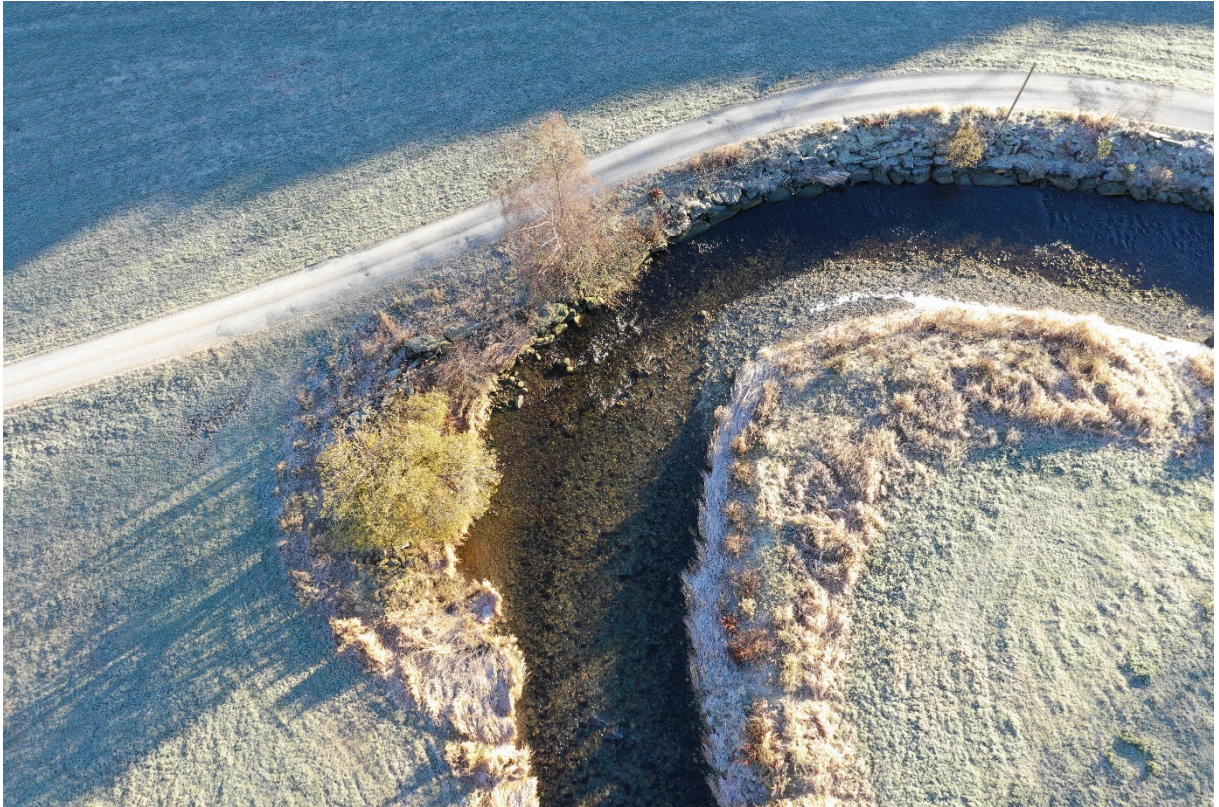
*Dronefoto sett ned mot glattstrømmen ved siste svingen av Njøsenelva før utløpet til sjøen. Dette området kan egne seg for å legge ut gytegrus.*

Kostnadsoverslag gyteområde: ca. 100 000.- og kantvegetasjon ca. 20 000.-

Tiltakene kan trolig gjøres innenfor en kostnadsramme på ca. 120 000- 150 000.-

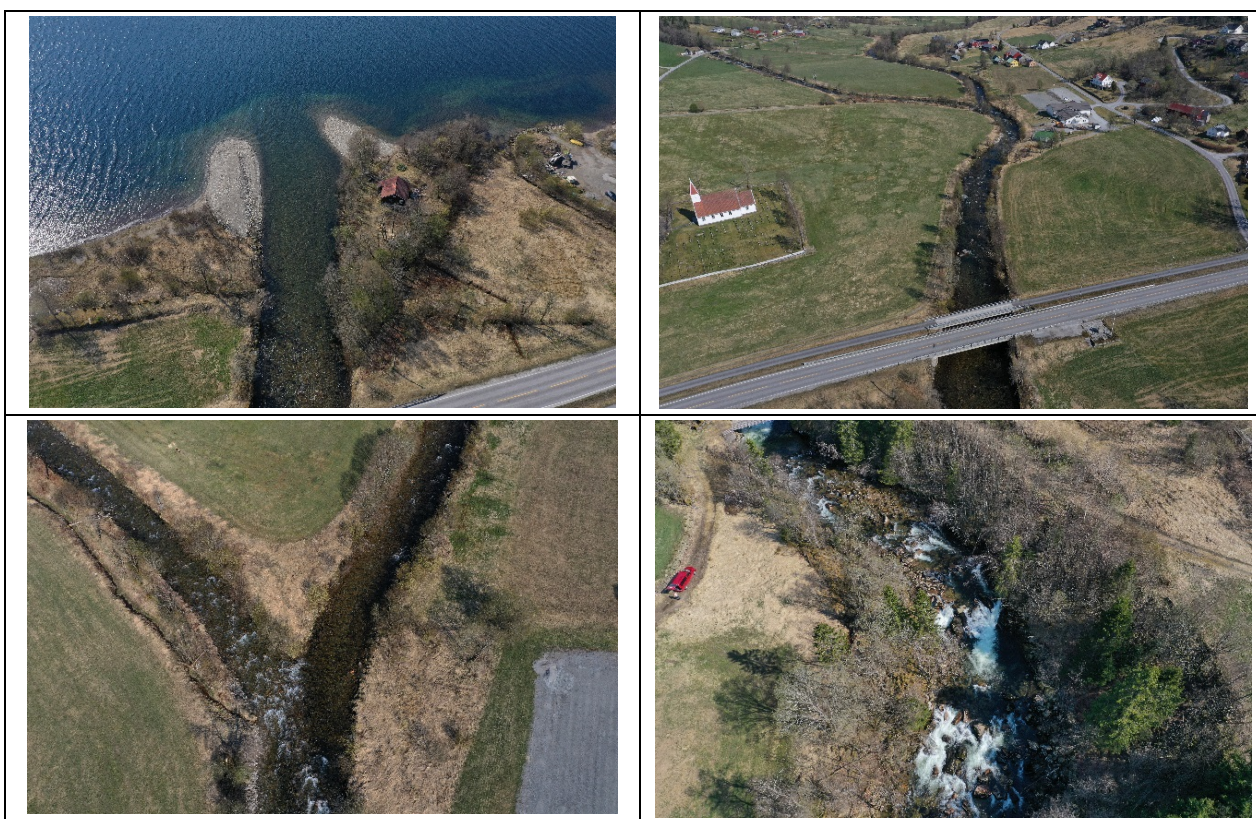
*Øverst til venstre: elvemunning til Jølstravatnet. Øverst til høyre: noe av kantvegetasjonen er fjernet i nedre deler av elven. Nederst til venstre: samløp med Ålhuselva. Nederst til høyre: stryk/kvitstrykparti i midtre deler av den kartlagte strekningen.*

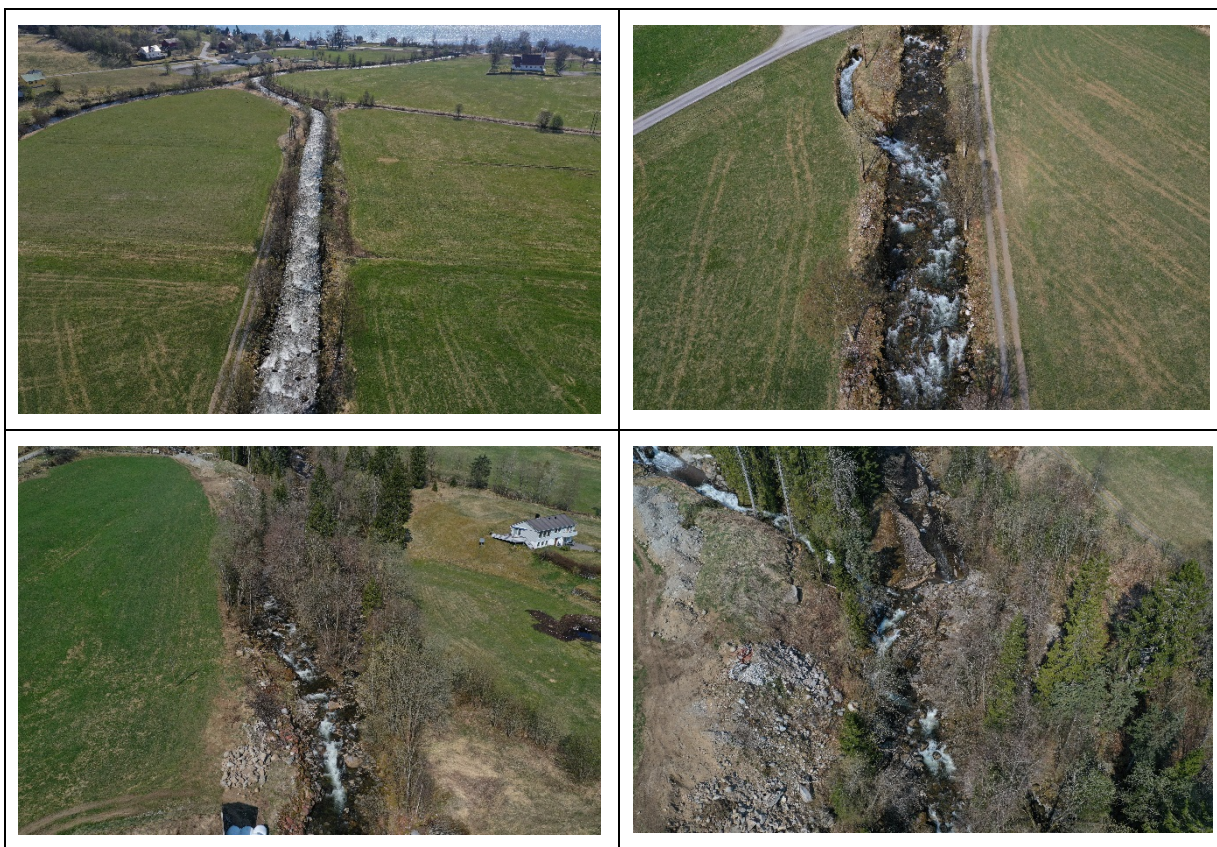
Øverst: Kanalisert strekning rett oppstrøms samløpet med Hegreneselva, til høyre kraftutløp.  
Nederst: Til venstre stryk/kvitstrykparti oppstrøms kraftutløpet, til høyre vises området som sannsynligvis er vandringshinder for ørret.

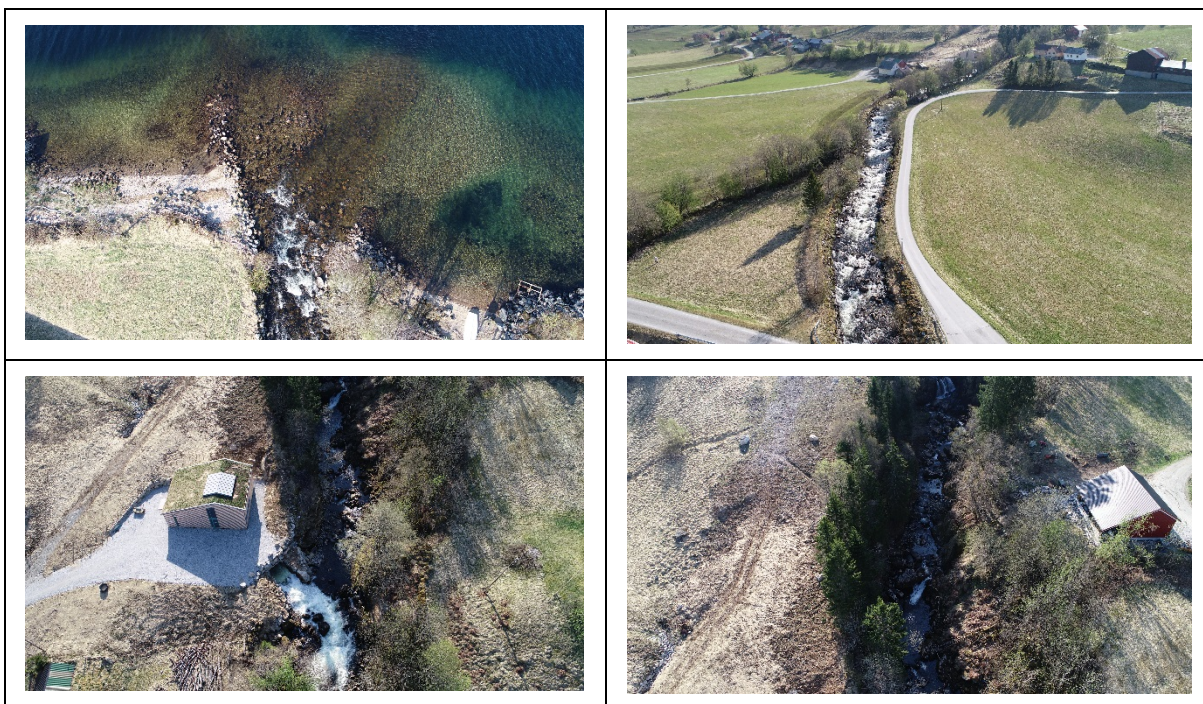
*Elvemunningen til Jølstravatnet (øverst til venstre) kulp-stryk parti og fjernet kantvegetasjon (øverst til høyre). Kraftutløp av Myklebost kraftverk (nede til venstre). Juv og vandringshinder (nede til høyre).*

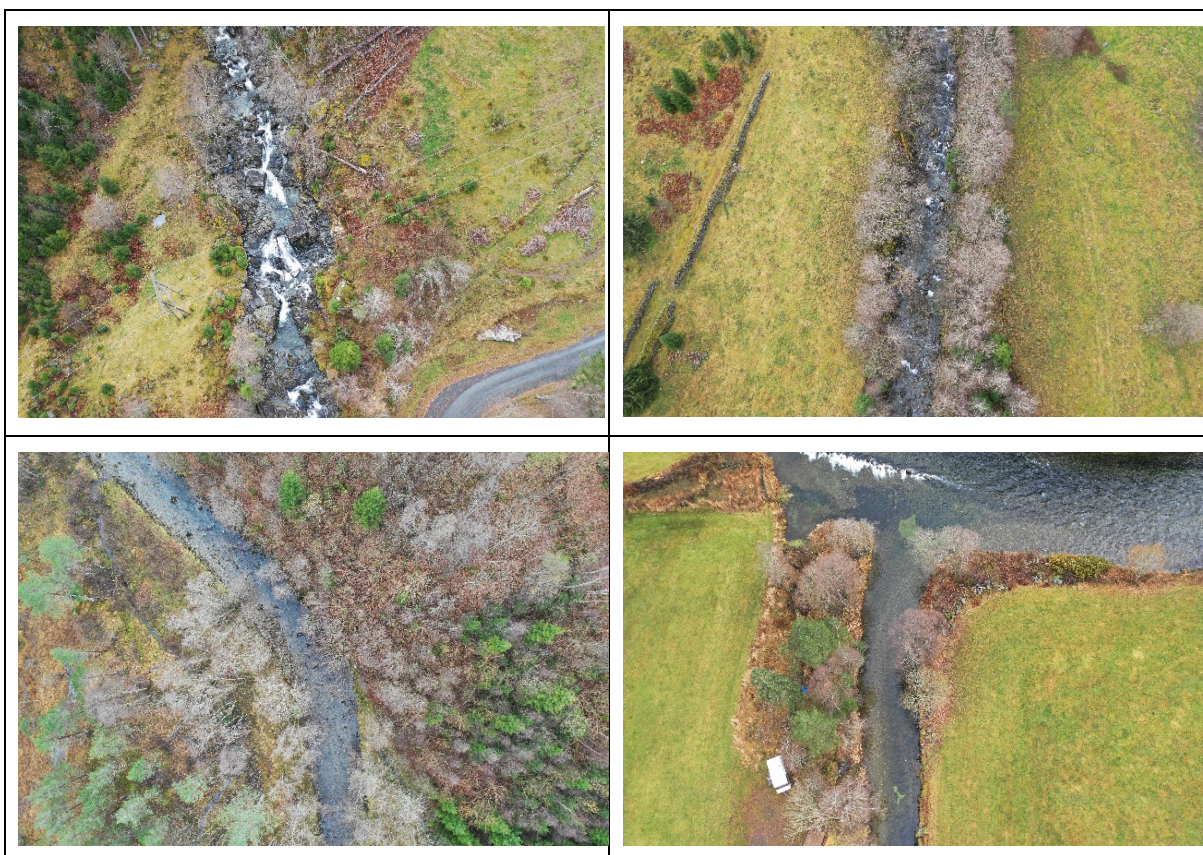
*Eksempler på ulike elveklassetyper i Leivdøla. Fossestryk (øverst til venstre) dominert av blokk og stein. Kvitstryk (øverst til høyre) med et stort innslag av stein og blokk. Grunt stryk (nede til venstre) dominert av stein, grus og blokk. Dyp glattstrøm (nede til høyre) ned mot utløpet i Eidselva med substrat av stein, grus, sand og blokk (nede til høyre).*

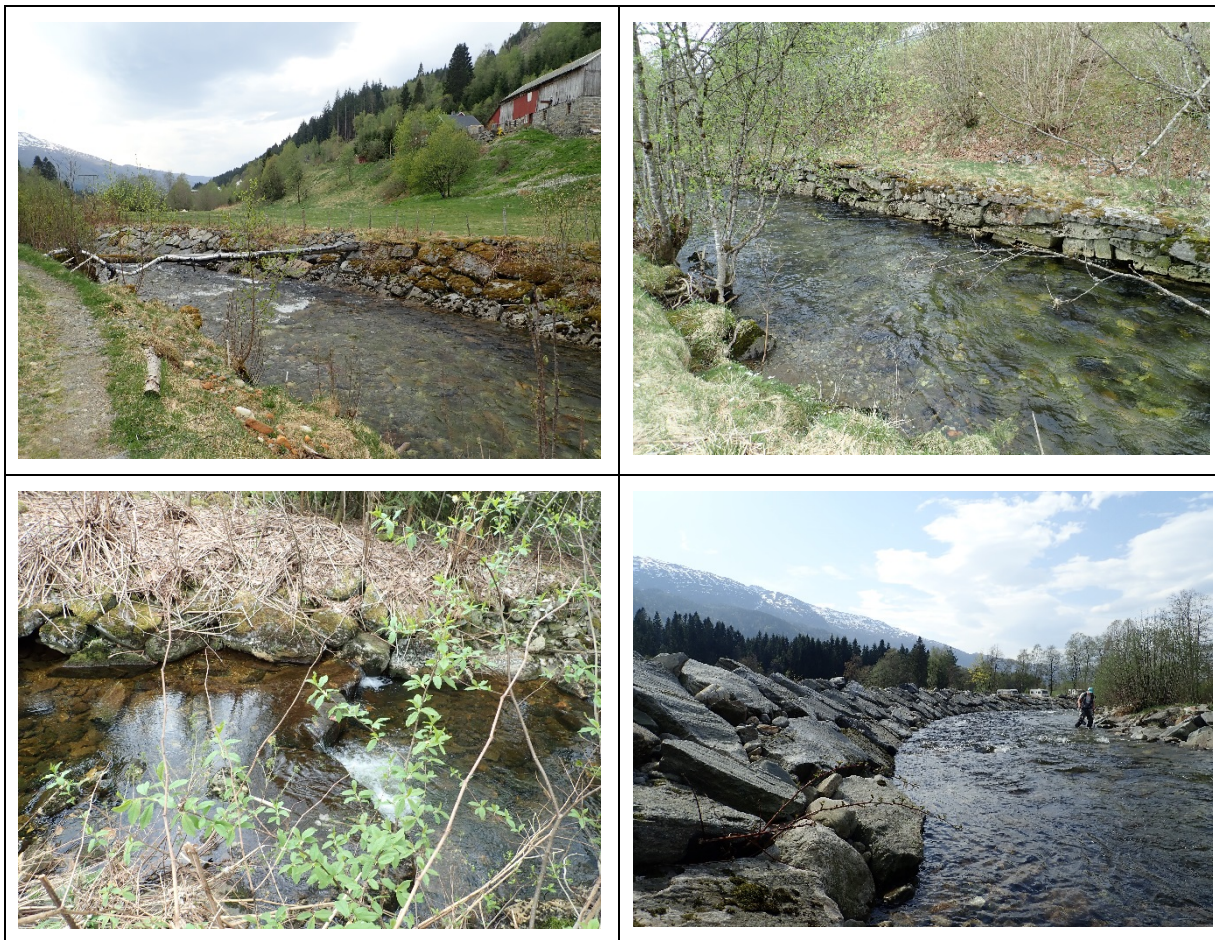
**Øverst:** Erosjonssikring i form av glatt plastring i midtre deler av Leivdøla. **Nederst:** Til venstre en av tersklene i det lille sideløpet, til høyre vises erosjonssikring i form av glatt plastring langs elvebreddene i nedre deler mot samløpet med Eidselva.

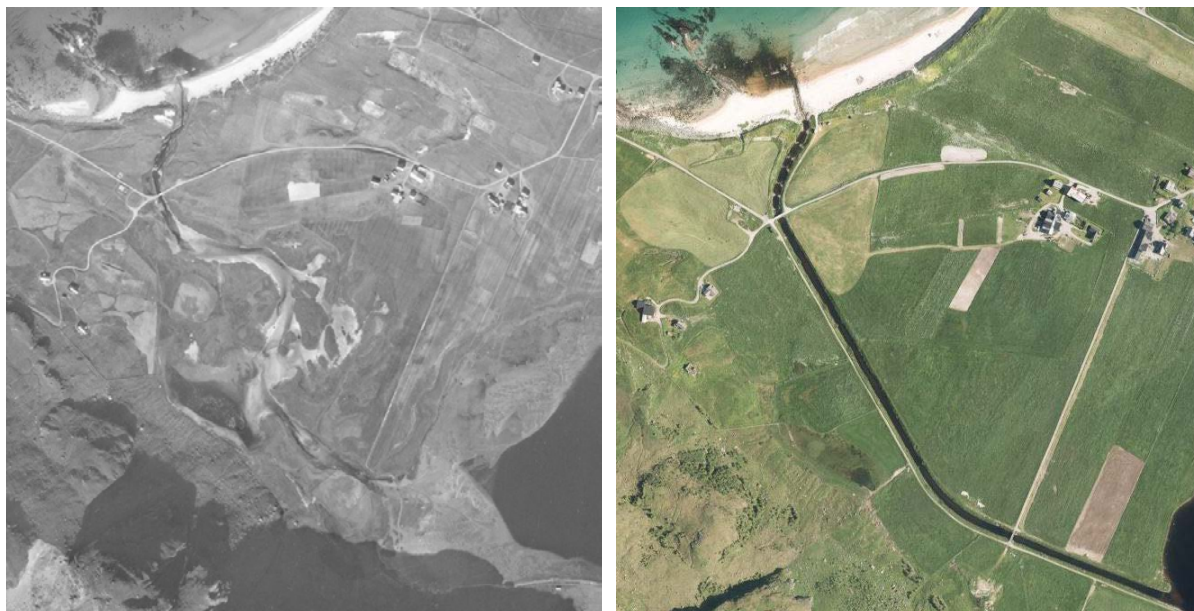
Strekningen fremstår som utrettet og kanalisert. Historiske flyfoto viser at elven tidligere var meandrerende og at den er rettet ut i etterkant av 1968. Det er gjennomført noen tiltak i nedre deler av elven hvor det er lagt en rekke steingrupper som ledebuner eller åpne terskler.

Historisk flyfoto fra 1968 (hentet fra [norgebilder.no](http://norgebilder.no)) sammenlignet med dagens tilstand i nedre deler av Dalsbøvassdraget. Bildene vitner om store inngrep i form av utretting og kanalisering av vassdraget.

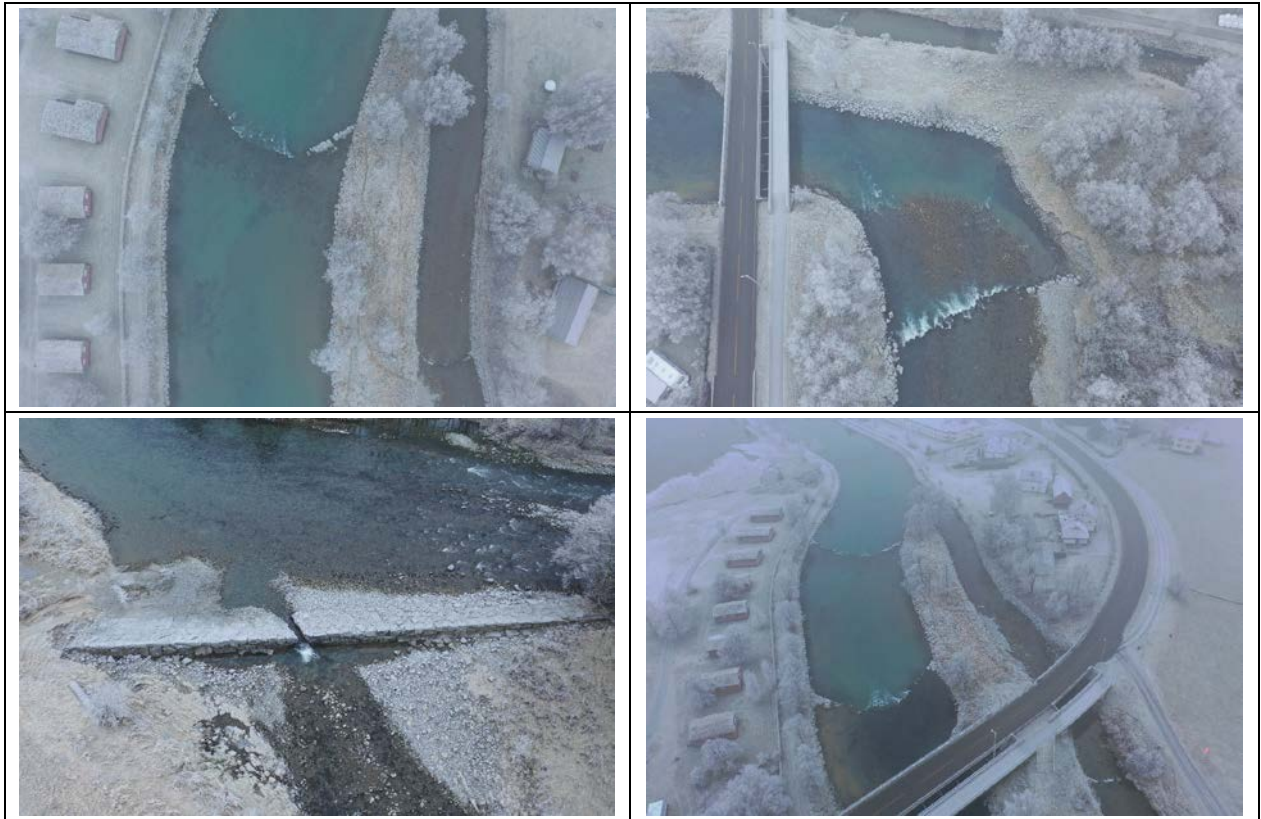
Det finnes en rekke terskler i nedre deler av hovedløpet i Loenelva, samt i sideløpet på nordsiden av øyen. Disse tersklene medvirker etter all sannsynlighet til sedimentering av finsedimenter og dermed mindre skjul i elvebunnen. I tillegg er store deler av vassdraget erosjonssikret med steinsetting bestående av store blokker som gir lite skjul langs bredden. De nedre delene av elven er også utrettet som følge av arealbruk og det eneste som gjenstår av det gamle elvedeltaet, er spor av tidligere utløpskanaler langs sjøen sør for dagens utløp.

*Noen av tersklene observert i Loenelva høsten 2018.*

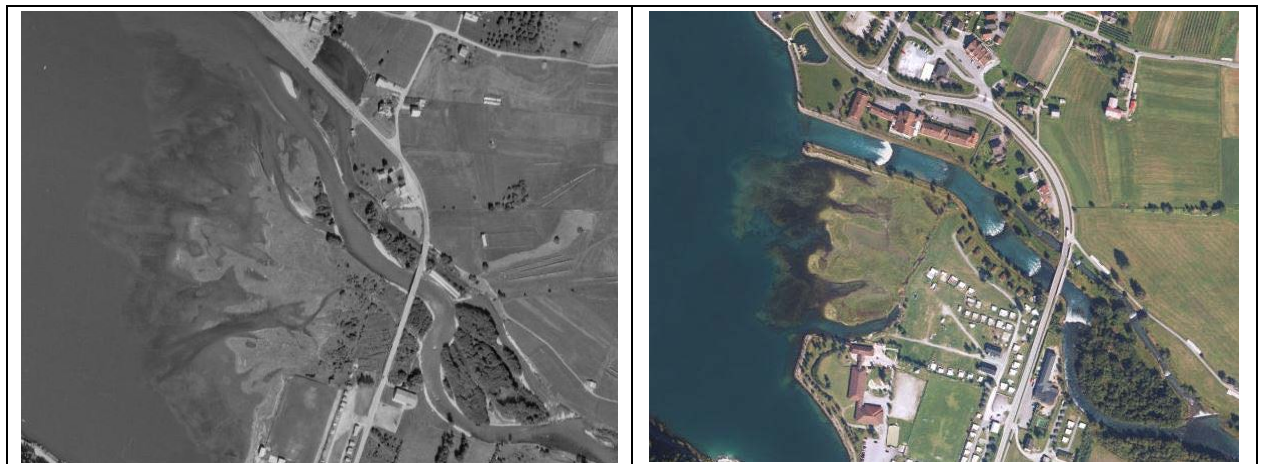
*Elveutløpet av Loenelva basert på historisk foto fra 1967 (venstre) sammenlignet med dagens utløp basert på et flyfoto fra 2015 (norgebilder.no)*

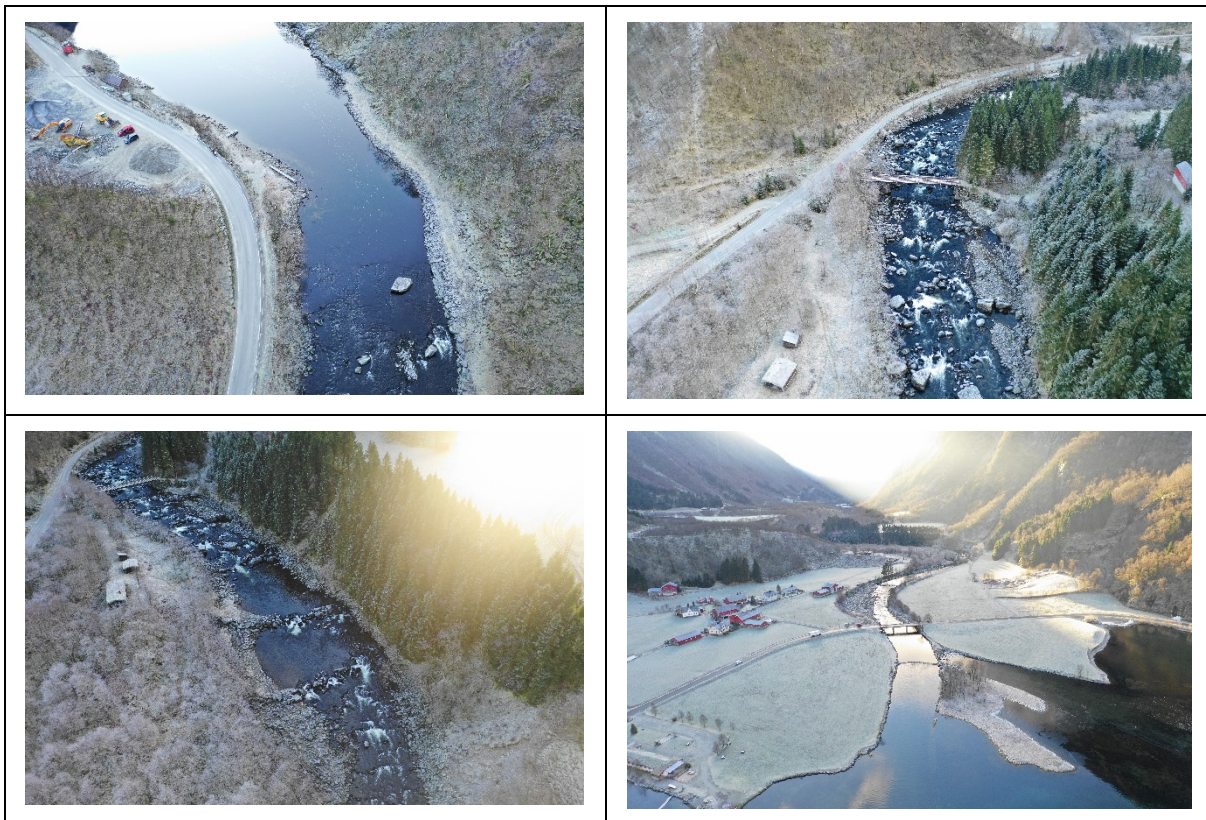
Eksempler på ulike elveklassetyper i Åelva. Gyteplass ved utløpet av Ommedalsvatnet (øverst til venstre). Strykparti i øvre deler av elven (øverst til høyre) med et stort innslag av blokk. Terskler og terskelbassenger i midtre deler av elven (nede til venstre) og utløpet til Hyeffjorden (nede til høyre).

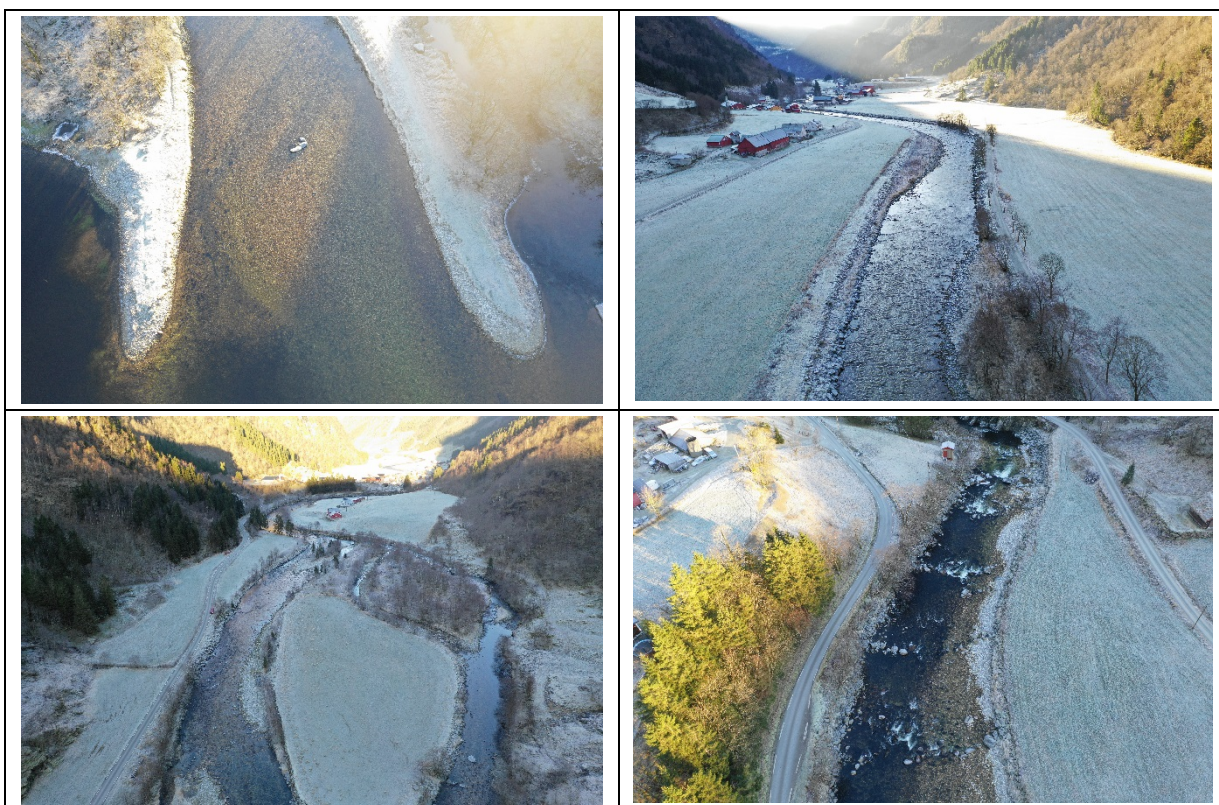
**Øverst til venstre:** Utløpet til Ommedalsvatnet. **Øverst til høyre:** Strykparti med fjernet kantvegetasjon og erosjonssikret elvebredd. **Nederst til venstre:** Område med sideløp og gyteplasser. **Nederst til høyre:** Terskler og terskelbassenger.

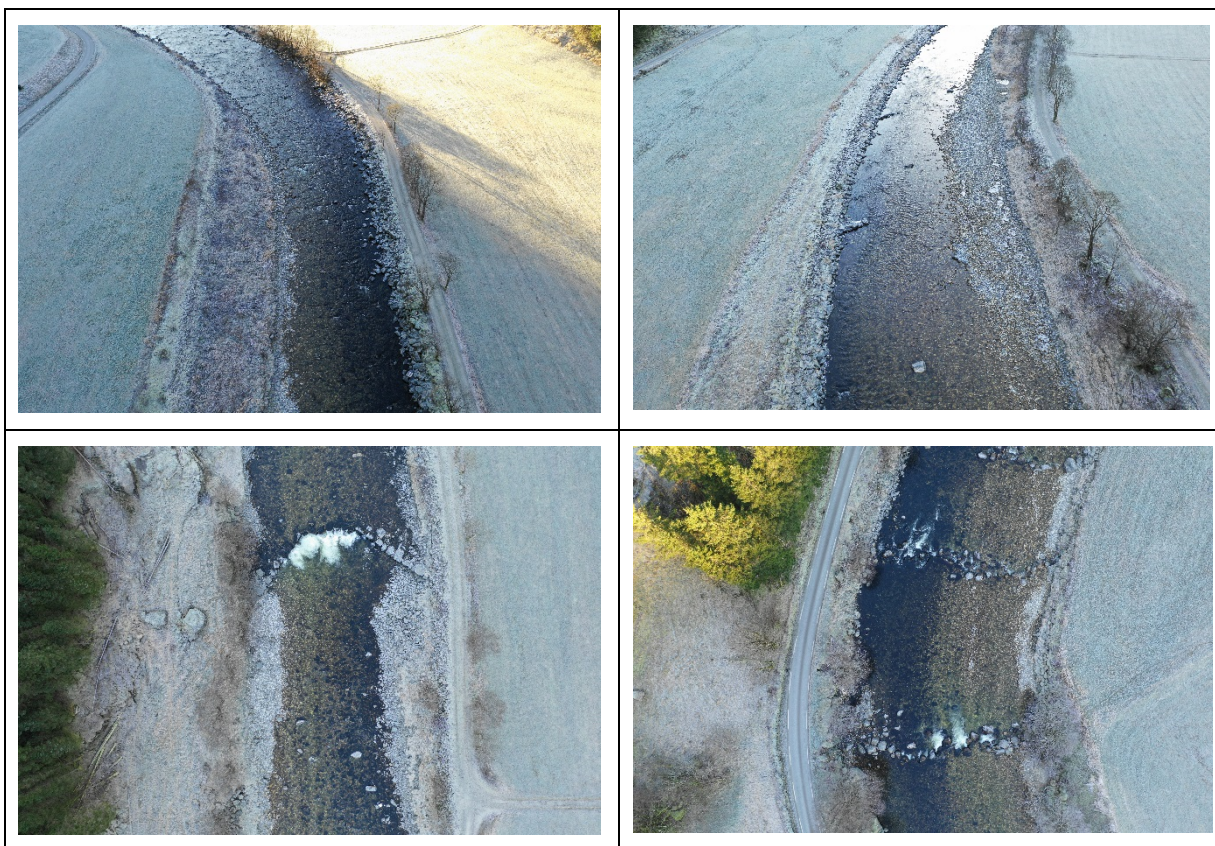
**Øverst:** Steinsetting og buner. **Nederst:** Terskel uten lavvannsrenne og delvis oppløste terskler.

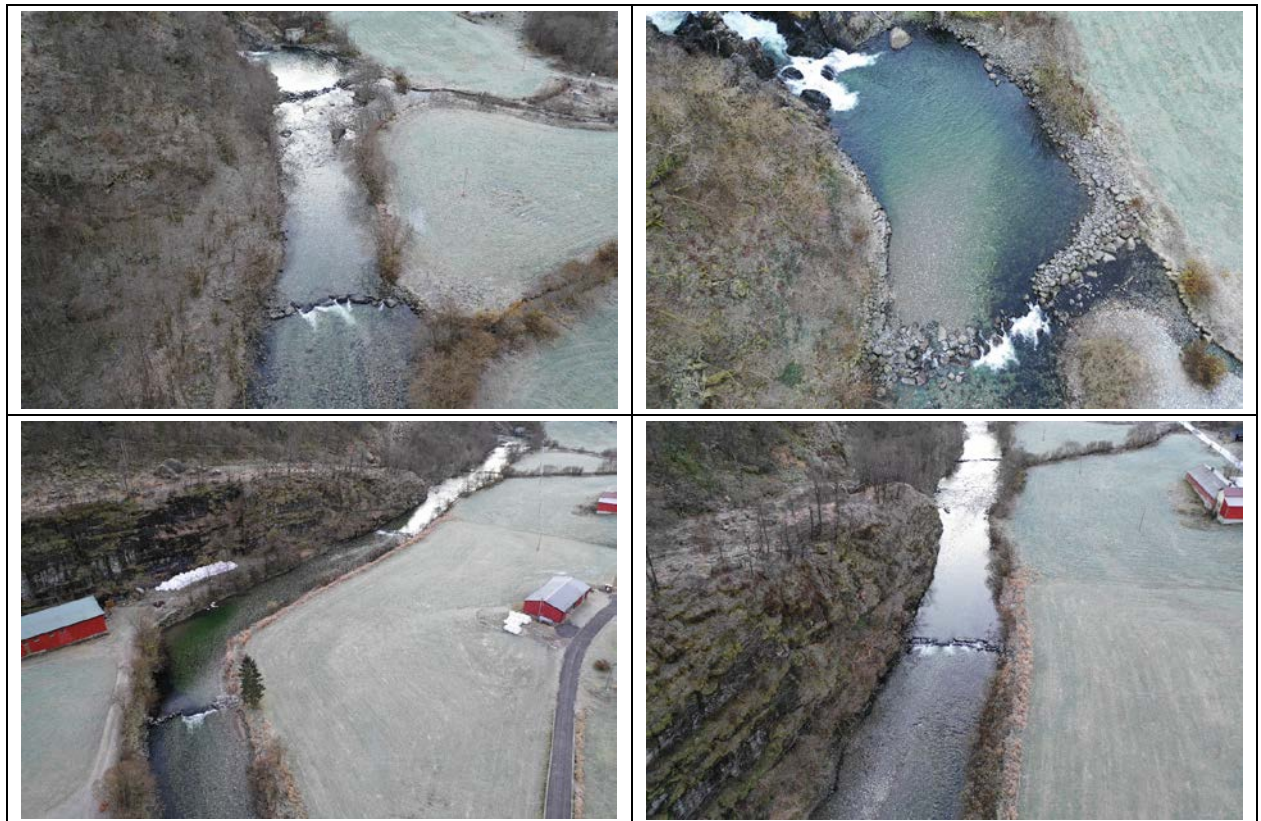
*Dronebilder av noen av tersklene i øvre del av Hopselva.*

Det er gjennomført erosjonssikringstiltak langs Hopselva i områder hvor den ikke går langs fjellvegg. Det er også bygget fire terskler i øvre del av vassdraget. I nedre deler mot Hopsvatnet er det gjennomført habitatforbedrende steinutlegg som fungerer godt. Skordalselva er delvis erosjonssikret, men ingen andre inngrep ble registrert. En oversikt over inngrep i form av terskler og erosjonssikring finnes i **Figur 130**.

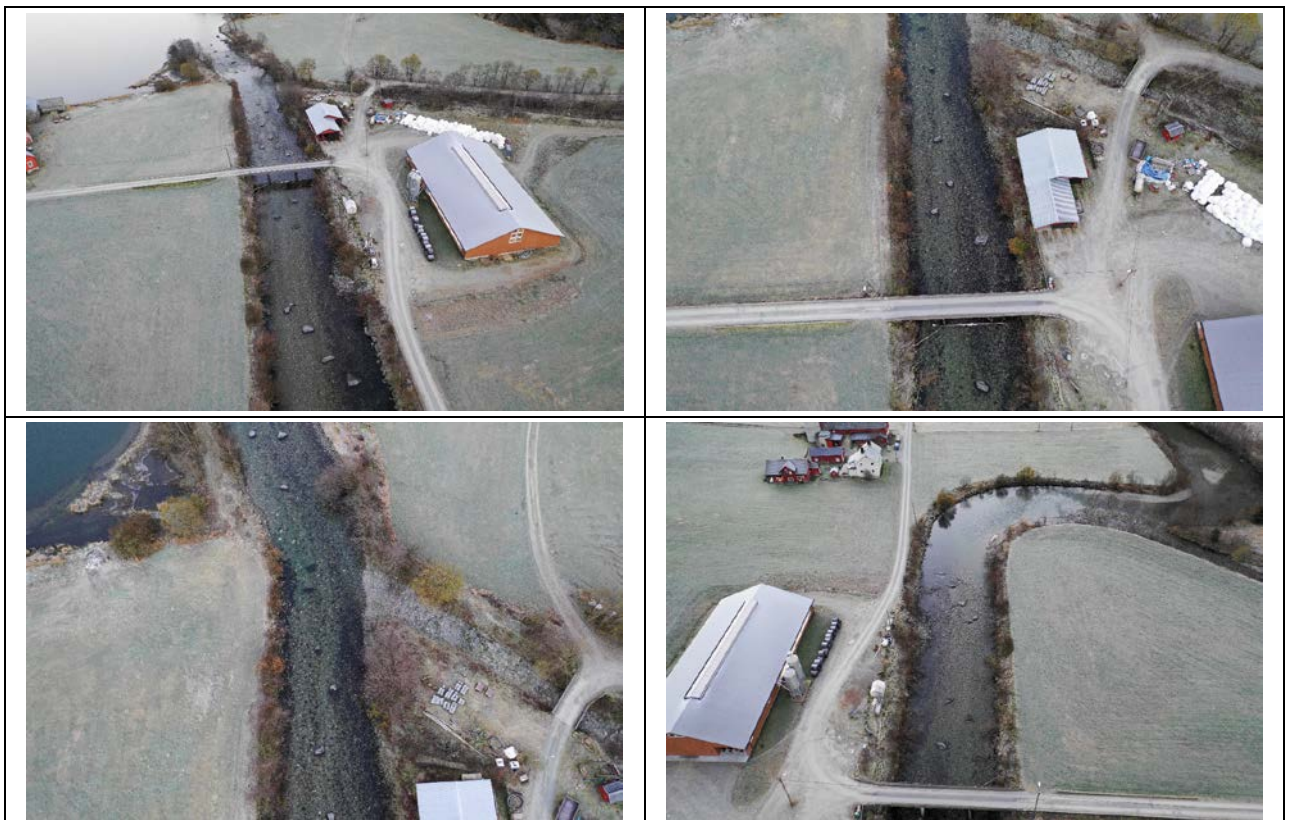
Steinutlegg i nedre del av Hopselva ved utløp til Hopsvatnet.

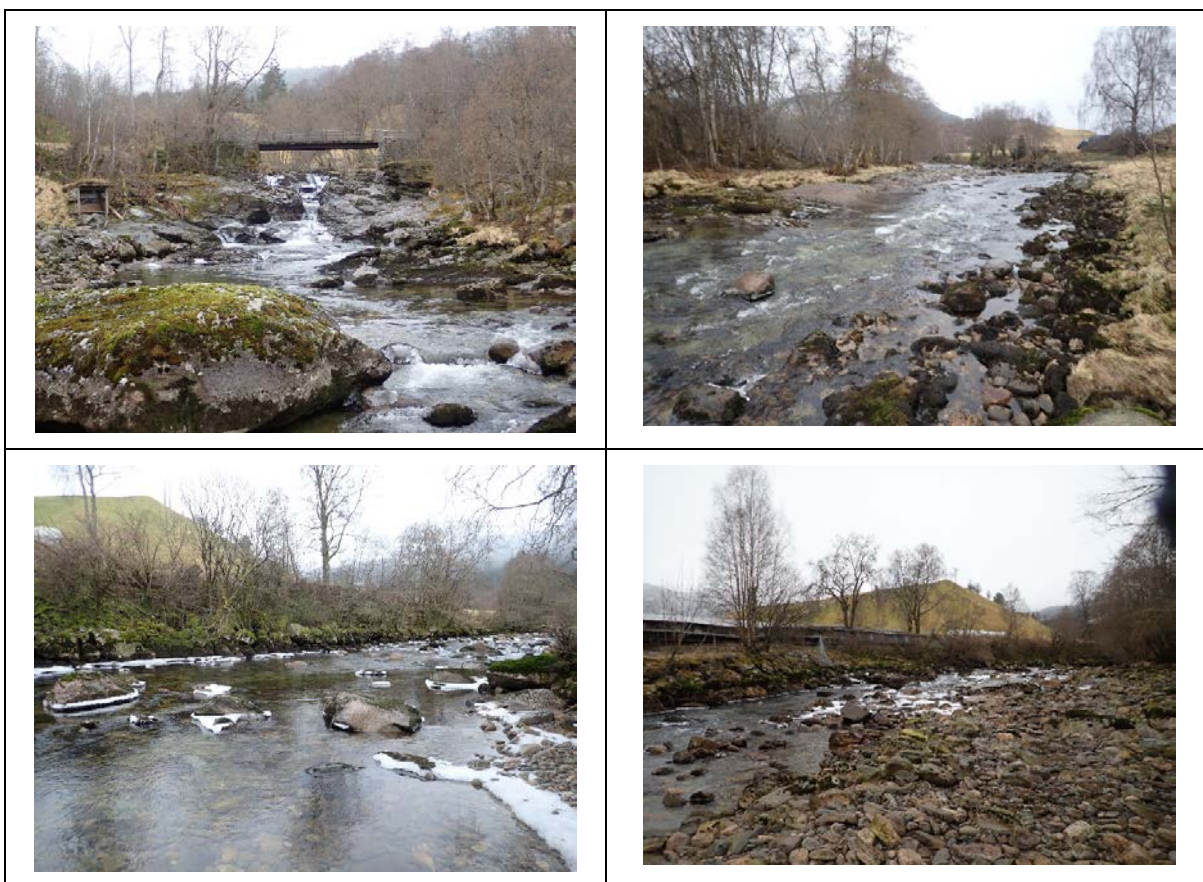
*Eksempler på ulike elveklassetyper i Ryggelva. Kulp (øverst til venstre) med blanding av sand, grus, stein blokk og fjell. Stryk (øverst til høyre) med et stort innslag av stein/blokk. Glattstrøm (nede til venstre) og kvitstryk med substrat av stein/blokk (nede til høyre).*
