# Kartlegging av habitatforhold, fiskeundersøkelser og tiltaksanalyse for utvalgte vannforekomster i Sogn og Fjordane

**LFI-rapport nr:** 348

**Tittel:** Kartlegging av habitatforhold, fiskeundersøkelser og tiltaksanalyse av utvalgte vannforekomster i Sogn og Fjordane.

**Oppdragsgiver:** Sogn og Fjordane Fylkeskommune

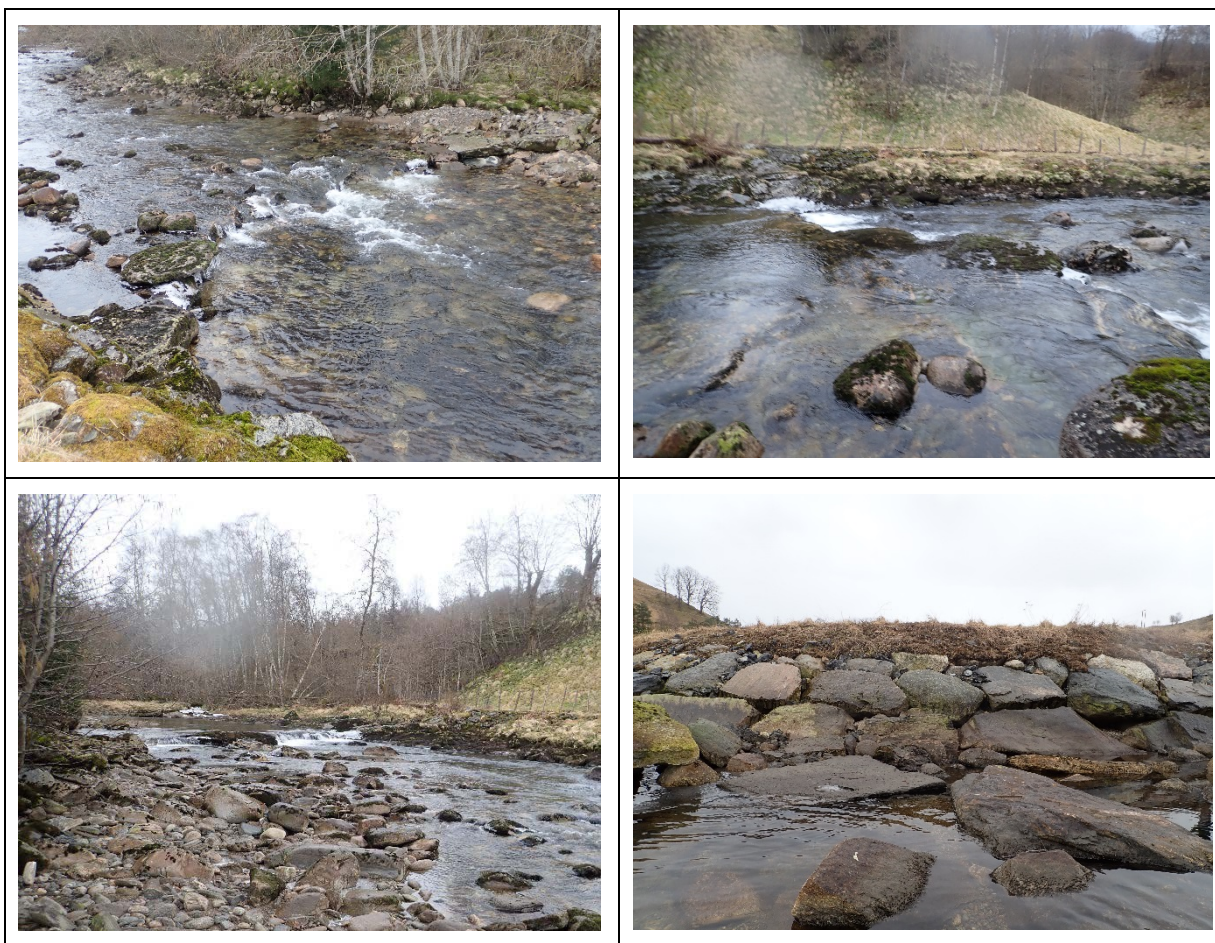
*Øverst: Terskler i øvre del av Ryggelva. Nederst: Terskel og erosjonssikring i form av glatt plastring langs elvebredden ved tersklene.*

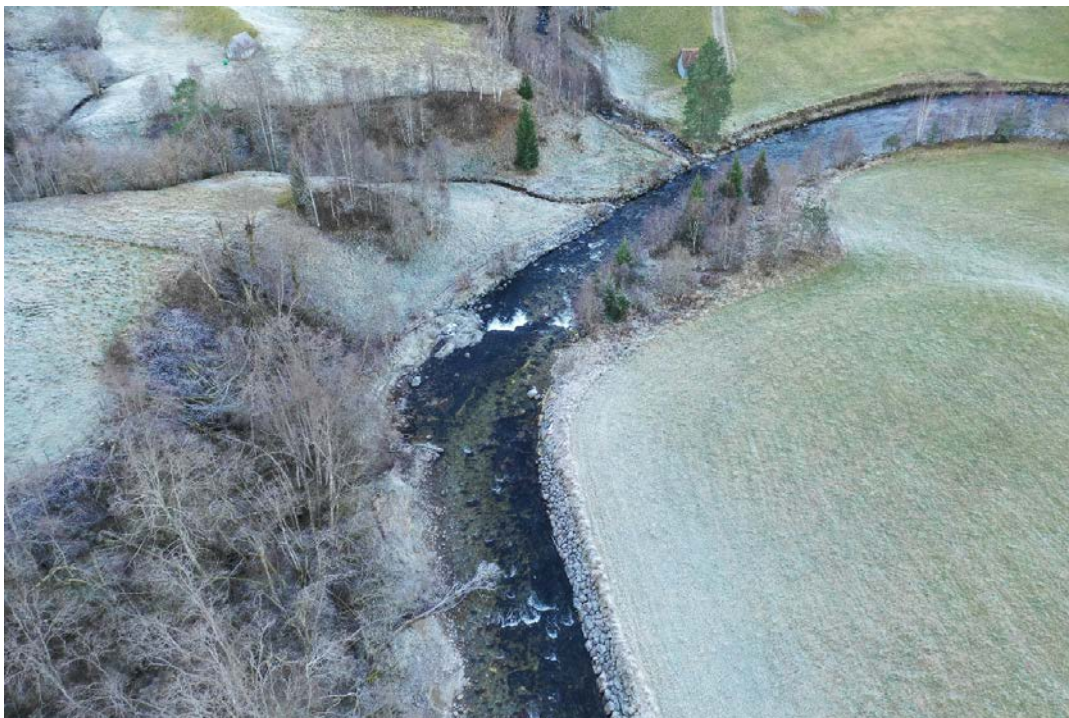
*Dronefoto sett ned mot glattstrømmen ovenfor den nedre terskelen i øvre halvdel av Ryggelva. Dette området kan egne seg for å legge ut gytegrus.*

For å fremme produksjonen av laksefisk i den undersøkte delen av vassdraget, kan det være aktuelt å legge ut gytegrus. Størsteparten av arealet i elven er såpass bratt at det ikke er mange steder som er velegnet for utlegg av gytegrus. Et egnet område for å gjennomføre grusutlegg er i terskelbassenget ved den nedre og største terskelen i vassdraget. Her er det sannsynlig at grusen kan bli liggende og benyttes til gyting av laks og sjøaure. Grusen bør imidlertid stabiliseres av større steiner så den ikke skylles ut ved første flom. Tilkomsten til området er uproblematisk.

Det anbefales også å reetablere kantvegetasjon langs elven i områdene der denne er redusert eller fjernet.
