**ANÁLISIS DE VULNERABILIDAD ANTE INUNDACIONES EN EL BARRIO
MARIANO ÁLVAREZ UBICADO EN EL MUNICIPIO DE
SAN MARCOS – SUCRE**

**UNIVERSIDAD DE CÓRDOBA
FACULTAD DE INGENIERÍAS
DEPARTAMENTO DE INGENIERÍA AMBIENTAL
MONTERÍA – CÓRDOBA**

**Trabajo de grado presentado, en la modalidad de Pasantías, como parte de los
requisitos para optar al título de Ingeniero Ambiental**

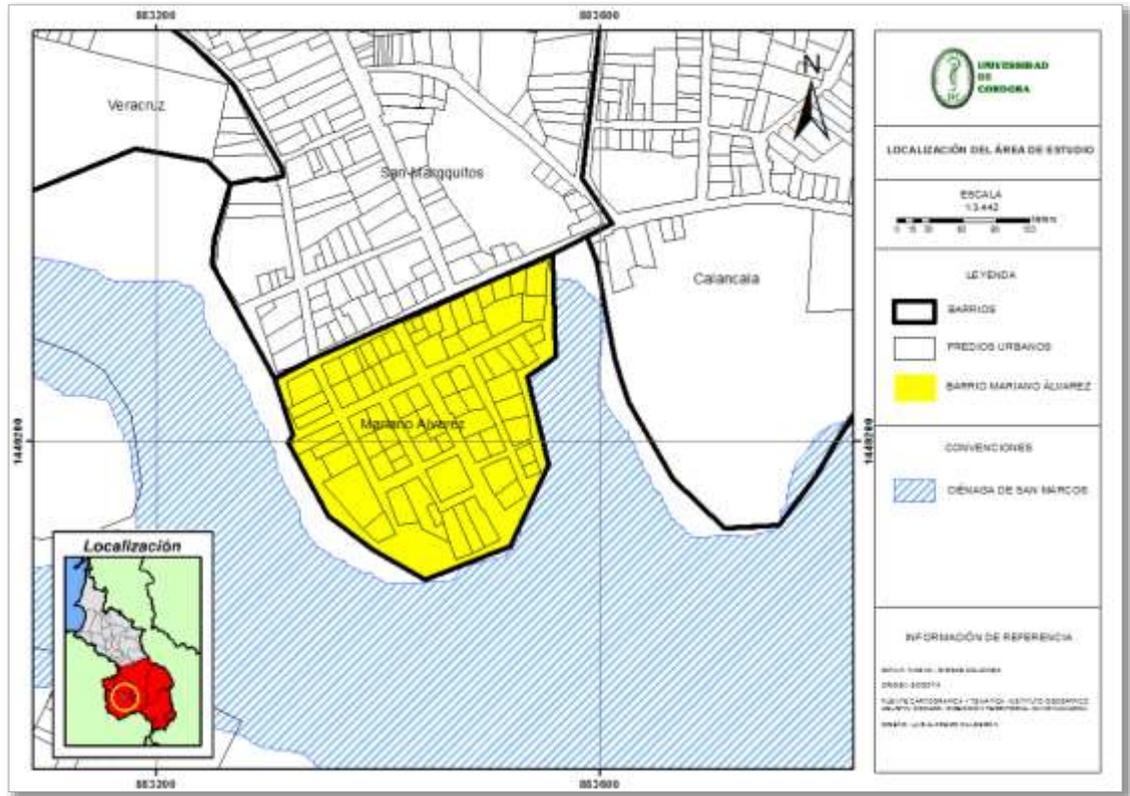
Figura 1: Localización del barrio Mariano Álvarez.
Fuente: Autor

El estudio fue realizado en el barrio Mariano Álvarez perteneciente al municipio de San Marcos en el departamento de Sucre, ubicado en las coordenadas $8^{\circ} 39' 24.26''\text{N}$ y $75^{\circ} 8' 11.78''\text{O}$ fundamentado en el tipo de estudio descriptivo, investigándose sobre las condiciones físicas y socioeconómicas que influyen en el nivel de vulnerabilidad presentado por los habitantes de la comunidad ante las inundaciones provocadas por la ciénaga de San Marcos, mediante la consulta de fuentes secundarias referentes a la temática y el levantamiento de información primaria.

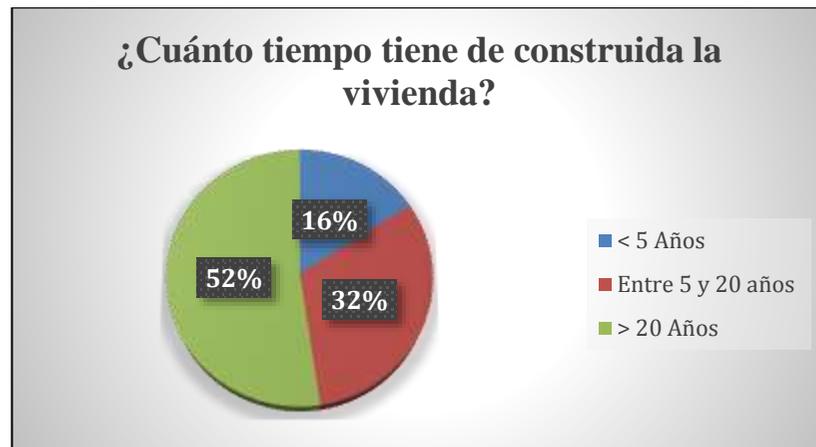
Figura 2: Tiempo de construcción de las viviendas

a deteriorarse, sobre todo aquellas que no han sido construidas con materiales de calidad y con adecuadas técnicas constructivas, además de esto la constante exposición de los materiales al agua y a la temperatura da lugar a procesos de tipo biológico y químico, que finalmente pueden desencadenar fisuras, pérdida de capacidad estructural, fractura o desprendimiento de elementos constructivos (El comercio 2010), pudiendo permitir la entrada del agua a las viviendas y provocar la pérdida de bienes materiales.

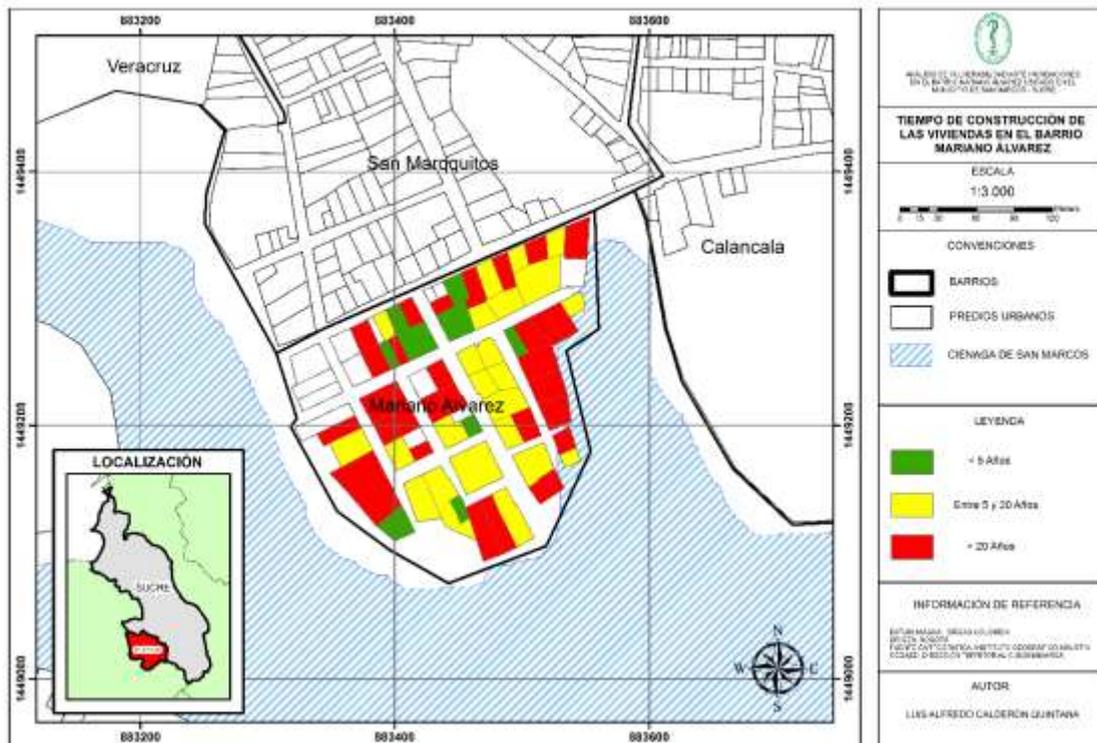
Figura 3: Distribución Espacial del tiempo de construcción de las viviendas
Fuente: Autor

La distribución espacial permite apreciar que las viviendas con menor tiempo de construcción se ubican en la parte norte del barrio, mientras que las más antiguas y las que presentan una edad intermedia se sitúan al sureste y noreste, notándose la cercanía de la mayoría con la Ciénaga de San marcos.

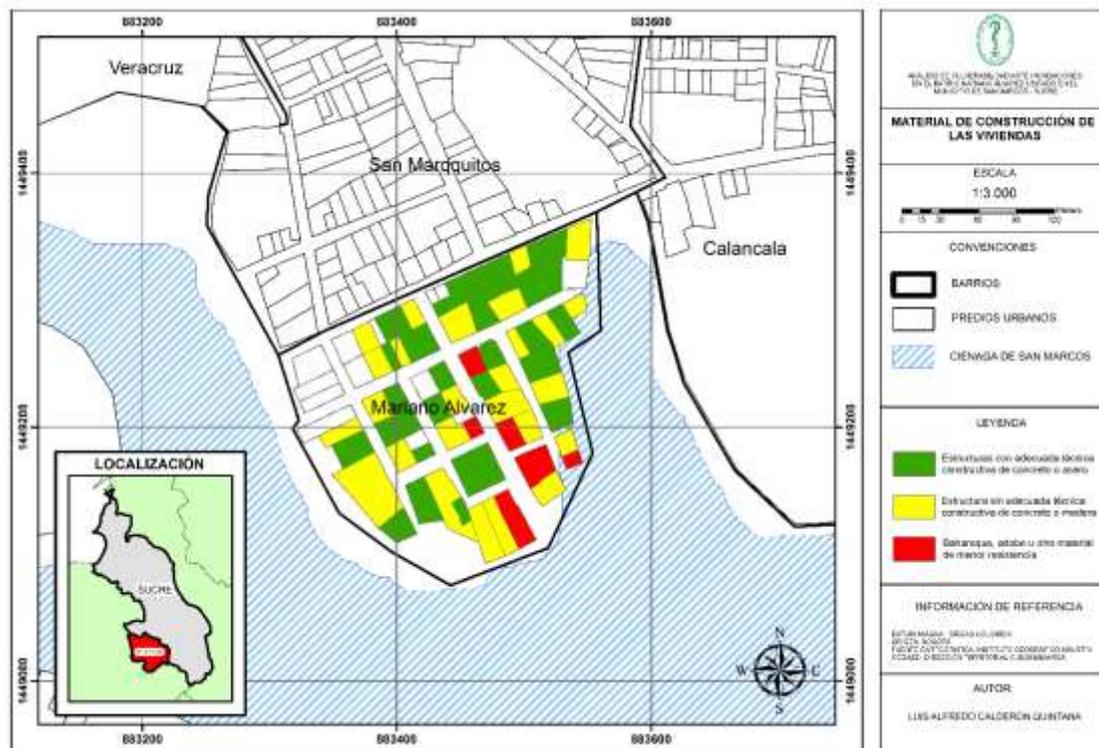
Figura 5. Distribución espacial del material de construcción
Fuente: Autor

En la cartografía de espacialización del material de construcción se observa que las viviendas que presentan un estado precario se sitúan en su mayoría en las cercanías de la ciénaga, por su parte las viviendas debidamente construidas y las que no presentan una buena técnica de construcción se distribuyen por todo el barrio, existiendo una mayor concentración de estas al noreste del barrio.

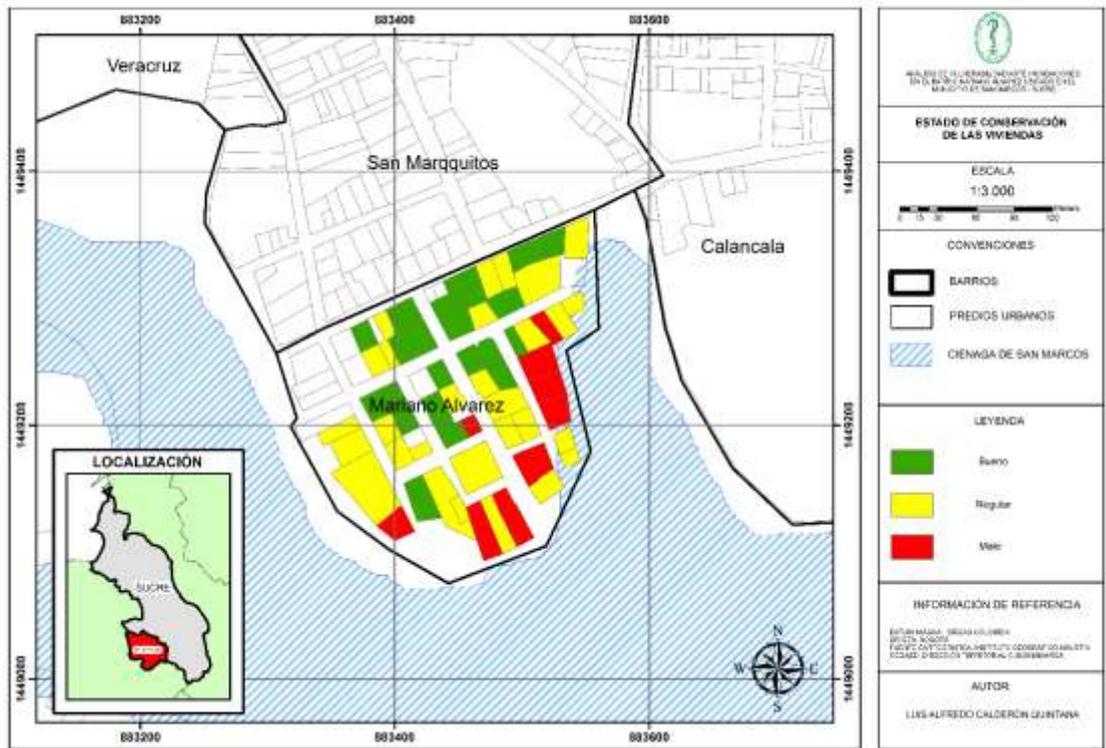
Estas viviendas son en su mayoría las más cercanas a la ciénaga y por lo tanto las que más reciben el impacto de las inundaciones como se puede apreciar en la distribución espacial presenta en la figura 7, dado esto es posible relacionar la cercanía de las viviendas a la ciénaga con su estado de conservación.

Figura 7. Distribución espacial del estado de la conservación de las viviendas
Fuente: Autor

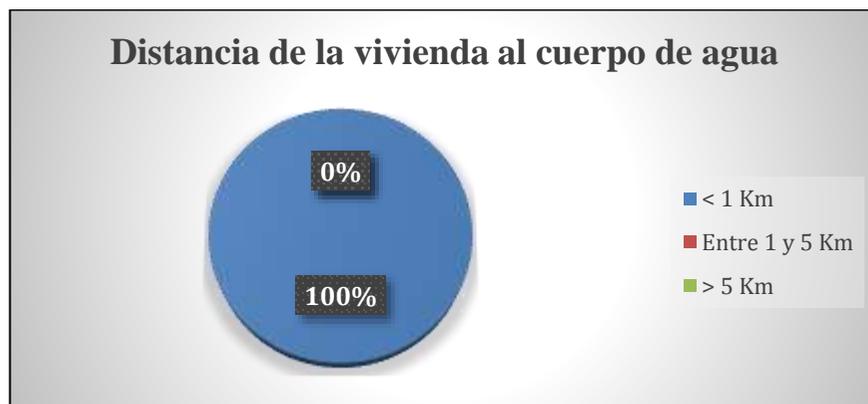
Figura 8: Distancia de las viviendas al cuerpo de agua
Fuente: Autor

Con respecto a este ítem se encontró que todas las viviendas se clasifican en un grado de exposición alto, ya que las distancias de estas a la ciénaga no sobrepasan los 0,28 Km como se aprecia en la figura 6 y basado en el manual de estimación del riesgo ante inundaciones fluviales, una distancia inferior a 1 Km representan un alto grado de exposición a un evento de inundación.

Muchas de las viviendas en la zona se encuentran colindantes con la ciénaga, tanto así que sus patios se sitúan a escasos metros ella, aumentando aún más su grado de exposición e incumpliendo con las normas urbanísticas definidas en el plan básico de ordenamiento territorial, especialmente los artículos 65 y 66, donde se prohíben los asentamientos urbanos en zonas de riesgos y en la zona de rondas hídricas de la ciénaga que corresponde a 30m desde el borde de esta.

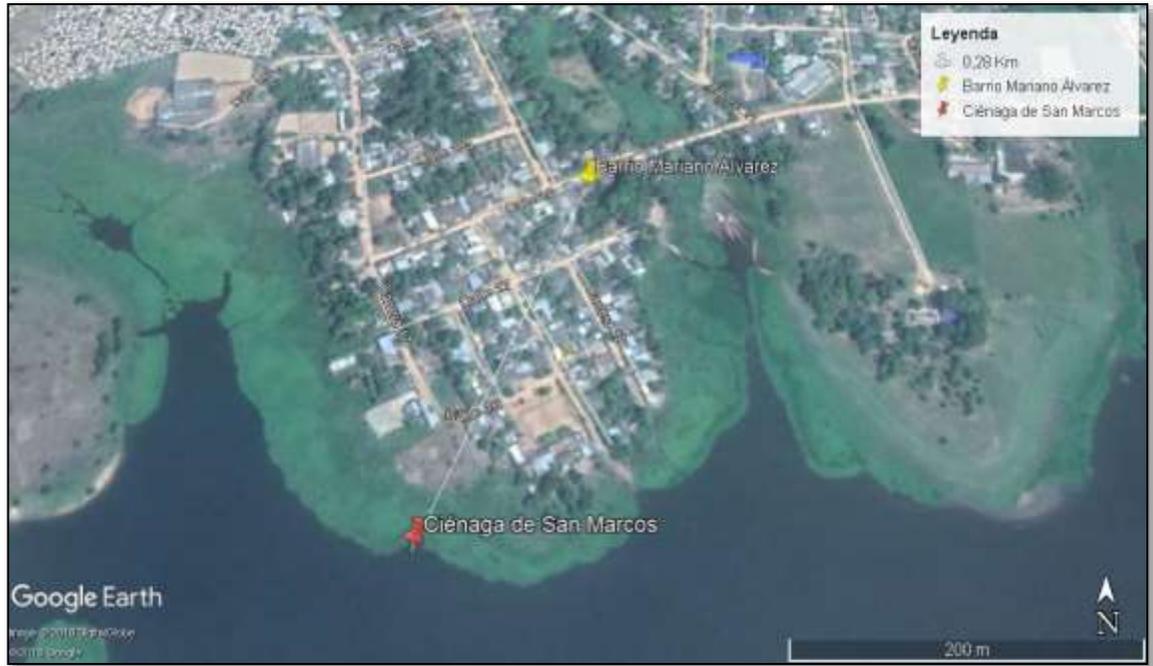
Figura 9: Distancia del barrio Mariano Álvarez a la ciénaga de San Marcos
Tomada de: Google Earth, 2018

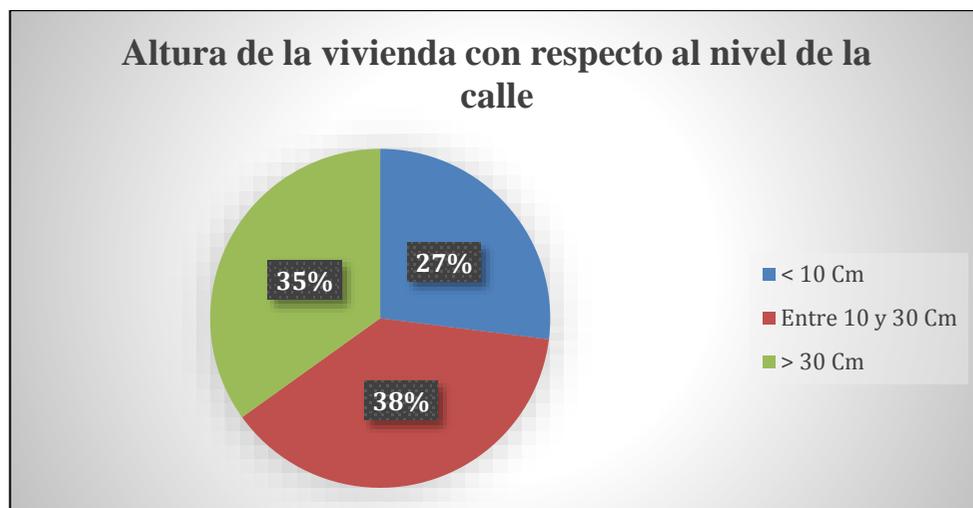
Figura 10: Altura de las viviendas con respecto al nivel de la calle
Fuente: Autor

La altura de una vivienda puede llegar a ser un factor determinante durante un evento de inundación, puesto que aquellas construcciones que se ubican por encima del nivel de la calle tienen menos posibilidad de ser alcanzadas por el agua, en cambio aquellas que se sitúan al mismo nivel o un nivel inferior son las que reciben mayores afectaciones, dado que el agua puede acceder a ellas con mayor facilidad.

✓ *Elevación de viviendas:* Este tipo de medida consiste básicamente en llevar la vivienda a una altura superior del nivel de la calle, con el objetivo de prevenir la entrada del agua a los recintos, esta medida se hace pertinente teniendo en cuenta que más del 60% de las viviendas en el barrio poseen una altura inferior a los 30 cm con respecto al nivel de la calle como se evidencia en la figura 7, por lo que están altamente expuestas a los anegamientos, cabe resaltar que este tipo de medida es más drástica por lo que se requiere una mayor inversión para su realización.

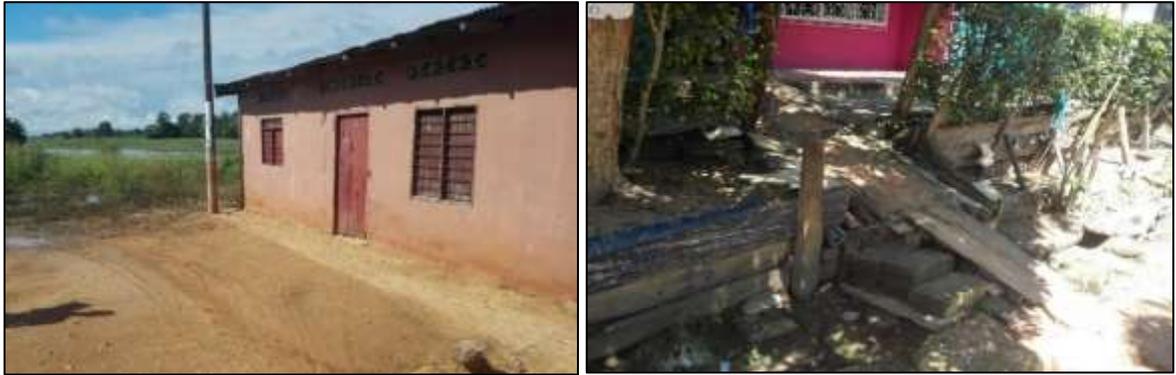
Figura 11: Ubicación de las vivienda con respecto al nivel de la calle
Fuente: Autor

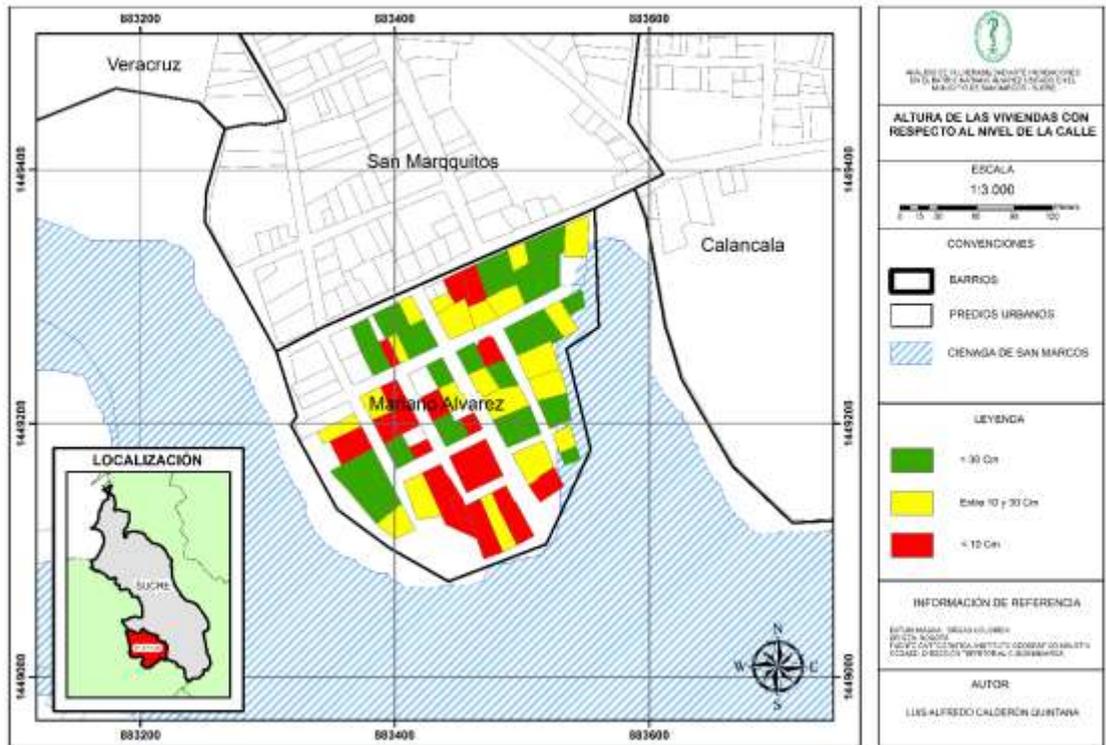
Figura 12. Distribución espacial de la altura con respecto al nivel de la calle
Fuente: Autor

En la distribución espacial de la altura con respecto al nivel de la calle es posible apreciar que las viviendas ubicadas al noreste y sureste que son las más cercanas a la ciénaga presentan las alturas más elevadas, a partir de esto es posible inferir que dados los

impactos producidos por las inundaciones estas viviendas se vieron obligadas a aumentar su altura como una medida de mitigación ante estos eventos.

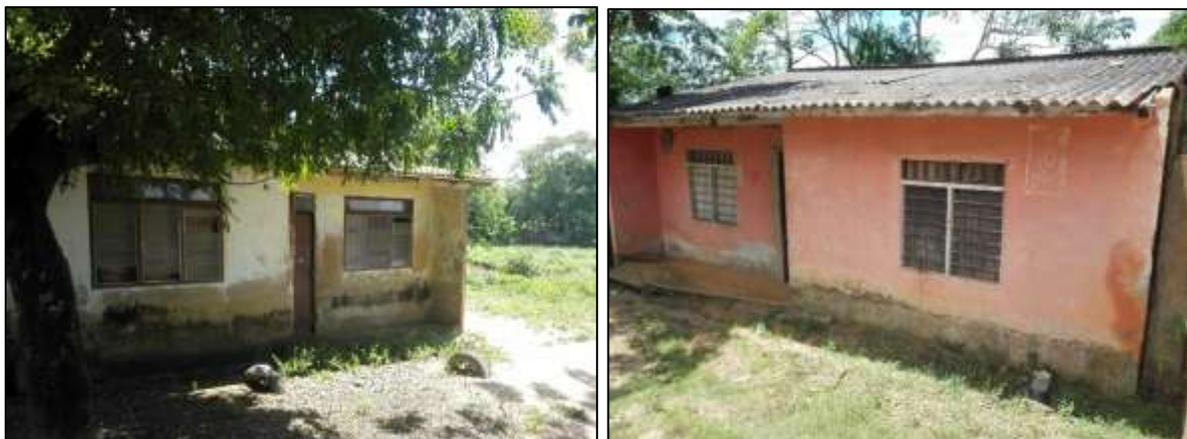
Para este ítem además de los comentarios de los encuestados se tuvieron en cuenta las marcas de agua para determinar los niveles máximos a los que el agua ha llegado durante los eventos de inundación. Se encontró que el 54% de las viviendas encuestadas ha tenido inundaciones por debajo de los 10 cm, lo que nos indica que para este ítem más de la mitad del barrio se encuentra en un nivel de exposición bajo, el 6% ha sufrido inundaciones de entre 10 y 30 cm presentando un nivel moderado de exposición en el cual persiste el riesgo de anegamiento en las viviendas, esto considerando que el 38% de las casas tiene alturas inferiores a los 30 cm y el 35% alturas inferiores a los 10 cm como se muestra en la Figura 7, el 40% restante ha tenido inundaciones con un nivel superior a los 30 cm representado el nivel más alto de exposición y por ende los que reciben el mayor impacto de las inundaciones, siendo estas las viviendas más próximas a la ciénaga y las que presentaban las marcas de aguas más elevadas.

Figura 14: Marcas de agua en las viviendas
Fuente: Autor

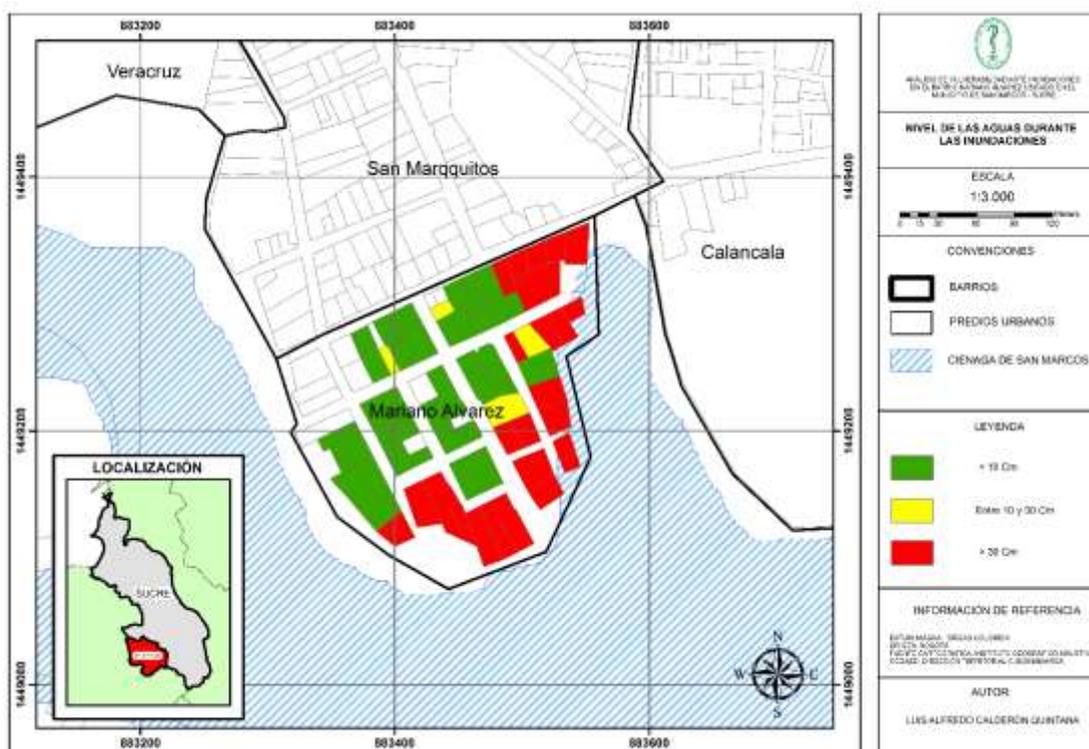
Figura 15. Distribución espacial del nivel de las aguas durante las inundaciones.
Fuente. Autor

En la cartografía es posible observar como las viviendas que presentaron las marcas de agua más elevadas se ubican al noreste y al sureste del barrio donde la ciénaga se encuentra más próxima y por ende el impacto de las inundaciones es mucho mayor, de

igual forma es posible apreciar como las zonas más alejadas correspondientes al noroeste presentaron las marcas de agua más bajas.

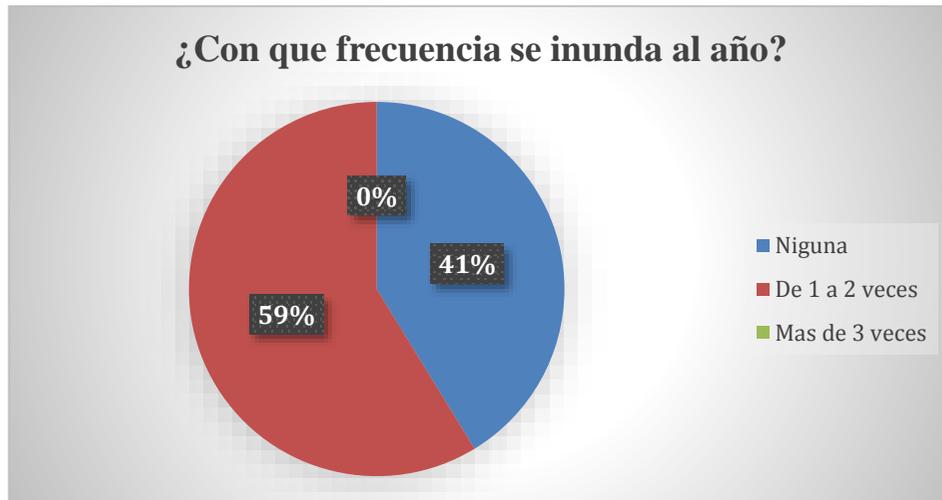
Figura 16: Frecuencia de las inundaciones
Fuente: Autor

El 41% de la población asegura nunca haber sufrido una inundación en sus viviendas producto del desbordamiento de la ciénaga de San marcos, ya que por lo general el agua se ubica por debajo del nivel de sus viviendas, sin embargo argumentan que los afecta de igual manera puesto que se les dificulta trasladarse, adicional a esto la presencia de babillas y serpientes en la zona les representa un peligro ya que estos animales acceden a sus casas buscando un lugar seco, el 59% restante a sufrido inundaciones por lo menos una vez al año, siendo más de la mitad del barrio los directamente afectados por las aguas. Aunque las inundaciones en el barrio ocurren por lo general una vez al año el verdadero problema radica en la duración de las aguas en las calles que según comentarios de los habitantes pueden durar meses, afectando su calidad de vida y propiciando la proliferación de mosquitos que pueden llegar a ser causantes de diversas afecciones.

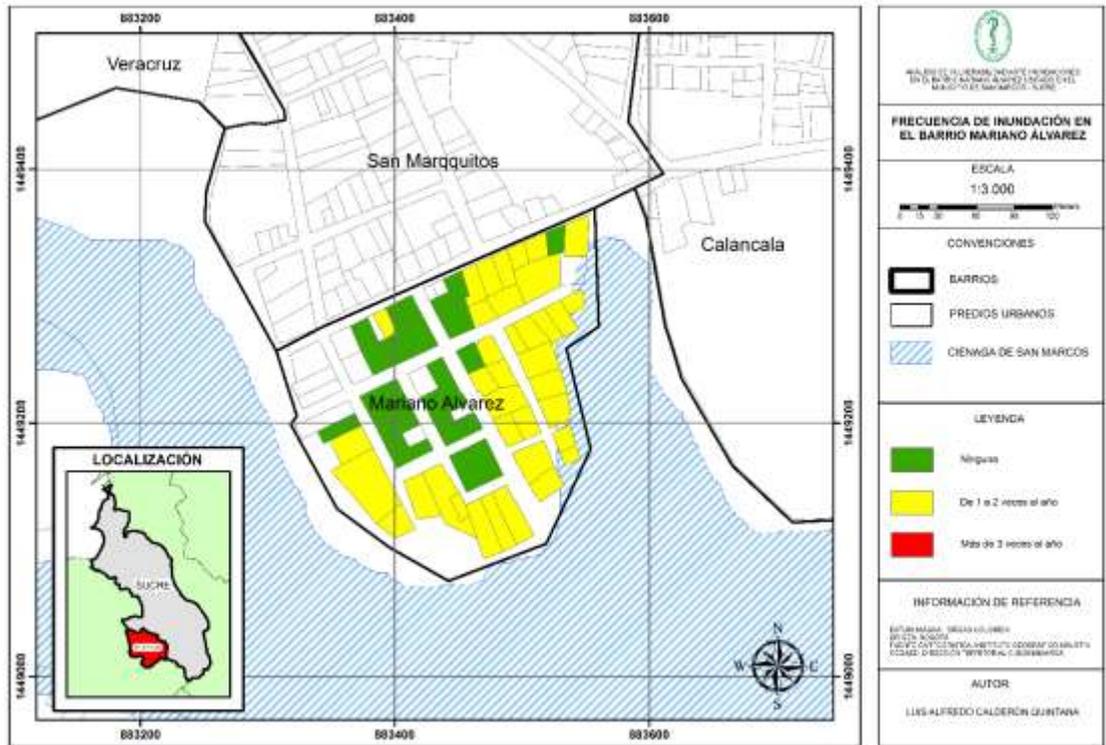
Figura 17. Distribución espacial de la frecuencia de inundación
Fuente: Autor

La cartografía permite apreciar como las viviendas que aseguran nunca haber sufrido inundaciones se sitúan en la parte más alejada de la ciénaga, mientras que las viviendas que afirman haber sufrido inundaciones por lo menos una vez al año se ubican en las cercanías.

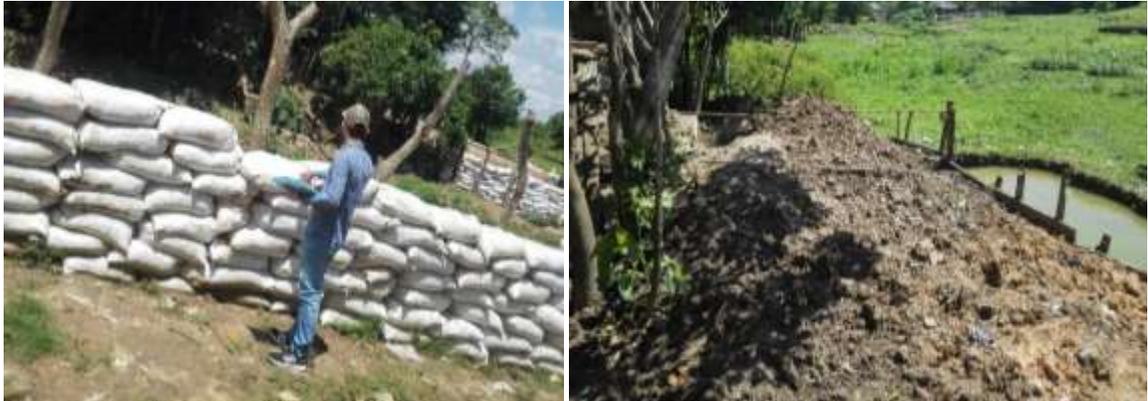
Figura 27: Medidas para mitigar las inundaciones
Fuente: Autor

Las personas que conocen de algunas técnicas de mitigación han procedido a implementarlas en sus viviendas, logrando disminuir su grado de exposición a las inundaciones, pero en algunos casos estas técnicas han sido elaboradas sin tener en cuenta

aspectos técnicos y ambientales, por lo que algunas no han funcionado o terminaron afectando a otras personas, por este motivo se hacen importantes las capacitaciones en esta temática por parte de las autoridades competentes.

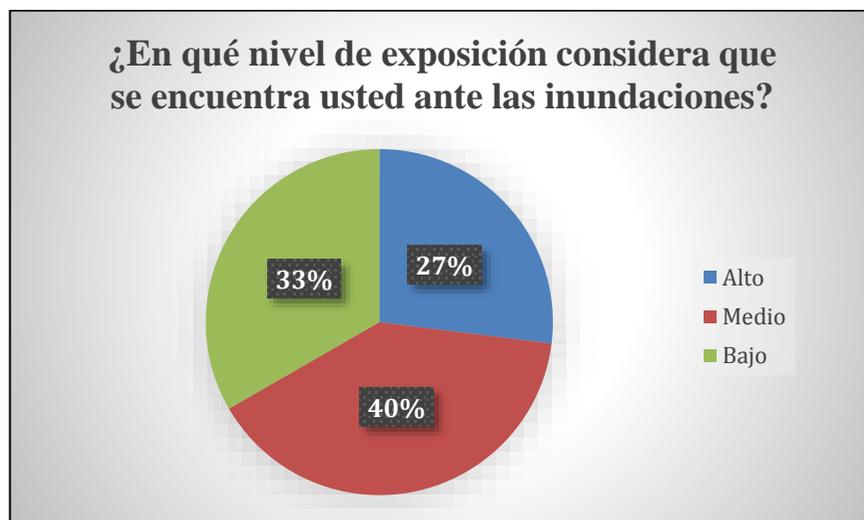
Figura 29: Percepción sobre el nivel de exposición ante las inundaciones

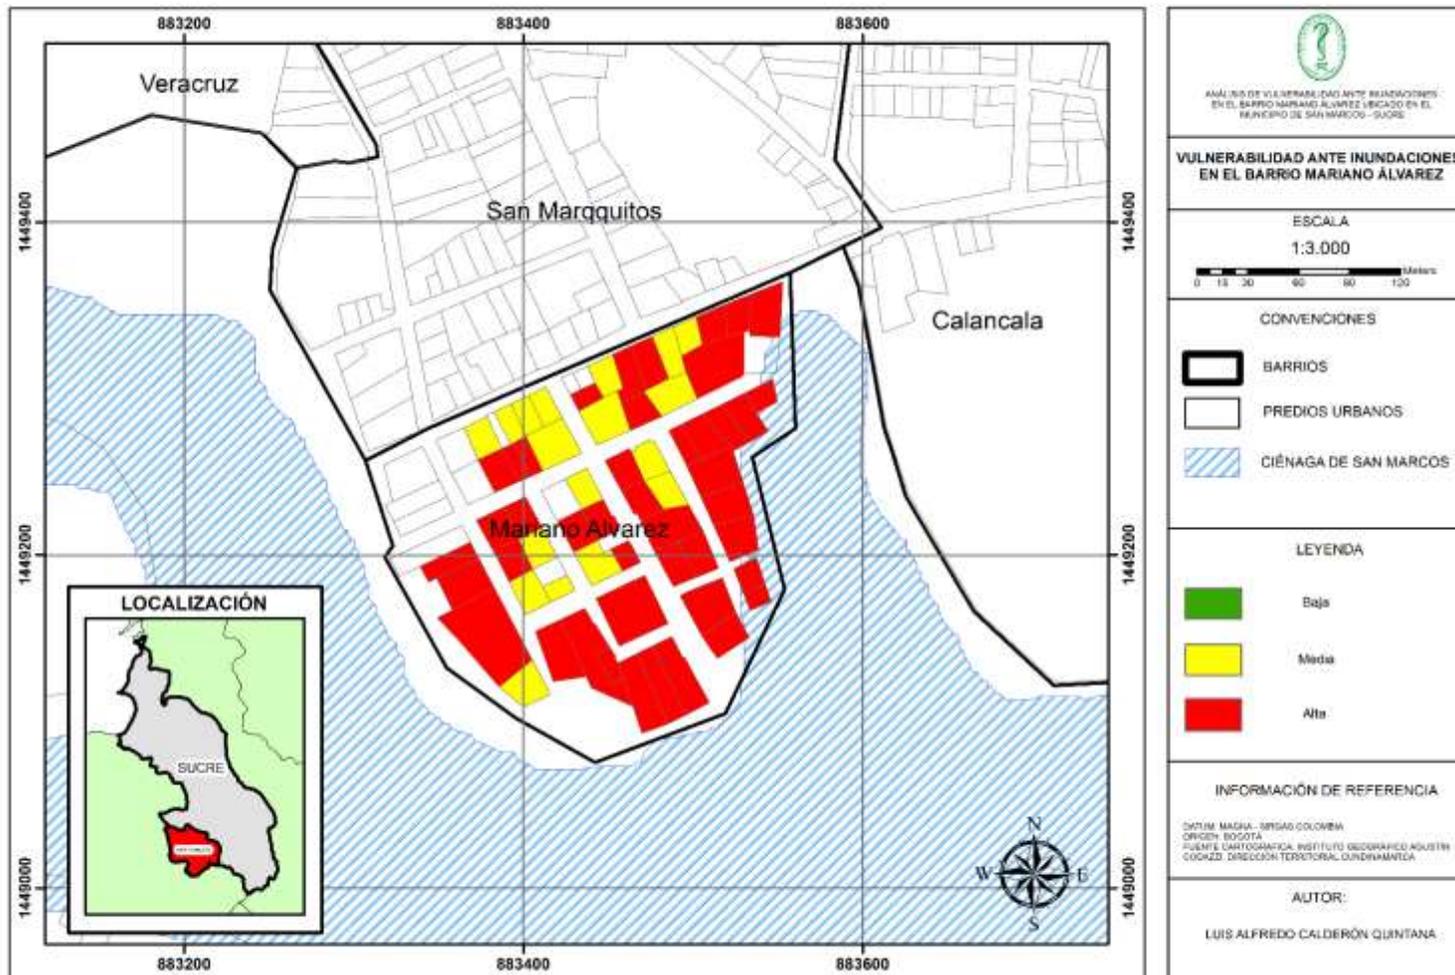
Figura 32: Vulnerabilidad ante inundaciones en el barrio Mariano Álvarez
Fuente: Autor

La dinámica general de la vulnerabilidad en la zona de estudio refleja que las viviendas más vulnerables se sitúan al noreste y al sureste del barrio donde se aprecia notablemente la cercanía con la ciénaga, así mismo las viviendas menos vulnerables se localizan en la parte norte y noroeste, donde la ciénaga se encuentra más distante y el terreno es más elevado como se pudo constatar en las visitas de campo realizadas, a partir de esto se pudo inferir que las viviendas más vulnerables poseen más cercanía con la ciénaga y además prevalece un mayor número de personas sin estudios o en su defecto estudios básicos que derivan en actividades económicas informales y por ende en menos recursos para ser resilientes ante los eventos de inundación.

Luego de obtener el valor de vulnerabilidad para cada vivienda encuestada y haciendo uso de las coordenadas geográficas tomadas en campo, se procedió a realizar una cartografía donde se visualiza la distribución de la vulnerabilidad en la zona de estudio.

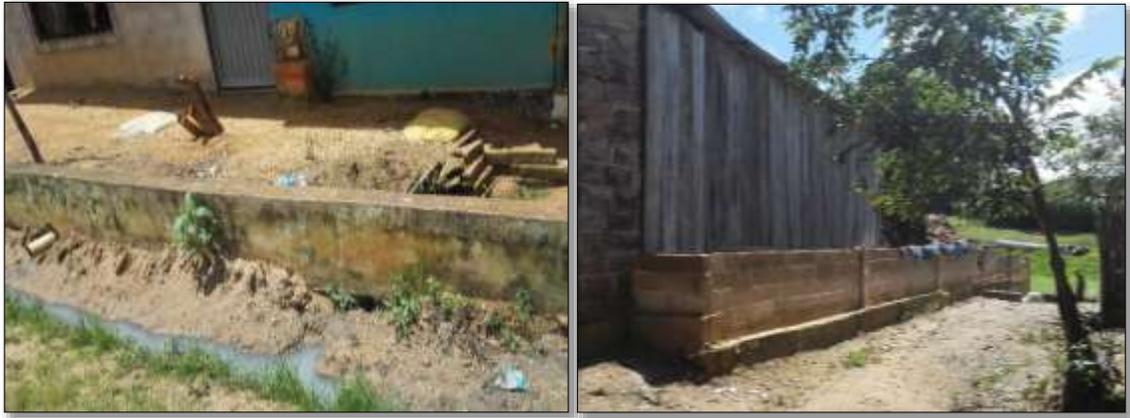
✓ *Muros de protección:* Son estructuras simples cuya función es prevenir la entrada del agua a las viviendas, consisten esencialmente en un muro de determinada altura que rodea la construcción y previene el anegamiento de esta. Este tipo de medida ha sido utilizada por varios habitantes del barrio, dando resultados favorables en la protección contra las inundaciones (Figura 22).

Figura 34: Muros de protección contra inundaciones

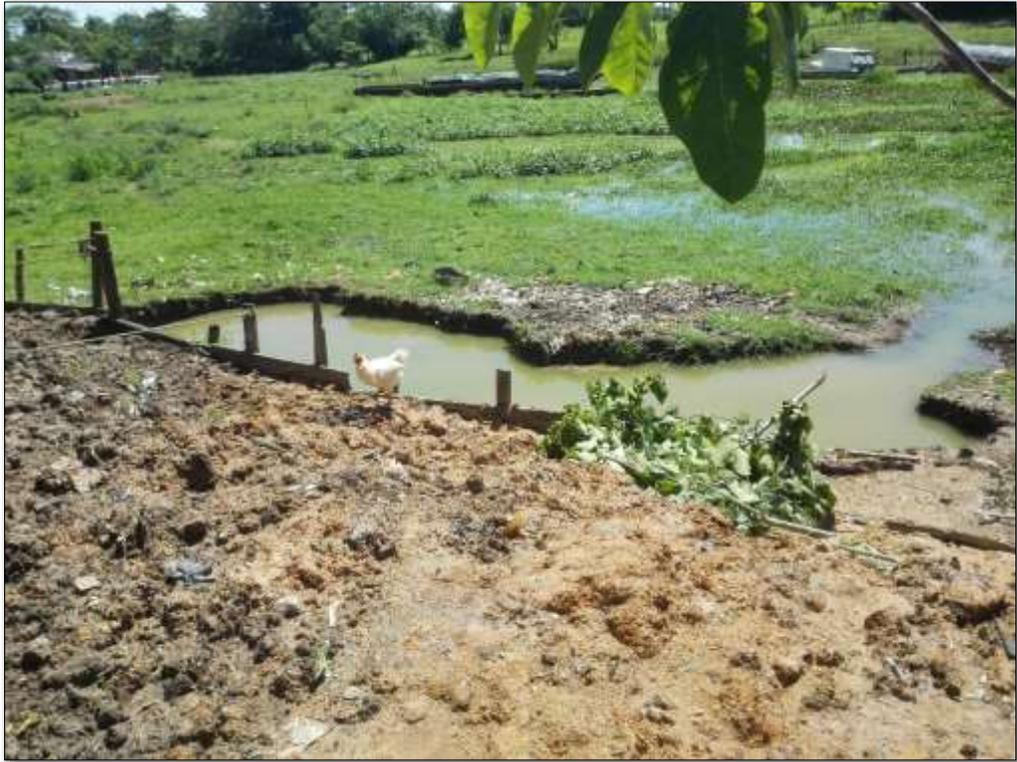
soporte, se propone entonces diseñar dichas barreras con costales, ya que estos aseguran que el material permanezca y no sea arrastrado por el agua.

Figura 35: Barreras construidas por la comunidad
Fuente: Autor

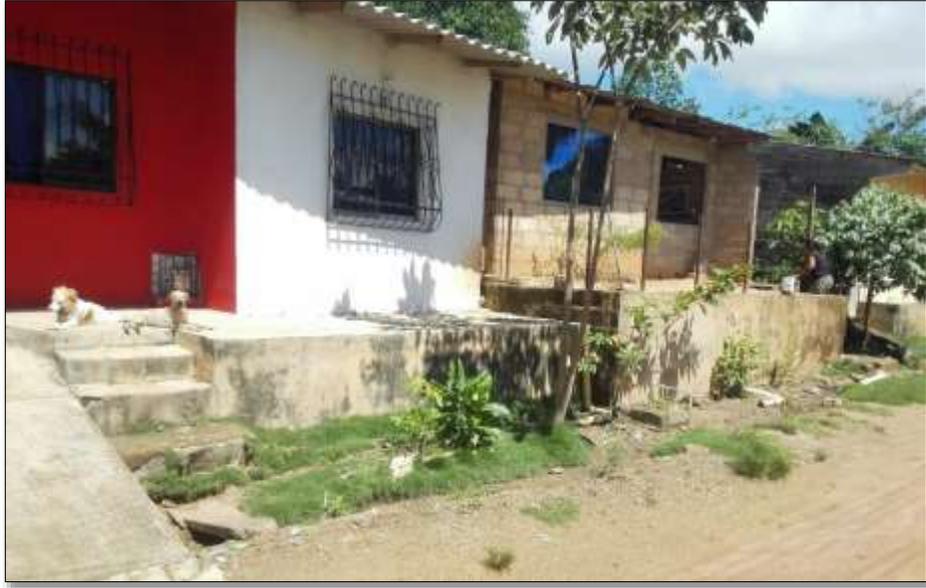
Figura 36: Viviendas elevadas

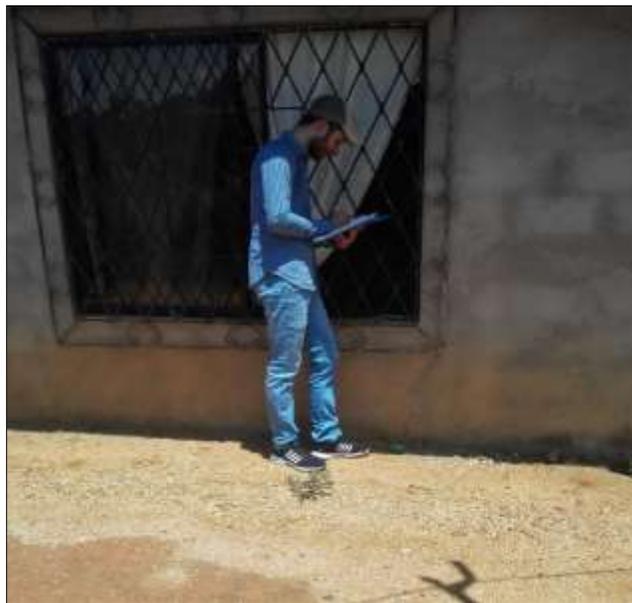
Anexo 4: Medidas de mitigación realizadas por la comunidad
