Title	1. 開発に伴う協議と立会・試掘調査の概要（2017年度）
Author(s)	広島大学総合博物館埋蔵文化財調査部門,
Citation	広島大学埋蔵文化財調査研究紀要 , 11 : 25 - 85
Issue Date	2020-03-31
DOI	
Self DOI	
URL	http://ir.lib.hiroshima-u.ac.jp/00049010
Right	
Relation

1. 開発に伴う協議と立会・試掘・発掘調査の概要（2017年度）

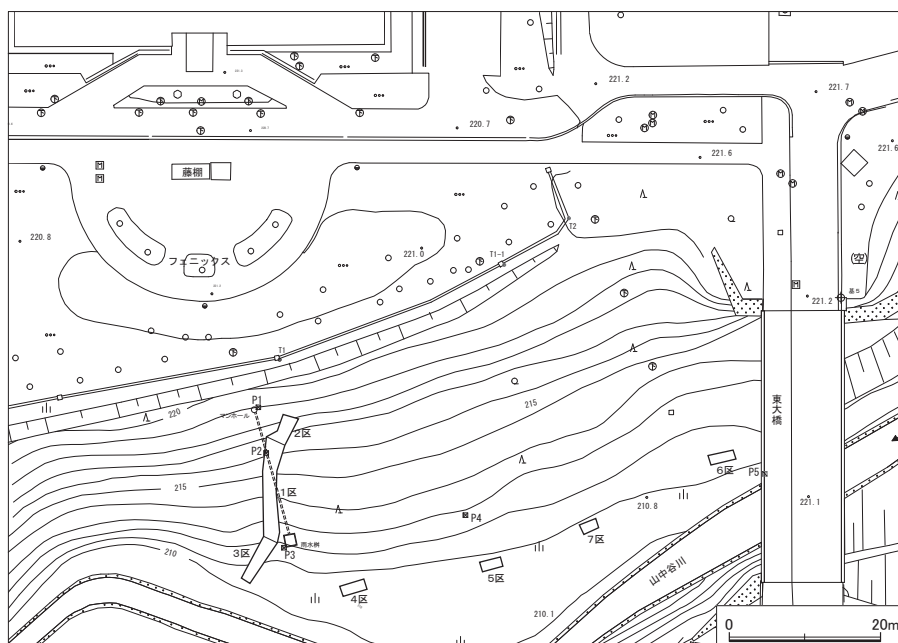
第13図 東大橋周辺階段等設置工事調査区平面図（縮尺1：1,000）

調査概要 東大橋周辺階段等設置工事に伴って試掘調査を実施した（第12図1）。調査は、自然地形が残されていると推定される歩道・階段設置予定地を対象として実施した。斜面部は階段を設置することから掘削深度が約0.7 mと深く、全域の調査を実施した。川沿いの低地部は深さ0.3 m程度と浅く、一部盛土が行われていることなどから、まず対象地のうち数ヶ所を選んで調査を行い、遺跡の有無や堆積状態などを確認した後、さらに調査が必要と判断された場合には調査地点を追加することとした。斜面部に1～3区、川沿いの低地部に4～7区を設定した（第13図）。

（1～7区は調査区である。）

1区 斜面部の中央部に設定した調査区で、長さ約13 m、幅約2 mの規模である。0.2 m程度掘り下げた段階で、三角形土留めコンクリート枠が露出し、1区全体に擁壁が設置されていることを確認した（写真1-3）。

た。そのほかの部分には深さ0.7～1mまで調査した。堆積土は4枚に区分され、上層より、表土、黄褐色砂質土、暗灰褐色砂質土（灰色粘土ブロックを含む）、灰褐色砂質土（灰色粘土、橙色粘土ブロックを多量に含む）の順である。灰褐色砂質土以下は造成土と思われ、統合移転に伴う盛土と判断された。当初、さらに北側へ約3m調査する予定であったが、かなり無理な態勢でバックホウを使用する必要があることや灰褐色砂質土以下は造成土と判断されたことから、調査を中止した。

3区 1区南側隣接地の斜面裾から低地部に設定した調査区で、長さ約6.5m、幅約2mの規模である。地表下約0.7mまで調査した。全域で大小の角礫が多数包含されていた。堆積層は、大きく4枚に区分され、上部より、表土、黄褐色砂質土、灰褐色砂質土、暗灰青色砂質土の順である。大小の角礫は、黄褐色砂質土、灰褐色砂質土を中心に包含されており、暗灰青色砂質土は調査区の南半で確認した（写真2-2）。山中谷川に隣接する場所であり、一帯が湿地状を呈していた時期の堆積物の可能性がある。

4区 低地部の歩道西部に設定した調査区で、3区南端から約12m東に位置する。低地部工事予定の歩道西部にあたる。東西3m、南北1.2mの規模である。地表下約0.4mまで調査した。表土下は、黄褐色砂質土で、大小の角礫が多数包含されていた。

6区 低地部の歩道東端部に設定した調査区で、5区の東約30.5mに位置する。東西3m、南北1.2mの規模で、地表下約0.5mまで調査した。堆積層は大きく3枚に区分され、上層より、表土、黄褐色砂質土（角礫を多く含む）、暗灰青色砂質土の順である。暗灰青色砂質土は

1～6区の調査ではいずれも、遺構、遺物は発見されなかったが、6区の堆積状況が4区、5区と異なること、4区と5区の距離に比べて、5区と6区の間がやや離れていることから、5区と6区の間（6区の西約16.5m）に7区を設定した。

7区 東西2m、南北1.2mの規模で、地表下約0.4mまで掘削した。6区と基本的に同じ堆積状態であり、地表下約0.3m以下に暗灰青色砂質土が堆積していた。上層の黄褐色砂質土には大小の角礫が多数含まれていた。遺構、遺物ともに確認されなかった。

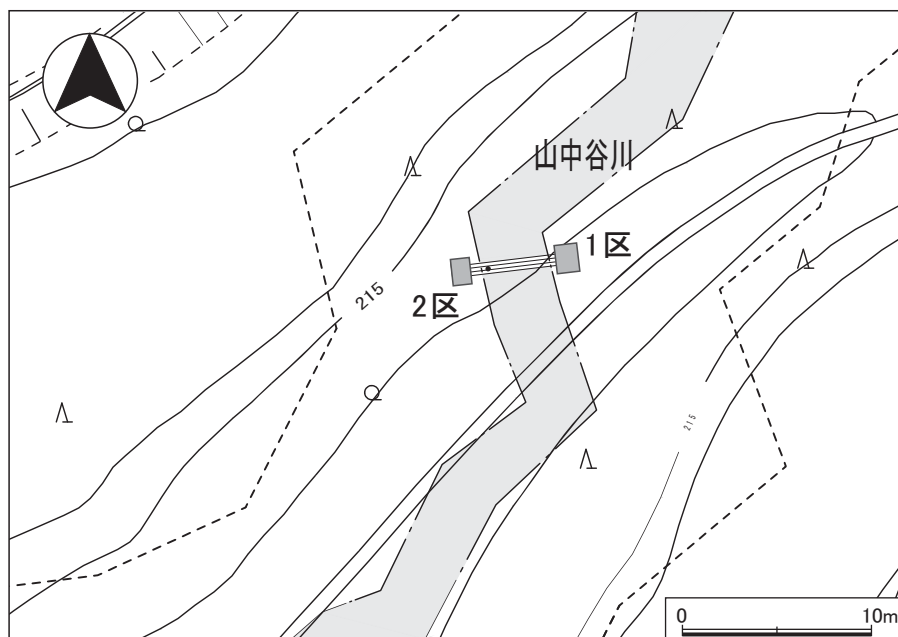
第14図 (東広島) 東大橋周辺整備工事調査区平面図 (縮尺1:450)
(濃い灰色四角は調査区を示す)

調査概要 (東広島) 東大橋周辺整備工事に伴って試掘調査を実施した(第12図2)。東岸の基礎掘り方を1区、西岸の基礎掘り方を2区として調査を実施した(第14図)。

1区 山中谷川に面する川岸に位置し、西端部は崖状であり、調査範囲は西側に傾斜している。平面梯形で、北側東西幅1.1m、南側東西幅1.2m、東側南北幅1.35m、西

側南北幅 1.4 m の規模である。東端部で地表下 0.44 m、西端部で地表下 0.28 m まで掘削した（掘り方床面はほぼ水平）。表土層以下は 4 枚に区分され、堆積土は淡い黄褐色系砂質土を主体としていた。最下層は黄灰白色粘質土であり、西条湖成層の可能性がある。遺構、遺物とも確認されなかった。

2区 山中谷川に面する川岸に位置し、東端部は崖状であり、調査区東部から東側は急傾斜となっている。平面梯形で、北側東西幅 0.9 m、南側東西幅 1.0 m、東側南北幅 1.4 m、西側南北幅 1.32 m の規模である。西端部で地表下 0.56 ～ 0.66 m、西部で地表下 0.4 m まで掘削した（掘り方床面はほぼ水平）。堆積層は表土層を含めて 3 枚に区分した。表土層下は、上層は黄色砂質土、下層は黄灰白色砂質土（砂粒がやや粗い）である。調査区の約 2/3（中央部～北側）が以前の工事により掘削されており、工事埋土で充填されていた。調査区東部では護岸のため土嚢が積まれており、自然堆積層が残されているのは全体の 1/3 以下であった。遺構、遺物とも確認されなかった。

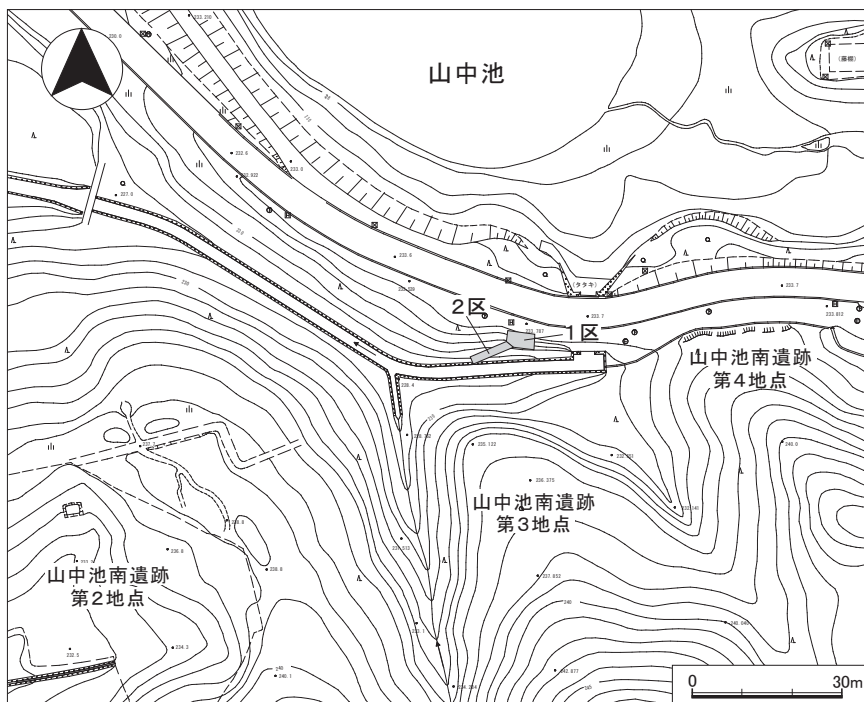
第 15 図 (東広島) 山中地区屋外埋設給水管漏水修繕調査区平面図 (縮尺 1 : 1,000)
(1 区・2 区は調査区を示す)

漏水箇所が特定できできないため、地表部に水がしみだしている一帯を掘削して漏水箇所を特定し、修繕工事を行った（第 15 図）。給水管漏水箇所探索のための掘り方は、東西 3.5 m、南北 2.0 m の規模で、深さ約 2 m まで掘削した。漏水が激しく、修繕作業が困難であるため、排水溝を長さ（東西）5 m、幅 1 m、深さ 1 m の規模で掘削し、山中谷川へ排水した。漏水箇所を仮補修し、その後、配管交換を行った。

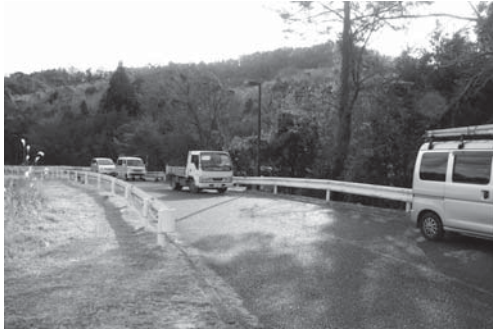
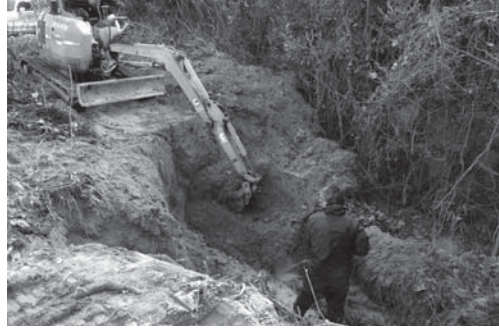
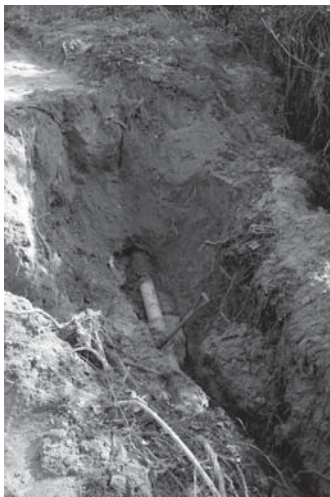
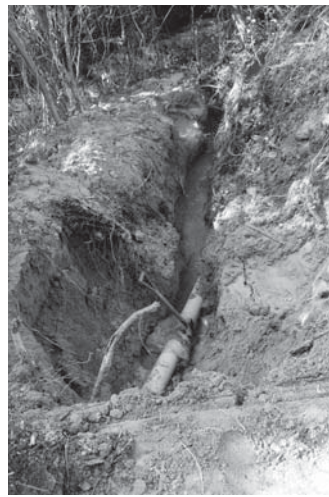
写真 4（東広島）山中地区屋外埋設給水管漏水修繕に伴う立会調査

4-1 調査区全景（北西より）

4-2 給水管および漏水箇所探索状況（西より）

4-3 給水管応急処置状況（西より）

4-4 排水用溝掘削完了状況（北東より）

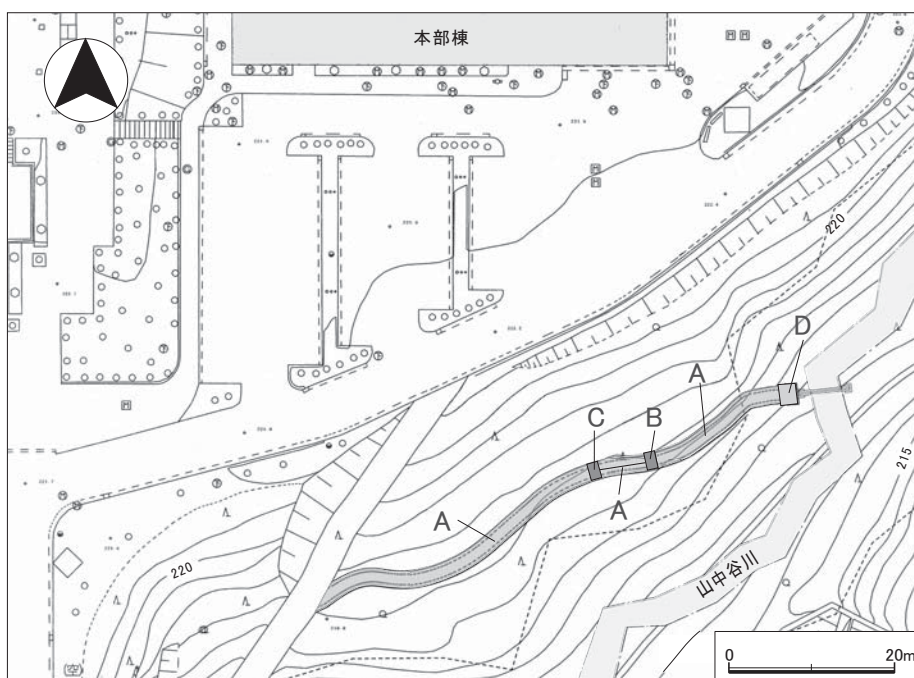
第16図 (東広島) 東大橋東側ウッドチップ舗装整備工事調査区平面図(縮尺1:900)
(Aは歩道掘り方、B・Cは暗渠排水掘り方、D階段基礎掘り方である)

調査概要 (東広島) 東大橋東側ウッドチップ舗装補修工事に伴って試掘(立会)調査を実施した(第12図5)。ウッドチップ舗装を行うための掘り方(以下、歩道掘り方)のほか、丸木橋に隣接する歩道東端部に階段掘り方、歩道中央部付近に暗渠排水掘り方を2ヶ

所掘削した（第16図）。

歩道掘り方は東側から順次掘削した。規模は、幅（南北）約2m、総延長（東西）約60mである（第16図A）。北から南に向かって緩やかに傾斜する地形で、北側で0.15～0.25m、南側で0.05～0.1mの掘削を行った。暗渠排水掘り方は、歩道掘り方の中央部に2ヶ

所設置した。東側の掘り方（第 16 図 B）は東端から西へ約 7.6 m に位置し、東西 1.2 m、南北約 2.0 m、西側の掘り方（第 16 図 C）は東端から西へ約 14.4 m に位置し、東西 1.3 m、南北約 2.0 m の規模である。いずれも歩道掘り方床面から 0.25 m の深さまで掘削を行った。歩道掘り方および暗渠排水掘り方の堆積層は、上層より、表土層（厚さ約 5cm）、黄褐色砂質土（やや粘性あり、厚さ約 10cm）、黄褐色砂質土（灰色粘土ブロック混じり、厚さ 15～20cm）、黄褐色砂質土（砂粒が粗い、掘削底面より下部の堆積層）である。

階段掘り方は東西 2.0 m、南北 1.7 m の規模で、0.1～0.35 m の掘削をおこなった（第 16 図 D）。ただし、丸木橋台石の西側に接して直径 18cm 程度のマツの根が位置していたため、撤去した。これに伴って、0.6 m×0.6 m の範囲を約 0.6 m まで掘り下げた。階段掘り方部分の堆積層は、上層から、表土（厚さ約 5cm）、黄色砂質土（厚さ約 10cm）、黄褐色～灰褐色砂質土の順であった。

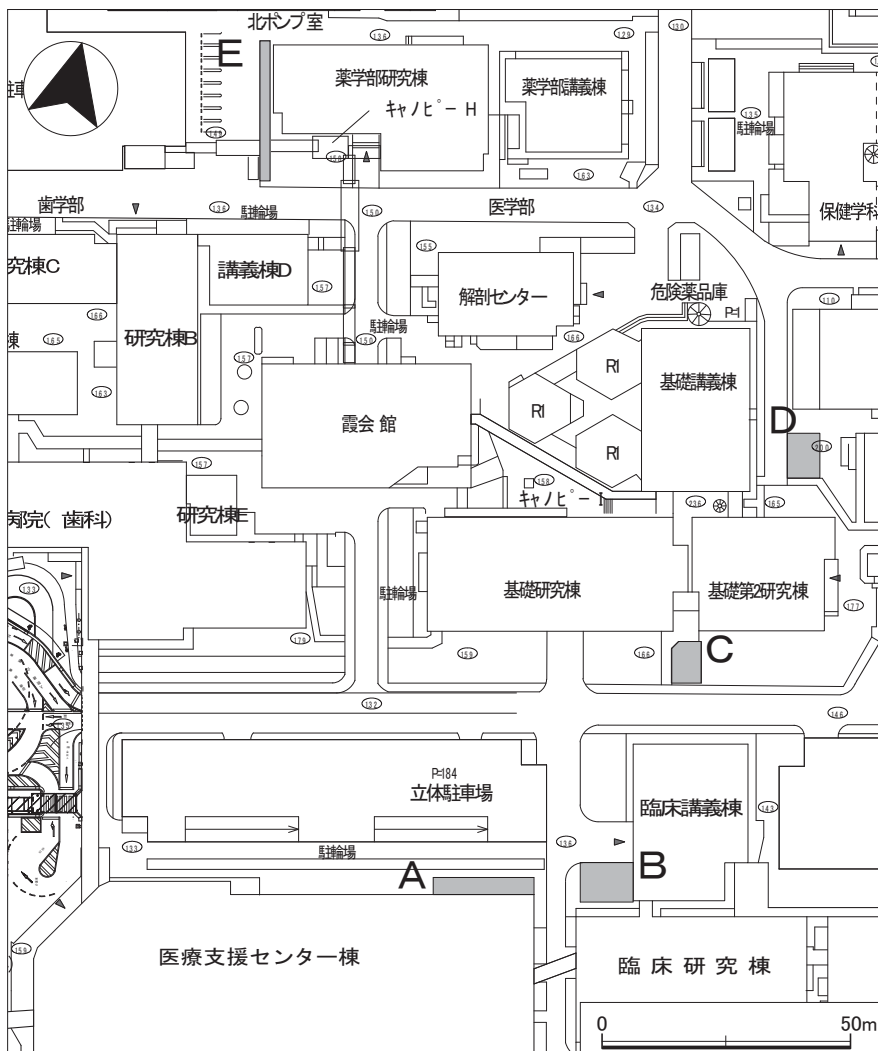
第 18 図 (霞) 臨床研究棟周辺等駐輪場取設工事駐輪場 A～E 位置図 (縮尺 1 : 1,500)
 (図中の A～E が工事予定の駐輪場である)

調査概要 (霞) 臨床研究棟周辺等駐輪場取設工事に伴って立会調査を実施した（第17図1）。駐輪場設置場所は5ヶ所（第18図A～E）で、駐輪場C～Eの3ヶ所について立会調査を実施した。駐輪場C（医学部基礎研究棟南側、第18図C）、駐輪場D（RI研究棟西側、第18図D）、駐輪場E（薬学部研究棟西側、第18図E）である。調査区番号は掘削順に1区、2区とした。工事は、駐輪場E、駐輪場C、駐輪場Dの順に掘削したため、駐輪場Eから順次調査区番号を付している（したがって、以下の記述では、駐輪場C、D、Eの順で記述するため、調査区番号が前後している）。

なお、駐輪場A（第18図A）の現状は未舗装の空地で、地表面の土を約0.1 mほど漉き取り、アスファルト舗装するのみの工事であり、立会調査は行わなかった。また、駐輪場B（第18図B）についても、工事予定範囲全域が2015年6月の臨床研究棟改修工事（藤野2018）掘削範囲内および掘削深度内であることから立会調査は実施しなかった。

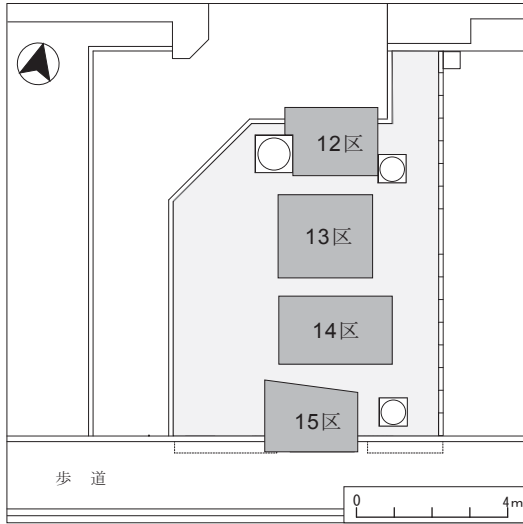
第 19 図 駐輪場C新設工事調査区平面図 (縮尺 1 : 100)

屋根支柱基礎は4ヶ所で、北側から順に掘り方の掘削を行い、北側から順次12～15区とした（第19図）。いずれの調査区も堆積層は工事に伴う埋積土と判断された。

12区 東西約2.4 m、南北約2.1 mの規模で、地表下約0.7 mまで掘削した。通信ケーブルの柵と汚水柵に挟まれており、遺構は検出されなかった。

13区 東西約2.5 m、南北約2.15 mの規模で、地表下約0.65 mまで掘削した。調査区中央のやや南側でヒューム管が露出した。直径30 cmで、東西方向に配置されており、医学部研究棟にはほぼ平行している。一部破損して土が詰まっており、現在は利用されていないものと推定された。上面がほぼ掘り底であり、そのまま残すこととした。また、調査区西端部で南北方向に敷設された電気ケーブルが露出した。基礎を設置するにあたり邪魔にはならないことから、そのままとした。

14 区 東西約 3.0 m、南北約 1.8 m の規模で、地表下約 0.7 m まで掘削した。調査区中央部でガス管、南端部で電気配管が露出した。ガス管は南東－北西方向に配置されており、上面は地表下約 0.6 m に位置していた。電気配管は東西方向に配置されており、地表下約 0.4 m に位置していた。いずれもこのままで基礎を設置することが可能であり、移設等は行わなかった。

15 区 東西約 2.45 m、南北約 1.9 m の規模で、地表下約 0.75 m まで掘削した。配管、遺構共に検出されなかった。

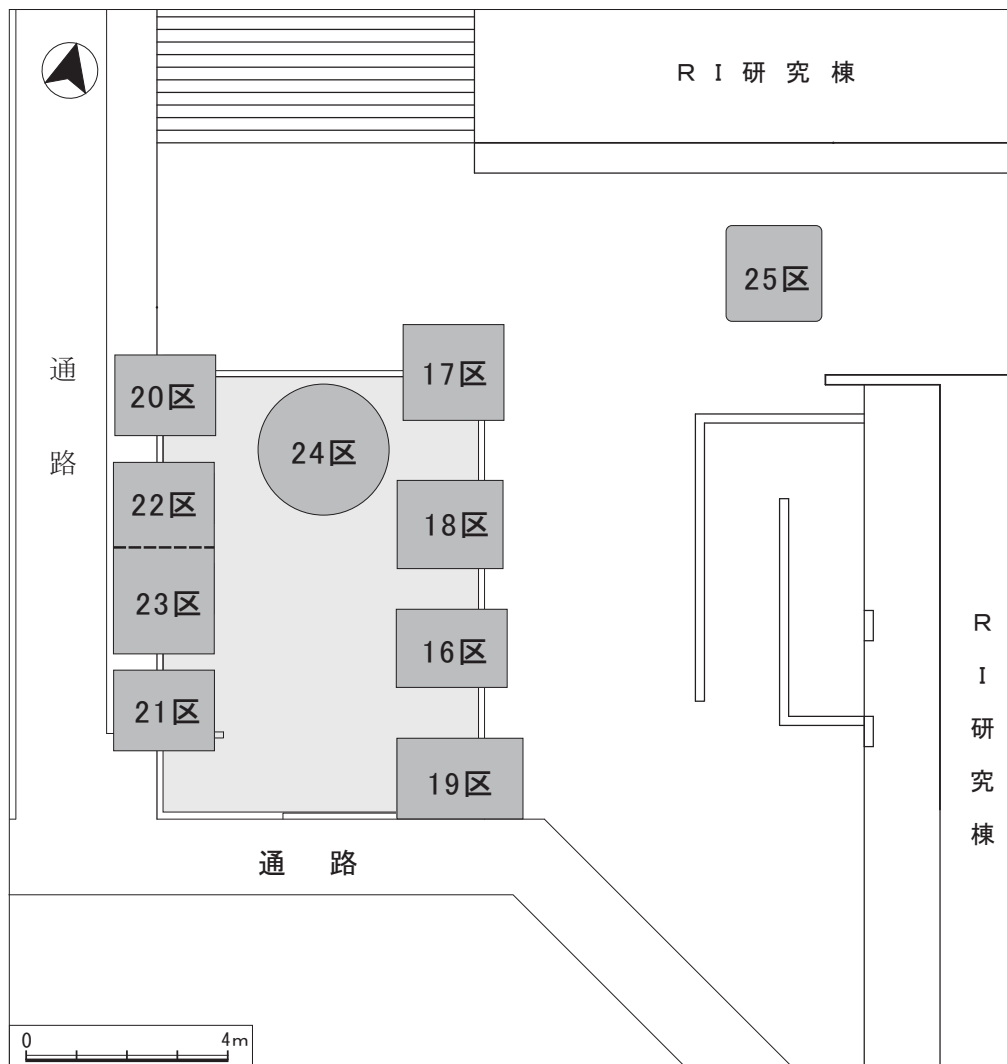
第 20 図 駐輪場D新設工事調査区平面図（縮尺 1 : 150）

駐輪場となる敷地全域を地表下 10 ～ 15cm 程度深さで漉き取りを行なった。柱支柱基礎は東西 2 列 (各 4ヶ所ずつ) で、東列の基礎掘り方を掘削した後、敷地南辺と西辺の土留めを兼ねた石垣を撤去して、西列の基礎掘り方を掘削した。東列の掘り方は、南から 2 番目の基礎掘り方 (16 区)、北端の基礎掘り方 (17 区)、北から 2 番目の基礎掘り方 (18 区)、南端の基礎掘り方 (19 区) の順で掘削した (第 20 図)。西列は、

北端の基礎掘り方（20 区）、南端の基礎掘り方（21 区）、南から 2 番目の基礎掘り方（22 区）、北から 2 番目の基礎掘り方（23 区）の順で掘削した。

16 区 東西約 2.2 m、南北約 1.55 m の規模で、地表下 0.7 m まで掘削した。掘り底で橙褐色真砂土が露出した。掘り底より上部の堆積層は分層できず、1 層である。駐輪場予定地は周囲より 30cm 以上高く、堆積層は基本的に盛土と考えられる。

17 区 東西約 2.0 m、南北約 1.9 m の規模で、地表下 0.45 m まで掘削した。堆積層は分層できず、1 層である。

18 区 東西約 2.1 m、南北約 1.75 m の規模で、地表下 0.5 m まで掘削した。堆積層は

19区 東西約2.5m、南北約1.6mの規模で、地表下0.7mまで掘削した。掘り底で橙褐色真砂土が露出した。いずれも遺物、遺構は検出されなかった。

20区 東西約2.0m、南北約1.6mの規模で、地表下0.7mまで掘削した。

21区 東西約1.35m、南北約2.0mの規模で、地表下0.7mまで掘削した。

22・23区 22・23区は畔を設けず連続して掘削した。東西約2.0m、南北約3.8mの規模で、地表下0.7mまで掘削した。いずれの調査区も堆積層は1枚で盛土と判断され、遺構・遺物は検出されなかった。

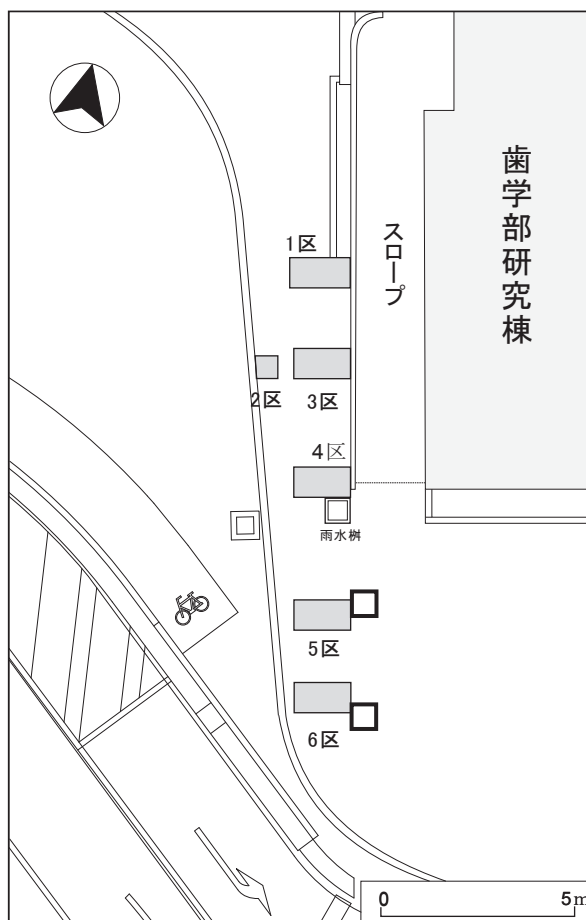
第22図 (震) 研究棟A玄関キャンピ取設工事調査区平面図(縮尺1:200)(1～6区が調査区である)

調査概要 (震) 研究棟A玄関キャンピ取設工事に伴って立会調査を実施した(第17図2)。キャンピ屋根支柱は5本で、支柱基礎掘り方について掘削を行った。また、基礎支柱に隣接してサイン基礎掘り方1基を掘削した。掘削順に1～6区とした(第22図1～6区、1・3～6区は支柱基礎掘り方、2区はサイン基礎掘り方)。

1区 北端部の基礎掘り方で、平面は東西1.6m、南北0.8mの規模で、0.7mまで掘削した(写真12-3)。すべて工事埋積土で、東端部のスロープ基礎は削岩機で撤去した。調査区西端部で東側に傾斜する掘り方が確認され、掘り方上面は地表下約0.5mに位置していた。埋土は淡黄褐色砂質土で非常によく締まっている。兵器支廠造成土の可能性もあるが、現状では判断できなかった。

2区 サイン基礎掘り方で、1区南西に位置する。平面は東西0.6m、南北0.6mの規模で、深さ0.6mまで掘削した。すべて工事埋積土であった。

3区 1区の南側に位置し、2区が西側に隣接する。平面は、東西1.5m、南北0.8mの規模で、深さ0.9mまで掘削した(写真12-4)。東端部のスロープ基礎を削岩機で撤去した。堆積層はすべて工事埋積土で、歯学部研究棟の掘り方内と

4区 3区の南に位置し、平面は東西1.5m、南北0.6mの規模で、深さ0.85mまで掘削した(写真12-5)。堆積層はすべて工事埋土で、東側のスロープの基礎下面以下は歯学部研究棟掘り方の埋積土と考えられる。東端部のスロープ基礎を削岩機で撤去した。

5区・6区 5区は4区の南に、6区は5区の南に位置し、歯学部研究棟と総合研究棟をつなぐ2階渡り廊下支柱が東側に隣接する。両区とも、平面は、東西1.5m、南北0.6mの規模で、深さ0.85mまで掘削した(写真12-6)。タイルブロックに関連する土層以外はすべて渡り廊下支柱基礎掘り方の埋積土である。

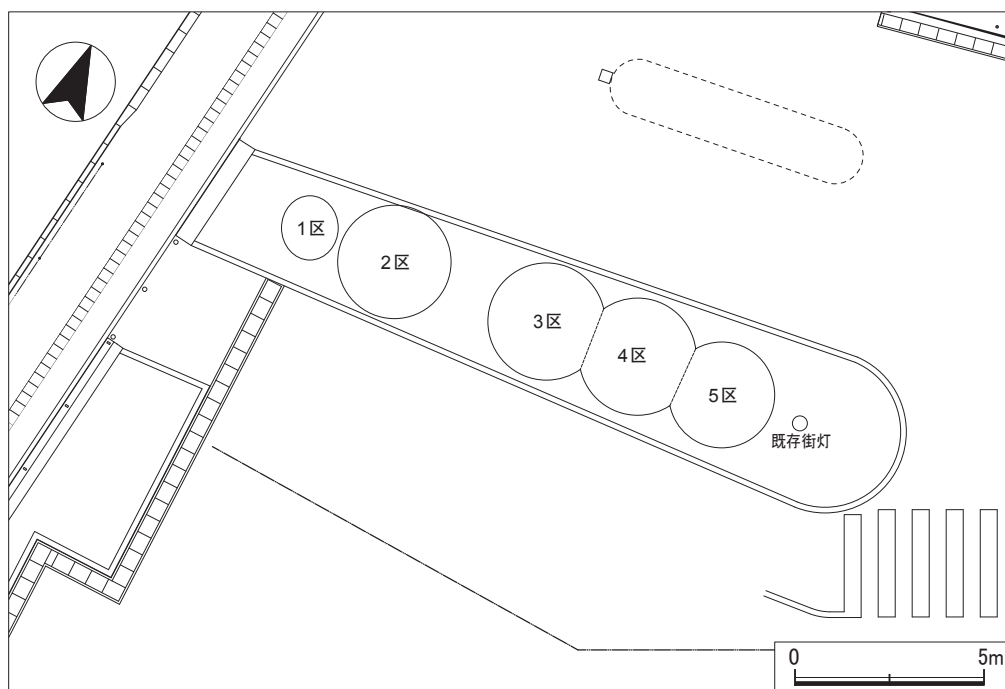
第23図 (震) P1 立体駐車場横ゲート改修に伴う高木移設工事調査区平面図(縮尺1:200)
(1～6区が調査区である)

調査概要 (震) P1 立体駐車場横ゲート改修に伴って立会調査を実施した(第17図3)。ゲート改修に伴って高木5本を移設した。西から順に1～5区とし、順次掘削・移設した(第

23 図)。1 区は手掘りで、2～5 区はバックホウで掘削した。

1 区 最も西側に位置し、大学敷地西側の道路に隣接する。平面楕円形の掘り方で、東西 1.5 m、南北 1.7 m の規模で、0.4 m まで掘削した。堆積土は暗褐色系砂質土である。0.4 m 以下はきわめて固く、植栽の根も横ばい状態であった（写真 13-3）。

2 区 1 区の 0.15 m 東に位置する。平面円形の掘り方で、東西約 3.1 m、南北約 3.0 m の規模で、深さ 0.4 m まで掘削した。堆積土は暗褐色系砂質土である。0.4 m 以下はきわめて固く、植栽の根も横ばい状態であった。

3 区 2 区の約 1.5 m 東に位置する。大略平面円形の掘り方で、掘り方の東側は 4 区との境界で、直線的である。東西約 2.3 m、南北約 3.1 m の規模で、深さ約 0.25 m まで掘削した。堆積土は暗褐色系砂質土である（写真 13-4）。

4 区 3 区の東に隣接して位置する。平面小判形の掘り方で、掘り方の東西側は 3 区、5 区との境界で直線的である。東西約 2.3 m、南北約 3.1 m の規模で、深さ約 0.4 m まで掘削した。堆積土は暗褐色系砂質土である（写真 13-6）。

5 区 4 区の東に隣接して位置する。平面大略楕円形の掘り方で、掘り方の西側は 4 区との境界で直線的である。東西約 2.7 m、南北約 2.8 m の規模で、深さ約 0.4 m まで掘削した。堆積土は暗褐色系砂質土である。

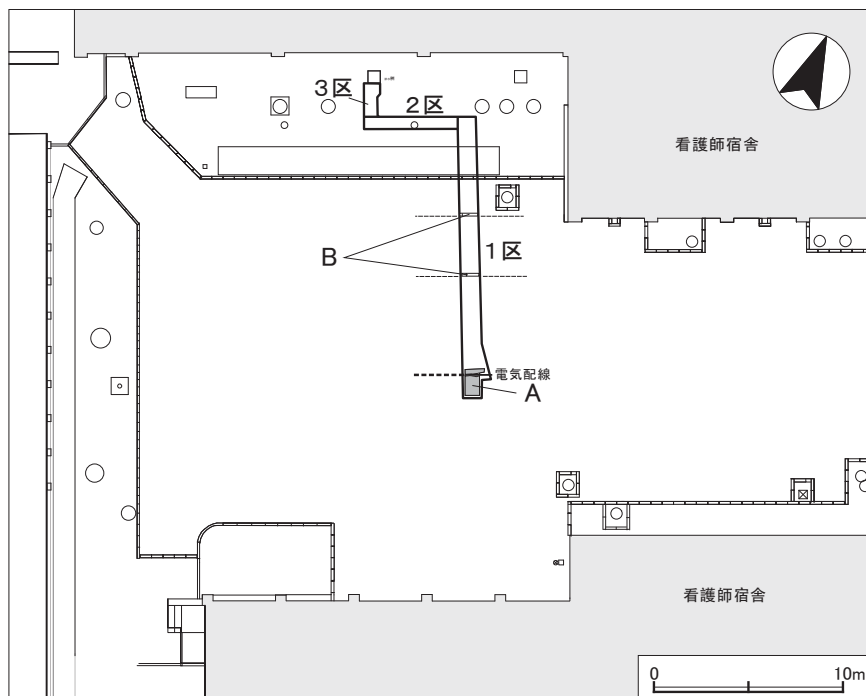
第 24 図 看護師宿舎地区調査区平面図（縮尺 1 : 400）

（A はコンクリート床、B はコンクリート縁石である）

部の雨水枡掘り方およびその北の排水溝掘り方を1区、1区北端から西へ屈曲した東西排水溝掘り方を2区、2区西端から既設の雨水枡までの排水溝掘り方を3区として調査を行った（第24図）。

1区 雨水枡掘り方は東西 1.0 m、南北 1.0 m、深さ約 0.6 m、排水溝掘り方は長さ（南北）13.9 m、幅（東西）0.7 m、深さ 0.6 ~ 0.7 m の規模で掘削した。また、雨水枡掘り方北側で露出した電気配線が現在利用されている否か確認するため、雨水枡掘り方の北側隣接部について、平面台形状（南辺 1.5 m、北辺 0.7 m、東辺・西辺 0.9 m の規模で掘削した。

雨水枡掘り方および北側隣接部でコンクリート床を検出した（写真 14-3）。検出面は地表下約 0.5 m で、調査区内で確認できた規模は、南北約 1.4 m、東西約 1 m である。南側および西側は調査区外に広がっている。コンクリート北辺は直線で、看護師宿舎の東西棟主軸とほぼ平行している。北端は垂直で、平滑な面に仕上げしており、厚さは約 20cm である。コンクリート床北端部の東側隣接部には、東西方向に煉瓦壁（3列2段積み）が構築され、表面はモルタル仕上げとしている（写真 14-4）。煉瓦は幅 10 ~ 12cm で、厚さは

約 12cm である。煉瓦積東端部付近は削平されており、調査区内では東側への広がり確認できなかった。本遺構については、床面上に雨水桝を据えることとなり、コンクリート床は現状保存することとなった。

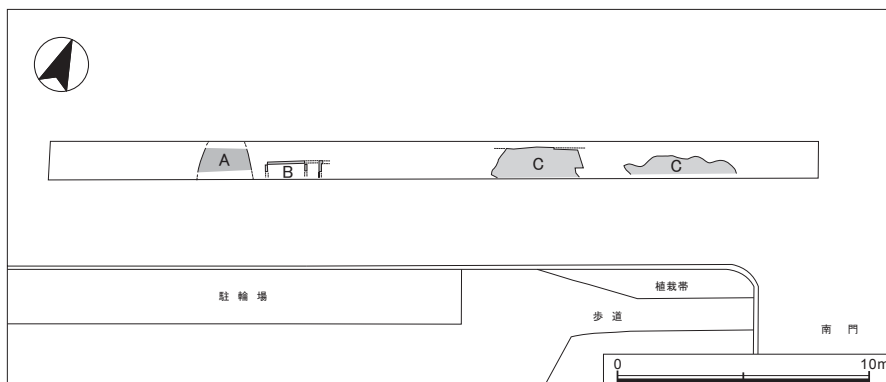
第26図 総合研究棟南地区1区検出遺構平面図（縮尺 1 : 300）

（Aは大学病院食器廃棄土坑、Bはコンクリート構築物、Cはコンクリート床である）

コンクリート構築物は、大学病院食器を主体とする廃棄土坑の東側に近接して位置しており、東西方向に配置された壁面とそれに直交する仕切り状の壁面および床で構成される（写真 16-3・4）。東西方向のコンクリート壁面は、幅（東西）1.63 m、高さ 0.65 m、厚さ約 0.13 m の規模である。両端および上面は破砕面で、もともと残りの良い部分は地表下約 0.3 m に位置する。東西壁面の南面に接して南北壁が 3 ヶ所に設置されていた。南北壁はコンクリート遺構撤去途中で検出されたため、東西壁との接合状態を確認していないが、床面の痕跡や実測の結果から東西壁、南北壁が接合し、小区画を形成していたと判断される。南北壁は調査区の南側に連続しており（写真 16-4）、現状で、長さ（南北）0.3 m、厚さ約 0.1 m の規模である。南北壁の間隔は、東から 57cm、151cm で 3 区画以上が存在したと考えられる。床面の厚さは部分的にしか撤去できなかつたため、詳細は不明で、厚さ 10cm 程度と思われる。東西壁の南面および南北壁両面はモルタル仕上げであり、浄化槽と想定される。壁面には大型の円礫を多数含んでおり、兵器補給廠（支廠）関連の遺構の可能性がある。南側壁面中央部（東端から西へ約 0.7 m）に接して 6cm 角の杭が認められた。用途は不明である。東西壁の北面には型枠の痕跡が残されていた。床面以下は撤去しなかつたため、遺構の基礎構造は不明である。

コンクリート床は中央部の床面空白部を含めて東西約 9.7 m の範囲で検出した。西半部はほぼ調査区全体に広がっており、東西約 3.6 m、南北約 1.1m の規模である（写真 16-6）。東半部は北側が大きく削平されており、東西 4.3 m の規模で、南北は残りの良い部分で約 0.6 m である。コンクリートの厚さは約 15cm である（写真 17-2・3）。西端部ではコンクリート層の下に円礫層（丸栗）、角栗層が認められ（写真 17-1）、兵器補給廠（支廠）のコンクリート床や道路遺構と共通した構造と思われたが、西端部以外は、コンクリート床の下層は真砂土層（兵器支廠造成土）のみで、下部構造は認められなかつた。所々に長さ 20 ～ 30cm の角礫が認められたが、ほとんど単独であり、特に意図的に配置されたもので

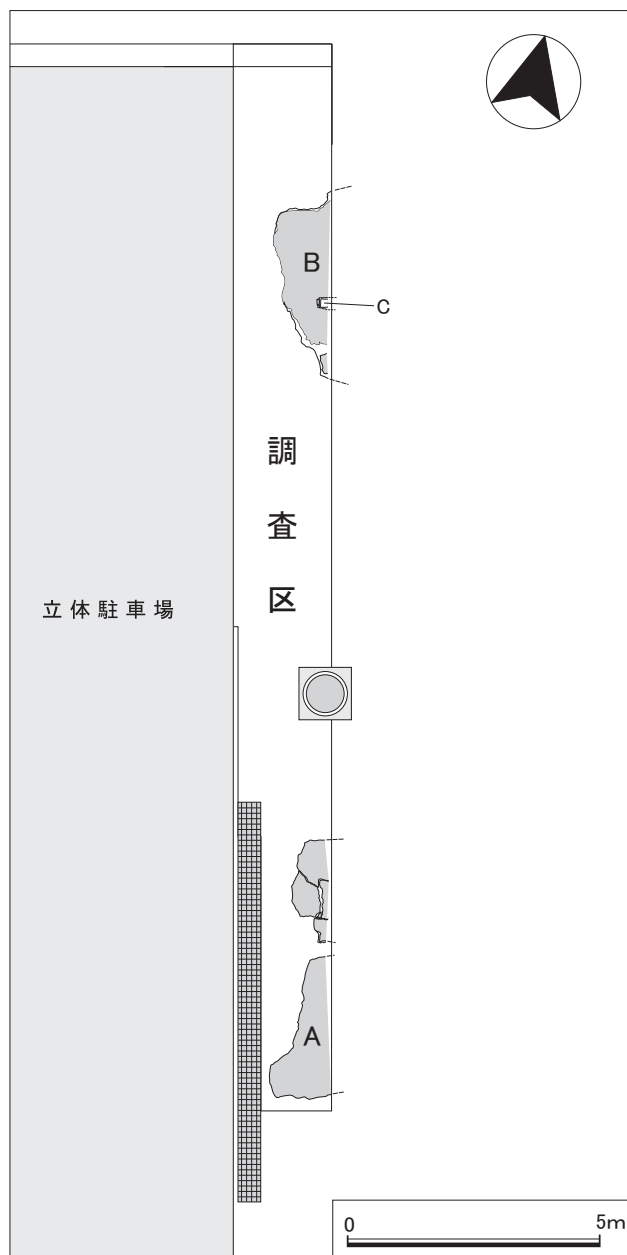
第 27 図 (震) 研究棟 C 改修その他工事調査区平面図 (縮尺 1 : 150)
 (A はコンクリート床 1、B はコンクリート床 2、C は煉瓦・コンクリート構築物である)

調査概要 (霞) 研究棟C改修その他工事に伴って立会調査を実施した（第17図5）。調査区の南部と北部でコンクリート床を検出した（第27図）。調査区南部のコンクリート床（コンクリート床1）は東半部を中心に残されており、南北約5.3mの規模である。全体の約2/3（南側～中央部）はほぼつながりの状態であったが、北側は破損が進んでいた（写真19-2）。隣接の通路屋根を設置する際に撤去したため、南端で途切れている。南端から北側約1mの間はほぼ調査区幅いっぱいにコンクリート床が残されていたが、その北側は大きく削平されており、北に向かって次第に先細りの状態であった。南端から約3m北でコンクリート床が一旦途切れ、わずかに間が空いて北側の床へと続いていた。北側のコンクリート床は大きく4つに破損しており、レベル的にも南側のコンクリート床よりやや低く、上面は西に向かって傾斜していた。

北部と南部のコンクリート床の間約 9 m についてはコンクリート床が残されていなかった。上記のコンクリート床の欠落は、立体駐車場建設の際に建物根切り（掘り方）の東壁が大きく崩落し、コンクリート床も広範囲に崩落したことが主な要因と推定される。

コンクリート床の直上に橙褐色粘質土が堆積しており、上部に土管が埋設されていた。この層は震地区において昭和 50 年前後に広範に行われたと推定される盛土の下層に位置する。

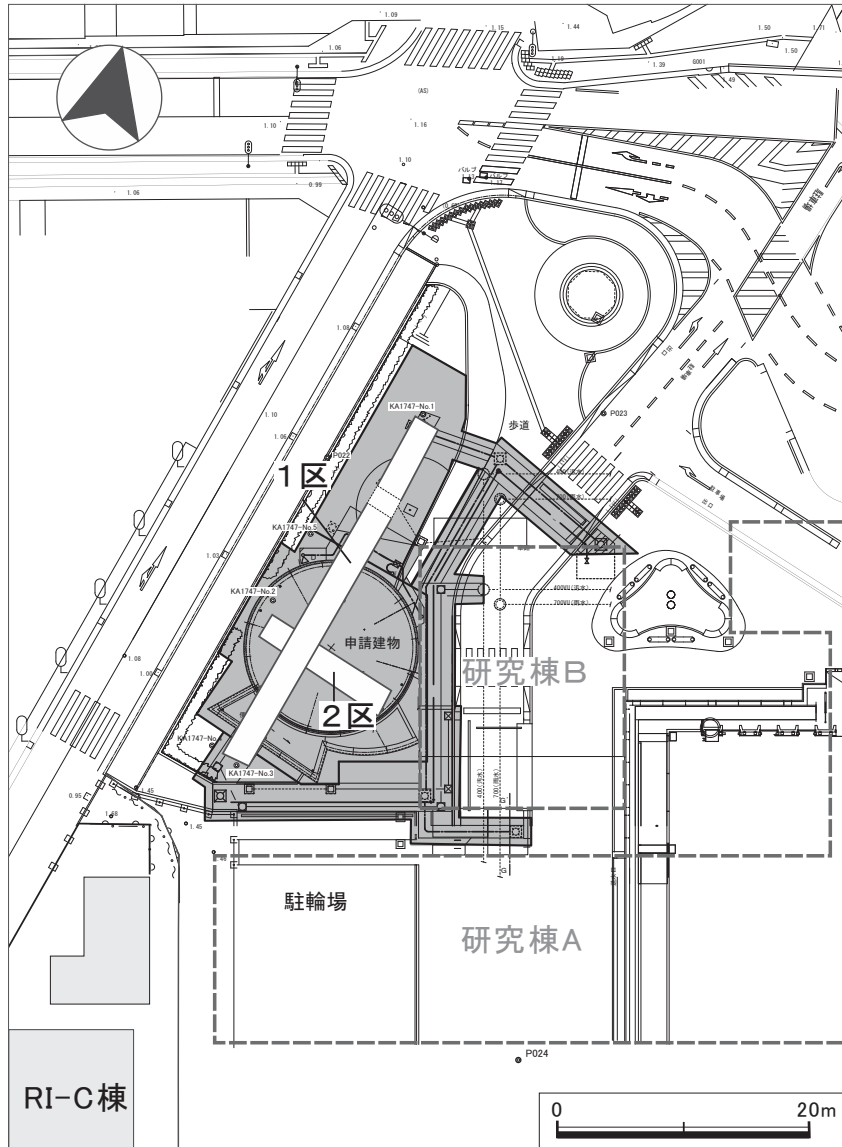
第30図 (病) YHRミュージアム新営工事試掘調査区平面図 (縮尺 1 : 600)

調査概要 (病) YHR ミュージアム新営工事に伴って試掘調査を実施した (第 17 図 8)。調査対象地はミュージアム建物および建物周辺の外構予定地である (第 30 図)。調査区は対象地中央部付近に南北方向の幅 2 m の調査区 (1 区)、建物予定範囲の中央部に幅 2 m の東西方向の調査区 (2 区) を設置した (第 20 図 1 区・2 区)。なお、調査対象地南端部および東部については通路として利用されていることから調査を実施することはできなかった。また、調査対象地の北端部についても工事計画の関係から調査することができなかった。

(濃い灰色部分が工事対象範囲、1区・2区が試掘調査区、破線(研究棟Aおよび研究棟B)は旧原爆放射線研究所建物)

1 区は北端部および南端部について約 2 m まで掘り下げ、その他は約 1.5 m まで掘り下げを行った (写真 22-1 ~ 3)。また、調査区北部に水道施設があり、その部分 (第 20 図

1区破線部分)は残して調査を行った。上層より、表土層、橙褐色砂質土(さくらの庭造成土)、暗灰褐色砂質土(複数枚に細分可能)、黒色土(灰、炭を多く含む層、複数枚に細分可能)、黄褐色～橙褐色砂質土(兵器支廠(補給廠)造成土、複数枚に細分可能、下層は大型角礫を多く含む)、暗青灰色砂質土(水田層)、青灰色砂質土～砂層(水成層)の順で土層堆積が認められた(写真22-2・3)。2区は西端部を約2mまで掘り下げ、

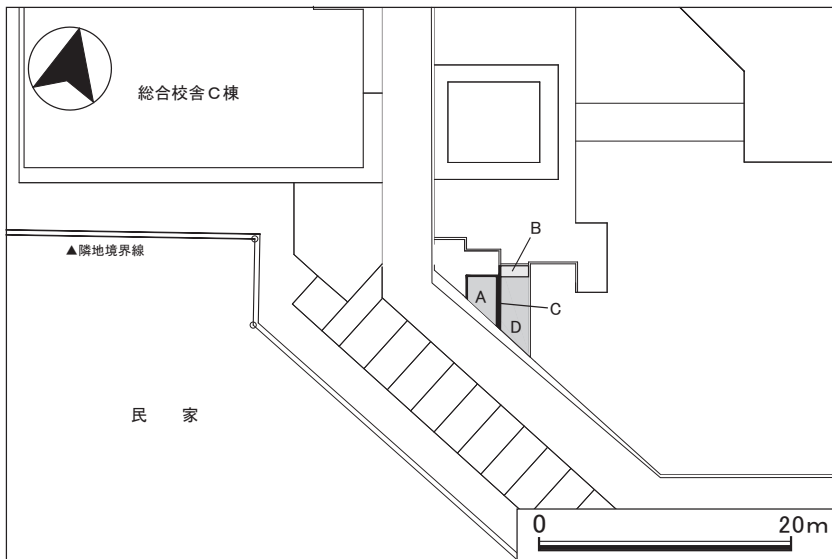
第 33 図 (東千田) 構内舗装補修に伴う立会調査区平面図（縮尺 1 : 600）
 (A: 石張りタイル撤去・土系舗装範囲、B: 板石設置のための掘削範囲、C: 縁石掘り方、D: 石張りタイル)

深度は最大で0.4 m程度であったが、これまで開発対象地周辺で調査を行ったことがなく、堆積状況を確認するため、石張りタイル撤去・土系舗装工事に伴う掘削について立会調査を行った（第23図）。掘削範囲は、当初の計画が変更となり、石張りタイル撤去・土系舗装の範囲が西側の半分のみとなった（東西2.6 m、南北約7 m）。調査時にはすでに石張りタイル撤去範囲の石張りはすべて撤去された状況で、地面が露出していた（写真24-1・2）。石張りタイル基礎の下層には暗黄褐色砂質土が堆積していた。舗装にあたっては表層を均す程度で、基本的に掘削は行わなかった。また、北側の縁石設置予定部分についても板石（1枚もの）の設置に変更となった。掘り方は、東西2.2 m、南北0.6 m、深さ約0.15 mである。石張りタイル撤去・土系舗装部分同様、石張りタイルを撤去するのみで、基本的に掘り下げは行わなかった。土系舗装範囲（石張りタイル撤去範囲）の東縁に、東西0.3 m、南北約4.1 m、深さ約0.4 mの縁石掘り方を掘削した（写真24-4）。広島大学統合移転後の盛土と考えられ、堆積層中から飲料水アルミ缶片、軍手などが出土した。

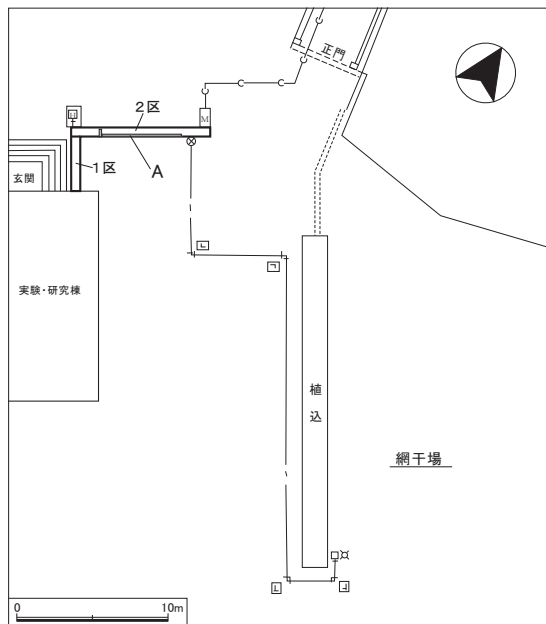
第 35 図 (竹原) 実験・研究棟屋外給水管修繕調査区位置図 (縮尺 1 : 500)
 (1 区、2 区は調査区、A はコンクリート壁である)

1区 深さ約0.6 mまで掘削した。埋土は暗灰褐色砂質土で、すべて給水管掘り方の埋土と判断される。既存の給水管は地表下約0.45 mで確認し、給水管の下底部まで掘削した。なお、南端から1.75 m北側の東壁付近で土管が出土した。東西方向に設置されていたが、大半は給水管布設の際に撤去されていた。元々は、調査区東側に位置する雨水柵に流れ込んでいた排水管と考えられる。

2区 深さ約0.6 mまで掘削した。堆積土は基本的に暗灰褐色砂質土であるが、東端部の給水施設柵付近では淡黄褐色砂質土（厚さ約10 cm）が間層として認められ、上下に区分可能であった。いずれも工事埋積土と判断された。調査区南端部でコンクリート壁を検

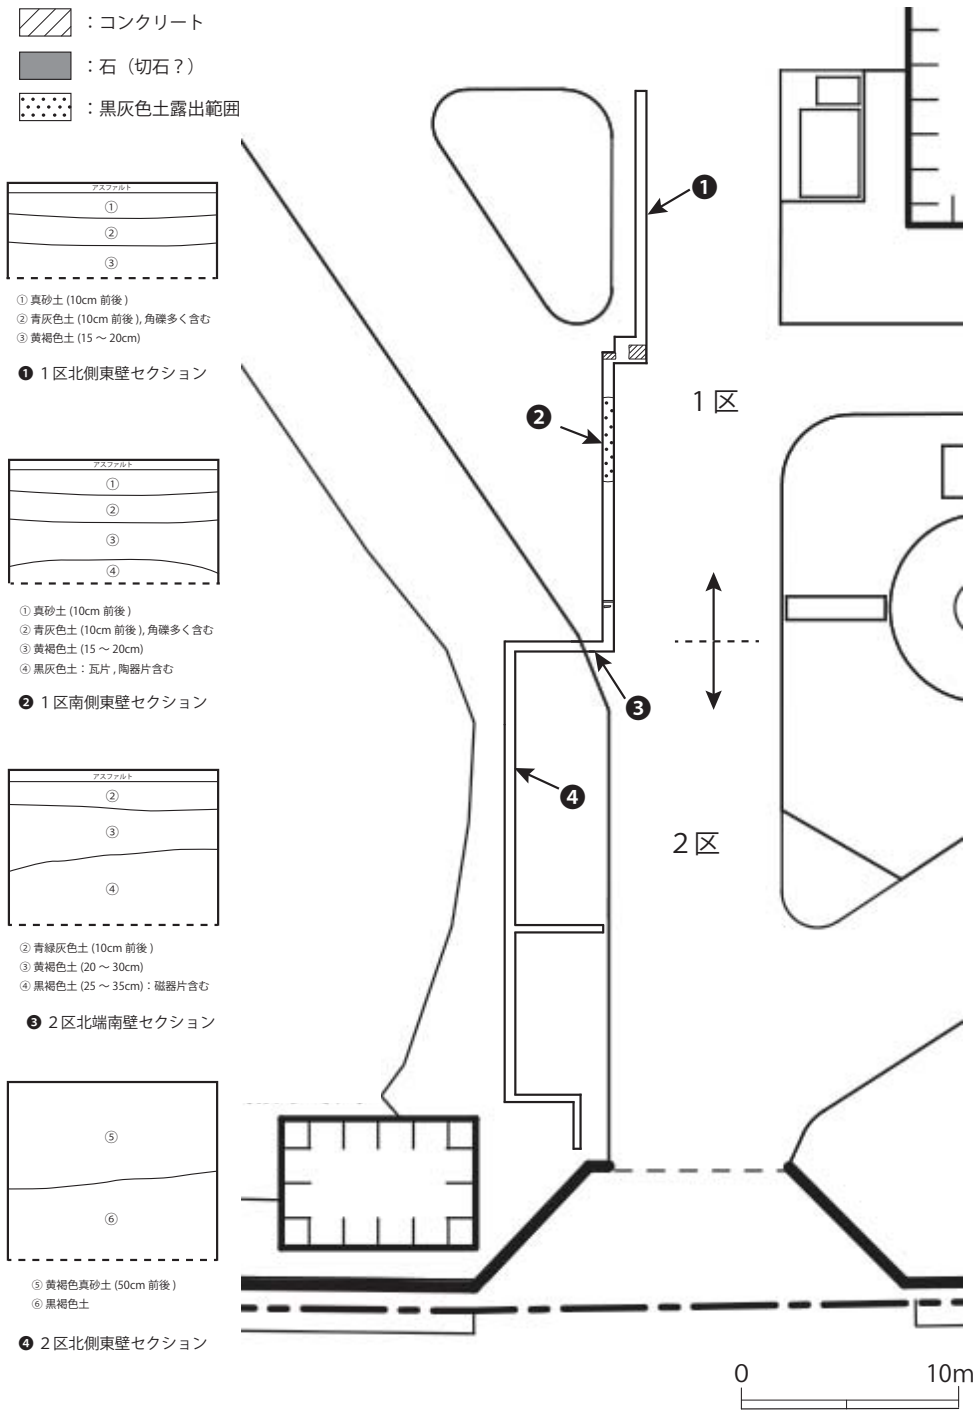
第 37 図 中学校屋外散水栓給水管修繕工事調査区平面図および土層断面柱状図 (縮尺 1 : 350)

1 区 掘削場所は、校門から中学校校舎と小学校校舎の間に通ずる道路沿いと小学校グラウンド敷地内である。小学校校舎東端の南側にある花壇から東に 1 m にある止水弁の場所から掘削を開始し、幅約 0.5 m、深さ約 0.5 m (止水弁地点は深さ 0.9 m) で南に約 13 m の掘削を行った。1 区北側では、約 0.05 m のアスファルトの下は、約 0.1 m の真砂土、0.1 m 前後の角礫を多く含む青灰色土、0.15 から 0.20 m の黄褐色土の堆積を確認した (第 37 図の①)。1 区中央辺りでは、地表下約 0.2 m の場所で南北幅約 0.65 m、厚さ 0.25 m のコンクリート構築物を確認した。除去が困難であったため、約 1.5 m 西側にルートを屈曲させて掘削を継続した。コンクリートは検出地点の西側が一部除去されてガス管が埋設されており、その上部に給水管を通し、さらにガス管の西側に沿って南側に約 13 m、幅 0.5 m、深さ 0.5 m の掘削を行った。屈曲部分から南に約 2 m の部分から約 6 m の範囲で黒灰色土
