## RESPUESTA HIDROLÓGICA AL EVENTO DE PRECIPITACIÓN DE JUNIO DE 2013 EN EL PIRINEO CENTRAL

### RESUMEN

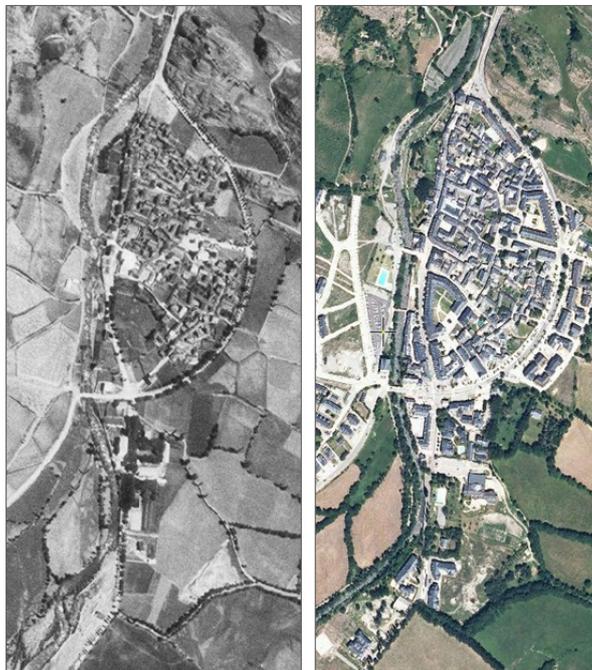
Figura 10. Comparativa 1956-2009 en Benasque. El núcleo urbano de Benasque ha sufrido un importante crecimiento en las últimas décadas. Como consecuencia de ello se han desarrollado edificaciones muy cercanas al cauce que en el pasado evento se vieron afectadas debido al desmoronamiento de algunas defensas sobre las que, prácticamente, se asentaban. Junto a estas zonas residenciales han proliferado otras edificaciones y espacios de equipamientos dentro de zonas inundables, lo que ha conllevado elevados daños en los mismos pese a la presencia de costosos sistemas de defensa.

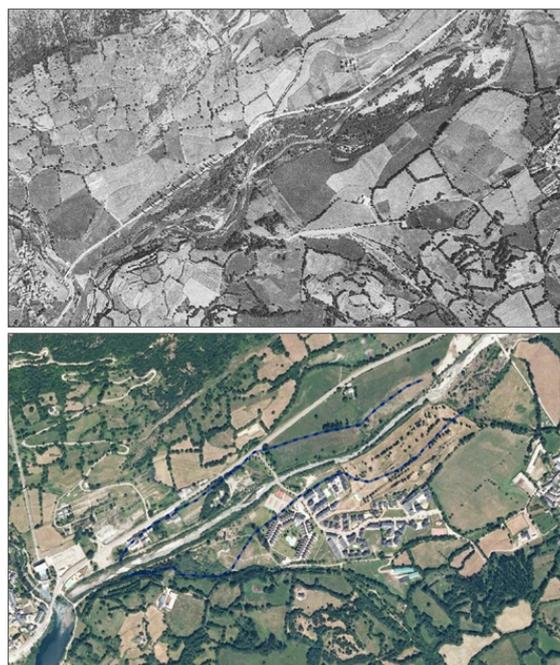
Figura 11. Comparativa 1956-2009 en la urbanización Linsoles. Ejemplo claro del proceso urbanizador, se ha desarrollado una importante zona residencial ocupando parte del cauce mayor del río. Además, esta urbanización se encuentra en el flanco sur del importante cono de deyección del Remáscar. La zona sufrió inundaciones en la crecida, además de quedar edificios directamente expuestos a la corriente. La comparativa muestra cómo desde 1956 la regulación de caudales y las presiones por usos antrópicos han conllevado la simplificación del cauce y la reducción de su espacio.

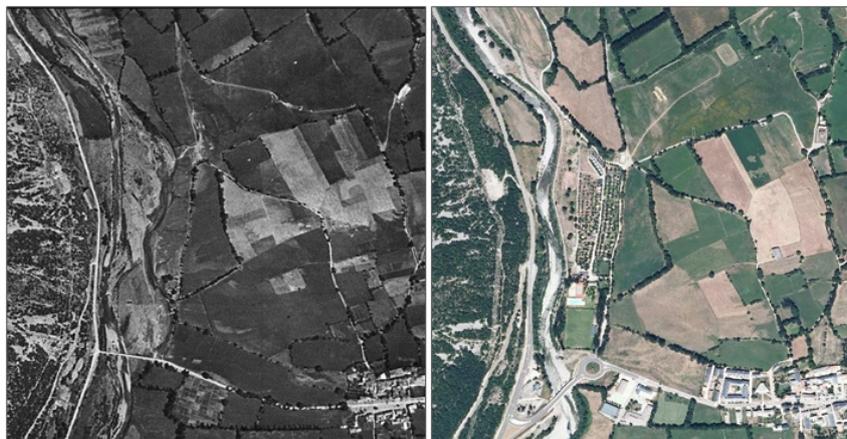
Figura 12. Comparativa 1956-2009 en Castejón de Sos. Poco antes de que el río Ésera se confine en el Congosto de Ventamillo éste circula dejando en su margen derecha la zona de camping y equipamientos deportivos de Castejón de Sos. Esta zona, como se aprecia en las fotos, se asienta sobre el antiguo cauce del Ésera, de nuevo reduciendo su espacio de movilidad y, como se ha demostrado, pese a los importantes y costosos sistemas de motas y escolleras que se crearon entre la zona de acampada y el río, suponiendo un evidente riesgo para los usuarios de esos equipamientos.

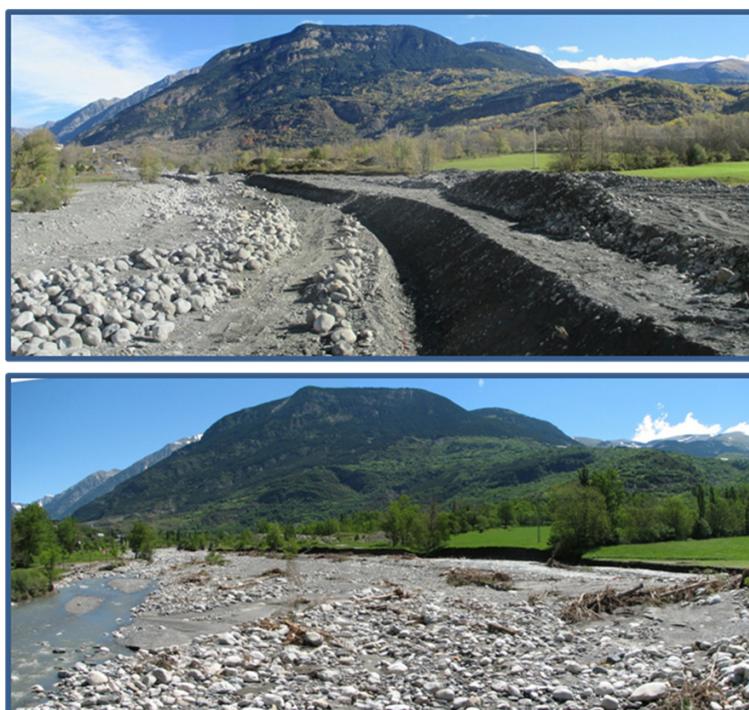
Figura 13. Comparativa de las actuaciones llevadas a cabo 4 meses después del evento (arriba) y la situación natural inmediatamente posterior a la crecida. Aguas abajo de Benasque.

Ante esta situación, era previsible y hay que calificar de esperable que el río Ésera volviera a ocupar su cauce en una crecida extraordinaria como la acontecida en junio de 2013, e incluso que iniciara procesos erosivos intensos en las márgenes. Muchas defensas existentes, la mayoría de ellas adosadas de forma directa al cauce menor, han sido destruidas o superadas con facilidad, demostrando su nula utilidad frente a eventos de alta intensidad hidrológica.
