## **INUNDACIONES EN LA REGIÓN DE MURCIA EN LOS INICIOS DEL SIGLO XXI**

Gregorio Castejón Porcel, Asunción Romero Díaz

Universidad de Murcia.

### **Inundaciones en la Región de Murcia en los inicios del siglo XXI (Resumen)**

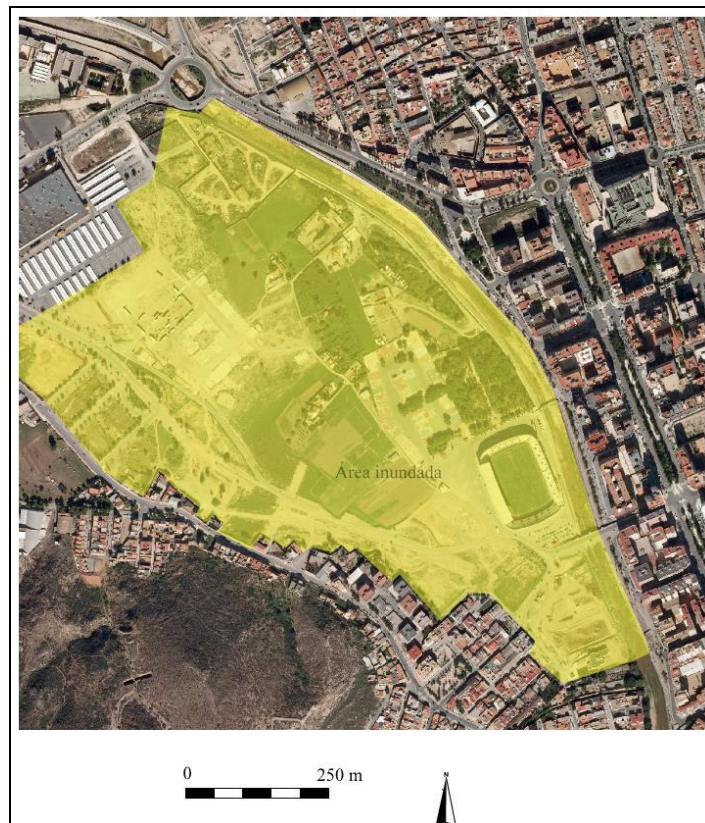
**Figura 9. Área inundada en Cartagena por el desbordamiento de la Rambla de Benipila en octubre del 2000.** Fuente: Elaboración propia

Es de señalar que el área inundada se corresponde con parte del territorio donde se ubicaba, desde época histórica, el almarjal de Cartagena. Esta área, por sus condiciones

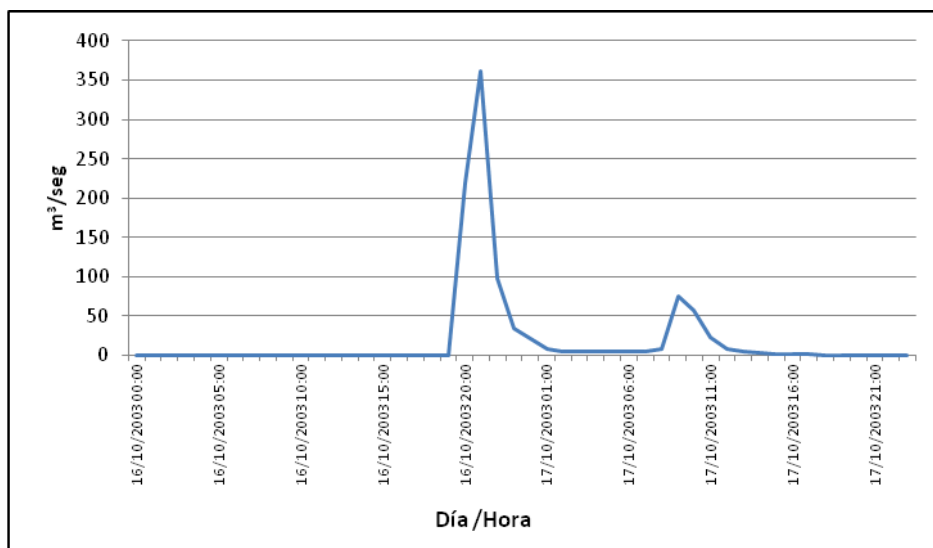
**Figura 12. Hidrograma del Río Mula 16/10/2003-17/10/2003.**

$\text{m}^3/\text{s}$  a las 21:00 h. Más tarde, tras un descenso continuado del caudal, volvió a darse otro pico pasando de  $5,34 \text{ m}^3/\text{s}$  a las 7:00 h del día 17 de octubre, a los  $74,66 \text{ m}^3/\text{s}$ , tan solo dos horas después, a las 9:00 h. Por otro lado, en Rambla Salada también se registraron caudales excepcionales de  $336,6 \text{ m}^3/\text{s}$ .

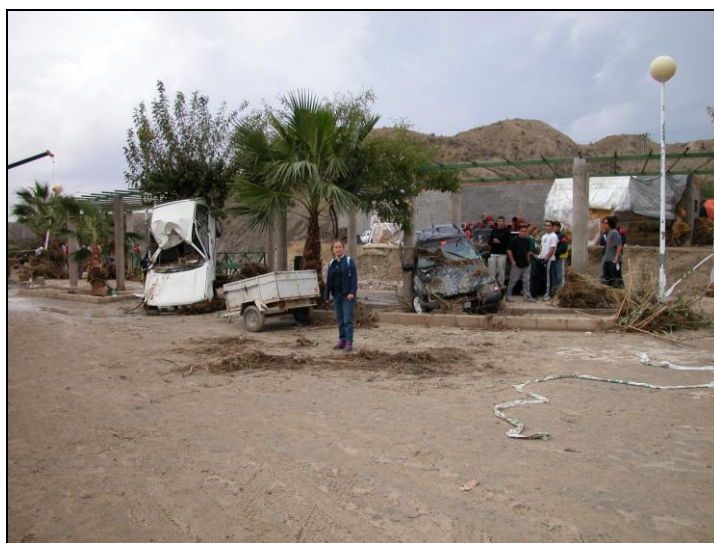
Los daños sufridos en Albudeite y Campos del Río fueron considerables debido a la enorme cantidad de agua que circulaba por el río Mula. Antes de la confluencia del río Mula con el río Segura, el primero fue laminado por el embalse de Los Rodeos, que se encontraba prácticamente vacío. En el azud de la Contraparada (a 13 km de la ciudad de Murcia), el pico de caudal fue de  $445,1 \text{ m}^3/\text{s}$  a las 23:00 horas, por lo que en este punto se tuvo que derivar caudal por las acequias de riego, debido a que la canalización actual del río Segura sólo admite un caudal máximo de  $400 \text{ m}^3/\text{s}$ . En Albudeite y Campos del Río el agua superó los puentes existentes, desbordó y rompió los muros de contención (Figura 13) entró en numerosas viviendas y hubo que lamentar la muerte de una persona.

**Figura 13. Efectos de las inundaciones del 16 y 17 de octubre de 2003 en Albudeite.**

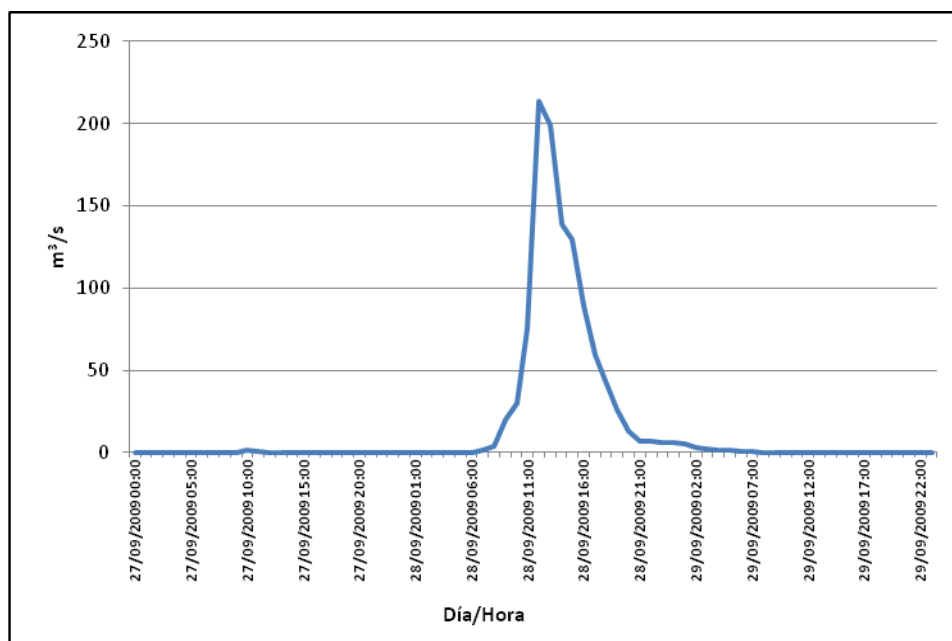
**Figura 16. Evolución del caudal de la Rambla de Benipila 27/09/2009-29/09/2009.**

Las copiosas lluvias provocaron crecidas “moderadas” en numerosos cursos fluviales de la Región, como fue el caso de la Rambla de Fuente Álamo (más conocida como Rambla del Albuñón) aunque, sin duda, la curva de caudales a destacar en este episodio es la de la Rambla de Benipila. Como se observa en el hidrograma (Figura 16), el cauce seco de la Rambla de Benipila alcanzó un caudal punta de 213,99 m<sup>3</sup>/s.

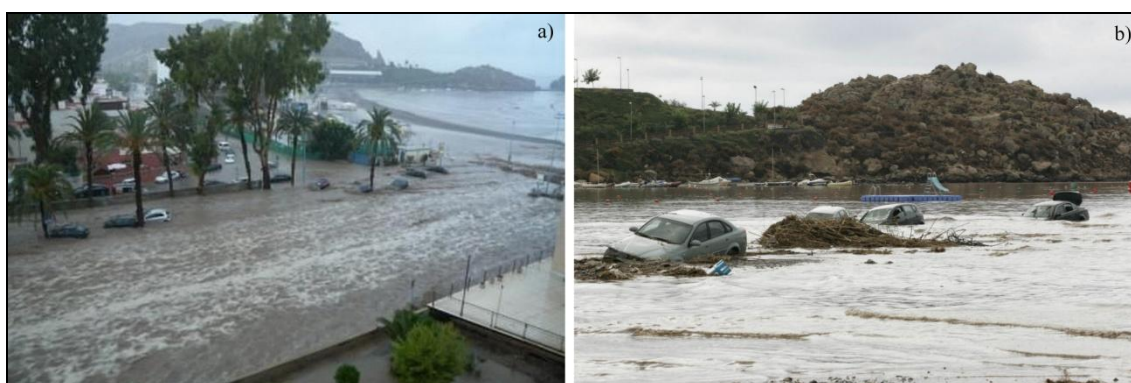
desbordamiento de la Rambla de las Culebras que desemboca en la playa de Las Delicias (Figura 20), inundando garajes y sótanos y causando destrozos en coches, calles, árboles y elementos del mobiliario urbano. La crecida de esta rambla arrastró hasta el mar, en la playa de Las Delicias, siete coches que estaban aparcados en los alrededores de la misma (pese a su prohibición). Además, otros ocho turismos fueron empotrados por la acción del agua contra palmeras y muros en los paseos de Las Delicias y Párraga. Igualmente, las consecuencias de las lluvias hicieron casi imposible circular por el centro de esta población costera.

**Figura 20. a) Desembocadura de la Rambla de Las Culebras (Águilas). b) Coches arrastrados por la riada en la Playa de Las Delicias (Águilas).** Fuente: *La Verdad* (18.08.2010)

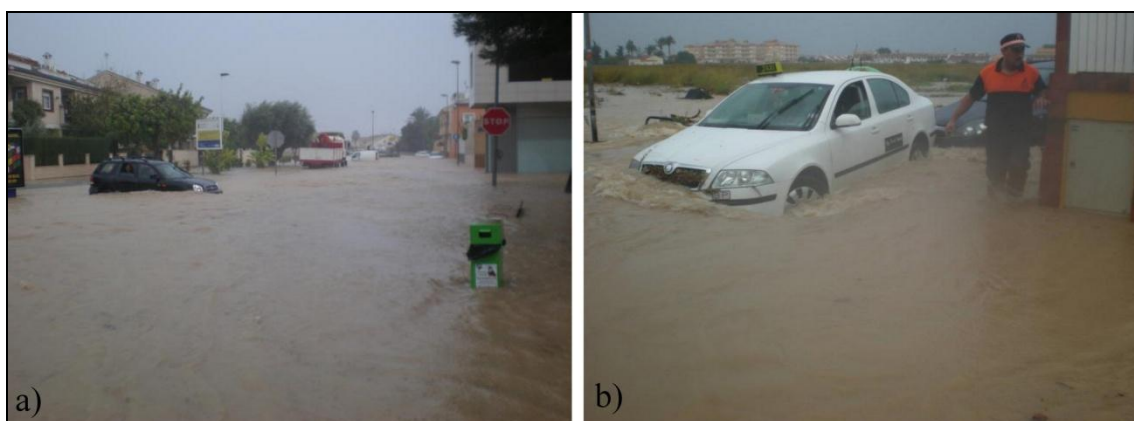
Las consecuencias más significativas de las precipitaciones del día 18 fueron las inundaciones que tuvieron lugar en San Pedro del Pinatar y San Javier (Figura 23), donde el agua llegó a alcanzar una altura en las calles de casi medio metro, dejando incomunicados a muchos vecinos y produciendo grandes pérdidas económicas a los propietarios de comercios y coches, y a aquellos que vieron como el agua entraba en sus casas y sótanos.

**Figura 23. a) Calles inundadas en San Pedro del Pinatar. b) Calles inundadas en San Javier.**

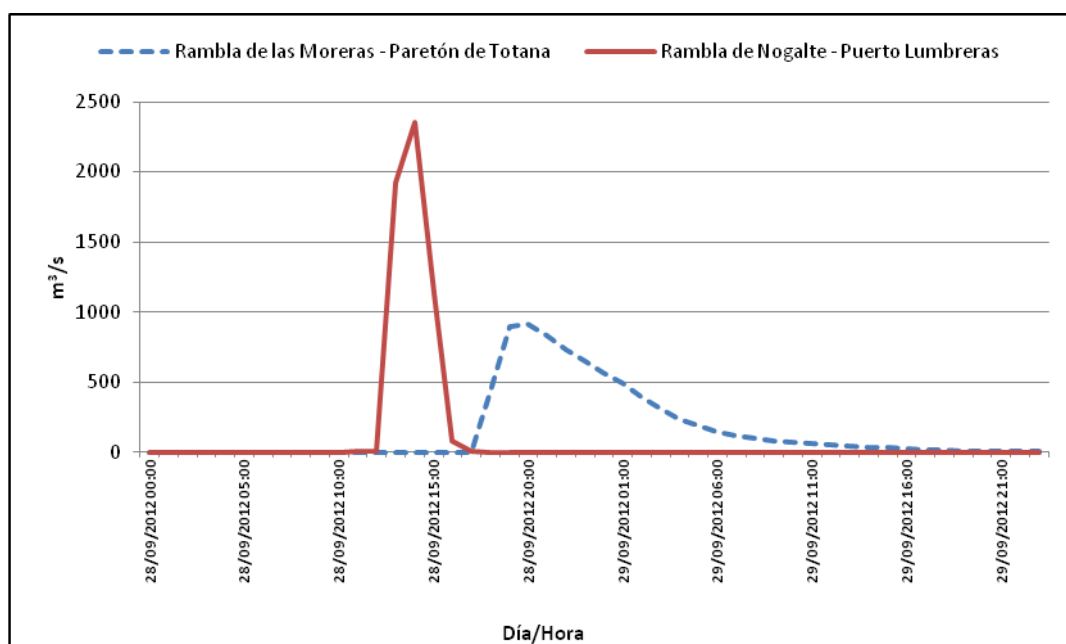
**Figura 26. Hidrograma de la Rambla de las Moreras-Paretón de Totana y de la Rambla de Nogalte (Puerto Lumbreras) 28/09/2012-30/09/2012.** Fuente: Elaborado a partir de datos de la CHS [66].

Las copiosas precipitaciones de alta intensidad fueron la causa de que casi todas las ramblas y ríos de la Región de Murcia sufriesen importantes crecidas. Entre todas ellas, aquí se han representado los hidrogramas de la Rambla de las Moreras (Paretón de Totana) (Figura 26), Rambla de Nogalte (Puerto Lumbreras) (Figura 26) y Río Pliego (Figura 27).

En el hidrograma de la Rambla de Nogalte (Puerto Lumbreras) (Figura 26), se puede apreciar como la crecida fue prácticamente súbita (*flash-flood*), dándose un limbo de ascenso muy pronunciado. En una hora se pasó de 7,4 m<sup>3</sup>/s (12:00 h) a 2.356,7 m<sup>3</sup>/s (13:00 h). Estas cifras de caudales no quedan lejos de las que se registraron también en esta misma rambla en octubre de 1973 (1.974 m<sup>3</sup>/s), o en inundaciones anteriores, con consecuencias devastadoras y catastróficas [67] [68], aunque en aquella ocasión la rambla no estaba encauzada a su paso por Puerto Lumbreras.

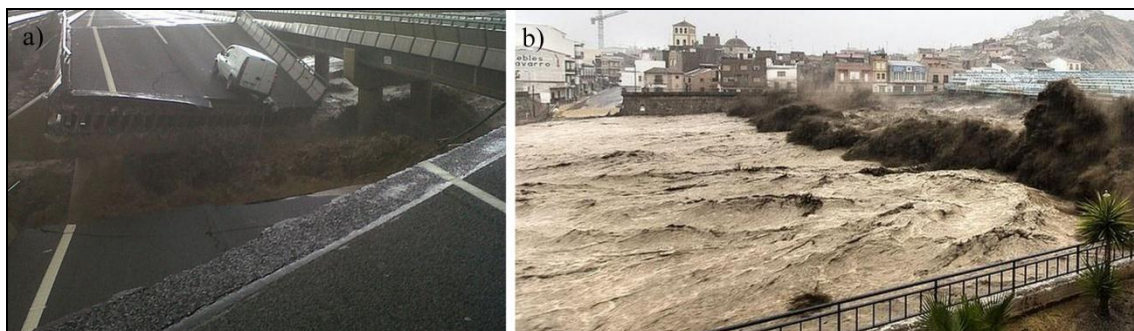
**Figura 28. a) Puente de la Autovía A-70 destruido por la avenida. b) Pico de avenida de la Rambla de Nogalte a su paso por Puerto Lumbreras 28.09.2012. Fuente: *La Verdad* (29.09.2012).**
