# Análisis de la Accesibilidad Urbana en Crevillente: Barrio de la Morería y sus alrededores (Alicante)

Grado en Arquitectura Técnica

Trabajo Fin de Grado

Septiembre 2015

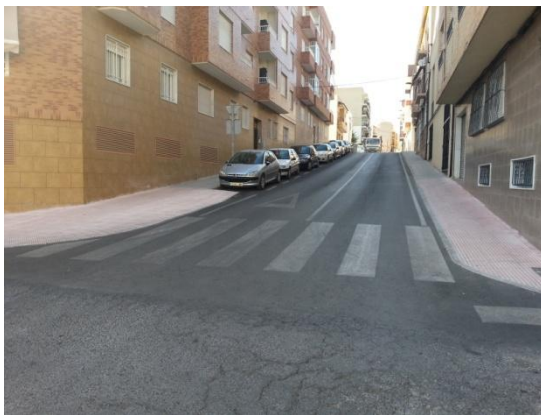
**Figura 1:** Calle Reverendo Pascual Martínez. Fuente: Autora.

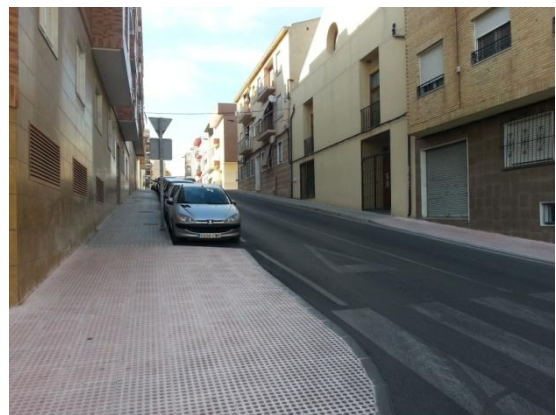
**Figura 2:** Acera calle Reverendo Pascual Martínez. Fuente: Autora.

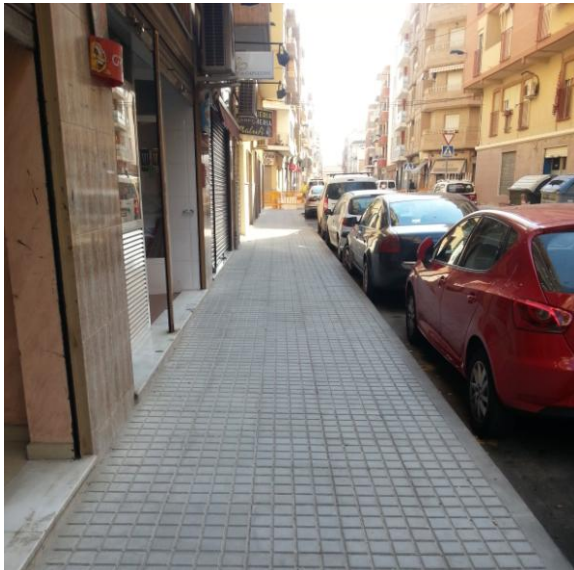
**Figura 3:** Estado actual de la acera calle Pintor Velázquez. Fuente: Autora.

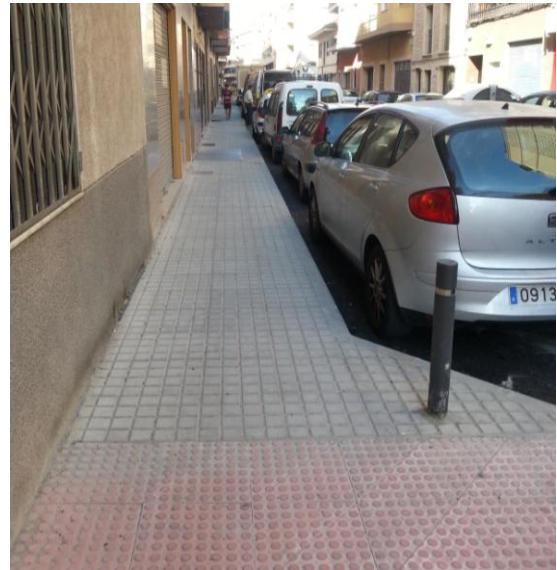
**Figura 4:** Estado actual de la acera calle Luis Vives. Fuente: Autora

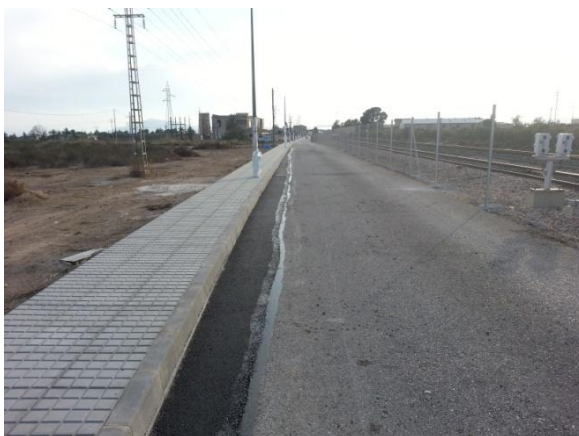
**Figura 5:** Estado actual del vial de acceso del barrio La Estación al colegio Puig Jover. Fuente: Proyecto de urbanización del vial de acceso al colegio público Puig Jover.

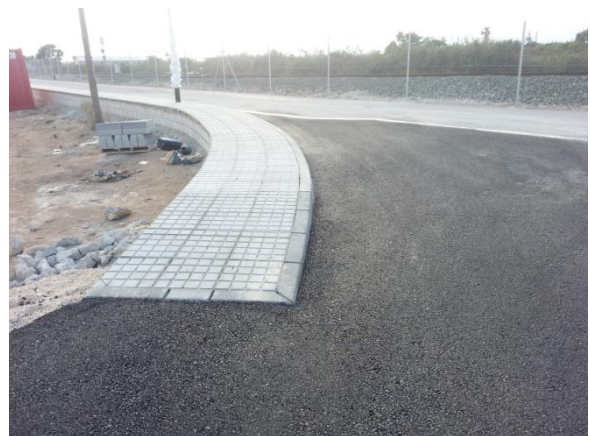
**Figura 6:** Final de acera pavimentada enrasada con la calzada. Fuente: Proyecto de urbanización del vial de acceso al colegio público Puig Jover.

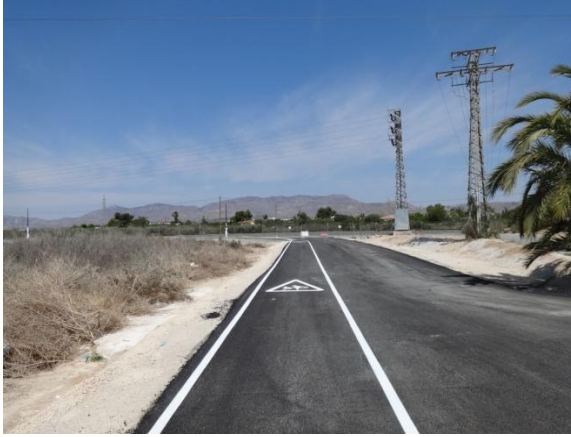
**Figura 7:** Marcas viales en la calzada. Fuente: Proyecto de urbanización del vial de acceso al colegio público Puig Jover

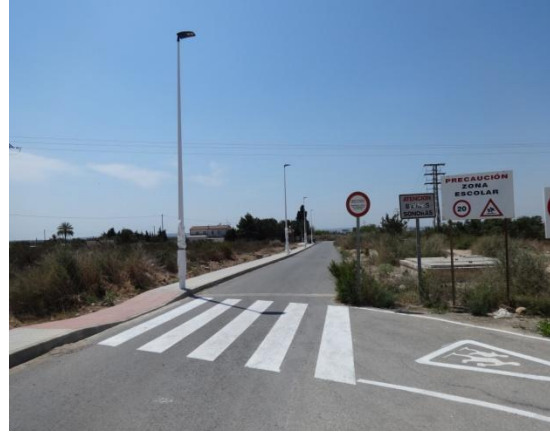
**Figura 8:** Señalización de acera con marcas viales en la calzada. Fuente: Proyecto de urbanización del vial de acceso al colegio público Puig Jover.

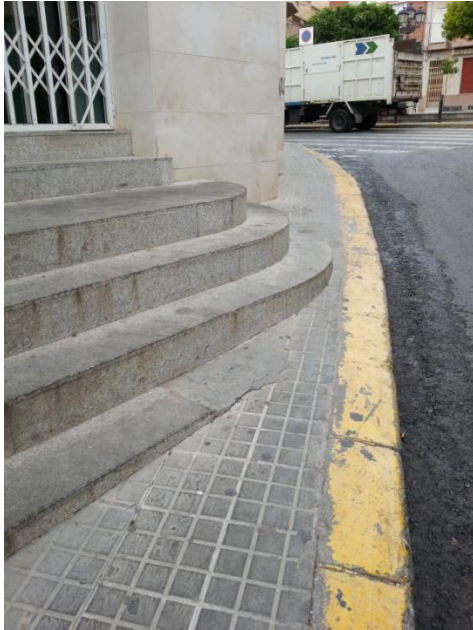
**Figura 20:** Escaleras que invaden la banda libre peatonal. Fuente: Autora.

En las figura 19 se puede apreciar una acera en la que las escaleras de acceso al mercado de abastos invaden totalmente la banda libre peatonal, obligando al viandante a caminar por la calzada corriendo el peligro del paso de vehículos. En la figura 20 se aprecia la inexistencia de la acera, dando acceso a una vivienda desde el nivel de la calzada. Estos casos se encuentran con facilidad en Crevillente, por ello una solución sería convertir este tipo de calles en calles mixtas, en las que se permite el paso correcto de los usuarios. Otra posible solución sería realizar las aceras más anchas y eliminar una fila de aparcamientos o dejar la calzada con un solo sentido para poder dar a las aceras unas dimensiones mayores.

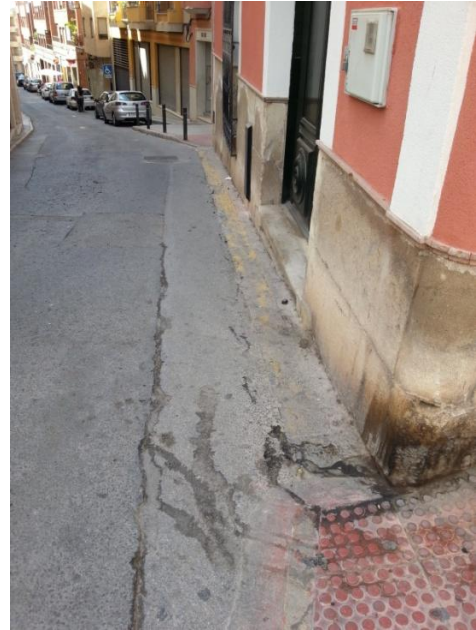
**Figura 21:** Acceso a vivienda desde calzada. Fuente: Autora.

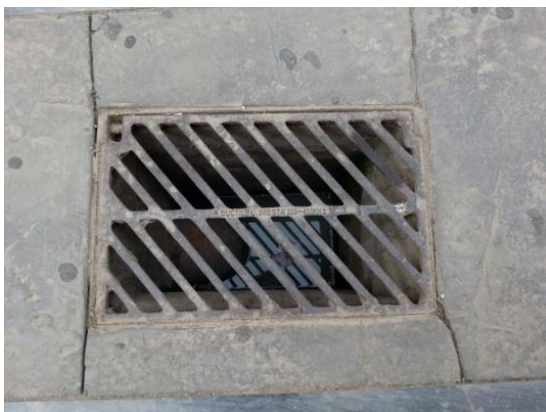
**Figura 22:** Rejilla tipo 1. Fuente: Autora

En base al estudio de las rejillas cabe destacar dos grupos: si están situadas en la calzada o en área de uso peatonal. En la normativa estatal en el artículo 12, las rejillas ubicadas en calzada deben tener una abertura de 2,5cm de diámetro como máximo y deben estar situadas a una distancia mayor de 50cm del límite del paso de peatones, mientras que las situadas en áreas de uso peatonal su abertura no será superior a 1cm de diámetro. En el caso de que sus aberturas sean longitudinales y se encuentren en áreas de uso peatonal, la rejilla se colocará en sentido transversal a la dirección de la marcha. La normativa autonómica solo hace referencia a las rejillas ubicadas en áreas de uso peatonal en las que sus aberturas no superarán los 2cm de ancho.

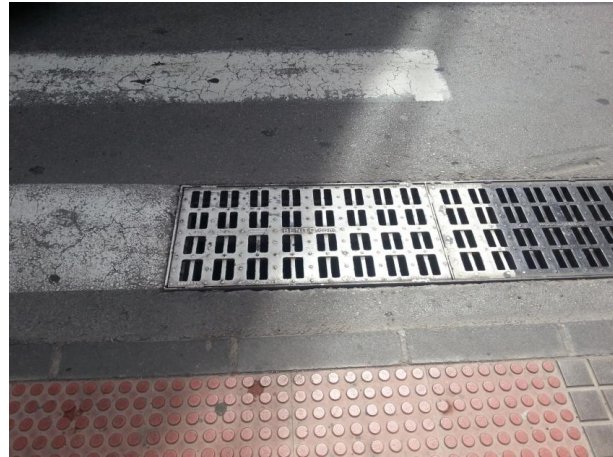
**Figura 25:** Rejilla en calzada ubicada en un paso de peatones. Fuente: Autora.

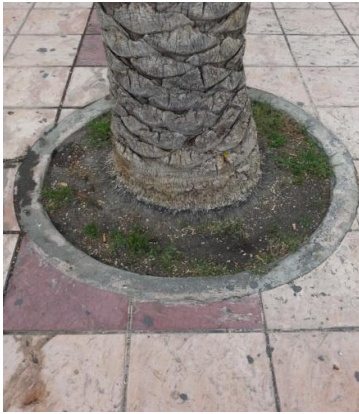
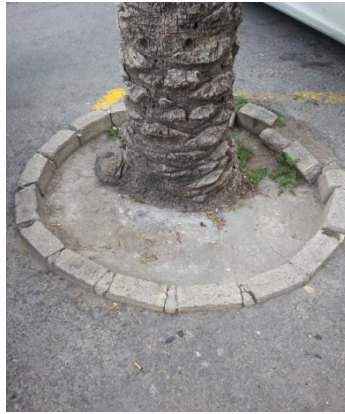
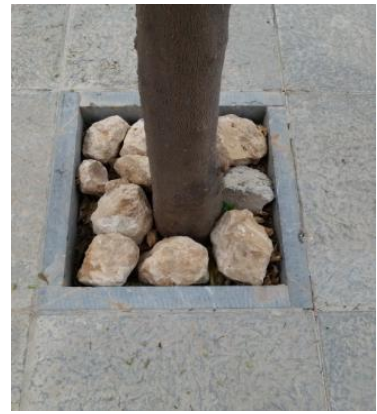
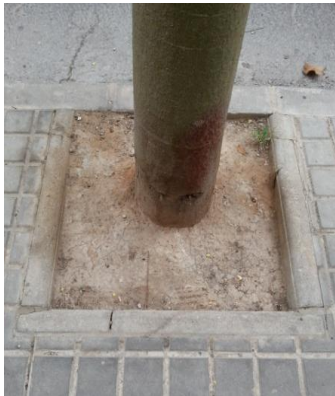
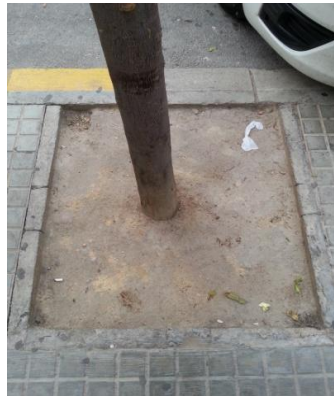
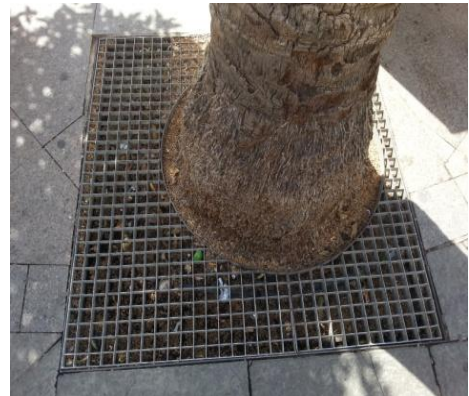
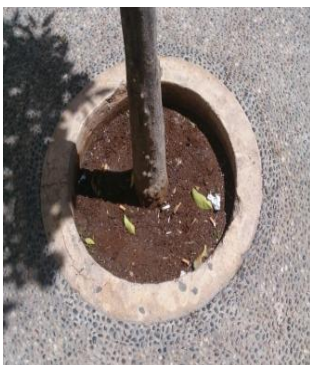
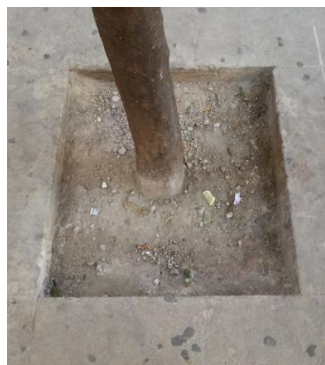
Los alcorques se dividen en dos grupos: cubierto y no cubiertos. Según la Orden VIV/561/2010 en su artículo 12 deben estar cubiertos por rejillas cuyas aberturas sean de 1cm de diámetro como máximo, en el caso contrario se rellenarán esas aberturas con un material compacto. En el caso de la DOGV en su artículo 15, los alcorques tienen que estar cubiertos si la distancia de él a la línea de fachada hay 3m como máximo, y si los alcorques están separados más de 3m de la línea de la fachada éstos podrán ir al descubierto. Ambas normativas exigen que los alcorques estén enrasados con el pavimento circulante.

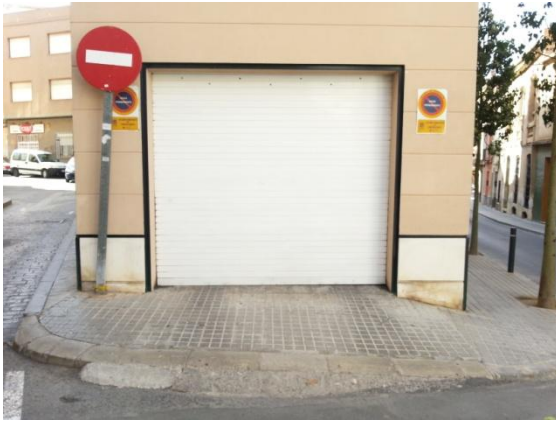
**Figura 35:** Vado vehicular tipo 1. Invade la banda libre peatonal y parcialmente la calzada. Fuente: Autora.

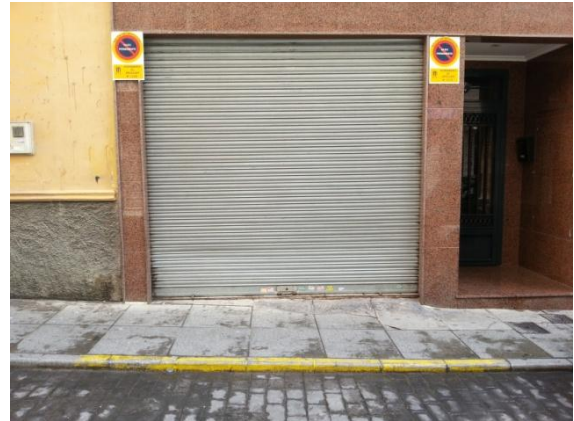
**Figura 36:** Vado vehicular tipo 2. Invade la banda libre peatonal. Fuente: Autora.

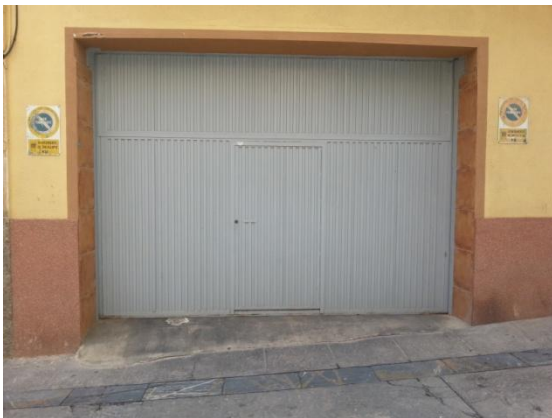
**Figura 37:** Vado vehicular tipo 3. Vado situado en calle mixta. Fuente: Autora.

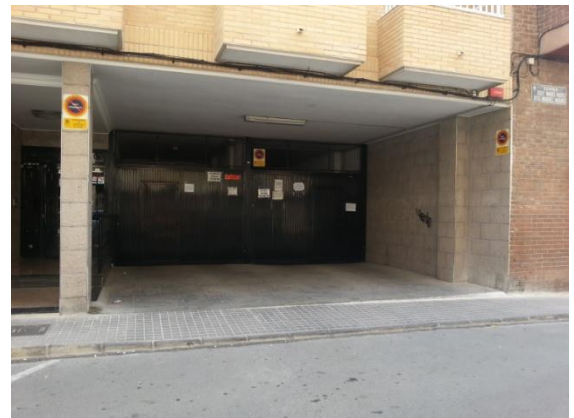
**Figura 38:** Vado vehicular tipo 4. Vado correcto. Fuente: Autora

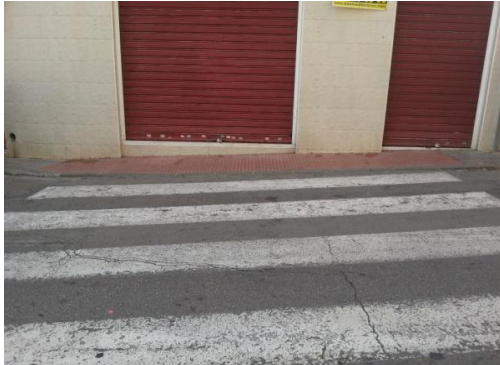
**Figura 39:** Vado peatonal tipo 1. Invade la banda libre peatonal. Fuente: Autora.

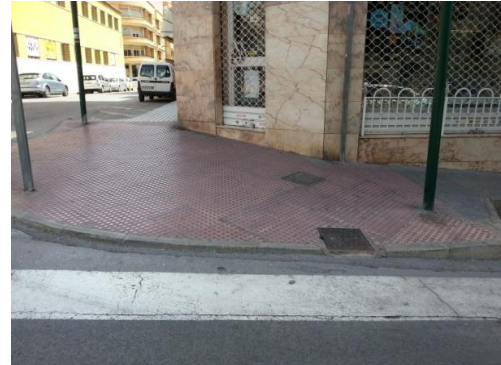
**Figura 40:** Vado peatonal tipo 2. No invade la banda libre peatonal. Fuente: Autora.

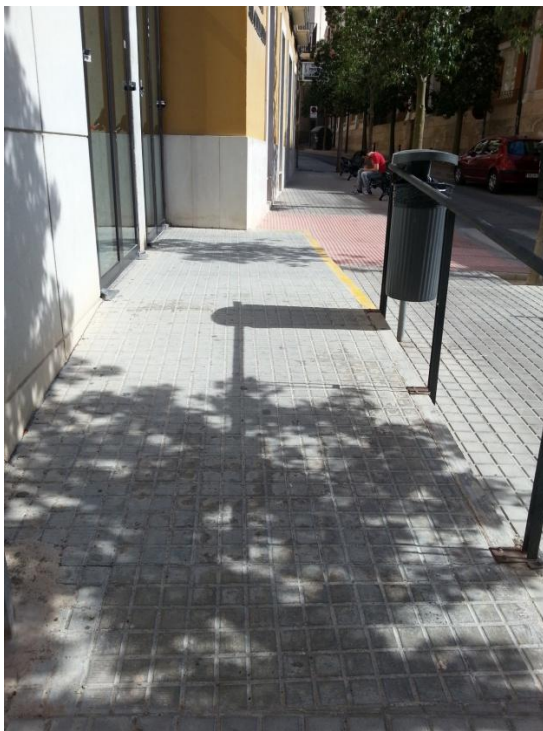
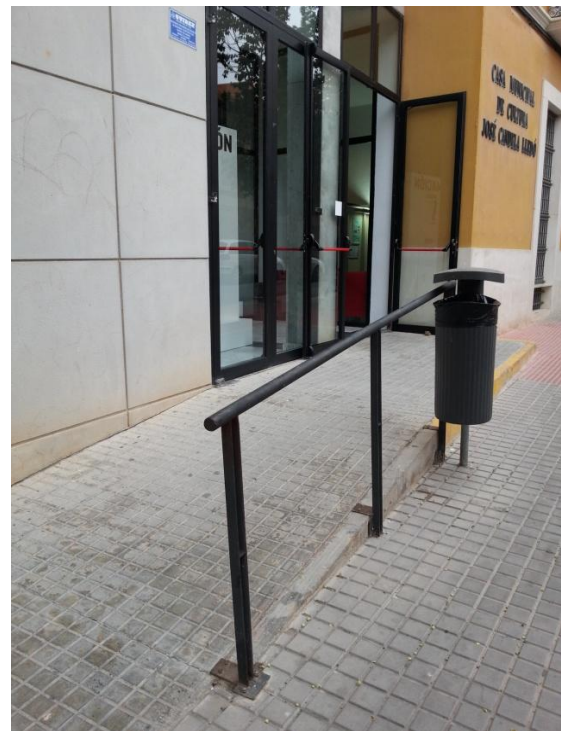
Figura 43: Rampa C/Llavador. Fuente: Autora.

El pasamanos que posee esta rampa tiene una altura de 94cm y un diámetro de 4cm. Como se aprecia en la figura 45, carece de un pasamanos a un nivel inferior y en el lado opuesto. Por lo tanto, éste no cumple los requisitos de las normas, por lo que la solución sería añadir los pasamanos restantes. Por último, otra de las condiciones que no cumple, y es un requisito obligatorio, es el pavimento táctil señalizador direccional en los extremos de la rampa.

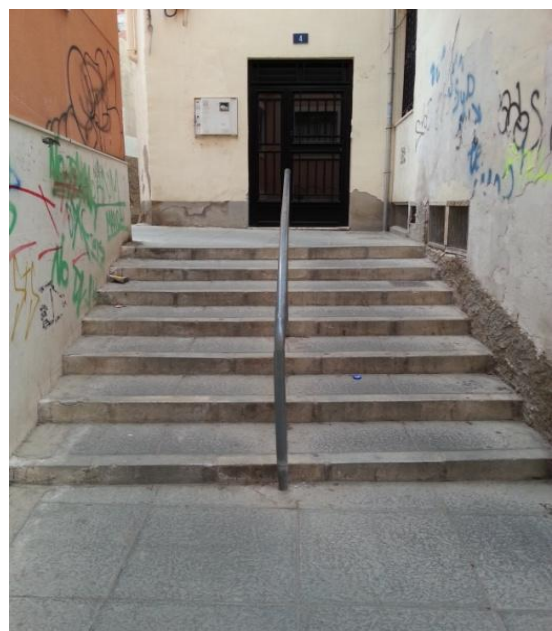
**Figura 50:** Segundo tramo de escaleras C/San Roque. Fuente: Autora.

El segundo tramo está formado por siete escalones con una huella de 46cm y una contrahuella de 13cm. En este caso, la contrahuella solo cumple con la normativa estatal ya que la autonómica exige una contrahuella entre 16cm y 17,5cm. Este tramo tiene un ancho total de 2,52m en todos sus niveles cumpliendo ambas normativas con el ancho mínimo de paso libre en cada lado. El pasamanos se encuentra situado en el centro de la escalera a una altura de 82cm y con un diámetro de 5cm. En este tramo, la relación huella-contrahuella tampoco es válida por superar los límites siendo en este caso de 72cm.

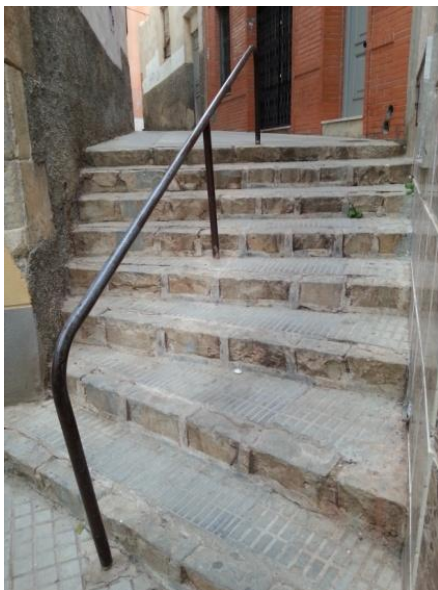
**Figura 51:** Tercer tramo de escaleras C/San Roque. Fuente: Autora.

El tercer tramo está formado por ocho escalones con una huella de 38cm y una contrahuella de 17cm, es por ello que no cumple con los requisitos de la normativa estatal siendo la contrahuella máxima de 16cm. La directriz de esta escalera no es recta completamente por lo que su parte inferior en la izquierda comienza en curva. El ancho de esta escalera varía según en el nivel en el que se encuentre, siendo en el primer escalón un paso de 0,90m y en el último escalón un ancho de 1,51m. Este pasamanos tiene una altura de 1m y un diámetro de 6cm y además se encuentra situado en el centro del tramo. De acuerdo con la relación huella-contrahuella pasa lo mismo que en los dos tramos anteriores, no cumple por exceder de los límites establecidos.

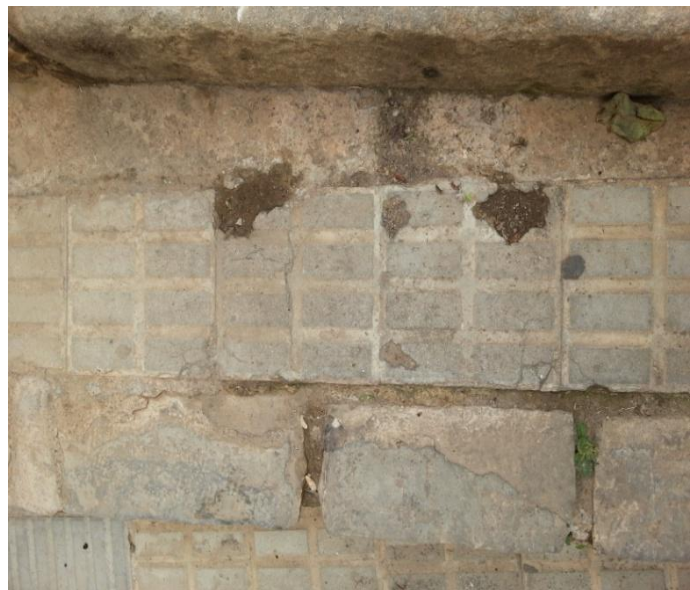
**Figura 52:** Estado actual de los escalones C/San Roque. Fuente: Autora.

En general estas escaleras no serían las más adecuadas teniendo en cuenta que no cumplen gran parte de los requisitos. Una de las principales soluciones sería quitar el primer y el segundo tramo y hacer una rampa en zigzag con sus rellanos correspondientes, teniendo en cuenta que si complementas las escaleras con la rampa no cumplirían con el paso mínimo libre en el primer tramo.

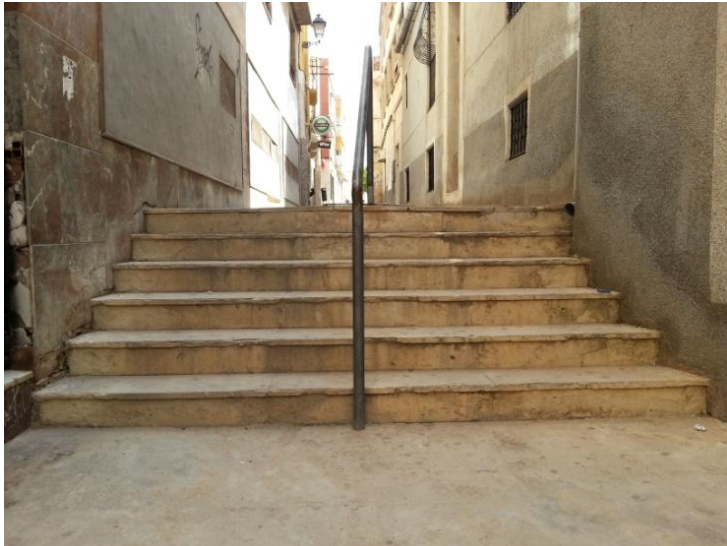
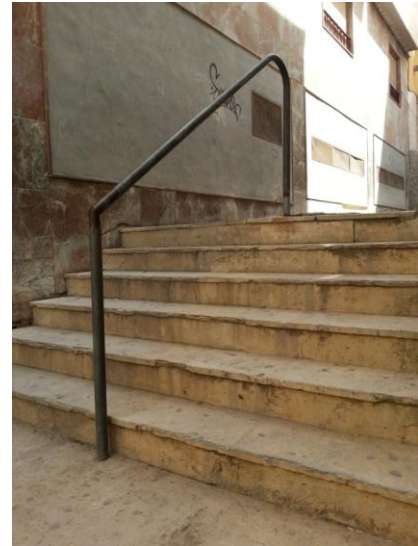
**Figura 57:** Escalera C/Santa Teresa. Fuente: Autora.

El ancho total de esta escalera es de 2,85m situándose un pasamanos en el centro cuya altura es de 1,05m, siendo ésta la altura máxima permitida. Otro inconveniente que presenta esta escalera es el estado del pavimento que forma la huella, con un bocel prácticamente dañado en la mayoría de los peldaños.

Luego los arreglos necesarios para una correcta escalera sería la ejecución de una rampa ya que el ancho de la calle lo permite. Será imprescindible la colocación de los pasamanos en los extremos del tramo incluso la eliminación del existente ya que no supera los 4m como nombra la normativa. Para finalizar, sustituir el pavimento y se debería añadir el pavimento táctil indicador direccional además de la franja señalizadora en los escalones.

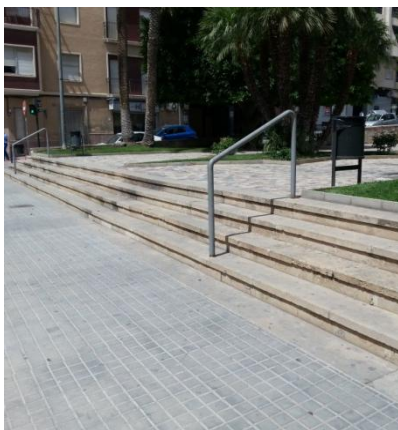
**Figura 63:** Escalones acceso Paseo Fontenay. Fuente: Autora.

En este caso, la escalera no va acompañada de rampa, pero si es cierto que en los lados del paseo, C/ Alicante y C/ Valencia, existen pasos con rebaje para facilitar el acceso a los usuarios.

El remedio a estos inconvenientes en los escalones sería hacer una contrahuella de menor dimensión y sin bocel, requisito que la normativa DOGV establece en su artículo 8, aparte de añadir la banda señalizadora en el borde de los peldaños y la franja de pavimento táctil indicador direccional en el embarque y en el desembarque. Puesto que el ancho de la escalera es excesivo y superan los 4m, se debería colocar al menos tres pasamanos de dimensiones establecidas por las normas.

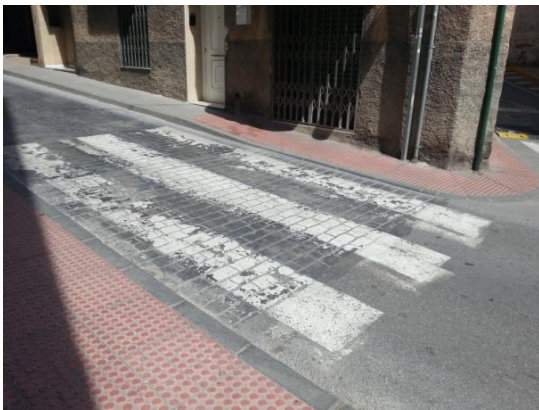
**Figura 66:** Paso de peatones tipo 2. Paso de peatones con dos vados enfrentados. Fuente: Autora.

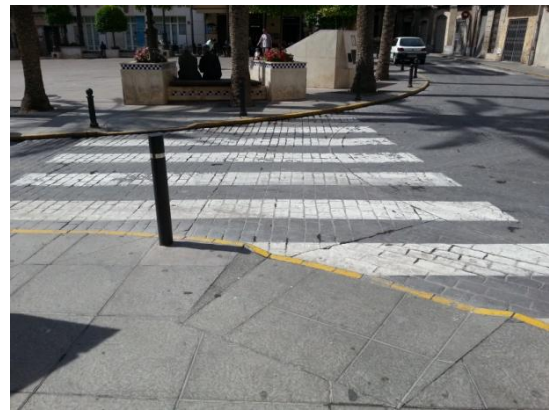
**Figura 67:** Paso de peatones tipo 2. Paso de peatones con dos vados no enfrentados. Fuente: Autora.

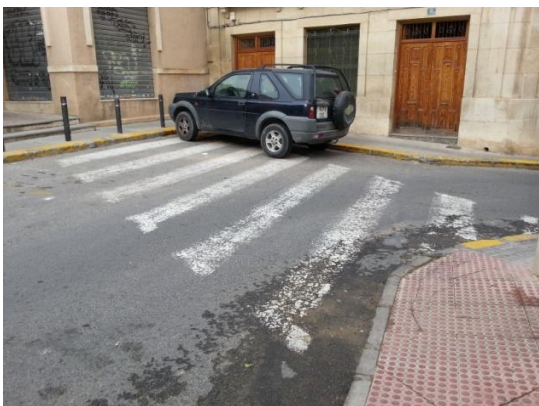
**Figura 68:** Paso de peatones tipo 3. Paso de peatones con un vado. Fuente: Autora.

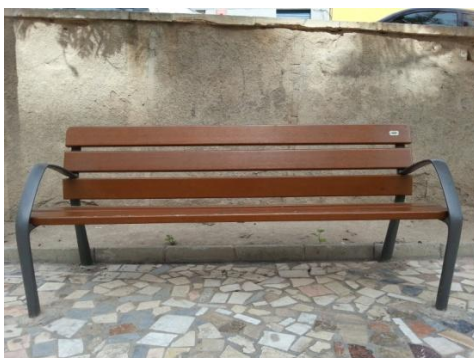
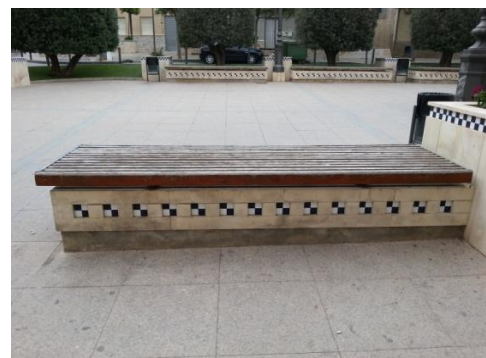
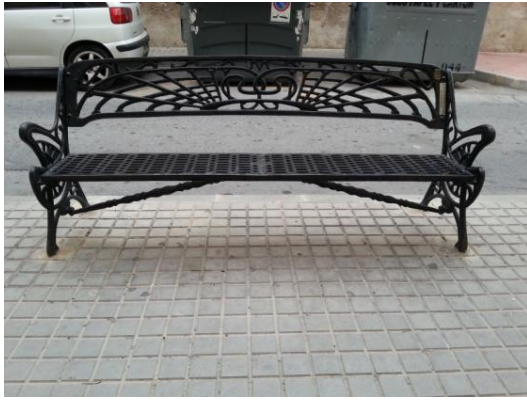
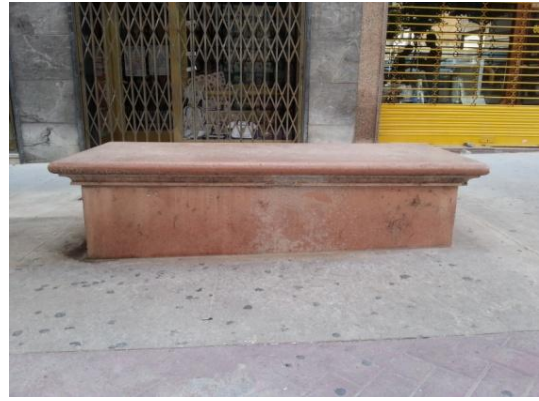
Existe un total de cuatro tipos de bancos estudiados. Se exige que los bancos situados en el entorno urbano deben tener un diseño ergonómico además de facilitar la utilización a todas las personas. Las dos normativas vigentes establecen unos parámetros para los elementos que componen el banco: la profundidad del asiento tiene que estar entre 40cm y 45cm, la altura del respaldo mínimo 40cm y debe existir reposabrazos en los extremos. En cuanto a la altura del asiento, la normativa estatal establece que debe ser entre 40cm y 45cm mientras que la autonómica entre 43cm y 47cm.

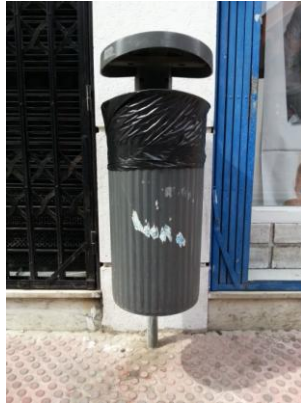
**Figura 74:** Papelera tipo 1.  
 Fuente: Autora.

La papelera tipo 1 está formada por una cesta de plástico de color gris de 70cm de profundidad y un diámetro de 37cm. Esta cesta se encuentra sujeta a un poste metálico y es por ello que cada papelera tiene una altura distinta. El tipo 2 es metálica en su totalidad con una cesta fija de 53cm de profundidad y una base de 44cm, anclado a dos soportes laterales. La papelera tipo 4 es metálica y similar a la anterior, en este caso la cesta es giratoria con una profundidad de 58cm, una base circular de 37cm y anclada por dos postes en los laterales. El tipo 4 y el tipo 5 son

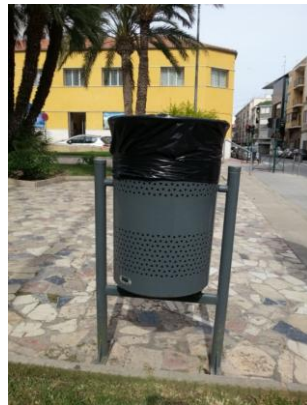
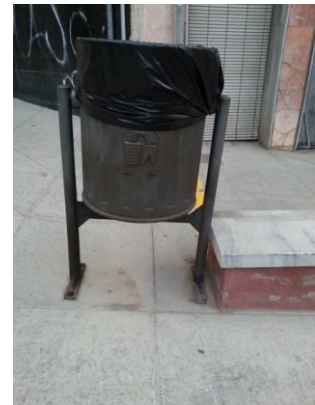
iguales en cuanto a dimensiones ya que la profundidad de la cesta es de 50cm y un diámetro de 36cm, ambas cestas son fijas y están sujetas por dos perfiles de sección circular. La diferencia que presentan estos tipos es el grabado de la cesta. En el plano 11, adjuntado en el anexo I se recogen los distintos tipos de papeleras.

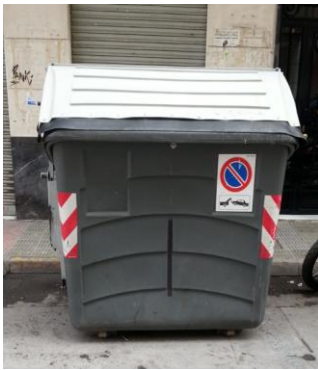
**Figura 79:** Contenedor orgánico tipo 1. Fuente: Autora.

En la zona estudiada se han encontrado siete tipos de contenedores de los cuales tres son para recogida de elementos orgánicos y los cuatro restantes son para vidrio, envases, papel y ropa. La Orden VIV/561/2010 en su artículo 8 menciona que la altura máxima de la boca del contenedor estará a 1,40m, mientras que la DOGV en su artículo 8 será de 1,00m.

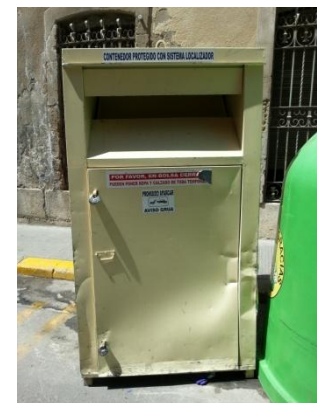
**Figura 84:** Contenedor de ropa tipo 7. Fuente: Autora

Tras el análisis se puede observar que solo el contenedor de ropa (tipo 7), siendo un 2,5% del total, no cumple con la normativa, puesto que la estatal toma como máximo 1,40m la altura a la boca. Cabe destacar que en la zona del casco urbano abunda el contenedor tipo 5 con respecto a las demás zonas, ya que en el interior de esta zona son calles mixtas y muy estrechas, lo que impide que pueda acceder el vehículo de recogida de contenedores habituales, existe un contenedor tipo 6 a la entrada de una de las calles.

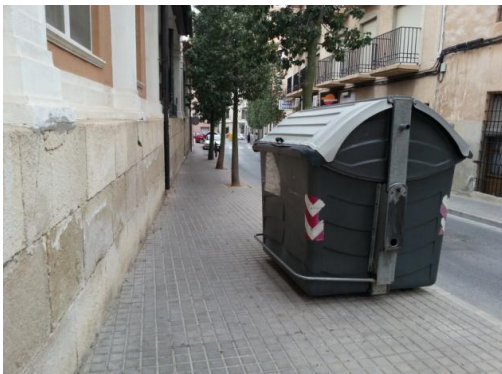
Los contenedores tipo 1,2,3,4,5 y 6 cumple con la normativa estatal teniendo la boca a una altura inferior de 1,40m, pero solo el tipo 5 cumple las dos normas ya que su altura es de 1,00m. Con respecto a la situación de ellos, todos están ubicados en calzada como dice la norma, salvo un caso en la C/Llavador que se encuentra en la acera dejando un itinerario peatonal de más de 1,20m, aun así la normativa autonómica prohíbe la colocación de cualquier contenedor en la acera. El contenedor tipo 5, al encontrarse en la zona más antigua de Crevillente y siendo las calles mixtas tiene que estar situados en la parte de la acera, aprovechando los ensanches o esquinas para no dificultar el tráfico rodado.

**Figura 86:** Contenedor invadiendo el itinerario peatonal en la C/Llavador. Fuente: Autora.

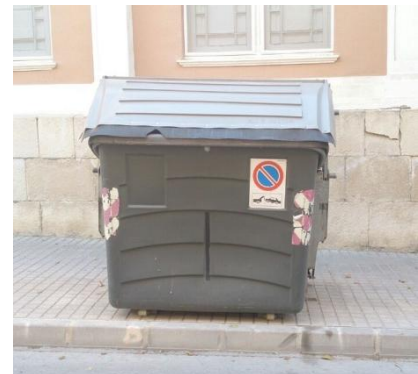
**Figura 87:** Contenedor situado en la acera en la C/Llavador. Fuente: Autora.

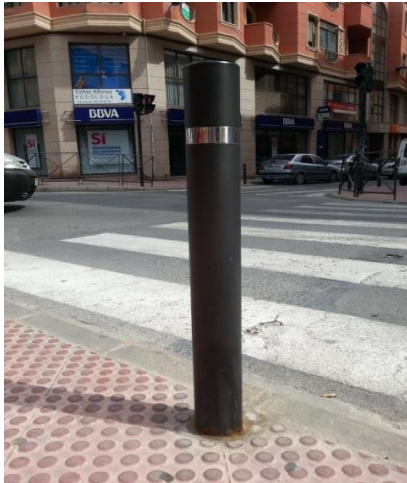
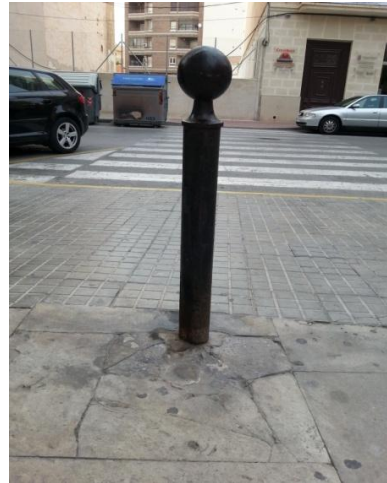
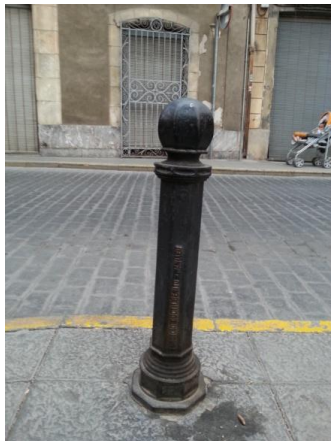
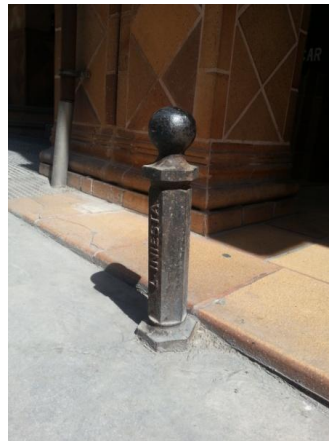
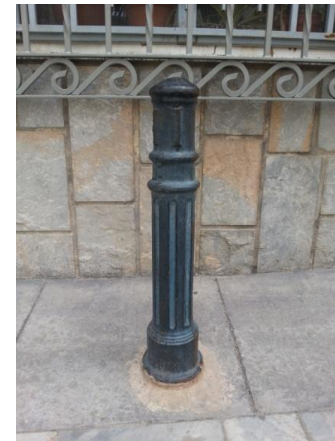
En el análisis realizado se han encontrado cinco tipos diferentes de bolardos. Para la Orden VIV/561/2010 los bolardos deben tener una altura entre 0,75m y 0,90m con un diámetro de 10cm sin aristas, mientras que la DOGV habla de una altura de 40cm como mínimo sin establecer un diámetro. Por lo tanto, en las siguientes tablas se van a exponer todos los tipos de bolardos según las alturas que establecen las normativas.

Figura 88: Bolardo tipo 1. Fuente: Autora.

Figura 89: Bolardo tipo 2. Fuente: Autora.

Figura 90: Bolardo tipo 3. Fuente: Autora.

Figura 91: Bolardo tipo 4. Fuente: Autora.

Figura 92: Bolardo tipo 5. Fuente: Autora.

Estos bolardos situados por toda la zona estudiada de Crevillente varían en su altitud y en su diámetro mientras que el material empleado es el mismo, en este caso acero fundido. En cuanto al método de anclaje de los mismos varía según el diseño, en unos casos están empotrados en el pavimento y en otros anclados con pernos.

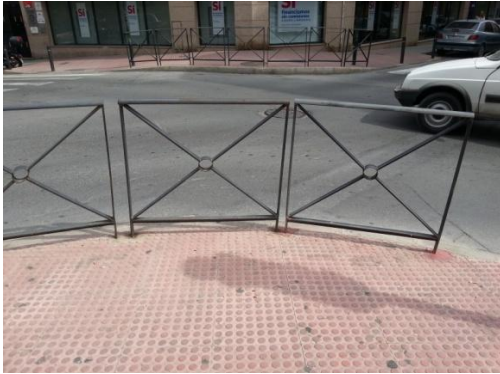
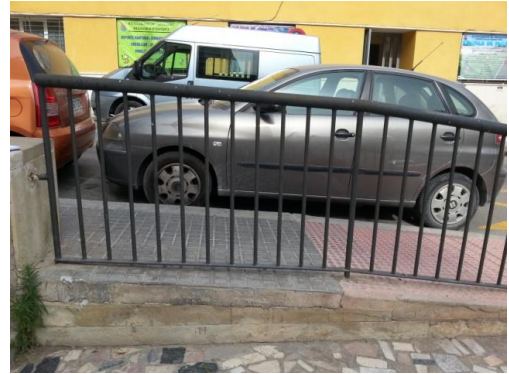
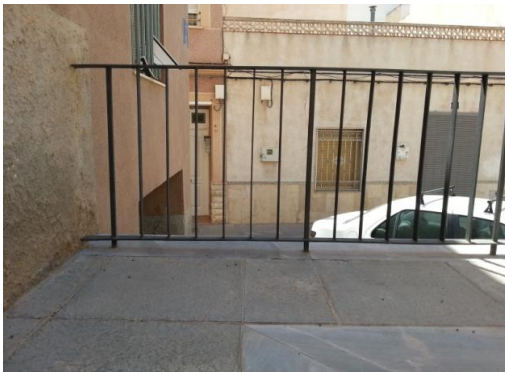
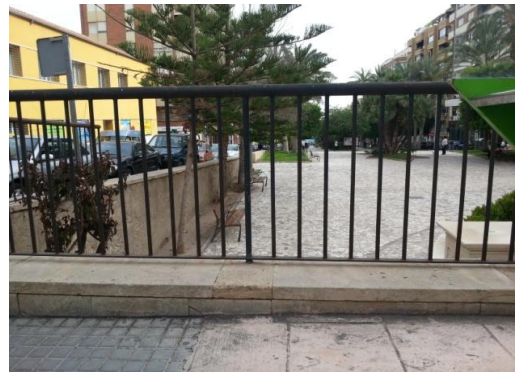
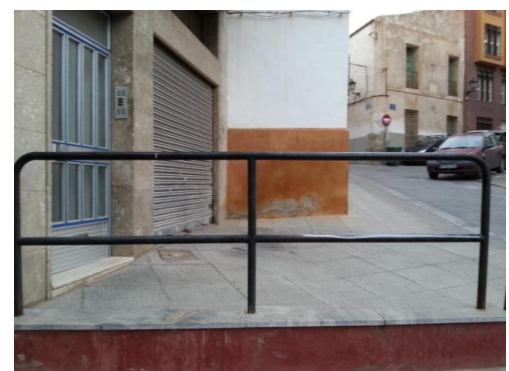
Son cinco los elementos de protección al peatón encontrados, por ello a continuación se refleja en la tabla los distintos tipos analizados, su altura, la separación vertical entre los barrotes y si son escalables o no como la normativa estatal propone.

**Figura 93:** Barandilla tipo 1. Fuente: Autora.

**Figura 94:** Barandilla tipo 2. Fuente: Autora.

**Figura 95:** Barandilla tipo 3. Fuente: Autora.

**Figura 96:** Barandilla tipo 4. Fuente: Autora.

**Figura 98:** Barandilla tipo 6. Fuente: Autora.

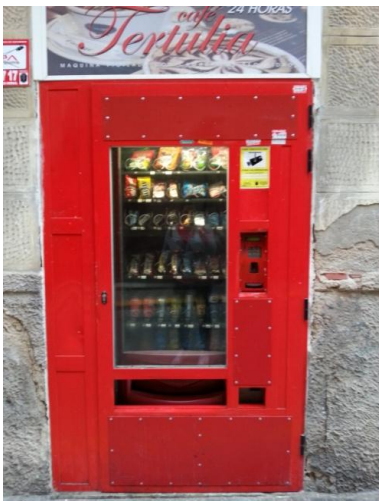
Esta máquina se encuentra situada en la C/Blasco Ibáñez y como se aprecia en la fotografía no cumple con la Orden VIV/561/2010 debido a que no tiene un área de uso frontal de 1,50m de diámetro para el manejo de ella. La altura de los botones se encuentran a 1,23m por lo que supera el límite que marca la norma, debiendo estar entre 0,70m y 1,20m.

**Figura 99:** Máquina expendedora.  
Fuente: Autora.

La utilización de esta máquina para una persona discapacitada sería en una zona donde se pueda acceder fácilmente y no tenga el obstáculo como es en este caso de una acera menor de 1,00m de ancho.

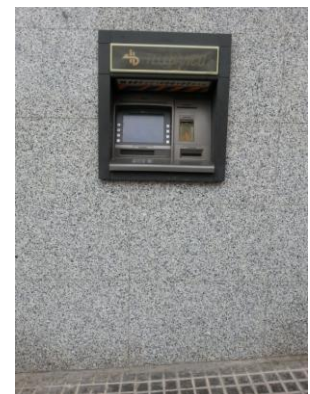
Este cajero automático se sitúa en la C/Alicante, al lado del Paseo Fontenay. La altura de los botones se encuentra a una altura de 1,26m del suelo y la pantalla a 1,45m. Ambas medidas exceden la altura permitida por lo que este cajero no es accesible.

**Figura 101:** Cajero automático. Fuente: Autora.

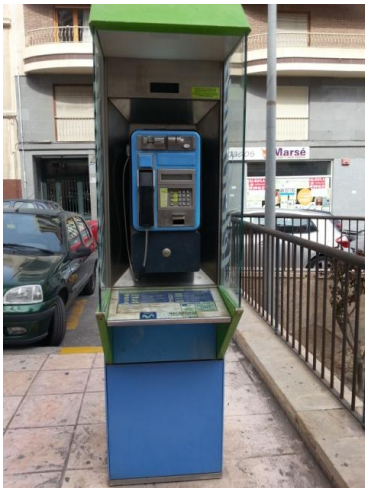
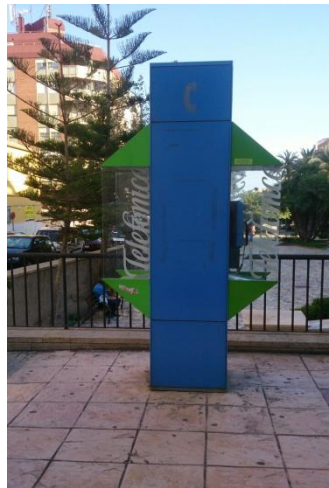
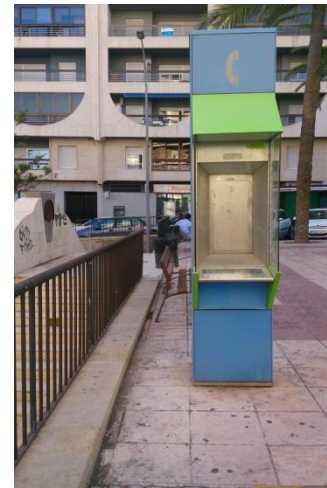
Se han encontrado dos cabinas de teléfonos y ninguna cumple con las normas. Lo primero, la altura de los botones se encontraban a 1,38m mientras que la normativa autonómica admite como máximo una altura de 1,00m y lo segundo, no disponen delante de ellas de un círculo de 1,20m por lo que dificulta la accesibilidad a ellas.

**Figura 102:** Cabina de teléfono.  
Fuente: Autora.

**Figura 103:** Frente de cabina telefónica. Fuente: Autora.

**Figura 104:** Cabina telefónica sin teléfono.  
Fuente: Autora.

Cabe mencionar que cada cabina dispone la posibilidad de tener dos teléfonos, mientras que en un lado carecía de ello. Por lo tanto, para poder solucionar el problema a una persona que está en silla de ruedas sería la colocación de un teléfono a una altura comprendida entre los 0,70m y 1,00m y la reubicación de las cabinas para que así cumplan con el requisito del área libre de obstáculos.

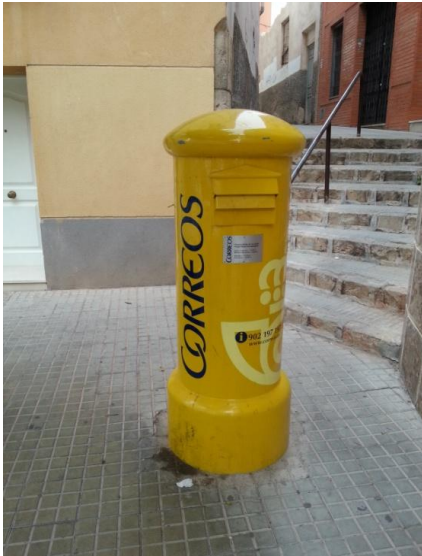
**Figura 105:** Buzón de correos. Fuente: Autora.

En el análisis realizado se ha encontrado un buzón de correos en la calle Blasco Ibáñez, el cual tiene la boca a 1,22m respecto del suelo. La DOGV en su artículo 23, hace referencia a este tipo de buzones estableciendo una altura entre 0,70m y 1,00m, por lo tanto no cumple con esta norma.

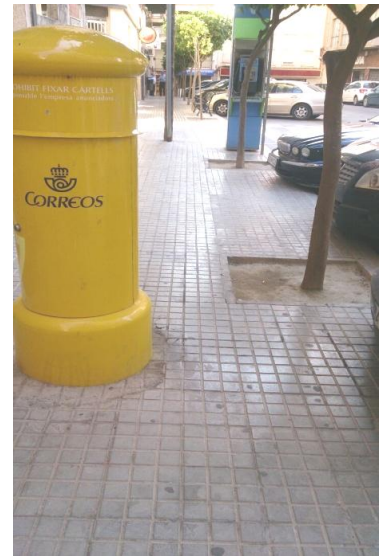
**Figura 106:** Huevo de paso en la acera de la C/Blasco Ibáñez. Fuente: Autora.

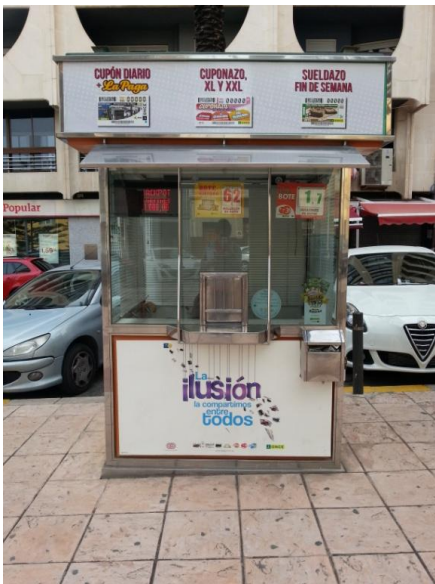
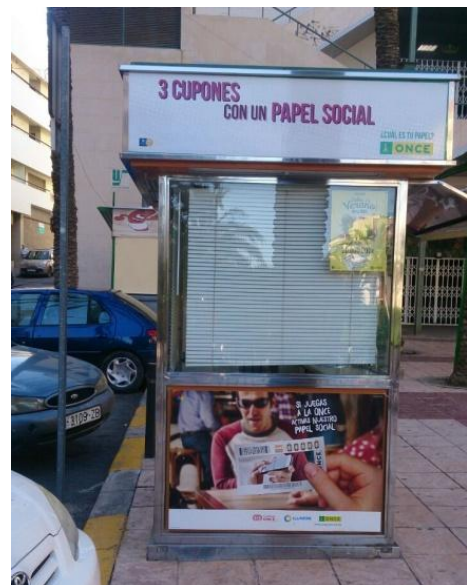
Por último, este puesto de venta de cupones se encuentra en el paseo de Fontenay en un lateral, dejando paso libre a los viandantes sin invadir el itinerario peatonal. La ventanilla de venta se encuentra a 94cm, altura comprendida entre 0,70m y 1,00 de los límites que establecen las normativas.

**Figura 107:** Puesto de venta de cupones. Fuente: Autora.

**Figura 108:** Vista lateral punto de venta de cupones. Fuente: Autora.
