**Movimientos en masa en la quebrada Canto Grande,
Lima**

TESIS

para optar el título profesional de Ingeniero Geólogo

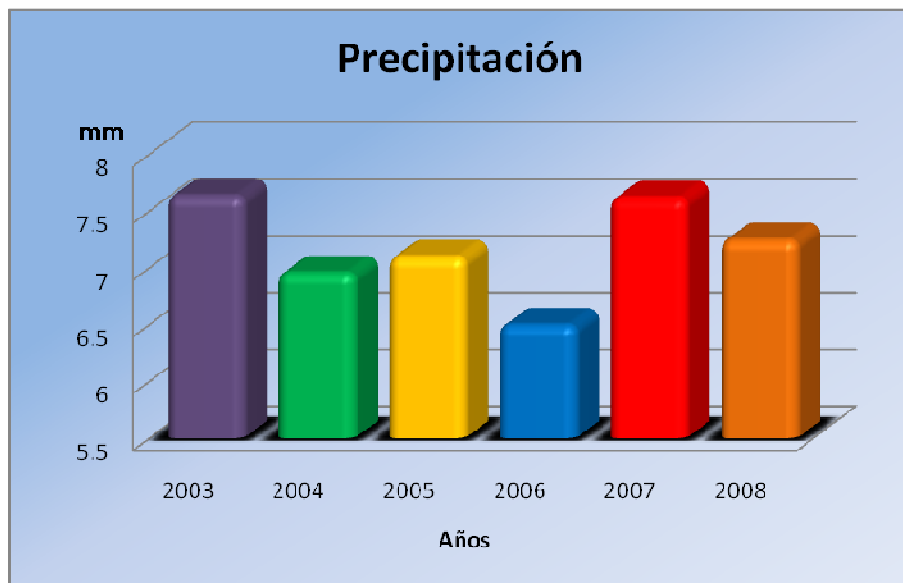
Gráfico N° 3.3 Valores máximos y mínimos de precipitación entre los años 2003 y 2008.

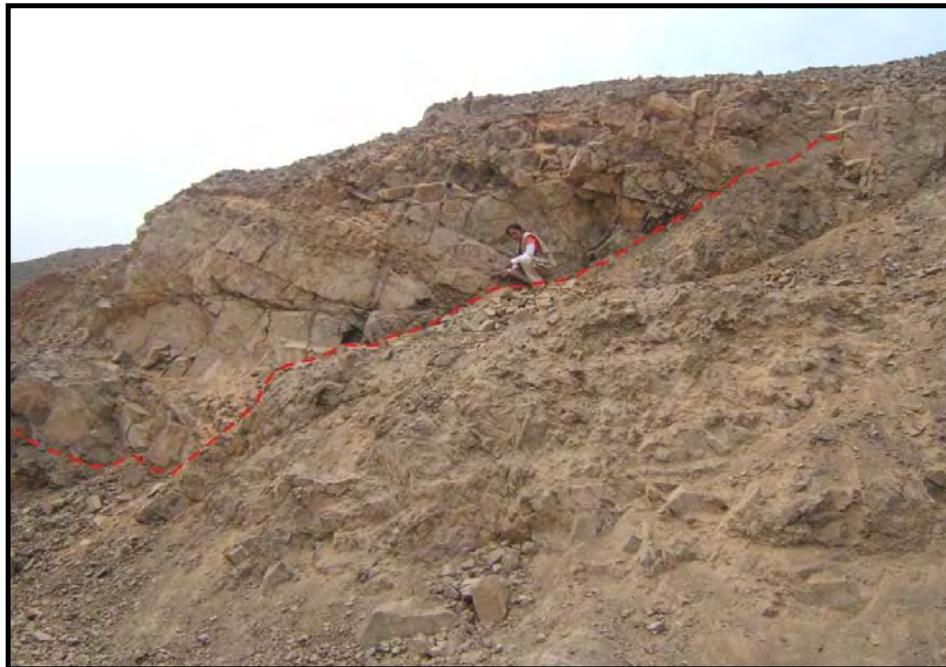
Foto N° 4.1 Contacto entre el Grupo Casma y la Superunidad Patap. Nótese la disposición de los bloques y su alto grado de fracturación.

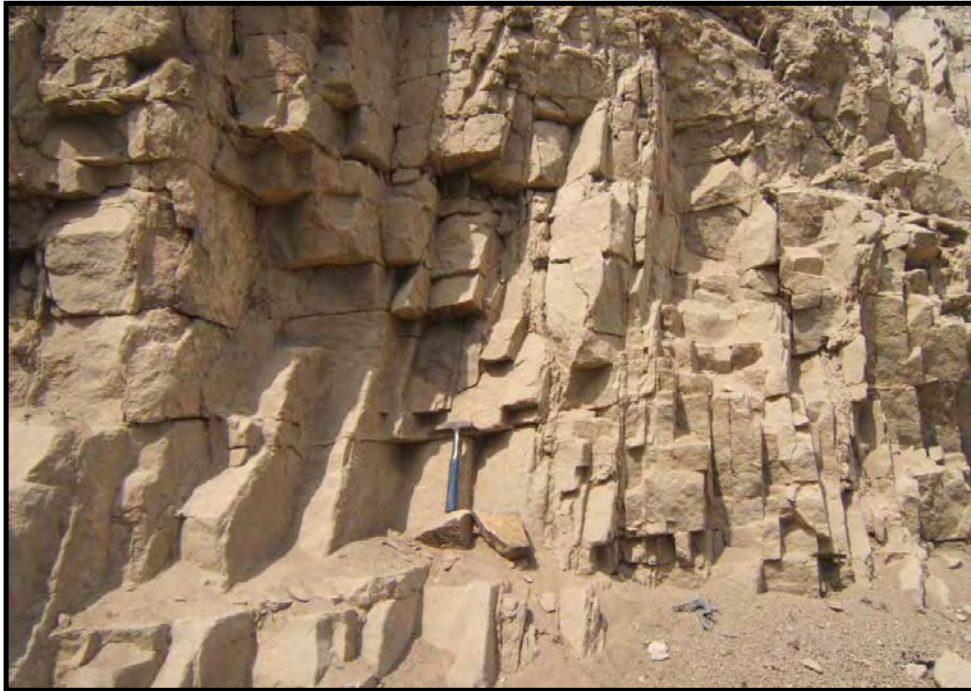
Foto N° 4.2 Fracturamiento en los afloramientos del Grupo Casma.

Localmente estos afloramientos presentan una coloración rojiza, se encuentran altamente fracturados y están dispuestos en bloques angulosos a manera de cuña.

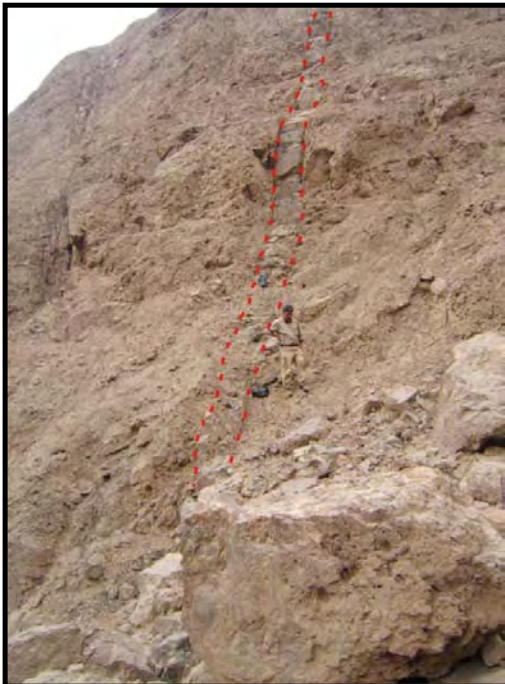
Foto N° 4.3 Dique que intruye a un afloramiento del Grupo Casma, ubicado en el límite de la Quebrada Media Luna y la Quebrada Canto Grande

En la zona de estudio se pueden observar diques y cuerpos menores que intruyen a las rocas volcánico-sedimentarias. Tales intrusiones según sus características físicas son generalmente de composición básica.

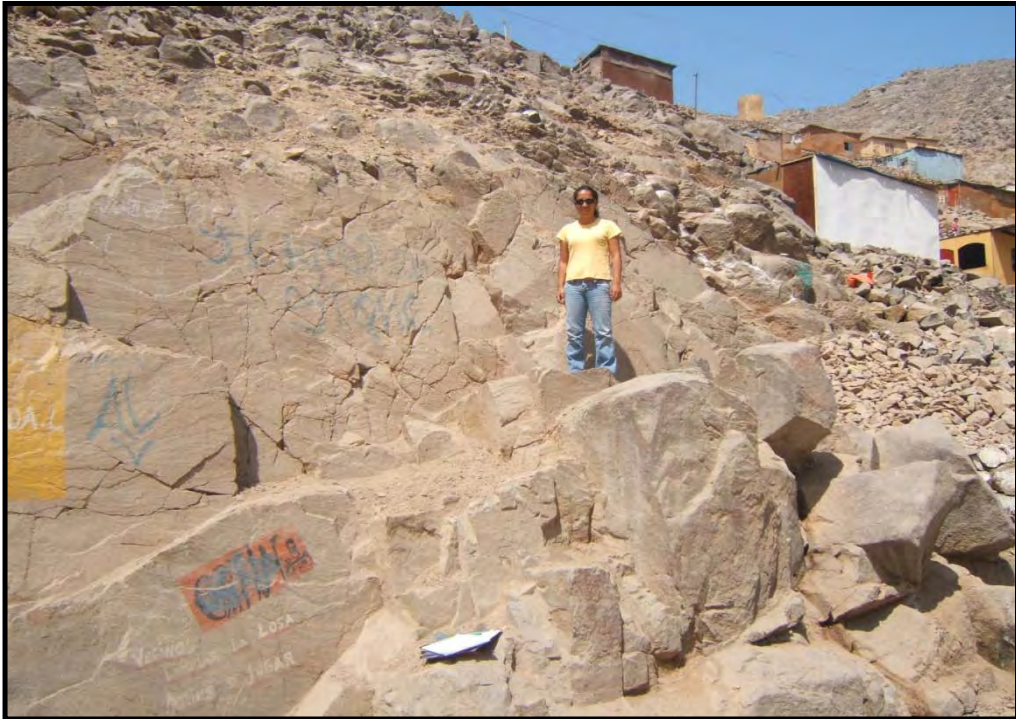
Foto N° 4.4 Los afloramientos de la Superunidad Patap, muestran rocas intrusivas bastante alteradas en la parte media de la Qda. Canto Grande. (AAHH “Nueva Generación”)

Los afloramientos de la Superunidad Patap se observan a los alrededores del Cerro Negro, Cerro Pirámide Alta y Cerro Mirador, presentan una coloración grisácea, la mayoría de veces se observa fracturamientos locales y un alto grado de meteorización.

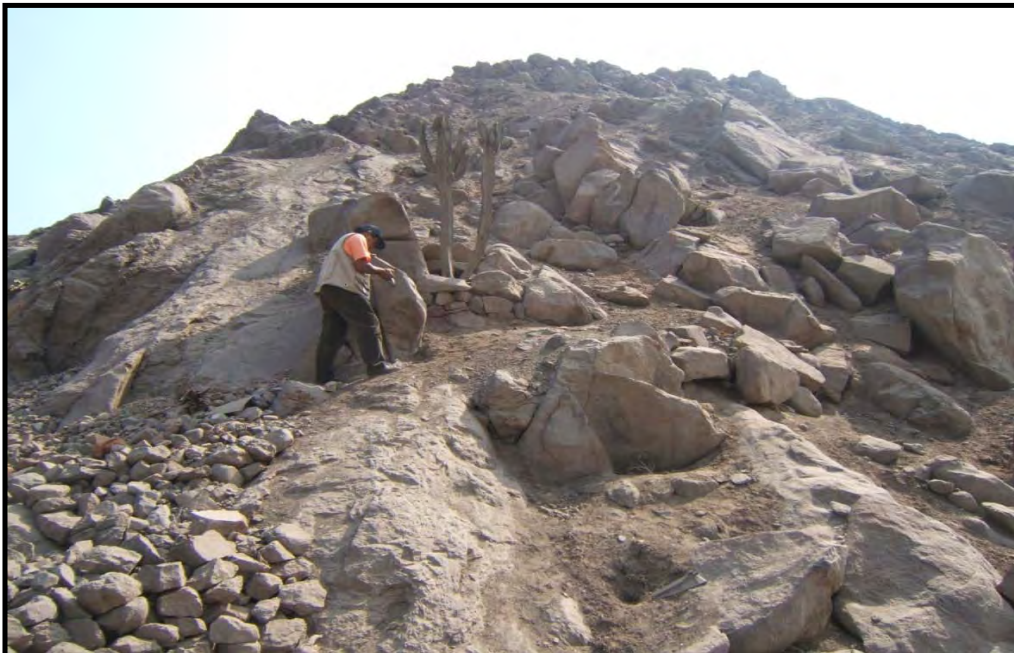
Foto N° 4.5 Los procesos de meteorización in situ de la Superunidad Patap dan como resultado la disgregación del afloramiento rocoso: Nótese los bloques sueltos con formas subredondeadas v subangulosas.

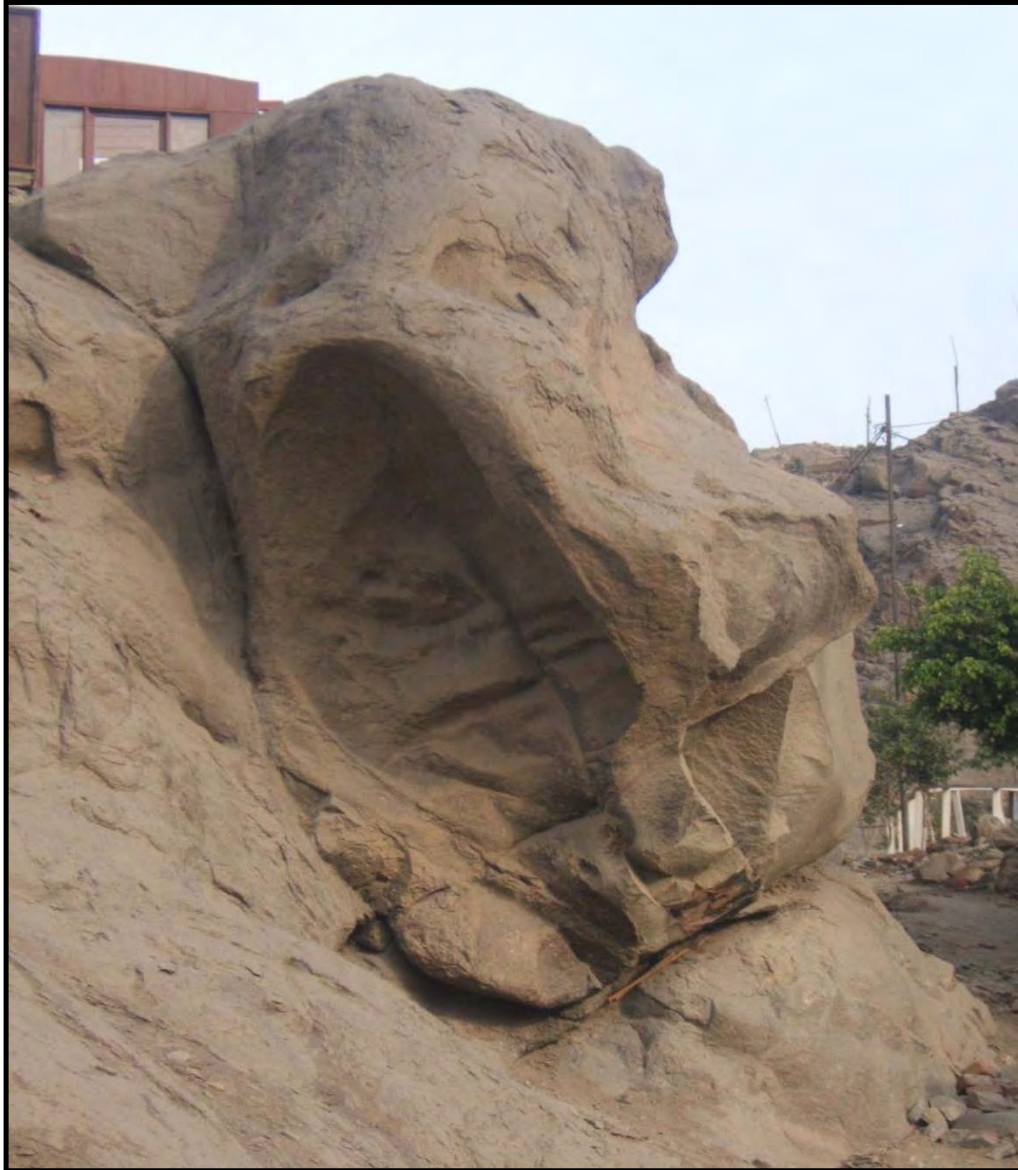
Foto N° 4.6 Exfoliación catáfila tipo tafoni en monzogranitos de la superunidad Santa Rosa. Urbanización Huanta cerca a las instalaciones del Penal de San Juan de Lurigancho.

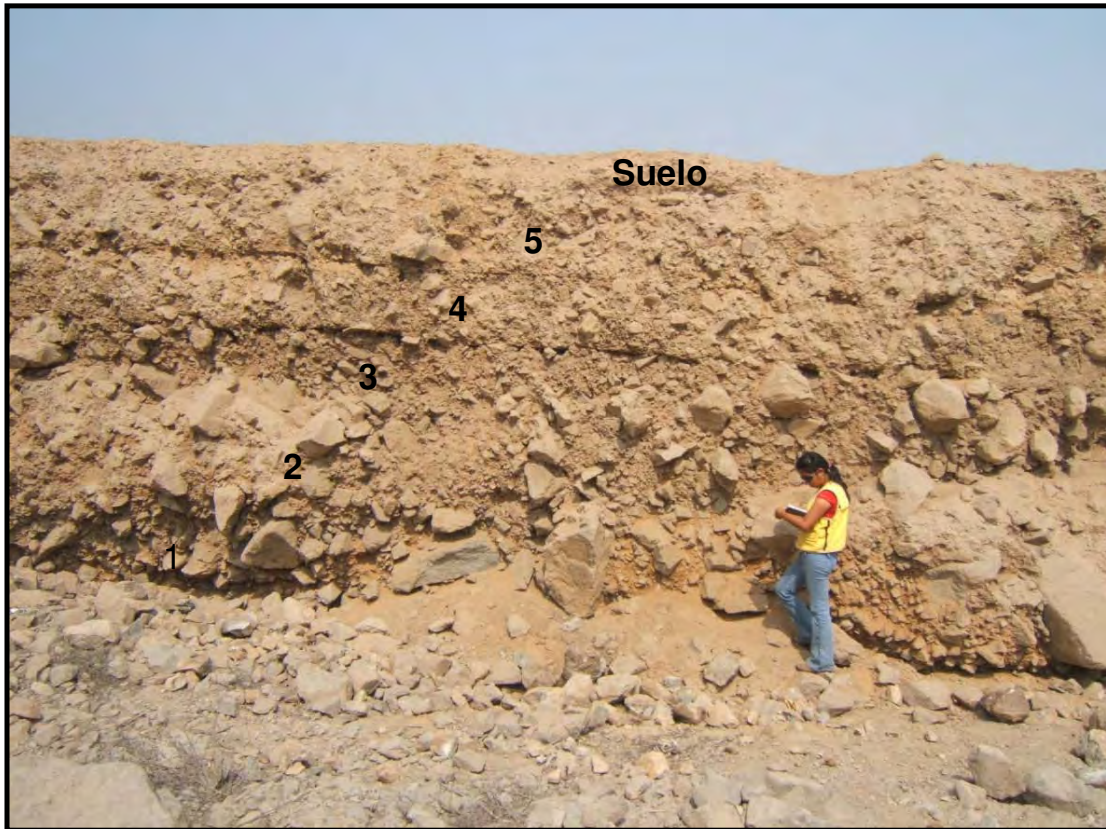
Foto N° 4.7 Depósitos Proluviales en la Quebrada Media Luna: se observa cinco eventos; los clastos están dispuestos de manera irregular y tienen matriz areno-limosa.

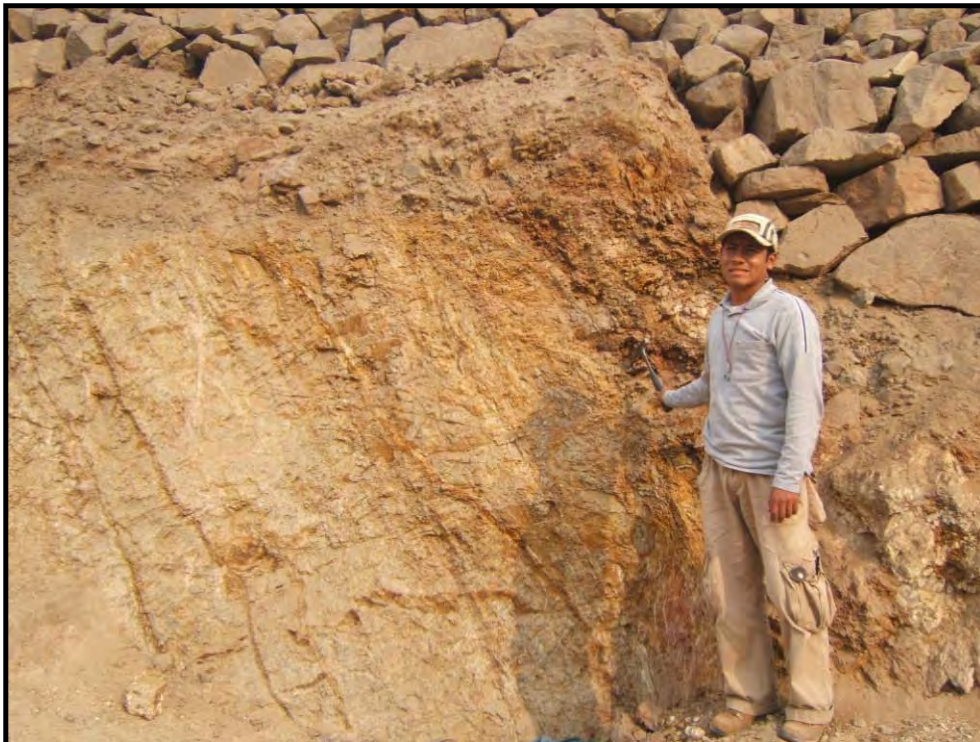
Foto N° 4.9 Zonas alteradas observadas en los cortes de talud, evidencia de actividad tectónica en la Qda. Canto Grande.

Otra evidencia de las estructuras a manera local son las zonas de alteración observadas en los cortes de talud para las viviendas, estas presentan colores amarillos a rojizos con brechamiento y fracturamiento intenso, las medidas de las brechas son 1.80 de largo.

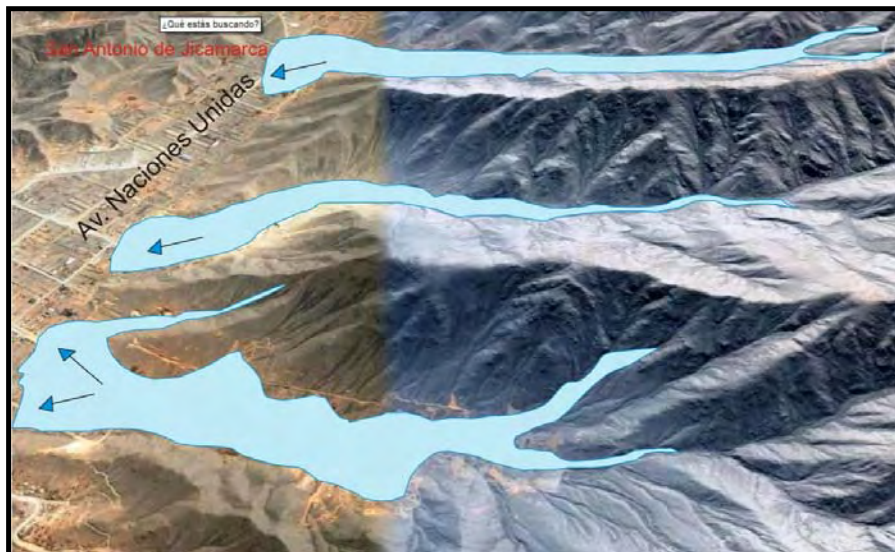
Gráfico N° 4.4 Vertientes accesorias ubicadas al Noreste de la Quebrada Canto Grande, existen evidencias de flujos de detritos relacionados a eventos excepcionales. Actualmente estas quebradas están urbanizadas

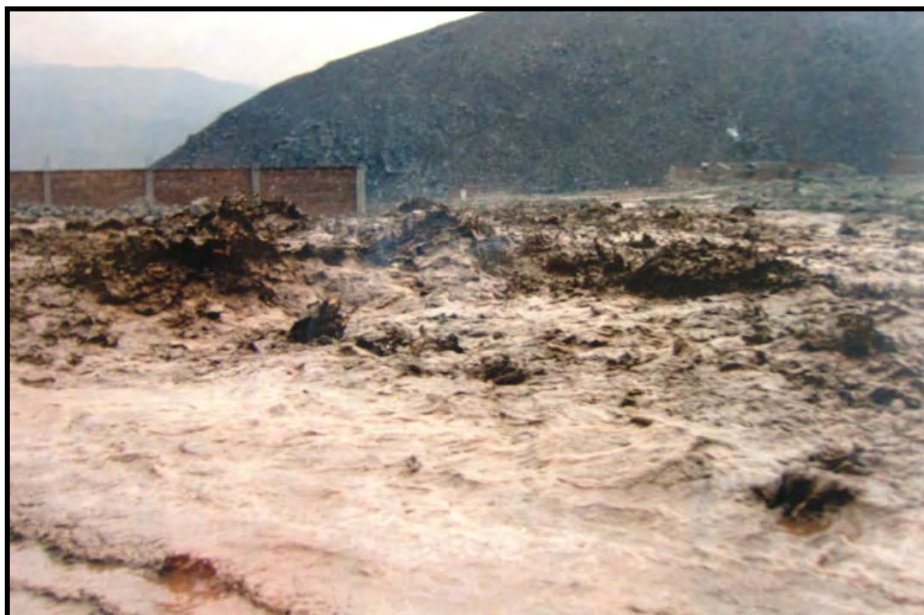
Foto N° 4.10 Flujo de detritos y lodo como consecuencia de lluvias excepcionales no relacionadas con el Fenómeno Meteorológico “El Niño” que afectó directamente a la Qda. Media Luna en el año 2002, (Fuente. Comunidad Campesina Jicamarca Anexo 22)

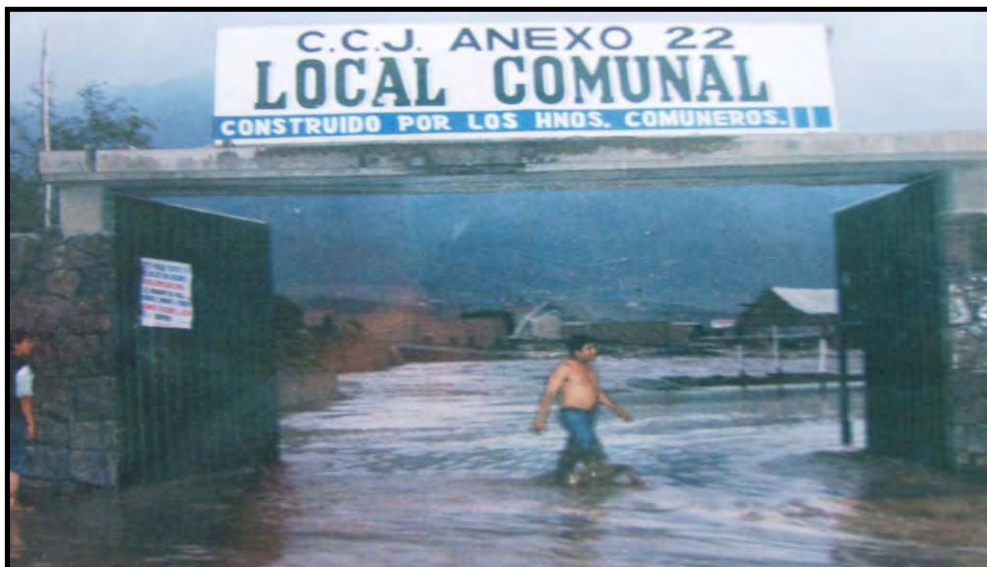
Foto N° 4.11 La inundación producida en el año 2002 llego a una altura de 30 cm. llegando a destruir algunas viviendas precarias ubicadas en el lecho de la Qda. Media Luna. La fotografía muestra un local comunal ubicado 4 Km. Al sur de Media Luna (Fuente. Comunidad Campesina Jicamarca Anexo 22)

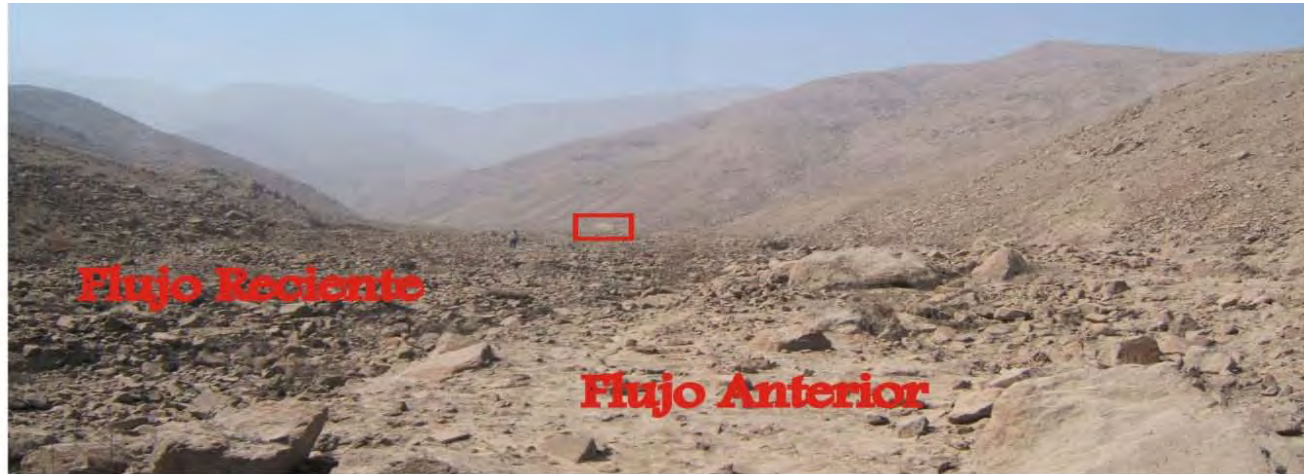
Grafico N° 4.5 A) Vista panorámica de la Qda Media Luna, donde se observan depósitos de flujos históricos. B) Bloque inserto (Recuadro rojo en la fotografía A) en el cauce de la Qda. Media Luna (4.40 m de largo), en la base del mismo se observan evidencias de flujos anteriores. C) Bloque (2.30 m de largo) ubicado en los depósitos de la margen derecha de la Qda Media Luna, se encuentra cubierto por una secuencia de flujos con bloques irregulares y matrices limosas

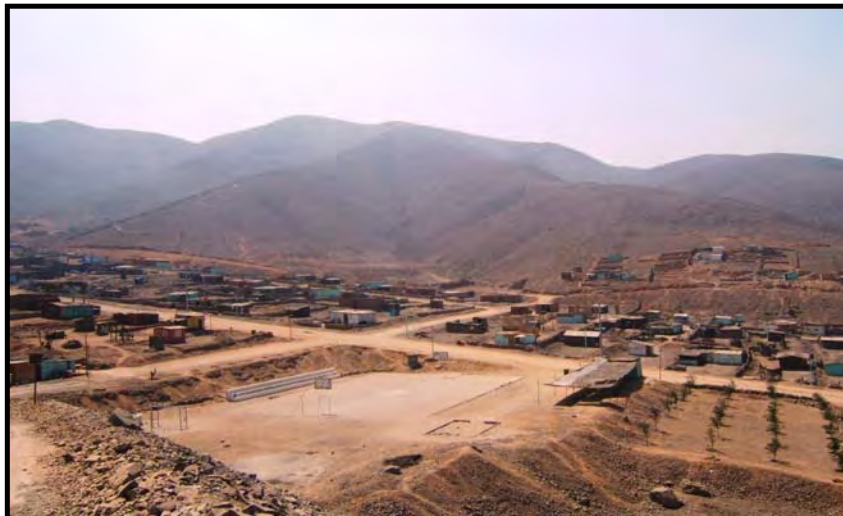
Foto N° 4.12 Imagen que muestra hacia la parte de atrás las cadenas de cerros que constituyen la unidad de Flanco Occidental Andino en la Qda. Canto Grande; hacia adelante se observa la unidad denominada Zona de Valle,

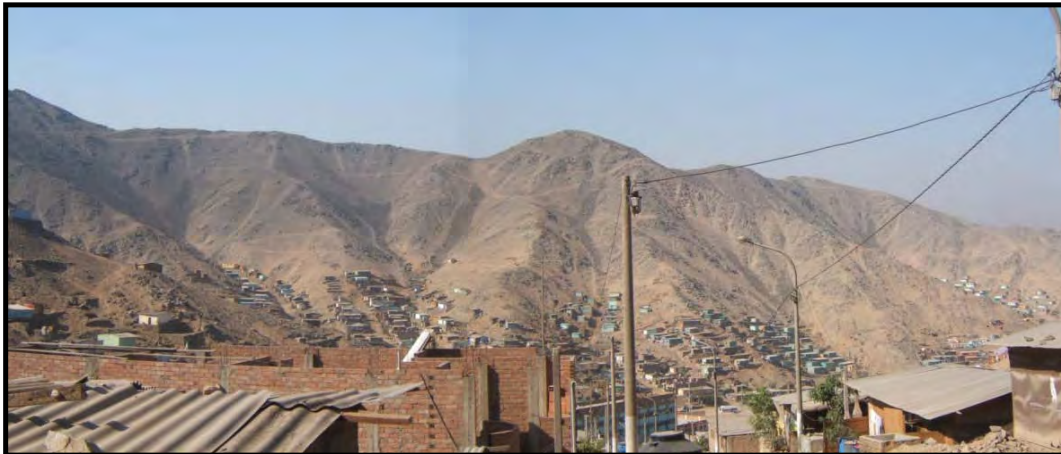
Foto N° 4.13 Unidad Geomorfológica de Relieve de Montaña, nótese como las partes más bajas de esta unidad se encuentran pobladas.

Los relieves de montaña son de origen intrusivo o volcánico sedimentario. A esta unidad corresponden las mayores altitudes de la zona de estudio (800 a 1400 m); posee pendientes que van entre los 30° y 45° pudiendo llegar hasta los 50°. En algunos sectores estos terrenos están ocupados por viviendas de material precario. Los procesos geodinámicos superficiales de esta unidad originan torrenteras (relieves de origen volcánico sedimentario) y caídas de rocas.

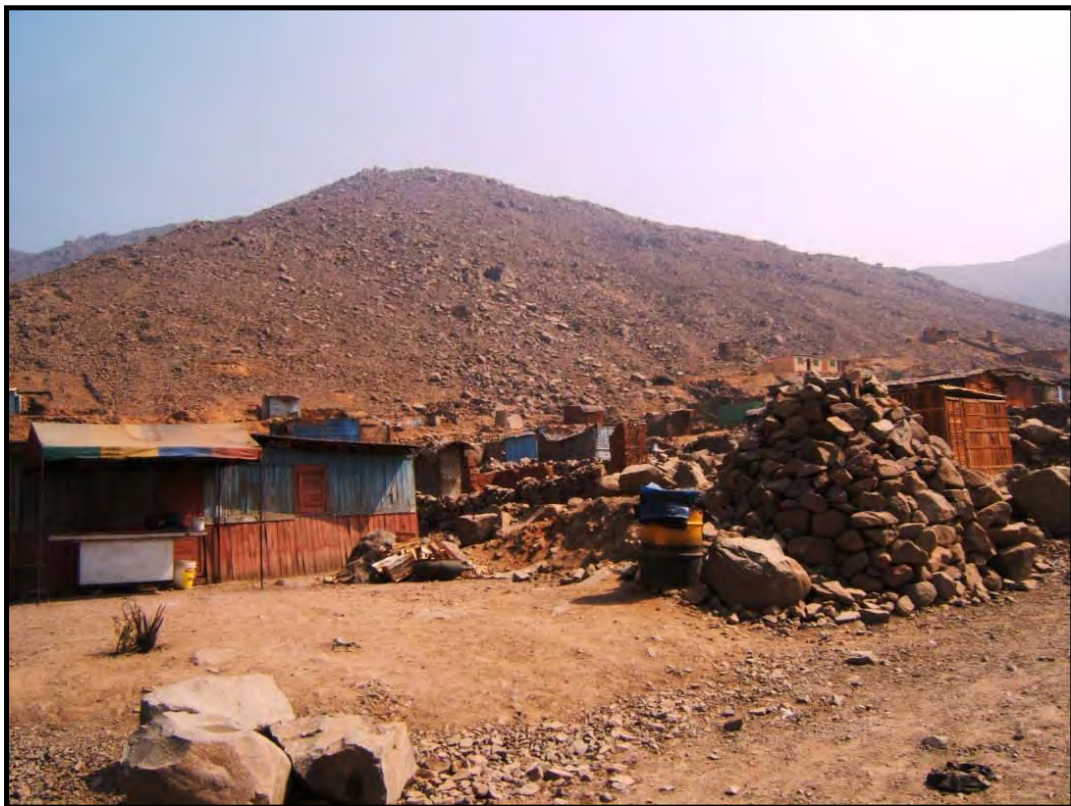
Foto N° 4.14 Unidad Geomorfológica de Colina. Obsérvese los bloques sueltos de rocas producto de los procesos de meteorización.

La unidad de colinas está representada por superficies locales suaves a moderadamente inclinadas, representadas por afloramientos intrusivos de poca elevación, que se hallan dentro del cauce de la quebrada y que han quedado como monte isla, remanentes de los procesos denudativos, tienen pendientes que van entre los 15º a 25º. Se observan en las Av. LLoque Yupanqui y Sinchi Roca, transversales a la Av. Pachacutec, en las avenidas paralelas a la Av. Naciones Unidas (Flanco Oeste de la Quebrada), en la Av. Río Grande, Bayovar 3^{era} zona, Av. Mariátegui, en las inmediaciones de las avenidas Jena y República de Polonia (Flanco Este de la Quebrada).

Sus alturas se encuentran entre los 250 y 350 m. Los procesos geodinámicos superficiales de esta unidad son las caídas de rocas.

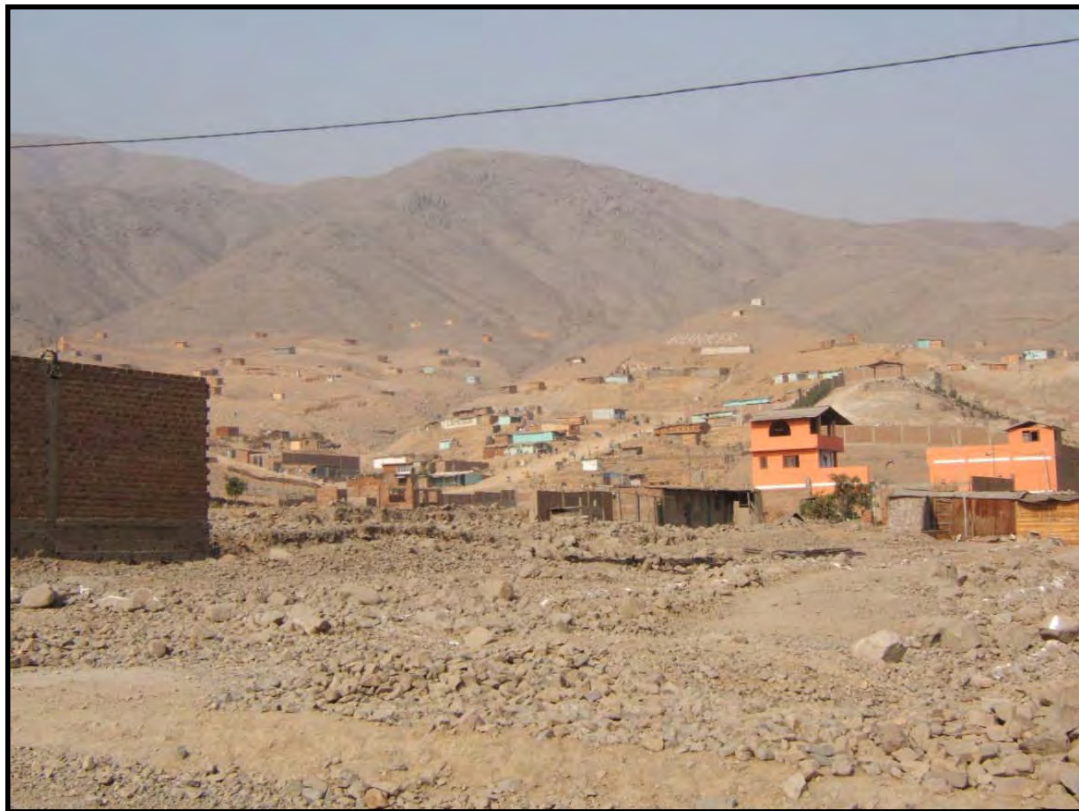
Foto N° 4.15 Unidad Geomorfológica de Depósitos de Pie de Monte. Nótese el cambio de color del material y la ocupación urbana en la base del relieve montañoso.

Esta unidad geomorfológica está representada por la acumulación de los depósitos Coluvio / Deluviales en las laderas, limita con la unidad de Relieve de Montaña y se presenta individualizada debido a que presenta pendientes más suaves, estas van entre los 10° a 15°. Esta unidad esta sujeta a fuertes procesos erosivos. Los procesos geodinámicos superficiales de esta unidad son las caídas de rocas.

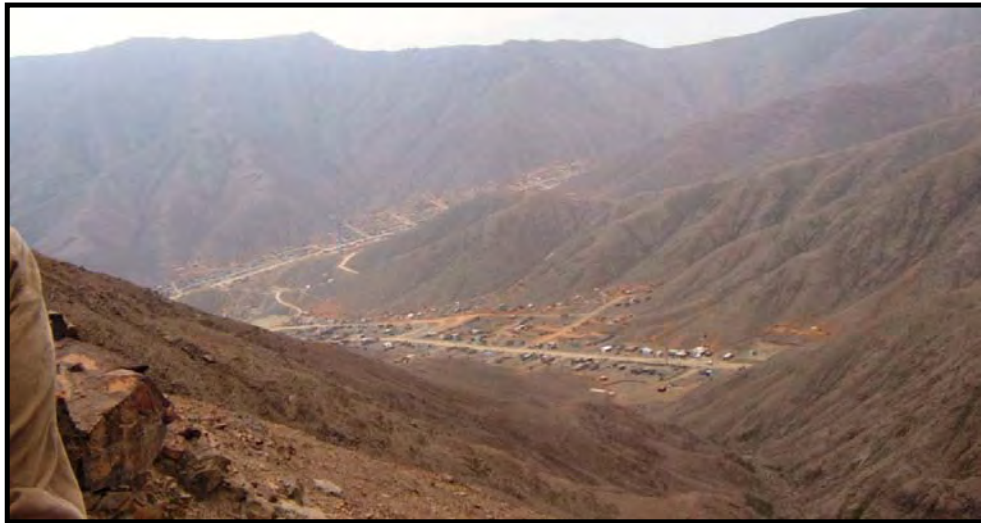
Foto N° 4.16 Unidad Geomorfológica de Valle. Unidad que presenta los valores de menor pendiente. Vista desde la Quebrada Media Luna hacia el SW.

Compuesta por depósitos proluviales y depósitos aluviales, esta unidad tiene los valores de pendientes más bajos (menores a 10°). Están representados por bancos de materiales acumulados en el vértice de la quebrada con una dirección aproximada N - S, esta dirección que varía hacia la parte alta de la

A lo largo de toda la quebrada, esta unidad ha sido totalmente modificada en su morfología por cortes para la construcción de los principales accesos a las áreas urbanas de la zona de estudio, prácticamente es plana con taludes de excavación que superan los 4 metros

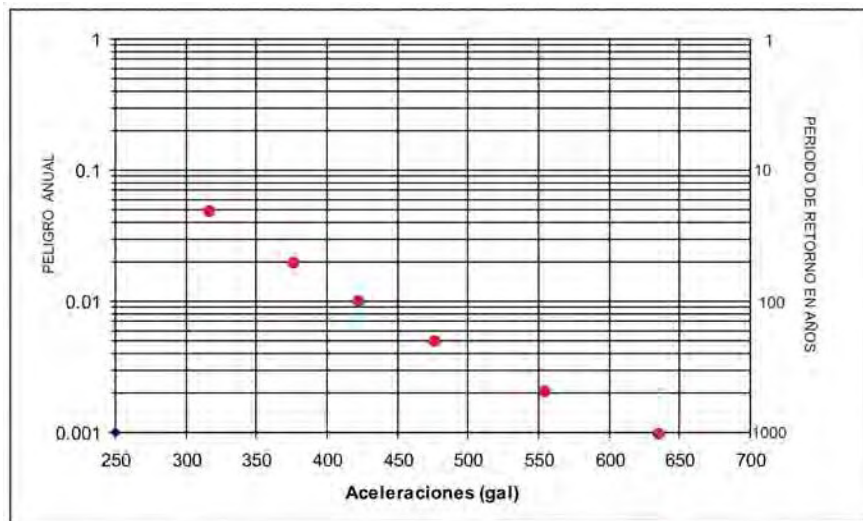
Gráfico 5.2 Curva de Peligro Sísmico Anual calculado para La Quebrada Canto Grande

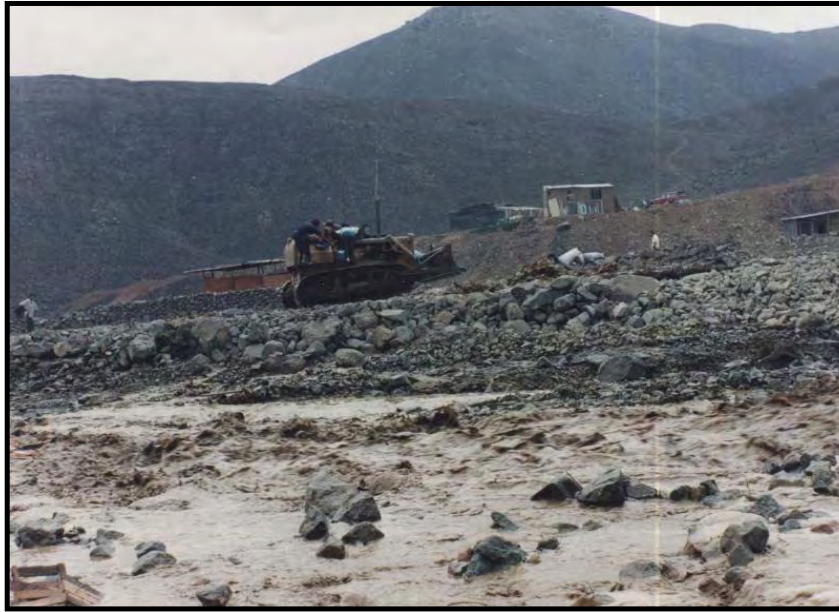
Foto N° 5.2 Flujo que inundó la Qda Media Luna en el año 2003 (Fuente. Comunidad Campesina Jicamarca Anexo 22)

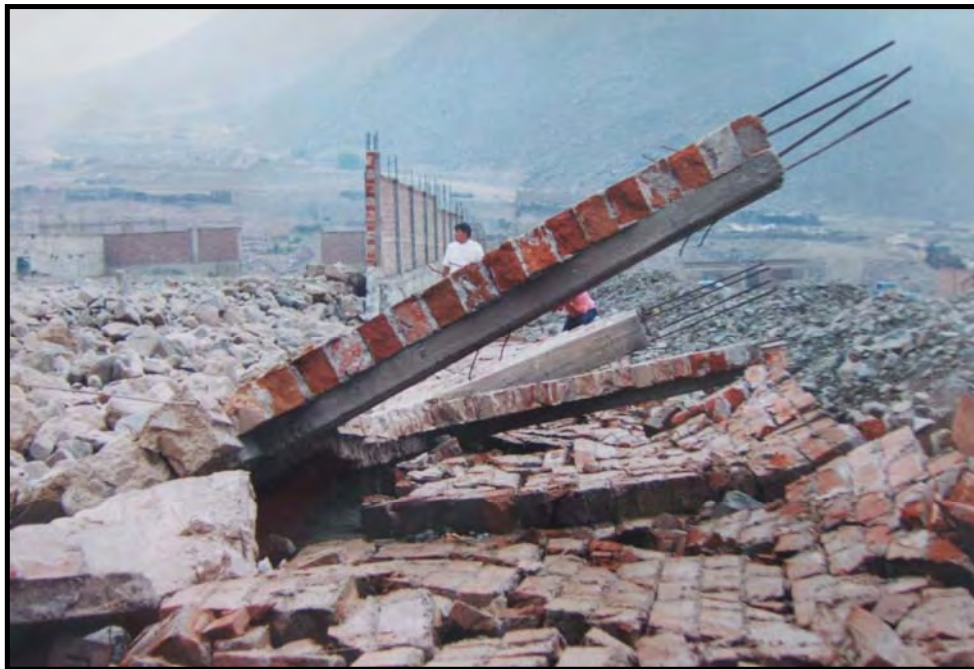
Foto N° 5.3 Paredes colapsadas por la colisión de los bloques que trajo el flujo.en el año 2003 (Fuente. Comunidad Campesina Jicamarca Anexo 22)

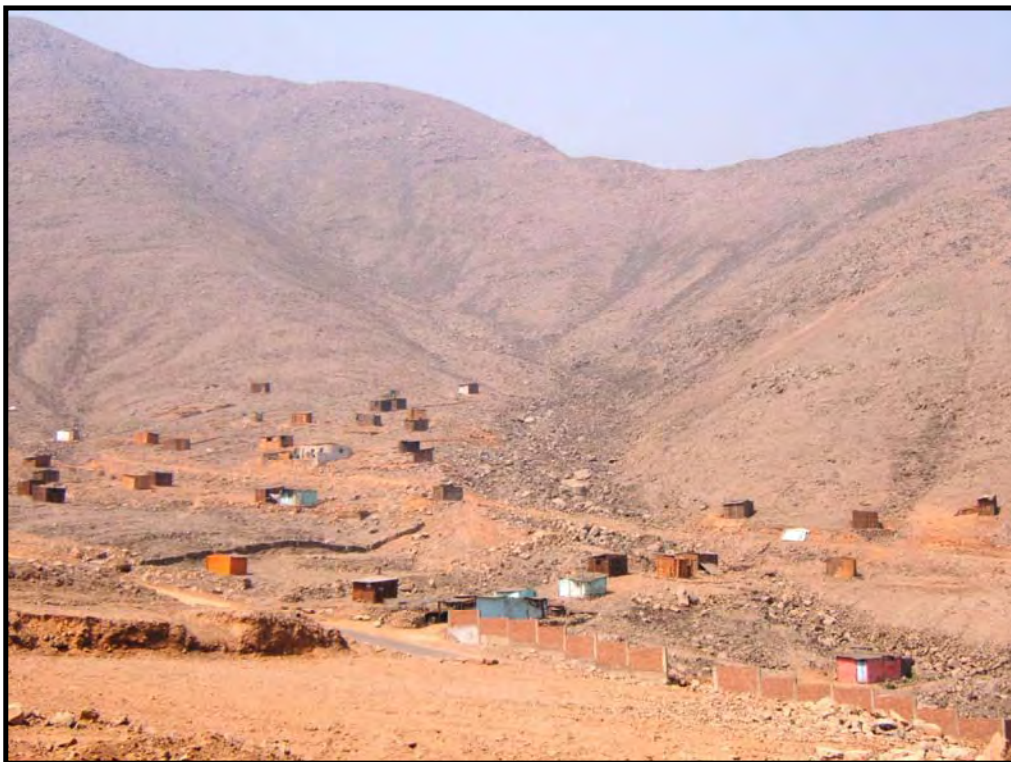
Foto N° 5.4 Caída de rocas tipo canchal depositada sobre un cauce de flujo antiguo, compuesta de fragmentos subredondeados. Nótese las torrenteras que aportan material. AAHH Loma Alta.

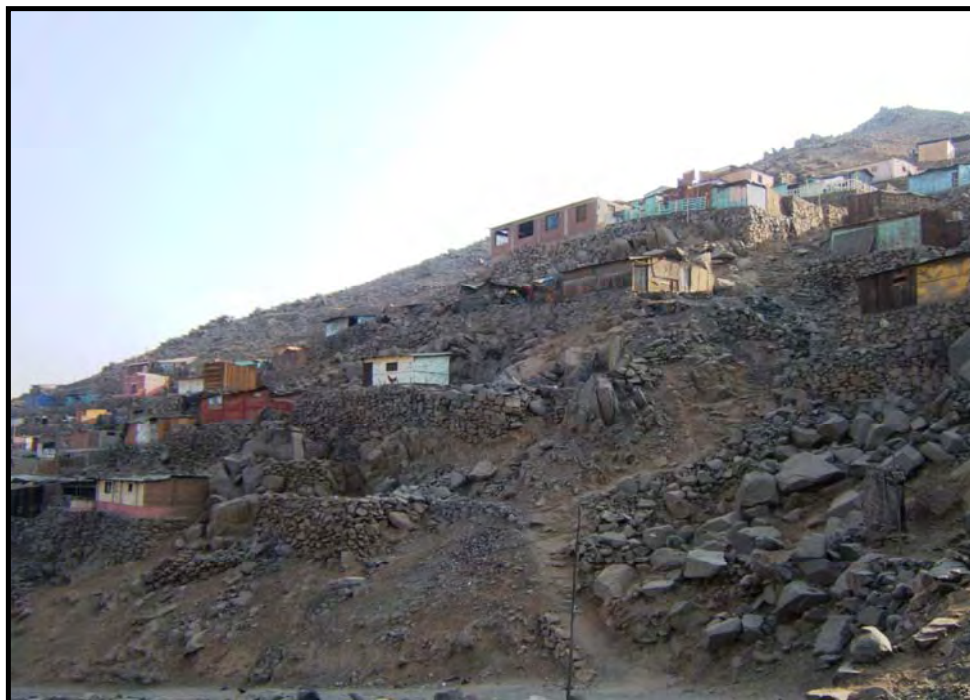
Foto N° 5.5 Zona predisposta a las Caídas de Rocas de origen antrópico debido a la construcción de pircas. AAHH Nuevo Amanecer.

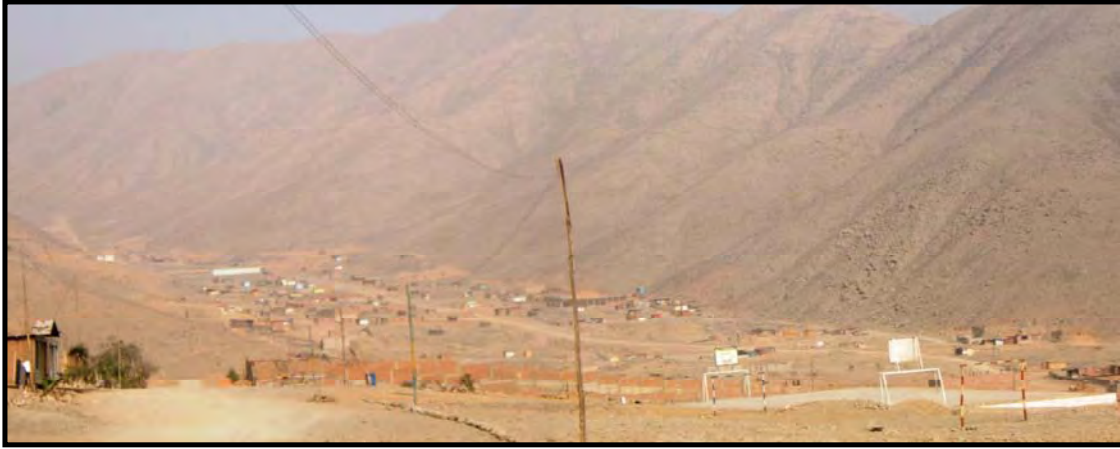
Foto N° 5.6 Flujo de detritos antiguo que discurrió por esta quebrada secundaria. Recibe el aporte de las torrenteras en épocas de lluvias excepcionales. Quebrada Secundaria Rinconada de Villasol

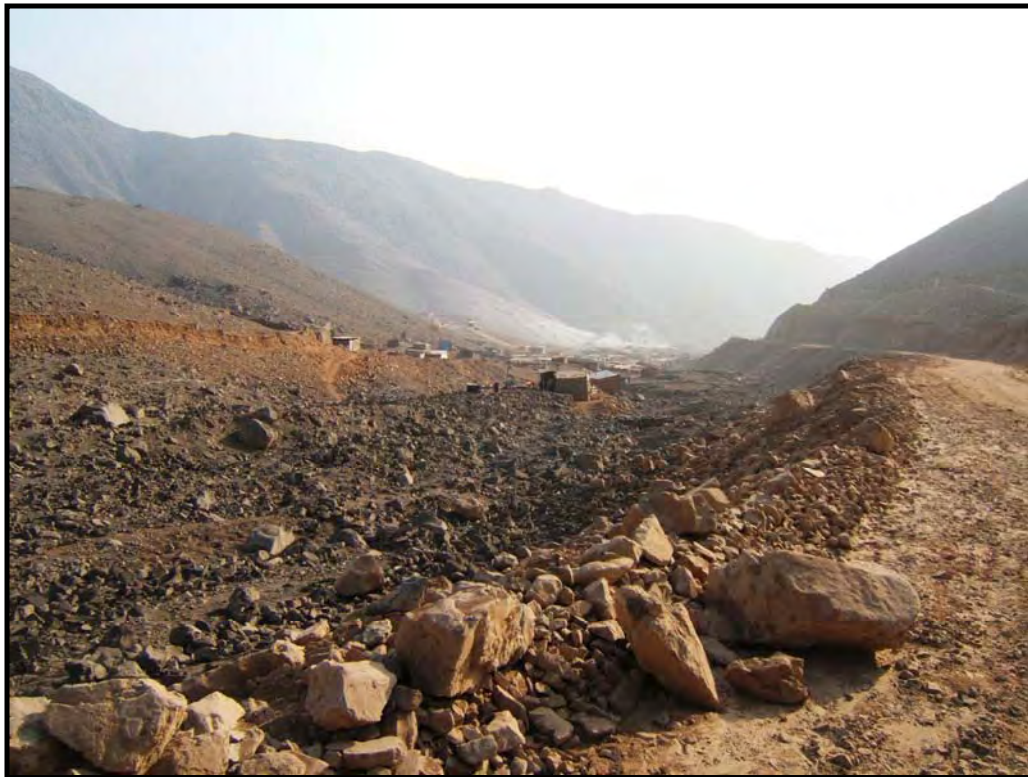
Foto N° 5.7 Fotografía en donde se observan bloques individuales de diversos tamaños en el cauce, producto de la meteorización física y que en caso de producirse un flujo de detritos contribuirían a la carga sólida del mismo. San Antonio de Chaclla.

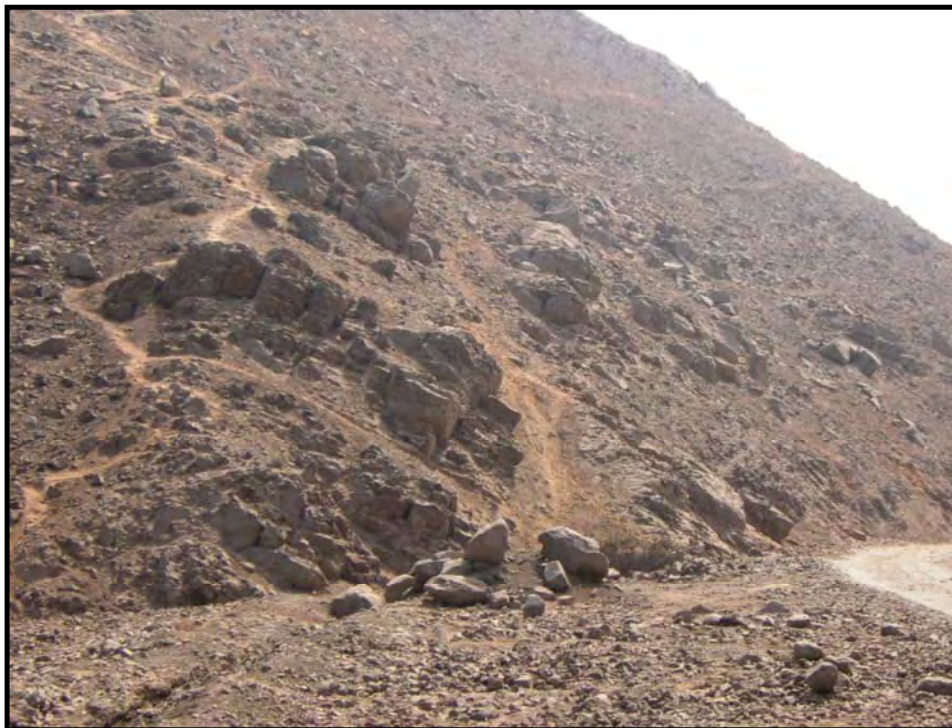
Foto N° 5.8 Afloramientos rocosos meteorizados que muestran planos de discontinuidad y generan vuelcos. San Isidro. San Antonio de Chaclla

En la Qda. Canto Grande los vuelcos no representan una cantidad significativa. Se presentan en afloramientos de rocas intrusivas altamente meteorizadas con sistemas de fracturas. Se observan zonas de arranque irregular y está compuesto por bloques menores a un metro.

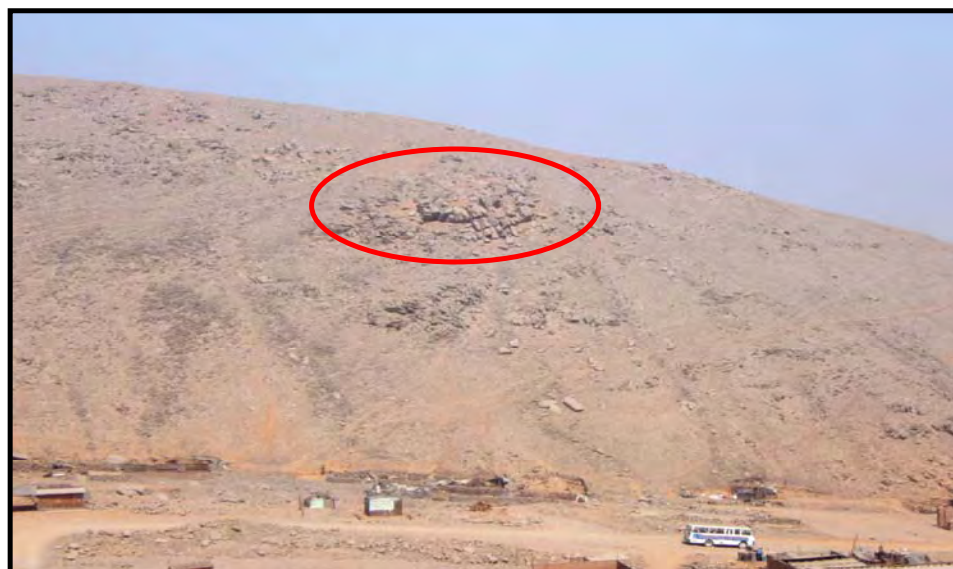
Foto N° 5.9 Vuelcos ubicados en la parte superior de la ladera, los bloques sueltos pueden producir daños en las viviendas ubicadas en la parte inferior. Las Lomas San Antonio de Chaclla

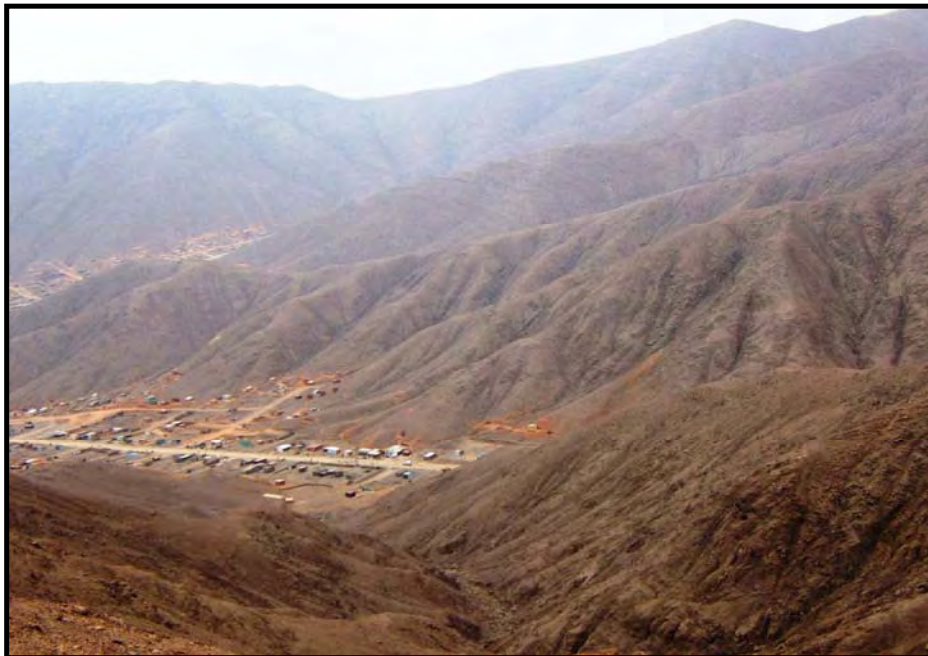
Foto N° 5.10 Erosión de laderas en forma de surcos en el relieve montañoso. En caso de lluvias excepcionales actuarían como torrenteras acarreado agua y materiales a la quebrada. Quebrada Media Luna

En la Quebrada Canto Grande las erosiones de laderas se presentan como surcos (Fotografía 5.10), su ocurrencia está ligada a la litología del grupo Casma en la Quebrada (volcánica-sedimentaria); también intervienen otros factores como lluvias fuertes, topografía y pendiente de las laderas. Los problemas o daños principales que originan en la zona de estudio, tienen que ver principalmente con el aporte de bloques sueltos al cauce de las quebradas secundarias influyendo frecuentemente en la ocurrencia de otros procesos de remoción en masa como caídas de rocas y probables flujos de detritos.

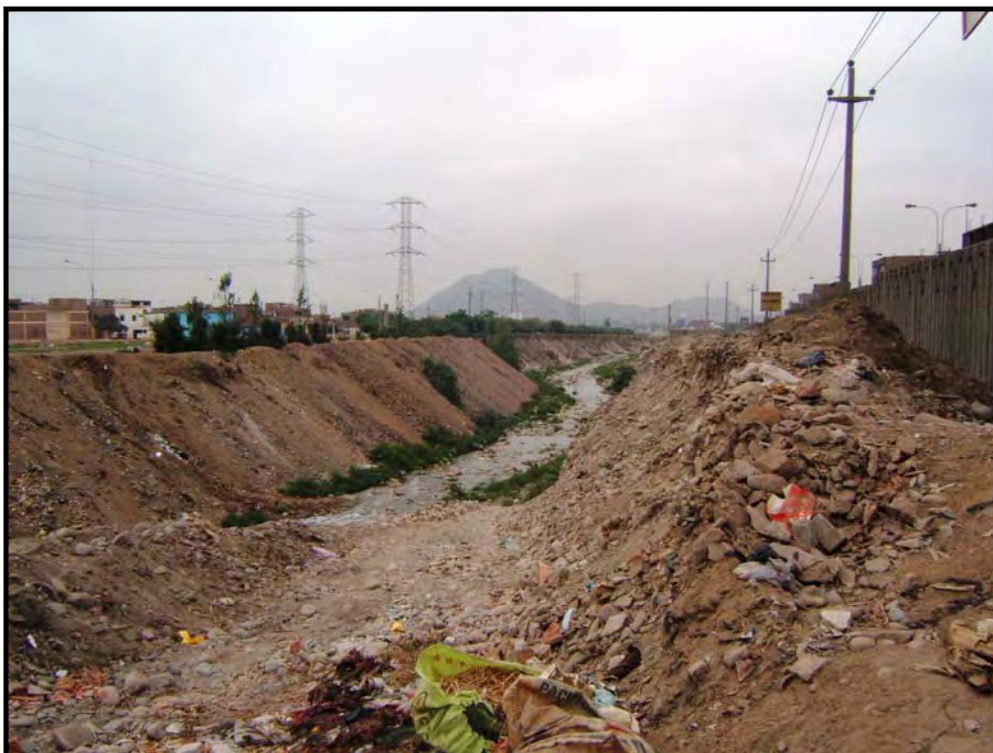
Foto N° 5.11 Tramo del Río Rimac que limita con la Quebrada Canto Grande. Se observan los terraplenes hechos de depósitos de basura y desmote, que son erosionados en su base y que pueden colapsar en caso de lluvias excepcionales.

Los daños ligados a la erosión fluvial en la Qda. Canto Grande ocurren en las inmediaciones de la Av. Gran Chimú, en esta zona se han depositado materiales (desmote) formando terraplenes artesanales los mismos que no resistirían ante el incremento del caudal del río por lluvias excepcionales, aportando carga sólida y que han originado inundaciones.

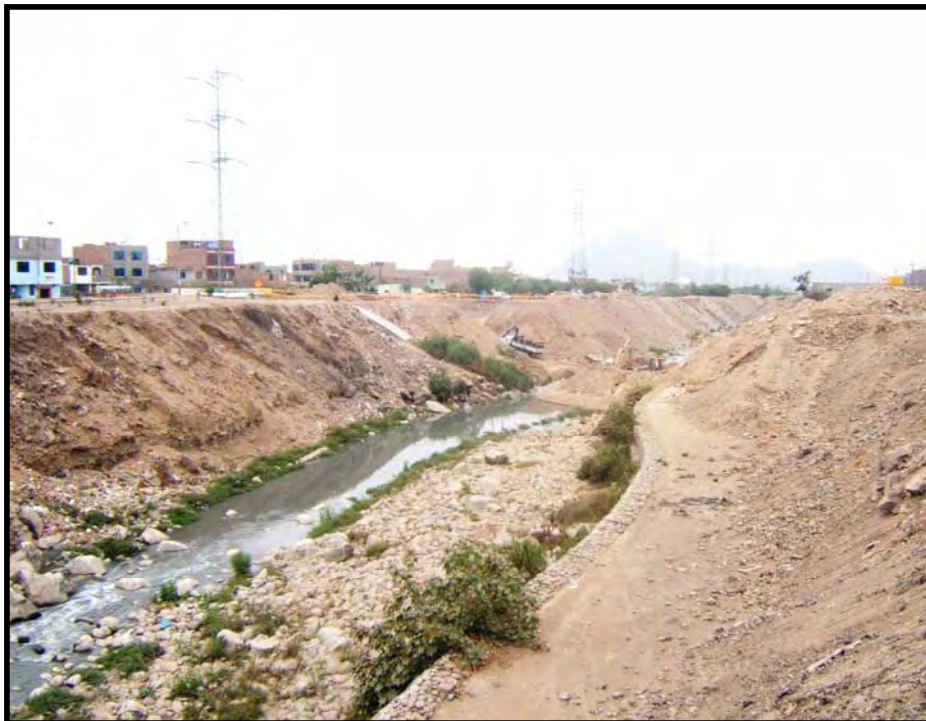
Foto N° 7.1 Urbanización Zarate. Erosión Fluvial: Se observa desechos y desmonte en el cauce, en épocas de lluvia excepcional pueden sobrepasar las barreras artificiales.

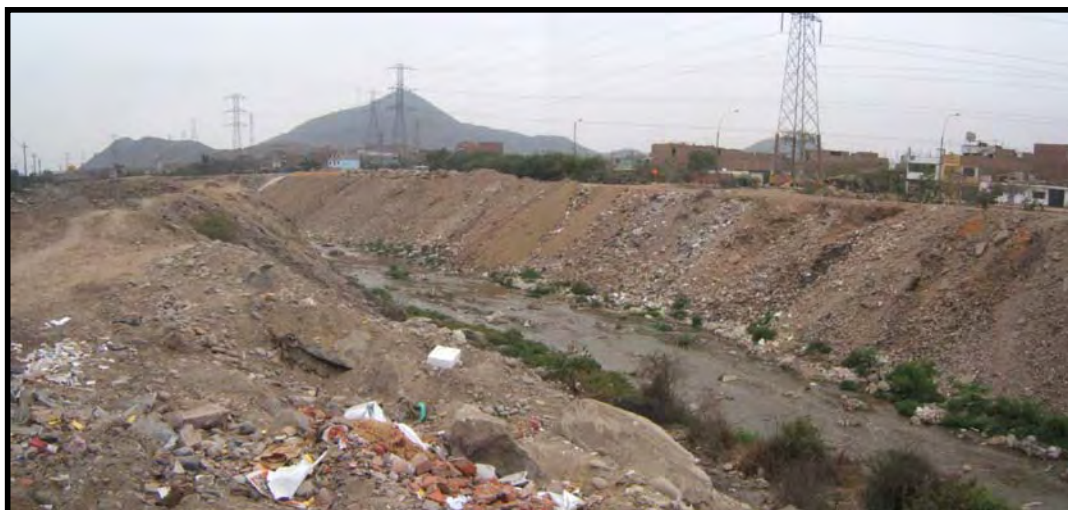
Foto N° 7.2 Erosión fluvial en ambas márgenes del río, se observa el socavamiento en las bases de las barreras artificiales inestables. En caso de avenidas afectaría directamente a zonas urbanas.
