**Movimientos en masa en la quebrada Canto Grande,
Lima**

TESIS

para optar el título profesional de Ingeniero Geólogo

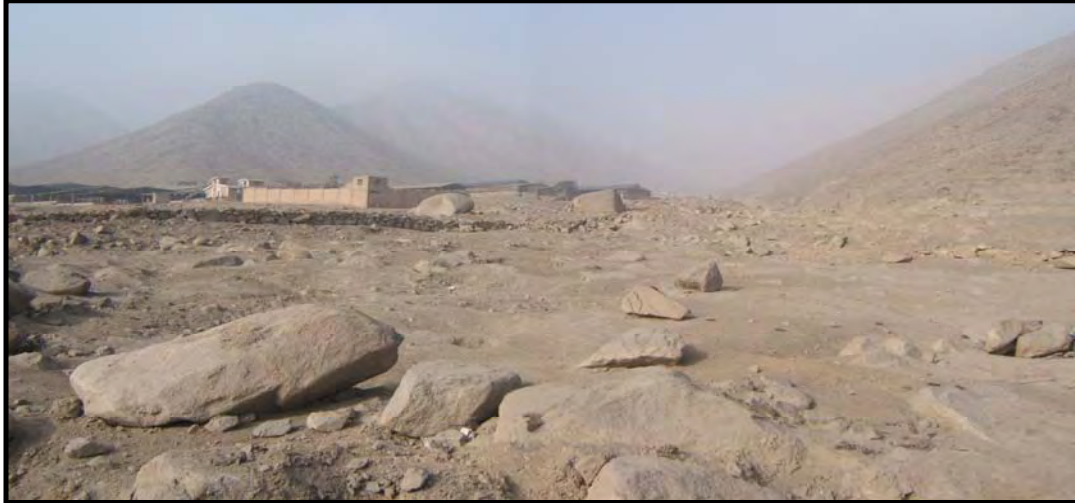
Foto N° 7.3 Quebrada Vizcachera. Caída de Rocas compuesta por bloques sueltos subangulosos mayores a 1m. que han caído de las laderas y afectarían directamente a las viviendas ubicadas en el cauce.

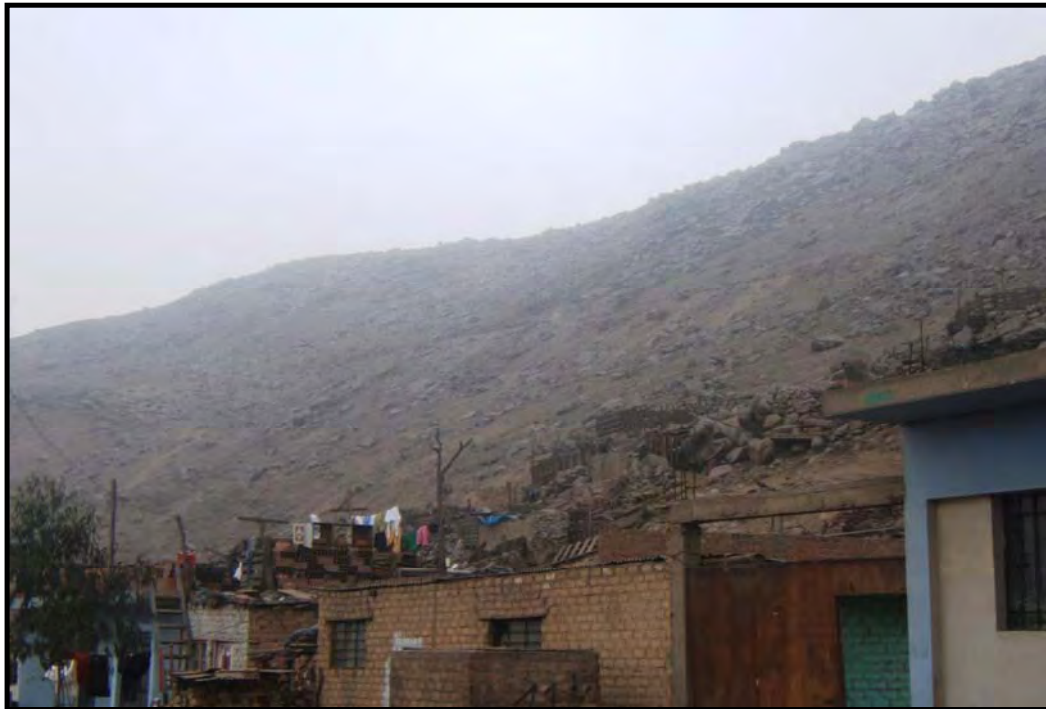
Foto N° 7.4 Valle El Triunfo. Caída de Rocas con bloques ubicados en una ladera con 45° de inclinación. Los fragmentos son subangulosos entre los 0.50 a 1 m y tienen con tipo de rotura planar.

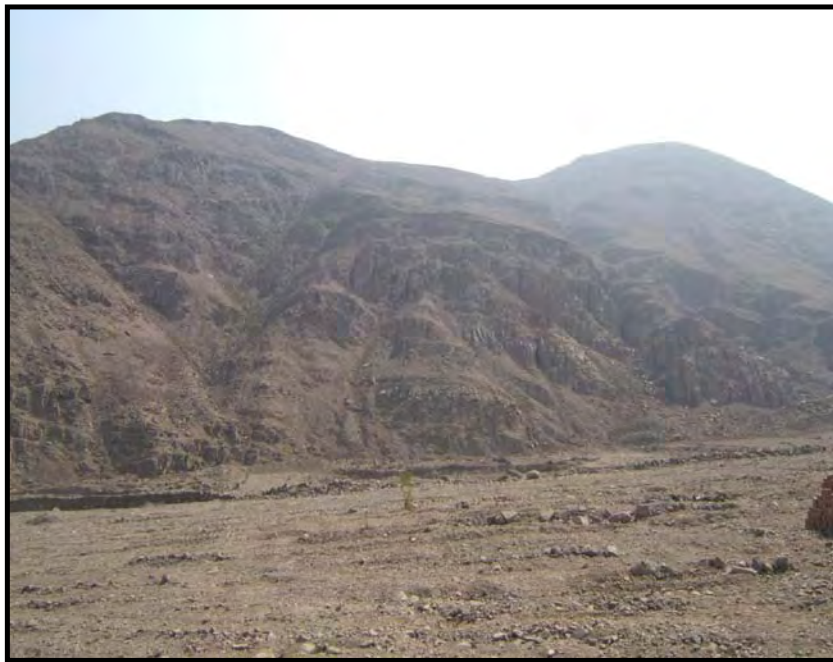
Foto N° 7.5. Quebrada Media Luna. Caída de Rocas originada por desprendimiento de bloques rocosos de un afloramiento de roca intrusiva con u alto grado de meteorización.

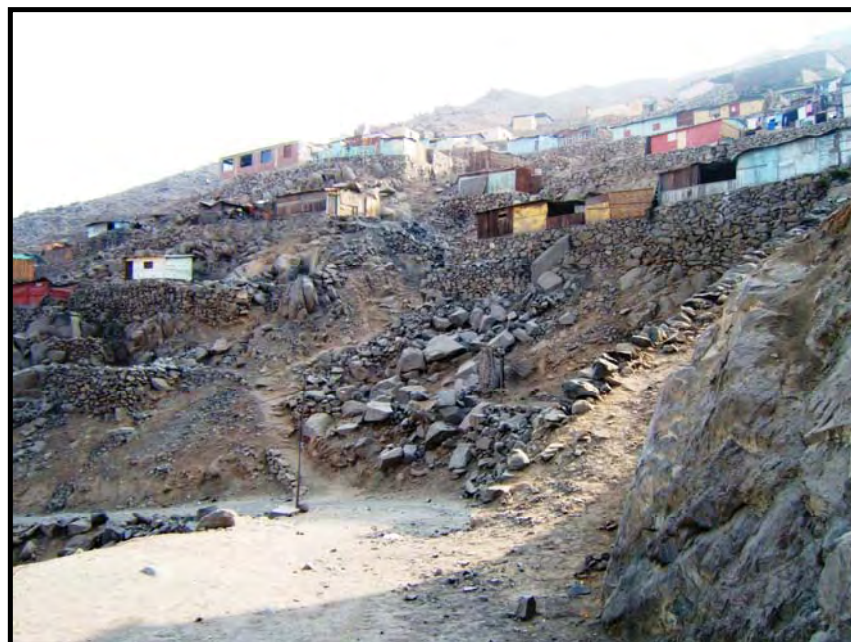
Foto N° 7. 6 Sector Nuevo Amanecer. Zona propensa a Caída de Rocas y Derrumbes debido a la construcción inadecuada de "pircas"

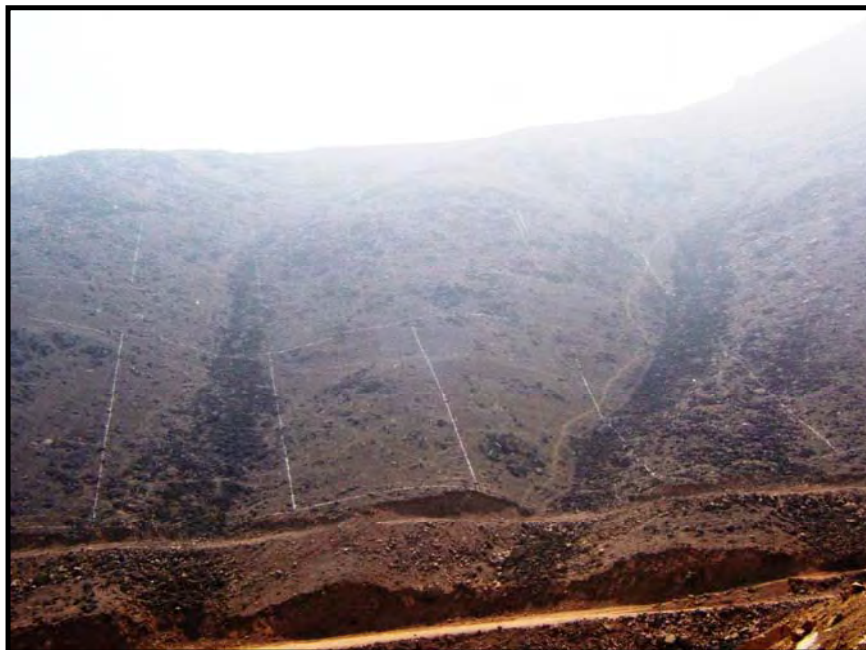
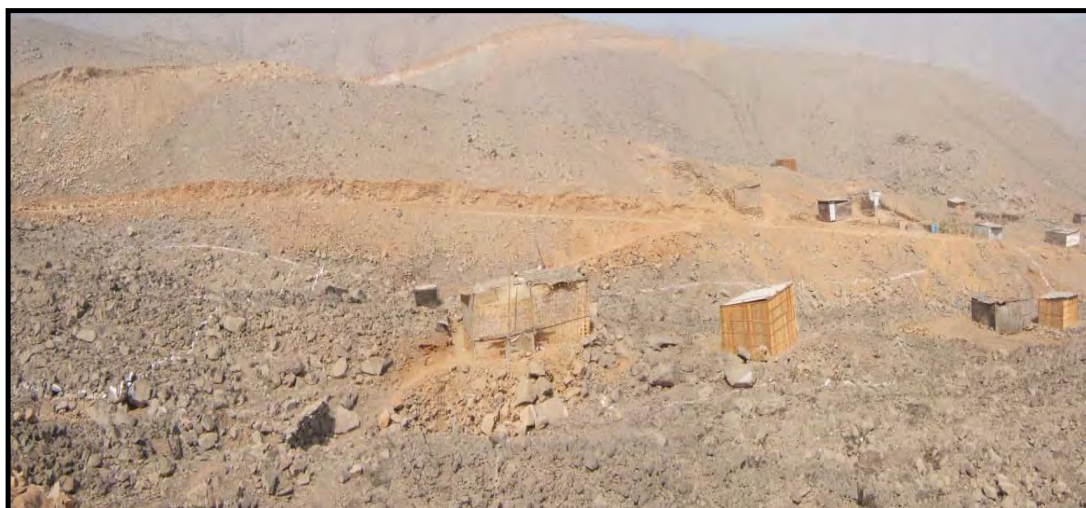
Fotos N° 7. 7 y 7.8 Sector Pedregal Alto Jicamarca. Caída de rocas con bloques dispuestos a maneras de canchales en la ladera. El tamaño de los bloques varía entre 0.50 - 1 m.

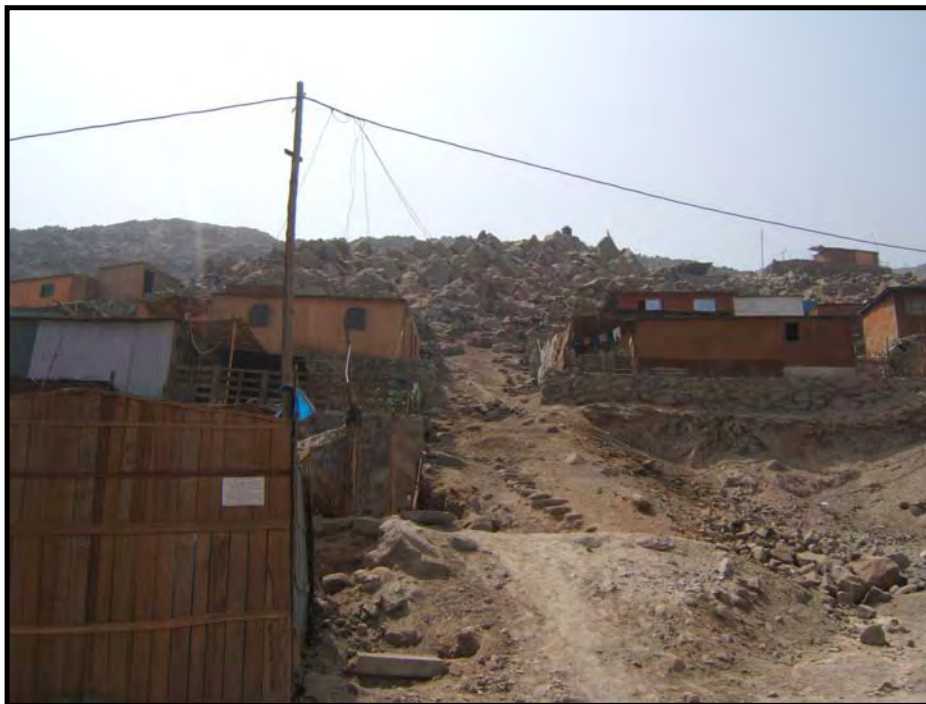
Foto N° 7. 9 AA.HHs. Unidos al Desarrollo. Zona propensa a Caída de Rocas, ante un sismo los bloques pueden desprenderse del afloramiento rocoso afectando a las viviendas

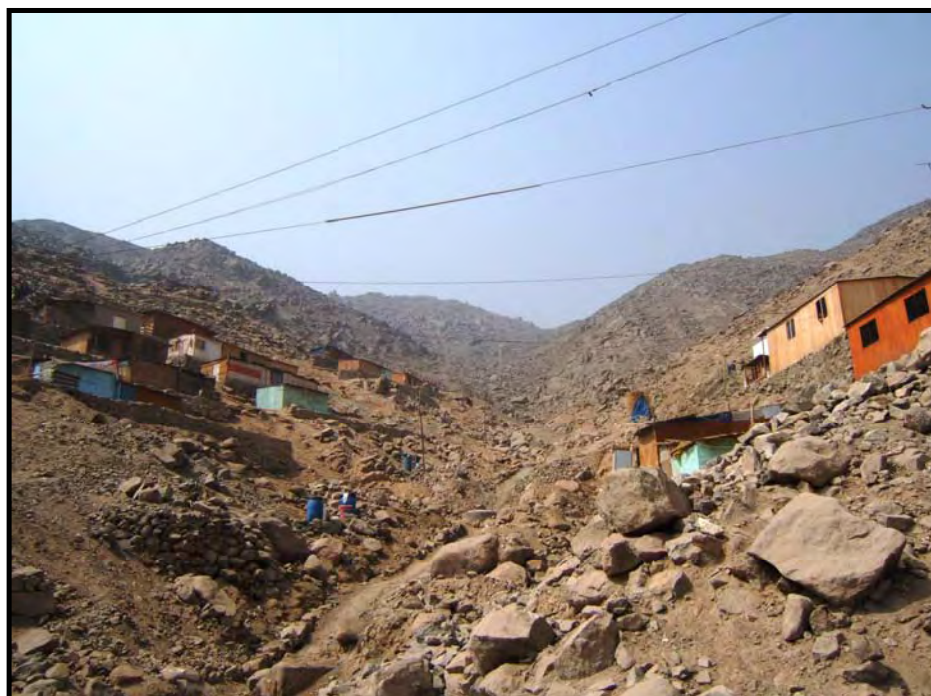
Foto N° 7. 10 Mariscal Cáceres / Las Vegas. Caída de Rocas: Bloques dispuestos en una ladera con un ángulo de inclinación mayor a los 30°; poseen una zona de arranque irregular. Las viviendas están ubicadas sobre pircas inestables. De producirse un sismo de gran magnitud más de 50 viviendas serían afectadas.

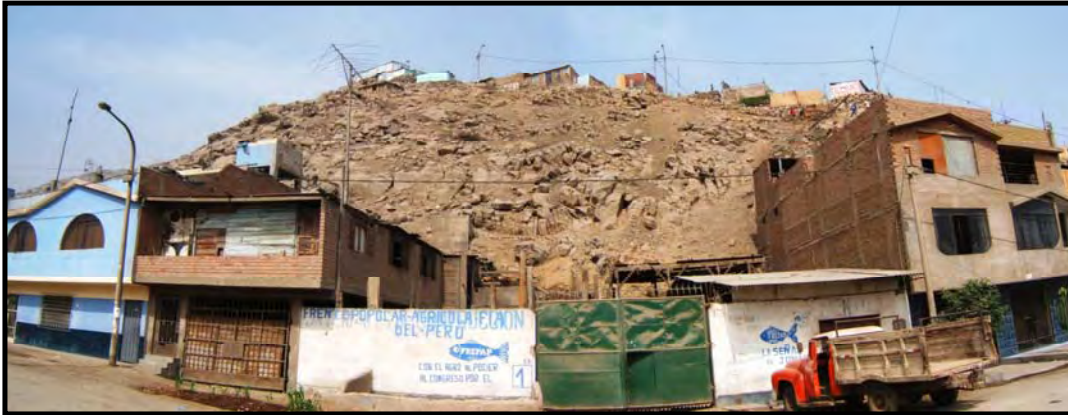
Foto N° 7. 11 Juan Pablo II, Nuevo Amanecer II. Asentamientos Humanos en donde se pueden producir Caídas de Rocas debido a los bloques sueltos en la ladera, los mismos que están en una matriz compuesta por gravas y limos muy inestable.

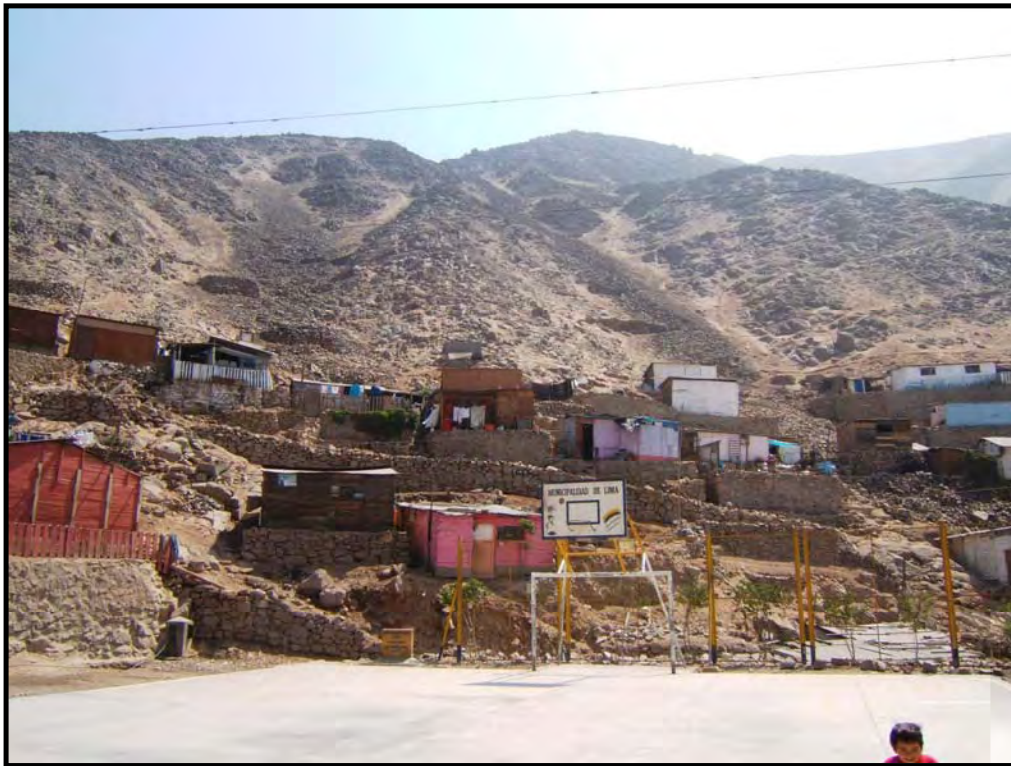
Foto N° 7. 12 AA HH Nuevo Jerusalén. Caída de rocas dispuestas a manera de canchales en el cauce de las torrenteras, también se observó que las pircas de las viviendas están compuestas por bloques sin cimentación. En caso de ocurrencia de un sismo las viviendas colapsarían.

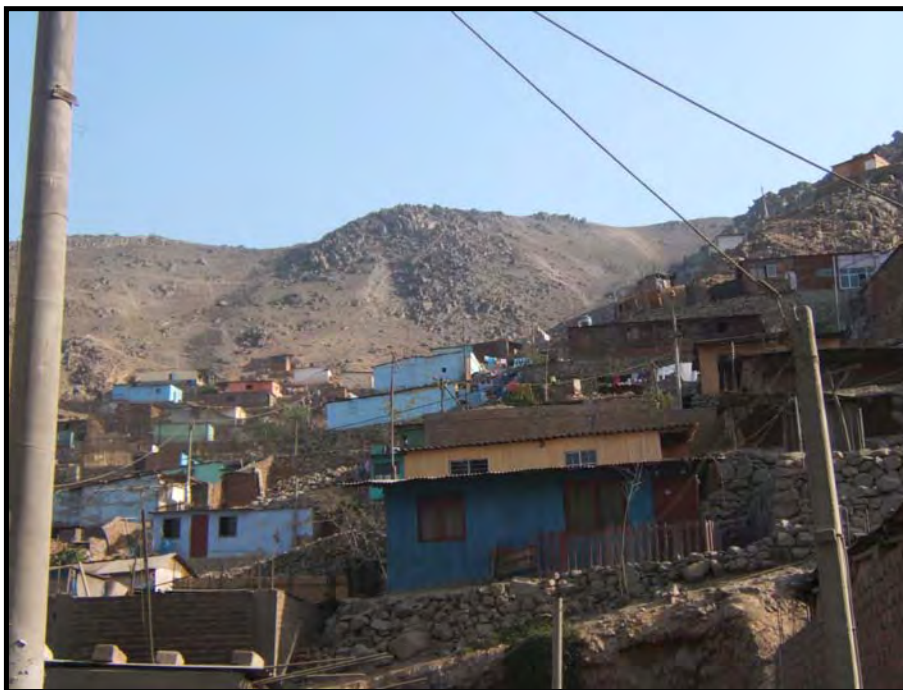
Foto N° 7. 13 AAHH Saúl Cantoral. Caída de Rocas con una zona de arranque irregular compuesta por bloques aislados subangulosos, dispuestos en una ladera con una pendiente de 40°

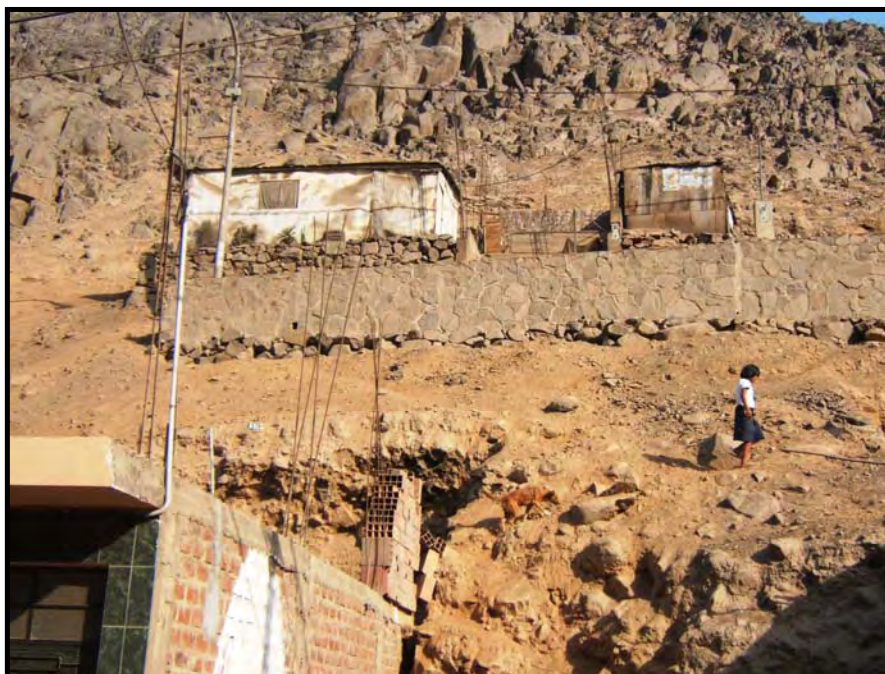
Foto N° 7. 14 AAHH Santa Rosa de Lima. Sector propenso a caída de bloques rocosos que se desprenden de un afloramiento meteorizado y diaclasado. Se observa un muro de contención que resulta insuficiente ante un desastre.

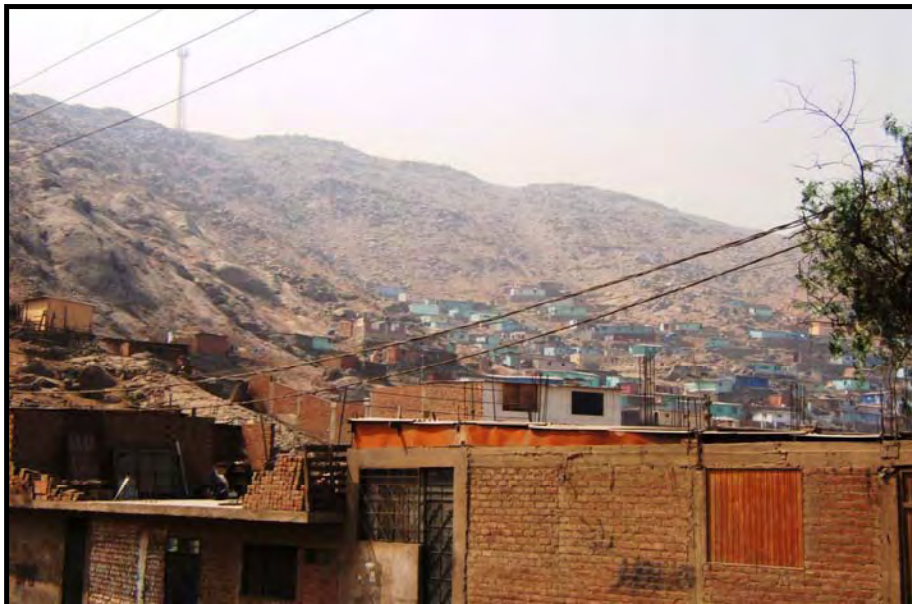
Foto N° 7. 15 Cuarta Etapa de Mariátegui. Caídas de Rocas, se observan bloques sueltos que superan el 1.5 m y también depósitos tipo canchal en la ladera. Pendiente mayor a 30°

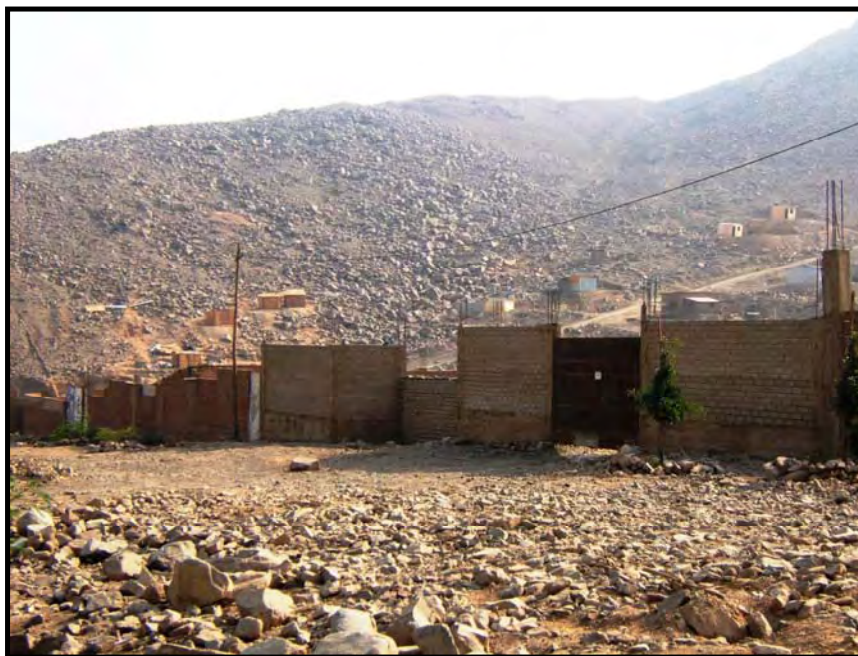
Foto N° 7. 17 Sector Los Pinos Jicamarca. Caída de Rocas con un depósito tipo canchal, bloques mayores a los 0.80 m. En caso de sismo, el Asentamiento Humano ubicado en la ladera se vería afectado.

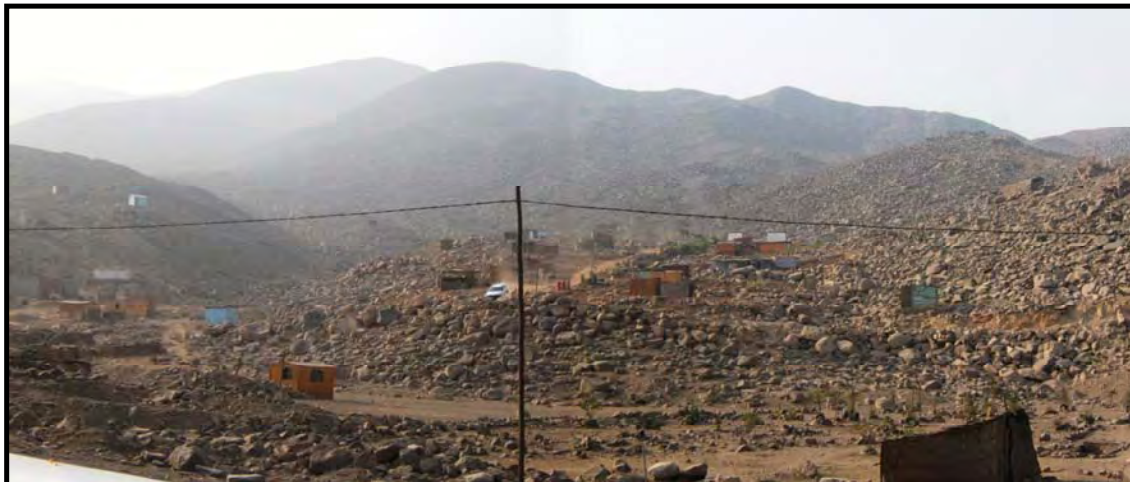
Foto N° 7. 18 Anexo 08 Jicamarca. Quebrada en donde se han encontrado evidencias de flujos de detritos antiguos. Se observa gran cantidad de material suelto, compuesto por bloques rocosos subangulosos mayores a 0.60 m.

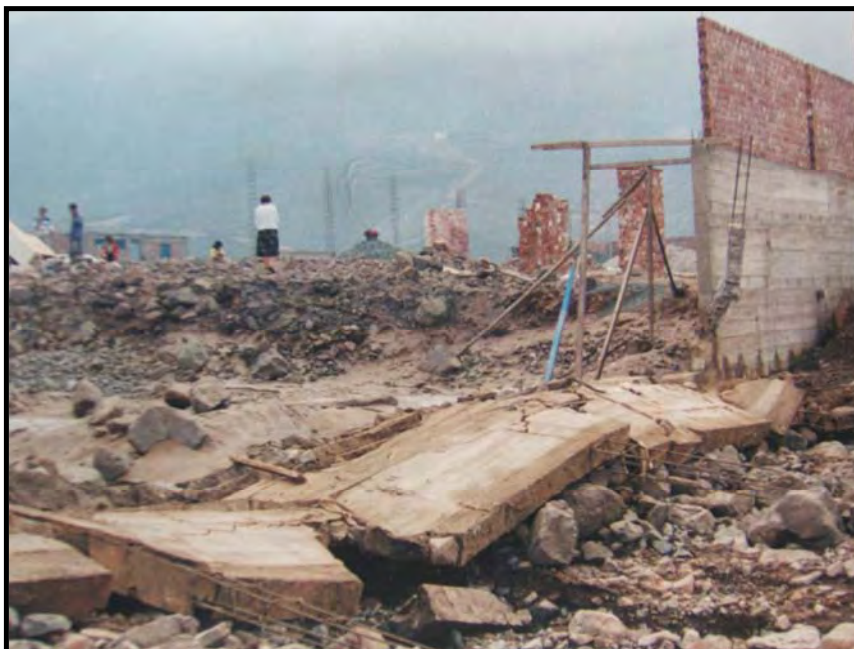
Foto N° 7. 19 Comunidad Campesina Jicamarca Anexo 22. En el año 2003 un flujo de detritos inundó la zona, destruyendo viviendas a su paso.

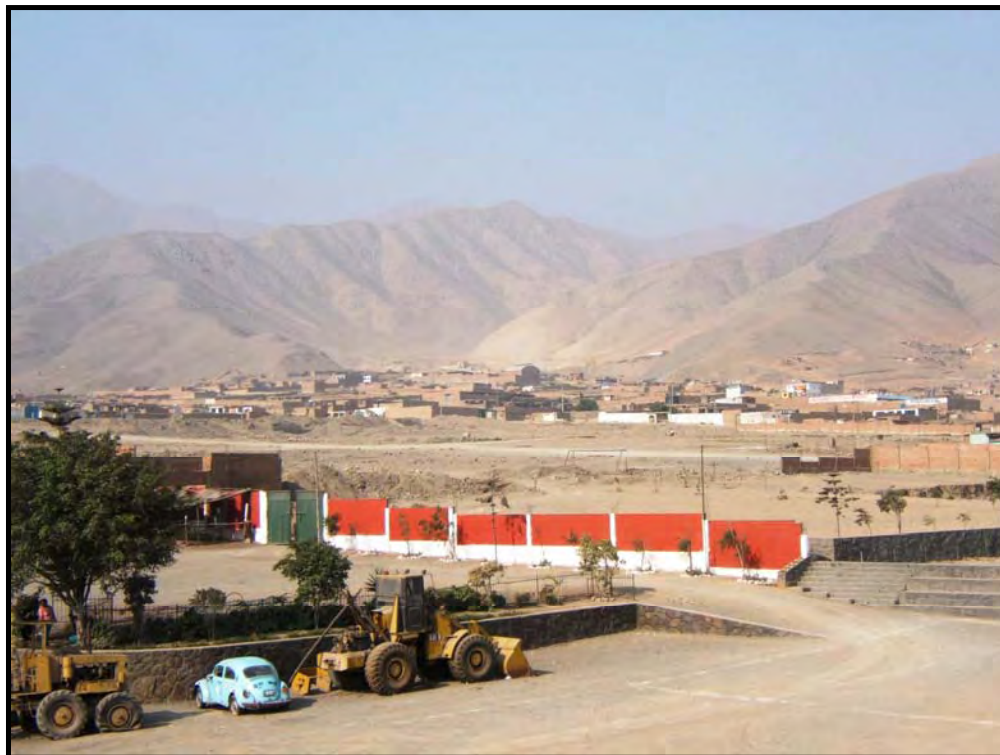
Foto N° 7. 20 Quebrada Media Luna. Vista de la Quebrada con dirección NE, en donde se observa el cauce por donde discurriría un flujo de detritos en caso de lluvias excepcionales. En la zona se aprecian torrenteras, las mismas que se alimentarían con material al flujo.

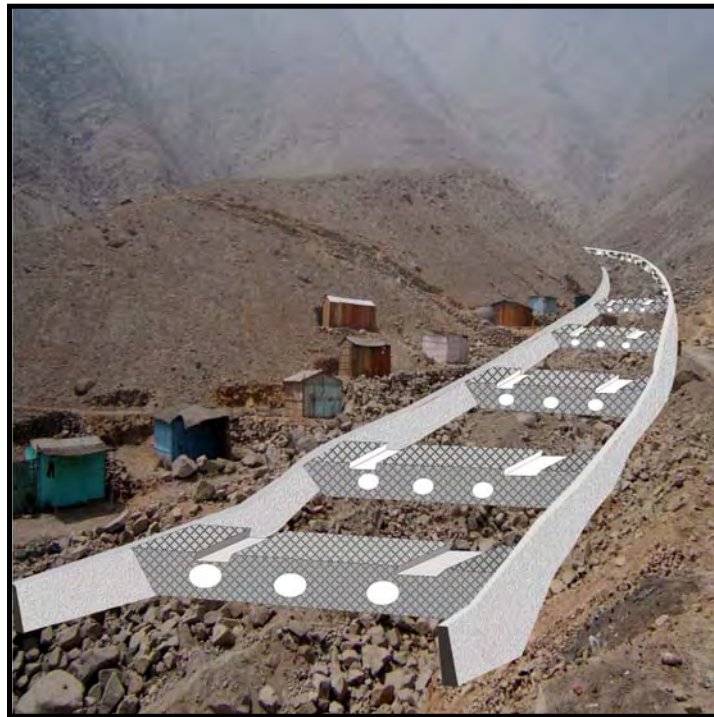
Gráfico 7.1 Una alternativa para atenuar los flujos de detritos son los gaviones dispuestos en filas escalonadas con agujeros en la parte central.

“ Construcción de canales, zanjas de coronación, pilotes de madera y empalizadas que permitan mantener ciertas áreas libres de inundaciones. Otra opción es la construcción de diques o presas empleando bloques de roca de buen tamaño y densidad, filas escalonadas de gaviones, o pantallas de hormigón.
