**Modelación de riesgos ambientales ocasionados por el  
derrame de combustibles suscitado en el poliducto  
Esmeraldas-Santo Domingo en el PK- 128 de  
“EPPETROECUADOR”**

**TESIS**

Para optar el Grado Académico de Doctor en Ciencias  
Ambientales

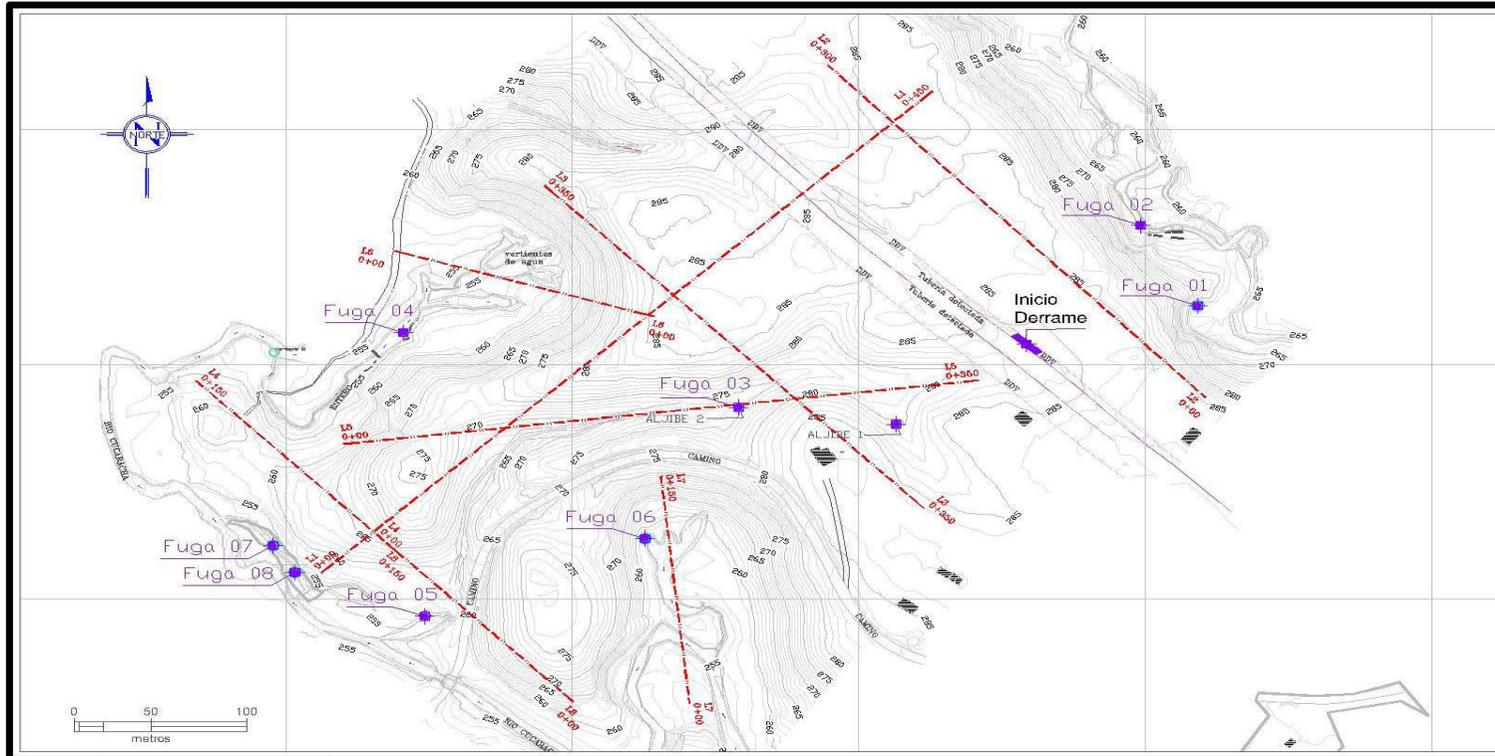
Figura. 3. Ubicación de Perfiles Geoelectrónicos Ejecutados en el Área de Estudio

En el cuadro 1 y la Figuras 3 ,4 y 5, se presenta la localización y orientación de los perfiles, donde se indican las coordenadas y cota del terreno de cada uno de los electrodos asociados a la prospección geoléctrica continua a partir de 8 perfiles, 36 perforaciones exploratorias PEC, 19 pozos de monitoreo PM y las 8 fugas o afloramientos de combustibles.

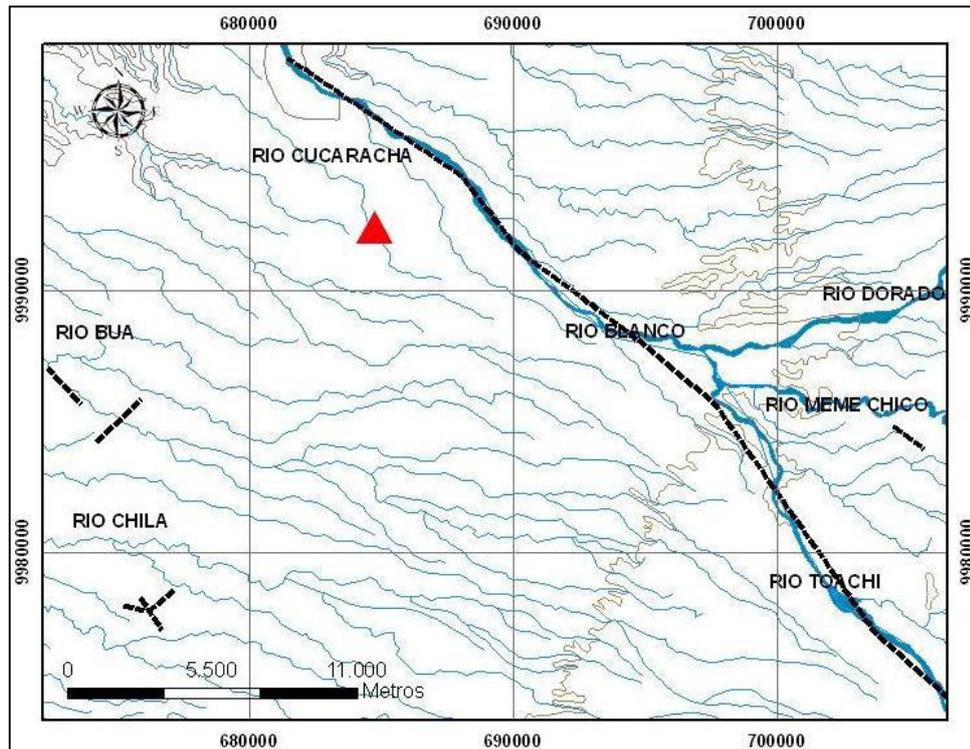
Figura. 7. Fallas región del proyecto

El Toachi representa un lineamiento recto con sentido Noreste. En la figura 7 se presentan las fallas regionales del sector (Eguez et al., 2003)

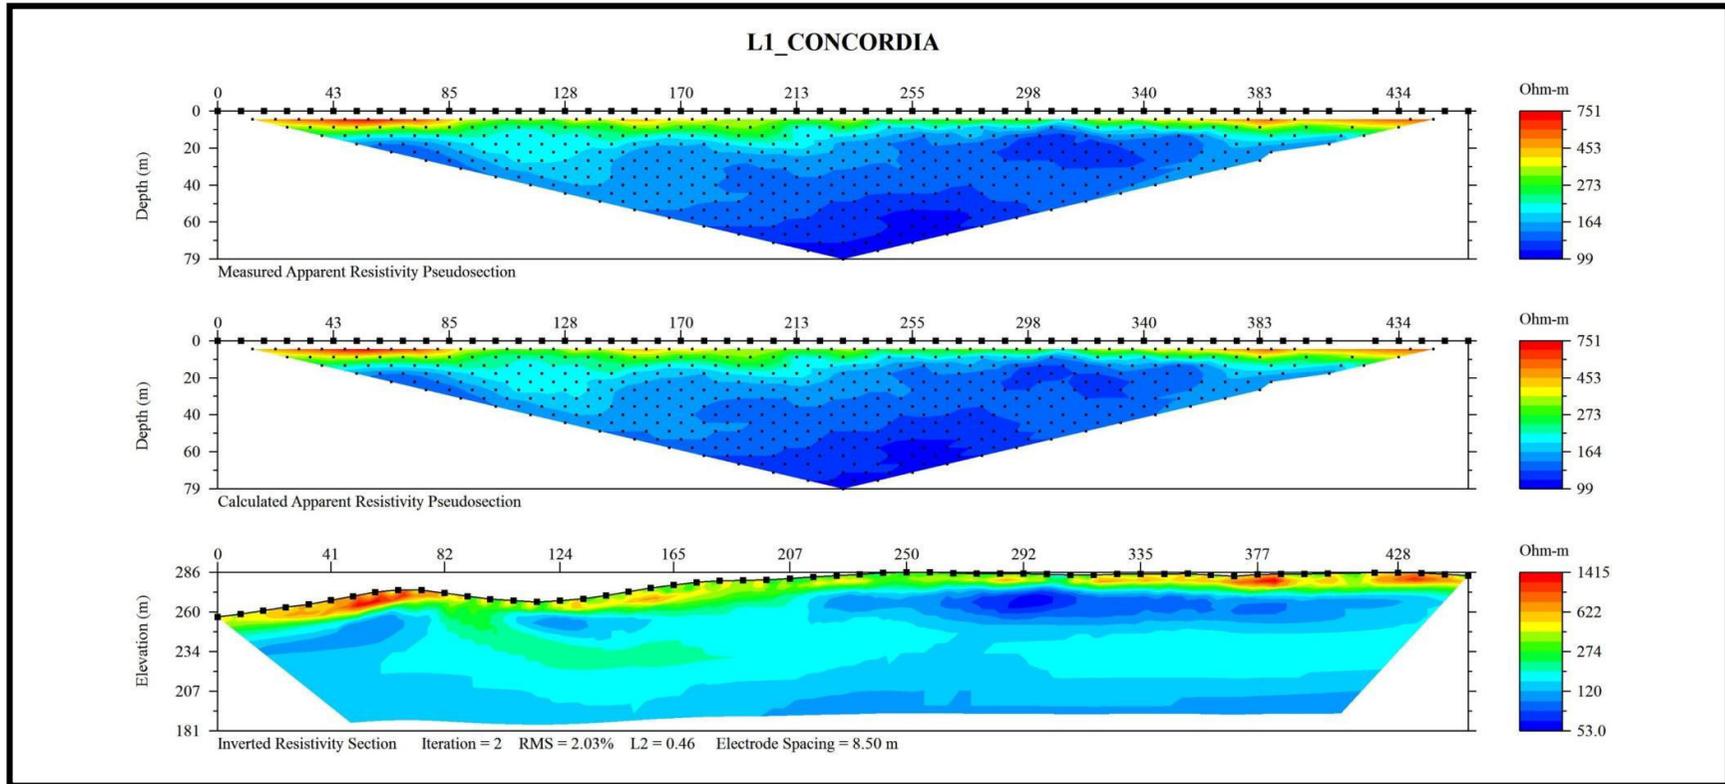
Figura. 11. Imagen de resistividad calicata geolétrica L1

Las tonalidades verdes hacia amarillo representan resistividades entre 107 a 535 (Ohm-m) y cubren totalmente a las tonalidades de color azul, este rango de resistividades corresponde a limos de alta plasticidad difundidos en la mayor parte del área de estudio. La tonalidad marrón a roja que se encuentran dentro de las tonalidades verdes y representan a un material denso y/o seco. Estas resistividades de tonalidades verdes a marrones muestran espesores entre 10 a 26 m.

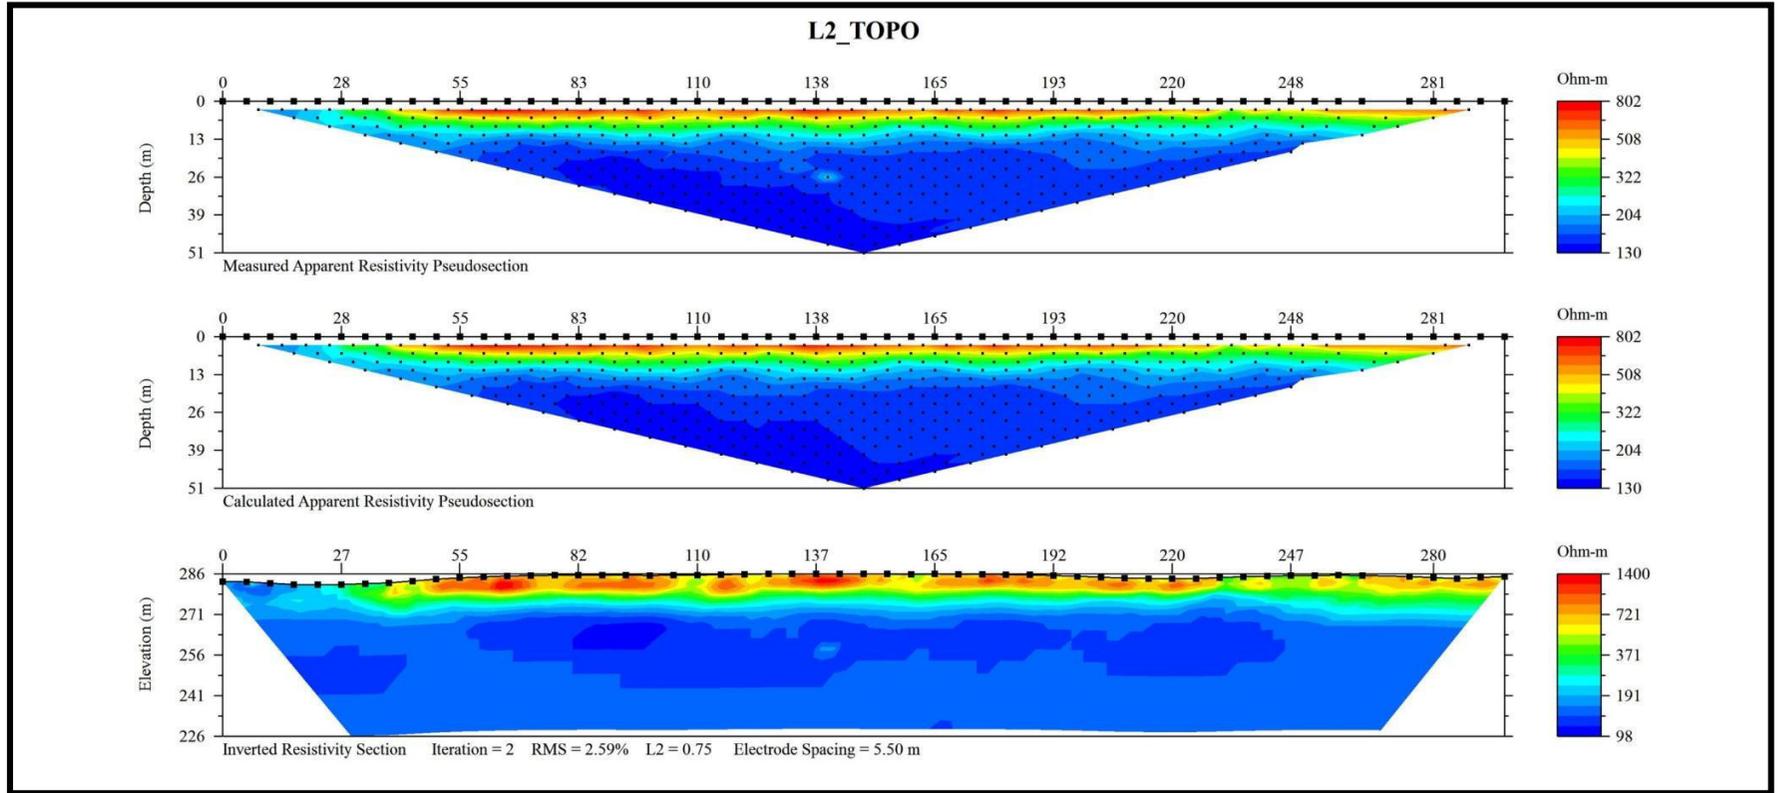
Figura. 12 Resistividad calicata geoelectrica L2  
Elaborado por: Hidrogeocol Ecuador Cía. Ltda.

Las resistividades con tonos marrones a rojos se encuentran en los rangos de resistividades más altos de 546 a 1400 (Ohm-m). Estas resistividades altas son asociadas a materiales secos y densos.

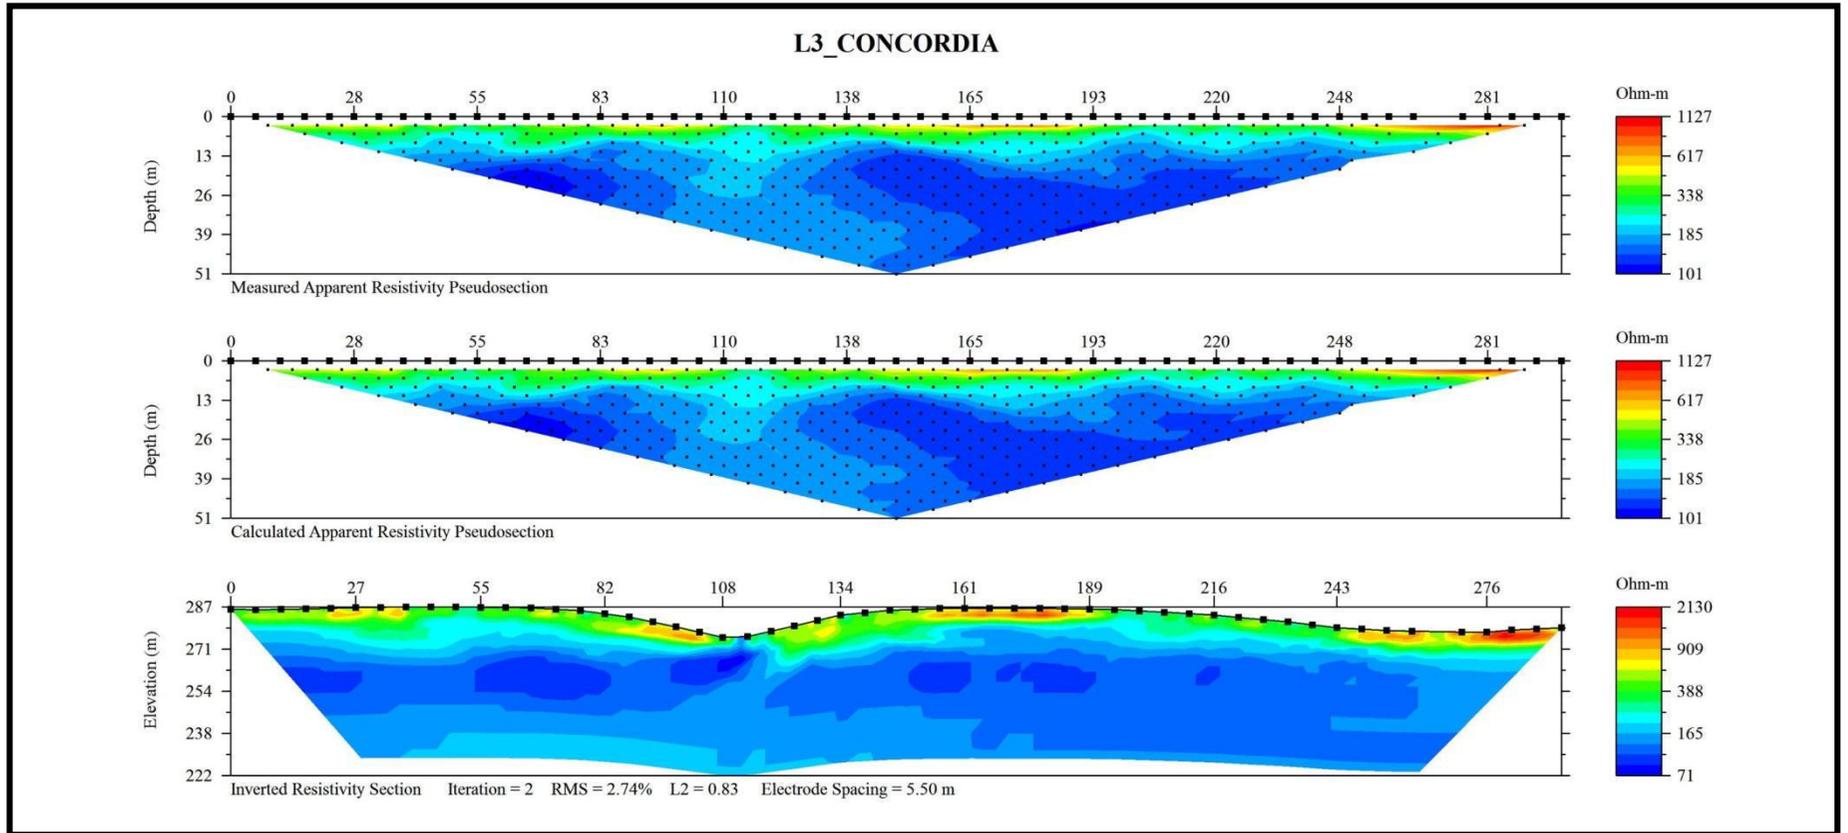
Figura. 13. Imagen de resistividad calicata geoelectrica L3

En profundidad la gama de colores azules domina el perfil y representa un rango de resistividades entre 71 a 276.5 (Ohm-m). Los rangos de resistividad bajos entre 71 y 94 (Ohm-m) forman figuras lenticulares y muy probablemente corresponden a zonas muy húmedas y saturadas, estos lentes tienen espesores aproximados entre 16 a 20 m. Mientras que las resistividades entre 94 a 276.5 (Ohm-m) representarían a una mezcla de arcillas y arenas húmedas.

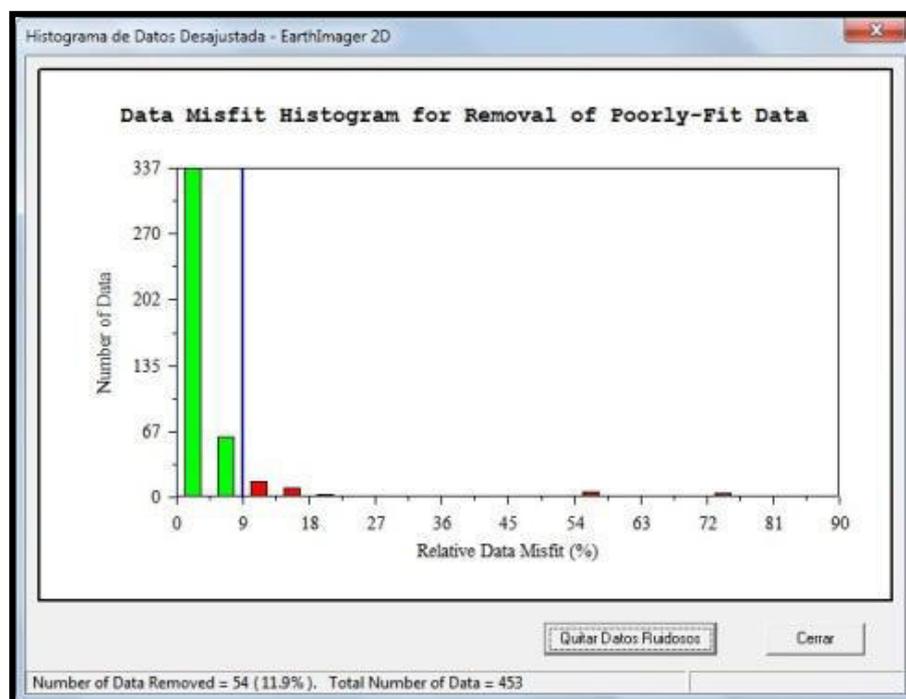
Figura. 14. Modelo de correlación de convergencia perfil L4

Este perfil interseca al perfil L1. Los electrodos fueron espaciados cada 3.0 m, logrando una profundidad de investigación de aproximadamente 40.0 m. El Error Medio Porcentual (RMS) en la primera corrida arrojó un valor de 14.63%, y por consiguiente se consideró necesario filtrar la información mediante el uso de módulos de correlación de convergencia como la presentada en la siguiente figura 14.

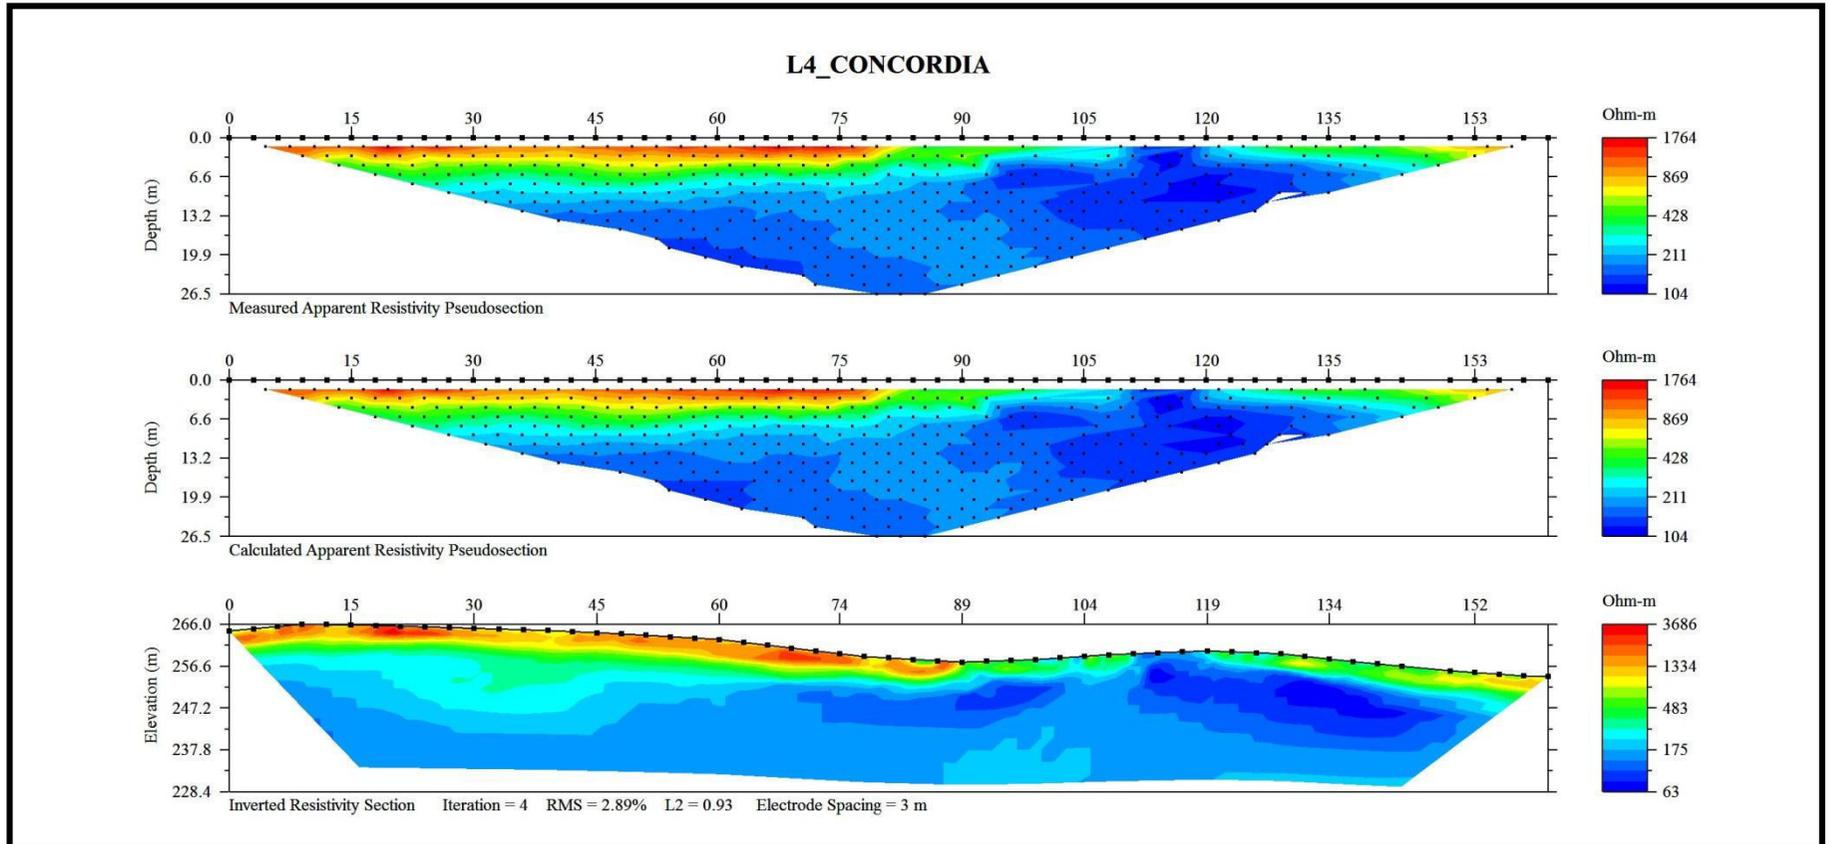
*Figura. 15. Imagen de resistividad calicata geoelectrica L4  
Elaborado por: Hidrogeocol Ecuador Cía. Ltda.*

En la abscisa 104 hasta la abscisa 134 del perfil, el rango de resistividades de gamas azules entre 63 a 86.4 (Ohm-m), representa las zonas más saturadas y muy próximas a la superficie del terreno entre 4 a 6 m de profundidad.

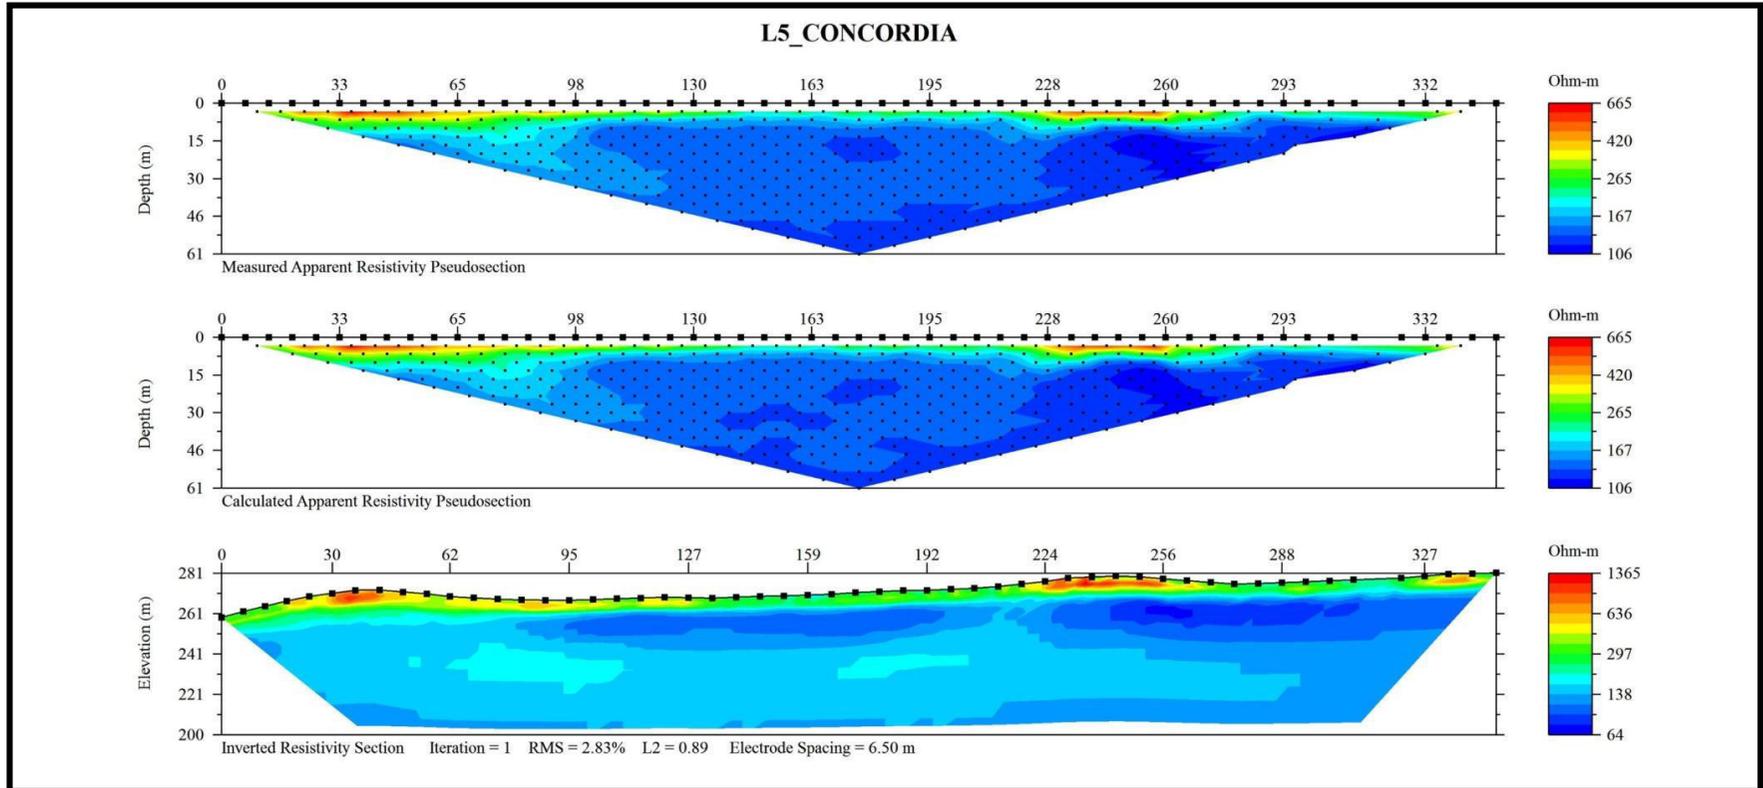
Figura. 16. Imagen de resistividad calicata geoelectrica L5  
Elaborado por: Hidrogeocol Ecuador Cía. Ltda.

Entre la abscisa 192 a 204 de la figura 16, se encuentra ubicado un pozo artesanal de aproximadamente 17 m de profundidad, en este pozo se registró aparición de producto libre de hidrocarburo, y en la actualidad sigue recuperando. Si ponemos al pozo sobre el perfil, este atraviesa las gamas de color verde llegando hasta las gamas azules de menor resistividad, lo que confirmaría que esas gamas de azul intenso representan litologías permeables e incluso saturadas de agua.

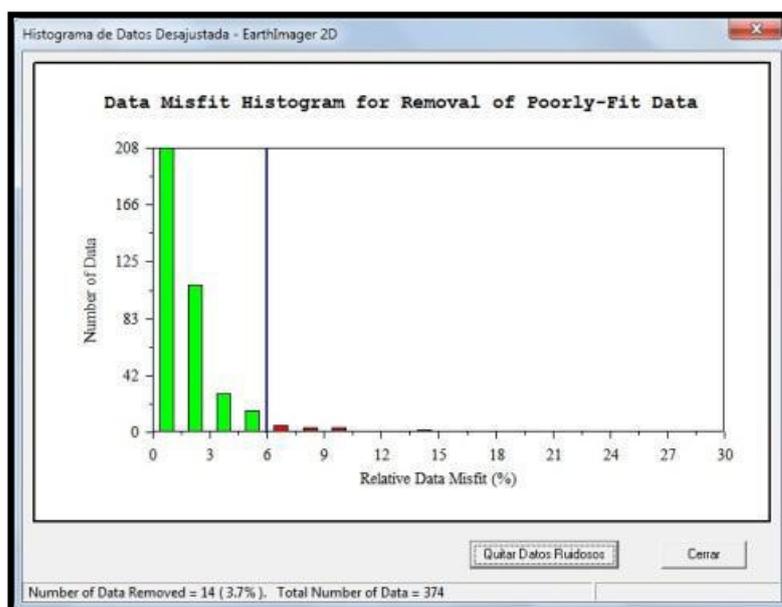
Figura. 17. Modelo de correlación de convergencia perfil L6  
Elaborado por: HIDROGEOCOL Ecuador Cía. Ltda.

Para este perfil los electrodos fueron espaciados cada 3.0 m, logrando una profundidad de investigación de aproximadamente 55.0 m en el extremo Noroccidental y de 27 m en el extremo Suroriental. El Error Medio Porcentual (RMS) en la primera corrida arrojó un valor de 19.33%, y por consiguiente se consideró necesario filtrar la información mediante el uso de módulos de correlación de convergencia como la presentada en la siguiente figura 17.

Luego del filtrado y las respectivas correcciones el modelo RMS arrojó un valor de 2.88%. Este perfil muestra una topografía relativamente plana hacia el Suroccidente, mientras el extremo Suroriental la pendiente es moderada a fuerte.

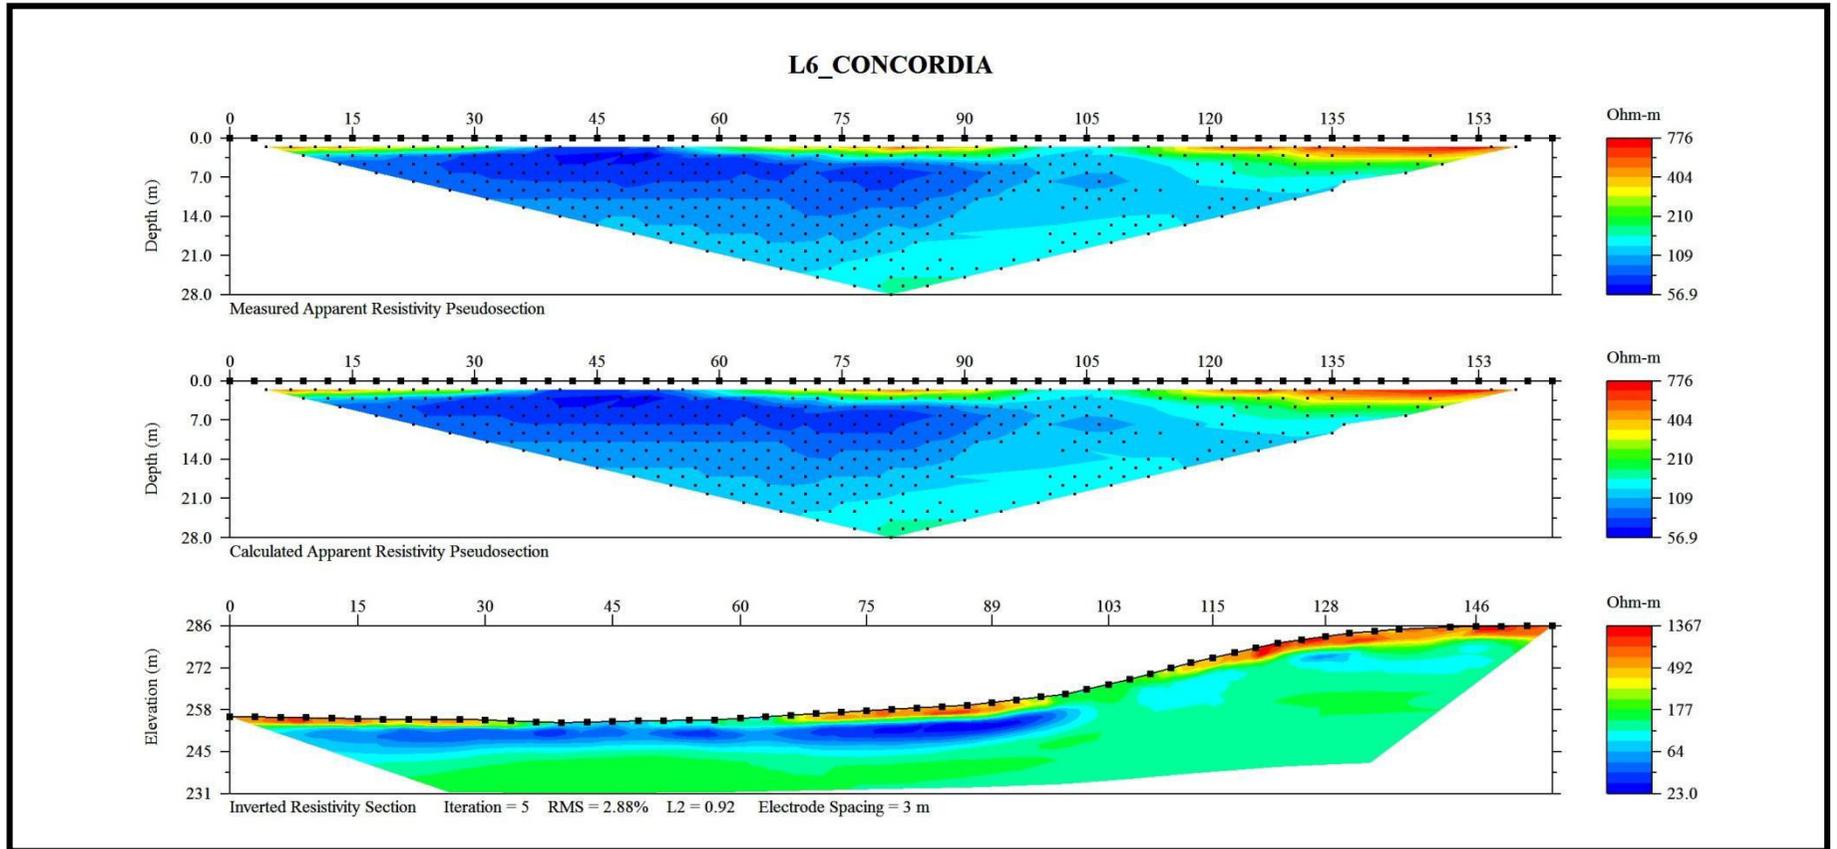
Figura. 18. Imagen de resistividad calicata geoelectrica L6  
Elaborado por: Hidrogeocol Ecuador Cía. Ltda.

Las resistividades mayores o tonos pardos rojizos son muy restringidas hacia las partes superiores del perfil.

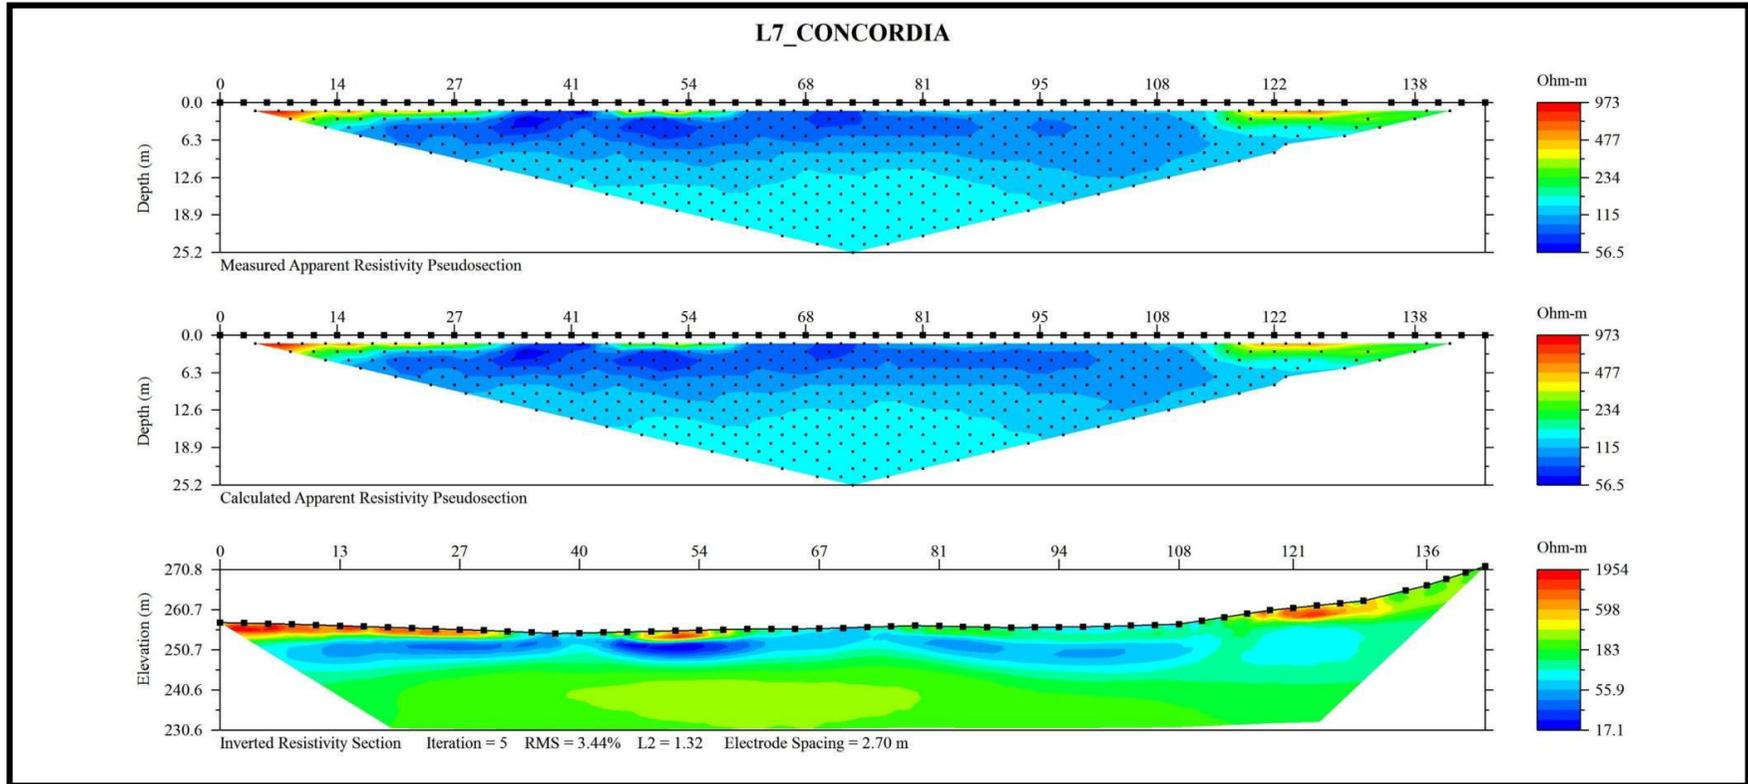
Figura. 19. Imagen de resistividad calicata geolétrica L7  
Elaborado por: Hidrogeocol Ecuador Cía. Ltda.

Las tramas verdes indican la presencia de sectores menos saturados y asociadas a limos de plasticidad alta y arcillas.

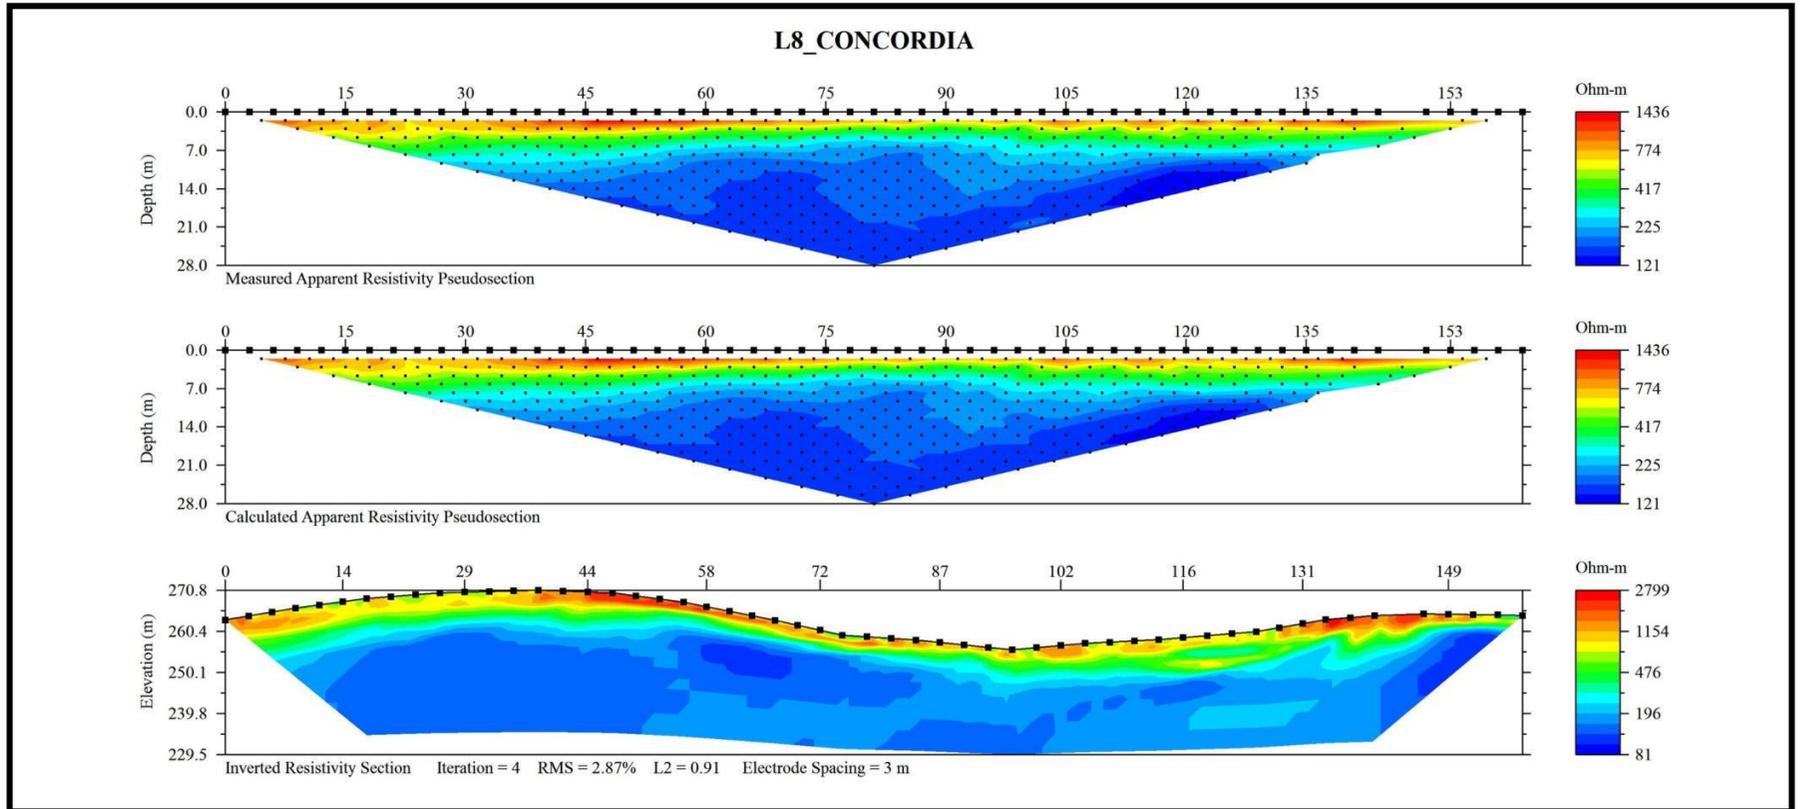
Figura. 20. Imagen de resistividad calculada geoelectrica L8

En este perfil los rangos de resistividad intermedios representados por las tramas de color verde, se disponen sobre las tonalidades de color azul, lo cual indica la presencia de dos tipos de materiales que difieren en resistividades, como se ha venido presentando en los perfiles anteriores.

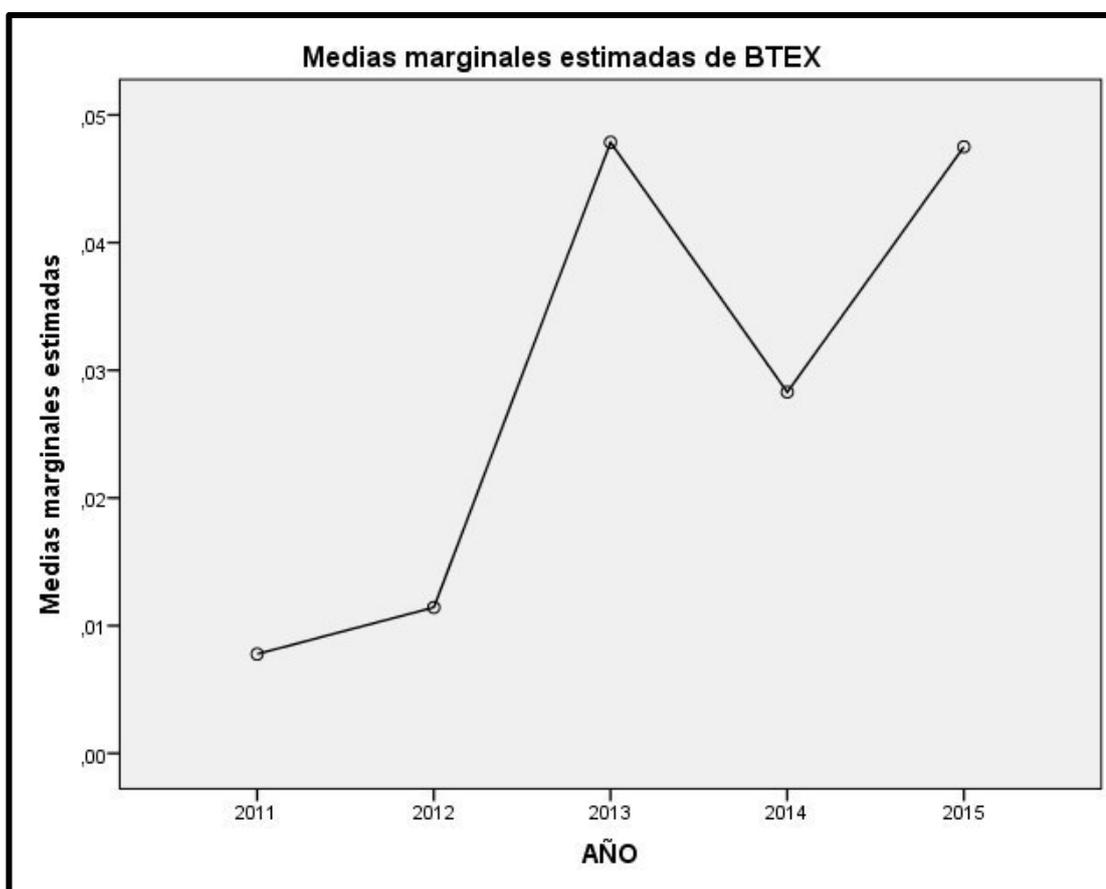
Figura. 23 BTEX agua

Explicación: En la figura anterior se registra en el eje de las abscisas el año de análisis, en el eje y, las medidas marginales correspondientes a la concentración del contaminante; los círculos permiten ubicar la coincidencia entre concentración y año; las líneas marcan una tendencia pero no relacionan linealmente a las medidas las cuales son puntuales.

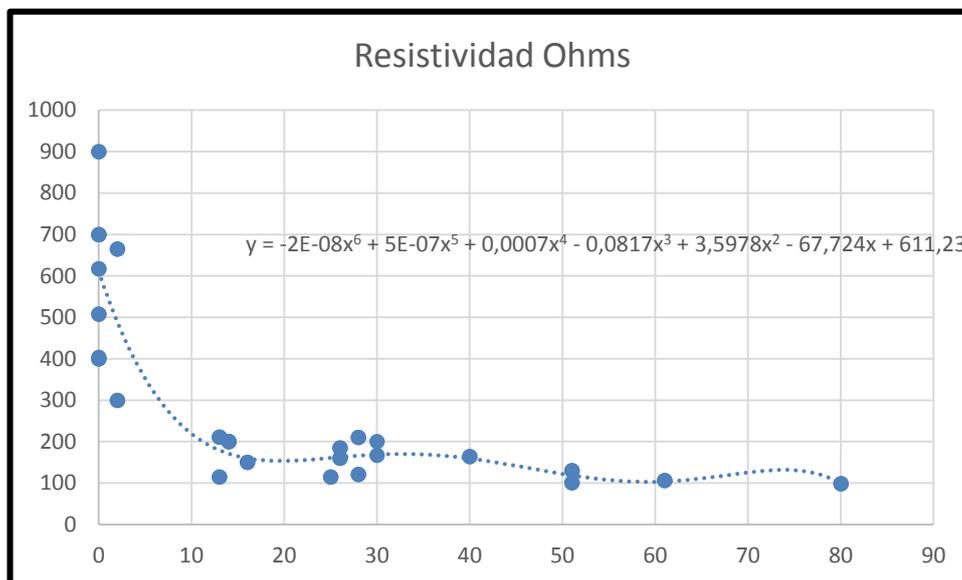
Figura. 32. Función Resistividad vs Profundidad del suelo

#### 4.1.3.5 Modelo matemático de prospección geoelectrica

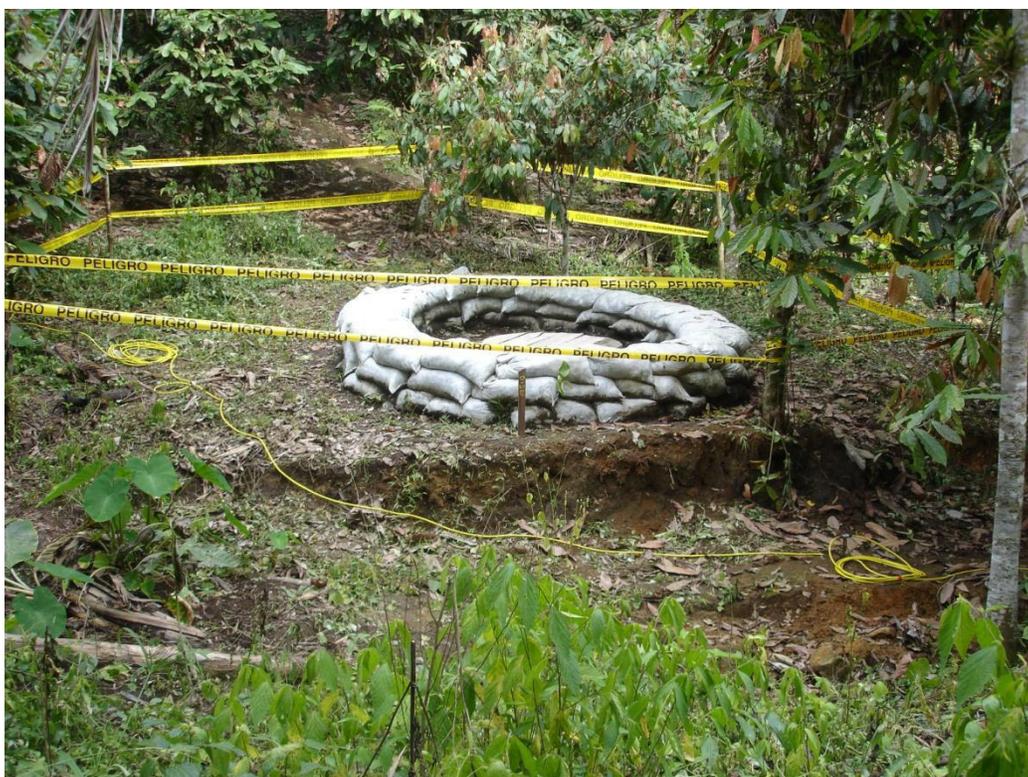
**FOTO No. 8.** Desarrollo de actividades alrededor del pozo artesanal contaminado, eje L5

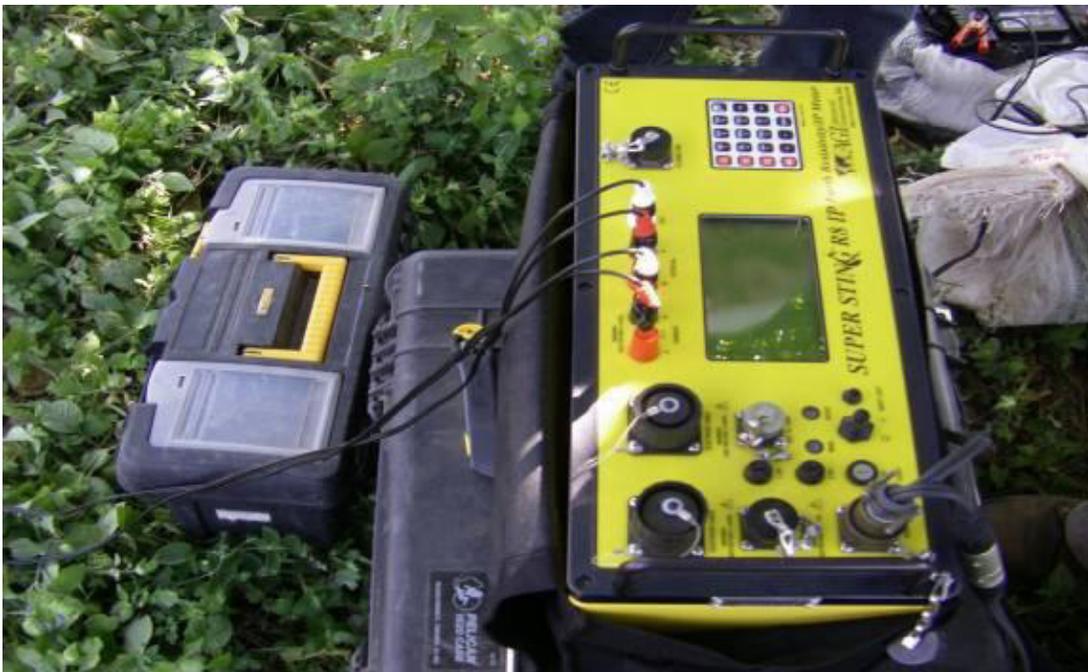
**FOTO No. 12.** Modulo del equipo SuperSting R8 de 8 canales y 200 watt de potencia empleado para el levantamiento de la Prospección Geoeléctrica Continua.

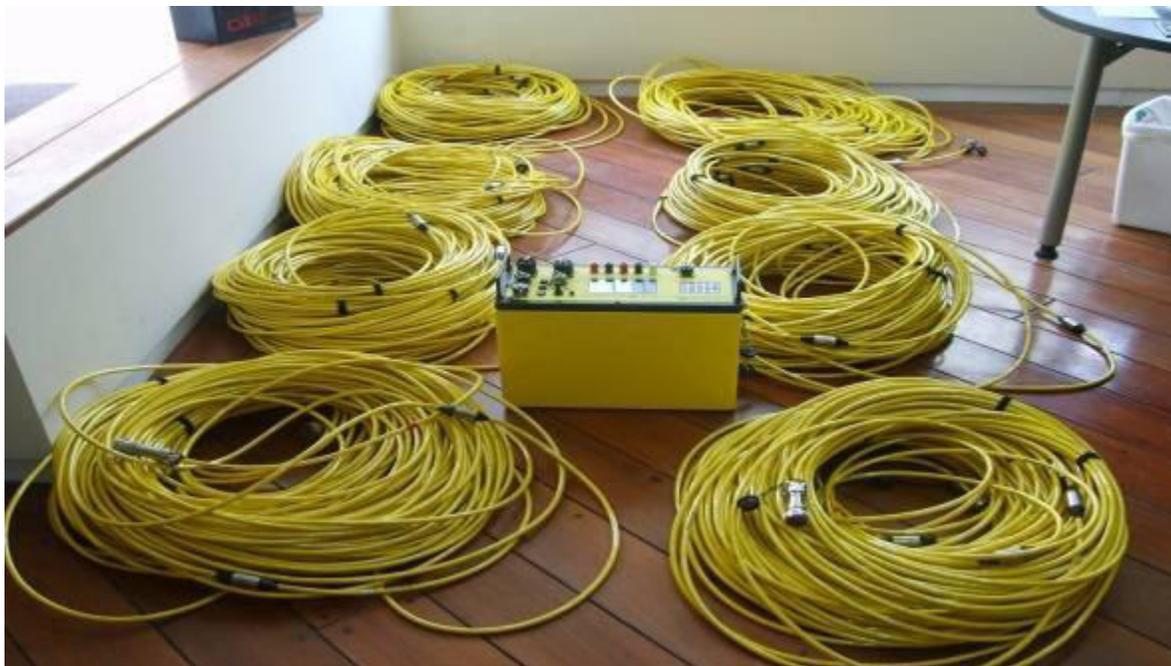
**FOTO No. 13.** Cableado del Equipo SuperSting R8 conformado por 8 secciones de 162.0 m de longitud con 7 sensores (electrodos de corriente) por sección, distanciados uno de otro 20.25 m.

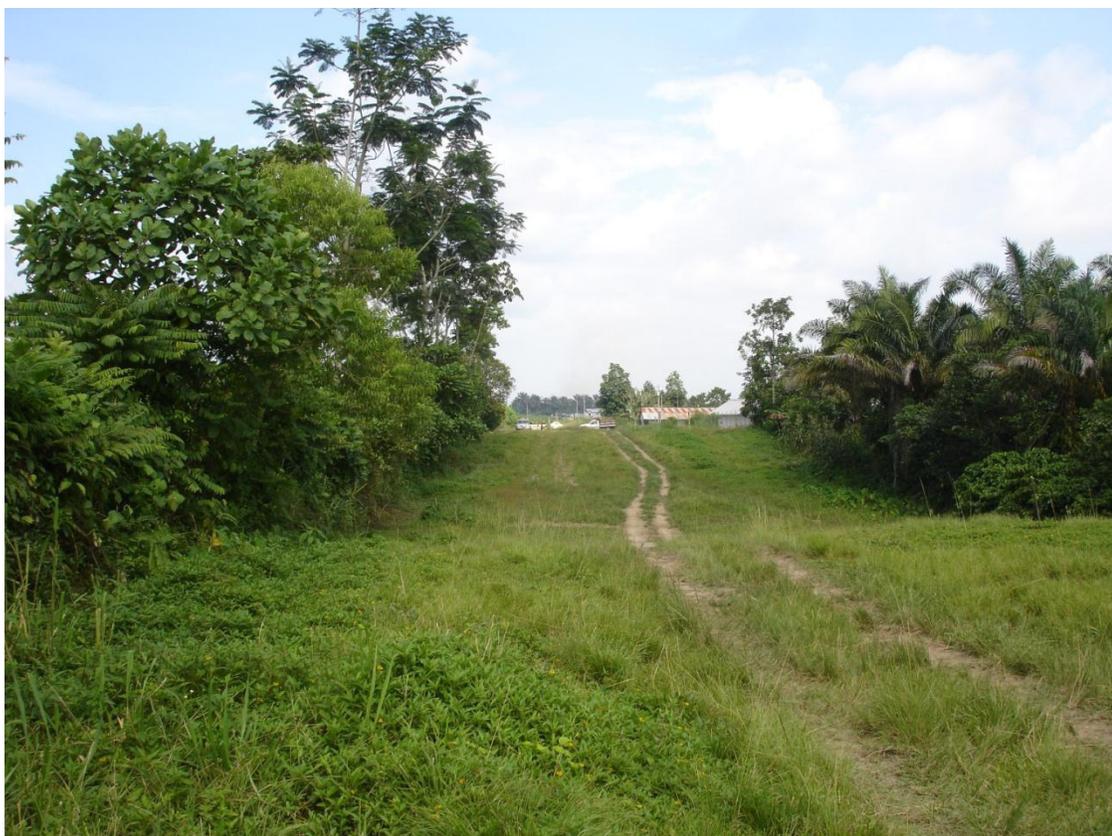
**FOTO No.1 4.** Origen de derrame ya contenido.

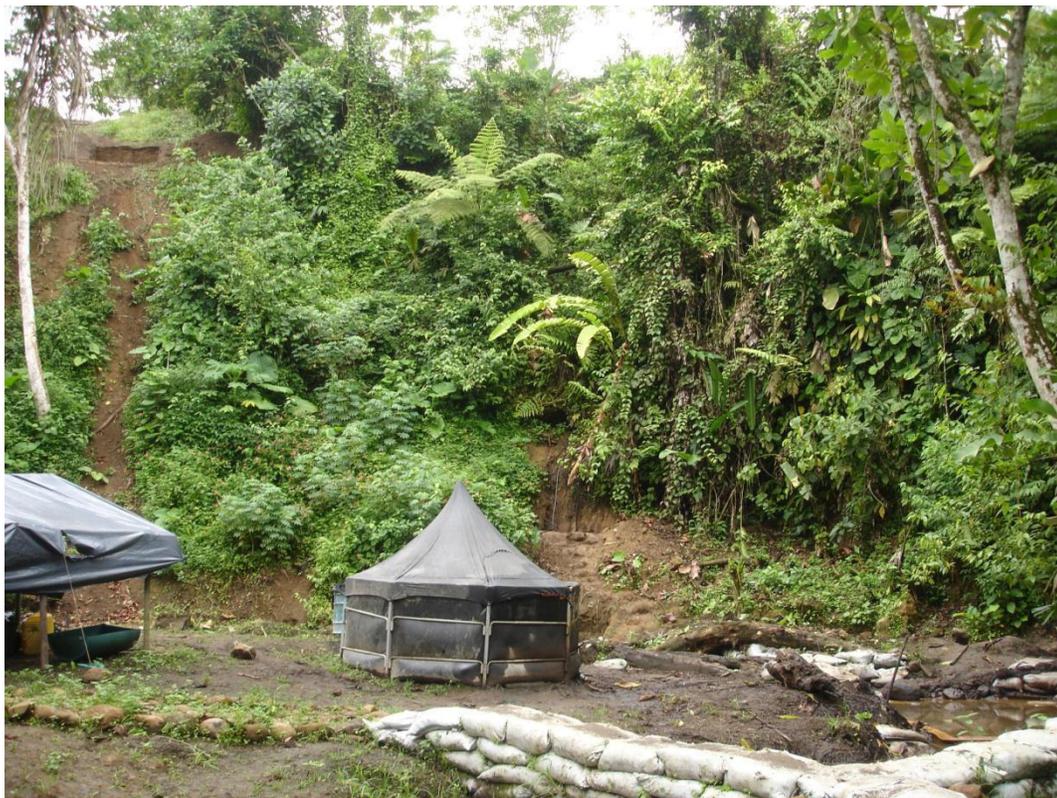
**FOTO No. 15.** Lugar de la fuga 01 y contención en sitio.
