Klösterliche Grundherrschaftsverwaltung in Südwestdeutschland

Der Kellhof von Sankt Blasien in Blumberg-Fützen

Das Haus Hofstraße 9 in Blumberg-Fützen ist im Denkmaltbuch Baden-Württemberg als Kulturdenkmal von besonderer Bedeutung eingetragen und wird darin als „singulär erhaltenes Beispiel einer im Schwarzwald-Baar-Kreis bisher nicht vorhandenen Bauform“ bezeichnet. Seit 1998 wird es mit denkmalfachlicher Begleitung und finanzieller Unterstützung des Referates für Denkmalpflege im Regierungspräsidium Freiburg und der Denkmalstiftung Baden-Württemberg sorgfältig restauriert.

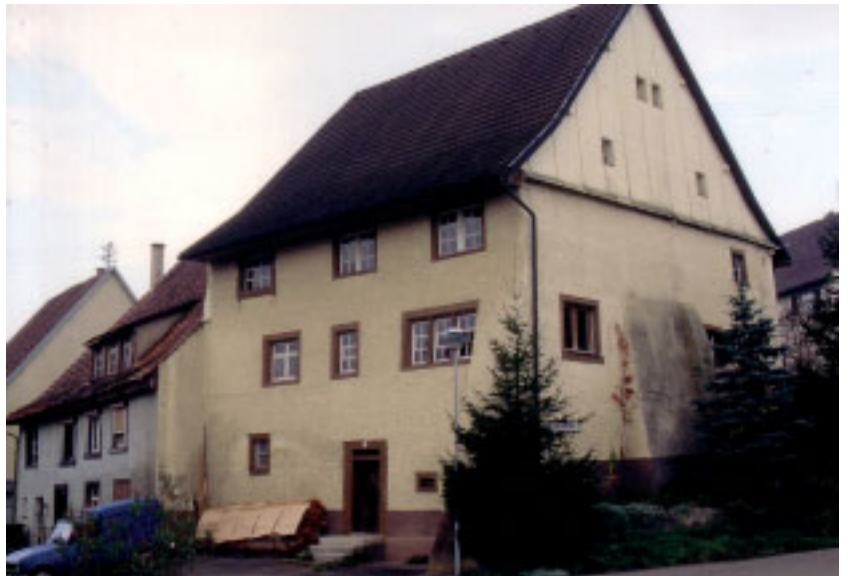
3 Gebäude Hofstraße 9 nach Abschluss der Instandsetzungsmaßnahmen 2008; das Fachwerk im zweiten Obergeschoss wurde freigelegt und restauriert, das sechsteilige, über Eck gezogene Fensterband nach Befund ergänzt. Die übrigen Fenster konnten größtenteils repariert werden; zur Erhöhung des Wärmeschutzes erhielten sie neue, nach Befund gearbeitete Vorfenster. Dachhaut und Giebelverkleidung – Mitte des 20. Jh. erneuert und funktionsfähig – wurden vorerst belassen.

So fiel bei der Straßenfassade die Entscheidung zugunsten einer behutsamen Freilegung und Ergänzung des repräsentativen Fachwerks im zweiten Obergeschoss und einer Wiederherstellung des bauzeitlichen sechsteiligen Fensterbands. Die Freilegung oder auch Rekonstruktion der Maleireibefunde im unteren Fassadenbereich (Wapenschild und Eckquaderung) schied jedoch aufgrund der fragmentarischen Überlieferung aus. Bei der teilweisen Überlagerung der qualitätvollen Befunde des 17. und 18. Jahrhunderts wie im Nebenraum des zweiten Obergeschosses (Holztä-

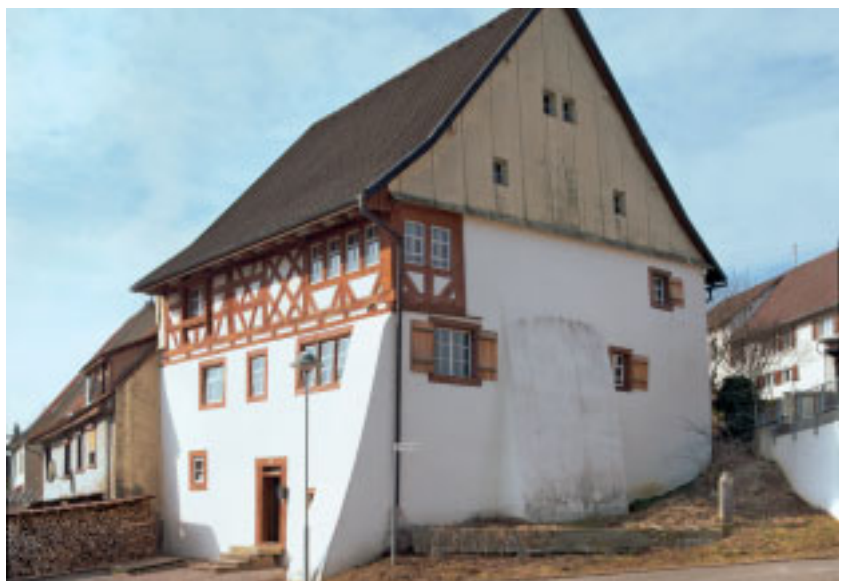
4 Ansicht der Gartenfascade vor Beginn der Instandsetzungsmaßnahmen; im Obergeschoss der ehemalige Abortgang mit Schiebeläden.

In noch spätgotischer Manier ist die Anordnung der Fensteröffnungen vom Innenraum her gedacht, sodass es keine symmetrische Fassadengestaltung gibt. Dadurch lässt sich an der zur Hofstraße gelegenen Hauptfassade die innere Aufteilung und Nutzung ablesen: Die kleinen Fenster des Erdgeschosses rechts und links der erhaltenen Haustüre belichten dahintergelegene Lagerräume. Im ersten Obergeschoss deuten die relativ eng gereihten Fenster – ein Zwillingfenster links, dem der Mittelpfosten fehlt, ein einteiliges, schmales Fenster und ein Drillingsfenster rechts – auf einen ungeteilten Raum hin. Die Aufteilung des zweiten Obergeschosses in Nebenstube und Stube wird von außen durch weit auseinanderliegende Fenster – ein Erkerfenster links mit volutenartigen Schmuckformen sowie ein um die rechte Hausecke laufendes sechsteiliges Fensterband – deutlich. Die beschriebene bauzeitliche Befensterung des Hauses wurde wie das Sichtfachwerk des zweiten Obergeschosses im Zuge der Restaurierung wiederhergestellt. Es weist zwischen den Fensteröffnungen besonders auffallende Fachwerkformen auf: ein in eine V-Strebe eingestelltes Andreaskreuz und die von einem Andreaskreuz geschnittene, übereck gestellte Raute. Ein mächtiger Strebpfeiler schließt die zur Hofstraße gelegene Hauptfassade rechts ab, ein weiterer stützt die Nordfassade mittig. Diese vergleichsweise schlichte Nordfassade wird durch die beiden leicht versetzt übereinander liegenden Stubenfenster sowie hangseitig durch zwei kleine Küchenfenster gegliedert. Die gartenseitige Fassade ist aufgrund der Hanglage nur zweigeschossig und besitzt eine unregelmäßige Fensteranordnung. Bemerkenswert ist der nicht befensterte, sondern nur durch Holzschiebeläden belichtete und belüftete Abortgang im Obergeschoss.

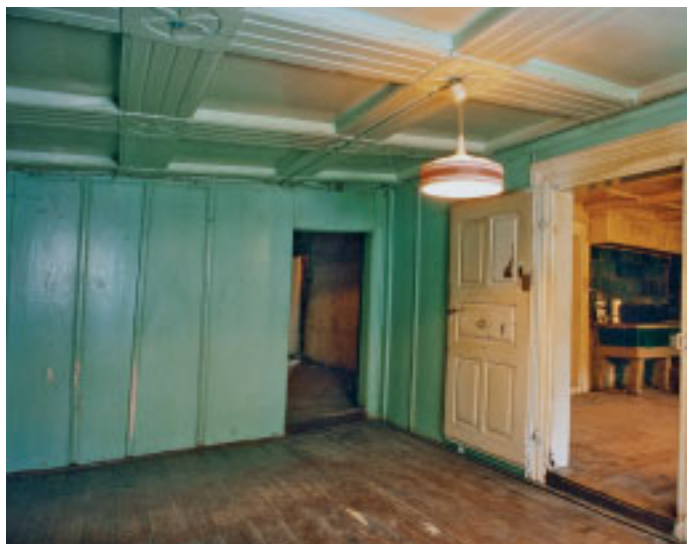
6 *Erstes Obergeschoss vor Beginn der Restaurierung. Blick von der Nebenstube mit der Holzvertäfelung des 18. Jahrhunderts in die große Stube mit Kachelofen.*

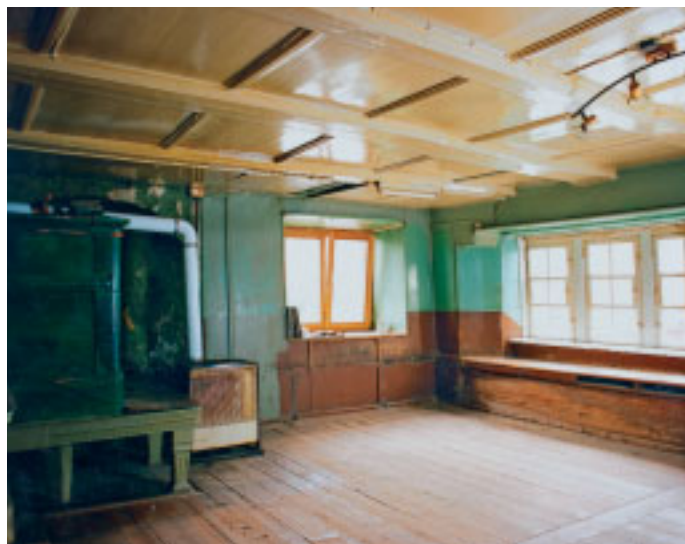
7 *Stube im ersten Obergeschoss vor Beginn der Restaurierung. Das dreiteilige Fenster rechts konnte erhalten und repariert werden.*

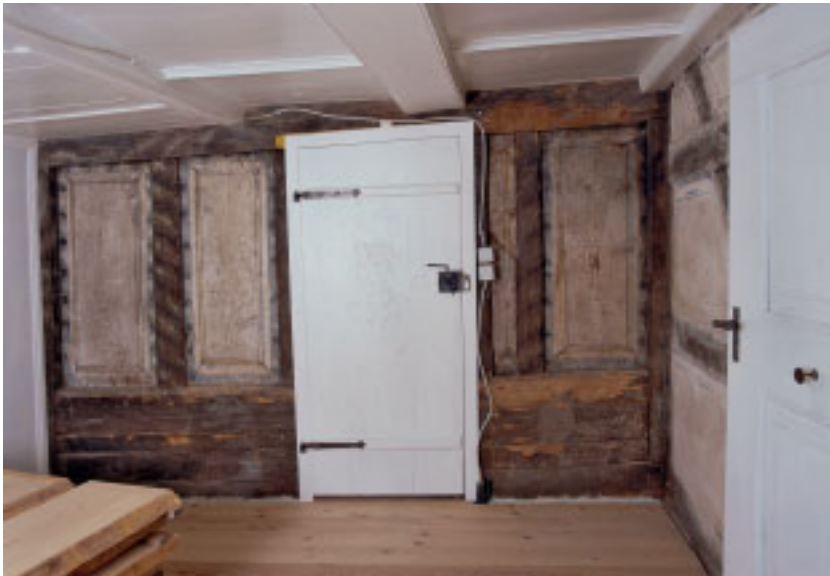
8 Die bemalten Fachwerkwände in der seitlichen Kammer des zweiten Obergeschosses gehören zur ältesten Ausstattung.

Die hochwertigsten Befunde traten in der Nebenstube des zweiten Obergeschosses unter der renovierungsbedingt abgenommenen Wandvertäfelung zutage: bemalte Fachwerkwände aus der Erbauungszeit. Auf den Gefachputzen werden durch doppelte Begleitstriche in schwarz-weiß und grau-gelb Licht und Schatten imitiert und so der Eindruck von Plastizität vermittelt. Die Hölzer zieren eine diagonal aufgemalte schwarz-weiße Bänderung, die sie wie gedreht erscheinen lässt. Unter der Bretter-Einschubdecke der Nebenstube (die große Stube besitzt eine aufwendigere Decke mit diagonalen Einschüben) ist die bauzeitliche Holzdecke mit rotem und blauem Blumendekor erhalten.

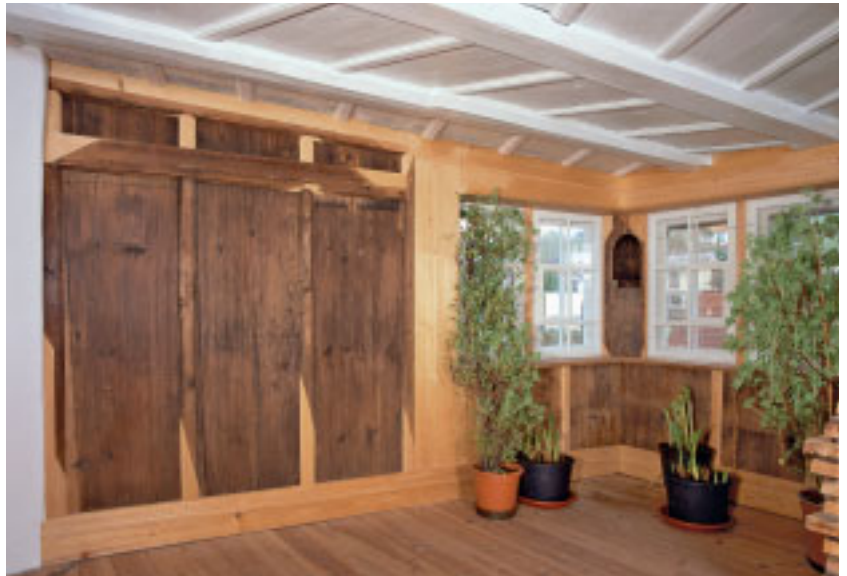
11 In der Stube des zweiten Obergeschosses ist ein Teil des Wandtäfers in seiner ursprünglichen Holz-sichtigkeit überliefert; es wurde sorgfältig restauriert. Rechts das nach Freilegung des Fachwerks ergänzte sechsteilige Fensterband.

wohl noch um die bauzeitliche Decke, die einst die gesamte Geschossbreite einnahm. Auch im zweiten Obergeschoss zeugt die Holzvertäfelung mit ihren profilierten Deckleisten und den an der Nordwand der großen Stube erhaltenen Zierelementen wie Blendbrett und Zahnfries von einer im 18. Jahrhundert erfolgten Modernisierung der ursprünglichen Ausstattung. Hier konnte ebenfalls unter mehreren Farbschichten die Holzichtigkeit des Wandtäfers nachgewiesen

werden. Im Bereich des wiederhergestellten Fensterbands hat sich unter einer Holzverkleidung des 20. Jahrhunderts auch ein Teil des originalen Wandtäfers ohne Farbfassungen erhalten.

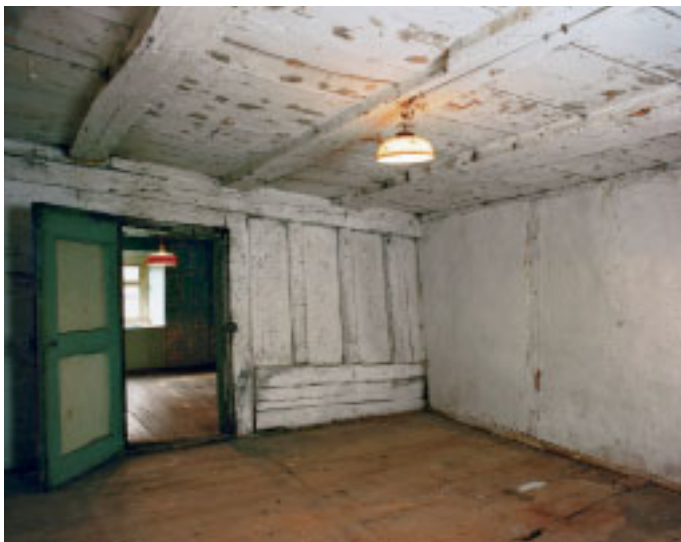
12 Rückwärtiger Raum im ersten Obergeschoss vor der Restaurierung ...

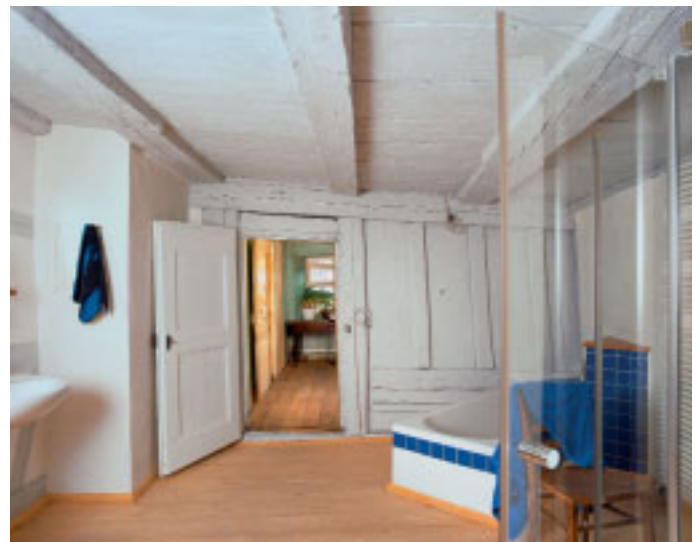
13 ... und nach der Restaurierung und Umnutzung zum Bad. Durch Vorwandinstallationen konnten die Substanzeingriffe minimiert werden.

Unter Beibehaltung der noch weitgehend original überlieferten Grundrissstruktur sollte das zuletzt als Zweifamilienhaus genutzte Gebäude behutsam einer zeitgemäßen Wohnnutzung für den Eigentümer zugeführt werden. Da das Haus auch weiterhin nur durch Kachelöfen beheizt werden sollte und der Bauherr auch sonst keinen großen Wert auf hohen Wohnkomfort legte, konnte die Haustechnik äußerst sparsam bemessen und die Substanzeingriffe dadurch minimiert werden.

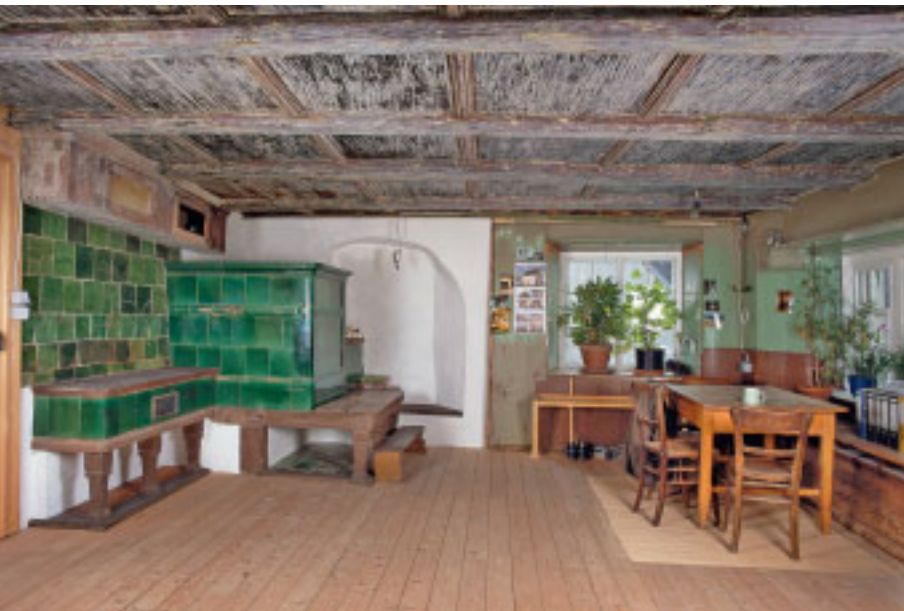
14 Stube im ersten Obergeschoss mit restaurierten Fenstern, Wand- und Deckentäfer, Kachelofen. Zugunsten eines einheitlichen Raumeindrucks werden Wand- und Deckentäfer wieder überstrichen.

Auch in den Stuben soll nicht die restauratorisch nachgewiesene, ursprüngliche Holzlichtigkeit des Wandtäfers wieder hergestellt, sondern das Täfer mit seinen mehrfachen Ölfarbanstrichen als Zeitzugnis erhalten und wieder überstrichen werden. Lediglich die Stubendecke des ersten Obergeschosses wurde von dicken, teils unansehnlichen Lackschichten befreit und erhält zugunsten eines einheitlichen Raumeindrucks wieder eine helle Lasur.

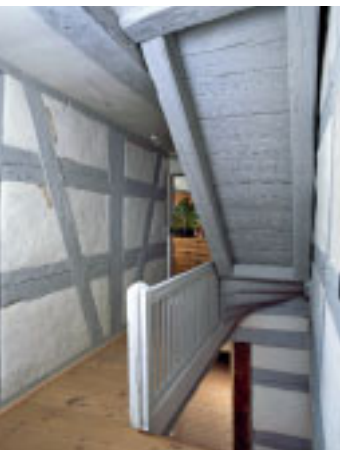
15 Die im 20. Jh. überputzten Fachwerkwände im Flur wurden entsprechend der Ausstattungsphase des 18. Jh. wieder frei gelegt.

Den gehobenen Ausstattungsstil des Hauses vervollständigen des Weiteren ein gedreht geschnittener Pfosten der geraden, einläufigen Treppe zwischen Erdgeschoss und erstem Obergeschoss, die ursprünglich auf Sicht gearbeiteten, farbig gefassten Fachwerkwände des Flurs sowie die äußerst selten zu beobachtende gewendelte Blockstufentreppe, deren aus ganzen Baumstämmen
