Avances en Energías Renovables y Medio Ambiente  
Vol. 13, 2009. Impreso en la Argentina. ISSN 0329-5184

## EVALUACIÓN EXPERIMENTAL DE CAMBIOS CONSTRUCTIVOS PARA LOGRAR CONFORT TÉRMICO EN UNA VIVIENDA ALTOANDINA DEL PERÚ

R. Espinoza<sup>1</sup>, G. Saavedra<sup>2</sup>, F. Huaylla<sup>3</sup>, A. Gutarra<sup>4</sup>, J. Molina, R. Barrionuevo, L. Lau  
Centro de Energías Renovables y Uso Racional de la Energía (CER-UNI)  
Universidad Nacional de Ingeniería (UNI), apartado 31-139 Lima-Perú  
<http://cer.uni.edu.pe>, Telfax 00511-3821058, e-mail: [cer@uni.edu.pe](mailto:cer@uni.edu.pe)

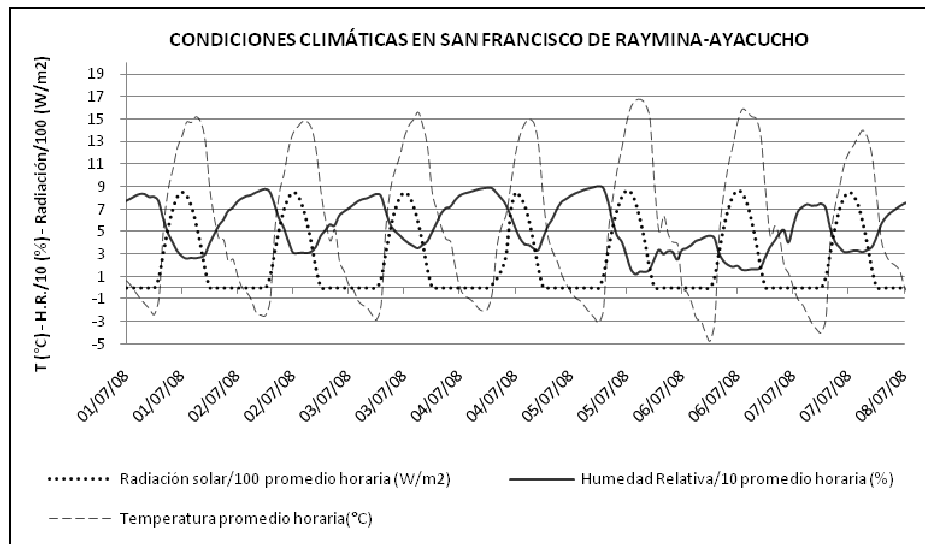
Figura 3. Condiciones climáticas en la comunidad de San Francisco de Raymina (3700 m.s.n.m.). Se observan: temperatura de aire exterior, humedad relativa (valores divididos entre 10) e irradiancia (valores divididos entre 100).

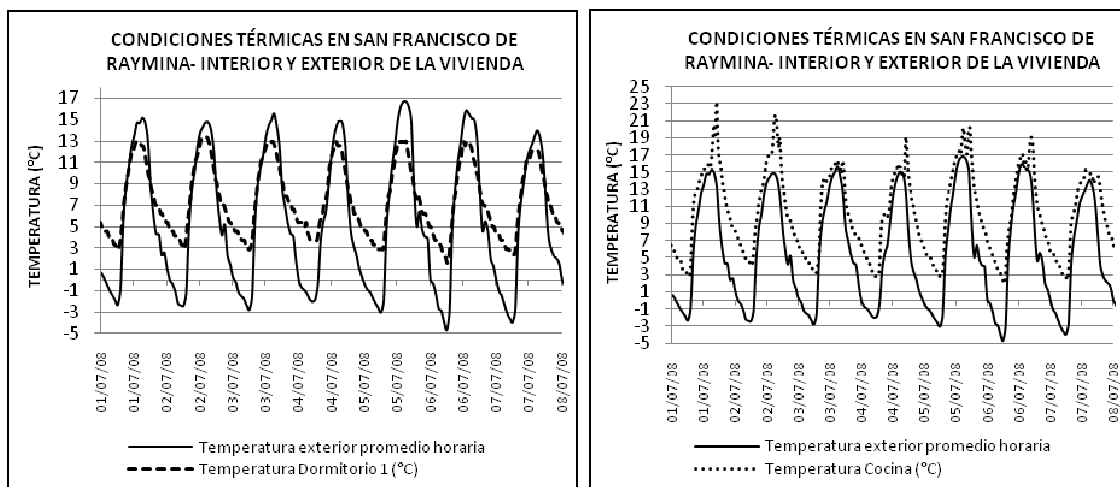
Figura 5: Condiciones térmicas en el exterior y en el interior de la vivienda monitoreada en los días más fríos (invierno). A la izquierda, temperaturas de aire en el dormitorio 1. A la derecha, temperaturas de aire en la cocina.

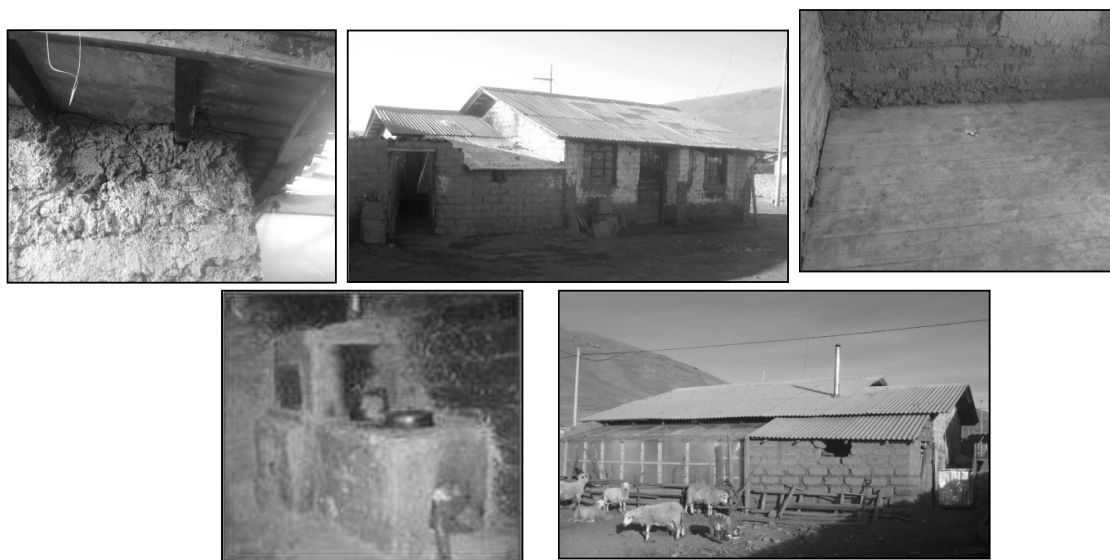
Figura 8. Imágenes de las modificaciones constructivas hechas en la vivienda. Arriba: sellado de las grietas para evitar infiltraciones de aire, techo aislado con claraboyas e invernadero adosado, piso aislado. Abajo: cocina mejorada e invernadero adosado a dormitorios.

Una vez decididas las modificaciones constructivas finales a la vivienda (resultado de la propuesta técnica), se procedió a realizarlas. Las obras de modificación iniciaron el 20 de abril del 2009 y concluyeron casi en su totalidad 40 días después (Fig. 8). El 30 de mayo del 2009 se reinstalaron los sensores de temperatura de aire y H.R dentro de los ambientes de la vivienda modificada, así también los sensores de temperatura en las superficies (paredes, techo, etc.). En la figura 9 se muestran las temperaturas de aire medidas dentro de la vivienda posterior a la modificación; así también se comparan con las temperaturas registradas en el 2008 (en los mismos días) y con la temperaturas simuladas con el EnergyPlus 3.0.
