Sjúklingatilfelli frá Tannlæknadeild Háskóla Íslands

Krónu- og brúargerð, tannfylling

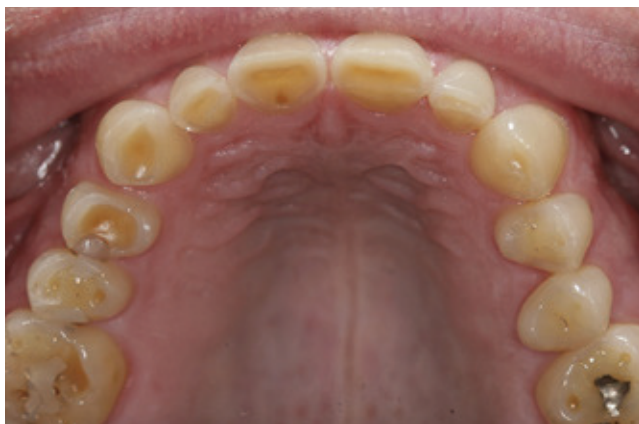
Mynd 3: Bitflatamynd af efri gómi við upphaf meðferðar.

Hann var fulltenntur fyrir utan að meðfædd tannvöntun var á tönn 45. Barnatönn 85 var dregin stuttu fyrir skoðun undirritaðrar við THÍ af öðrum nema. Við tannskoðun var greinilegt ætislit á efri og neðri góms tönnum (Mynd 3 og Mynd 4). Slitið var áberandi á gómflötum efri góms tanna og bit- og vararfleti neðri góms tanna sem benti til innri ætislits. Eyðingin var rúnnuð en einnig var áberandi að

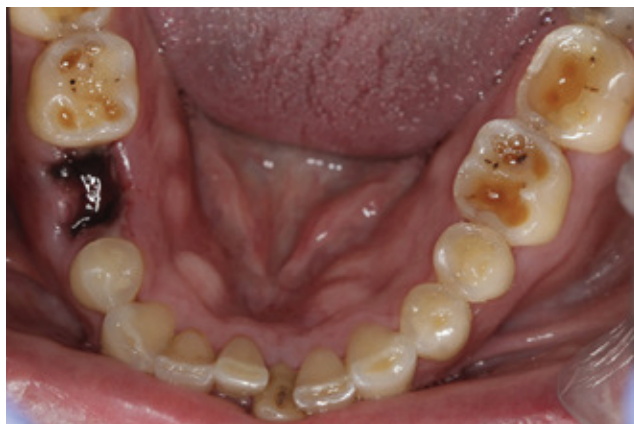
Mynd 4: Bitflatamynd af neðri gómi við upphaf meðferðar.

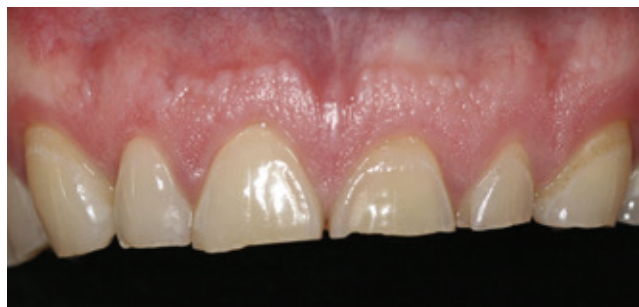
Mynd 5: Efri góms framtennur við upphaf meðferðar.

slitið var meira vinstra megin í munni (Mynd 5). Aðspurður sagðist sjúklingurinn sofa á vinstri hlið.

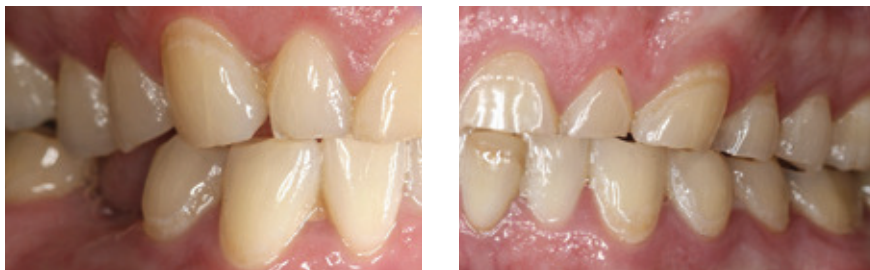
Mynd 8: Hliðamyndir við upphaf meðferðar.

Við kjálkahreyfingar greindist eðlileg opnargeta og engir kjálkaliðskvillar. Sjúklingurinn var í Angle klassa I bitafstöðu en var með sekúndert djúpt bit og kant í kant bitafstöðu á framtönnum. Tönn 15 hafði gengið niður á

móti barnatönn 85 sem var í infraocclusion (Mynd 8). Við hliðarhreyfingar voru tennur beggja vegna í hópstyringu (group function).

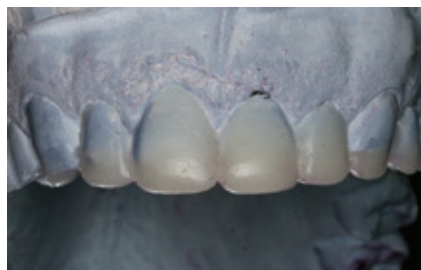
Mynd 12: Uppvöxun á prímer módel.

Byrjað var að hækka tennurnar í vaxi á prímeru módeli í þá bitafstöðu sem áætluð var (Mynd 12). Næst var tannskurður framkvæmdur á neðri góms jöxlum fyrir postulínsálegg. Hæð tannanna var lækkuð lítillega og gerð var um 1 mm öxl umhverfis tennurnar (Mynd 13). Bráðabirgðalausnir voru útbúnar með 2 mm bithækkun til að leyfa sjúklingi að venjast hækkuninni. Mát fyrir postulínsáleggjum var tekið með Flexitime® (VPS) Heavy Tray (Kulzer) í einstaklingsmátskeið og Flexitime® Correct Flow

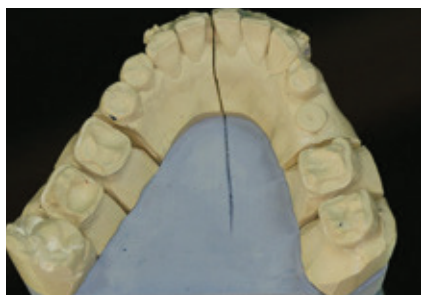
Mynd 13: Mastermódel af neðri gómi

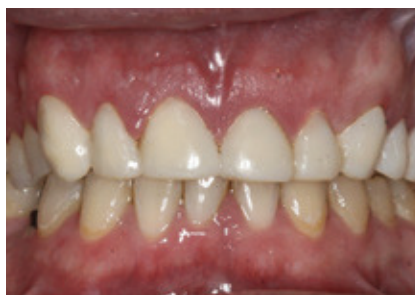
Mynd 14: Bráðabirgðalausn í efri gómi sem var notuð til að meta útlit og bithækkun.

Næst voru tennur 13 til 25 skornar til fyrir krónur og tönn 16 fyrir postulínsálegg. Sjúklingur gekk með bráðabirgðabrá í u.þ.b. mánuð og var á því tímabili tekin ákvörðun um sídd og útlit framtanna í samráði við sjúkling (Mynd 14). Tekið var alginatmát af bráðabirgðalausninni og það sent til tannsmíðs til viðmiðunar við gerð krónanna. Tekið var mát fyrir krónum og postulínsáleggi í efri gómi með Impregum® polyether mátefni (3M ESPE) og tanngervin límd með Variolink® Esthetic DC (Ivoclar Vivadent) samkvæmt fyrirmælum framleiðanda (Mynd 15, Mynd 16, Mynd 17). Að 2ja mánaða græðslutímabili loknu var tekið mát fyrir plantakrónu 45 með skrúfuðum mätstaut í polyeter Impregum® mátefni (3M ESPE). Við skil var plantakrónan skrúfuð upp með 35 Ncm krafti, teflon tape sett til að hlífa skrúfuháusnum og aðgangsopi lokað með plastblendu.

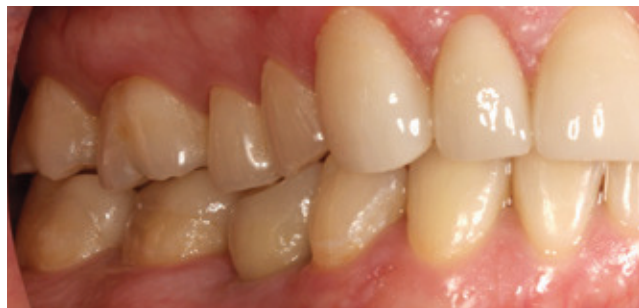
Mynd 18: Hliðamyndir við lok meðferðar.

Krónur og postulínsálegg voru unnin af Tannmiðlun ehf (Mynd 18, Mynd 19, Mynd 20).
