Standicherheit der alten Schachtschleuse während der Bauphase der neuen Weserschleuse

BAWMitteilungen

Dr.-Ing. Helmut Fleischer, Bundesanstalt für Wasserbau

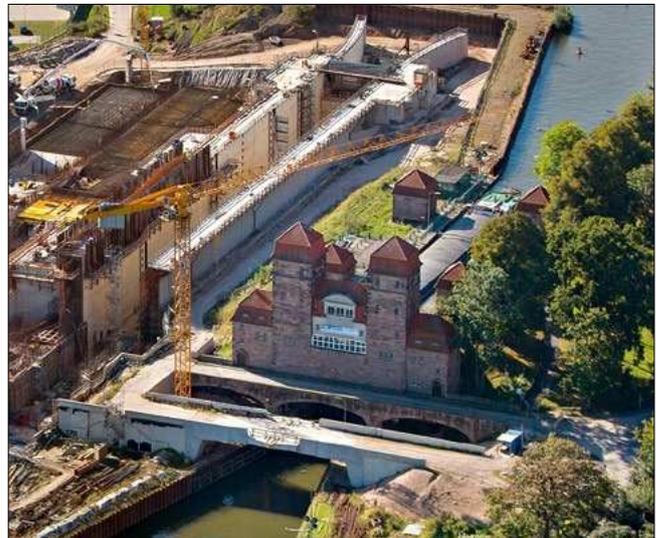
Bild 1: Ansicht der alten Schachtschleuse (im Vordergrund rechts) und der im Bau befindlichen neuen Schleuse aus Nord-West

Die neue Weserschleuse wurde unmittelbar neben der seit über 100 Jahren bestehenden Schachtschleuse errichtet (Bild 1). Das als Sparschleuse konzipierte alte Bauwerk wurde 1914 in Betrieb genommen und besitzt bei einer Kammerbreite von 10 m und einer Kammerlänge von 85,6 m in Abhängigkeit vom Wasserstand der Weser eine Fallhöhe zwischen 9,7 m und 14,7 m. Die Kammerwände der vorwiegend in Stahlbeton ausgeführten Anlage bilden gleichzeitig die Begrenzung der beidseitig symmetrisch angeordneten, geschlossenen Sparbecken (Bild 2). Am Übergang zu den Häuptern und in Kammermitte sind die Wände durch 2 cm starke und mit Bleiblech gedichtete Dehnungsfugen unterbrochen. Im Gründungsbereich steht „fester“ bzw. „harter, klüftiger Schieferthon“ (Loebell, 1921) an.

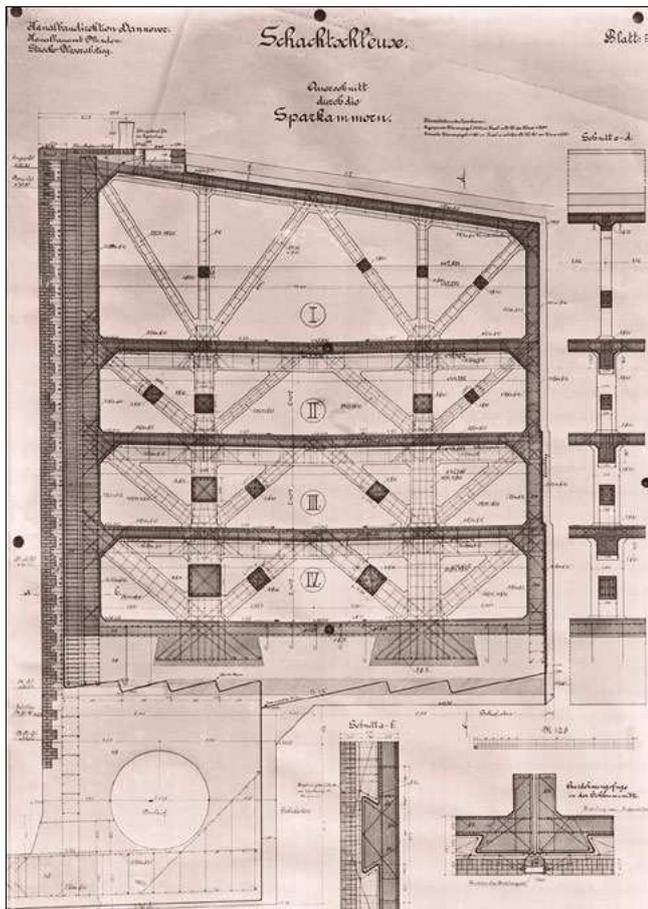
Bild 2: Querschnitt durch die östliche Kammerwand der bestehenden Schachtschleuse mit seitlichem, ausgesteiftem Sparbecken aus Stahlbeton

Das statische System des Kammerquerschnitts ist im Wandbereich infolge der eingebauten Diagonalstreben der Sparbecken als sehr steif und verformungsarm einzuschätzen. Da die Berechnung solcher statisch hochgradig unbestimmter Systeme zur Bauzeit ohne Computer und entsprechende Software mit großen Schwierigkeiten verbunden war, mussten grobe, i. d. R. auf der sicheren Seite liegende Vereinfachungen vorgenommen werden. Demgemäß erfolgte die Bemessung der Diagonalstäbe im Sparbeckenbereich so, dass sie allein die gesamte Horizontalbelastung bei voller Schleusenammer sowie leeren Sparbecken und ohne Berücksichtigung des widerstehenden Erddrucks aufnehmen können. Die Dimensionierung der Kammersohle hingegen wurde in Anbetracht des felsartigen Untergrundes nur für eine Auftriebsbelastung seitens des anstehenden Grundwas-

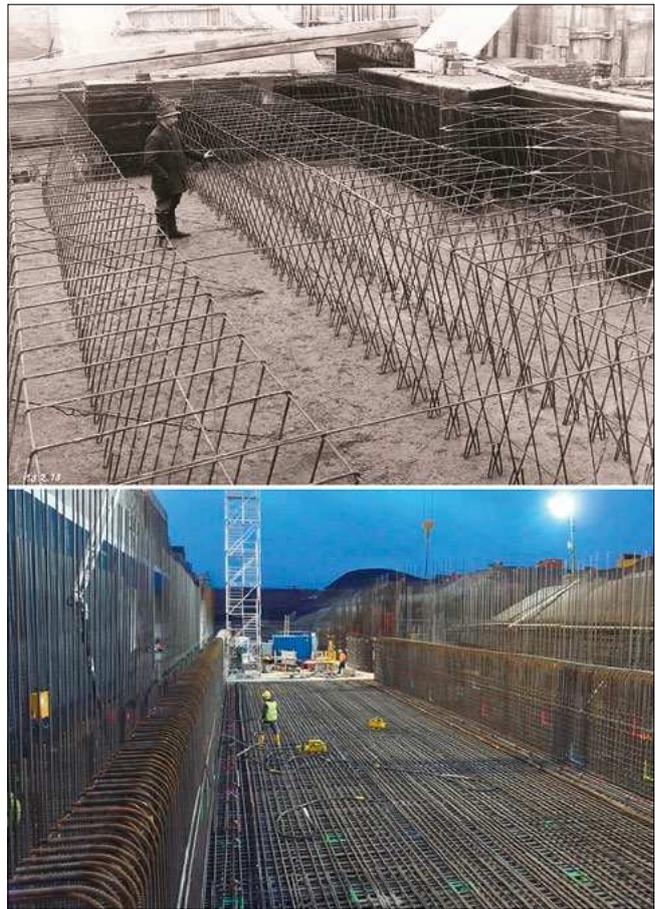
Bild 3: Bewehrung im Sohlenbereich der alten Schachtschleuse (oben) und der neuen Weserschleuse (Quelle: oben BAW, unten NBA Hannover)

sers auf Niveau des mittleren Unterwasserstandes vorgenommen. Daher ist im Sohlenbereich relativ wenig Bewehrung enthalten, was besonders im Vergleich mit der Bewehrungsmenge an der neuen Weserschleuse ins Auge fällt (Bild 3).

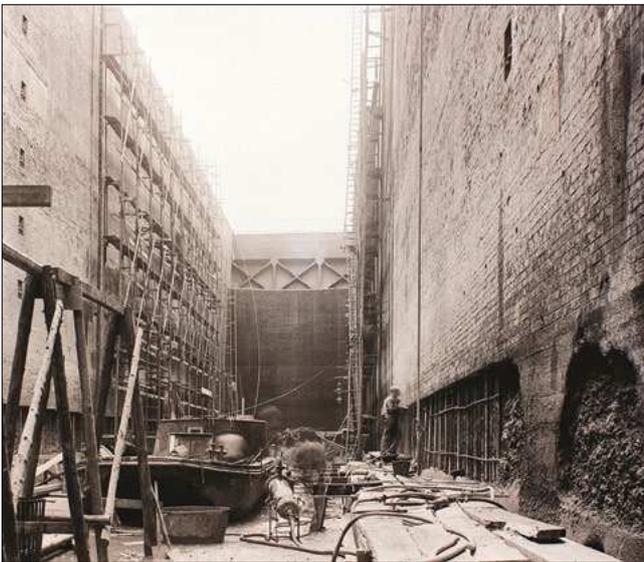
Bild 4: Betoninstandsetzung im Bereich der Kammerwände unmittelbar nach Fertigstellung

Die Bauausführung der alten Schleuse erfolgte entsprechend der damaligen Betontechnologie mit den üblichen Hilfsmitteln. Bereits kurz nach Fertigstellung wurden einige Trennrisse im Beton festgestellt. Es waren ferner Oberflächenschäden im Kammerwandbereich nachzubessern (Bild 4), was später nochmals wiederholt bzw. auf größere Bereiche der Kammerwände ausgedehnt werden musste.

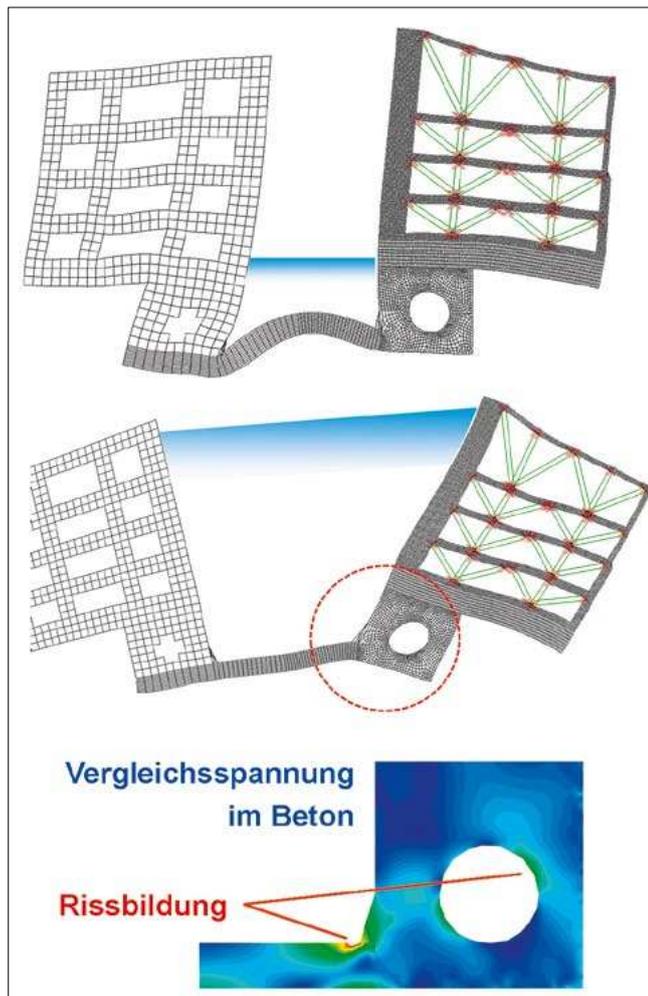
Bild 5: Berechnete Verformungen (überhöht) des Kammerquerschnitts nach seitlicher Freilegung bei Unter- bzw. Oberwasserstand und Beanspruchung im Bereich der Sohle bzw. Längsläufe

Für den Extremfall „Freigelegte Kammerwand bis auf Felshorizont“ sind im Bild 5 die berechneten Verformungszustände im Kammerquerschnitt bei unterem und oberem Betriebswasserstand dargestellt. Zusätzlich wird im Detail anhand der Vergleichsspannungen die relativ hohe Auslastung im Sohlen- bzw. unteren Wandbereich deutlich. Die Untersuchungsergebnisse zeigten, dass die seitlichen Sparbecken die Zusatzlasten aufnehmen können. Im Bereich der schwach bewehrten Sohle bzw. der seitlichen Längsumläufe war jedoch mit größeren Rissbildungen an verschiedenen Stellen des sich bisher vorwiegend im rissfreien Zustand (Zustand I) befindlichen Tragwerks zu rechnen. Die Gesamtstandsicherheit des Bauwerks bliebe jedoch gewahrt, da ausreichend Möglichkeiten zur Spannungsumlagerung innerhalb des Ge-

samtquerschnitts gegeben sind. Zur Bewertung der Dauerhaftigkeit waren allerdings zusätzliche Überlegungen erforderlich. Für die weiteren Planungen ergab sich die wichtige Aussage, dass die bestehende Konstruktion ein robustes Tragwerksverhalten mit ausreichend statischen Reserven aufweist und selbst bei vollständiger Freilegung der östlichen Sparbecken von einer bauzeitlich ausreichenden Sicherheit ausgegangen werden konnte.

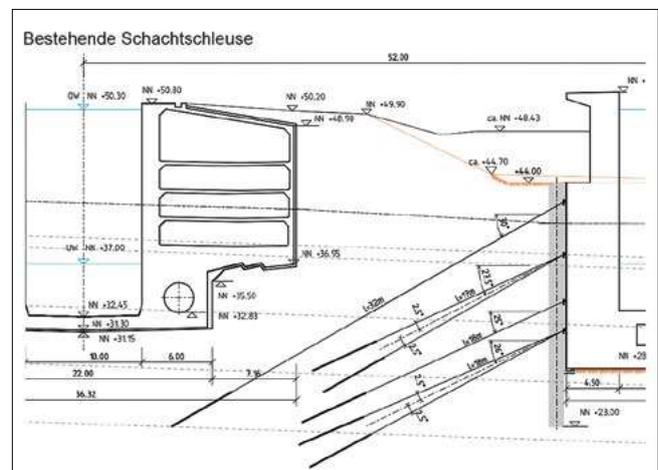
Bild 6: Lage der vorgespannten Verankerung des Baugrubenverbau für den Schleusenneubau im unmittelbaren Gründungsbereich der bestehenden Schachtschleuse (Quelle: NBA Hannover)

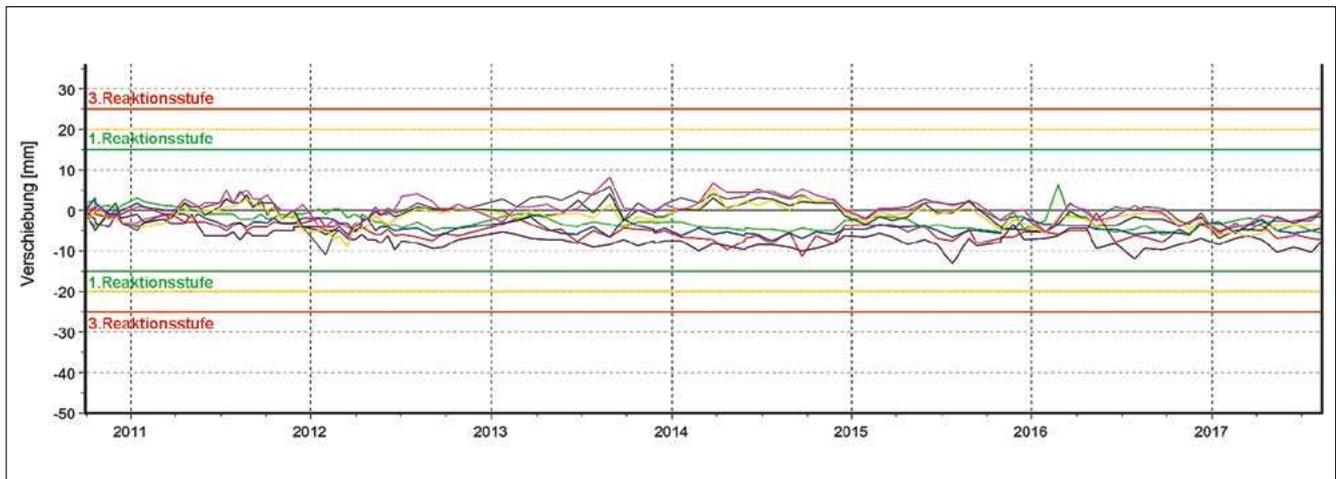
Bild 8: Beispiel für die gemessenen Ganglinien der Horizontalverschiebungen der östlichen und westlichen Kammerwand quer zur Schleusenachse mit Angabe der drei Reaktionsstufen (Quelle: Angermeier Ingenieure GmbH, 2016)

in dem noch keine größeren Einflüsse aus der Baumaßnahme auftreten konnten. In Auswertung dieser Datenreihen war somit eine erste Bewertung des Verformungsverhaltens der Schachtschleuse unter Regelbetrieb und – davon ausgehend – die Festlegung von Grenzwerten für die einzelnen Messgeber unter Berücksichtigung der jahreszeitlichen Temperatureinflüsse möglich. Für die Grenzwertdefinition wurden drei Reaktionsstufen vorgegeben, bei deren Überschreitung unterschiedliche Maßnahmen vorgesehen waren (Bild 8).

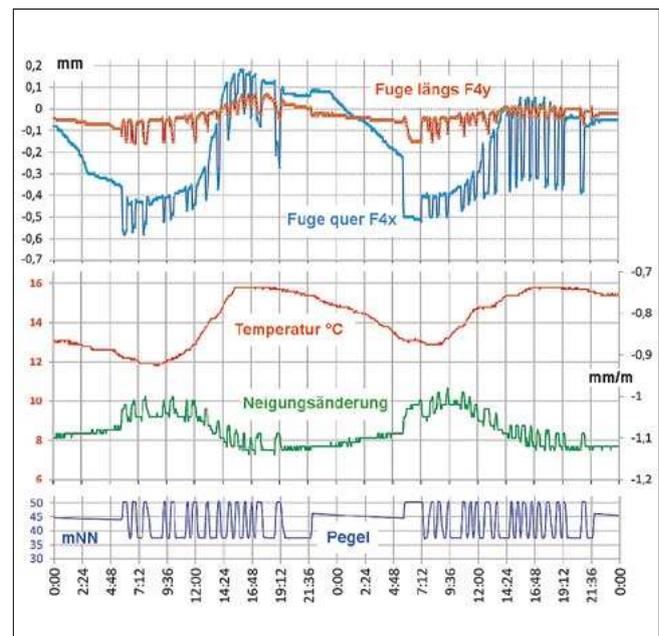
Bild 9: Beispiel für einen typischen Messwerteverlauf von Fugenbreitenänderungen in Längs- und Querrichtung (oben), Neigungsänderung (Mitte) und Betriebswasserstand (unten) im Kammerbereich der Schachtschleuse an zwei Tagen im September 2012

Im Bild 9 sind beispielhaft die 2-Tages-Verläufe der horizontalen Differenzverschiebungen in der östlichen Bewegungsfuge zwischen Oberhaupt und Schleusenammer in Längs- und Querrichtung sowie die Neigungsänderung der westlichen Kammerwand dargestellt. Zum Vergleich sind die Änderungen des Betriebswasserstandes und der Verlauf der Lufttemperatur mit erfasst, was deren Einfluss auf den Messwerteverlauf gut erkennen lässt.

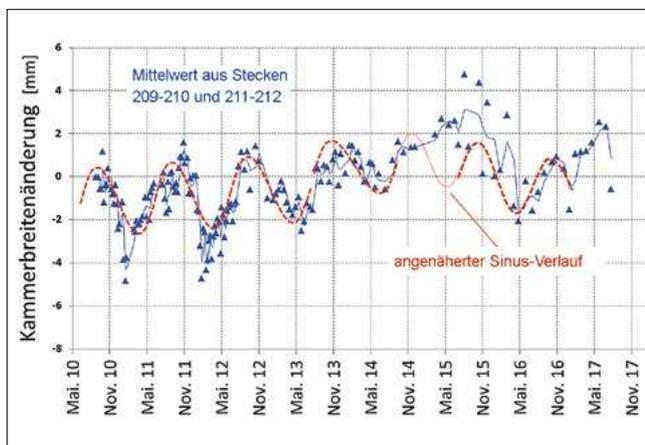
Bild 10: Kammerbreitenänderung im Mittelbereich der Schleusenkammer über den gesamten Messzeitraum

Eine wesentliche Messgröße zur Bewertung des Tragwerkszustandes der Schleuse ist die Kammerbreite bzw. deren Änderung. Die Messung erfolgte mittels Konvergenzmessband im 2-Wochen-Takt. Eine Übersicht der Kammerbreitenänderungen in Kammermitte bei Oberwasserstand zeigt Bild 10. Besonders in der ersten Phase ist die Abhängigkeit von den jährlichen Temperaturschwankungen gut erkennbar: Diese führen in einem periodischen, sinusförmigen Verlauf zu einer bauwerkstypischen Aufweitung der Schleusenkammer im Sommer und einer Einengung im Winter. Aufgrund der sehr kompakten Kammerwandkonstruktion ist die Kammerbreitenänderung mit ca. 3 mm relativ klein. Insgesamt sind die Werte zunächst plausibel und gut nachvollziehbar. Auffälligkeiten treten – wie auch an einigen anderen Messwerten im Bereich der Baugrube für die neue Schleuse – etwa ab Mitte 2014 auf und stehen im Zusammenhang mit dem Baugeschehen. Über den Gesamtverlauf der Baumaßnahme entsteht eine irreversible Kammeraufweitung von nicht mehr als 2 mm, die bezüglich der Standsicherheit als unkritisch zu bewerten ist.

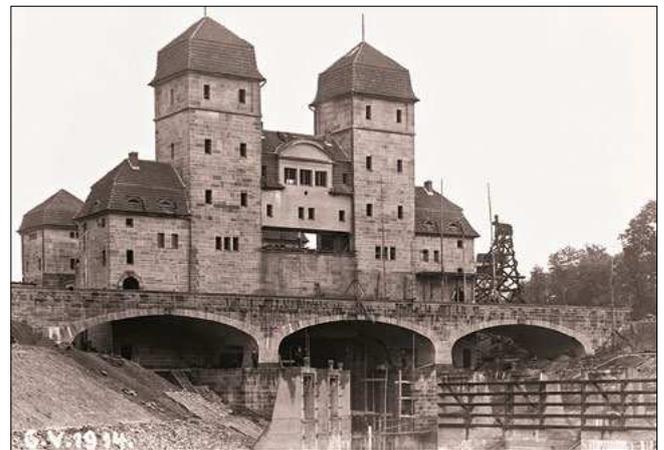
Bild 11: Ansicht der alten Schachtschleuse nach Fertigstellung mit Blick auf die Unterhauptbrücke

An der bestehenden, dreifeldrigen Gewölbebrücke am Unterhaupt der Schachtschleuse (Bild 11) wurden händisch die Veränderung der Bogenweite und die Setzungen im Pfeiler- bzw. Widerlagerbereich erfasst.

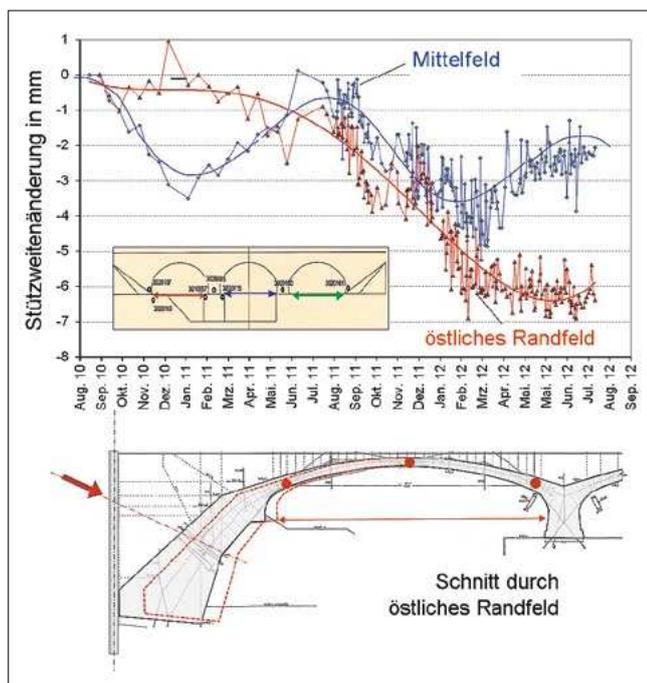
Bild 12: Verlauf der Stützweitenänderung an der alten Unterhauptbrücke im Zeitraum August 2010 bis August 2012 (oben) und Systemskizze im Bereich des östlichen Brückenfeldes

(Bild 12) fällt auf, dass der mittlere, auf dem Schleusenunterhaupt gegründete Bogen (blaue Linie) sich jahreszeitlich periodisch verhält. Bei den beiden separat gegründeten Randbögen hingegen ist die Abhängigkeit von der Jahrestemperatur nur gering ausgeprägt. Stattdessen war ab Mitte 2011 mit fortschreitendem Aushub der Baugrube ein markanter Verformungstrend zur Spannweitenverringering festzustellen, der sich erst nach ca. einem Jahr beruhigte. Größere Schäden, Risse etc. waren visuell nicht feststellbar, sodass auf entsprechende Maßnahmen verzichtet werden konnte. Ursache für die auffälligen Verformungen war das Anspannen von Injektionsankern des Baugrubenverbau, was mit den Inklinometermessungen an der Bohrpfahlwand bestätigt wurde.
