BAW-Brief Nr. 1 – Februar 2012

609 – B **Ermüdungssicherheit** **von geschmiedeten Hänger-** **anschlüssen**

610 – B Überprüfung der Ermüdungs- gefährdung von Hängeranschlüssen von Stabbogenbrücken im Bestand

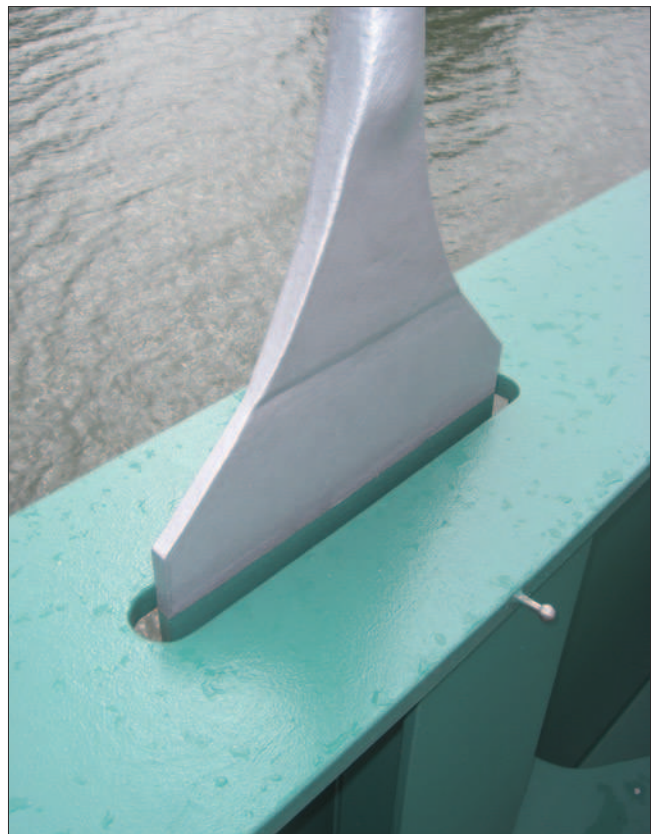
Bild 1: Geschmiedeter Hängeranschluss

Brücken sind nicht vorwiegend ruhenden Lasten ausgesetzt und müssen gegen Versagen infolge Ermüdung nachgewiesen werden. Dies gilt insbesondere für Hängeranschlüsse an Stabbogenbrücken (Bild 1), die ermüdungswirksamen Wechselbelastungen wie z. B. wirbelerregte Querschwingungen, Regen-Wind-induzierte Schwingungen, Verkehrslasten und Handaufschaukeln ausgesetzt sein können.

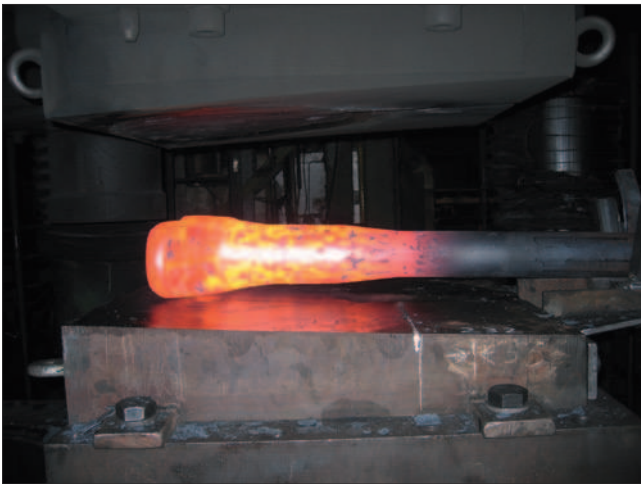
Bild 2: Schmiedevorgang

gelegte Trapezgeometrie des Anschlussbereiches einzustauen. Danach wird das Volumen in einem zweiten Arbeitsgang in eine spezielle Geometrie umgeformt, um eine optimale Materialverteilung für den letzten Arbeitsgang zu gewährleisten. Dieser wird in einer Presse durchgeführt, bei dem das Material in die gewünschte endnahe Trapezform gepresst wird (Bild 2).

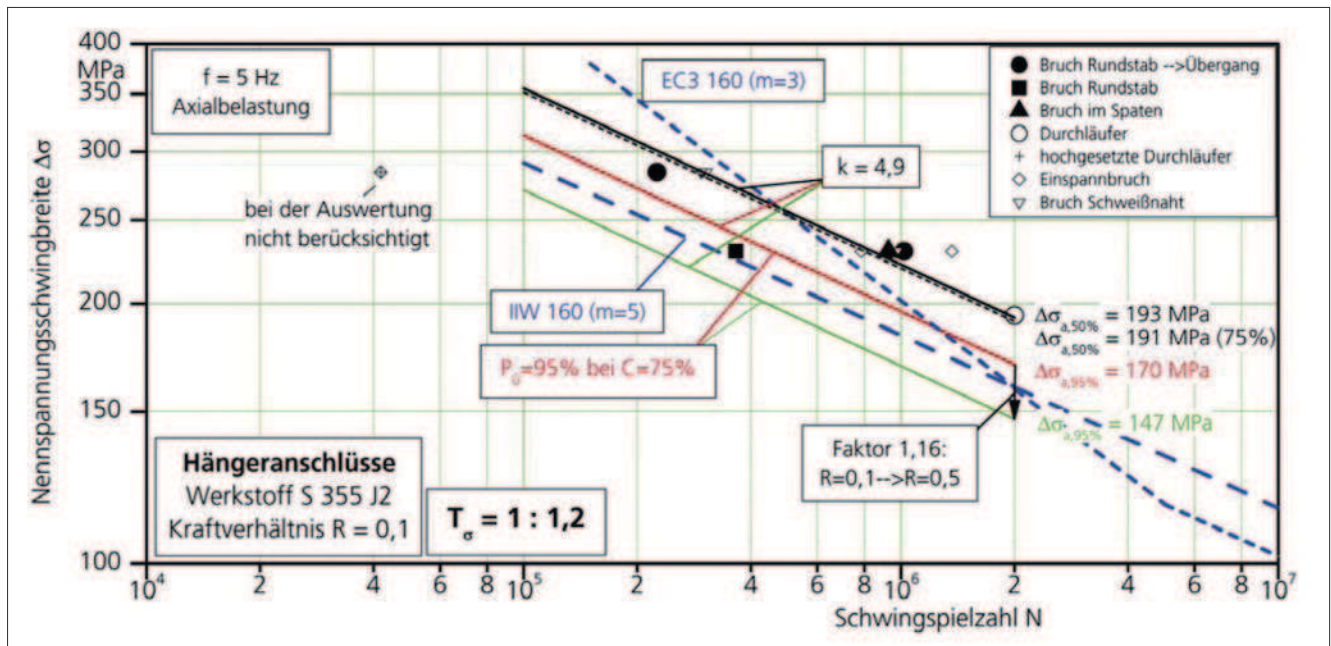
Bild 4: Ergebnisse der Ermüdungsfestigkeitsversuche aus LBF (2011)

lebenswahrscheinlichkeit von 95 % konnte eine ertragbare Spannungsschwingbreite von 147 MPa bei 2×10^6 Lastspielen bestimmt werden. Die Wöhlerlinienneigung stellte sich mit $m = 4,9$ ein.

Die Versuche wurden an 10 Proben mit einer Frequenz von 5 Hz auf drei verschiedenen Lastniveaus durchgeführt. Das Spannungsverhältnis (maximale Spannung zu minimaler Spannung) betrug $R = 0,1$. Die Ergebnisse sind in Bild 4 dokumentiert. Für eine Über-

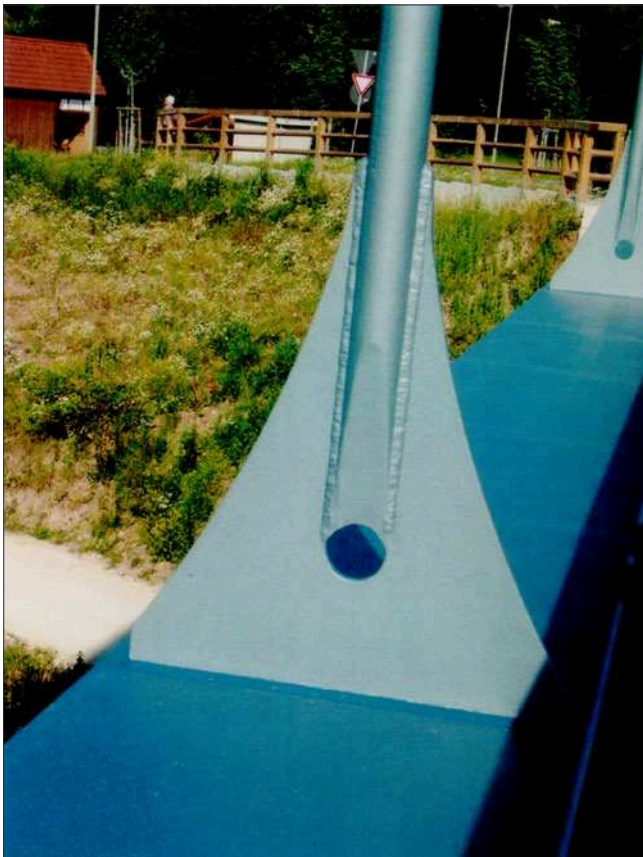
Bild 1: Hängeranschlusskonstruktion, bemessen nach neuem Regelwerk

Die ermüdungssichere Bemessung von Neubauten ist inzwischen eindeutig geregelt und führt in der Regel zu hohen, schlanken Anschlussblechen, die einen gleichmäßigen Krafffluss ermöglichen (Bild 1):

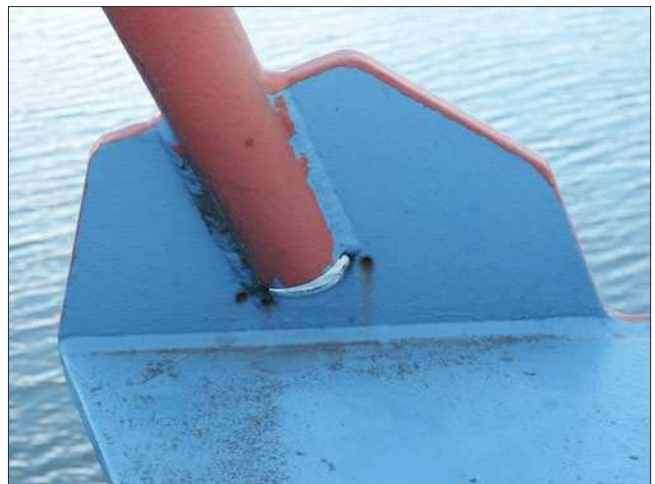
Bild 2: Anschlusskonstruktion aus dem Baujahr 1997

Demgegenüber unterscheiden sich die Anschlussformen bei bestehenden Stabbogenbrücken deutlich, wie Bild 2 beispielhaft zeigt:

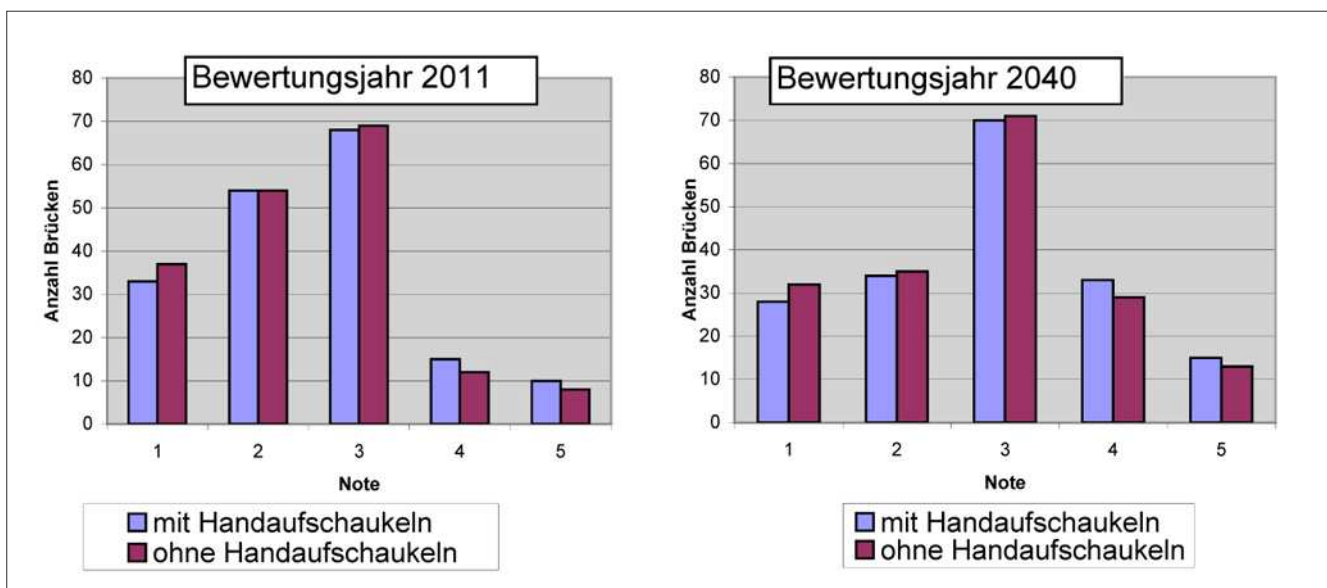
Bild 4: Untersuchungsergebnisse

Von den 180 auswertbaren Brücken ergibt sich die in Bild 4 dargestellte Zuordnung nach Noten:

- Im Jahr 2011: 2,54 (mit Handaufschaukeln)
2,44 (ohne Handaufschaukeln)
- Im Jahr 2040: 2,85 (mit Handaufschaukeln)
2,75 (ohne Handaufschaukeln)
