## **Eder- und Diemeltalsperre, zwei 80 Jahre alte Staumauern, zwei Wege zur Sanierung**

Dresdner Wasserbauliche Mitteilungen

## Eder- und Diemeltalsperre, zwei 80 Jahre alte Staumauern, zwei Wege zur Sanierung

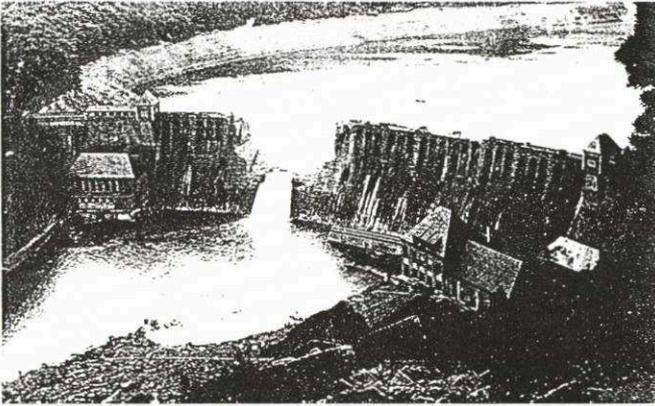
Durch die Gewalt der Detonation und die danach ausströmenden Wassermassen wurde eine halbovale Bresche von etwa 60 m oberer Breite und 20 m Tiefe in die Mauer gerissen, was einem Mauerwerksvolumen von 12.000 m<sup>3</sup> entsprach. Um die Sprenglücke herum war das Mauerwerk gelockert. Im stehengebliebenen Mauerwerk waren meist waagrecht verlaufende Risse von bis zu 100 m Länge entstanden.

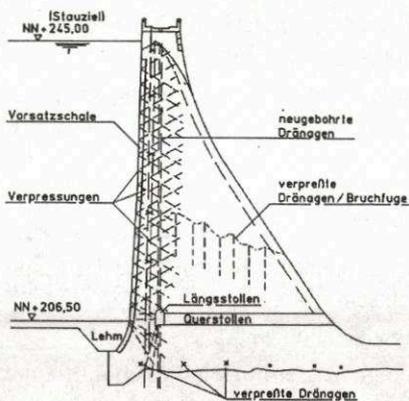
Mauerquerschnitt nach der Wiederherstellung 1943/44

- Abbrechen aller gelockerten Mauerwerksteile an den Rändern der Bruchlücke,
- Ausmauern der Bruchlücke mit Mauerwerk, welches dem beim Bau der Mauer ausgeführten Mauerwerk möglichst ähnlich sein sollte,

- Schließen der Dichtungslücke auf der Wasserseite in der früheren Art,
- Da entsprechend der Statik in der Mauer kein Wasserdruck auftreten durfte und durch den Detonationsdruck zahlreiche Risse entstanden waren, wurde die gesamte Mauerfläche seeseitig durch Zementinjektionen als Dichtungswand hergestellt.

- Verpreßarbeiten im Felsuntergrund und in der Fuge zwischen Fels und Mauerwerk sowie eine Dränierung des Felsuntergrundes,
- Verpreßarbeiten strahlenförmig um die Bruchlücke, da hier das erschütterte Mauerwerk besonders durchlässig geworden war.

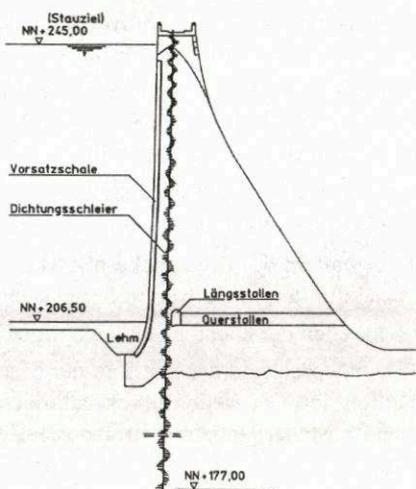
Mauerquerschnitt nach Verpreßarbeiten 1961/62

Eine Nachverpressung der Mauer, vor allem in der Nähe der Bruchstelle, machte sich 1946/47 erforderlich, da die statische Randbedingung, daß im Innern der Mauer kein hydrostatischer Druck vorhanden sein durfte, noch nicht vollständig erfüllt war.

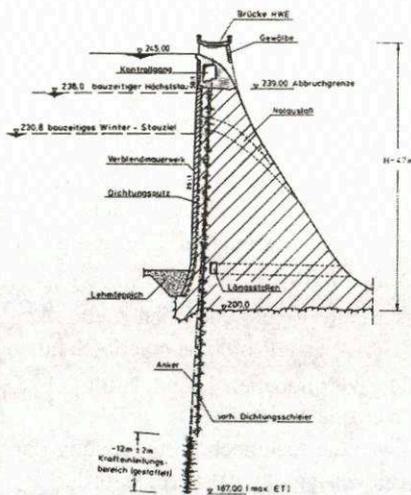
Mauerquerschnitt  
(Ausschreibungslösung)

Herstellung einer neuen Mauerkrone mit zusätzlichem Kontrollgang, hydraulisch günstiger HW-Entlastung sowie einer Stahlbetonbrücke (13 Abschnitte von ca. 18 m Länge mit je 3 Feldern) Wiederaufbau der zwischengelagerten Sandsteinbrüstung.

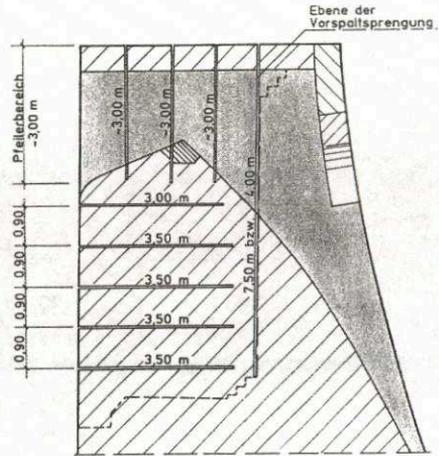
Bohrlochanordnung im Pfeilerbereich (Draufsicht)

Zuerst wurden Vorspaltsprengungen durchgeführt, die eine Spaltfläche zwischen dem abzubrechenden und dem stehenbleibenden Mauerkopfteil erzeugen sollten. Dafür wurden Bohrlöcher in einem Abstand von 50 cm durch Pfeiler und Mauerkronenbereich auf volle Tiefe parallel gebohrt. Die Sprengstoffmenge wurde so gering bemessen, daß lediglich die Mauerstege zwischen den Bohrlöchern aufgerissen wurden, nicht aber Risse rechtwinklig zur Spaltfläche erzeugt wurden. Anschließend erfolgten die Auflockerungssprengungen der Pfeiler mittels vertikaler Bohrlöcher mit einer Tiefe von ca. 3,00 m. Nach dem Abtrag der Pfeiler wurde der verbleibende Bereich der Mauerkrone zwischen den Höhen NN + 240,00 m und NN + 245,00 m ebenfalls mittels Auflockerungssprengungen für den Abtrag vorbereitet. Die erforderlichen Bohrungen wurden hierfür horizontal mit einer Tiefe von ca. 3,50 m ausgeführt.

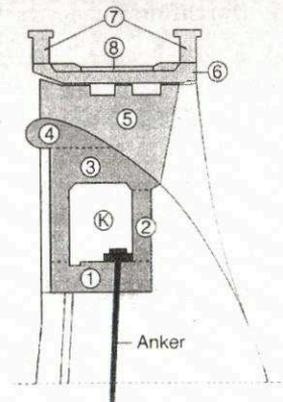
- Ausgleichsbeton und Lastverteilungsbalken auf der Abbruche Ebene ①
- Wände ②, Decke ③ und „Überfallrücken“ ④ des neuen Kontrollganges (K)
- Pfeiler ⑤
- Brücke ⑥
- Sandsteinbrüstungen ⑦
- Straßenbauarbeiten ⑧

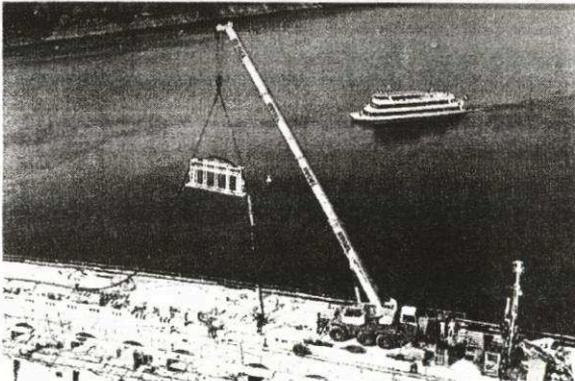
Praktiziert wurde schließlich eine Verfahrensweise, deren Kernstück ein ca. 6 m langer Einbaurahmen mit halbkreisförmiger Rollenbahn ist. Der Radius der Rollenbahn beträgt 2,5 m und entspricht damit dem zul. Krümmungsradius für das Zugglied. 10 m vor dem Bohrloch wurde der Anker auf die Umlenkkonstruktion aufgelegt. Dann wurde der Einbaurahmen mittels eines Autokranes langsam angehoben und schließlich das gesamte Gehänge in die Endposition oberhalb des Bohrloches bewegt. Nach Entfernen der bis hierher vorhandenen zusätzlichen Bandagen, die zum Schutz der 10 m langen Krafteintragsstrecke dienen, wurde langsam und jederzeit durch eine kopfseitige Winde gesichert der Anker in das Bohrloch abgelassen.

Vorher wurde jedoch das Bohrloch nochmals sorgfältig und intensiv gespült, um etwaige Bohrgutrückstände aus der Bohrlochwandung zu lösen und aus dem Bohrloch zu entfernen. Nun wurde der Anker auf einer flexiblen Rollenbahn vom Baustellenwerk zur Einbaustelle zwängungsfrei und unter Ausschluß schädigender mechanischer Einwirkungen transportiert. Ein großes Problem stellte die vertikale Einführung des Ankers in das Bohrloch aus seiner horizontalen Lage dar.

Während des Einbaus wurde der Raum zwischen den Litzen innerhalb des PE-Glattrohres im Bereich der freien Ankerlänge mit Zementmörtel verfüllt. Damit sollte ein Einbeulen des Hüllrohres durch den Wasserdruck im Bohrloch vermieden werden.

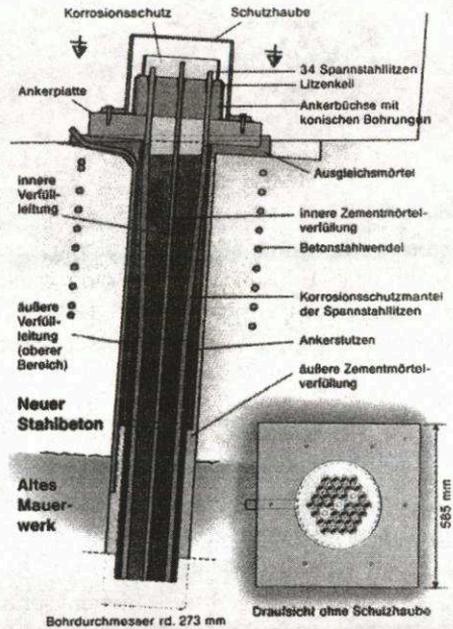
Kopf des Dauerfelsankers Stump-SUSPA

Zum Schluß erfolgte der Korrosionsschutz des Ankerkopfes und das Aufbringen der Schutzhaube.

Der komplette Ankereinbau endete termingerecht Ende März 1994. Zur kontinuierlichen Überwachung der Ankerkräfte wurden 10 der 104 Anker mit Druckmeßdosens und Lichtwellenleitern versehen. Die Baumaßnahme hat gezeigt, daß hochtragfähige Daueranker auch unter Baustellenbedingungen hergestellt werden können. Voraussetzung hierfür ist eine fachgerechte und sorgfältige Ausführung aller Arbeitsschritte sowie eine kontinuierliche Überwachung derselben bis zum letzten Arbeitsgang.

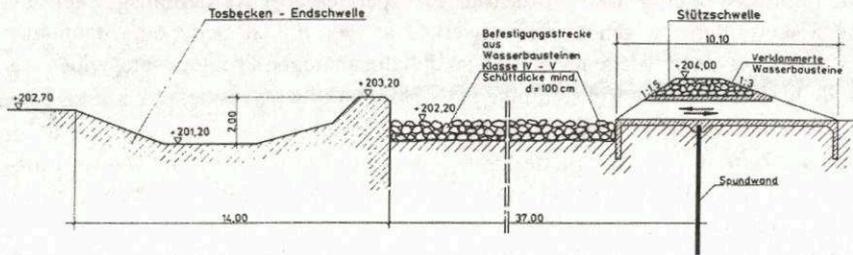
Bei dem Bemessungshochwasser  $HQ_{1000}$  würde bei der jetzigen Höhe der Prallmauer das Wasser über die Mauer treten und das Kraftwerksgelände einschließlich der Gebäude überfluten. Aus diesem Grund erhielt die Prallmauer eine hydraulisch günstigere Form, um die Wassermengen in Form einer „Wasserwalze“ besser abzuleiten. Die neue Prallmauer wurde in Stahlbeton (B 25) und mit einer Kragplatte zum Sturzbett hin hergestellt und anschließend an der Luftseite mit Grauwacke-Bruchsteinen verblendet. Zur Aufnahme der Kräfte, die aus der „Wasserwalze“ auf die Prallmauer wirken, wird die Mauer mit 35 Stück Dauerankern im Felsuntergrund verankert. Die Gebrauchslast für die Anker beträgt 2200 kN.

Die Gestaltung des Tosbeckens ist in dem folgenden Längsschnitt dargestellt.

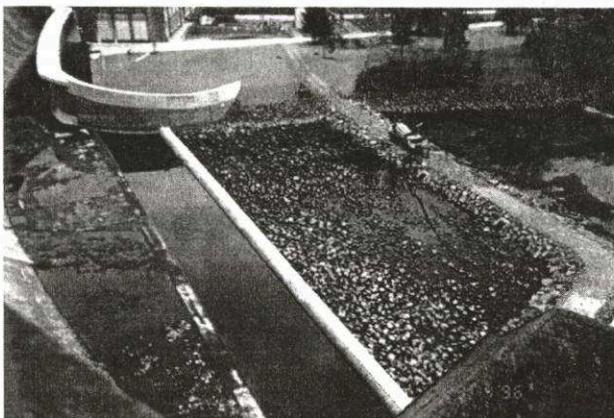
Tosbecken kurz vor der Fertigstellung

Im Anschluß an die Instandsetzung der Ederstaumauer war auch der Umbau des Tosbeckens für die schadlose Abführung des  $HQ_{1000}$  durchzuführen. Auch hierfür fanden bei der BAW Karlsruhe im Zuge des Gesamtvorhabens Modellversuche statt. Die Arbeiten am Tosbecken konnten erst nach Wiederinbetriebnahme des Kraftwerkes Hemfurth I erfolgen. Aus diesem Grund erfolgte der Umbau im Jahre 1995. Er umfaßte vor allem die völlige Neugestaltung des Tosbeckens und eine erhebliche Veränderung der Prallmauer, die das Kraftwerk

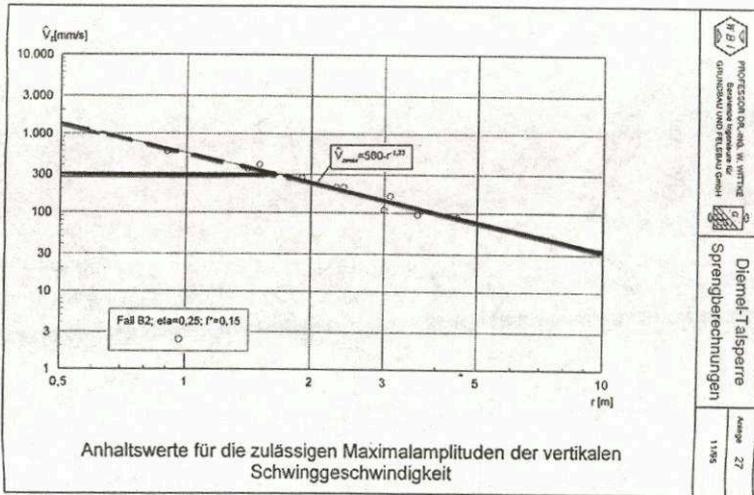
Ein durch den Auftragnehmer durchzuführender Sprengversuch sollte diese Prognosen bestätigen oder zu einer Modifizierung des Sprengschemas führen. Durch die Berechnungen ergaben sich auch Maximalamplituden der zulässigen Schwinggeschwindigkeiten in Abhängigkeit von der Entfernung zur Sprengstelle (in doppelt logarithmischem Maßstab aufgetragen ergibt sich hierfür eine Gerade).

Beim Einhalten dieser Amplituden wird die dynamische Zugfestigkeit in der Mauer in einem Abstand  $\geq 50$  cm zur Sprengstelle nicht überschritten, so daß die Zone, in welcher Auflockerung oder Mikrorisse nicht ganz ausgeschlossen werden können, auf maximal 50 cm beschränkt wird. Auf Grund dieses geringen Bereiches kann davon ausgegangen werden, daß sich weder für die Standsicherheit noch für die Gebrauchsfähigkeit der Mauer Einschränkungen ergeben. Die Darstellung der theoretischen Grundlagen für die sprengtechnischen Berechnungen und die Erläuterung der durchgeführten Berechnungen des Büros WBI sollten das Thema eines gesonderten Aufsatzes bzw. Vortrages sein.

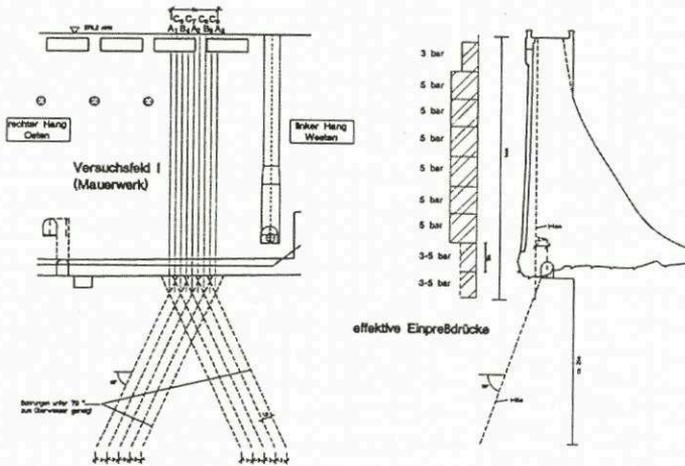
Injektionsversuch Staumauer

Analog wurde auch bei dem Injektionsversuch verfahren. Das Versuchsfeld war 8 m breit, wurde im Talbereich angeordnet und bestand aus 9 Bohrungen (3 x Serie A, 2 x Serie B, 4 x Serie C). Die Bohrungen wurden von der Mauerkrone bis etwa 3 m unter die Gründungssohle ausgeführt. Die vertikalen Bohrungen liegen ca. 2,1 m oberwasserseitig der Kontrollgangachse.

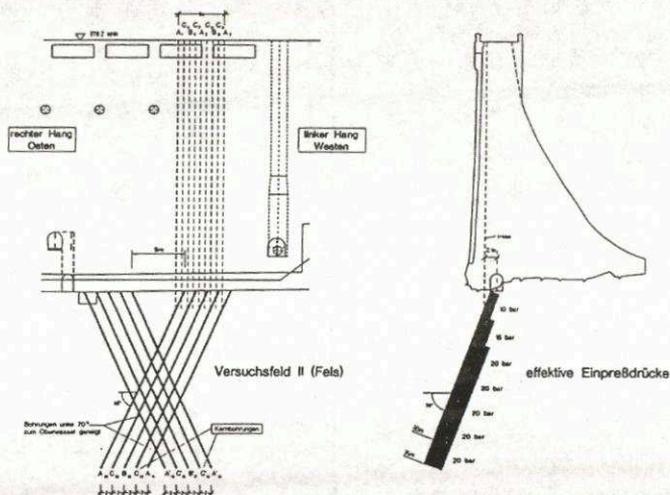
Injektionsversuch Fels

Der Injektionsversuch im Fels erfolgte dort, wo die Probeinjektionen im Mauerwerk durchgeführt wurden, so daß auch die Überschneidung der beiden Dichtungsschleier erprobt werden konnte. Um mit den Injektionsbohrungen das Trennflächengefüge besser durchhören zu können, wurden die Bohrungen im Fels zusätzlich zur Neigung in Richtung Oberwasser auch noch in Richtung linker oder rechter Hang geneigt. Der Injektionsversuch setzte sich daher aus 10 Bohrungen zusammen, die zur Hälfte in Richtung des linken Hanges und zur Hälfte in Richtung des rechten Hanges geneigt sind.

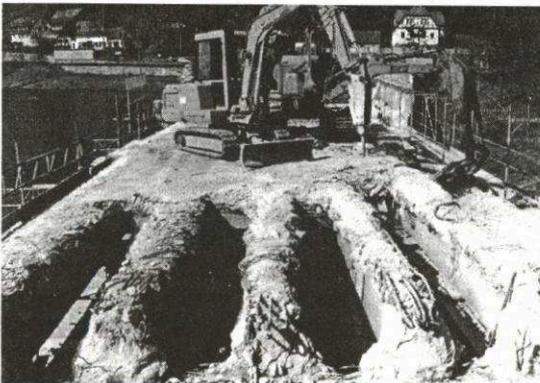
Abbruch der Brücke

Desweiteren hat der Abbruch der alten Brücke begonnen. Die Brückenerneuerung soll bis Ende dieses Jahres abgeschlossen werden. Im Gegensatz zur Edertalsperre ist bei der Diemeltalsperre keine Umgestaltung des Tosbeckens erforderlich. Es erfolgt hier nur eine Instandsetzung des bestehenden Tosbeckens. Die komplette dargestellte Instandsetzung soll Ende 1997 abgeschlossen werden. Im Frühjahr 1998 sind jedoch noch einige Arbeiten an der Staumauerausrüstung vorgesehen (z.B. Erneuerung der Antriebe der Grundablässe).
