Hochwasserrisiken im Osterzgebirge – eine historische Retrospektive

Dresdner Wasserbauliche Mitteilungen

Flood Risks in the Eastern Erzgebirge Mountains – a historical Survey.

Petra Walther, Reinhard Pohl

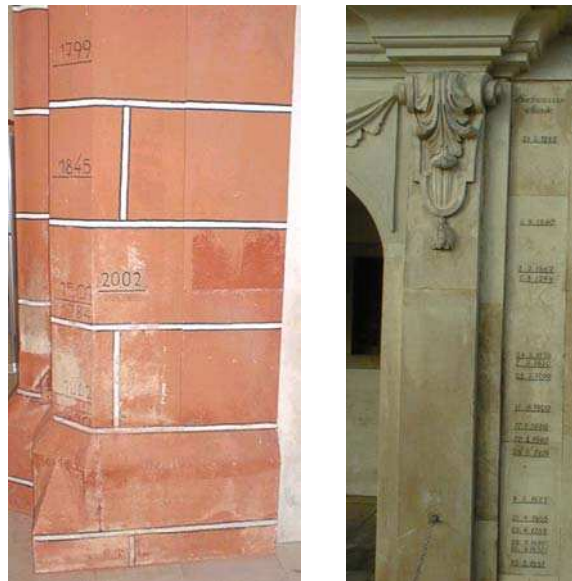
Abbildung 2: Elbwasserstände in der ehemaligen Franziskanerkirche Meißen (links) und am Wasserpalais des Schlosses Pillnitz (rechts) (Fotos: Pohl)

wasserstand gestanden haben.¹ Die Wasserstandsangaben befinden sich jetzt an einer Säule in der ehemaligen Franziskanerkirche, dem jetzigen Stadtmuseum (Abb. 2). Bei der Benutzung von Hochwassermarkierungen für die Rekonstruktion der Abflussverhältnisse muss im Einzelfall geprüft werden, ob sich die Marken noch an ihrem ursprünglichen Anbringungsort befinden und in welcher Weise sich das Gerinne seit dem Ereignis an der Markierungsstelle und (im Strömen) nach Unterwasser hin verändert hat.

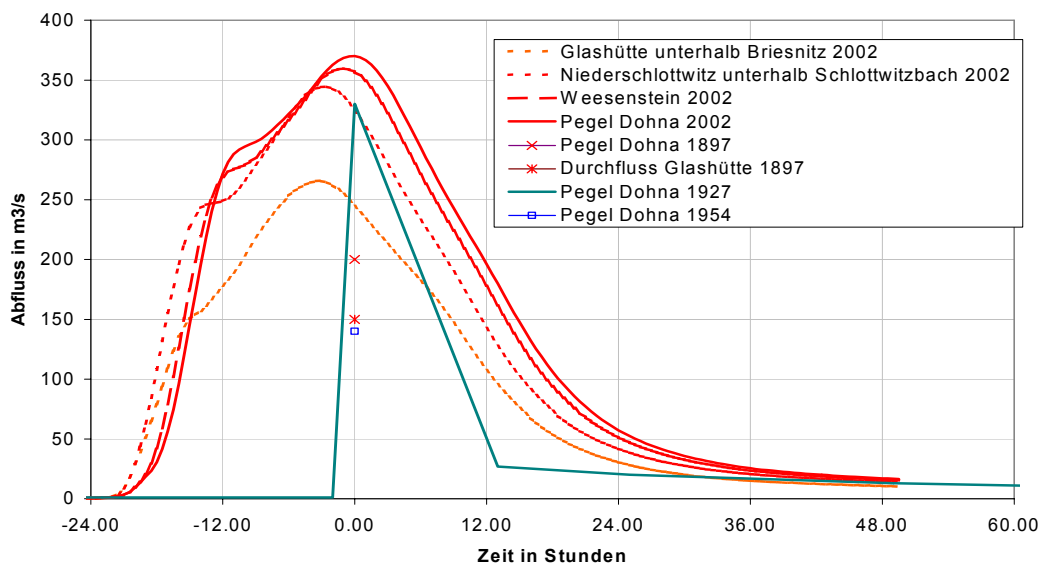
Abbildung 5: Hochwasserganglinien der Müglitz

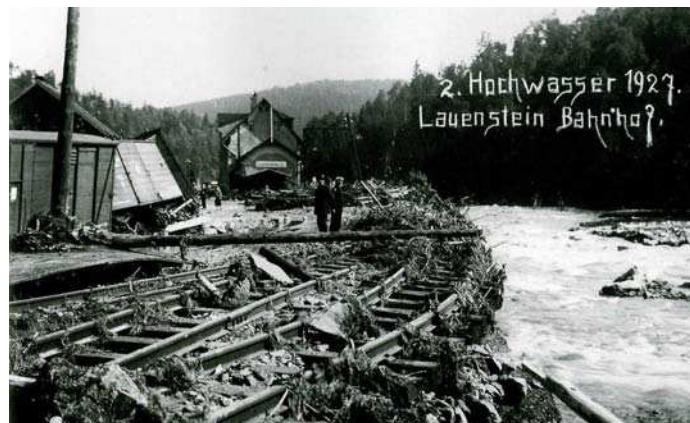
Abbildung 6: Abbildung 1: Bahnhof Lauenstein nach dem Hochwasser 1927

8.-9.7.1927	Wolkenbruchartige Niederschläge in weiten Teilen Sachsens (Vb-Wetterlage). Hochwasser der Müglitz. 34 Tote im Gebiet um Lauenstein. Sachschäden: 110 Brücken total zerstört, 160 beschädigt, 20 km Eisenbahnstrecke zerstört, 6 Bahnbrücken zerstört, 60 km Fernsprechleitungen, 38 Wohngebäude, 150 weitere Gebäude zerstört. Schaden 70 Mio RM, davon 6 Mio an Flüssen. $Q_{\text{Dohna}} \approx 330 \text{ m}^3/\text{s}$. Tagesniederschlag bei Lauenstein: 164 mm, Intensität bis zu 4,5 mm/min. <i>(Denkschrift 1928, Fickert 1934, Jahrhundertflut im Weißeritzkreis 2002, Hochwasserschutz in Sachsen 2002)</i>
September 1934	Schwere Niederschläge im Luchberggebiet. Hochwasserwelle der Briesnitz verursacht Zerstörungen in Glashütte. <i>(Bornschein, Aigner, Pohl 2002)</i>

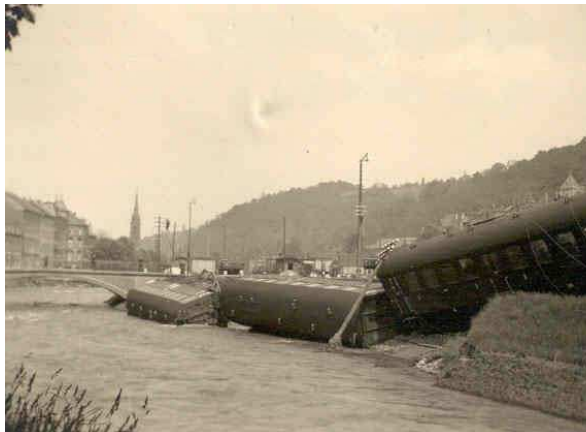
Abbildung 9: Bahnhof Meißen-Triebischtal nach dem Hochwasser 1941 (Foto vom Landratsamt Meißen, Untere Wasserbehörde freundlicherweise zur Verfügung gestellt)

29.- 30.4.1941	Heftige Regengüsse im Einzugsgebiet verursachen eines der großen Hochwasserereignisse in der Triebisch. Uferbefestigungen und die Bahnanlagen im Triebischtal wurden in Mitleidenschaft gezogen. Ein Todesopfer. (G.E.O.S. 2003)

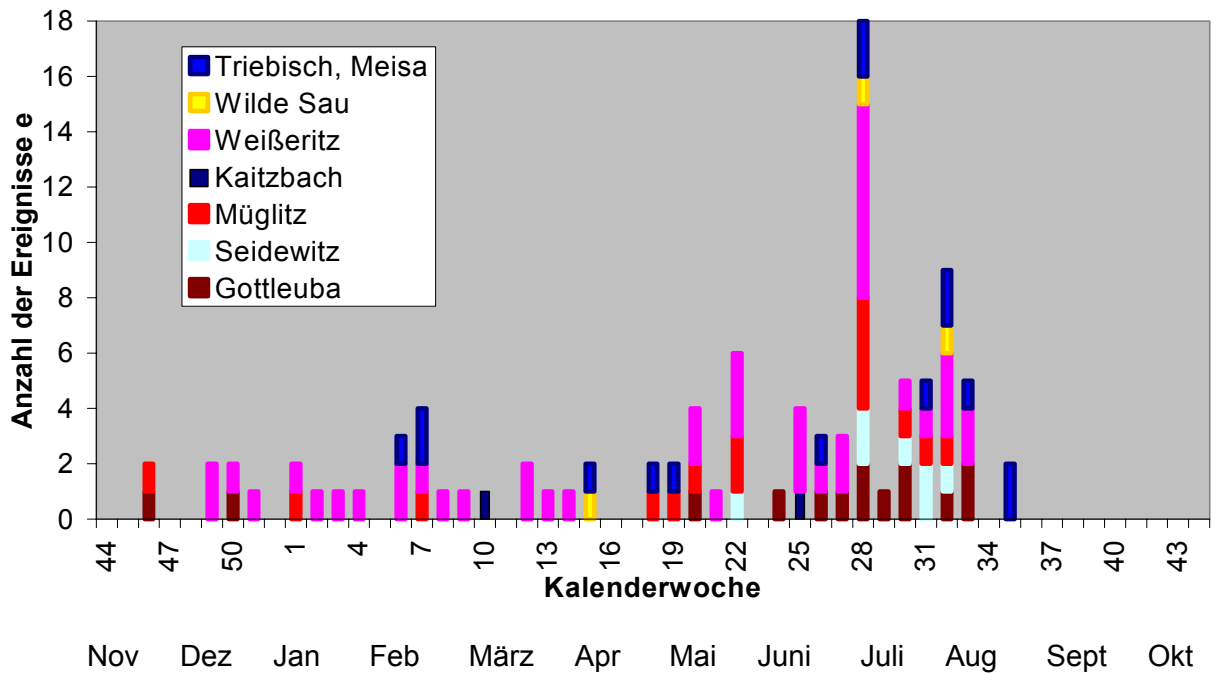
Abbildung 11: Verteilung der überlieferten historischen Ereignisse über das Jahr und nach Einzugsgebieten

Wenn die Verteilung der Hochwasserereignisse aus den verschiedenen Flussgebieten über das Kalenderjahr betrachtet wird (Abb. 11), ist eine Häufung der Extremereignisse von der 4. bis 10. Woche (Winterhochwasser im Februar bis Anfang März) und vor allem von der 25. bis zur 34. Woche (Sommerhochwasser von Ende Juni bis Ende August) festzustellen.
