Grundwassermessungen an der Mainschleuse Eddersheim

Groundwater Measurements at the Eddersheim Lock

Dipl.-Ing. Charlotte Laursen, Dr.-Ing. Bernhard Odenwald, Bundesanstalt für Wasserbau

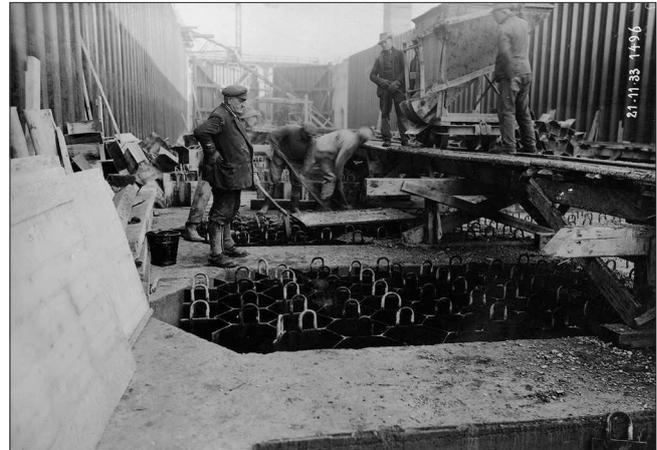
Bild 3: Herstellung des Sohlpflasters
Figure 3: Execution of the pavement at the base of the lock

Die Kammersohlen bestehen aus unbewehrten Betondruckriegeln zur Aussteifung der seitlichen Spundwände. Die Druckriegel haben eine Breite von 1,2 m und eine Höhe von 1,0 m und wurden in einem regelmäßigen Abstand von 3,6 m hergestellt. Zwischen den Druckriegeln wurde ein Sechseck-Prismenpflaster mit einer Höhe von 0,6 m und einem Durchmesser von 0,4 m auf einer 25 cm dicken Feinkieschicht und einer darunter angeordneten 5 cm dicken Splittschicht eingebaut. Die Herstellung des Prismenpflasters erfolgte in Ortbetonbauweise mittels vorgefertigter Schalungselemente. Bild 3 aus der Bauzeit zeigt die Herstellung des Sohlpflasters zwischen den Druckriegeln. Die nach Ziehen der Schalungselemente entstehenden Fugen zwischen dem Prismenpflaster wurden wahrscheinlich mit Sand verfüllt. Durch das zwischen den Betonriegeln mit Fugen verlegte Sohlpflaster sollten eine Wasserdurchlässigkeit der Kammersohlen und dadurch eine Druckentspannung des Grundwassers unterhalb der Kammersohlen insbesondere bei einer Trockenlegung erzielt werden.

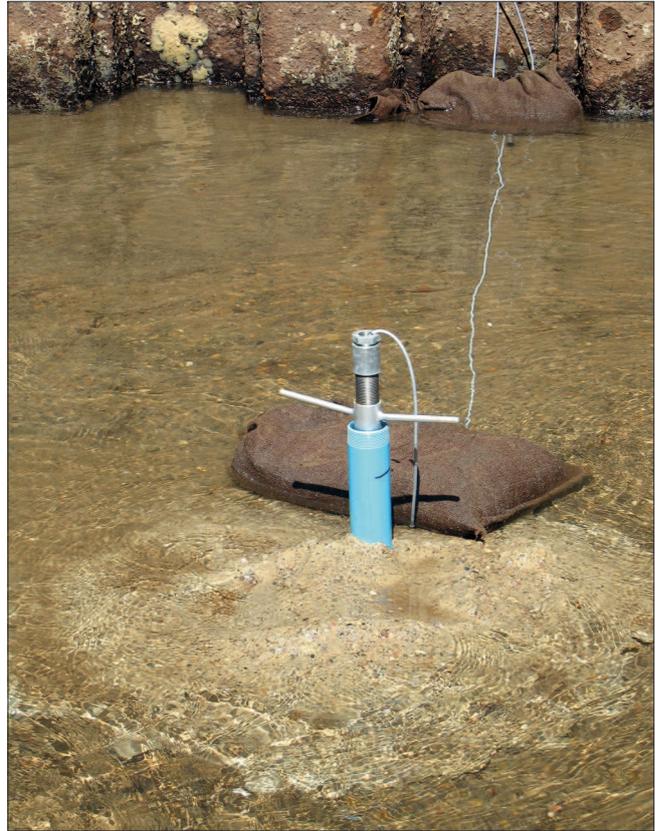
Bild 8 Messsystem bestehend aus Datenlogger und Packer (links) und eingebautes Messsystem (rechts)
Figure 8: Measuring system consisting of data logger and packer (left) and installed measuring system (right)

Grundlage ist ein mechanischer Packer, bei dem das Kabel des Druckaufnehmers durch den Packer hindurchgeführt und mittels Kunstharz dicht mit dem Packer vergossen wurde. Der Einbau der Packer erfolgte durch Taucher, wobei die Abdichtung der Packer in der Messstelle durch Drehen der Spannknebel erfolgte. Bild 8 zeigt das Messsystem vor dem Einbau und das in der Kammersohle eingebaute Messsystem während der Trockenlegung.
