Textilbewehrte Vorsatzschalen. FuE-Abschlussbericht A 395 103 10238

Textilbewehrte Vorsatzschalen

A 395 103 10238

Aufgestellt von: Abteilung: Bautechnik
 Referat: B3 Baustoffe
 Bearbeiter: Dipl.-Ing. A. Westendarp

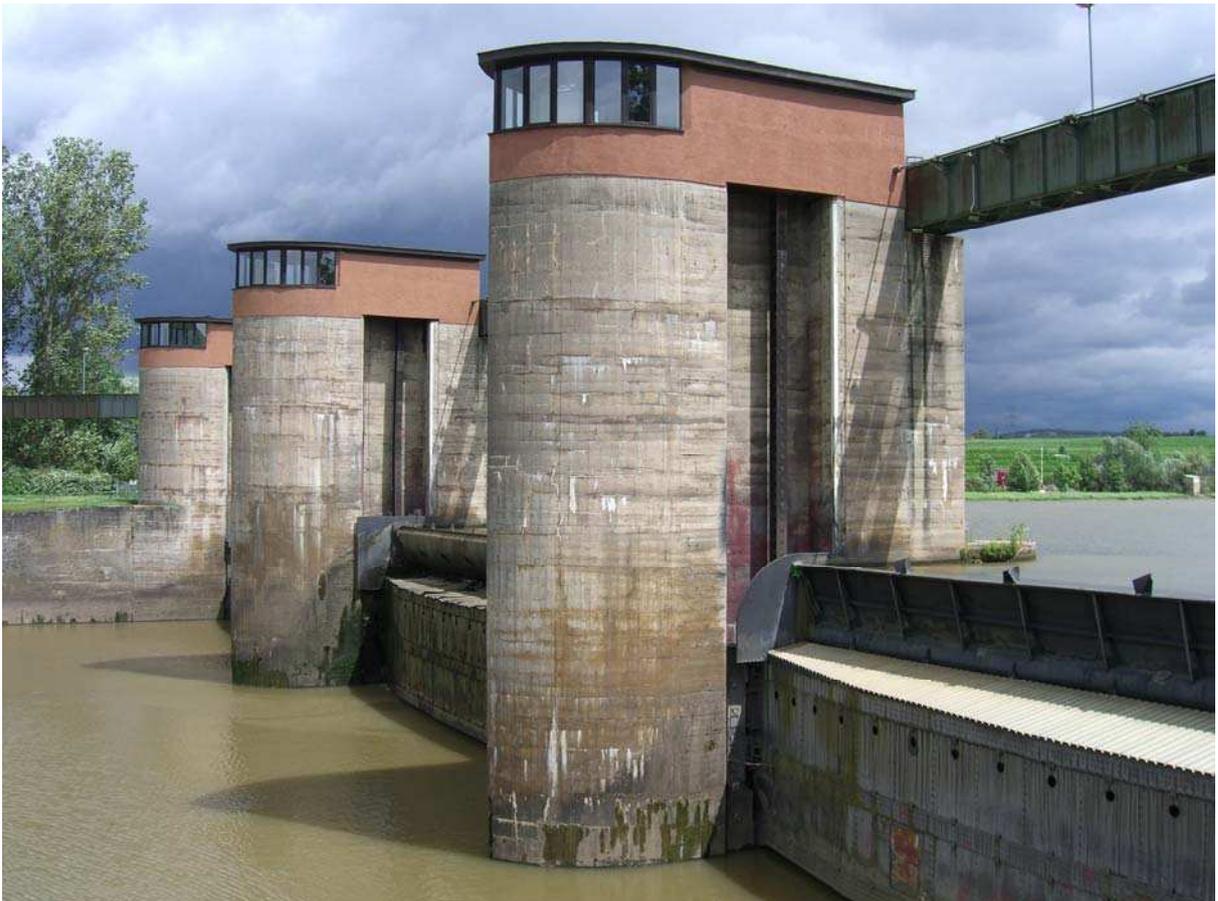
Bild 1: Wehrpfeiler mit Rissen und gerissenen Arbeitsfugen

Ältere, in der Regel unbewehrte oder teilbewehrte Wasserbauwerke aus Beton zeigen vielfach vor Ablauf der rechnerischen Nutzungsdauer Oberflächenschäden, die vorwiegend aus thermischen und hygri-schen Einwirkungen wie Frost in Verbindung mit hohen Wassersättigungsgraden sowie aus mechanischem Angriff infolge Schiffsanfahrt oder Abrasion resultieren. Hinzu kommen Risse und gerissene Arbeitsfugen, die zum einen den genannten Einwirkungen zusätzliche Angriffsflächen bieten, und zum anderen Wasserbewegungen innerhalb des Bauteils mit den oftmals einhergehenden Bindemittelauslösungen und Festigkeitsverring-erungen begünstigen.

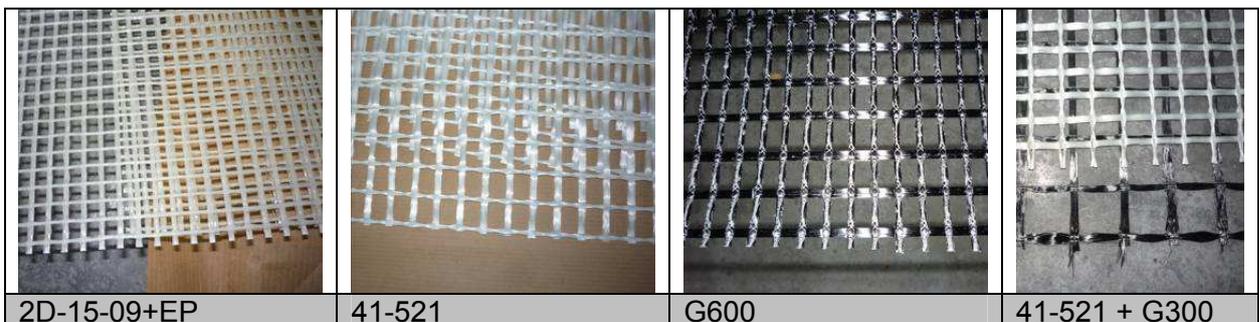
Bild 3: Darstellung der vier verwendeten Textilkombinationen (aus /Orlowsky 2011/)

Spritzmörtel	Textilien	
	Bez.	Beschreibung
S-A3, Größtkorn 6 mm	2D-15-09+EP	Epoxidharzgetränktes AR-Glastextil, 2400 tex in 0° & 90°, Gitterweite 8 mm x 8 mm
	41-521	Styrol-Butadienbeschichtetes AR-Glastextil, 2400 tex in 0° & 90°, Gitterweite 16 mm x 10 mm
	G600	Styrol-Butadienbeschichtetes Carbontextil, 3500 tex in 0° & 90°, Gitterweite 14 mm x 7 mm
	41-521 + G300	AR-Glastextil 41-521 und Styrol-Butadienbeschichtetes Carbontextil, 3500 tex in 0° & 90°, Gitterweite 28 mm x 28 mm

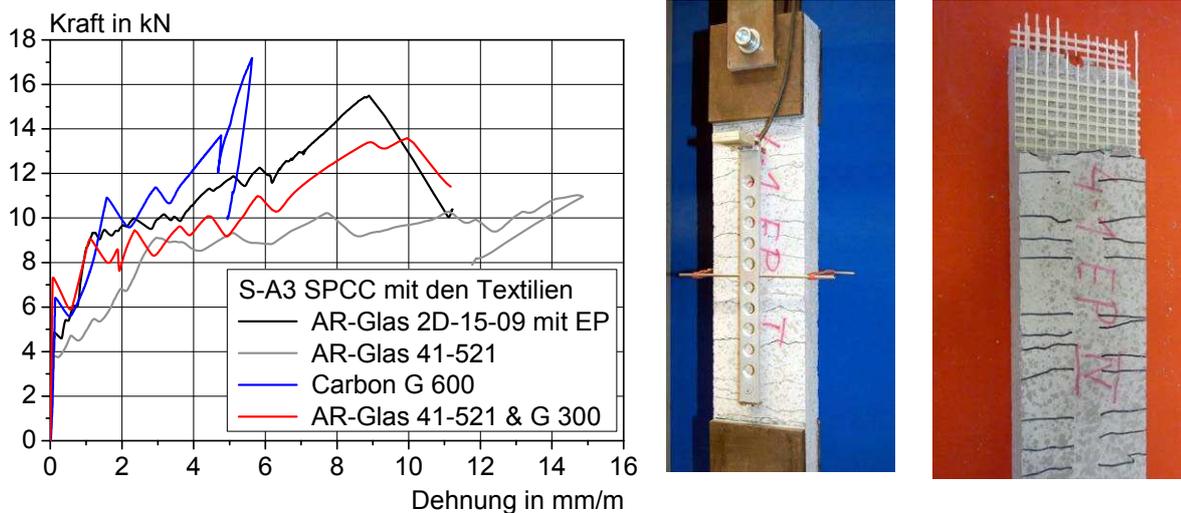
Bild 4 zeigt exemplarisch Ergebnisse der Zugversuche an Streifenproben. Anhand des Kraft-Dehnungs-Verlaufs ist zu erkennen, dass die Bewehrung nach dem Erstriss des Spritzmörtels Kräfte aufnimmt und eine weitere Rissentwicklung folgt. Das Versagen trat bei allen Probekörpern in der Verbundzone auf. Alle Textilien waren gut im Spritzmörtel eingebettet, es gab keine Lunkerbildung in den Probekörpern.

Bild 4: Zugversuche an Streifenproben: Links: Kraft-Dehnungsverläufe. Mitte: Durchführung des Zugversuchs. Rechts: Bruchbild einer Streifenprobe mit 2D-15-09+EP (aus /Orlowsky 2011/)

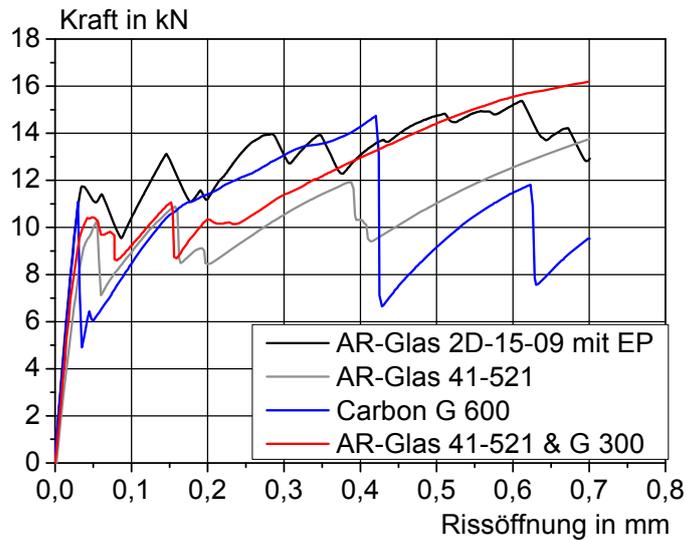
In den Bildern 5 und 6 ist die in den Rissüberbrückungsversuchen ermittelte Rissöffnung im Altbeton über die Kraft aufgetragen. Bild 5 zeigt die Kraftentwicklung in der textilbewehrten Spritzmörtel-Schicht während einer Rissöffnung bis zu 0,7 mm. Die gemessenen Kraftabfälle deuten jeweils auf eine Riss- bzw. Mikrorissbildung im Instandsetzungssystem hin. Generell wurde somit mit allen vier Bewehrungsvarianten eine Verteilung der Rissbreitenänderung des einzelnen Untergrundrisses auf mehrere Risse in der Spritzmörtelschicht erreicht. Dabei konnten mit dem epoxidharzgetränkten AR-Glastextil die meisten Risse im Spritzmörtel erzeugt werden (Bild 5, rechts).

Bild 5: Links: Kräfte in der textilbewehrten Spritzmörtelschicht während der Rissöffnung des Altbetons bis zu einer Rissbreite von 0,7 mm.
Rechts: Rissbild einer Probe mit AR-Glas 2D-15-09 mit EP (aus /Orlowsky 2011/)

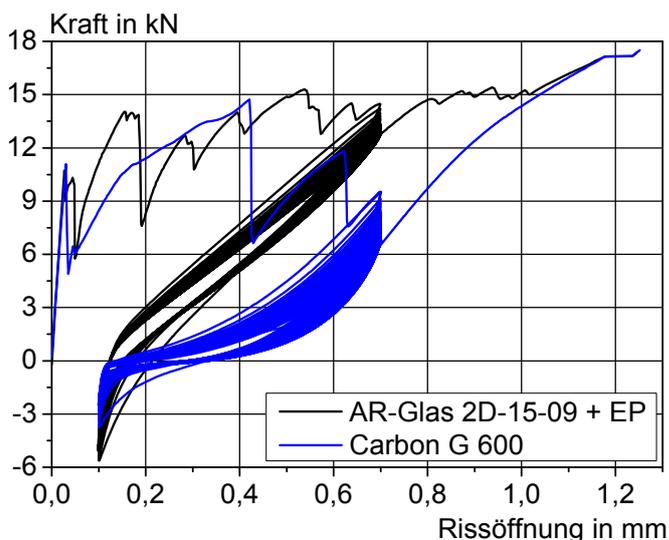
Bild 6 verdeutlicht, dass eine zyklische Belastung der textilbewehrten Spritzmörtelschichten über die Rissbewegungen im Betonkörper möglich ist. Nach 55 Zyklen war keine Beeinträchtigung der Funktionsfähigkeit der Instandsetzungssysteme messbar. Selbst nach 200 Zyklen war die mit AR-Glas 41-521 bewehrte Probe noch intakt.

Bild 6: Zyklische Beanspruchung der Rissüberbrückungskörper mit 55 Zyklen, Rissöffnung zwischen 0,1 und 0,7 mm (aus /Orlowsky 2011/)

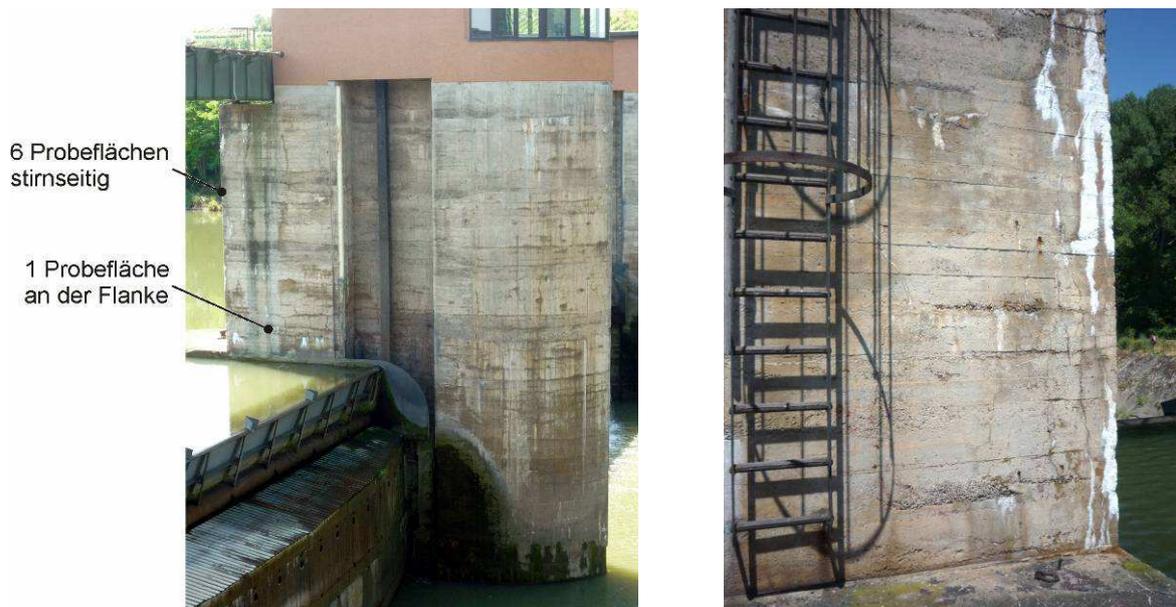
Als Spritzmörtel wurde bei allen Probeflächen der gleiche S-A3-Mörtel wie in den Laboruntersuchungen verwendet. Eine der Probeflächen wurde unbewehrt ausgeführt, die übrigen sieben Flächen mit unterschiedlichen Textilien bzw. in unterschiedlicher Ausprägung bewehrt.

Bild 7: Wehrpfeiler 3 des Wehrs Horkheim. Links: Ansicht der Flanke.
Rechts: Ausschnitt Stirnseite (aus /Orlowsky 2011/)

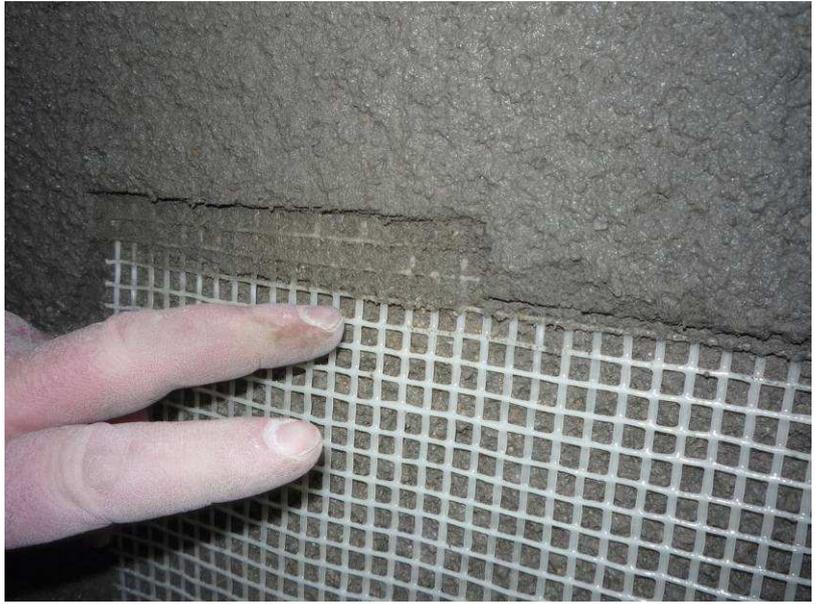
Die Fixierung der Textilien erfolgte über Glasfaserdübel mit Edelstahltellern. Im Allgemeinen genügte eine Textilbefestigung an der Oberkante mit zwei Dübeln, ggf. eine weitere im Überlappungsbereich von Textilien. Bild 8 zeigt exemplarisch die Textilbefestigung mittels Dübel und die gute Durchdringung des Textils mit Spritzmörtel am Beispiel des epoxidharzgetränkten Textils.

Bild 8: Textilbefestigung und Textildurchdringung (aus /Orlowsky 2011/)

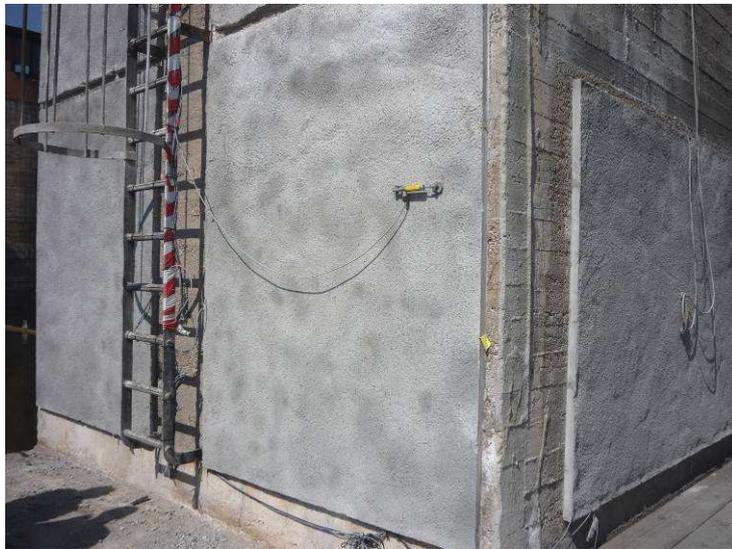
Visuell wurde bei einer Ortsbegehung im Frühjahr 2011, nach 6monatiger Freibewitterung, keine Veränderung der Spritzmörteloberfläche festgestellt, die auf Rissbewegungen im Altbeton schließen lassen (Bild 9).

Bild 9: Durchgeführte Probeinstandsetzung nach dem ersten Winter (aus /Orlowsky 2011/)

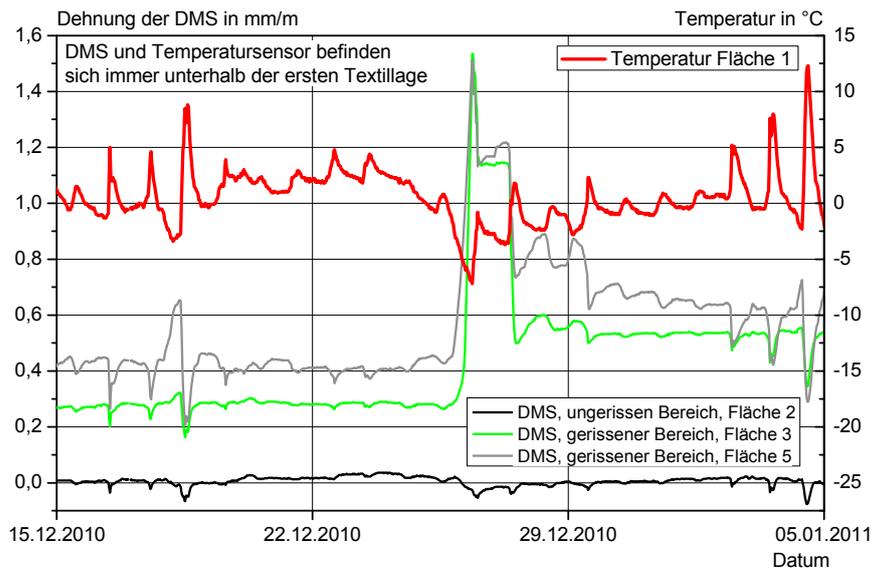
Bild 10 zeigt exemplarisch einen Ausschnitt aus den am Bauwerk ermittelten DMS-Daten. Dargestellt sind die Daten von Sensoren, die sich unterhalb der ersten (inneren) Textillage, also in der ersten Spritzmörtelschicht in einem Abstand von rund 10 mm vom Altbeton, befinden. Ein DMS befand sich im ungerissenen Bereich. Dieser DMS zeigt keine wesentlichen

Dehnungen während des betrachteten Zeitraums zur Jahreswende 2010/2011. Die DMS in Fläche 2 und 5, die sich oberhalb eines Risse befinden, weisen hingegen am 26.12.2010 maximale Dehnungen von rund 1,5 mm/m auf. Die Temperatur hat zu diesem Zeitpunkt ihren Minimalwert von -7 °C erreicht. Der nachfolgende Temperaturanstieg stimmt mit dem Rückgang der Dehnungen überein.

Bild 10: Dehnungen der DMS unterhalb der ersten Textillage zur Jahreswende 2010/2011 (aus /Orlowsky 2011/)

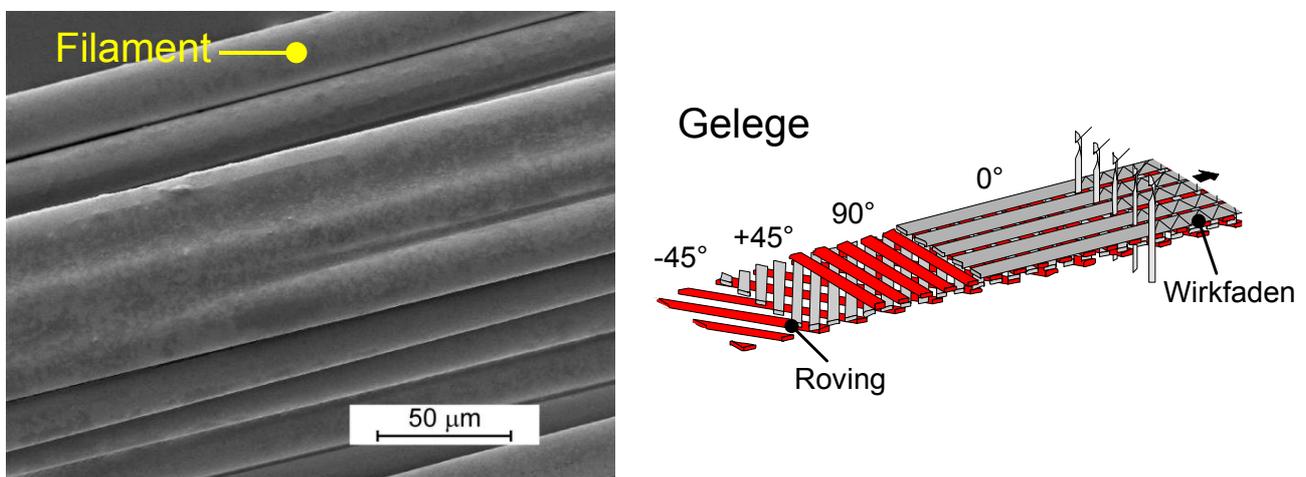
Technische Textilien werden aus durchgehenden Glas-, Carbon-, Aramid- oder Polymerrovings hergestellt. Der Begriff Roving steht für Multifilamentgarne mit über 500 parallel angeordneten Filamenten, deren Durchmesser zwischen 12 und 30 μm liegen (Bild 1, links). Zur Herstellung technischer Textilien werden diese Rovings zu Geweben, Geflech-ten oder Gelegen verarbeitet. Bild B1 im Anhang stellt die drei Varianten in Bildern gegen-über. Zusätzlich stehen Vliese (Wirrfasermatten), bei denen Filamente statistisch verteilt flächig abgelegt und mit einem Bindemittel verklebt werden, zur Verfügung. Zur Bewehrung von Textilbetonen werden hauptsächlich Gelege, entsprechend Bild 1, rechts, verwen-det. Zur Herstellung von Gelegen werden die Rovings in verschiedenen Richtungen über-einander gelegt und mit Wirkfäden untereinander verbunden. Gelege weisen den Vorteil auf, dass bei Belastung keine zusätzlichen Dehnungen infolge Welligkeiten (siehe Ge-webe, Bild A1) im Textil auftreten.

Bild 1: Aufbau eines Rovings (links) und eines Geleges (rechts)

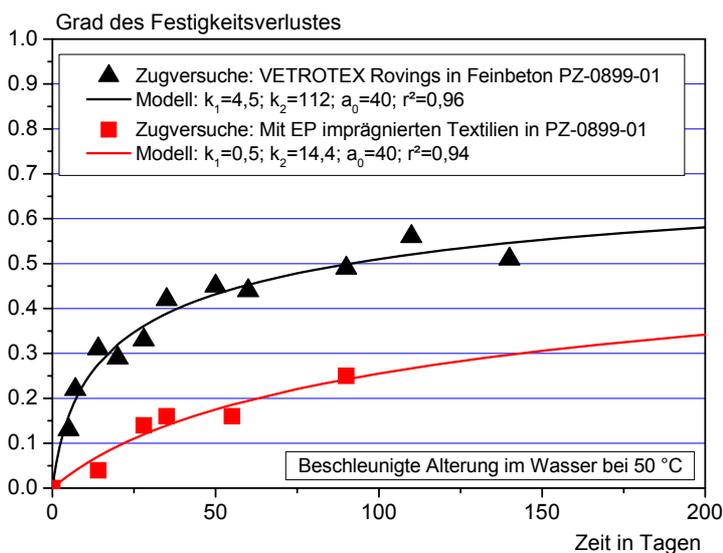
Bild 8 ist der zeitabhängige Festigkeitsverlust bei 50 °C Wasserlagerung zu entnehmen. Nach 90 Tagen weisen die Zugproben mit VETROTEX AR-Glas einen Festigkeitsverlust von 50 % auf. Die Beschichtung des AR-Glases mit einem abgestimmten Epoxidharz reduziert den Festigkeitsverlust auf ca. 24 %.

Bild 8: Festigkeitsverlust als Funktion der Zeit, berechnet mit den Gleichungen (7) und (8)

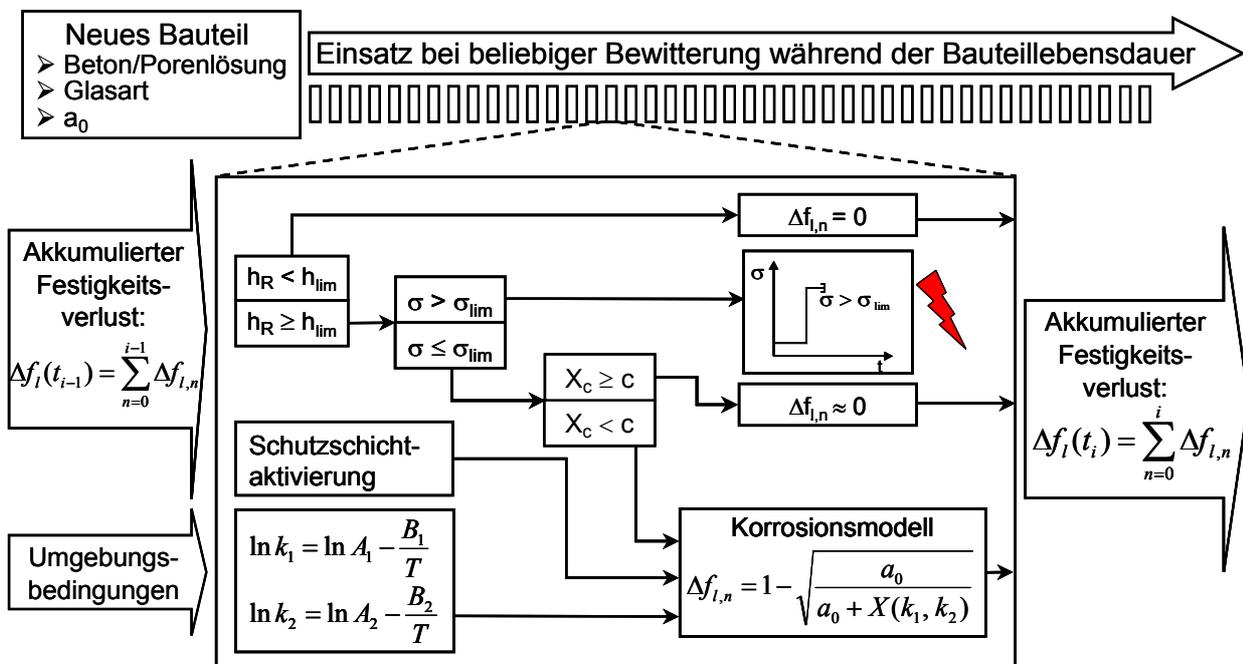
Sind Bauteilfeuchte und Bauteiltemperatur bekannt, kann anhand der vorliegenden Gleichungen und materialspezifischen Modellkoeffizienten mit der in /Orl05/ erläuterten Vorgehensweise der Festigkeitsverlust über die Bauteillebensdauer abgeschätzt werden. Bild 9 verdeutlicht das Vorgehen anhand einer vereinfachten Darstellung.

Parameter: h_R: Betonfeuchtigkeit an der Bewehrung Δf_{l,t}: Grad des Festigkeitsverlustes zur Zeit t
 T: Temperatur k₁, k₂: Koeffizienten der Korrosion
 σ: konstante Belastung A₁, A₂, B₁, B₂: Konstanten
 X_c: Karbonatisierungstiefe a₀: Ausgangsfehlstelle
 c: Betondeckung X: Wachstum der Fehlstelle

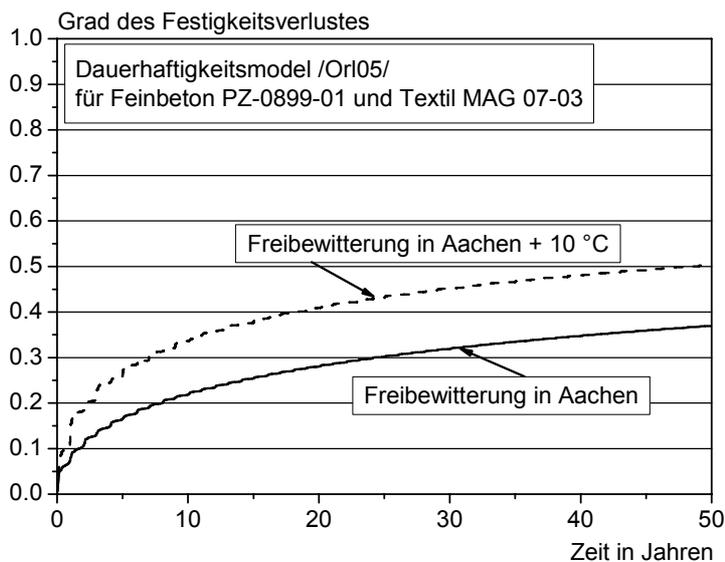
Anwendung des beschriebenen Dauerhaftigkeitsmodells für beliebige Materialkombinationen sind jedoch zahlreiche Untersuchungen erforderlich, um die Koeffizienten der Korrosion (k_1 , k_2), die Ausgangsfehlstelle a_0 , die Konstanten (A1, A2, B1, B2) und die Bauteilfeuchte sowie Bauteiltemperatur in Abhängigkeit von der Witterung zu ermitteln.

Bild 10: Festigkeitsverlust eines in Aachen freibewitterten textilbewehrten Bauteils und eines Bauteils, das bei einer 10 °C höheren Temperatur in Aachen freibewittert wird

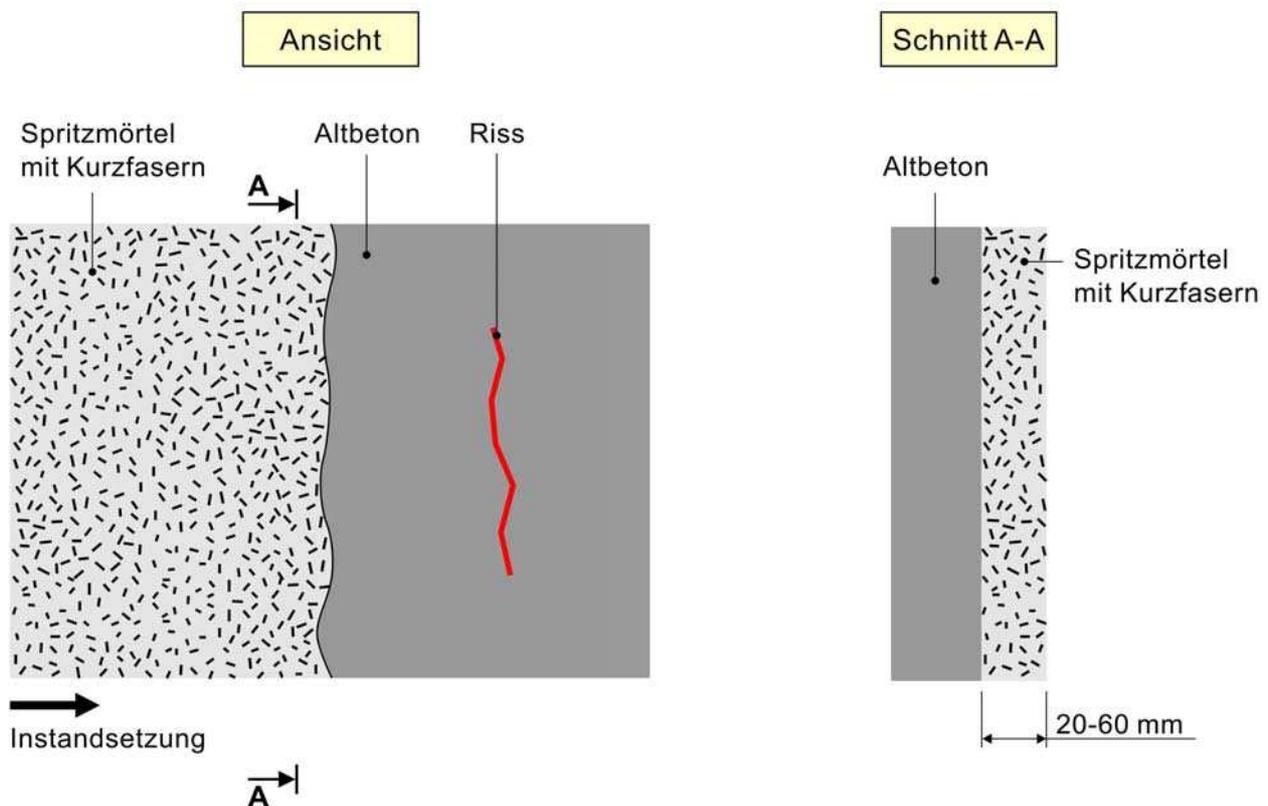
Bild 15 zeigt eine schematische Darstellung der Instandsetzung mit dünnschichtigen faserbewehrten Spritzmörteln. Die Ausführung entspricht den Angaben der ZTV-W LB 219 /ZTV219/, Abschnitt 5 „unbewehrte Spritzmörtel“. Zu den in Tabelle 1 des Merkblattes „Spritzmörtel/Spritzbeton nach ZTV-W LB 219, Abschnitt 5“ zusammengefassten Anforderungen wird jedoch zusätzlich eine höhere Zug- und Biegezugfestigkeit der faserbewehrten Spritzmörtel gefordert. Durch die hohe Zugfestigkeit der faserbewehrten Spritzmörtel kann der Einsatzbereich um gerissene Betonuntergründe erweitert werden (s. ZTV-W LB 219, Abschnitt 0.2, Sonderlösungen).

Bild 15: Ausführung der Instandsetzung mit dünn-schichtigen faserbewehrten Spritzmörteln

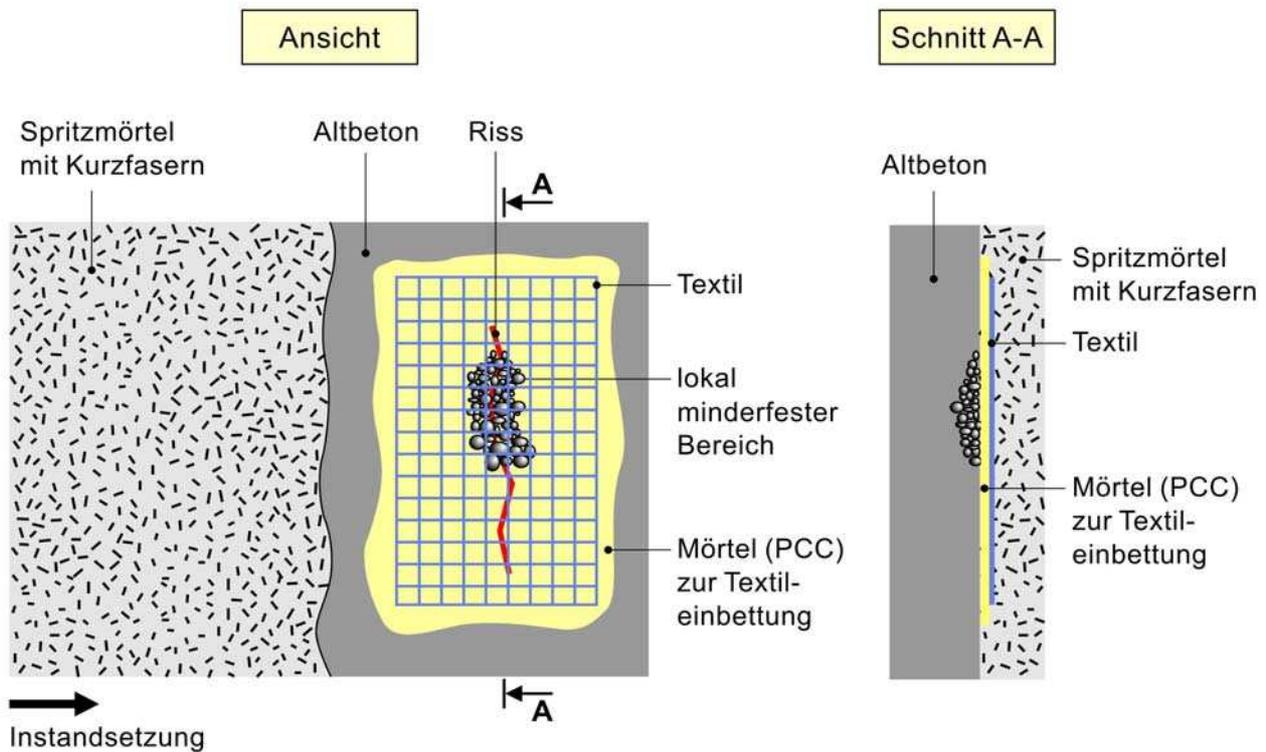
Bild 16: Ausführung der Instandsetzung mit dünn-schichtigen faserbewehrten Spritzmörteln mit lokalen Bandagen

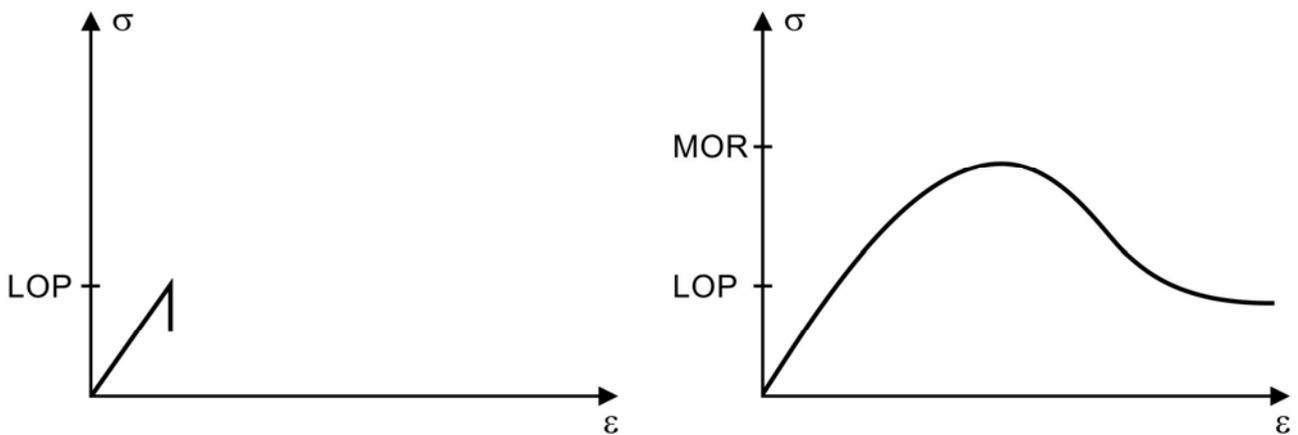
Bild 17: Schematischer Vergleich des Spannungs-Dehnungsverhaltens von zementgebundenen Baustoffen mit und ohne Kurzfasern

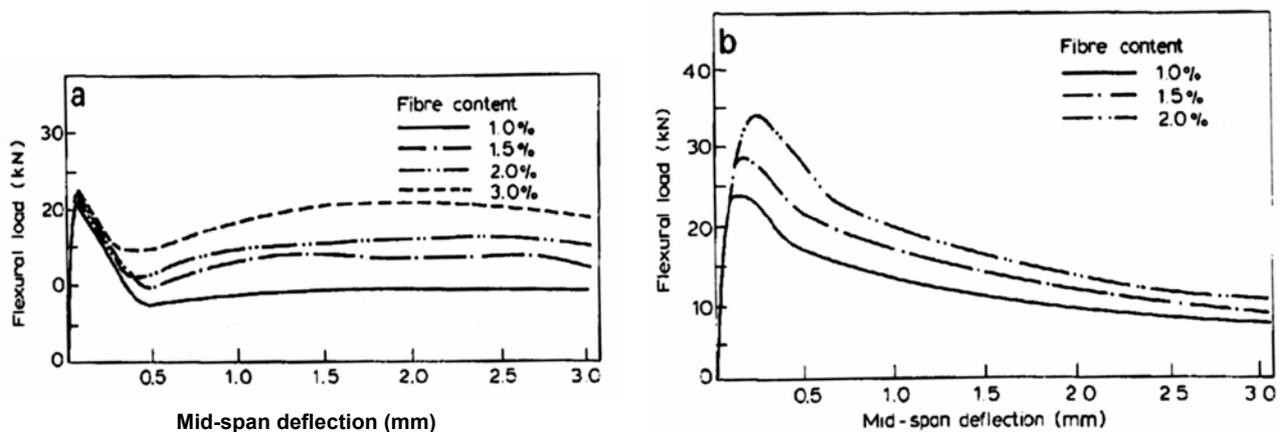
Bild 18: Einfluss des Fasergehaltes auf die Biegezugfestigkeit und Vergleich der Biegezugfestigkeit von Mörteln mit Polyethylenfasern (a) und Stahlfasern (b) /Kob82/

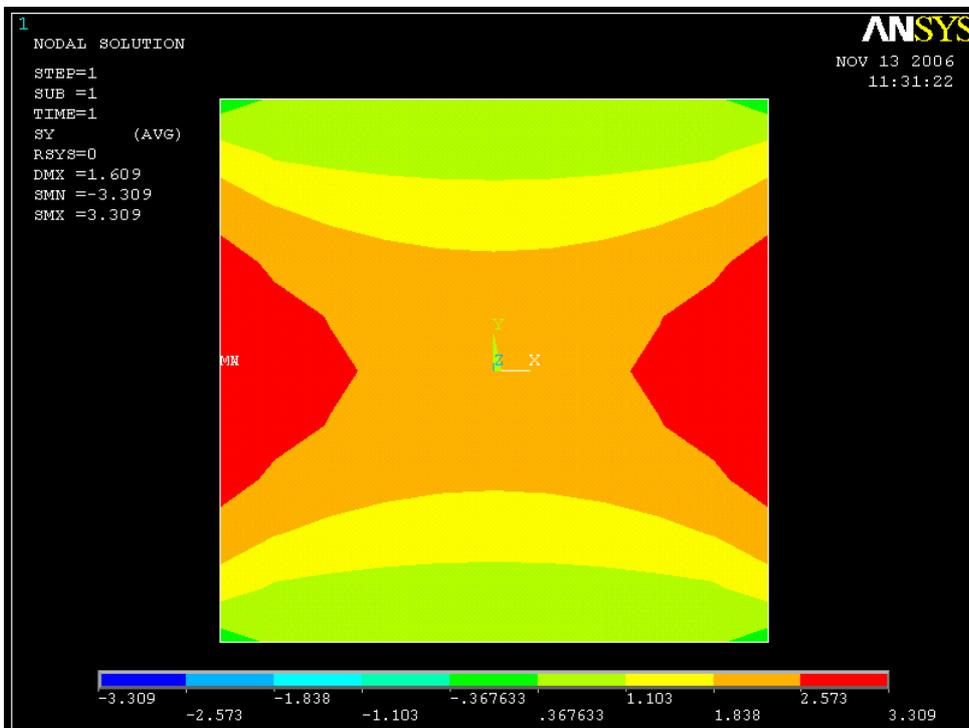
Bild 26: Spannungsverteilung einer textilbewehrten Platte in y-Richtung in N/mm², Plattendicke: 10 mm, Wasserdruck aus 1 m Wassersäule

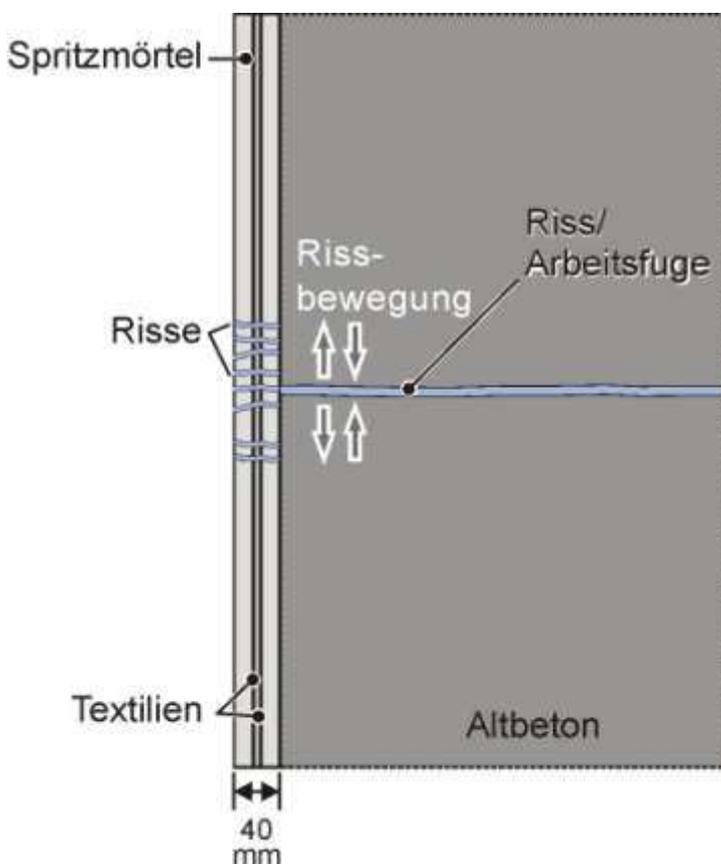
Bild 1: Prinzipskizze zur Verdeutlichung der Zielsetzung

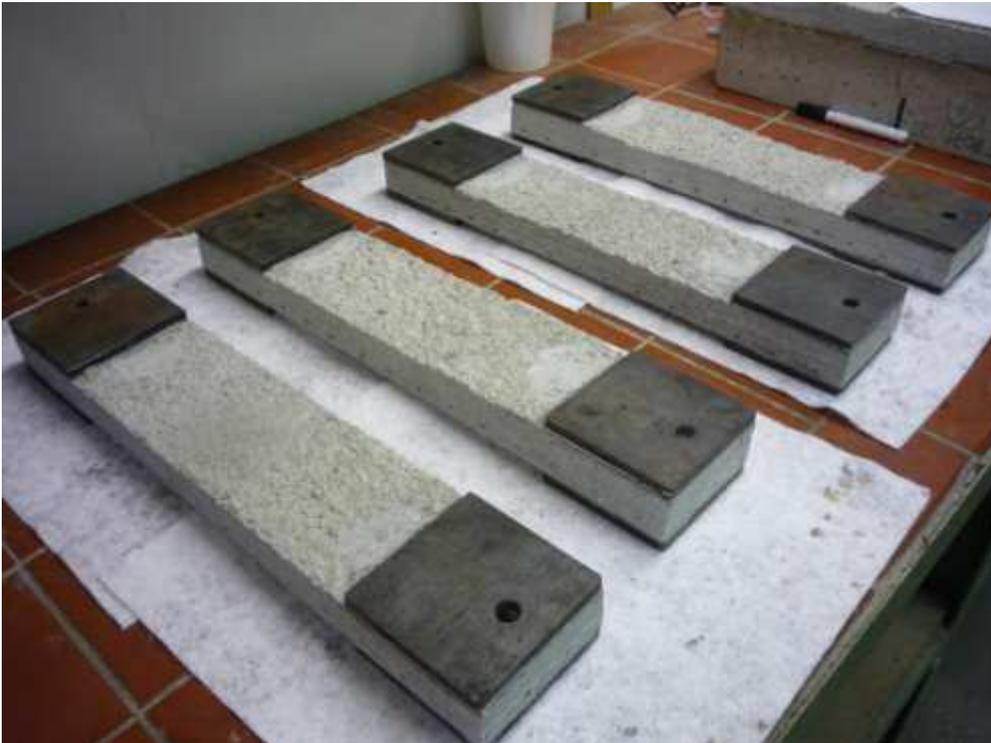
Bild 3: Probekörper für die Zugversuche

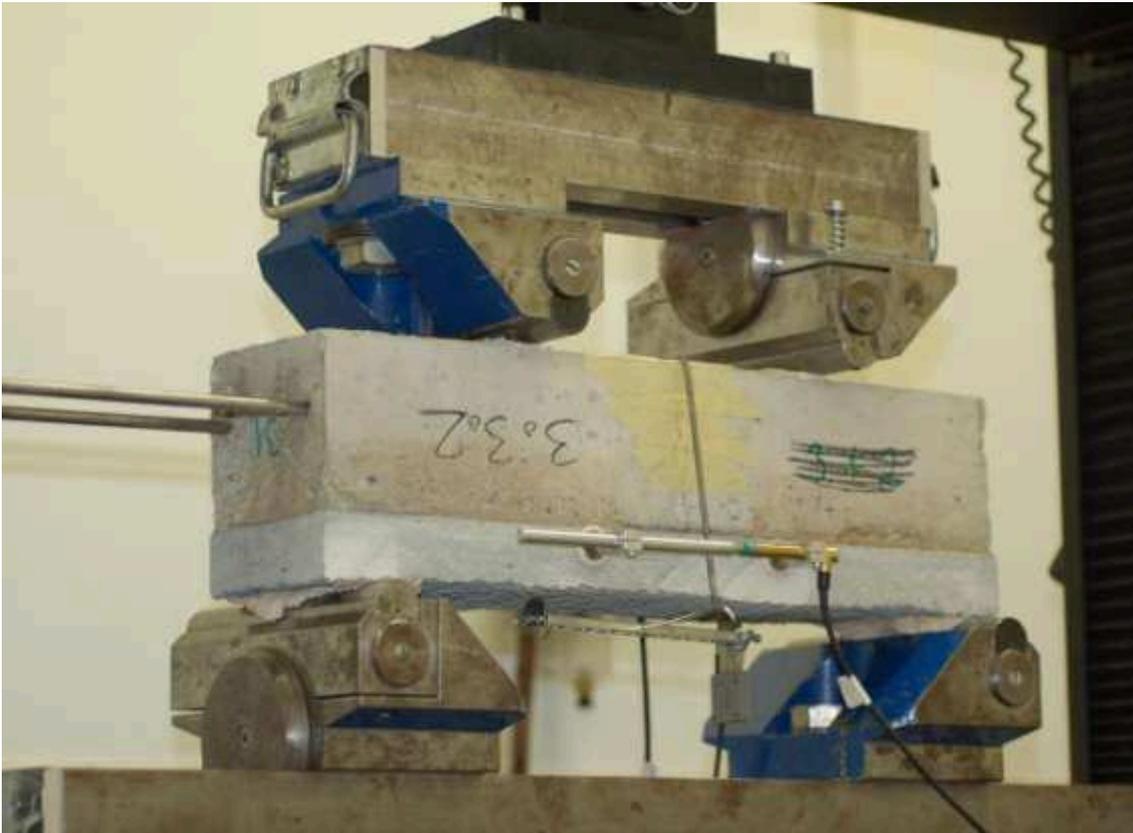
Bild 5: Biegeversuch an den Rissüberbrückungskörpern

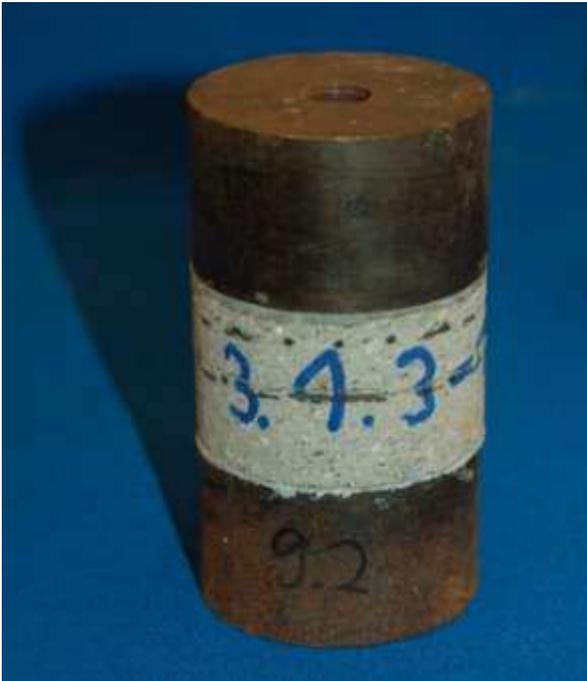
Bild 6: Zugversuche am textilbewehrten Spritzmörtel zur Bestimmung der Adhäsion zwischen Spritzmörtel und Textilien

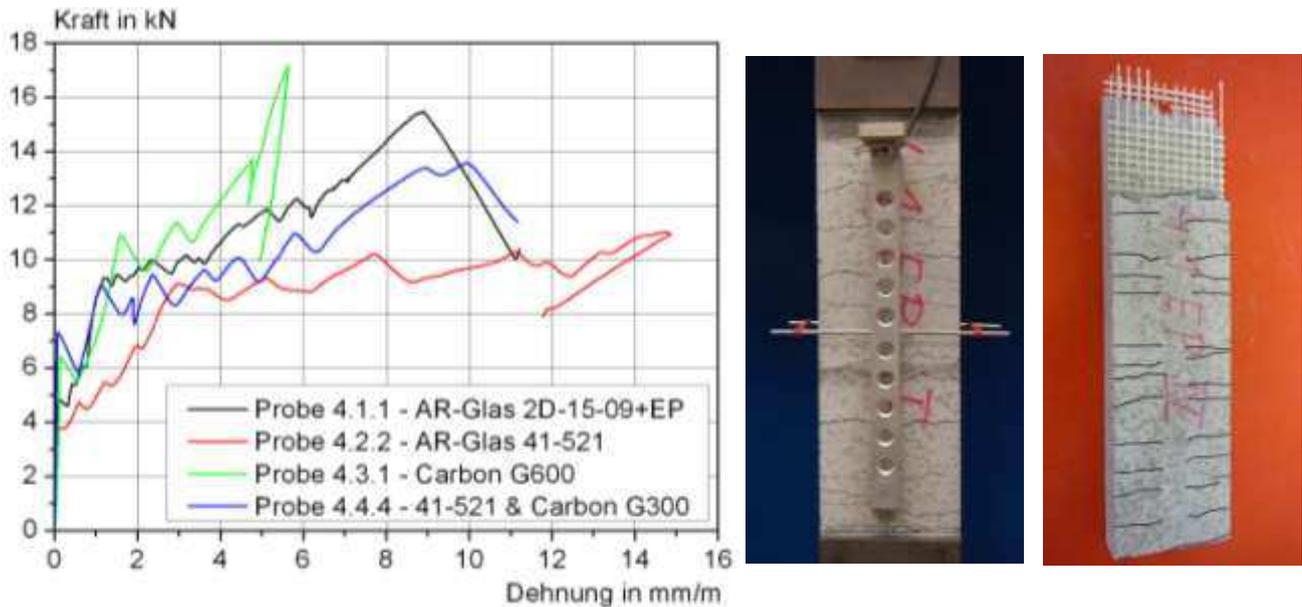
Bild 8: Zugversuche an Streifenproben aus StoCrete TS 118 mit unterschiedlichen Textilien: Links: Kraft-Dehnungsverläufe. Mitte: Durchführung des Zugversuchs. Rechts: Bruchbild der Streifenprobe mit 2D-15-09+EP

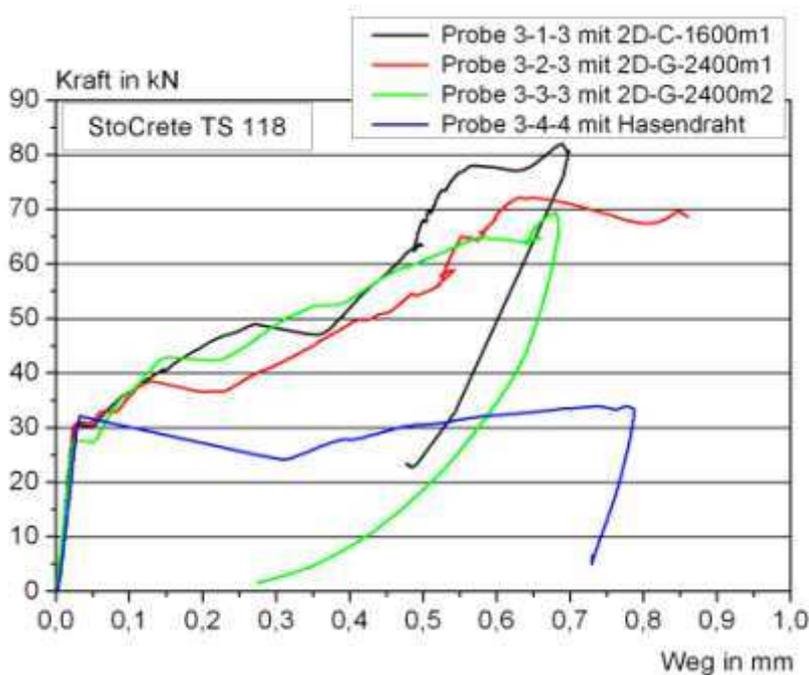
Bild 9: Biegeversuche an den Rissüberbrückungskörpern

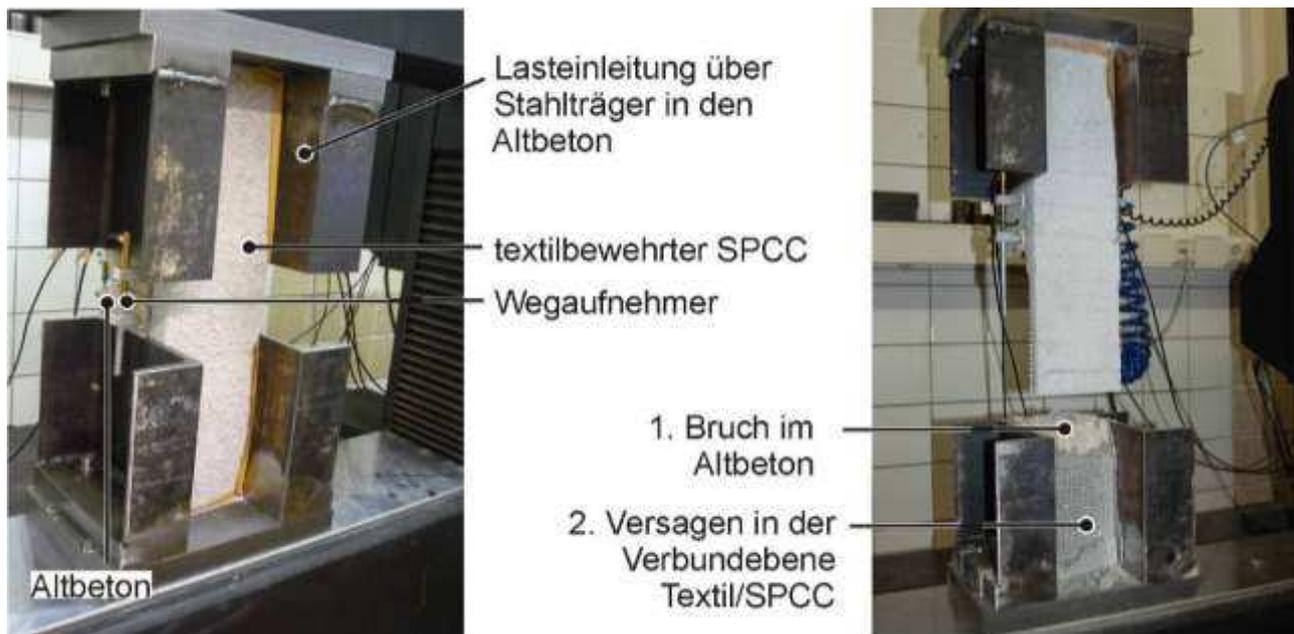
Bild 10: Links: Durchführung des Rissüberbrückungsversuchs. Rechts: Bruchbild – Zunächst trat der Bruch im Altbeton auf, dann folgte das Versagen in der Verbundebene Textil/SPCC

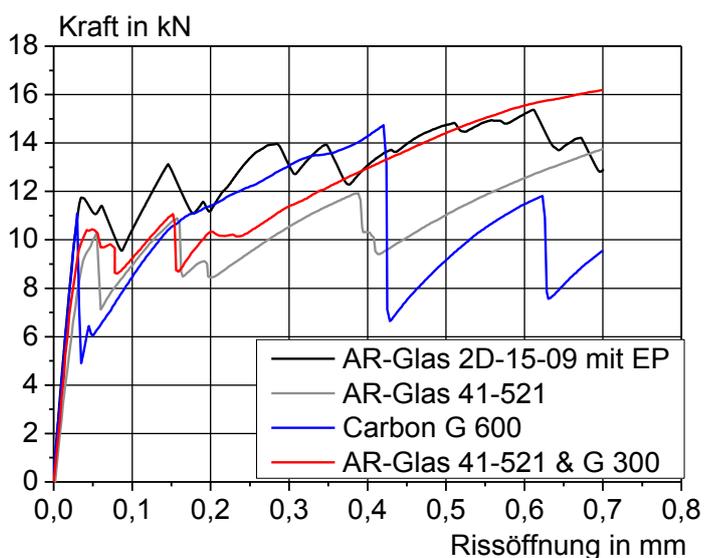
Bild 11: Links: Kräfte in der textilbewehrten Spritzmörtelschicht während der Rissöffnung des Altbetons bis zu einer Rissbreite von 0,7 mm. Rechts: Rissbild einer Probe mit AR-Glas 2D-15-09 mit EP

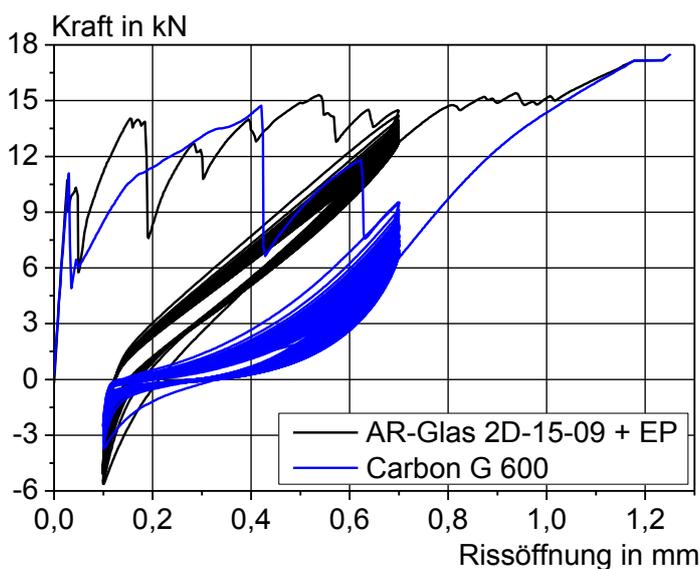
Bild 12: Zyklische Beanspruchung der Rissüberbrückungskörper mit 55 Zyklen, Rissöffnung zwischen 0,1 und 0,7 mm

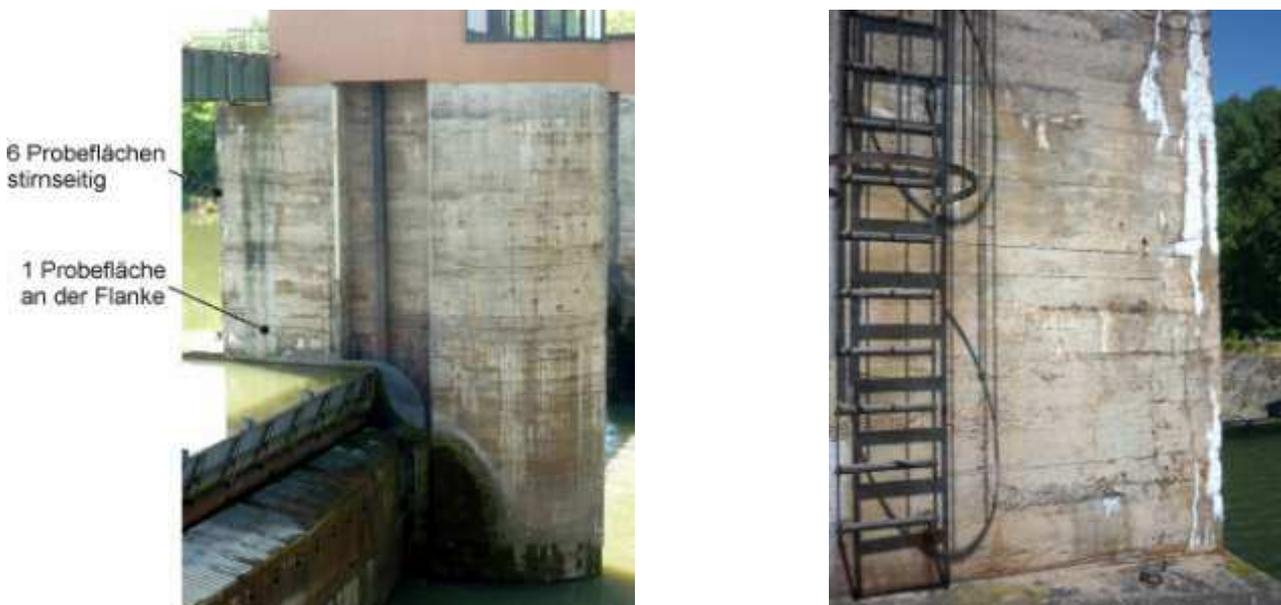
Bild 13: Wehrpfeiler 3 des Wehrs Horkheim. Links: Ansicht der Flanke. Rechts: Ausschnitt Stirnseite

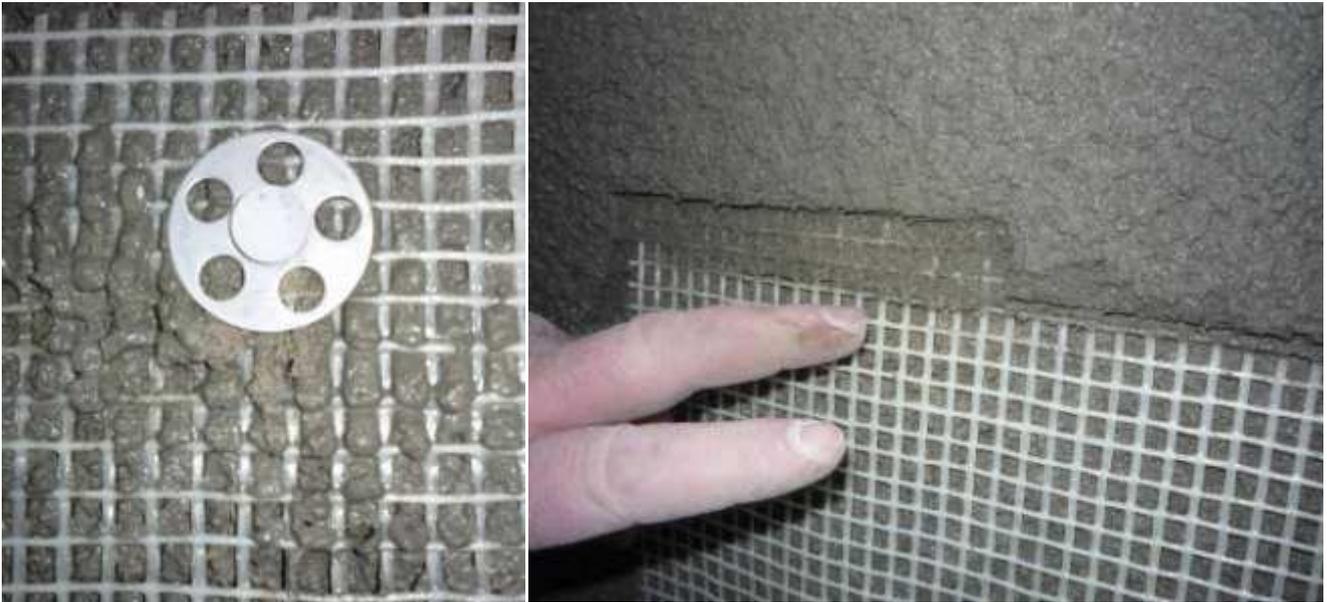
Bild 14: Textilbefestigung und Textildurchdringung

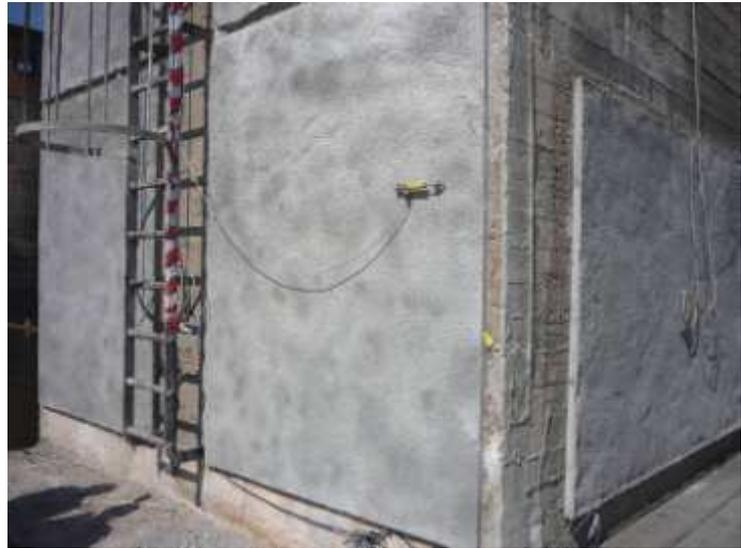
Bild 15: Durchgeführte Probeinstandsetzung nach dem ersten Winter

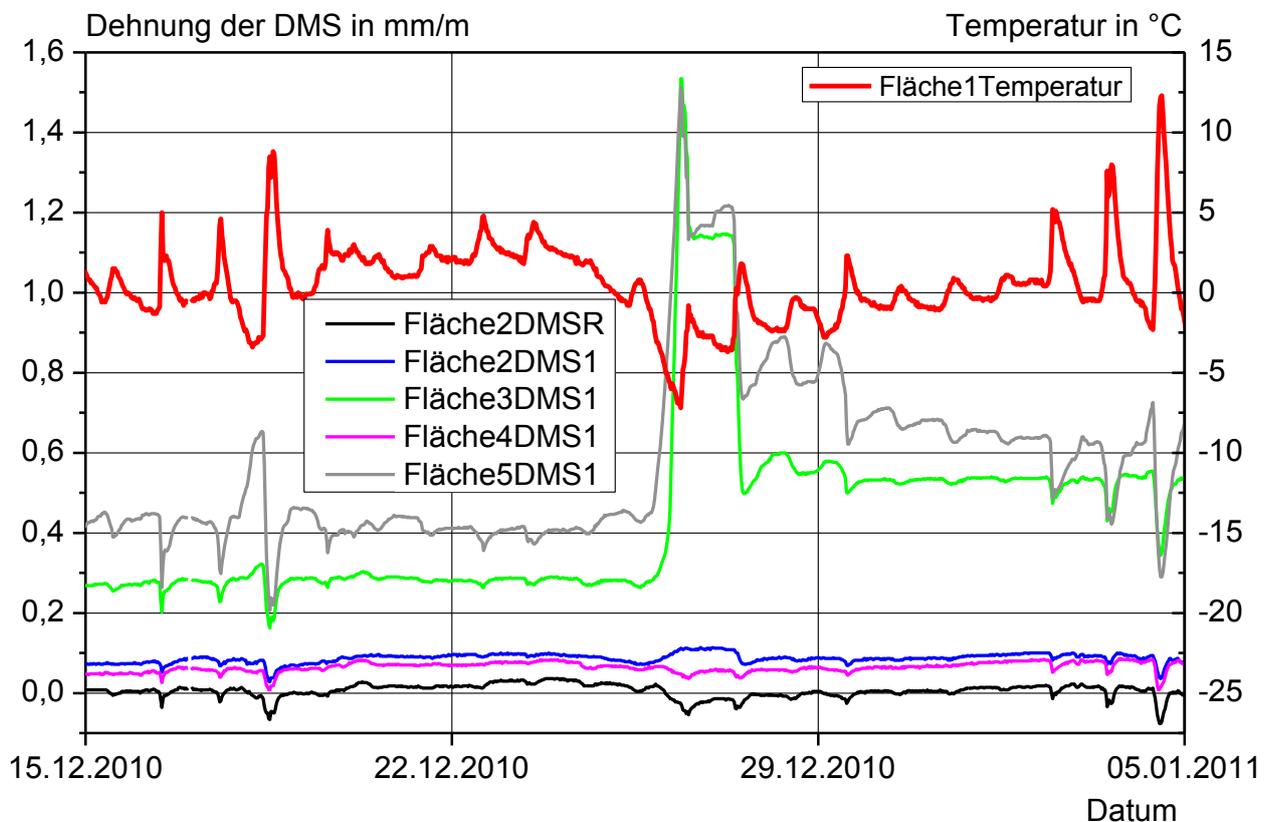
Bild 16: Dehnungen der DMS unterhalb der ersten Textillage zur Jahreswende 2010/2011
