Textilbewehrte Vorsatzschalen. FuE-Abschlussbericht A 395 103 10238

Textilbewehrte Vorsatzschalen

A 395 103 10238

Aufgestellt von: Abteilung: Bautechnik
 Referat: B3 Baustoffe
 Bearbeiter: Dipl.-Ing. A. Westendarp

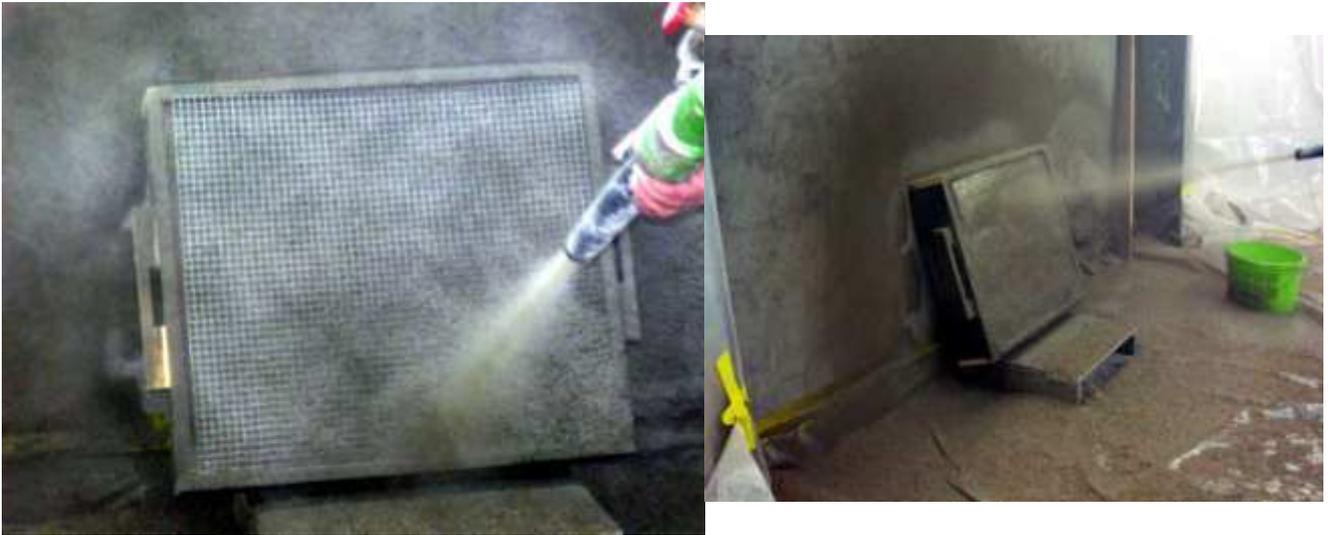
Bild B1: Herstellung der Rissüberbrückungskörper

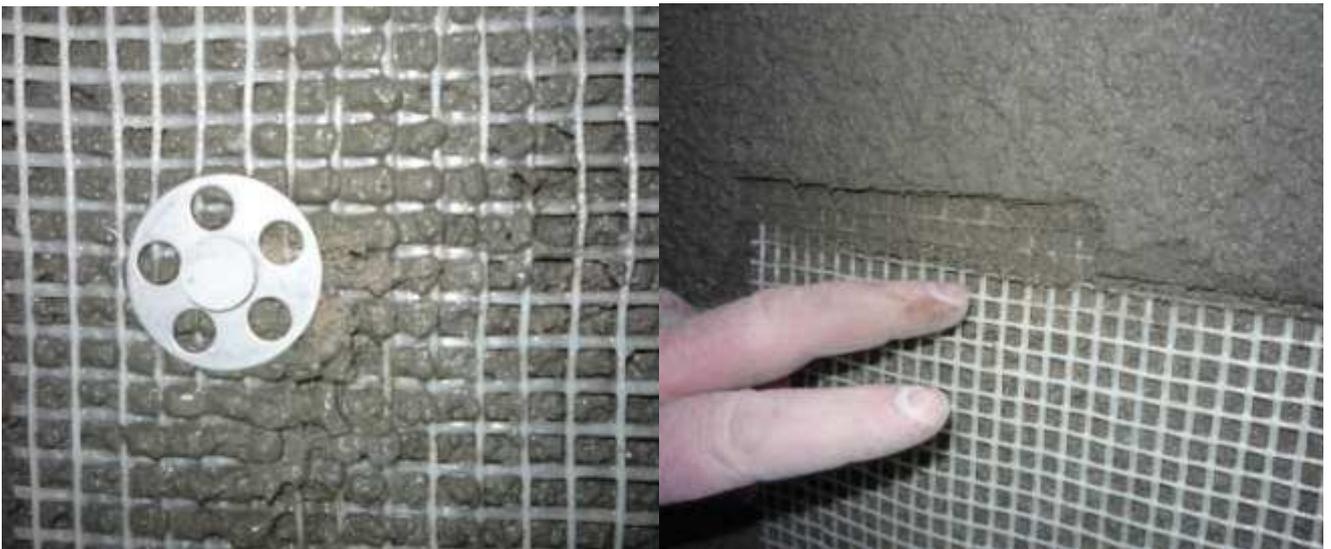
Bild B2: Links: Textilbefestigung mit Glasfaserdübel und Edelstahlteller. Rechts: Einbettung des Textils

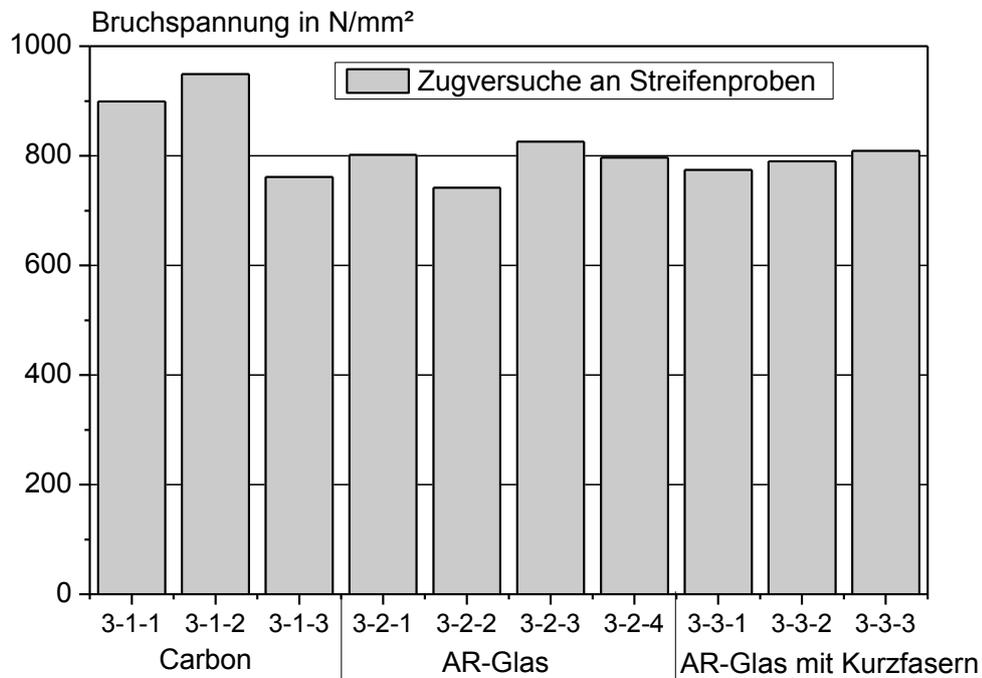
Bild B8: Zugversuche an textilbewehrten Streifenproben, Arbeitsschritt 3, Vergleich der Bruchspannungen

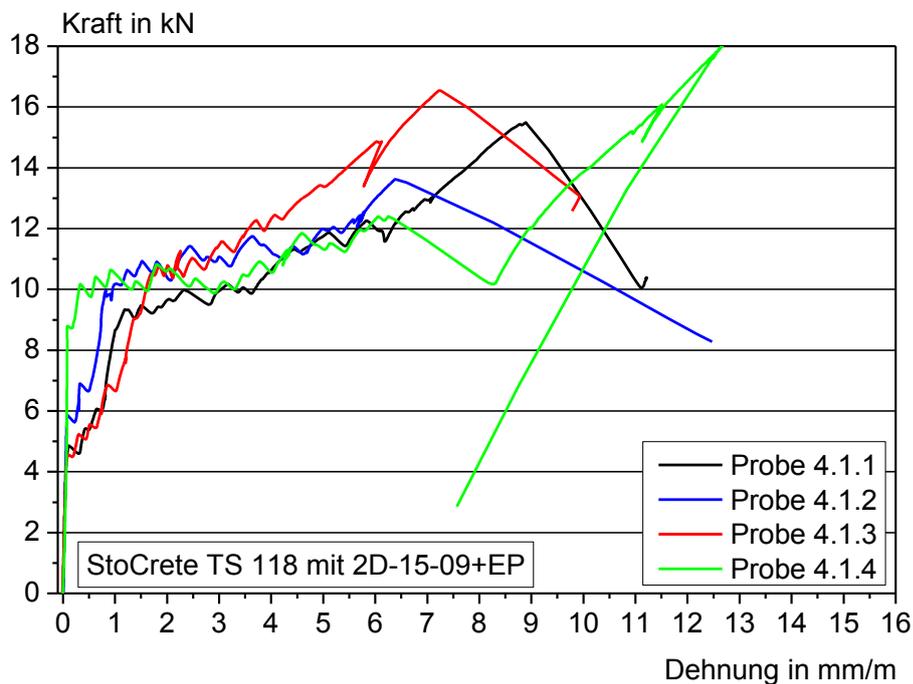
Bild B9: Zugversuche an textilibewehrten Streifenproben, Arbeitsschritt 4, StoCrete TS 118 mit 2D-15-09+EP

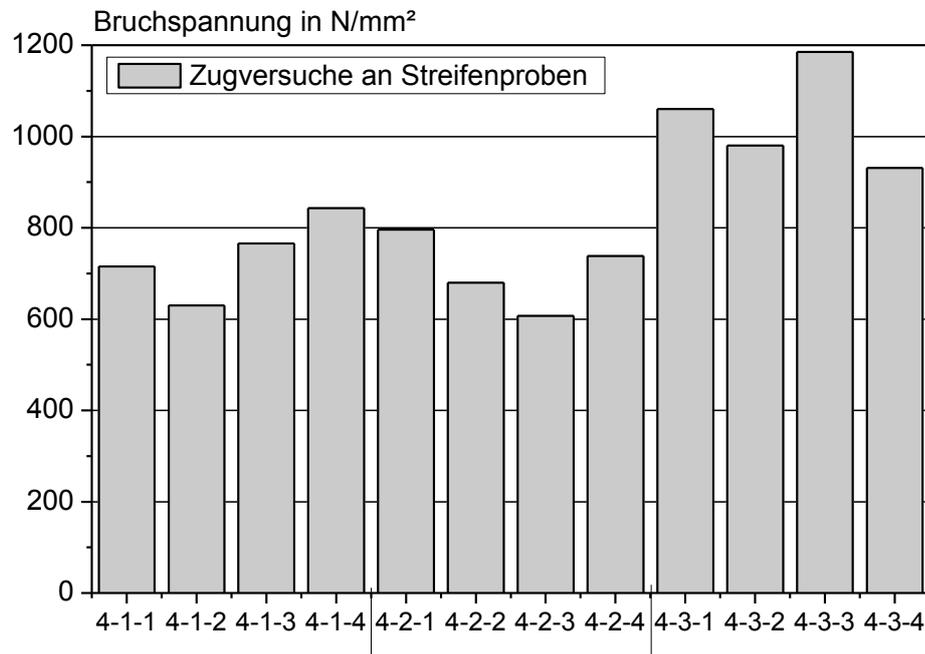
Bild B13: Zugversuche an textilbewehrten Streifenproben, Arbeitsschritt 4, Vergleich der Bruchspannungen. Aufgrund der unterschiedlichen Textilien und den damit verbundenen unterschiedlichen Garnquerschnitten wurde auf eine Auswertung für die Proben 4-4 verzichtet (StoCrete TS 118 mit 41-521+G300).

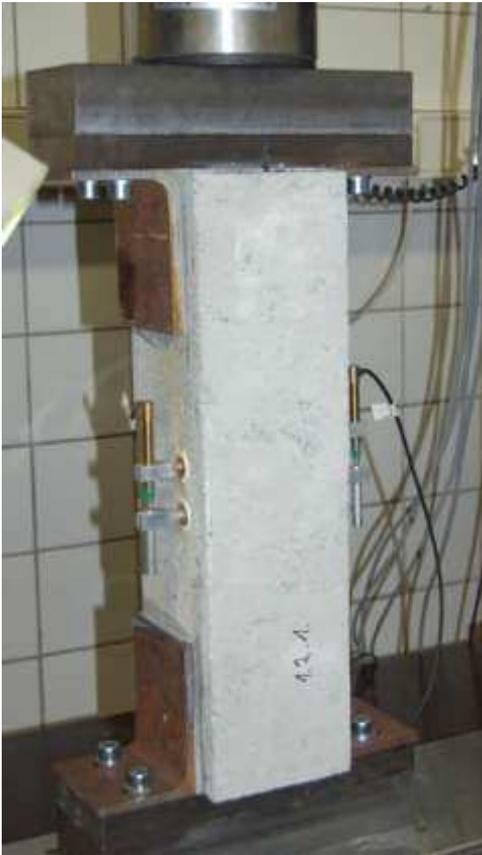
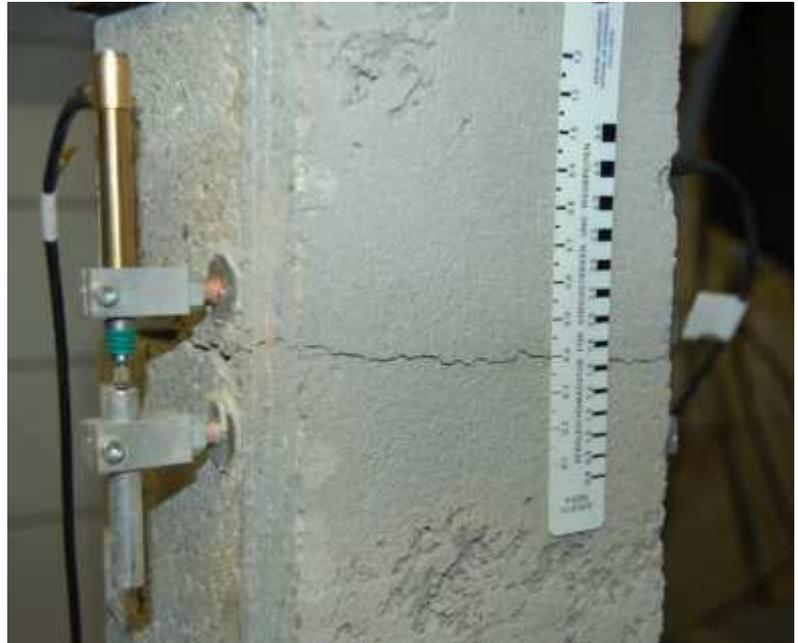
Bild B14: Links: Durchführung der Rissüberbrückungsversuche im Schritt 1. Rechts: Entstehung eines Risses oberhalb des gerissenen Altbetons (Probe 1.1.1 mit 2D-G-1200)

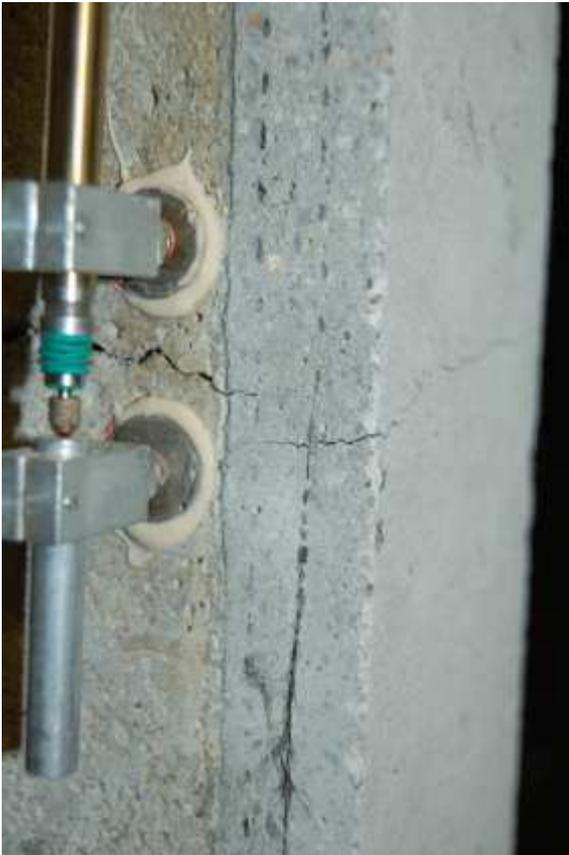
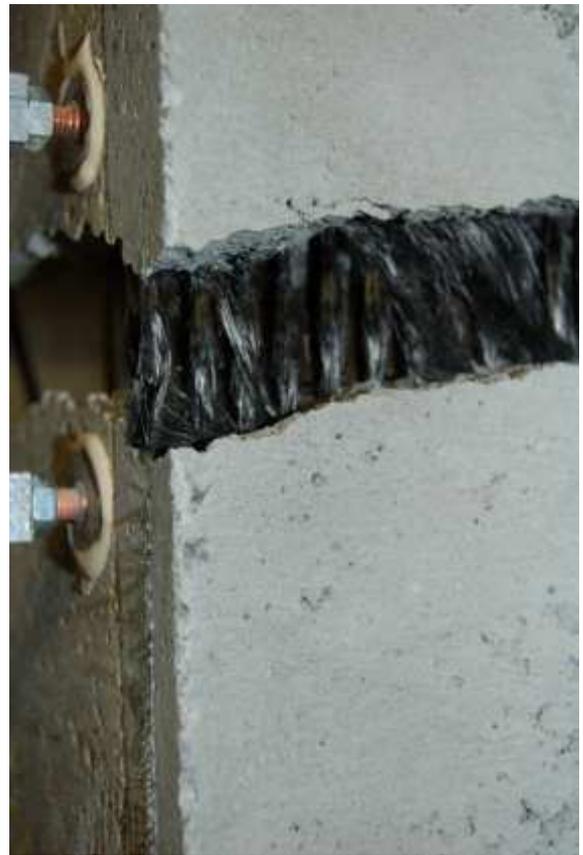
Bild B15: Probe 1.2.1 mit 2D-C-1600. Links: Riss gerade entstanden. Rechts: Herausziehen der Carbonbewehrung

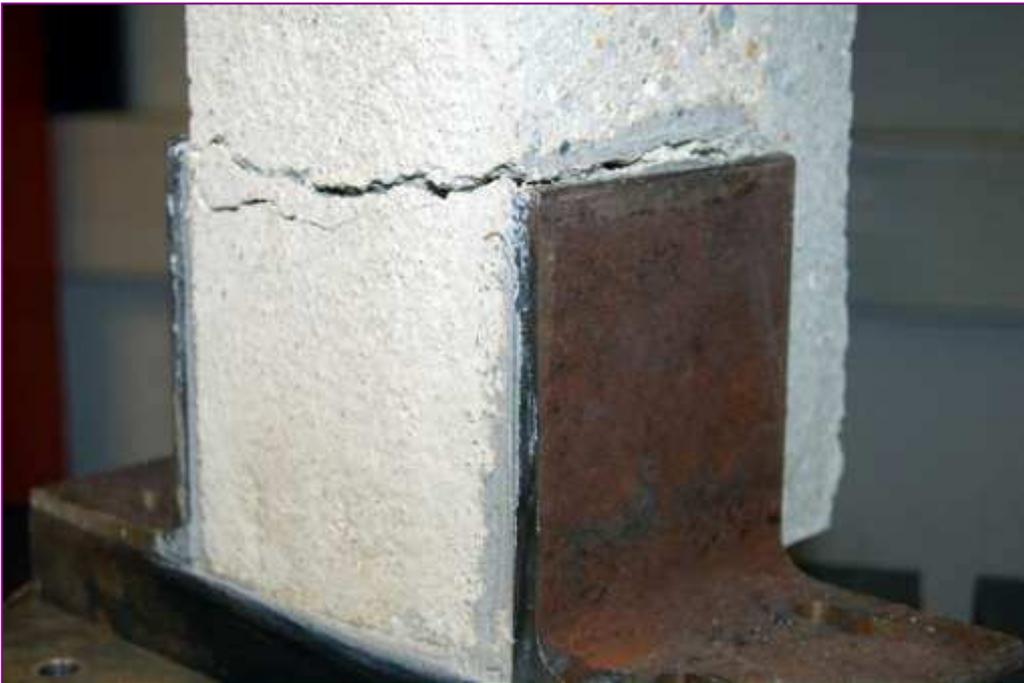
Bild B19: Versagen des Altbetons beim Rissüberbrückungsversuch bei etwa 12 kN

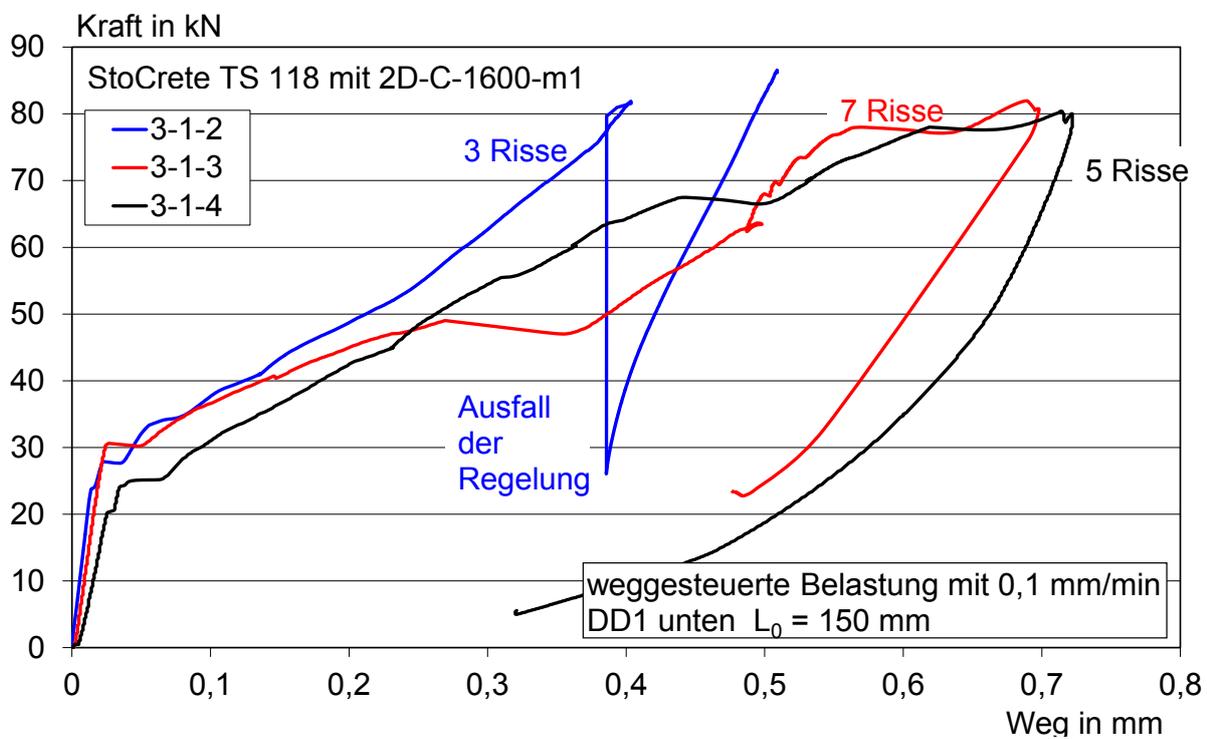
Bild B20: Biegeversuche an Rissüberbrückungskörpern, Arbeitsschritt 3, StoCrete TS 118 mit 2D-C-1600m1

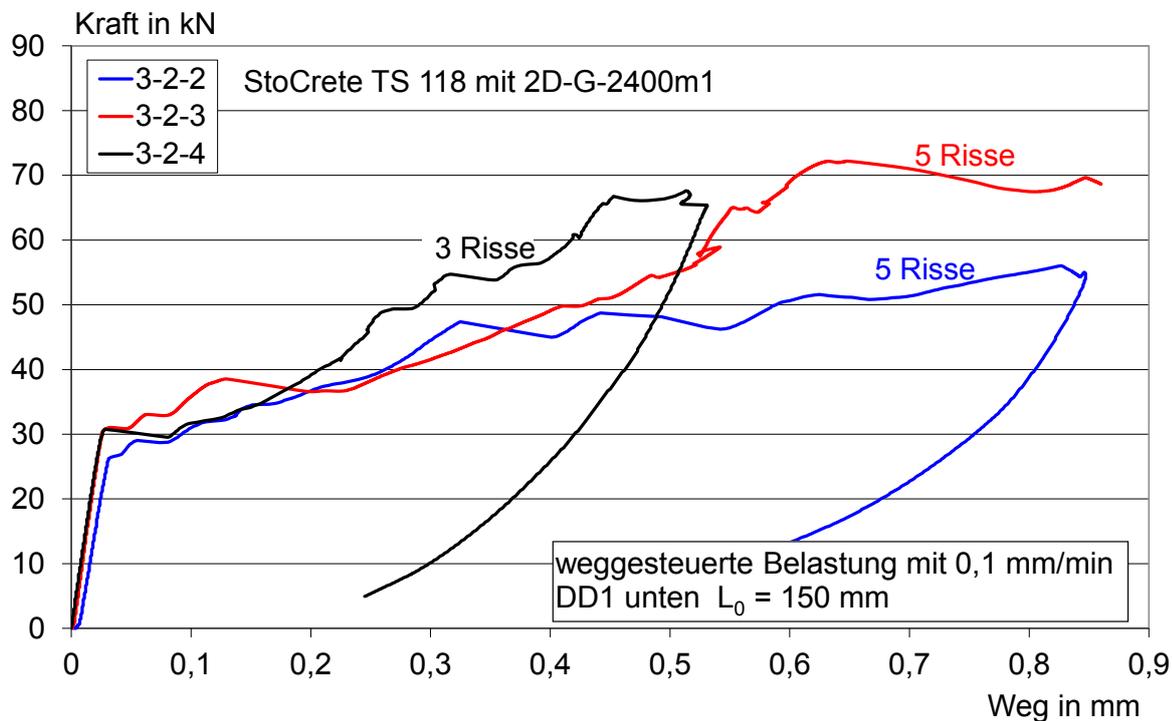
Bild B21: Biegeversuche an Rissüberbrückungskörpern, Arbeitsschritt 3, StoCrete TS 118 mit 2D-G-2400m1

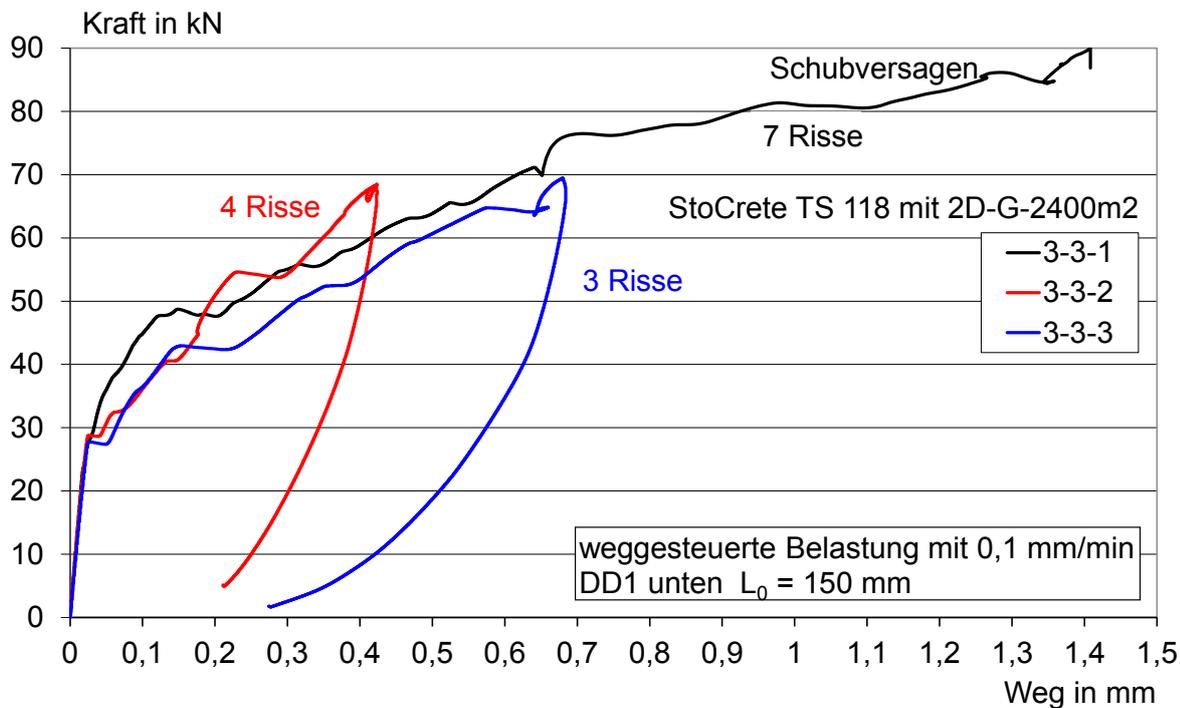
Bild B22: Biegeversuche an Rissüberbrückungskörpern, Arbeitsschritt 3, StoCrete TS 118 mit 2D-G-2400m2

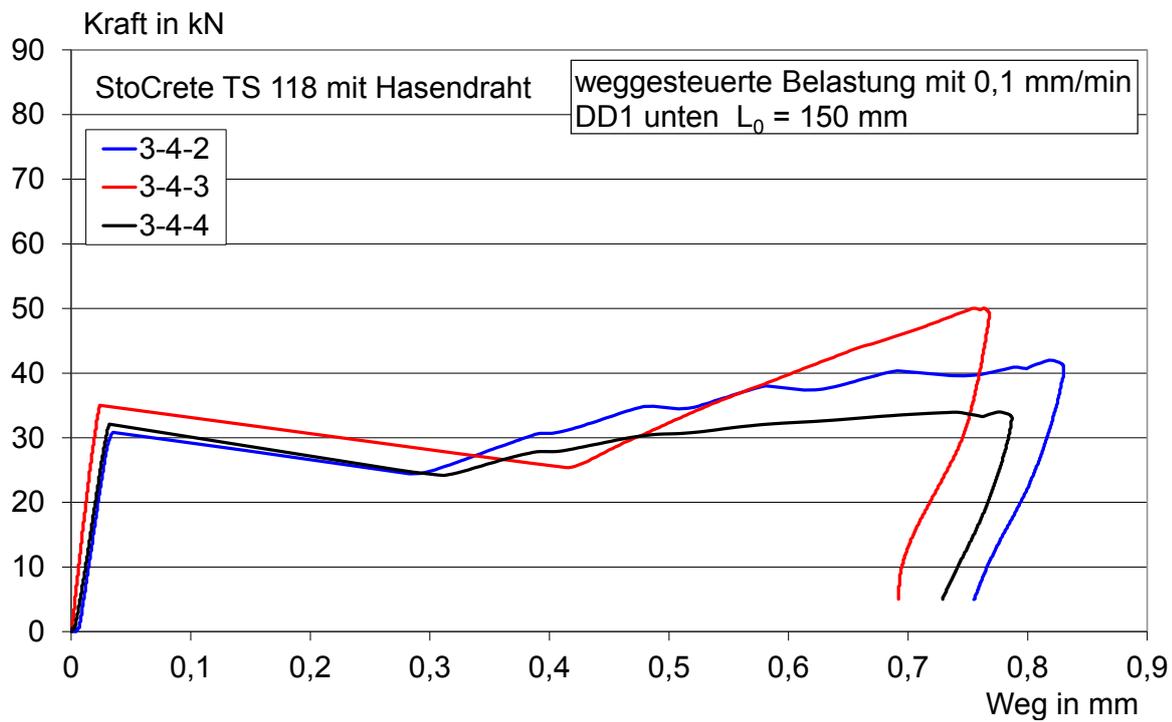
Bild B23: Biegeversuche an Rissüberbrückungskörpern, Arbeitsschritt 3, StoCrete TS 118 mit Hasendraht

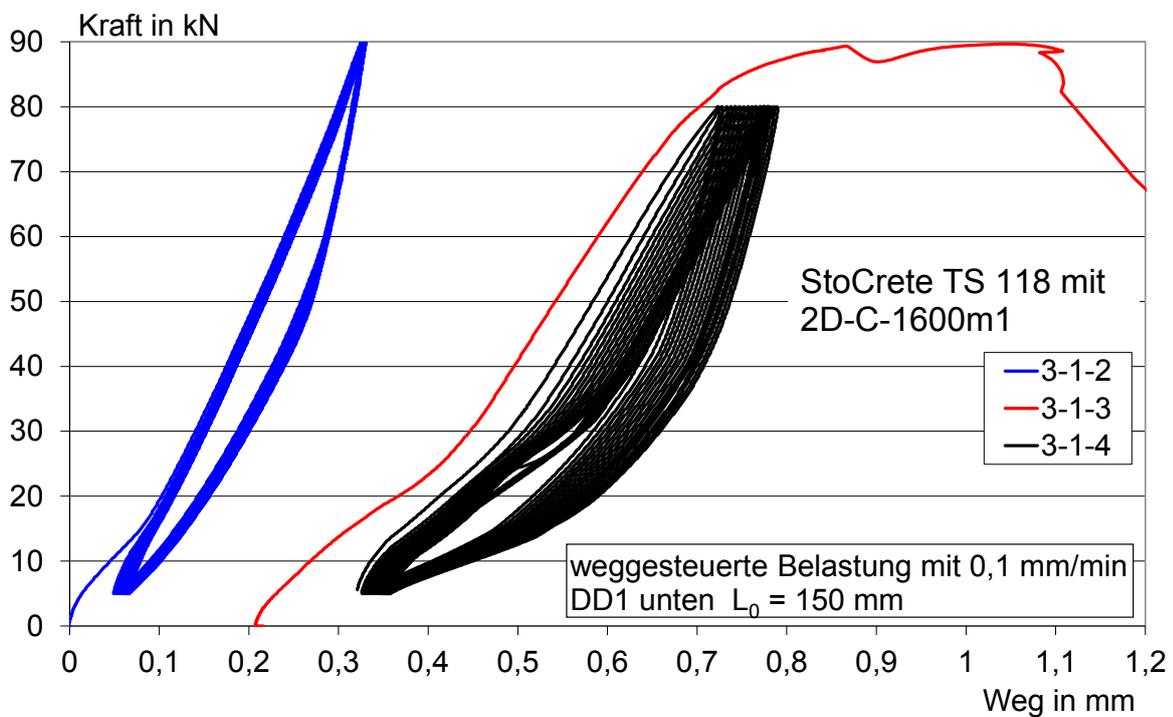
Bild B24: Zyklische Beanspruchung im Biegeversuch, Arbeitsschritt 3, StoCrete TS 118 mit 2D-C-1600m1

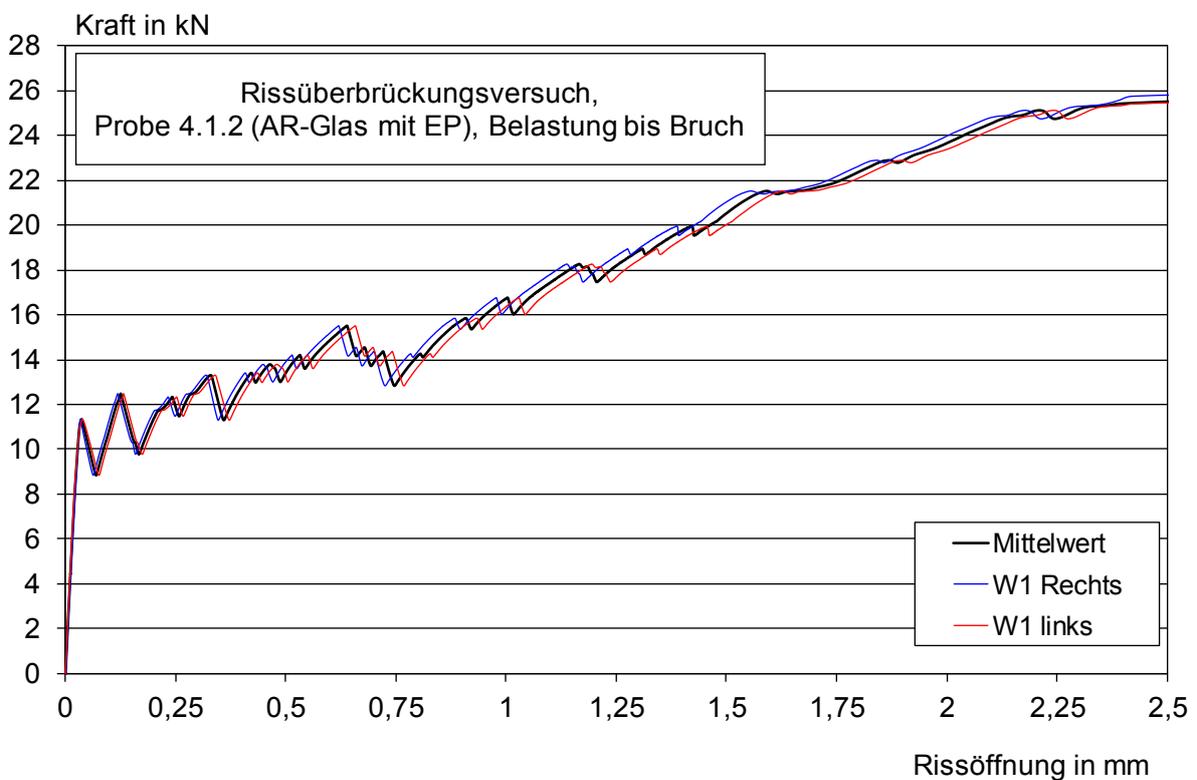
Bild B26: Rissüberbrückungsversuch, Arbeitsschritt 4, StoCrete TS 118 mit 2D-15-09+EP, Probe 2 (Probe 1 bei Vorversuchen zerstört)

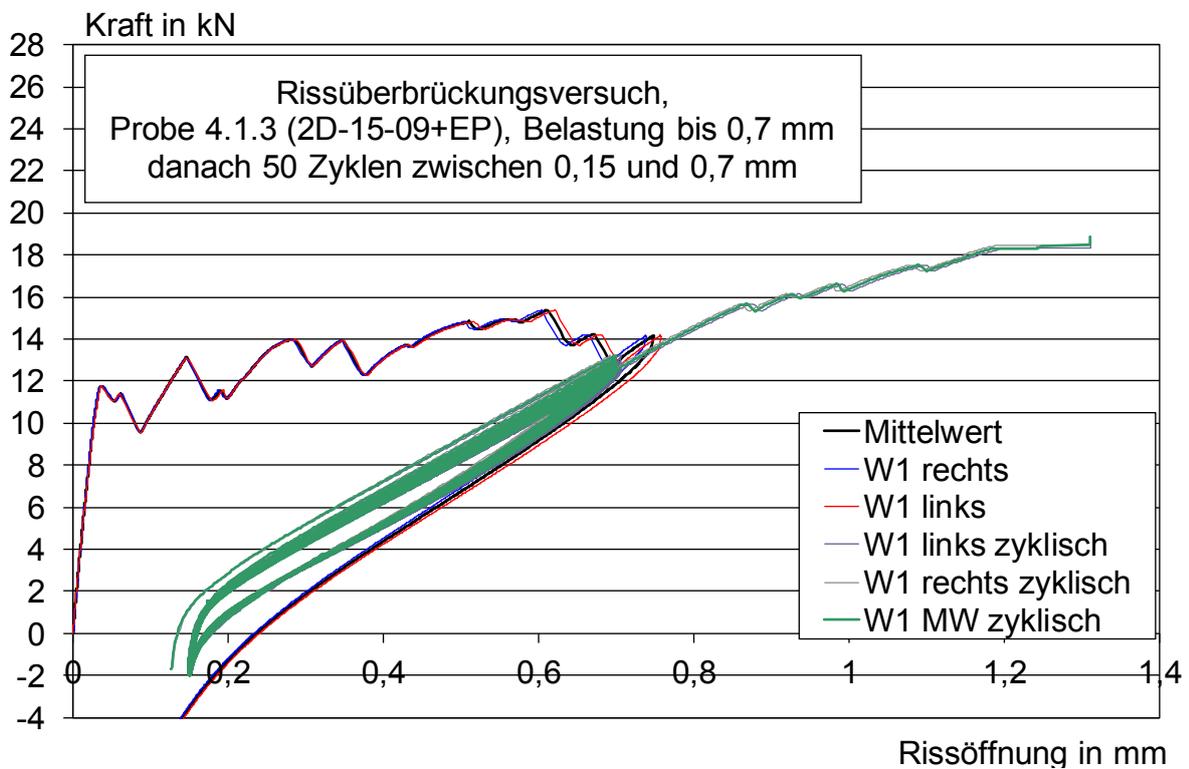
Bild B27: Rissüberbrückungsversuch, Arbeitsschritt 4, StoCrete TS 118 mit 2D-15-09+EP, Probe 3, zyklisch belastet

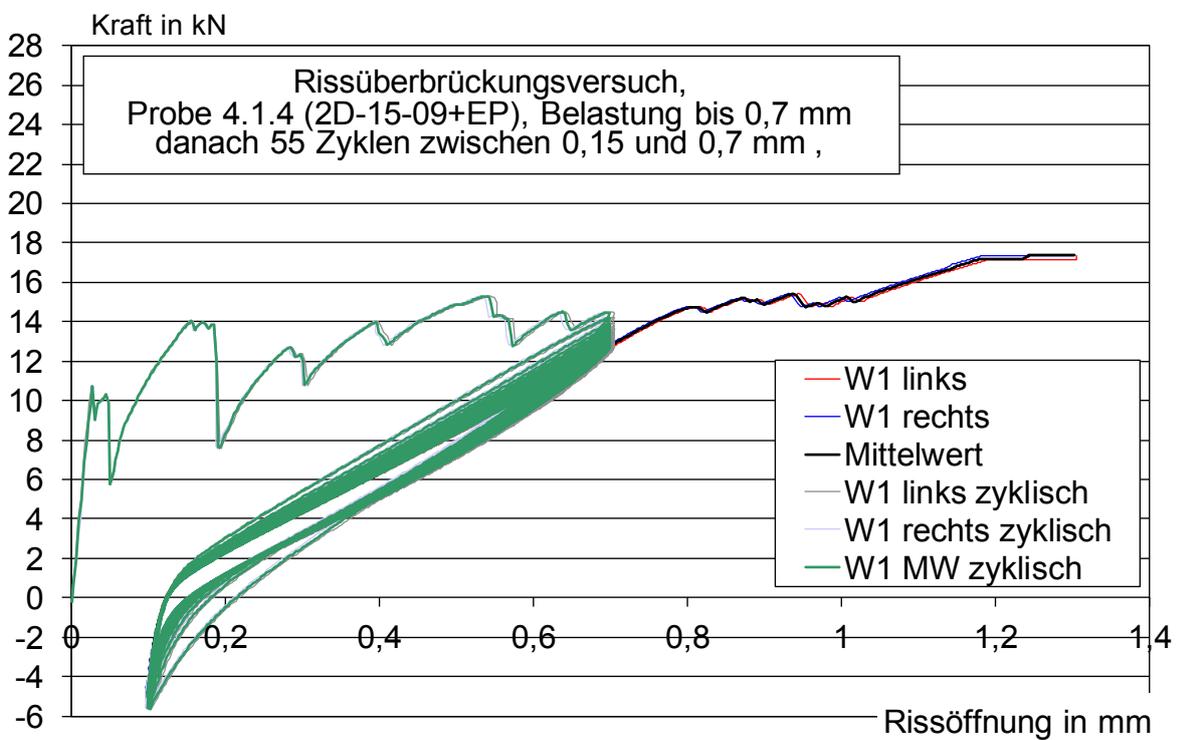
Bild B28: Rissüberbrückungsversuch, Arbeitsschritt 4, StoCrete TS 118 mit 2D-15-09+EP, Probe 4, zyklisch belastet

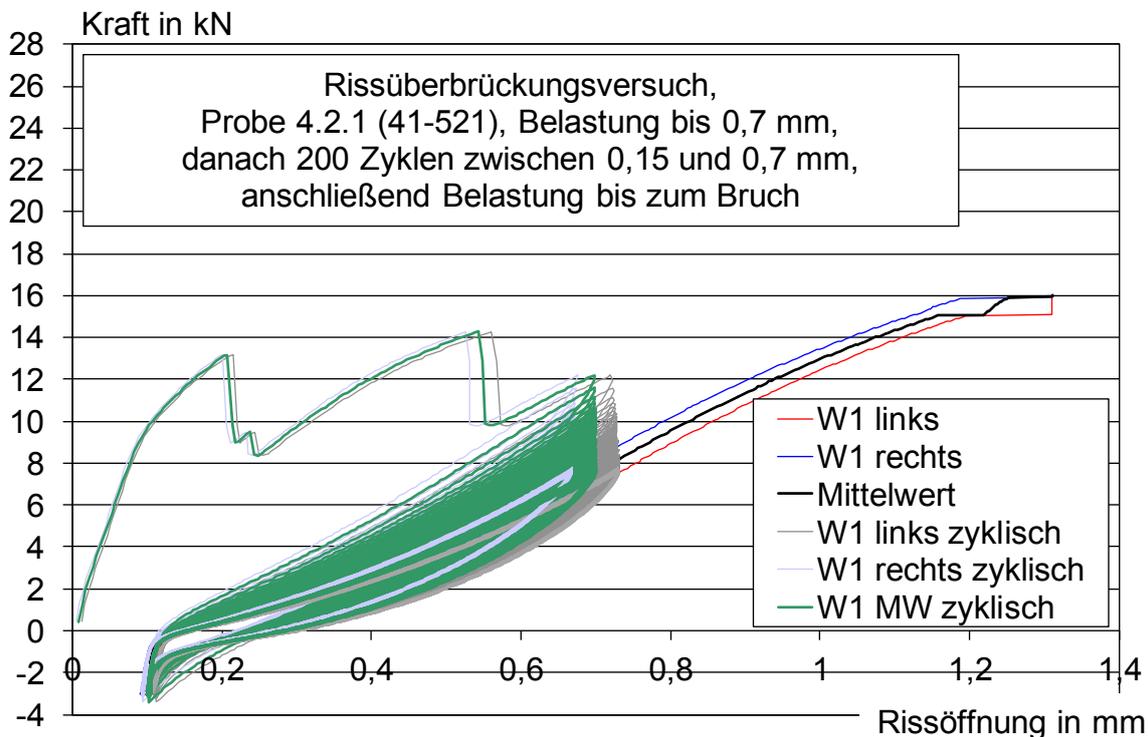
Bild B29: Rissüberbrückungsversuch, Arbeitsschritt 4, StoCrete TS 118 mit 41-521, Probe 1, zyklisch belastet

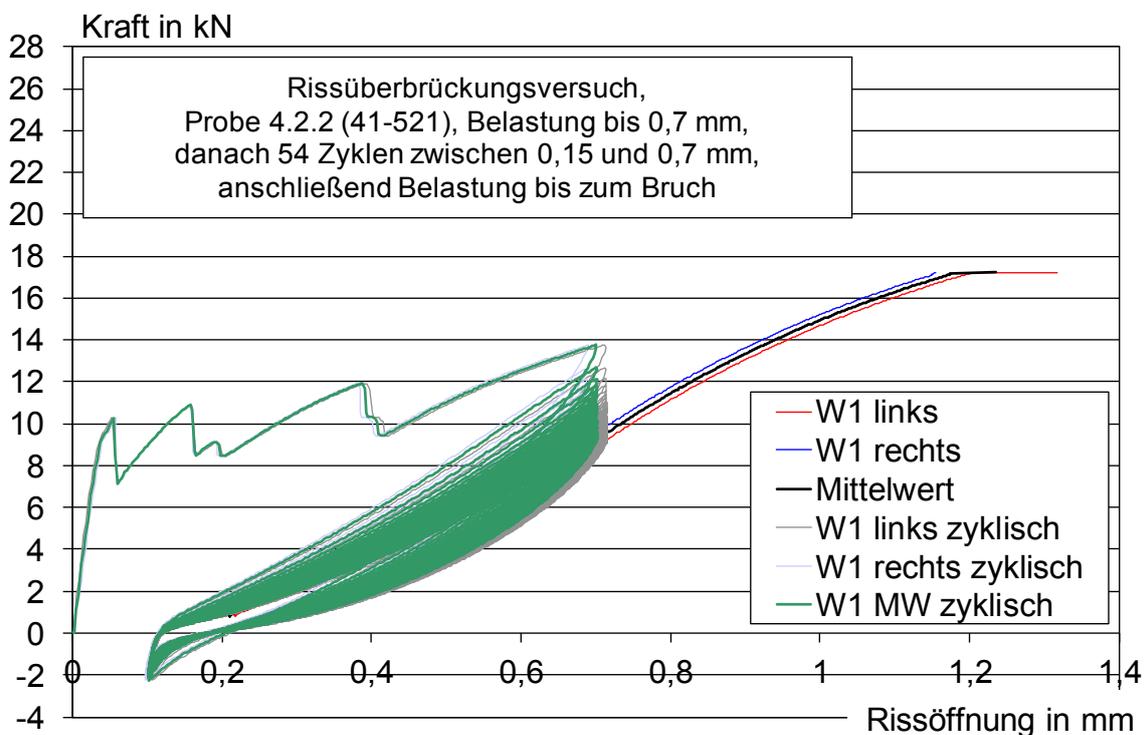
Bild B30: Rissüberbrückungsversuch, Arbeitsschritt 4, StoCrete TS 118 mit 41-521, Probe 2, zyklisch belastet

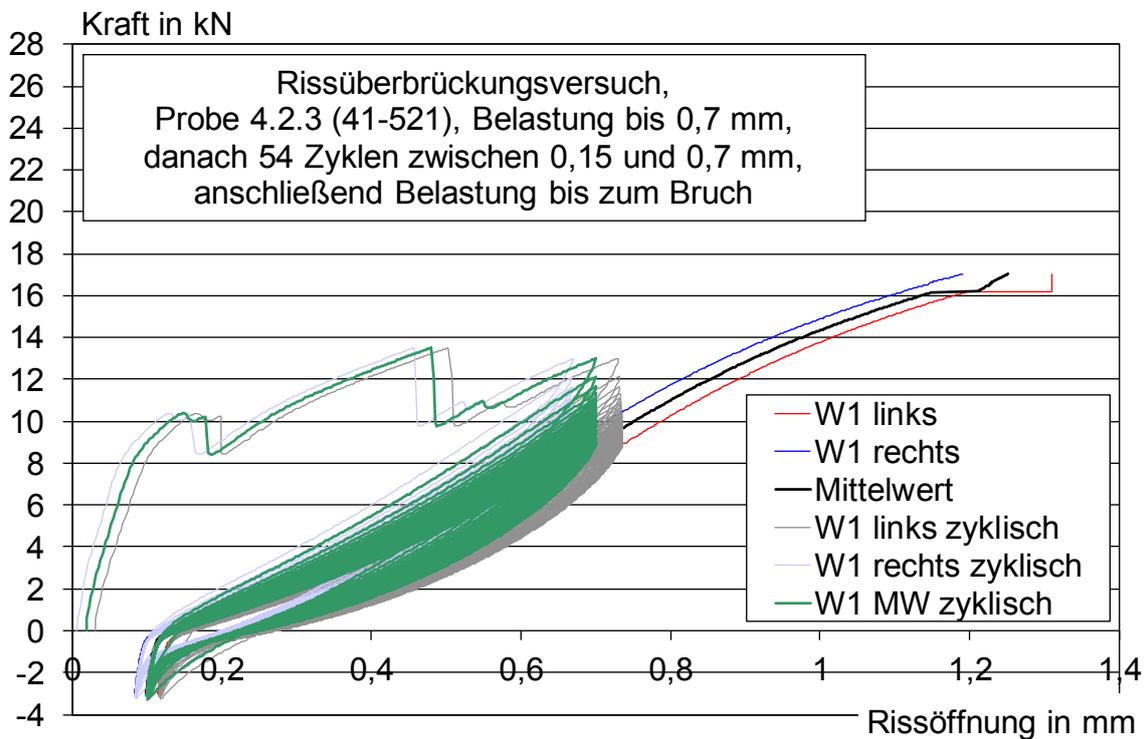
Bild B31: Rissüberbrückungsversuch, Arbeitsschritt 4, StoCrete TS 118 mit 41-521, Probe 3, zyklisch belastet

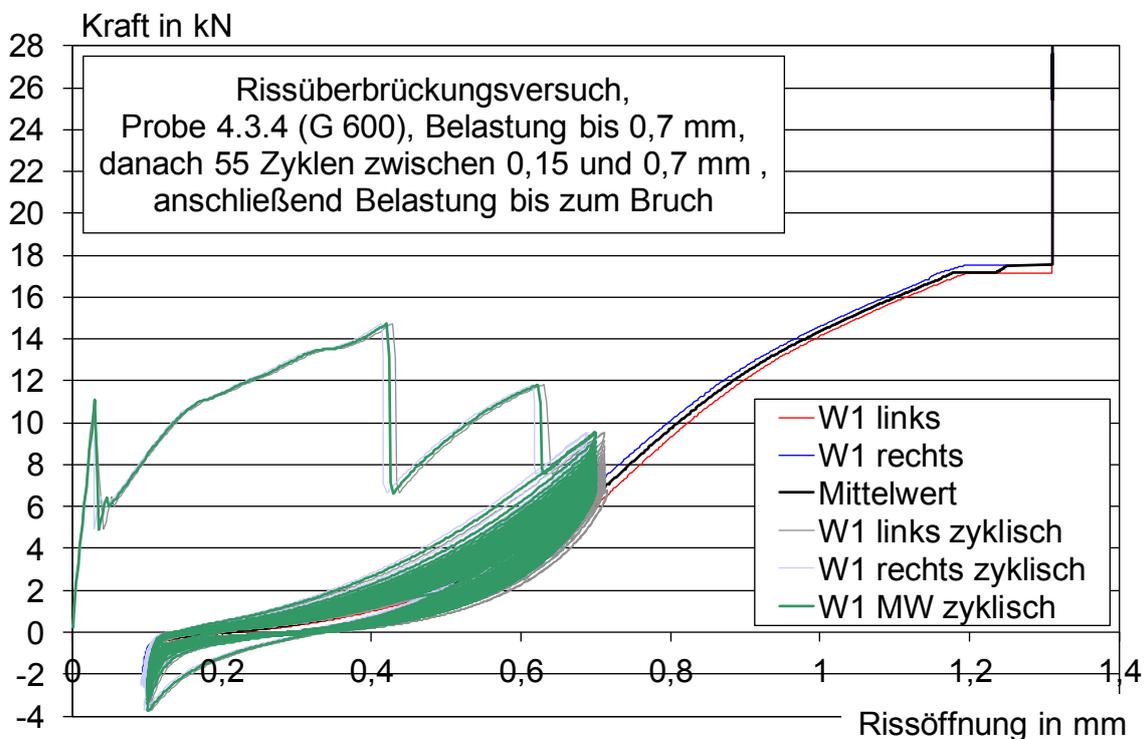
Bild B32: Rissüberbrückungsversuch, Arbeitsschritt 4, StoCrete TS 118 mit G 600, Probe 4, zyklisch belastet (Probe 1 & 2 bei Vorversuchen zerstört, Probe 3 ohne Kraftmessdose geprüft)

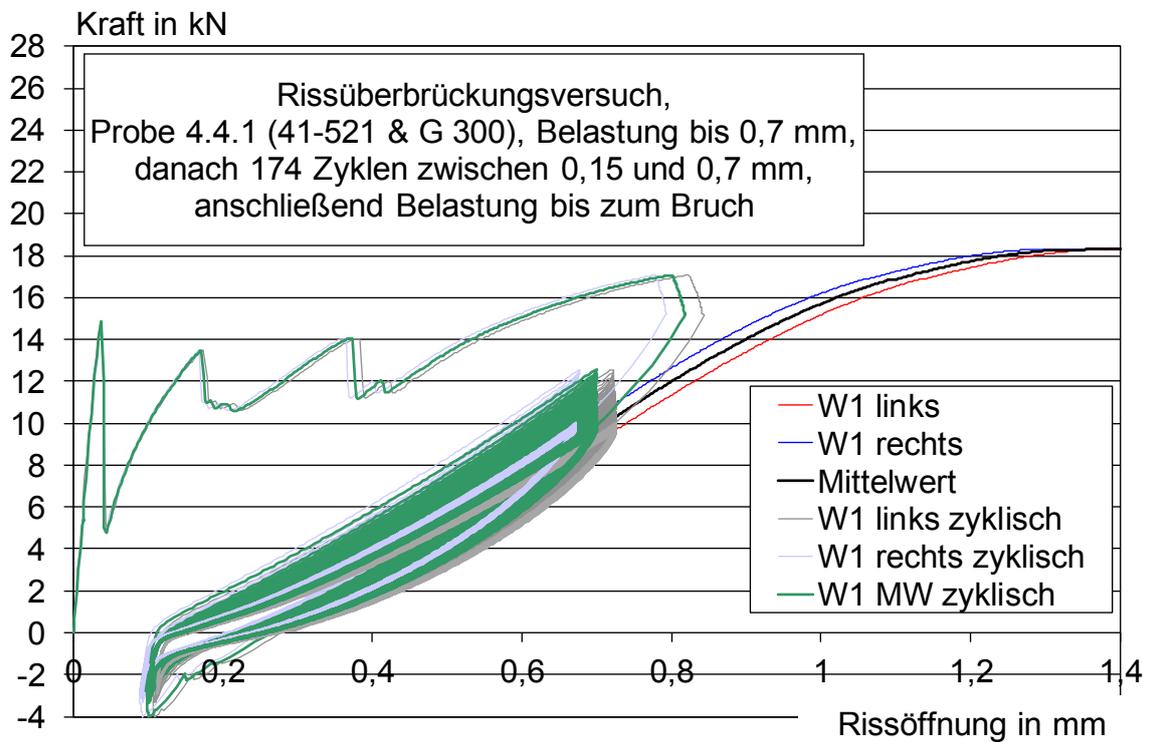
Bild B33: Rissüberbrückungsversuch, Arbeitsschritt 4, StoCrete TS 118 mit 41-521 + G 300, Probe 1, zyklisch belastet

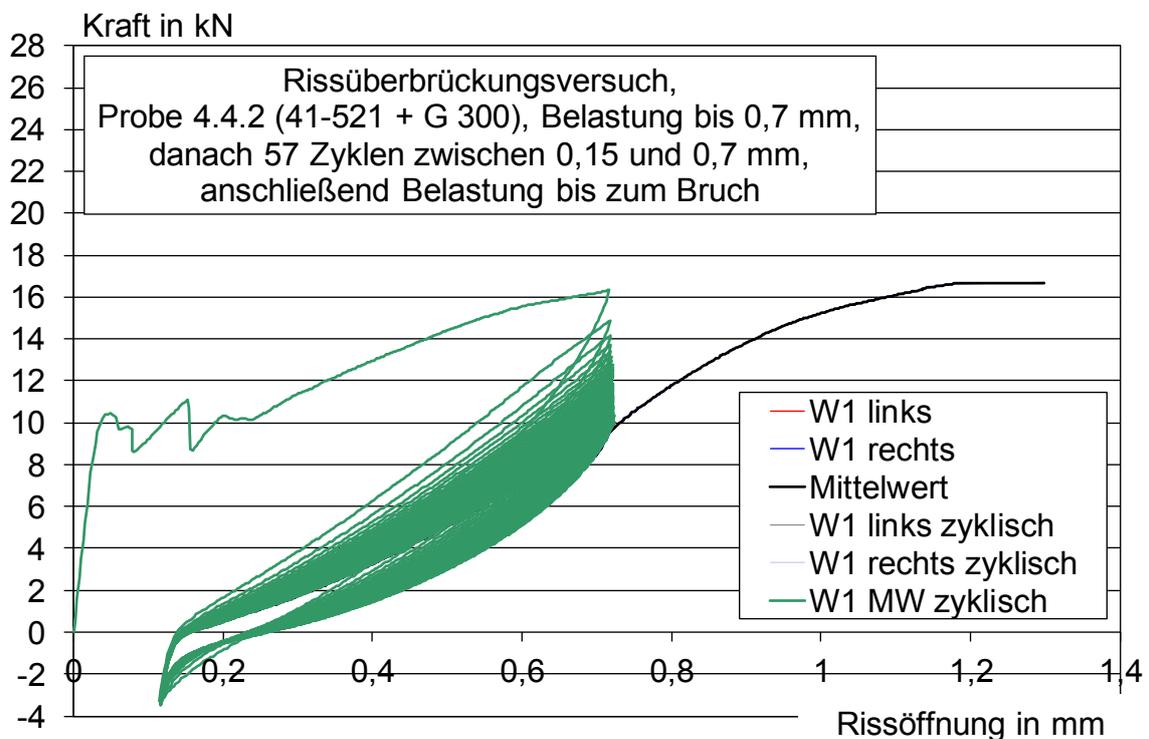
Bild B34: Rissüberbrückungsversuch, Arbeitsschritt 4, StoCrete TS 118 mit 41-521 + G 300, Probe 2, zyklisch belastet

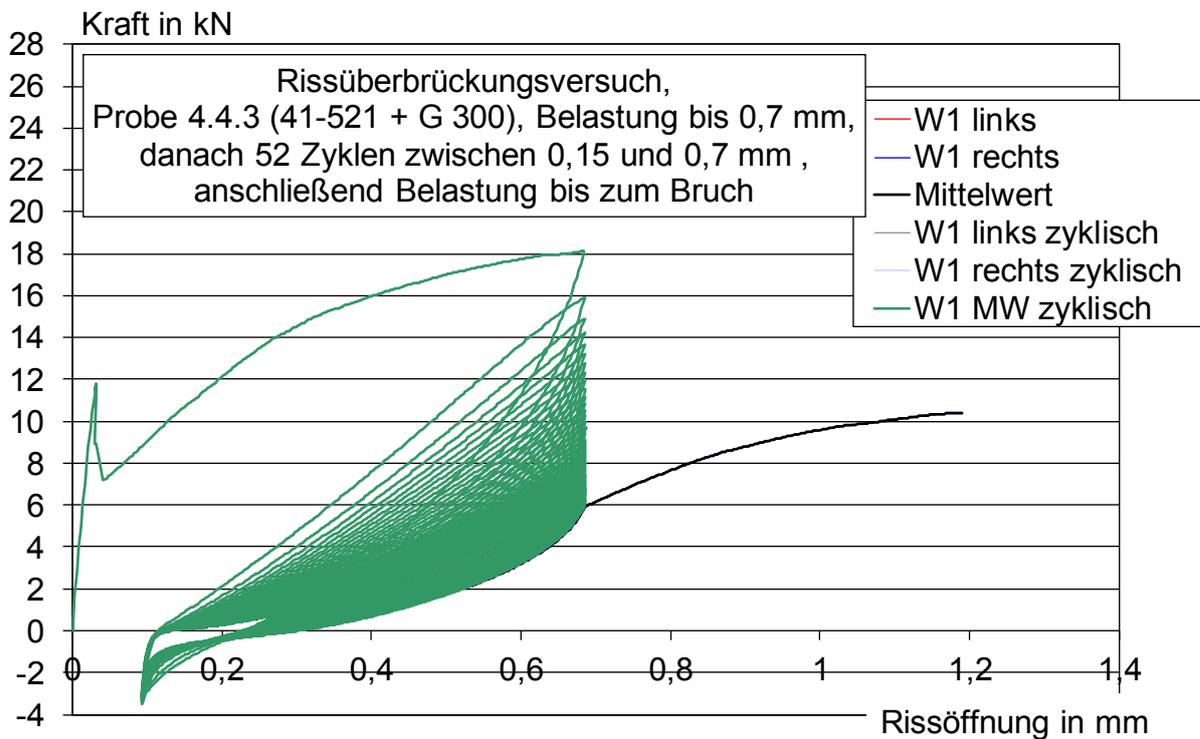
Bild B35: Rissüberbrückungsversuch, Arbeitsschritt 4, StoCrete TS 118 mit 41-521 + G 300, Probe 3, zyklisch belastet

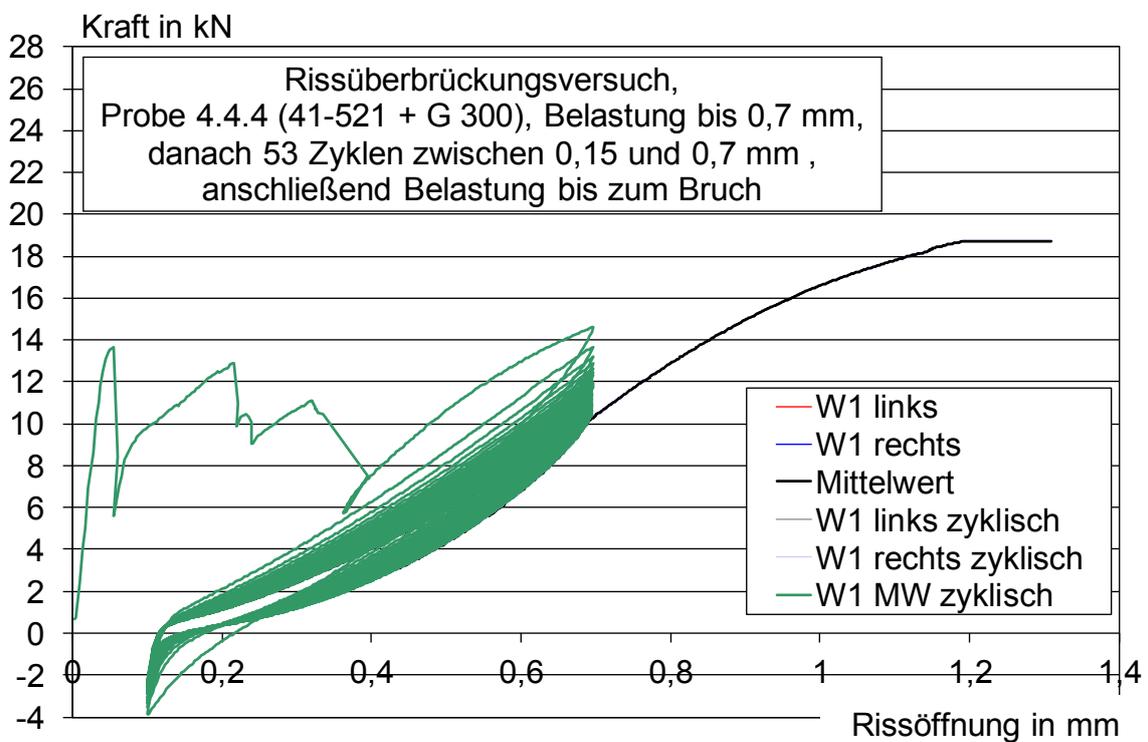
Bild B36: Rissüberbrückungsversuch, Arbeitsschritt 4, StoCrete TS 118 mit 41-521 + G 300, Probe 4, zyklisch belastet

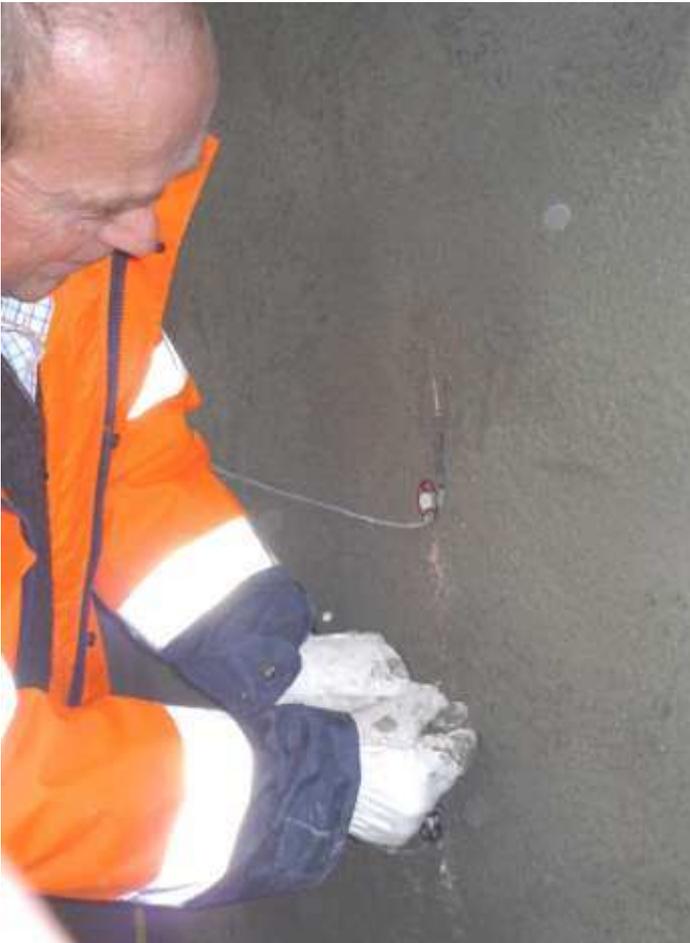
Bild B43: Befestigung der DMS in der ersten Spritzmörtelschicht (oberhalb eines Risses und außerhalb eines Risses (Referenz))

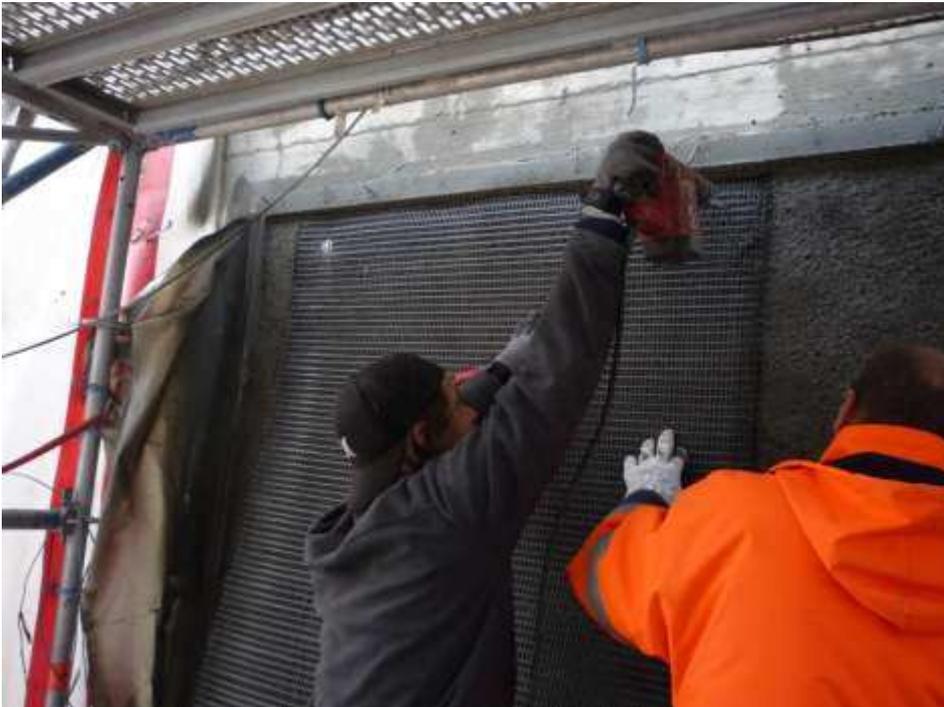
Bild B44: Befestigung der Textilien mittels Glasfaserdübel und Edelstahltellern

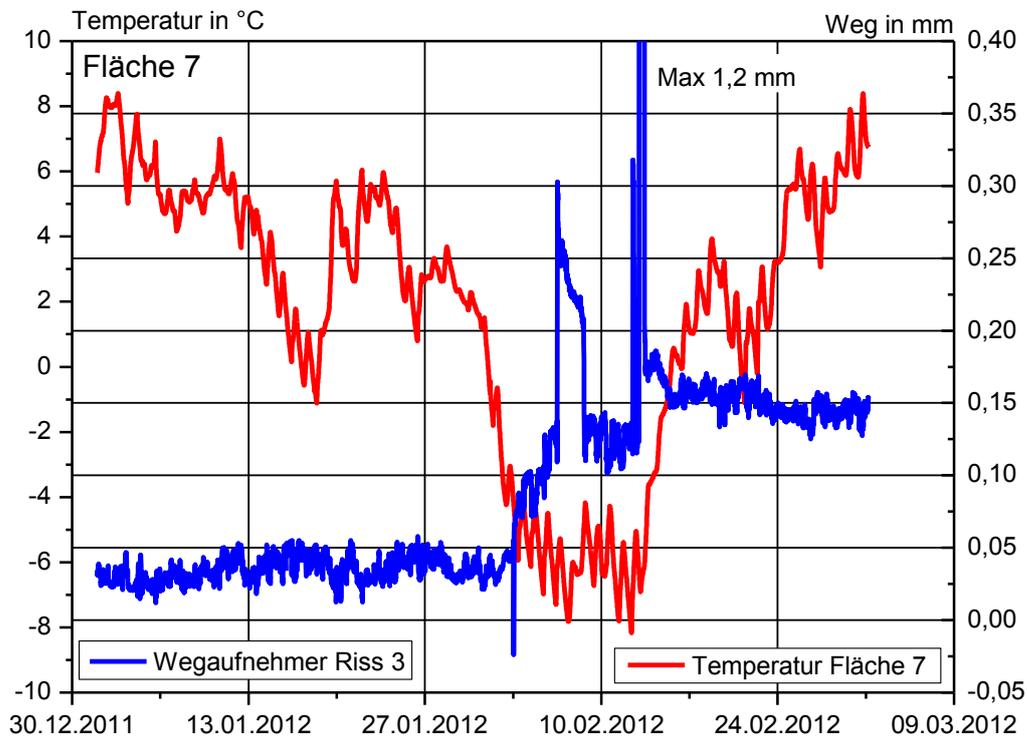
Bezug zum Messbeginn nach Instandsetzung am 30.09.2010
Positiver Weg bedeutet Rissöffnung
