Textilbewehrte Vorsatzschalen. FuE-Abschlussbericht A 395 103 10238

Textilbewehrte Vorsatzschalen

A 395 103 10238

Aufgestellt von: Abteilung: Bautechnik
 Referat: B3 Baustoffe
 Bearbeiter: Dipl.-Ing. A. Westendarp

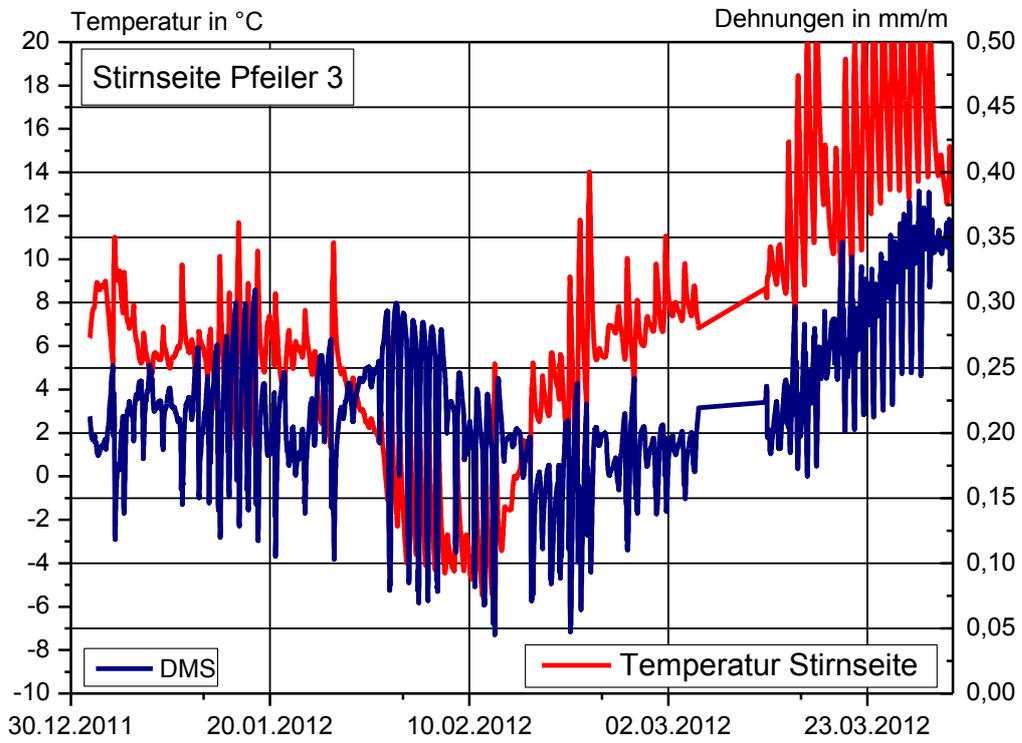
Bezug zum Messbeginn nach Instandsetzung am 30.09.2010

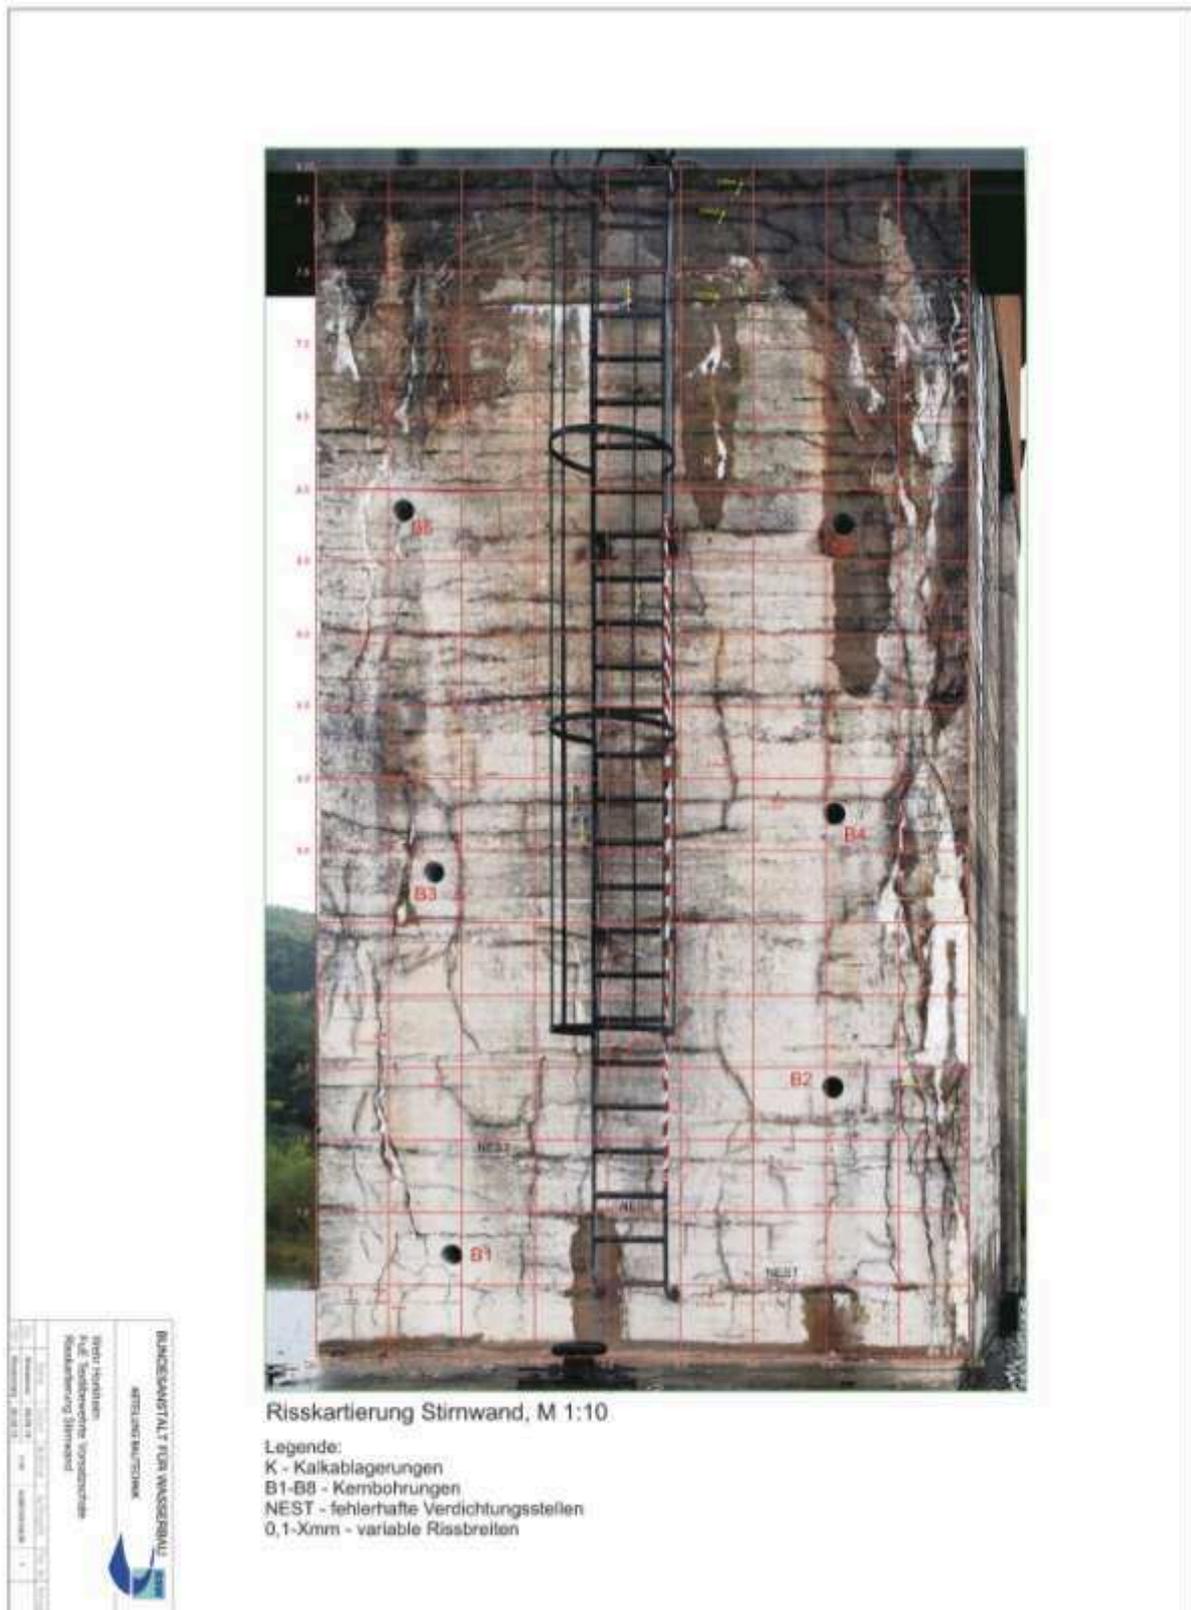
Bild C1: Risskartierung Stirnwand. Angaben der BAW

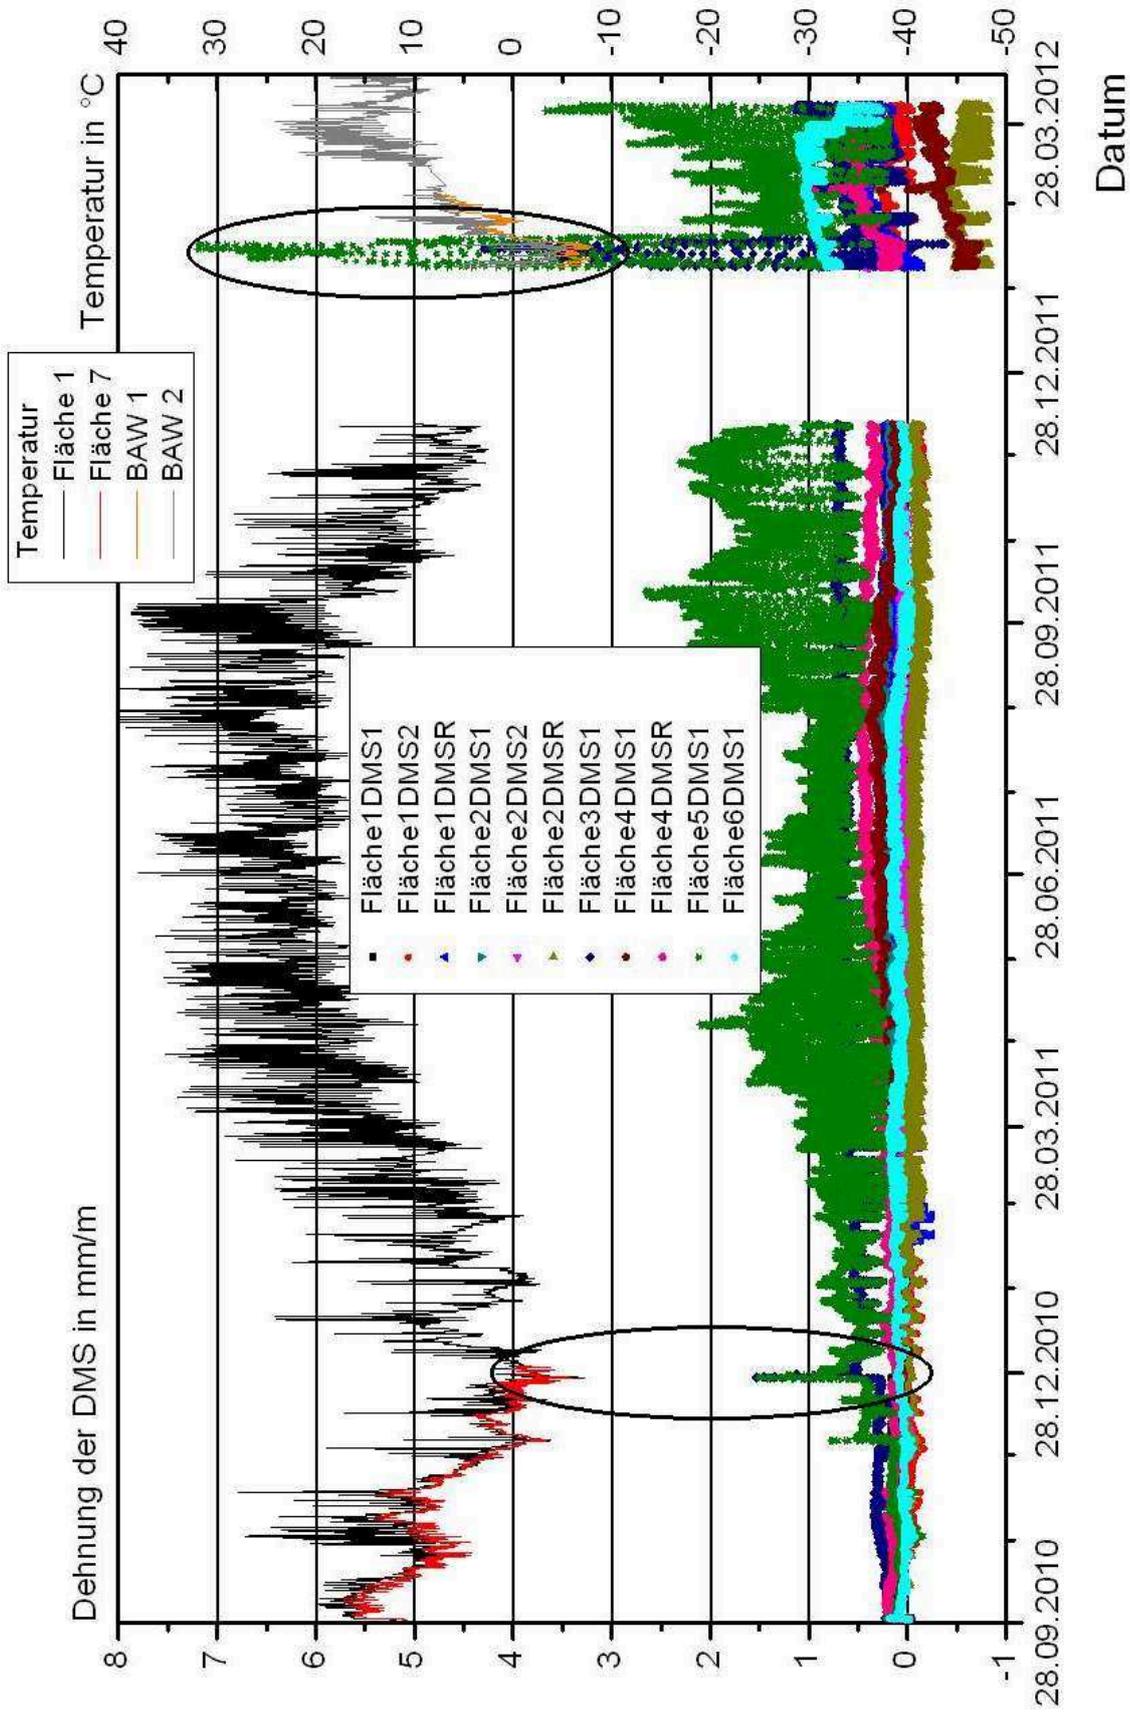
Bild C3: Dehnungen aller DMS während der Messzeit an der Stirnseite von Pfeiler 3

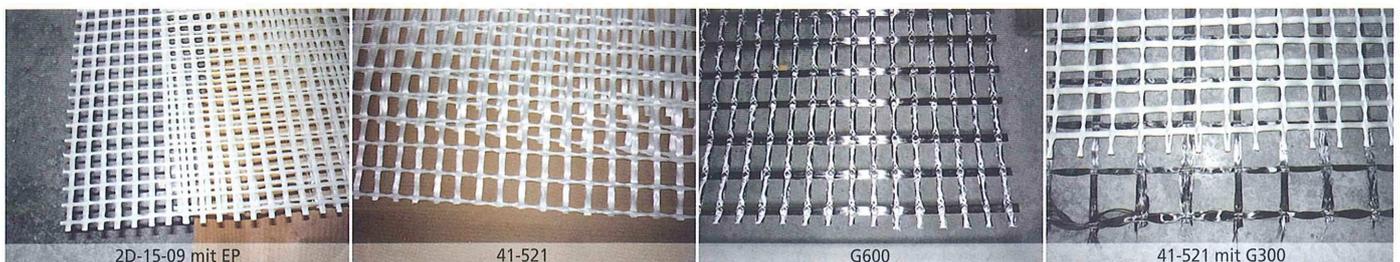
Bild 2: Darstellung der vier verwendeten Textilkombinationen

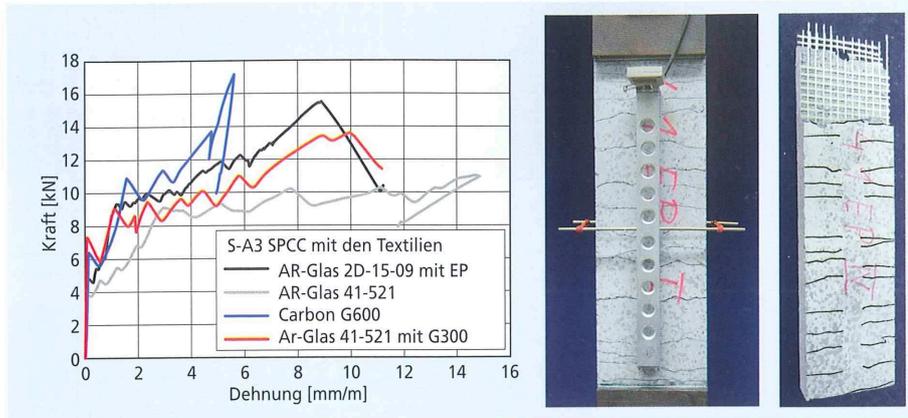
Bild 3: Zugversuche an Streifenproben: Links: Kraft-Dehnungsverläufe. Mitte: Durchführung des Zugversuchs. Rechts: Bruchbild einer Streifenprobe mit 2D-15-09 mit EP

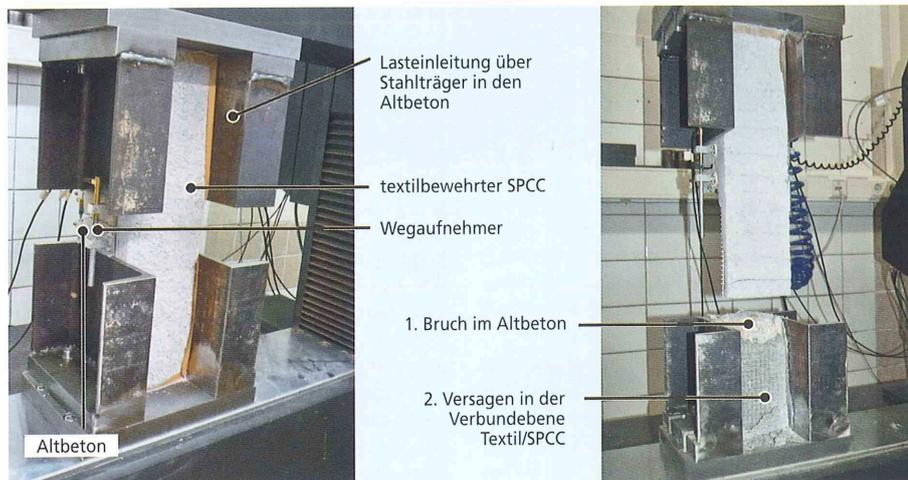
Bild 4: Links: Durchführung des Rissüberbrückungsversuchs. Rechts: Bruchbild. Zunächst trat der Bruch im Altbeton auf, dann folgte das Versagen in der Verbundebene Textil/SPCC.

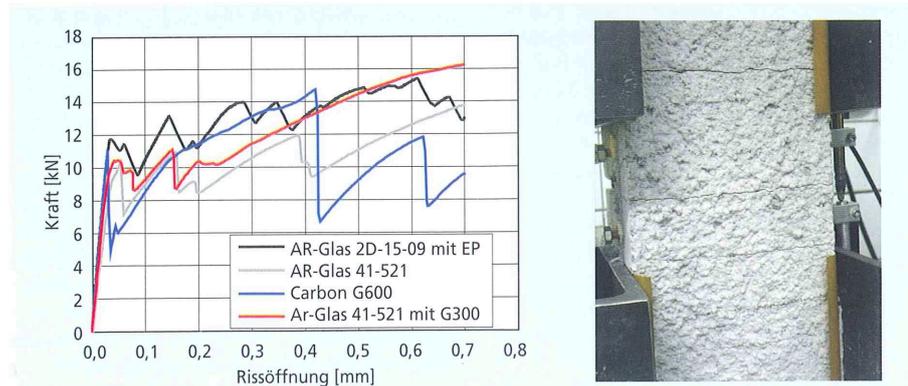
Bild 5: Links: Kräfte in der textilbewehrten Spritzmörtelschicht während der Rissöffnung des Altbetons bis zu einer Rissbreite von 0,7 mm. Rechts: Rissbild einer Probe mit AR-Glas 2D-15-09 mit EP

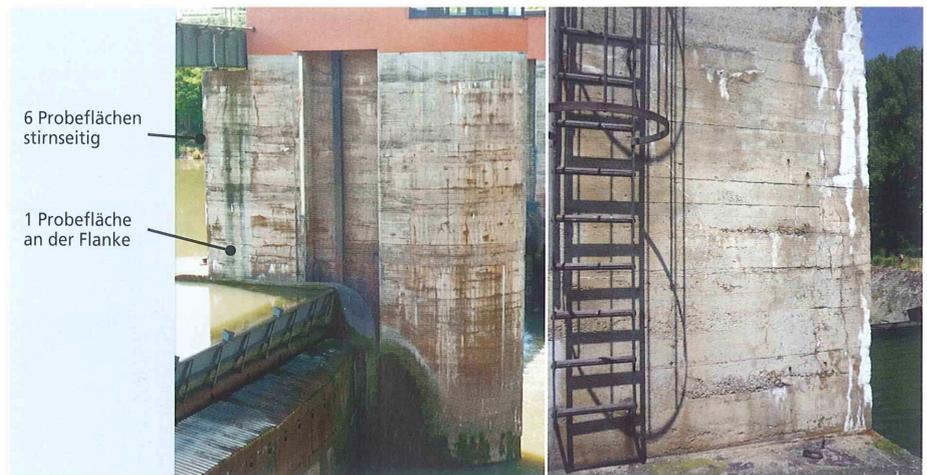
Bild 7: Wehrpfeiler 3 des Wehrs Horkheim. Links: Ansicht der Flanke. Rechts: Ausschnitt Stirnseite
