**Gabrys, Ulrike**

## **Korrosionsschäden: Ursachen und Lösungsansätze**

Gabrys, Ulrike (2007): Korrosionsschäden: Ursachen und Lösungsansätze. In: Teubert Kommunikation, Mannheim, 7. Februar 2007.

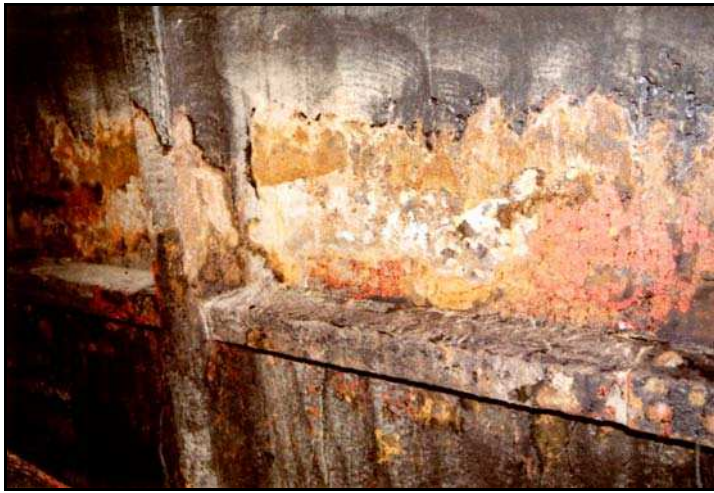
Bild 1a: Flächige Korrosion mit Durchrostung

Eine der häufigsten Korrosionsformen ist die **Flächenkorrosion**. Darunter versteht man den gleichmäßigen Stahlabtrag über die Bauteilfläche. Im Allgemeinen verläuft der Flächenabtrag bei dieser Korrosionsform relativ langsam, da wegen der großen Flächen die Stromdichten gering bleiben. Diese Korrosionsform tritt in der Regel bei allen ungeschützten Bauwerken auf. In erster Linie sind davon Spundbohlen betroffen. Jedoch unterliegen auch wetterfeste Stähle einer sehr langsam verlaufenden flächigen Korrosion. Ein rapider Stahlabtrag kann sich ebenso bei großflächig zerstörter Beschichtung einstellen (Bild 1a u. b).

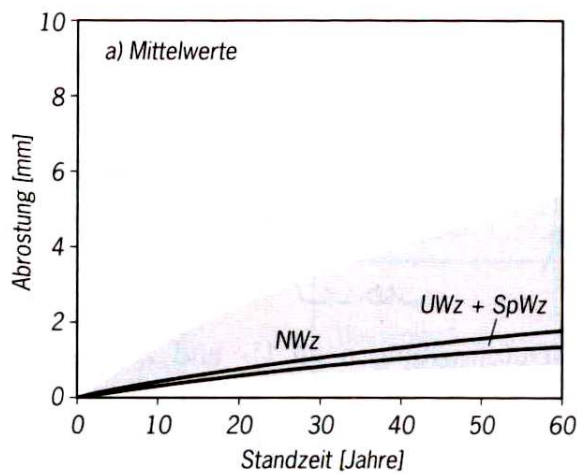
Bild 2: Abrostung über die Standzeit im Binnenbereich /4/

In den 80er Jahren wurden durch die Bundesanstalt für Wasserbau (BAW) in großem Umfang Abrostungen an Spundbohlen im Binnenbereich untersucht. Abgeleitet aus diesen Untersuchungen wurde eine Grafik erstellt, mit der man die Abrostungen für unterschiedliche Standzeiten hinreichend genau bestimmen kann. In Bild 2 ist die Grafik zum Bestimmen der Abrostung im Binnenbereich dargestellt.

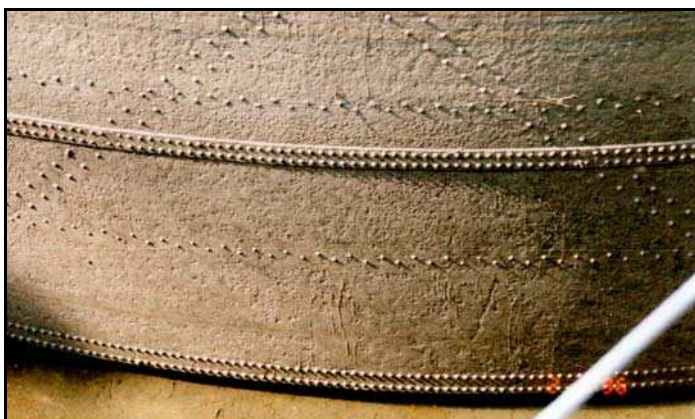
Bild 3a: Narben- / Muldenkorrosion

Eine weitere Korrosionsform ist die **Narben- bzw. Muldenkorrosion**. Hierbei handelt es sich um eine Erscheinungsform der flächigen Korrosion bei der die Bauteildicke punktuell korrosiv abgetragen wird (Bild 3b). Narben bzw. Mulden können bei allen häufig bewegten Verschlüssen die Ermüdungsfestigkeit nachteilig beeinflussen. Jedoch ist erst eine Muldenkorrosion mit einer Narbentiefe von über 2 mm und einem flächigen Anteil von über 30% tragfähigkeitsrelevant. Bild 3a zeigt das Schadensbild einer Narben- / Muldenkorrosion

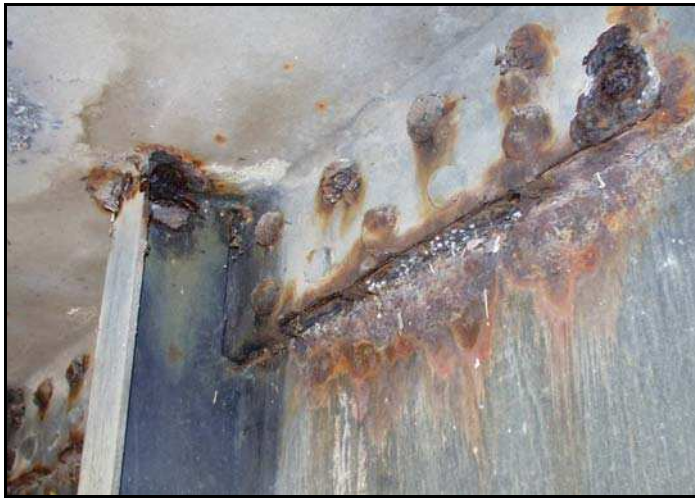
Bild 4: Spaltkorrosion (aus "Online-Hilfe zur Unterstützung der Schadensqualifizierung bei der Bauwerksprüfung" WSV-Pruf)

Des Weiteren kann bei Stahlwasserbauten die so genannte **Spaltkorrosion** auftreten. Diese entsteht in engen Spalten, wie z. B. zwischen Beiwinkeln, Verstärkungslaschen, Lamellenkonstruktionen, Blechstößen und dem Hauptbauteil. In den Spalten entsteht ein lokales, so genanntes Belüftungselement. Dies beruht auf unterschiedlichen Sauerstoffzutritt und führt zu dem in Bild 4 dargestellten Schaden.

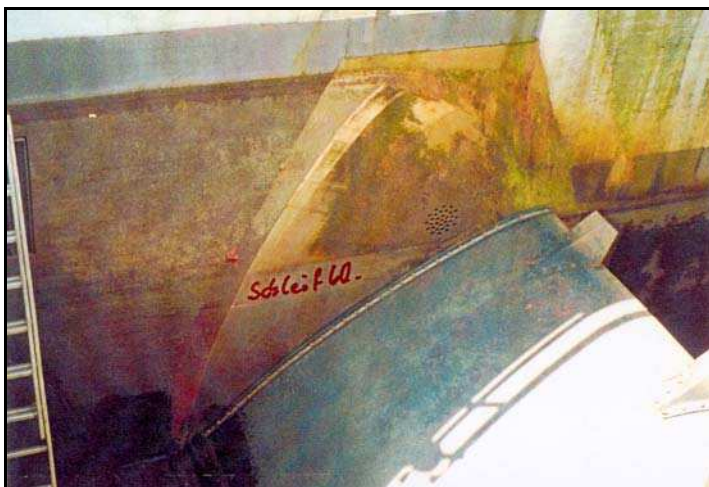
Bild 7: Seitenschild einer Klappe

Die **Seitenschilder** (Schleiffläche der Dichtung) einer Fischbauchklappe sind aus nichtrostendem Stahl gefertigt und die Fischbauchklappe aus Baustahl (Bild 7). An den Kanten der Fischbauchklappe haben sich infolge Kontaktkorrosion Rostpusteln trotz Beschichtung entwickelt (Bild 8).

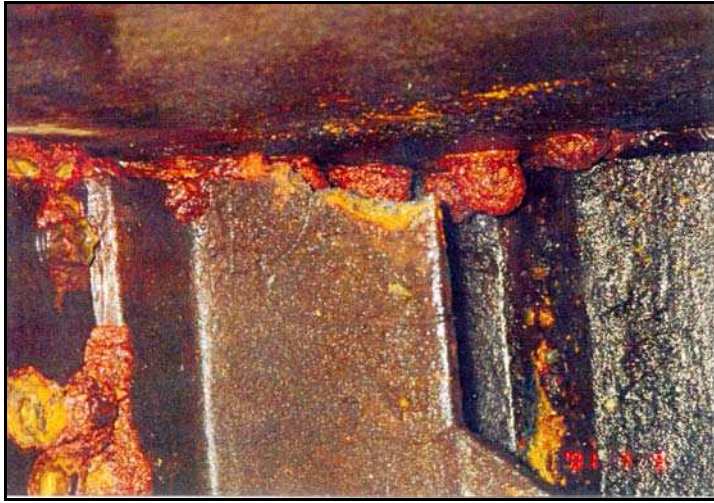
Bild 8: Rostpusteln am Baustahl der Wehrklappe, Ansicht vom Unterwasser

Durch die so genannte Kantenflucht des Korrosionsschutzes und unter mechanischer Einwirkung (Sandschliff, Steine) entstehen Fehlstellen an der Beschichtung des Baustahls der Klappe. Diese kleinen Fehlstellen sind flächenmäßig gering gegenüber der Fläche des Seitenschildes aus nichtrostendem Stahl (Flächenregel) und eine beschleunigte Korrosion ist die Folge. Durch eine Beschichtung der Seitenschilder könnte die Kontaktkorrosion minimiert werden. Jedoch sind an diese Beschichtung hohe Anforderungen hinsichtlich Haftfähigkeit, Härte, Ebenheit, Temperaturbeständigkeit und Glätte zu stellen. In /7/ Kap. 6.3 sind diese Anforderungen genau definiert.

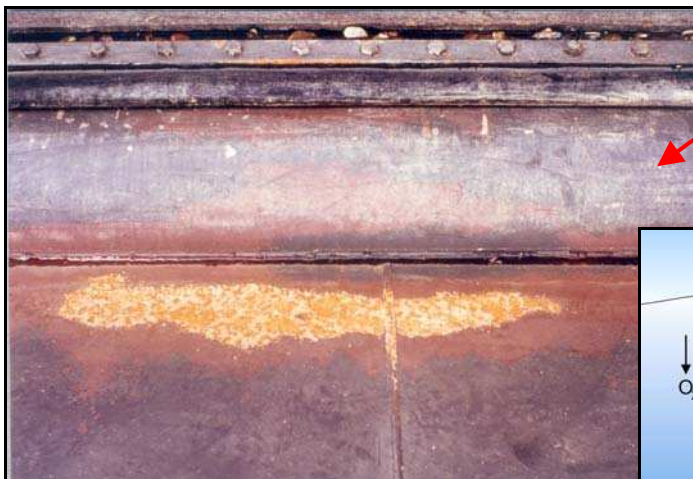
Bild 9a: Torsionsrohr und angeschweißtes Blech (unlegierter Stahl) einer Klappe

Auf Grund von Schäden an der Beschichtung einer Klappe aus Baustahl und eines mit der Klappe verschweißtem Torsionsrohr aus nichtrostenden Stahl wurde das Rohr 1988 konserviert. Dies sollte den Potentialunterschied der beiden eingesetzten Stähle minimieren

Bei einer 1992 durchgeführten Bauwerksinspektion waren weitere Schäden an der Beschichtung der Klappe festgestellt worden. Die Klappenbeschichtung war unterrostet und hatte sich teilweise bereits abgelöst (Bild 9). Die Unterrostungen an der Klappe korrespondieren mit Fehlstellen in der Beschichtung des Torsionsrohres und sind ca. 15 cm von der Schweißnaht zwischen dem Torsionsrohr und dem Blech der Klappe entfernt (Bild 9b). Die

geringen Fehlstelle und die Bildung von Hydroxylionen am nichtrostenden Stahl (Kathode) könnten am Baustahl (Anode) zur Blasenbildung geführt haben.

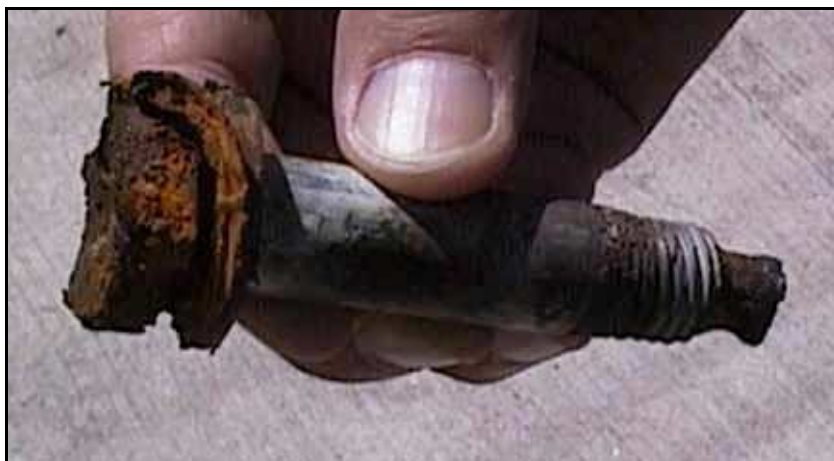
Bild 11: Abrostungen an einer verzinkten Schraube

Ein anderer, häufiger Schadensfall sind Abrostungen unter bzw. neben den **Schrauben für Dichtungsklemmleisten**. Meistens sind die Schrauben und Muttern aus nichtrostendem Stahl und die Klemmleisten aus Baustahl. Durch den direkten Kontakt der beiden Stähle und dem Elektrolyten Wasser wird ein elektrochemisches Element erzeugt. Die Dichtungsklemmleiste rostet und die einfache Austauschbarkeit der Schrauben zum Dichtungswechsel ist nicht mehr gegeben. Jedoch können auch die Schrauben aus Baustahl sein und die Klemmleiste aus Edelstahl. In diesem Falle findet der gleiche Schadensmechanismus statt, aber mit gravierenden Abrostungen an den Schrauben (Bild 11).

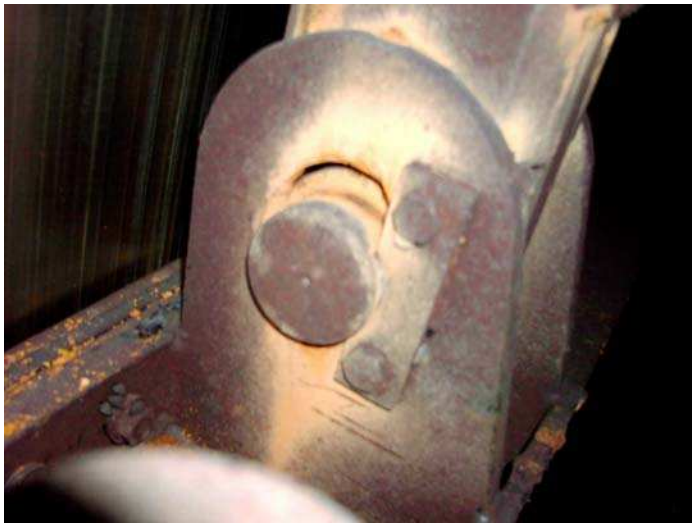
Bild 12: Schaden am Augenstab eines Umlaufverschlusses infolge Bimetallkorrosion

Ein Gelenkbolzen aus nichtrostendem Stahl bewirkte die Anrostung des Augenstabes aus Baustahl (Bild 12). Durch die ständige Be- und Entlastung werden die Rostprodukte abgearbeitet und die Bimetallkorrosion kann durch direkten Kontakt weiter fortschreiten.

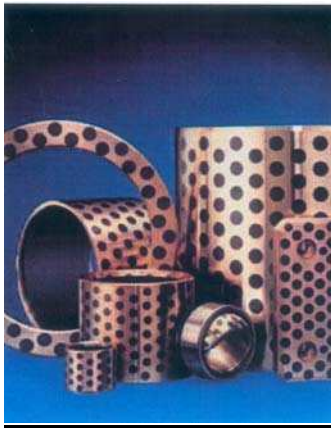
Bild 14: Hülsen für gelenkige Lagerung und größere Kräfte aus Bronze

- Achsen oder Gelenkbolzen: Zur Vermeidung von Kontaktkorrosion sollte eine Trennung zwischen nichtrostendem Stahl und Baustahl erfolgen. Dies kann durch *Kunststoffhülsen* (bei geringer Belastung und starren Verbindungen) oder durch Gleitlagerung (gelenkig, hohe Belastung) erfolgen. Bei der Wahl einer *Gleitlagerung* empfiehlt es sich, Lagerungen aus Bronze mit einem Festschmierstoffdepot aus Graphit zu wählen (Bild 14). Die Stirnflächen der Achsen und Gelenkbolzen sind zu beschichten.
