Conference Paper, Published Version

Dipl.-Ing. Ulrike Gabrys, , Dipl.-Chem. Manfred Baumann, Dr. rer. nat. Günter Binder,
 Bundesanstalt für Wasserbau Karlsruhe

CrNi- und Baustahl im Stahlwasserbau:

Schadensbilder – Problemanalysen – Lösungsansätze

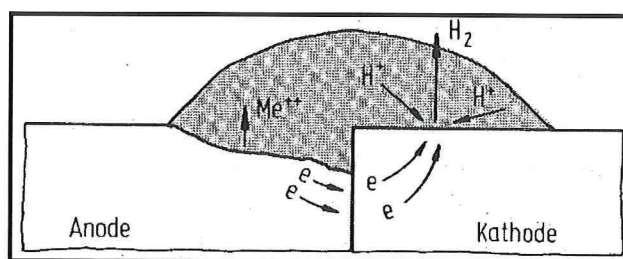
Bild 1: Elektrochemisches Element

Grundsätzlich laufen zwei verschiedene Reaktionen ab: Im Bereich der Eisenauflösung (Anode) werden gleichzeitig Elektronen und Eisenionen freigesetzt. Hohe Salzgehalte und niedrige pH-Werte des Immersionsmediums fördern die Eisenauflösung. Die dazu korrespondierende

Kathode bildet sich an Stellen relativer Sauerstoffanreicherung oder elektrochemisch edlerer Bereiche aus. Kennzeichnend ist der Elektronenverbrauch durch Reduktion von Sauerstoff und dadurch ermöglichter Hydroxylbildung /2/. Welches der Metalle das edlere ist kann anhand der Spannungsreihe bestimmt werden. In der nachstehenden Tabelle 1 ist die elektrochemische Spannungsreihe für Metalle in Süß- und Meerwasser aufgeführt.

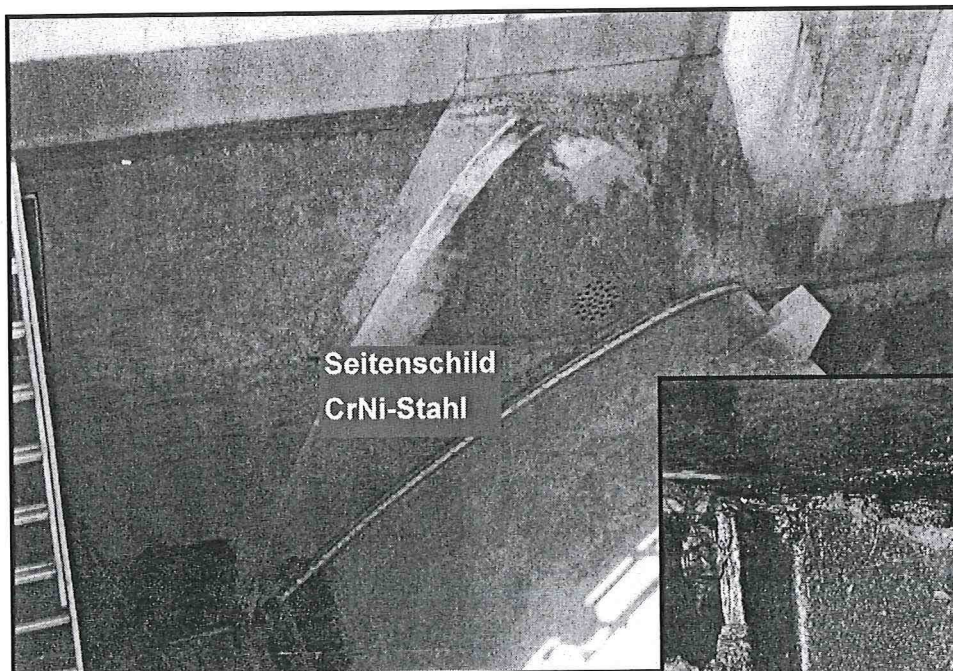
Die **Seitenschilder** (Schleiffläche der Dichtung) einer Fischbauchklappe sind aus CrNi-Stahl gefertigt und die Fischbauchklappe aus Baustahl (Bild 2). An den Kanten der Fischbauchklappe haben sich infolge Kontaktkorrosion Rostpusteln entwickelt (Bild 3).

Bild 2: Seitenschild einer Fischbauchklappe

- Seitenschilder: **Beschichten**, um die Kathodenfläche zu verkleinern. Der Nachteil liegt bei legierten Stählen in der geringen Oberflächenrauheit, so dass das Haftvermögen der Beschichtung herabgesetzt ist. Des weiteren können mechanische Einwirkungen diese Beschichtung zerstören.

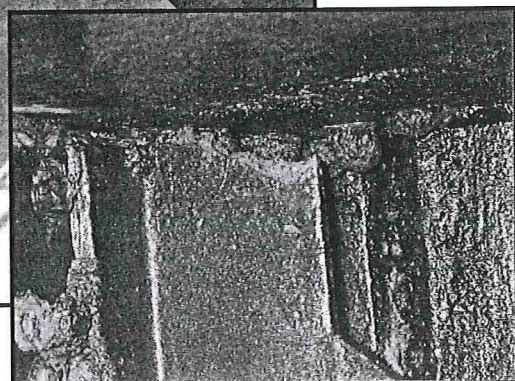
Bild 3: Rostpusteln am Baustahl der Wehrklappe, Ansicht vom Unterwasser

Durch die sog. Kantenflucht des Korrosionsschutzes und unter mechanischer Einwirkung (Sandschliff, Steine) entstehen Fehlstellen an der Beschichtung des Baustahls der Klappe. Diese kleinen Fehlstellen sind flächenmäßig gering gegenüber der Fläche des Seitenschildes aus CrNi-Stahl (Flächenregel) und eine beschleunigte Korrosion ist die Folge. Durch eine Beschichtung der Seitenschilder könnte die Kontaktkorrosion minimiert werden. Jedoch sind an diese Beschichtung hohe Anforderungen hinsichtlich Haftfähigkeit, Härte, Ebenheit, Temperaturbeständigkeit und Glätte zu stellen. In /3/ Kap. 6.3 sind die Anforderungen definiert.

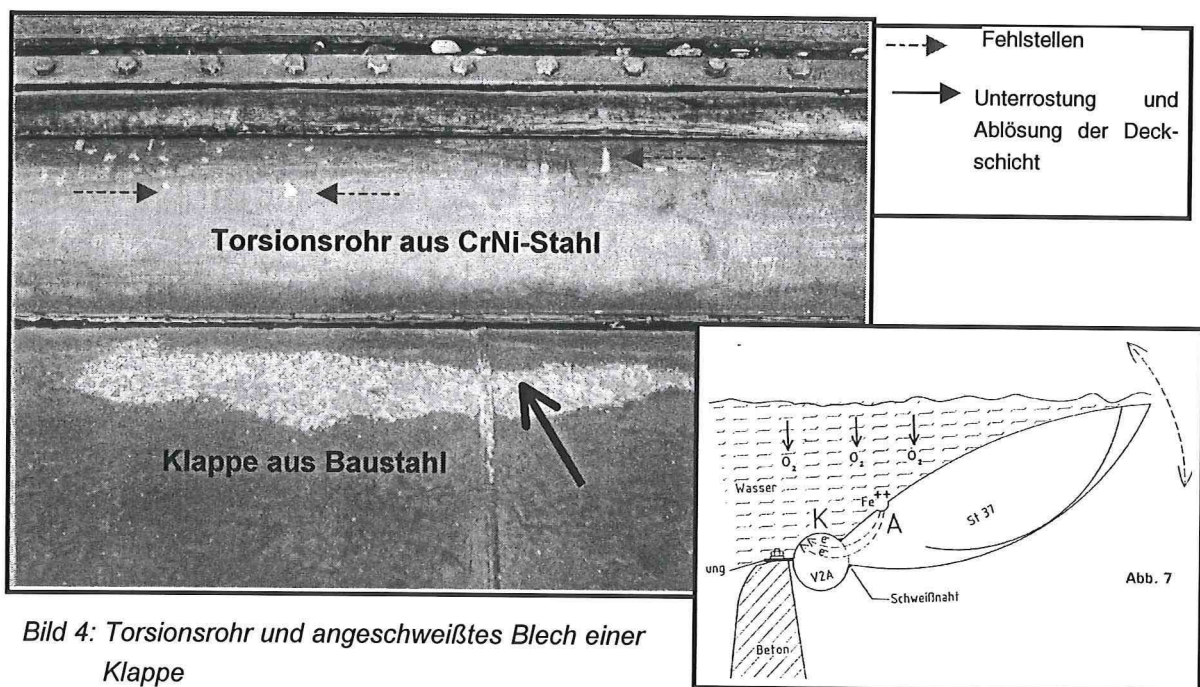
Auf Grund von Schäden an der Beschichtung einer Klappe aus Baustahl und eines mit der Klappe verschweißten **Torsionsrohres** aus CrNi-Stahl wurde das Rohr 1988 konserviert. Dies sollte den Potentialunterschied der beiden eingesetzten Stähle minimieren.

Bild 4: Torsionsrohr und angeschweißtes Blech einer Klappe

Bild 5: Systemskizze der Klappe mit Schadensmechanismus

Bei einer 1992 durchgeführten Bauwerksinspektion waren weitere Schäden an der Beschichtung der Klappe festgestellt worden. Die Klappenbeschichtung war unterrostet und hatte sich teilweise bereits abgelöst (Bild 4). Die Unterrostungen an der Klappe korrespondieren mit Fehlstellen in der Beschichtung des Torsionsrohres und sind ca. 15 cm von der Schweißnaht zwischen dem Torsionsrohr und dem Blech der Klappe entfernt. Die geringen Fehlstelle und die Bildung von Hydroxylionen am CrNi-Stahl (Kathode) könnten am Baustahl (Anode) zur Blasenbildung geführt haben.

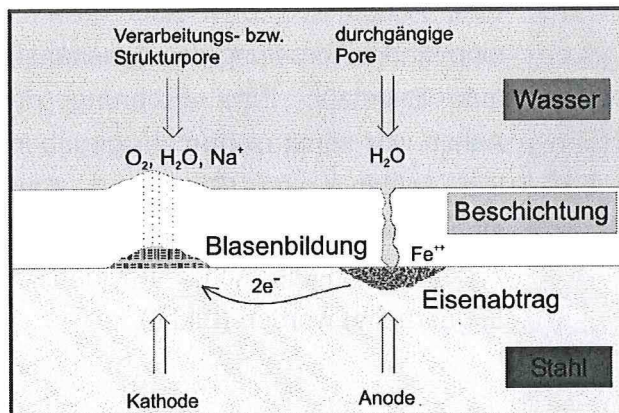
Bild 6: Porensystematik der Beschichtung und davon abzuleitende Korrosionszelle im Baustahl

Eine weitere Möglichkeit der Blasenbildung (an der Kathode) und des Eisenabtrages (an der Anode) sind durchgängige Poren und Strukturporen in der Beschichtung (Bild 6). Der Baustahl ist somit gleichzeitig Anode (Eisenauflösung) und Kathode (Hydroxylbildung).

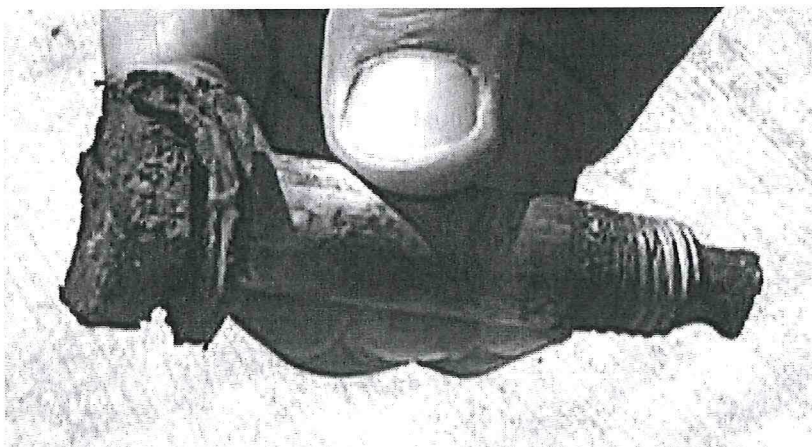
Ein anderer, häufiger Schadenstyp ist die Abrostung im Bereich der **Schrauben für Dichtungsklemmleisten**. Meistens sind diese Schrauben aus CrNi-Stahl und die Klemmleisten aus Baustahl. Durch den direkten Kontakt der beiden Stähle und dem Elektrolyten Wasser wird ein elektrochemisches Element erzeugt. Die Dichtungsklemmleiste rostet und die einfache Austauschbarkeit der Schrauben zum Dichtungswechsel ist nicht mehr gegeben. Jedoch können auch die Schrauben aus Baustahl sein und die Klemmleiste aus Edelstahl. In diesem Falle findet der gleiche Schadensmechanismus statt, aber mit gravierenden Abrostungen an den Schrauben (Bild 7).

Bild 7: Abgerostete, verzinkte Schraube aus Baustahl

- Schrauben oder Dichtungsklemmleisten aus CrNi-Stahl: Zur Vermeidung des direkten Kontaktes zwischen Schraube (CrNi-Stahl) und der Klemmleiste (Baustahl) empfiehlt es

sich, Unterlegscheiben oder **Kunststoffhülsen** über die Schrauben zu ziehen (Bild 9).

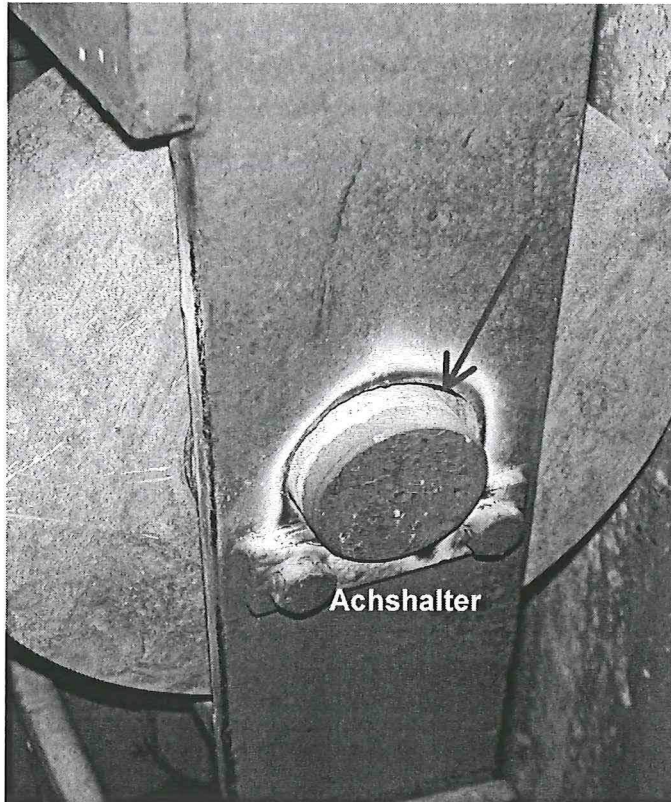
Nach DIN 19704-2, Kap. 10.19 sollen **Achsen** von Lauf- und Führungsrollen und **Gelenkbolzen** bis 300 mm Durchmesser aus CrNi-Stahl oder aus Stahl mit einer nichtrostenden Auftragsschweißung hergestellt werden. Infolge des direkten Kontaktes zwischen der Achse aus CrNi-Stahl und dem Rollenkörper aus Baustahl bildet sich ein elektrochemisches Element. Insbesondere bei Lauf- und Führungsrollen, die sich ständig unter Wasser befinden.

Eine Achse aus CrNi-Stahl bewirkte eine starke Abrostung des Achshalters aus Baustahl. Eine Fixierung der Achse war somit nicht mehr gegeben. Die Achslagerung (Blech aus Baustahl) ist ebenfalls korrodiert und zudem durch die Achse mechanisch abgearbeitet worden (Bild 8).

Bild 8: Abgerostete Achshalterung und Folgeschäden

- Achsen oder Gelenkbolzen: Zur Vermeidung von Kontaktkorrosion sollte eine Trennung zwischen CrNi-Stahl und Baustahl erfolgen. Dies kann durch **Kunststoffhülsen** (bei geringer Belastung und starren Verbindungen) oder durch Gleitlagerung erfolgen. Bei der Wahl einer **Gleitlagerung** empfiehlt es sich, Lagerungen aus Bronze mit einem Festschmierstoffdepot aus Graphit zu wählen. Die Stirnflächen der Achsen und Gelenkbolzen sollten beschichtet werden.
- Eine weitere Möglichkeit wäre der Einsatz von **Kathodischen Schutzsystemen**, um den angrenzenden Baustahl vor Abrostungen zu schützen.

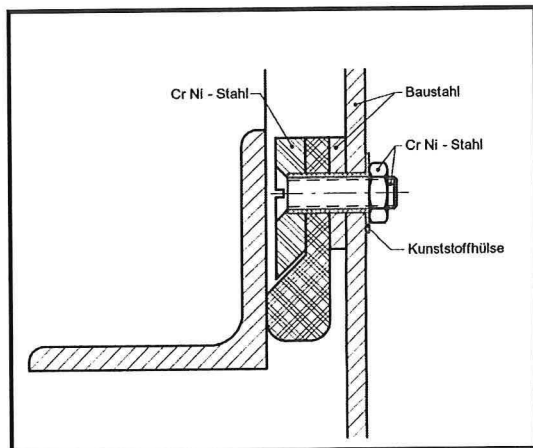
Bild 9: Isolierungen von Schrauben aus CrNi-Stahl
