## **Die Schäden der Weihnachtsflut von 1717 an der Nordseeküste Schleswig-Holsteins**

Meier, Dirk (2011): Die Schäden der Weihnachtsflut von 1717 an der Nordseeküste Schleswig-Holsteins. In: Die Küste 78. Karlsruhe: Bundesanstalt für Wasserbau. S. 259-292.

# Die Schäden der Weihnachtsflut von 1717 an der Nordseeküste Schleswig-Holsteins

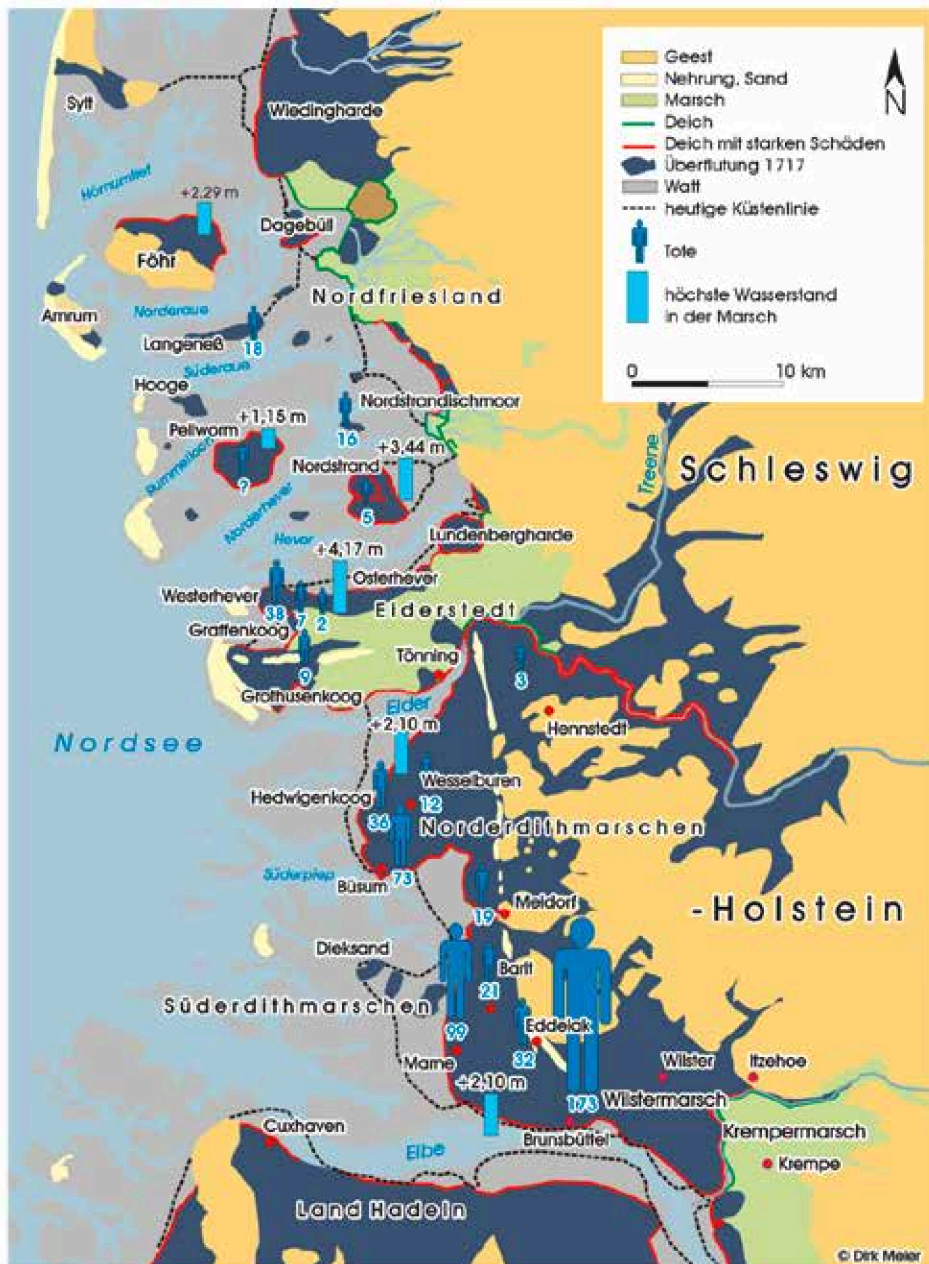
Abb. 1: Überflutungskarte der schleswig-holsteinischen Nordseemarschen 1717 (MEIER, 2007)

Auf den nordfriesischen Geestinseln Sylt und Amrum waren zwar keine Tote, wohl aber viel ertrunkenes Vieh zu verzeichnen. Auf Föhr wurde nach Brüchen der niedrigen Seedeiche die ganze Marsch überschwemmt. Die vielen Deichbrüche an der nordfriesischen Küste gehen neben ihren ungenügenden Querschnitten vor allem auch auf das verbaute feinsandige-schluffige Material zurück. Im Bereich der Halbinsel Eiderstedt drückte das Wasser von der Hever her ferner gegen die vorspringenden Deiche der Lundenbergharde, die letztlich nicht mehr zu halten war. Die Marschen entlang der Eider sowie im Westen und Norden der Halbinsel wurden teilweise überflutet. Besonders schwer traf es die Dithmarscher Küstenregion. In Norderdithmarschen traten Deichschäden und Überschwemmungen in den Regionen beiderseits der Lundener Nehrung und im Hedwigenkoog bei Büsum ein, was zu einer Überschwemmung der Nordermarsch führte. Durch den Einbruch der sog. „großen Brake“ bei Brunsbüttel wurde Süderdithmarschen überschwemmt. Ferner drang von hier aus das Wasser über das Hochmoor in die Wilstermarsch. Der Elbdeich der Wilstermarsch, der zuletzt 1683/84 zwischen Brokdorf und St. Margarethen zurückgenommen worden war, wurde mehrfach durchstoßen und musste teilweise neu errichtet werden. Die Haseldorfer Marsch stand unter Wasser und für Glückstadt bestand die Gefahr des Untergangs. Erst der Bruch der Schleusen leitete hier das Wasser in die Krempermarsch ab (Abb. 1).

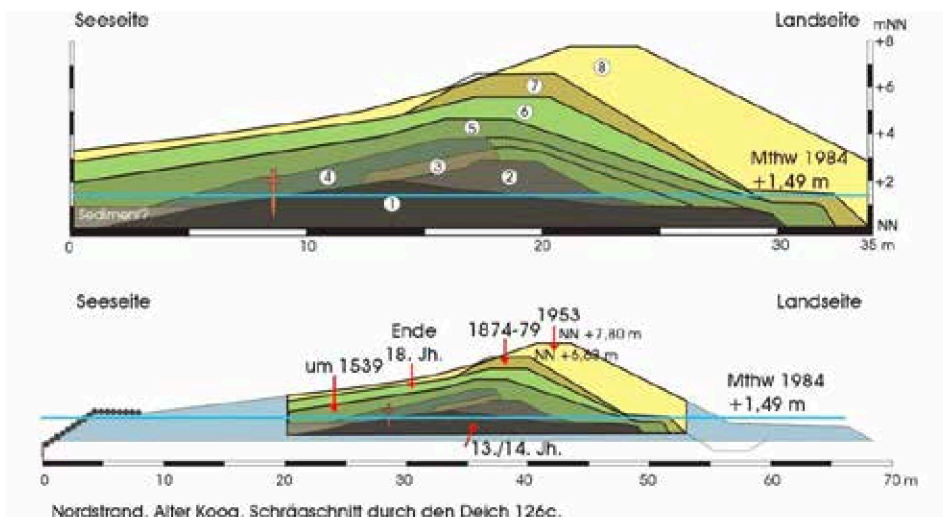
Abb. 3: Schrägschnitt des Deiches des Alten Kooges, Nordstrand. Umzeichnung nach BUSCH (1963) und KÜHN (1989) mit Ergänzungen von MEIER (2007). Der Deich (5) war 1717 noch der Seedeich und wurde nach der Flutreihe erhöht (Deich 8)

Wie Pellworm war auch Nordstrand vor der sog. Zweiten Mandränke oder Burchardiflut von 1634 ein Teil der Insel Strand gewesen. Die niedrigen Inselmarschen, vor der Kultivierung im Mittelalter ein niedriges Sietland, hatten erst 20 Jahre nach der Katastrophe nur mühsam – unter Zuhilfenahme holländischer und flämischer Partizipanten (FISCHER, 1936a) – wieder bedeicht werden können. Der Gottorfer Herzog Friedrich III. hatte zudem 1635 den Einheimischen verboten, von Nordstrand zu fliehen und ihre Deichpflichten aufzugeben. So waren nach zunächst fruchtlosen Wiederbedeichungen (ebd. 16-21) schließlich 1654 der Friedrichskoog (Alter Koog), 1657 der Marie-Elisabeth-Koog (Osterkoog), 1663 der Trendermarschkoog und 1661 der Neukoog (Abb. 3) entstanden (MEIER, 2007a).

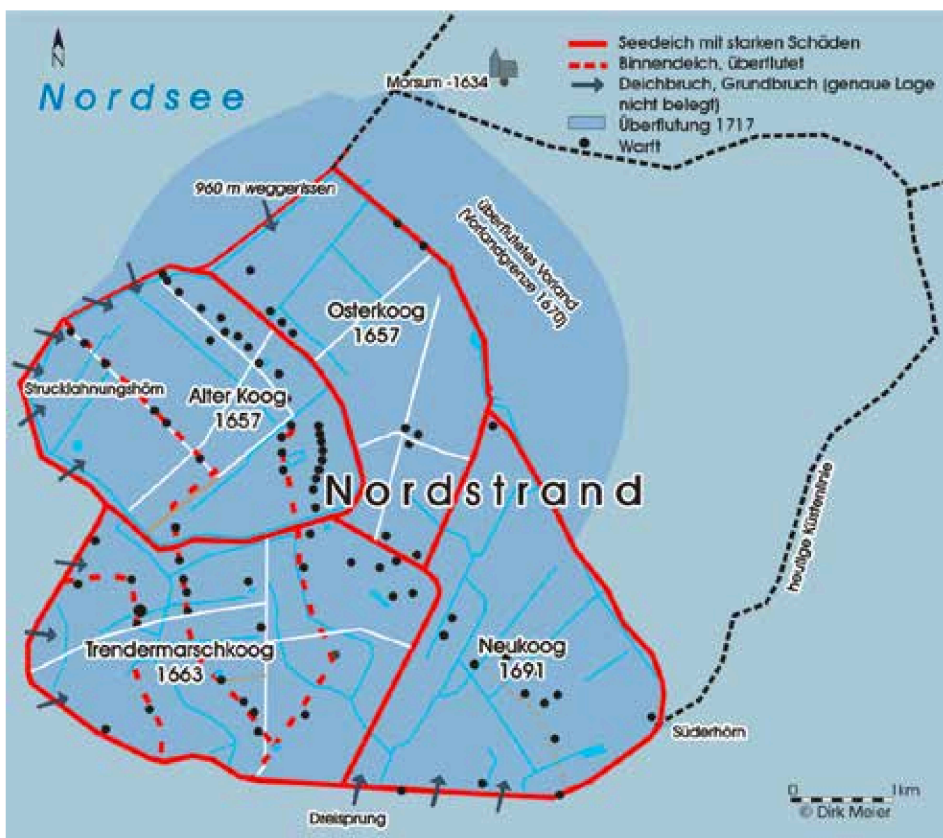
Abb. 4: Überflutungskarte der Insel Nordstrand von 1717 (MEIER, 2007)

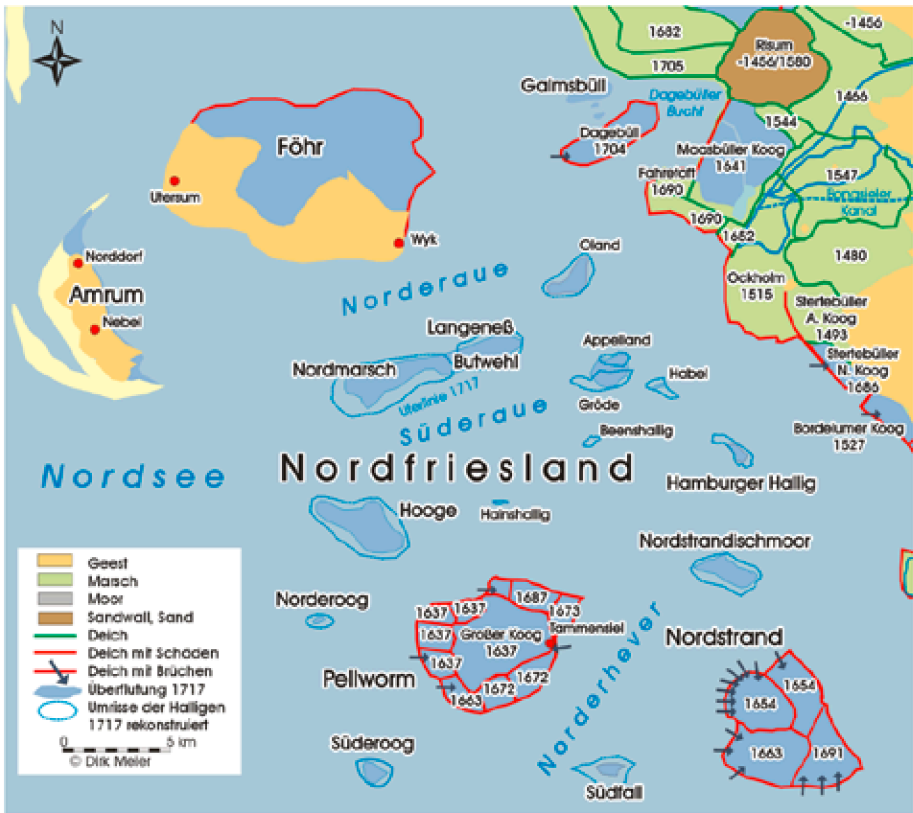
Abb. 5 Überflutungskarte der nordfriesischen Halligen, Inseln und Teilen des Festlandes von 1717 (MEIER, 2007)

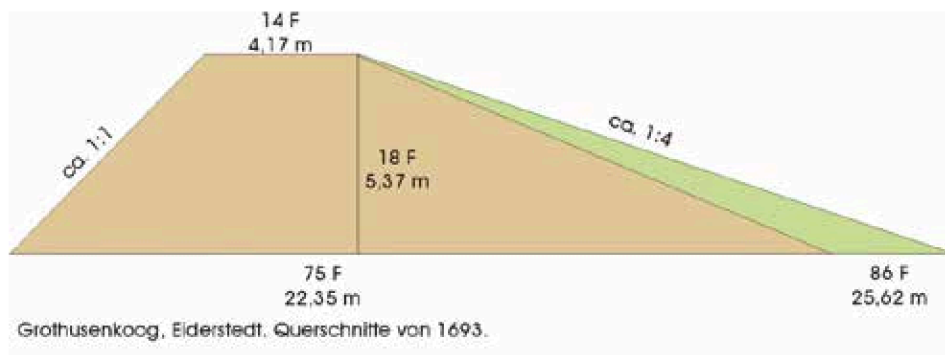
Abb. 8: Rekonstruierter Querschnitt des Grothusenkoogdeiches von 1693 (MEIER, 2007)

Die Ausmaße der wenige Jahrzehnte vor der Sturmflut von 1717 in Eiderstedt errichteten Seedeiche lassen sich am besten am Deich des Grothusenkooges (Abb. 8) verfolgen. Dieser war im Frühjahr 1693 begonnen und im Herbst des gleichen Jahres fertig gestellt worden. Eine spätere Handzeichnung von 1754 zeigt die jeweiligen Querschnittsabmessungen von 75–86 Fuß (22,35–25,63 m) Breite, einer 14 Fuß (4,17 m) breiten Krone und einer Höhe bis 18 Fuß (5,37 m). Der Deich hatte dabei nur auf der Strecke, wo er scharf zur See lag und wo er 1717/18 brach, ein Bohlwerk erhalten, und war ansonsten flach ausgeführt.

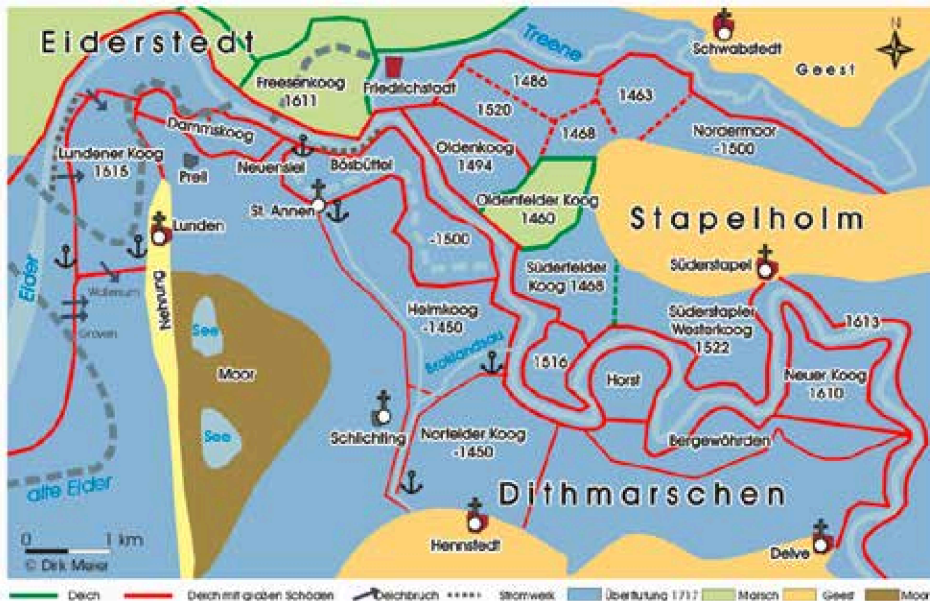
Abb. 11: Überflutungskarte der Eiderniederung 1717 (MEIER, 2007)

Die Deiche entlang der Eiderniederung (Abb. 11) hatten aufgrund der geringen Tragfähigkeit des moorigen Untergrundes nur geringe Abmessungen und konnten daher längeren Sturmflutangriffen wie 1717/18 nicht standhalten, da sich vor ihnen das Wasser staute und der Flutraum des Flusses eingeschnürt wurde. Die 1717 eingetretene Überschwemmung betraf die Niederung der Kirchspiele Lunden, Hennstedt, Delve und Tellingstedt, darunter auch die altbedeichten Köge, so den Damms- und Hehmkoog sowie die beiden Schlichtinger Köge und den Bösbütteler Koog. Die Deiche um Schlichting konnten als erste wiederhergestellt werden. Zum Schutz gegen das Überschwemmungsgebiet weiter oberhalb errichtete man die sog. Stuhrenschüttung als Schenkeldeich zum Kiewizmoor.

Westlich der Lundener Nehrung war der Eiderdeich des 1615 eingedeichten Lundener Kooges weitgehend zerstört worden und eine Wehle im Mitteldeich zwischen Lunden und Wollersum eingedrungen (Abb. 12). Das ganze Kirchspiel musste hier in der Gesamtlänge des zerstörten Deiches einen Kajedeich errichten, der vor dem Damskoog als Seedeich ausgebaut wurde. Die Deiche des 1600 eingedeichten Hillgroven und Heringsand Kooges wiesen aufgrund ihrer sandigen Beschaffenheit nur eine geringe Standsicherheit auf, so dass sie 1717 an vielen Stellen durchbrachen (Abb. 11). An deren

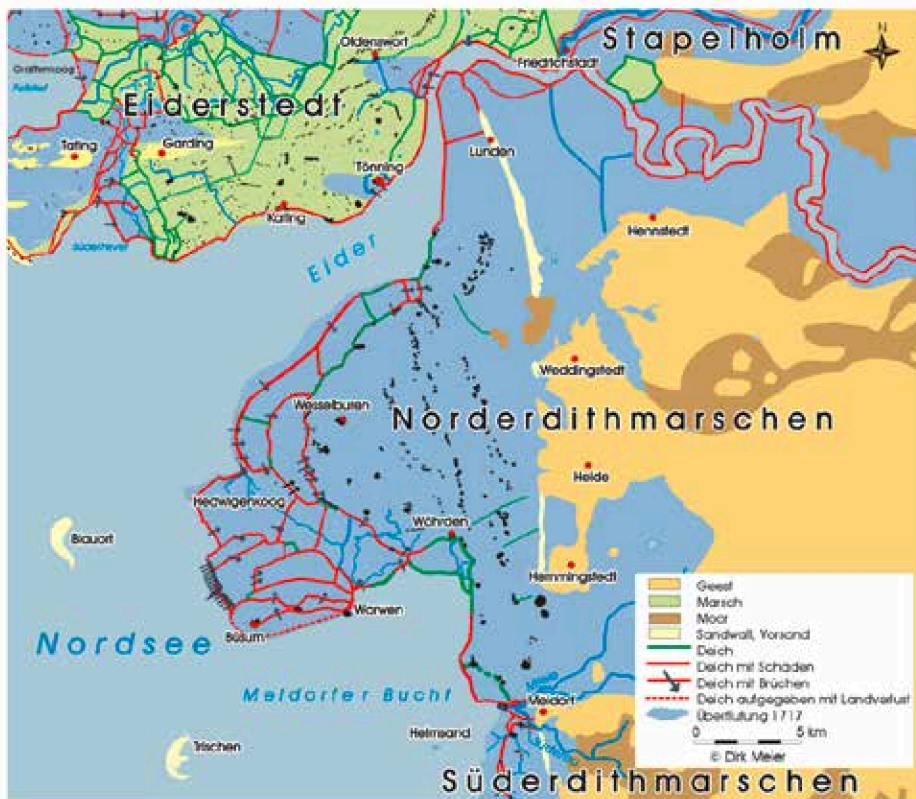
Abb. 12: Überflutungskarte von Norderdithmarschen und der Eiderniederung von 1717 (Meier, 2007)

Der 2.100 Demat (1014,30 ha) große oktroierte Hedwigenkoog (Abb. 12), dessen Seedeichunterhaltung in den Händen der Partizipanten lag (ebd. 171-175), wurde besonders hart getroffen. Dort war der 5,73 km lange, 1696 erbaute Deich auf einer Länge von 2,87 km Länge ganz fortgerissen. Über die näheren Ausmaße des Deiches liegen keine Angaben vor, doch dürfte dieser dem Stand der Zeit entsprochen haben. Infolge des Wassereintruchs ertranken 36 Menschen. Die Zahl der 28 zerstörten Häuser überstieg die der benachbarten Kirchspiele bei weitem. Die Schäden an den Gebäuden berechnete man mit 20.000 Mark ebenso hoch wie die der Korn-, Acker- und Hausgeräte insgesamt (JAKUBOWSKI-TIESSEN, 1992). Da der Koog nach der Sturmflut nahezu unbewohnt und die meisten Häuser zerstört waren, schien dessen Wiedergewinnung fraglich. Ferner war der Mitteldeich zum Wardammkoog durchbrochen worden. Die mittellos gewordenen überlebenden Interessenten des Hedwigenkooges waren bei der Wiederherstellung ihres Deiches auf fremde Geldgeber angewiesen, weshalb sich die Arbeiten verzögerten. Mit Hinblick auf ihr Anwachsrecht wollten sie jedoch ihren Koog nicht preisgeben. Einen der Deichbrüche dürfte 1717 oder 1718 ein Küstenfrachter verursacht haben, der an den Deich schlug (ENGLERT, 1997).

Das am stärksten betroffene Kirchspiel Norderdithmarschens war Büsum (vgl. Tab. 7). Hier erstreckte sich die Überschwemmung nach dem Bruch der Mitteldeiche über das ganze Kirchspielsgebiet (Abb. 12). Vom Büsumer Seedeich zwischen dem Hedwigen- und dem Friedrichsgabekoog waren nur noch Reste übrig, zwischen denen 26 Wehlen bis in das landwirtschaftliche Nutzland reichten. Aufgrund der besonders zahlreichen Deichbrüche des Grovenkoogs und der zerstörten Schleuse verzichtete man hier auf eine Wiederherstellung und legte einen neuen Seedeich etwas weiter westlich an. Dieser 533 Ruten (2,64 km) lange, 18.000 Reichstaler teure, im hohen Vorland angelegte Deich sicherte nun den 59 ha großen Neuenkoog. Seine Ostgrenze reichte bis an die Linie

In Süderdithmarschen waren die Verluste an Menschen und Vieh ebenso wie die Schäden an Deichen, Sielen und Häusern am größten (Abb. 12). Die Elb- und Seedeiche mit einer Gesamtlänge von ca. 49,5 km wiesen zahlreiche Deichbrüche auf, bei denen es sich meist um Grundbrüche unterschiedlicher Breite handelte. Der 1717 erfolgte Durchbruch des Brunsbütteler Elbdeiches hatte dabei die schwersten Folgen für Süderdithmarschen und die Wilstermarsch (ebd. 188-199) zur Folge. So war das Salzwasser durch die Brunsbütteler Brake in die Marschen der Kirchspiele Brunsbüttel, Eddelak und Marne sowie nach dem Bruch des Donndeiches bis in den Kudensee und die Wistermarsch vorgedrungen. Die für Süderdithmarschen eingesetzte Königliche Kommission besichtigte alle Schäden und stellte dabei im März 1718 fest, dass die Brunsbütteler Brake mit drei Spranten nach Norden und drei nach Süden vorgestoßen war, wovon die größte in Richtung auf Osterbelmhusen eine Breite von 43 m und eine Tiefe von 8,9 m aufwies. Die Brake selbst hatte sich in der Linie des durchbrochenen Elbdeiches auf eine Breite von 104 m und eine Tiefe von 15,4 m vergrößert. Begünstigt durch einen leichten Frost kamen im Januar 1718 als erste Sicherungen in größerem Abstand westlich der Brake einige Schüttungen zur Ausführung, die jedoch die Eisflut von 1718 wieder zerstörte. Dabei wurden die Kirchspiele Brunsbüttel und Eddelak erneut mit jeder Tide unter Wasser gesetzt. Ihre Umdeichung und Durchdämmung sollte bis 1721 dauern.
