Planung und Stand der Maßnahmen zur Sicherung des Ellenbogens von Sylt

Planung und Stand der Maßnahmen zur Sicherung des Ellenbogens von Sylt.

Von Habbo Lüpkes und Hans Peter Siemens.

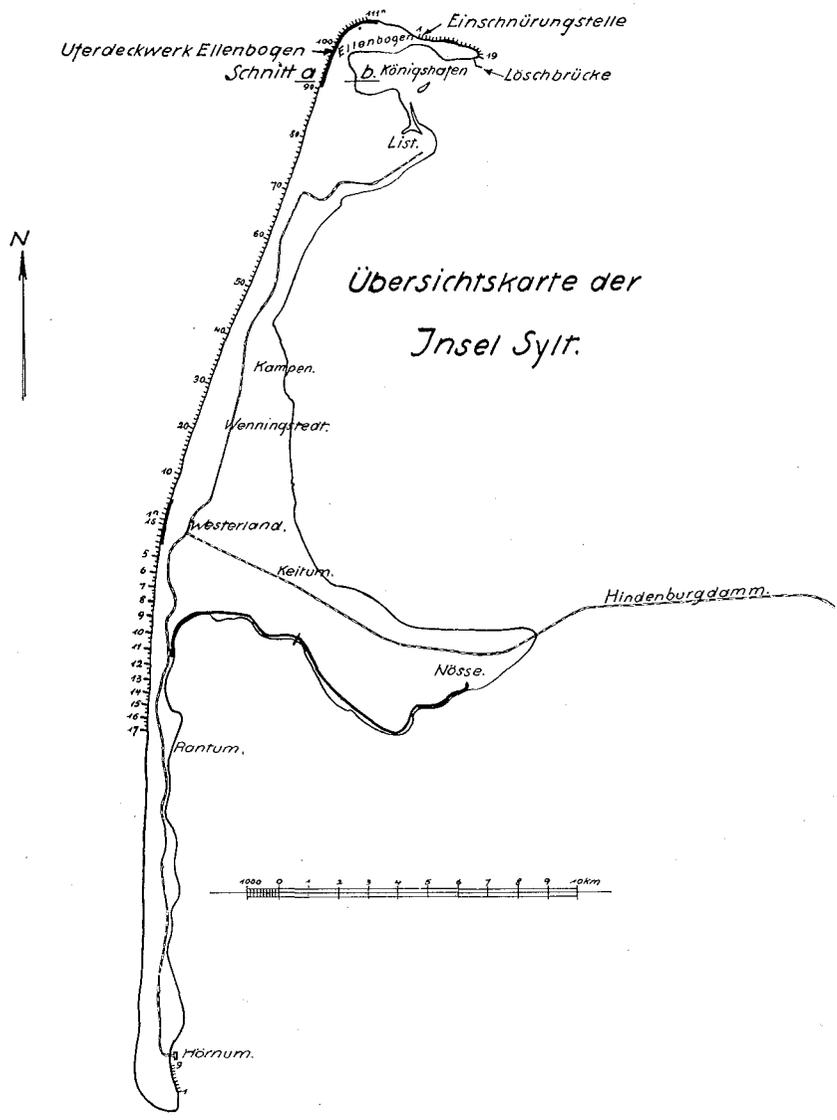
Abb. 1.

Nach einem Versuch mit Eisenbetonpfahlbuhnen, die sich aber namentlich wegen der hohen Baukosten und langen Bauzeit nicht durchsetzten, wurde dann der Sylter Weststrand in den Jahren 1927 bis 1937 von Westerland bis zum Ellenbogen, mit Ausnahme einer kleinen Teilstrecke 4 km nördlich von Kampen, sowie die sogenannte Einschnürungsstelle an der Nordseite der Ellenbogenhalbinsel durch einreihige rund 100 m lange Strandbuhnen aus Spundwandeisen gesichert (vgl. Abb. 1).

Da für die Anlieferung dieser Massen wegen der hohen Bahnfrachten und der nicht ausreichenden Leistungsfähigkeit der Inselbahn nur der Wasserweg in Betracht kam, wurde in den Monaten Februar—April 1938 an der geschützt gelegenen Südspitze des Ellenbogens eine 260 m lange, hölzerne Löschbrücke errichtet (vgl. Lageplan Abb. 1).

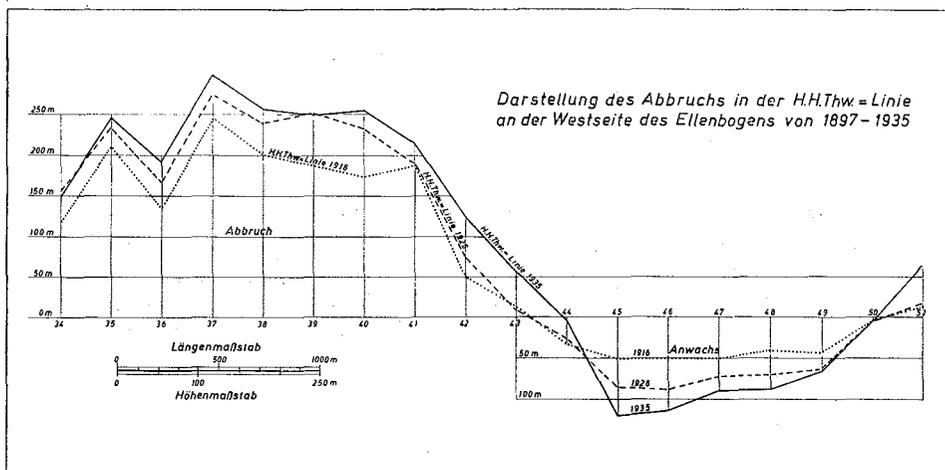
Abb. 2

Die größten Landverluste hat die Nordwestecke von Sylt, der sogenannte Ellenbogen, erlitten, der bei West- und Nordweststürmen besonders starken Brandungsangriffen ausgesetzt ist. Die auf Grund von Profilmessungen ermittelten Gesamtabbrüche der Randdünen des Ellenbogens in der Jahresreihe 1897/1935 sind aus Abbildung 2 zu ersehen. Die Verluste betragen in

diesem Zeitraum im Mittel etwa 200 bis 250 m, bei der Buhne 95 — Profil 37 — sogar 300 m. Nur an der Nordseite des Ellenbogens ist ein nennenswerter Strandanwachs zu erkennen, der vermutlich durch Ablagerungen der von der Küstenlängsströmung mitgeführten Sandmassen beim Zusammentreffen mit der Strömung des Lister Tiefs entstanden ist (vgl. Abb. 6).

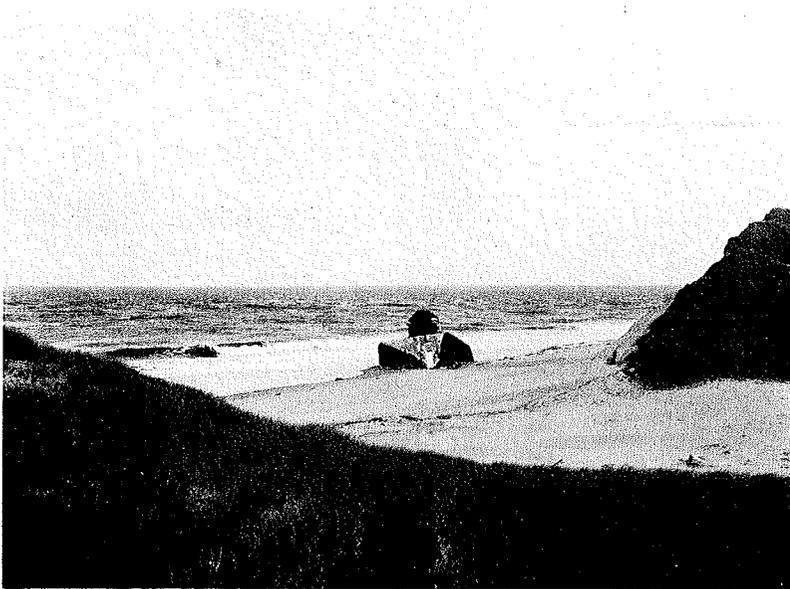
Abb. 3. Dünendurchbruch am Ellenbogen bei der Sturmflut am 24. November 1928.

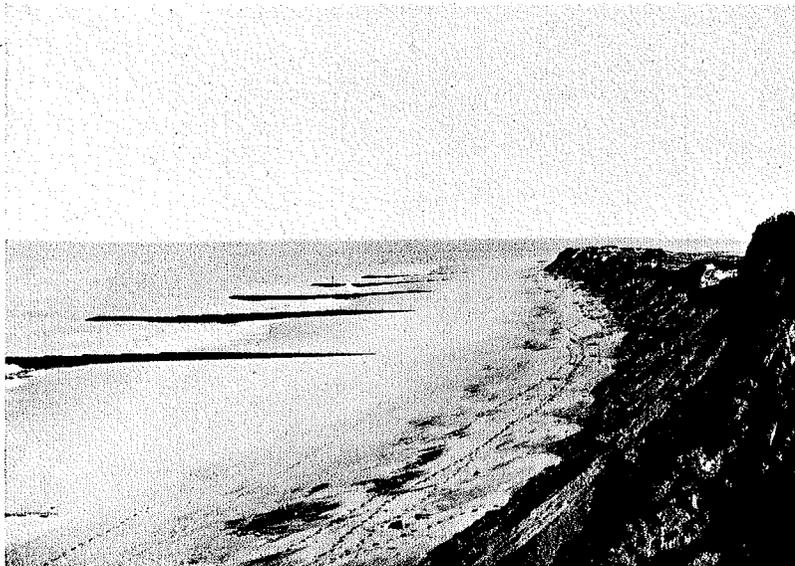
Abb. 4. Randdüne am Strand am Ellenbogen nach der Sturmflut am 18. 10. 1936.

Wasserständen von etwa MThw + 2,75 m Randdünenabbrüche von im Mittel 15 m verursachten (vgl. Abb. 4). Wie groß die Gefahr nach diesen Sturmfluten tatsächlich war, zeigt insbesondere der Querschnitt auf der Abbildung 5.

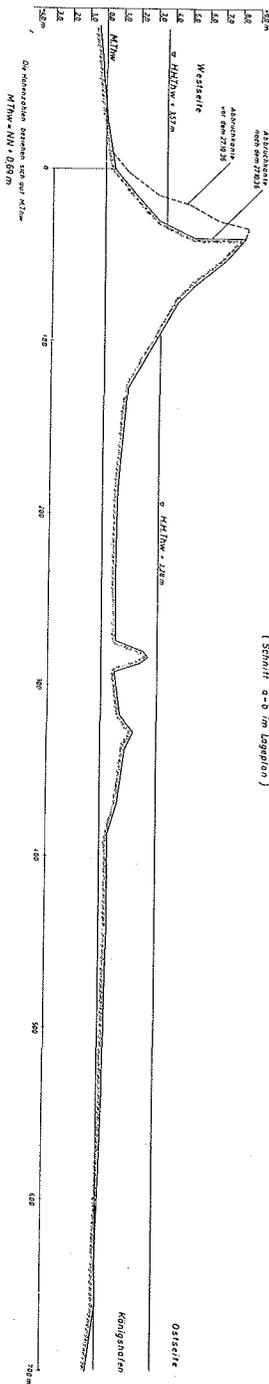
Abb. 5. Querschnitt durch die Wurzel des Ellenbogens (vgl. Lageplan Abb. 1).

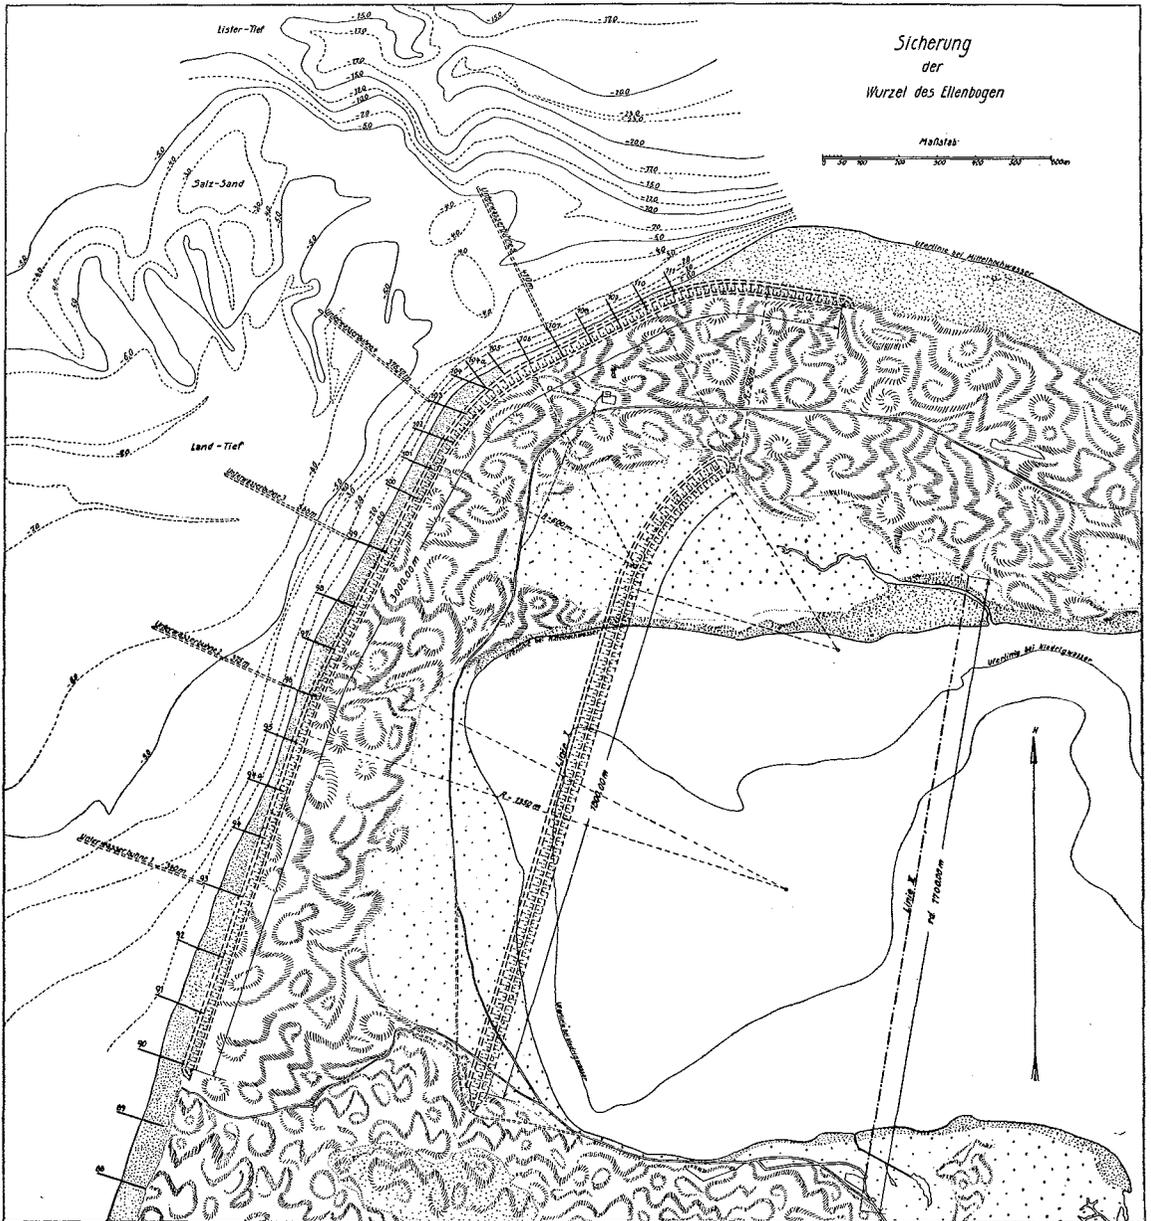
Abb. 6. Die Lage des Deckwerkes und des Dammes durch den Königshafen.
 Aus: Müller-Fischer, Wasserwesen II. Teil: Die Inseln. 7. Folge. Verlag von Dietrich Reimer, Berlin

Die genauen Lagen des Längswerkes und des wahlweise geplanten Dammes durch den Königshafen sind aus dem Lageplan Abbildung 6 ersichtlich.

Wie der Tiefenplan (Abb. 6) zeigt, treffen an der Nordwestspitze von Sylt die verschieden gerichteten Strömungen des Lister- und Land-Tiefs aufeinander, die schon in etwa 200 bis 300 m Entfernung von dem geplanten Längswerk große Wassertiefen aufweisen (Lister Tief mehr als 20 m, Landtief 5 bis 6 m). Beide Tiefs werden bislang durch den Salzsand, der seine Entstehung wohl diesen verschieden gerichteten Strömen verdankt, voneinander getrennt, der aber nur durch einen schmalen und niedrigen Ausläufer noch mit der Ellenbogenspitze in Verbindung steht. Der Salzsand ist indessen, wie seine im Tiefenplan erkennbaren tiefen Einschnitte auf der Südseite zeigen (vgl. Abb. 6) und ein Vergleich aus früheren Seekarten — Tiefenverhältnisse vor der Nordwestspitze der Insel Sylt von 1909 bis 1935 — bestätigt, in dauernder Umbildung begriffen, wobei er sich allmählich nordwärts verlagert.

Wie auf Seite 11 erwähnt ist, wurde in einem Sonderentwurf noch eine Zurückverlegung der Hauptverteidigungslinie von der Ellenbogenküste auf eine im Wattenmeer des Königshafens neu zu errichtende Verteidigungsstellung erwogen. Vorgeschlagen wurde die im Lageplan Abbildung 6 ange deutete Durchdämmung des Königshafens, in dessen flachen Westteil. Die Befestigung des Dammes ist die gleiche wie beim Uferdeckwerk.

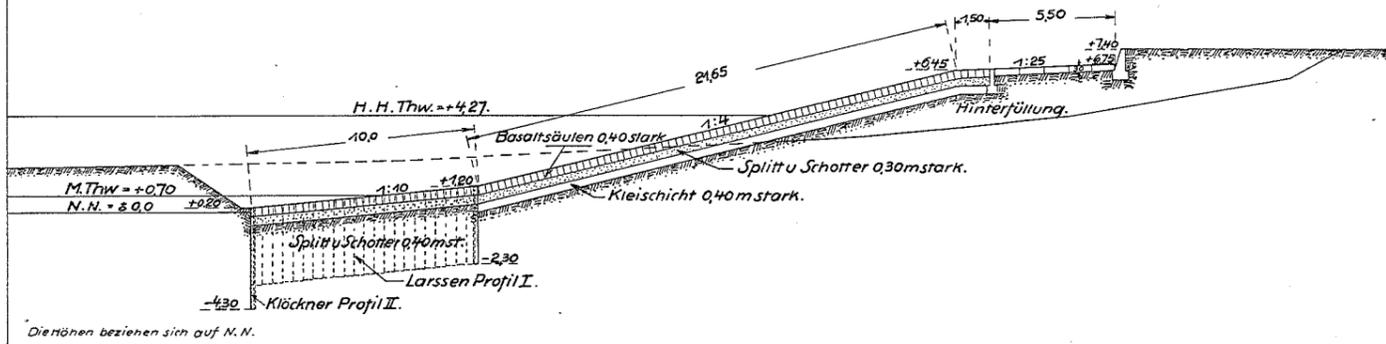
a. Hauptentwurf.

Die Höhenzahlen beziehen sich auf M. Thw.
M. Thw. = N.N. = 0,70 m.

Abb. 7. Darstellung der verschiedenen Bauentwürfe.

Das im Hauptentwurf vorgeschlagene schräge Uferdeckwerk, dessen Abmessungen aus der Querschnittskizze Abbildung 7 zu entnehmen sind, erhält dem starken Brandungsangriff entsprechend ein schweres Basaltpflaster aus 0,40 m hohen Basaltsäulen im Gewicht von $1,05 \text{ t/m}^2$. Das Basaltpflaster beginnt hinter einer 3,50 m langen Eisenfußspundwand in Höhe von $+ 1,20 \text{ NN}$, d. h. 0,50 m über MThw und steigt von hier mit einer flachen Neigung von 1 : 4 bis auf $\text{NN} + 6,45$, das ist $\text{MThw} + 5,75 \text{ m}$ (rd. 2,15 m über HH-Thw) an. Als Unterlage für das Pflaster dient eine 0,30 m starke Splitt- und Schotterschicht von 10/30 bzw. 30/80 mm Korngröße. Um ein Ausspülen der lagenweise durch Einschlämmung eingebrachten Sandauffüllung zu vermeiden, wird diese noch mit einer 0,40 m starken Dichtungsschicht aus Kleiboden abgedeckt. Den oberen Abschluß des Pflasters, das auf 1,50 m Breite unter Abrundung des Ueberganges mit einer Steigung von 1 : 25 versetzt wird, bildet eine durchgehende Betonabschlußplatte von 1,10 m Höhe und 0,20 m Stärke, die im Hinblick auf die Setzungsgefahr einen 0,40 m breiten Fuß erhält. Hieran schließt sich eine gleichfalls 1 : 25 ansteigende 5,30 m breite Betonplattenbahn. Die landseitige Begrenzung des Deckwerks bildet eine 0,65 m hohe Betonherdmauer, die gegen Sacken auf breiter Grundplatte gegründet ist.

Da die Höhenlage des Vorstrandes Schwankungen bis mehr als 2 m unterliegt, sieht der Entwurf für das Uferdeckwerk eine 10 m breite Fußsicherung vor, die seeseitig durch eine 4,50 m lange Eisenspundwand eingefast ist, deren Oberkante auf $\text{NN} + 0,20$, das ist $\text{MThw} - 0,50 \text{ m}$ liegt. Von hier steigt die Fußsicherung, die im übrigen gleichfalls aus 0,40 m hohem Basaltpflaster mit einer 0,40 m starken Splitt- und Schotterunterlage besteht, mit einer Neigung von 1 : 10 bis zum Anschluß an die Fußspundwand des Deckwerks an.

Wegen der tiefen Lage der Fußsicherung und ihrer flachen Böschungneigung konnte auf eine Kleidichtungsschicht verzichtet werden. Die beiden Längsspundwände sind in Abständen von rund 30 m durch 3,50 m lange Querspundwände verbunden. Hierdurch wird die Fußsicherung in viele Einzelfelder zerlegt, so daß bei einem etwaigen Herausschlagen von Basaltsäulen nur kleinere Pflasterflächen aufgerollt werden können.

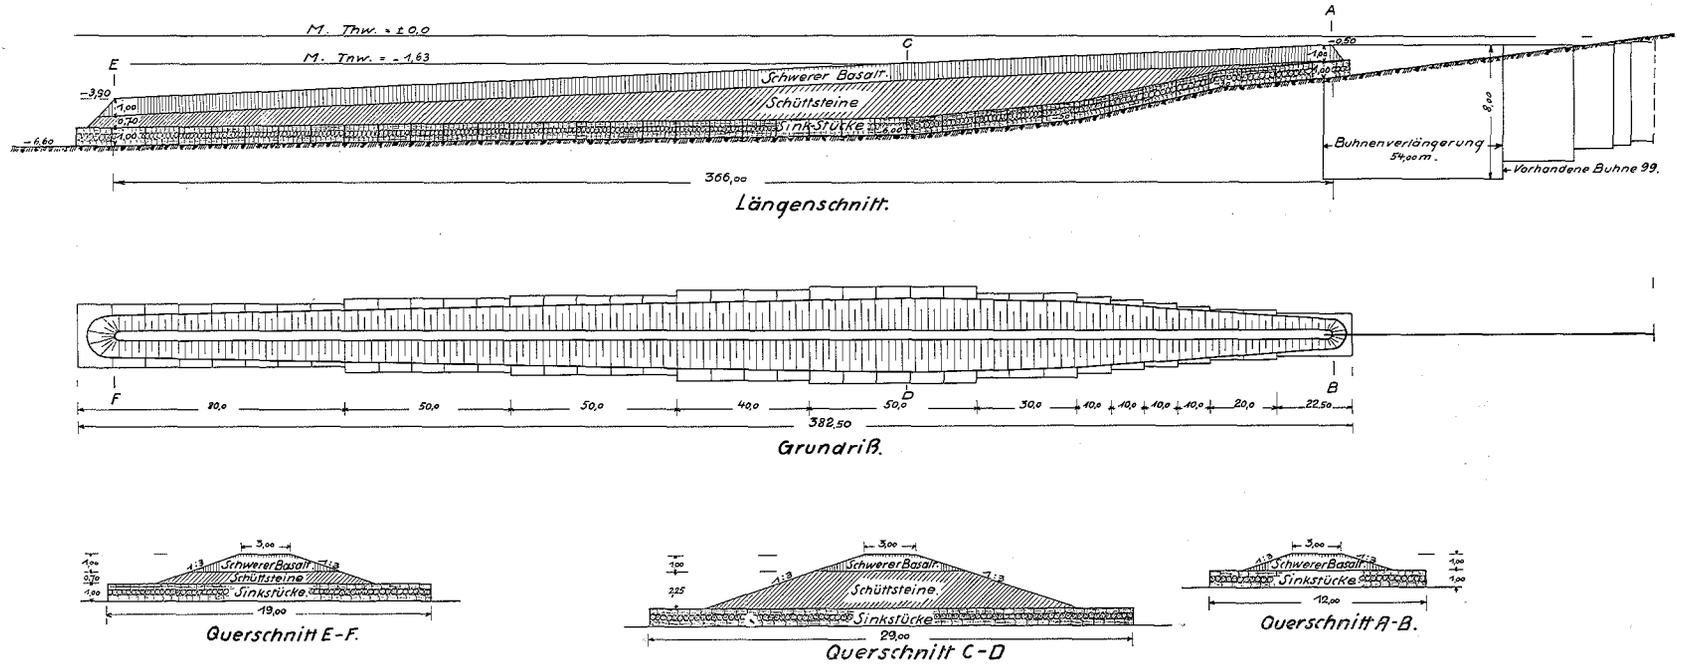
Darstellung einer Unterwasserbühne.

Abb. 8. Längs- und Querprofile durch die vorgesehenen Unterwasserbühnen.

Es ist vorgesehen, die Unterwasserbuhnen unter Anlehnung an die Borkumer und Norderneyer Ausführungen aus einer 1 m starken Sinkstückunterlage, die mit schweren Schüttsteinen belastet ist, auszubilden. Der obere 1 m starke Steinkörper wird von schweren Basaltsteinen gebildet. Die Kronenbreite beträgt durchgehend 3 m, die seitlichen Böschungen sind 1 : 3 und der Buhnenkopf 1 : 5 geneigt — vgl. Abb. 8 —. Die Unterwasserbuhnen beginnen, wie aus Abbildung 6 ersichtlich ist, an den Köpfen der jetzigen Spundwandbuhnen in Höhe von MThw — 0,50 m und reichen bei einer Längsneigung von 1 : 100 bis etwa zur 6 m-Tiefenlinie.

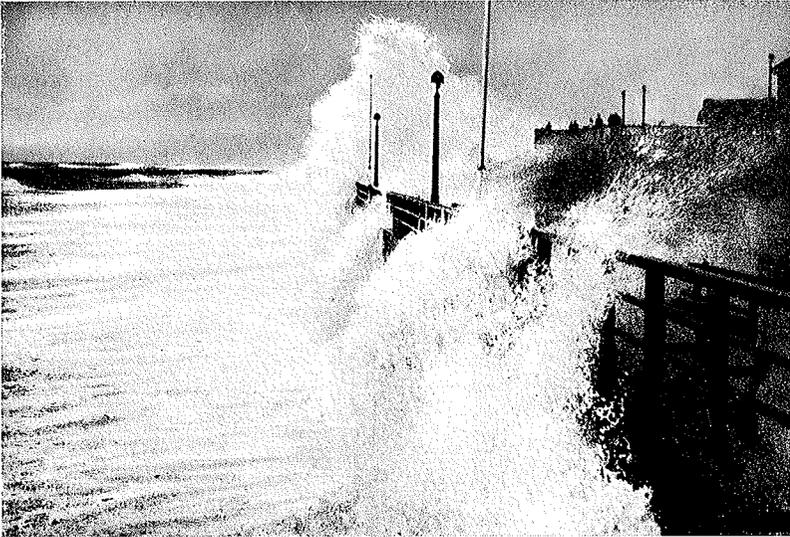
Abb. 9. Anprall der Wellen bei Sturmflut gegen die Strandmauer vor Westerland.

Langjährige Erfahrungen an der Strandschutzmauer vor Westerland haben gezeigt, daß die gegen eine senkrechte Wand anlaufenden Brandungswellen beim Anprallen große Kräfte entwickeln, sich beim Zurückfluten nach unten noch erheblich verstärken und besonders die für die Standsicherheit einer solchen Mauer entscheidende Fußsicherung stark angreifen und beschädigen und Vorstrandvertiefungen von 2 m und mehr zur Folge haben können (vgl. Abb. 9, 10 und 11 von der Strandmauer vor Westerland). Eine senkrechte Strandschutzmauer erfordert daher beträchtliche laufende Unterhaltungskosten. Andererseits wurde aber auch festgestellt, daß starker Seegang bei einer 1 : 1,5 geneigten Steindecke auf Hallig Hooge noch über einen auf MThw + 2,25 m liegenden Sommerdeich hinwegschlug und die Innenböschung stark beschädigte, sich nach Aenderung der Böschungsneigung in 1 : 3 aber auf der Böschung totlief. Bei einem Uferdeckwerk mit ausreichend flacher Böschungsneigung wird die anrollende Brandung also zu allmählichem, unschädlichem Auslaufen gezwungen (Abb. 15). Das wird noch besonders durch die bekannte große Schluckfähigkeit des Basaltplasters infolge seiner zahlreichen Fugen gefördert.

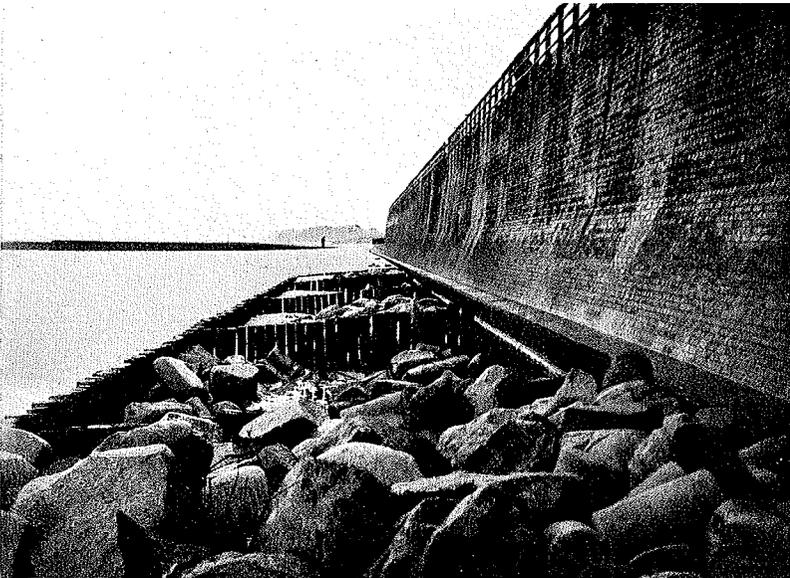
Abb. 10. Durch Sturmflut beschädigte Fußsicherung der Strandmauer vor Westerland.

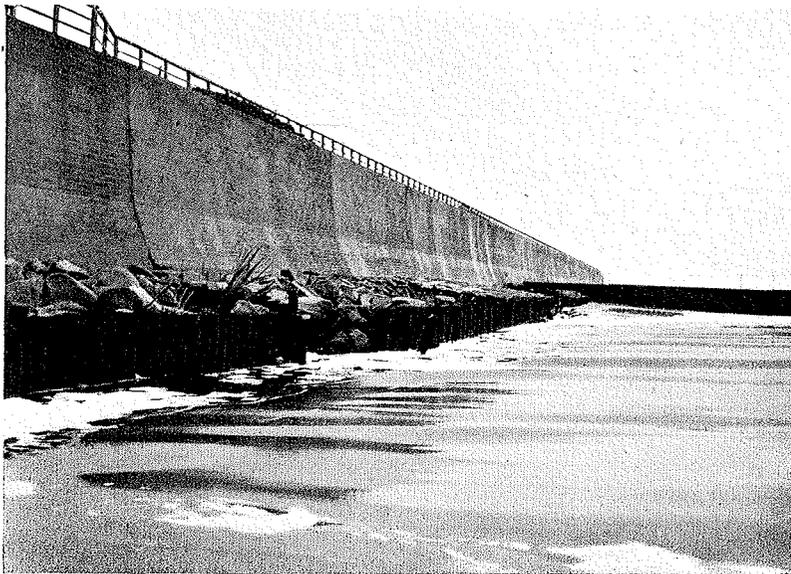
Abb. 11. Bei Sturmflut erfolgte Vertiefung des Strandes vor der Fußsicherung der Westfälischer Strandmauer.

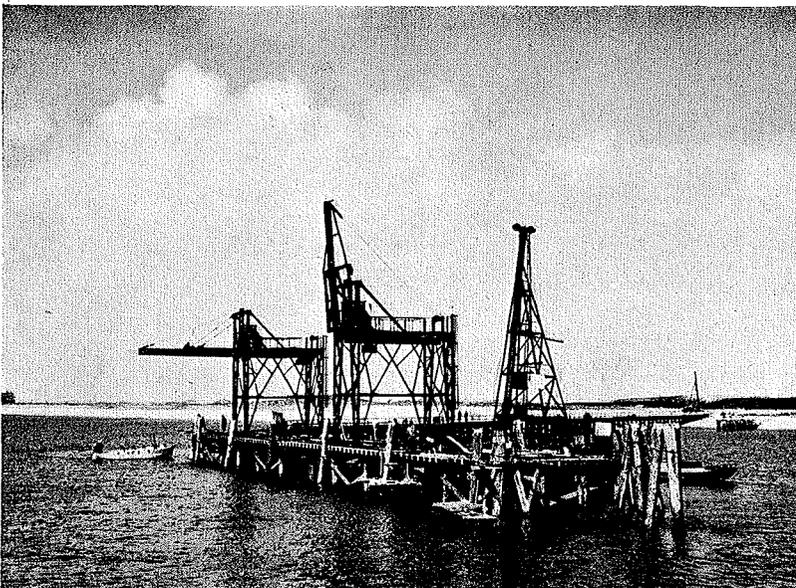
Abb. 12. Löschbrücke am Ostellenbogen mit Verladekränen kurz vor der Fertigstellung.

Dem täglichen Umschlag von 400 t Baustoffen und der Größe der Lieferfahrzeuge entsprechend, mußte die Brücke eine kräftige Ausführung erhalten und vor dem Anlieger noch eine Wassertiefe von 5 m bei MThw besitzen. Die Baustoffe werden mit Hilfe von zwei fahrbaren Auslegerkränen mit Demag-Zügen entladen und von der Brücke unmittelbar auf einem 4,5 km langen, verwaltungseigenen, im Frühjahr 1938 verlegten Fördergleis zu den verschiedenen Lagerplätzen am Westellenbogen abgefahren. Einzelheiten der Löschbrücke und deren Ausrüstung zeigt die Abbildung 12.

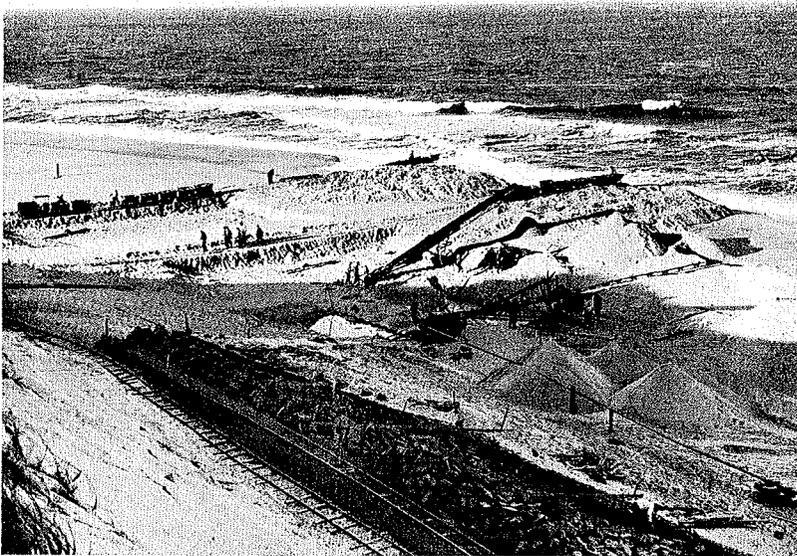
Abb. 14. Blick von der Randdüne auf die Deckwerksbaugrube.

Einzelheiten der Bauausführung des Uferdeckwerkes sind aus den Abbildungen 13 und 14 ersichtlich. Die Abbildung 15 zeigt einwandfrei, daß Basaltpflaster infolge seiner vielen Fugen eine große Schluckfähigkeit besitzt und dadurch das Auslaufen der Brandungswellen auf der Böschung sehr begünstigt.

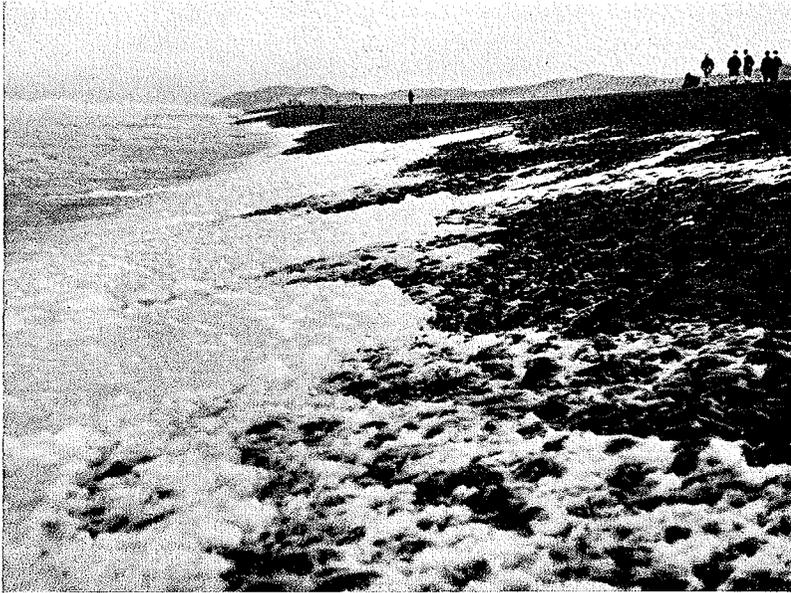
Abb. 15. Auslaufen von Brandungswellen auf der Deckwerksböschung.

Die Abbildungen 15 bis 17 zeigen die Baugrube beziehungsweise das Böschungspflaster während und nach einer Sturmflut. Die Richtigkeit der Wahl eines Uferdeckwerkes und seine Überlegenheit gegenüber der bisher vorherrschenden senkrechten Strandmauer sind durch die eingehenden Beobachtungen bei Sturmfluten in vollem Maße bestätigt worden.

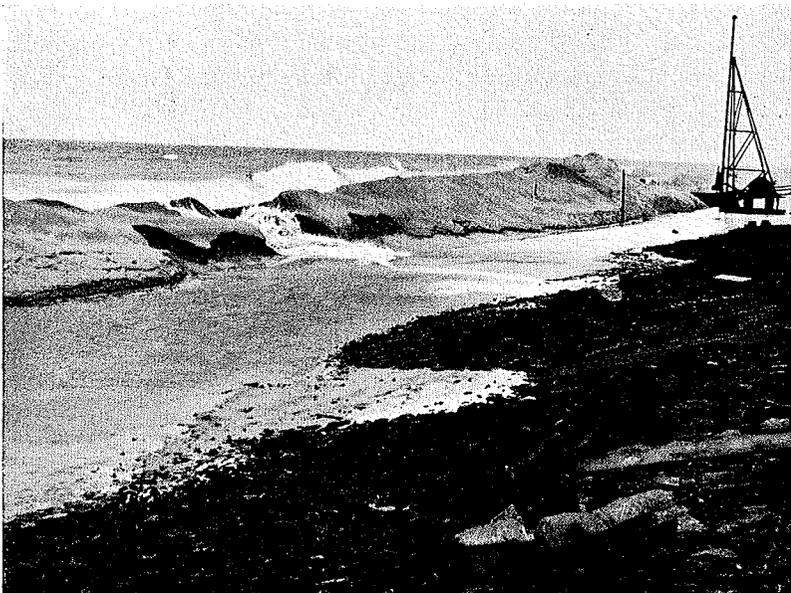
Abb. 16. Sturmflut bricht in die Baugrube ein.

Der Baufortschritt wurde, wie bereits erwähnt, infolge Arbeitskräftemangel und mehrerer Sturmfluten mit Wasserständen bis etwa 2,70 m über MThw, durch welche die Baugruben der Fußsicherung mehrfach versandeten und beträchtliche Grubenschäden entstanden, wesentlich beeinträchtigt (Abb. 16).

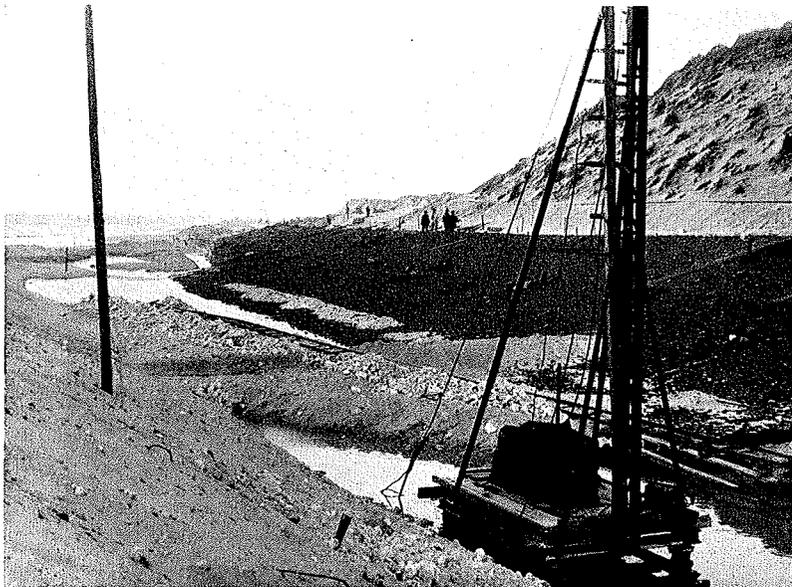
Abb. 17. Blick auf das unbeschädigte Böschungspflaster nach einer Sturmflut.
