Naturnaher Küstenschutz am Beispiel der Hörnum-Düne auf der Insel Sylt nach der Sturmflut vom 16./17. Februar 1962

Die Küste

Von Hermann Czock und Peter Wieland

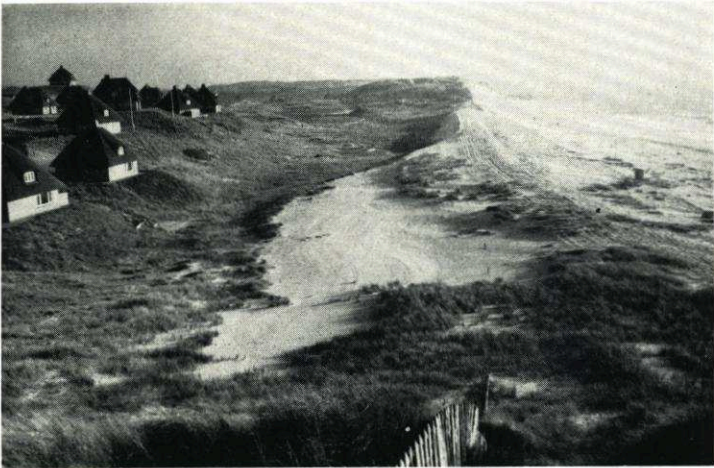
Abb. 3.
Schwaches Randdünenglied
westlich Hörnum am Fuße
der KERSIG-Siedlung (links)
vor der Februarsturmflut
1962
Aufn. WAAK

ein weites Tal ab, das sich bis an den Ort erstreckt. Ähnlich, jedoch weitläufiger, sieht es westlich des Ortes, vor der im Jahre 1960 trotz deutlicher Warnung vor den vom Meer drohenden Gefahren errichteten KERSIG-Siedlung aus (Abb. 3). Diese steht auf einer bis zu etwa NN + 20 m hohen und etwa 300 m breiten Düne. Zwischen Meeresufer und dem Fuß dieser nach Westen steil geböschten Düne erstreckt sich ein Tal, das durch einen relativ niedrigen Dünenwall von im Mittel NN + 4,8 m vom Meer getrennt ist, am nördlichen Siedlungsende be-

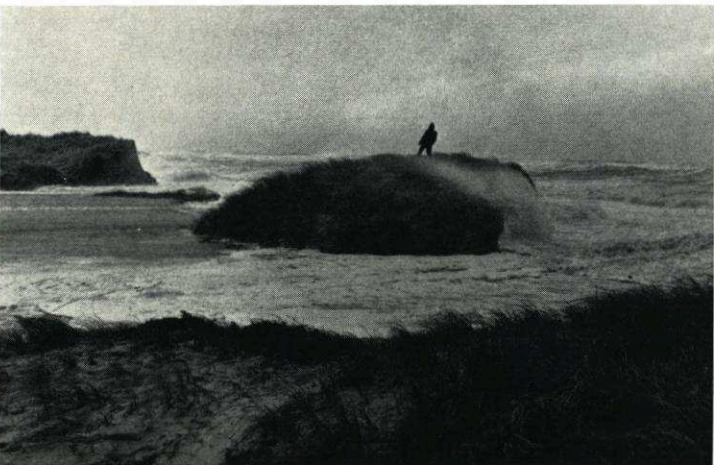
Abb. 4.
Die schmale Randdüne, ein
natürlicher Schutzwall vor
dem Meer, wird während
der Februarsturmflut 1962
von mächtigen Brandungs-
wellen durchgebrochen
Aufn. WAAK

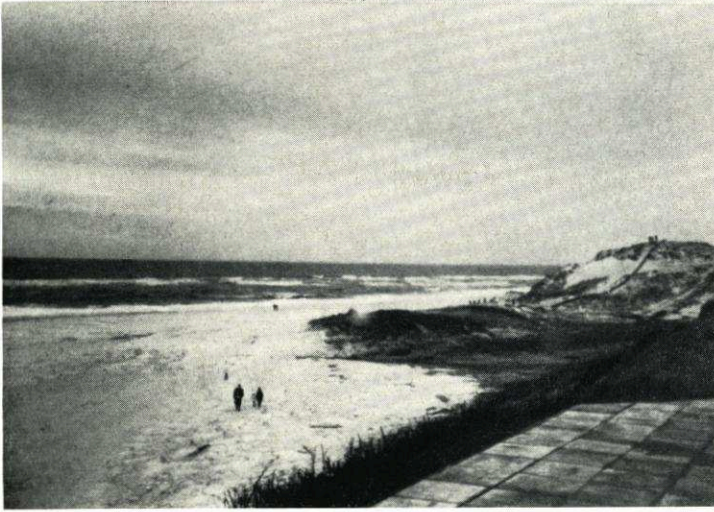
Abb. 6.

Nach der Februarsturmflut reicht der breite Strand bis unmittelbar an den Fuß der sehr steil geböschten, jetzt ungeschützten KERSIG-Siedlung (Vordergrund rechts). Blickrichtung nach Nordwesten
Aufn. HEROLD

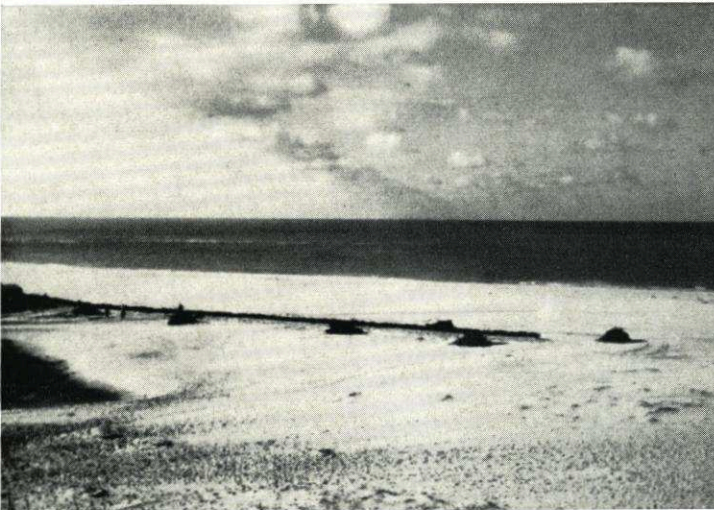
Abb. 7.

Erste Arbeiten, um der Natur beim Wiederaufbau der von ihr zerstörten Düne zu helfen: Setzen von Sandfangzäunen. Blickrichtung nach Südwesten
Aufn. HEROLD

Am 22. Februar 1962 wurden etwa in der Achse der fortgerissenen Düne quer zur Hauptwindrichtung zwei Sandfangzäune von je rund 250 m Länge gesetzt (Abb. 7 und 8).

Hierzu wurde totes Reisig von Birke, Haselnuß, Weide und Eiche verwendet. Es entspricht den Bedingungen, zu 40 % durchblasbar zu bleiben, damit eine Windwirbelbildung und damit ein Ausblasen des Sandes direkt vor und hinter dem Hindernis vermieden wird. Das Reisig wurde in 70 cm lange Ruten gehackt, die 20 cm tief dicht stehend senkrecht in den Sand gesetzt wurden, so daß ihre oberen Enden eine durchgehend horizontale Linie bildeten. Das ist deswegen zu beachten, da andernfalls nicht ein gleichmäßiges Überströmen des Windes gewährleistet ist. Unruhige Zonen in der Windströmung führen zu Unregelmäßigkeiten in der Dünenkrone und können den Ausgangspunkt zu den schwer wieder zu schließenden Windrissen bilden.

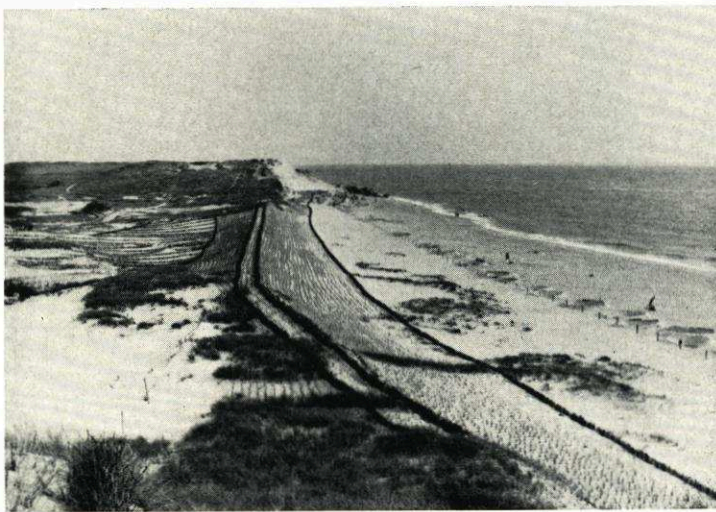
Abb. 11.
Neuerrichtete Randdüne im Sommer 1963. Sie hat hier bereits wieder eine Höhe von +6,0 m NN erreicht. Deutlich sichtbar sind die zwei Reihen Sandfangzäune auf der Krone und zur Sicherung am Fuß sowie die Strandhaferbepflanzung. Blickrichtung nach Süden
Aufn. E. WOHLBERG

Düne zu erhalten. Bereits in knapp drei Wochen, gut doppelt so schnell wie die vorigen, waren diese Zäune eingeweht (Abb. 9 und 11). In dieser Weise wurde durch wiederholt neues Setzen von Sandfangzäunen, unmittelbar nachdem die vorhandenen nur noch mit ihren Spitzen aus dem Sand herausragten, die neue Randdüne nach und nach erhöht (Abb. 10). Die Witterungsverhältnisse konnten rückwirkend aus der jeweiligen Dauer der Einsandung abgelesen werden. Ruhigeren Perioden folgten solche mit Stürmen bis zu Stärke 10 Bft. in Böen. Allerdings nahm mit der Zunahme der Düne ihre Wachstumsgeschwindigkeit ab. Bis zum Ende des Jahres 1962 war eine Kronenhöhe von rund NN + 4,6 m erreicht worden, das waren in der Achse 2,5 m über dem Strand. Ab Jahresbeginn 1963 sind bis heute, Ende 1964, nur noch fünfmal neue Sandfangzäune gesetzt worden. Im Juli 1962 war der Fuß des neuen Dünenriegels breit genug, so daß von da an nur eine Buschzaunreihe ausreichte. Sie wurde nach jeder Übersandung so weit zurückversetzt, daß die seeseitige Böschung im MHThw-Bereich möglichst nicht steiler als 1:8, besser 1:10, darüber aber höchstens 1:3 geneigt war (Abb. 10 und 11). Durchweg genügte ein Versetzen von einem Meter landeinwärts. Es muß hier aber betont werden, daß diese Angabe sowie auch die vorangegangenen auf keinen Fall als Norm für andere Verhältnisse Gültigkeit zu haben brauchen. Die Kräfte und der Stoffhaushalt der Natur sind je nach Windstärke, -richtung und -intensität sowie je nach Strandneigung und -breite, Kornzusammensetzung und Wassergehalt des Sandes überall andere. Hinzu kommt, daß sich entsprechend dem wechselnden Spiel der Kräfte sowohl in der Horizontalen als auch in der Schrägen der Böschungen gerade Linien niemals erreichen lassen werden und auch nicht erreicht werden sollen. Besonders sorgfältig sind die Anschlußstellen an vorhandene Dünen, wie hier am nördlichen und südlichen Ende, zu behandeln (Abb. 11 und 14). Die dort nicht immer zu vermeidenden Kehlen müssen so flach wie möglich ausgerundet werden.

hier gezogener Sandfangzaun (Abb. 11). Es ist wahrscheinlich, daß das zwischen Randdüne und KERSIG-Siedlung gelegene Tal durch sandführende westliche Winde noch weiter aufgefüllt werden wird. Das wird unterstützt durch rechtwinklig zur Randdüne im Abstand von je rund 10 m gesetzte Sandfangzäune (Abb. 12 bis 14), die das Tal in Felder unterteilen, ein Ausblasen bei südlichen und nördlichen Winden verhindern und den Sand, den geringfügig auch östliche Winde bringen, fangen. Um die Sicherheit zu vergrößern und die Schutzwirkung zu verstärken, sollte dieser Vorgang noch dadurch unterstützt werden, daß die Kuppen der nördlich und südlich angrenzenden Dünen von Bewuchs (vor allem Strandhafer) freigehalten werden und Winde aus NW über O bis S Sand in das Tal tragen können. Auf einem Strandstreifen von etwa 15 m vor dem Dünenfuß muß jeglicher Badebetrieb (Bürgenbauen u. a.) unterbleiben.

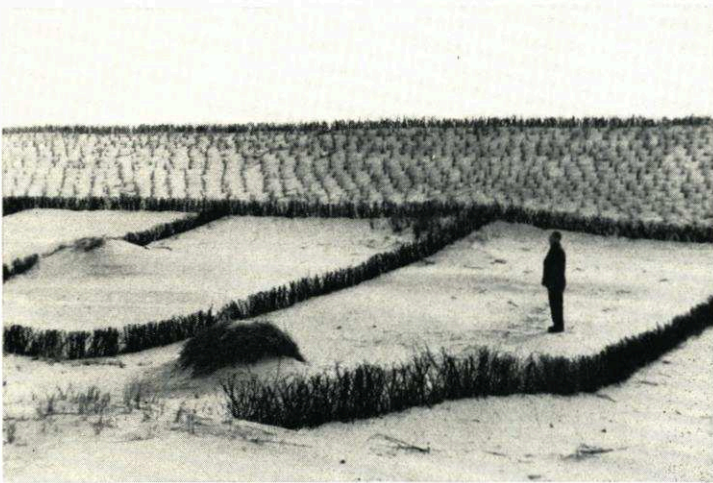
Abb. 13.
Das Anlegen von Feldern
aus winddurchlässigen
Sandfangzäunen im *inneren*
Dünental um dies vor Aus-
blasungen zu schützen und
auch hier eine weitere Auf-
höhung zu erreichen
(siehe auch Abb. 12)
Aufn. E. WOHLBERG

Die in der beschriebenen Weise, also auf natürlichem Wege, entstandene Randdüne hat heute eine Höhe von NN + 7,18 m erreicht (Abb. 13 bis 15). Ihre Krone liegt damit um rund 2,4 m höher als vor der Zerstörung. Wie aus der Tabelle auf Seite 70 hervorgeht, sind insgesamt etwa 51 000 m³ Sand durch Windkräfte bewegt und abgelagert worden.

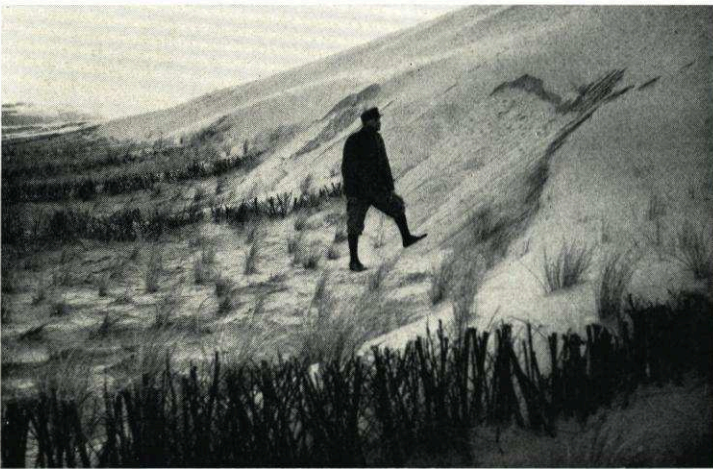
Abb. 14.
Am Leehang der Düne
stellt sich eine steile Bö-
schung infolge plötzlichen
Abfallens des über die
Krone streichenden Windes
ein
Aufn. WAAR

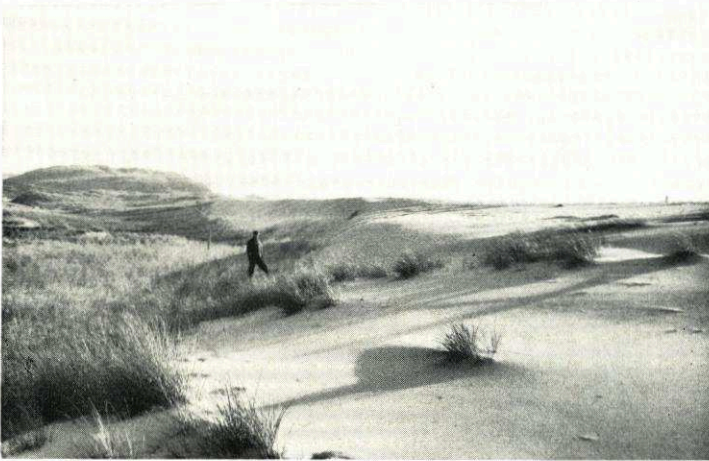
Abb. 16. In naturnaher Weise, durch Auffangen des vom Wind vom Strand heraufgetragenen Sandes konnte in relativ kurzer Zeit die durchgebrochene Randdüne wieder geschlossen und gleichzeitig verstärkt werden
Aufn. WAAK
